Vallitukset

20.10.2023

LASSILA / POHJOIS-HAAGA TUKIKOHTA XXIV:95

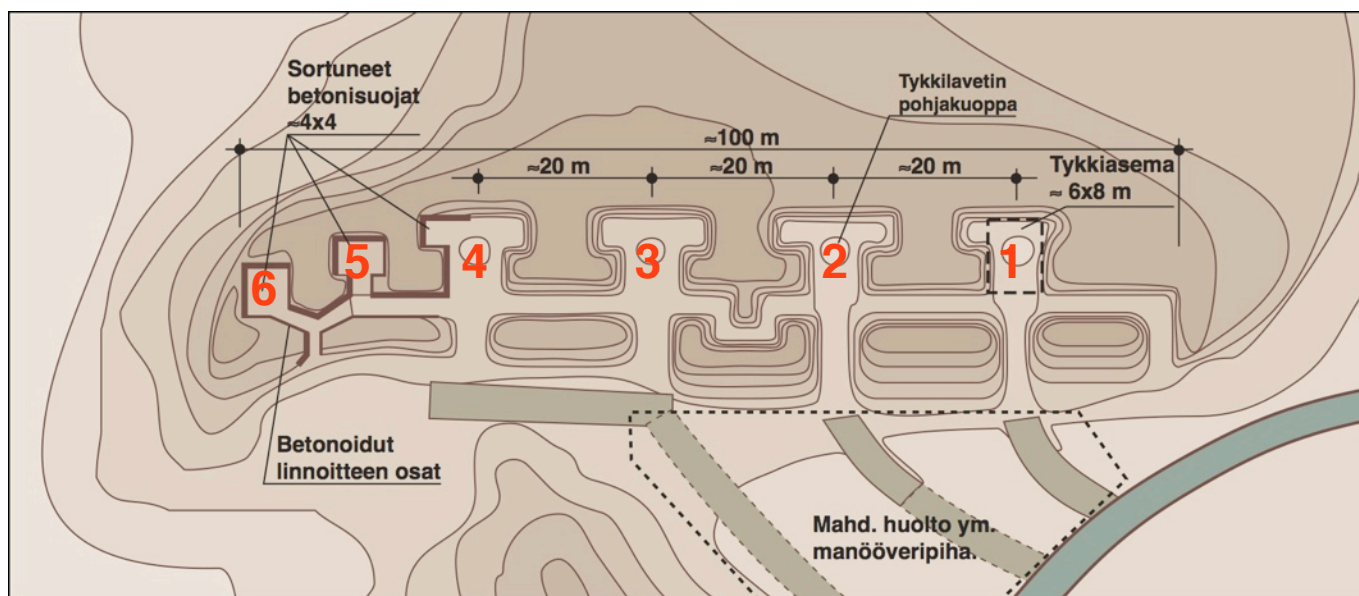
Tykkiaseman XXIV:95 kaavio. Oma piirtämä kaavio vuodelta 1992. ↑

Viimeisen tykkiaseman jälkeen on vielä kaksi noin 4x4m kokoista sortunutta suojahuonetta. Nämä suojat, niiden välinen yhdyskäytävä ja viimeisen aseman toinen etupuolen suoja ovat ainoita joissa on käytetty betonia, muualla kaikki on vain maavallia.

Keskeneräiseksi jääneeltä vaikuttava tykkipatteri on koko pituudeltaan noin 100m ja syvyyttä linjassa noin 20m. Suojaavat maavallit on pyörityneet mutta silti yli 2m korkeita. Ampumasuunta on ollut luoteeseen kohti Malminkartanon peltoja.

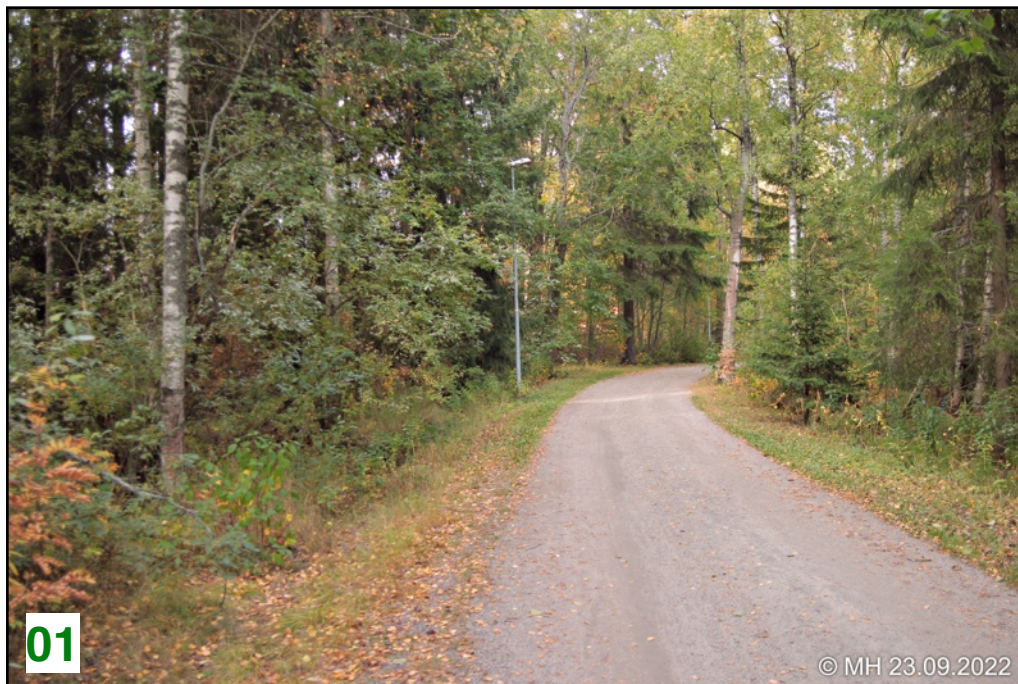
Tykkipatterin XXIV:95 takana kulkeva tykkitie. Asemalle johtavat kolme väylää lähtevät tästä vasemmalle.

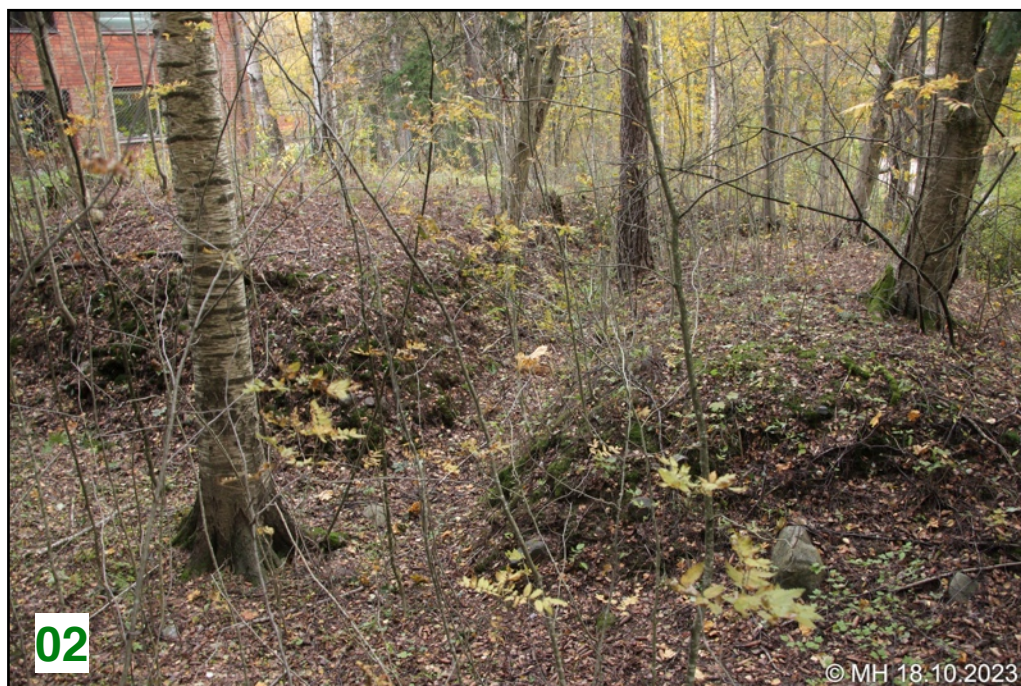
02

Aseman koillispuoleen käytävä saapuu tykinpaikalle 1. Vain risujen täyttämä oja.

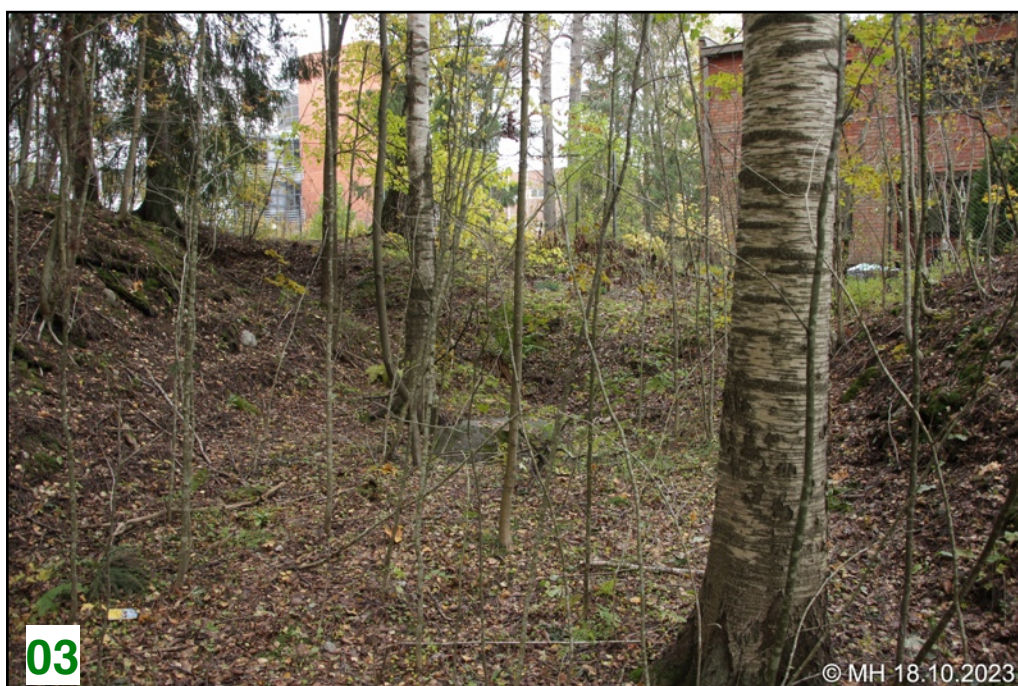
03

Tykinpaikka 1. Etuvalli on hieman matalampi. Onko kaivettu viereisen talon pihan tarpeisiin.

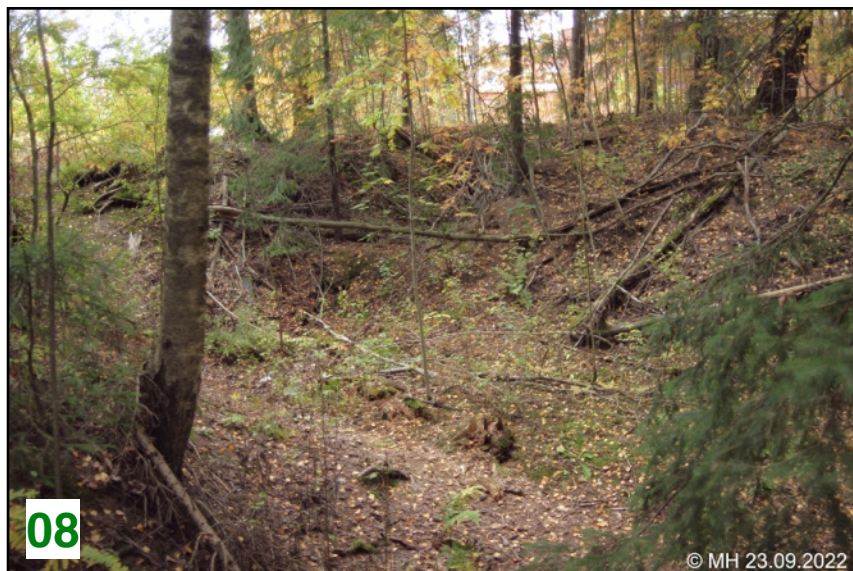
08

Tykkiaseman 2. maavalliset suoja-jenkereet. Korkeutta yli kolme metriä.

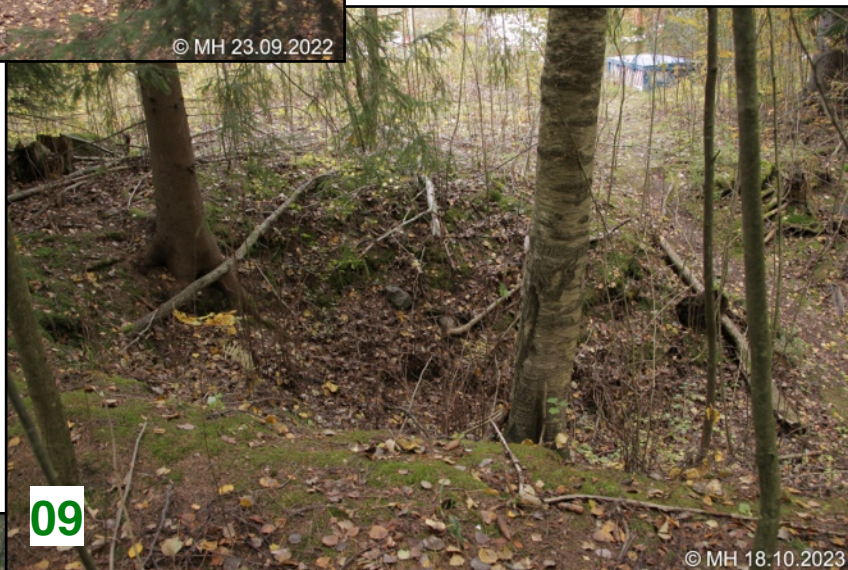
09

Tykkiaseman 2 sivulla olleen suoja-huoneen kuoppa. Tämä on ehkä parhaiten havaittava näistä maavallisista suojusta.

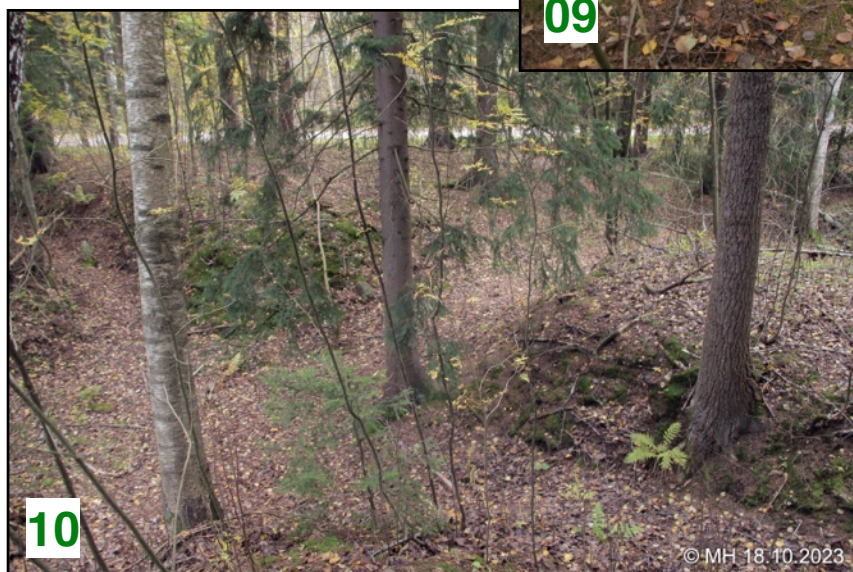
10

Kuvan keskellä on toiselle tykkiasemalle saapuvan tien aukko. Taustalla ulkoilureittinä nykyään toimiva tykkitie. Tykkiasema 2. jää kuvasta vasemmalle.

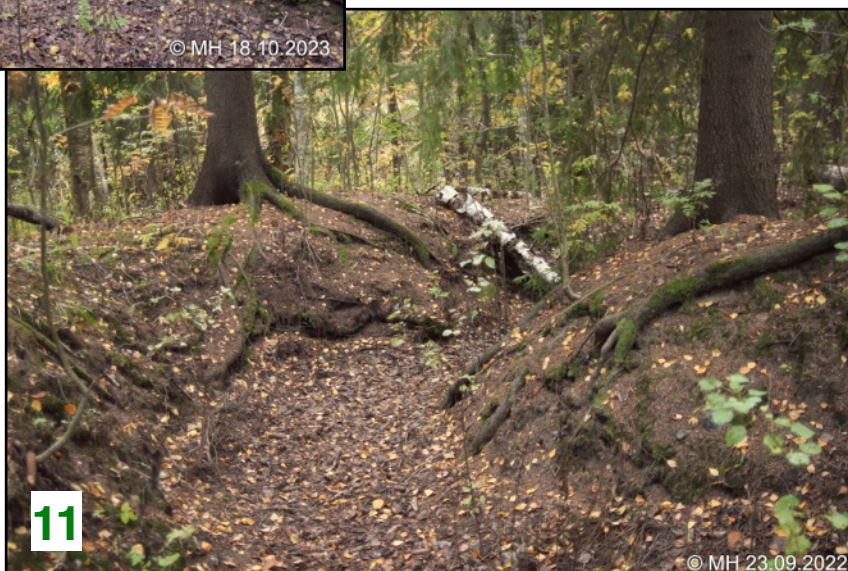
11

Toisen ja kolmannen tykinpaikan välistä käytävää.

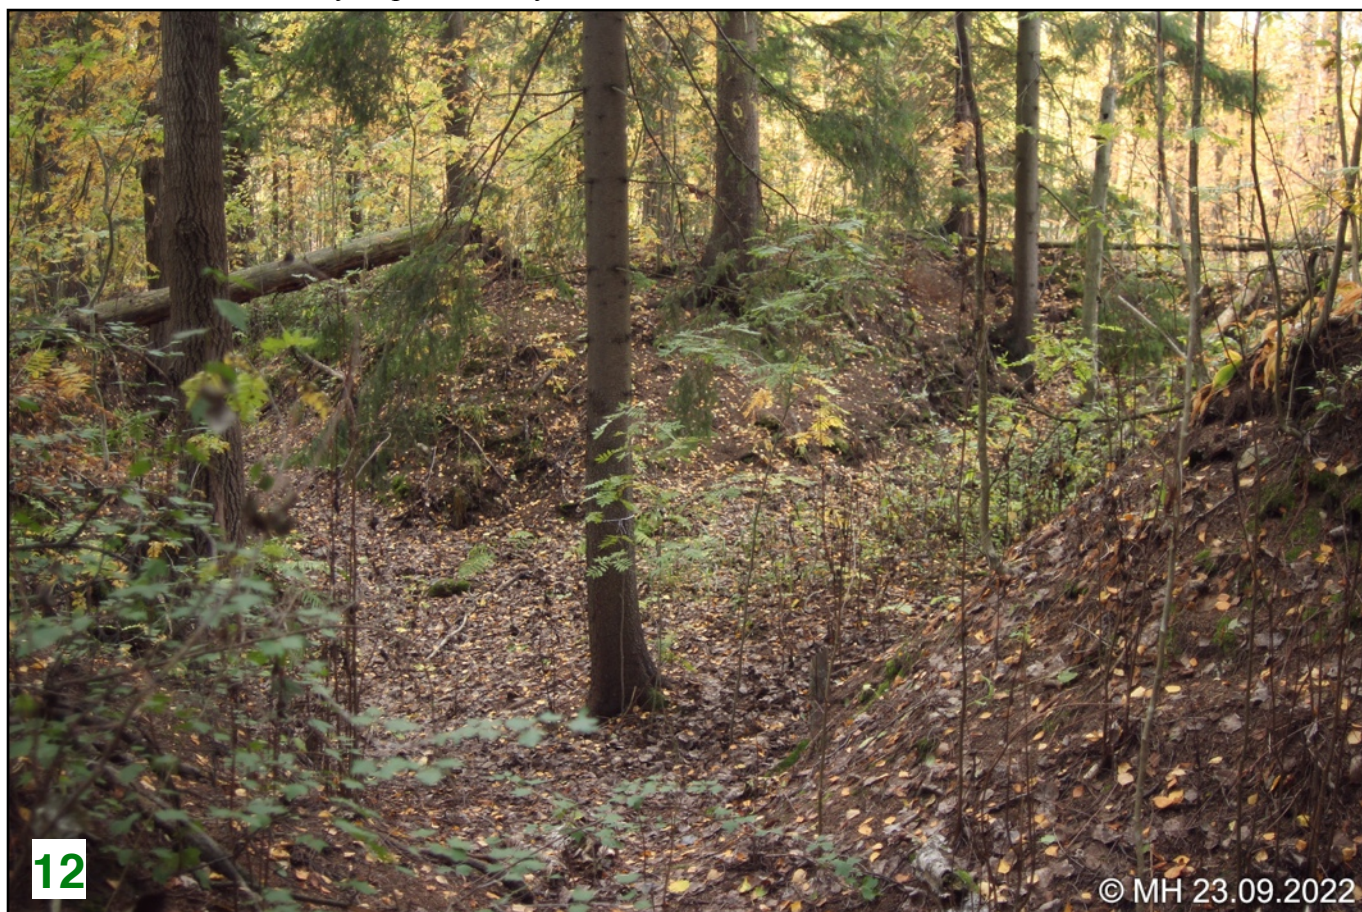
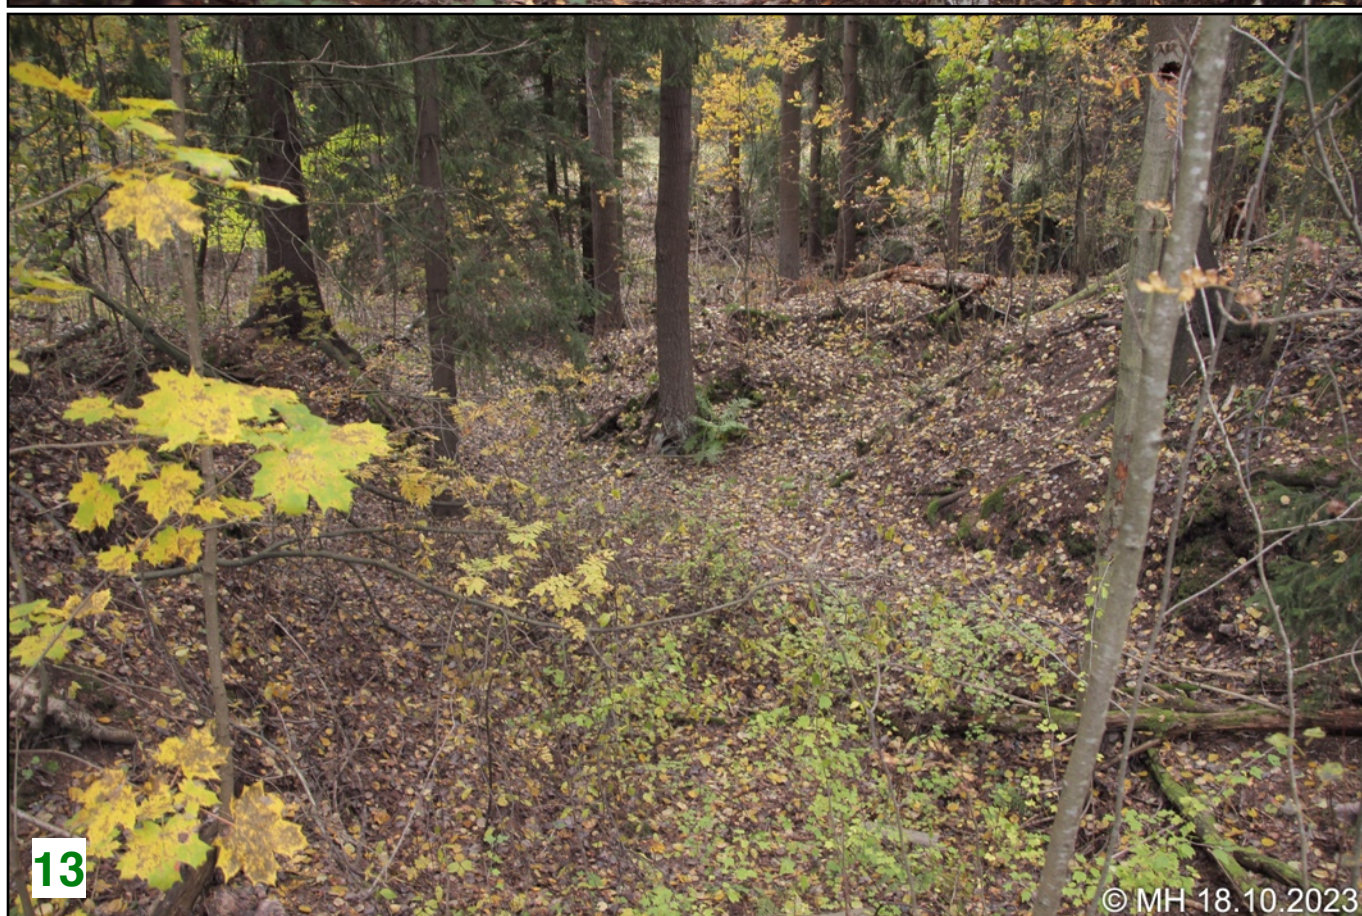
Tykkiaseman 3 taustaa. Kuusien välissä tykinpaikalle tulevan väylän aukko. Tykinpaikka jää kuvasta oikealle alas. Yhteys tykille 4 on kuvassa oikealle yläviistoon. ↑

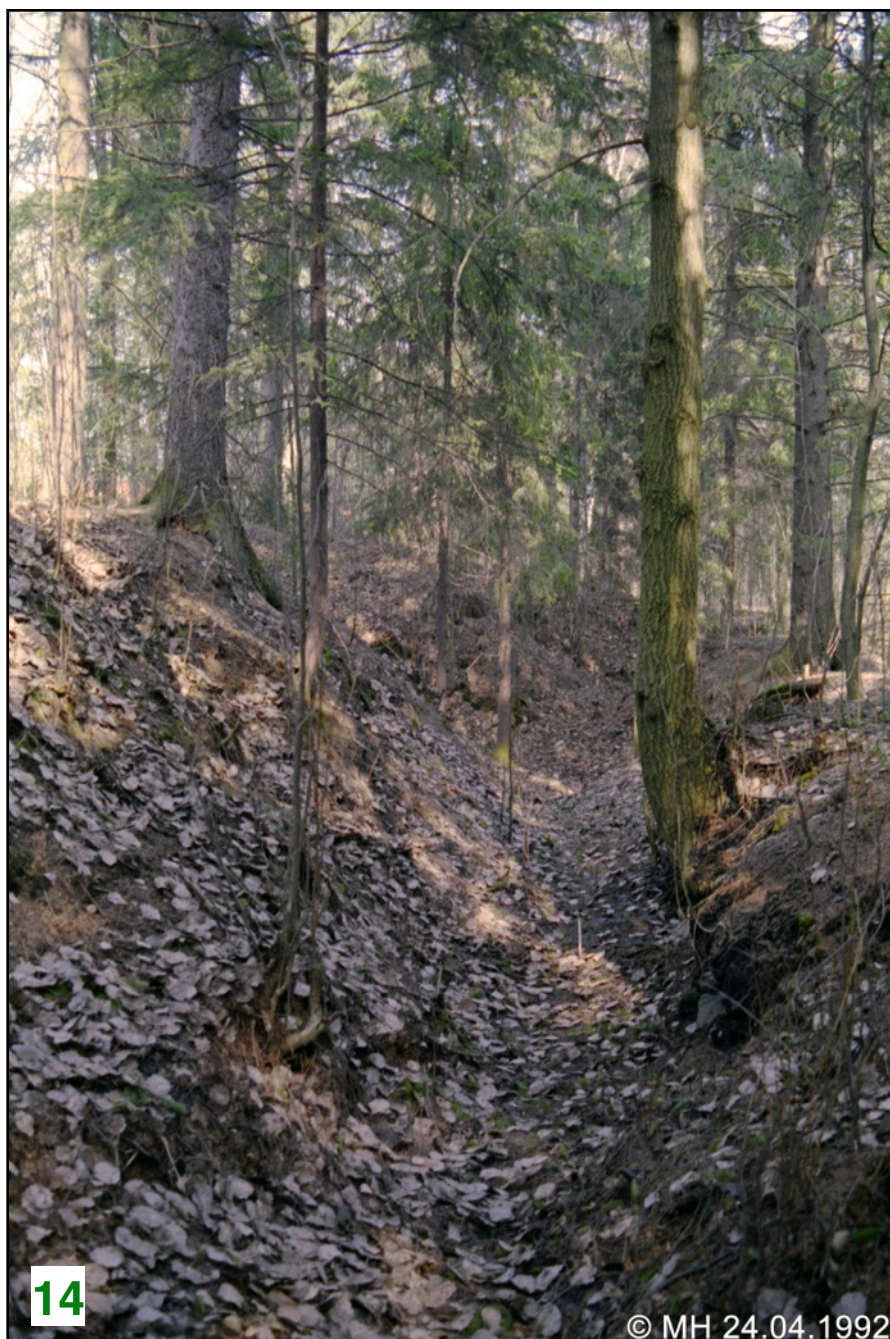
14

Tykkiasemien 3. ja 4. välinen yhdyskäytävä. Maisema ei ole juurikaan muuttunut 30 vuoden aikana.

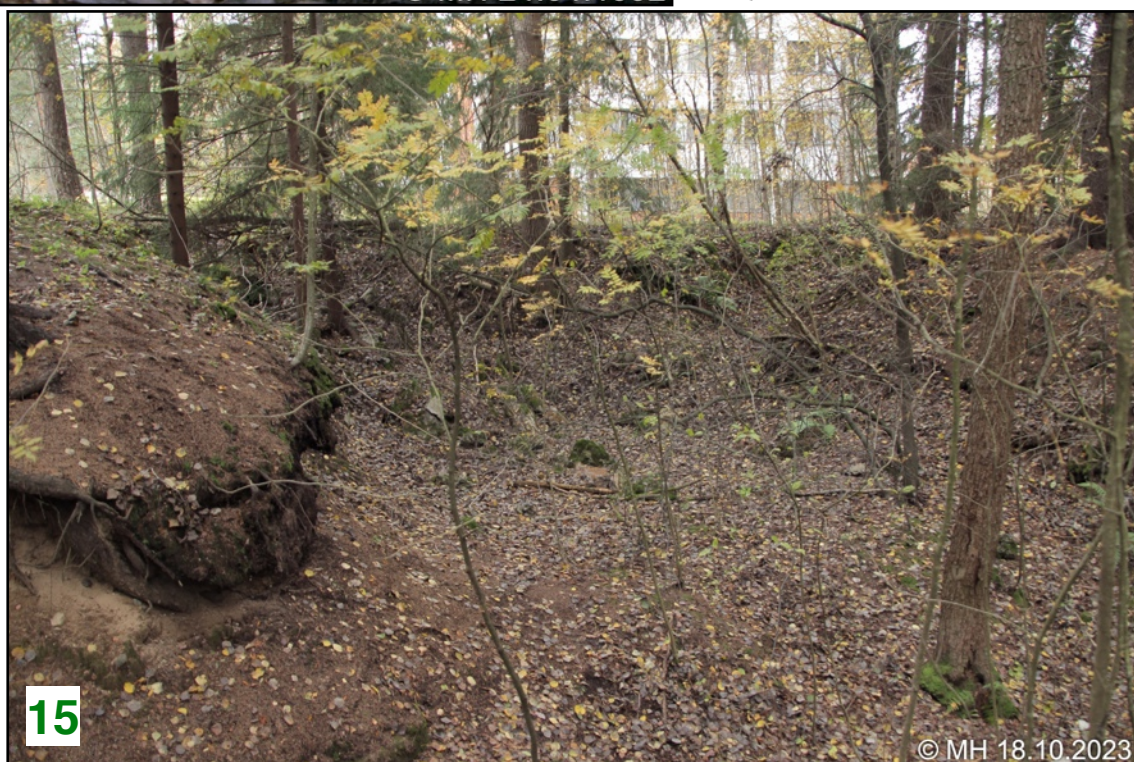
15

Tykkiasema 4. Aseman vasempaan reunaan jää se ainoa betonoidun suojahuoneen jäännös. Taustalle jää Senterinkuja 5 liikerakennus.

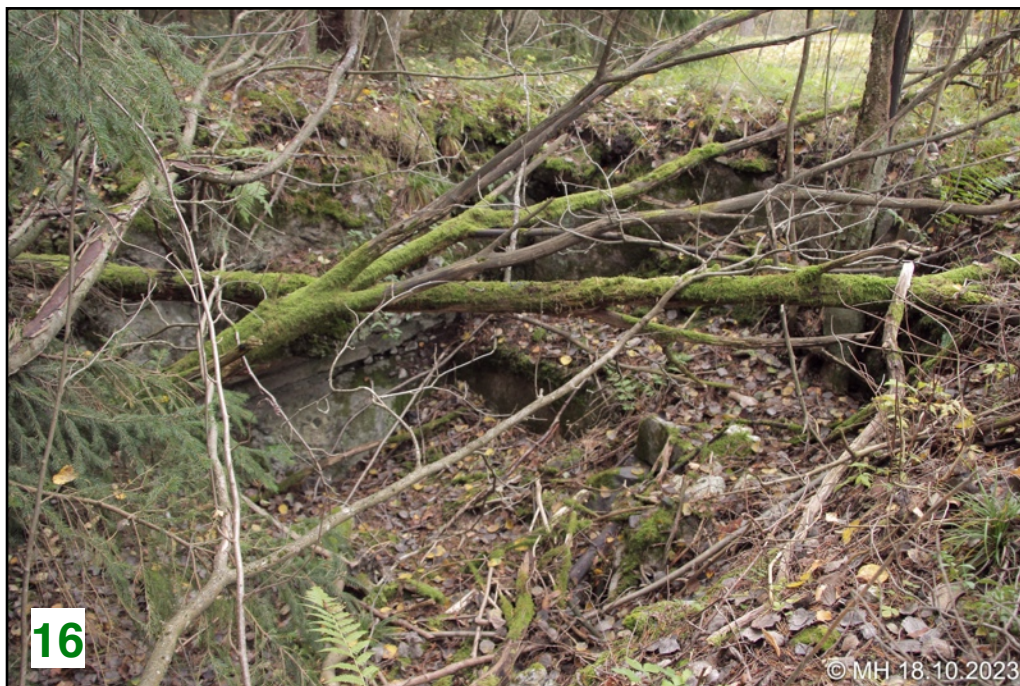
16

Tykkiaseman 4. vasemman puoleinen suoja on ollut betonoitu. Paljoa siitä ei enää ole näkyvillä 2023.

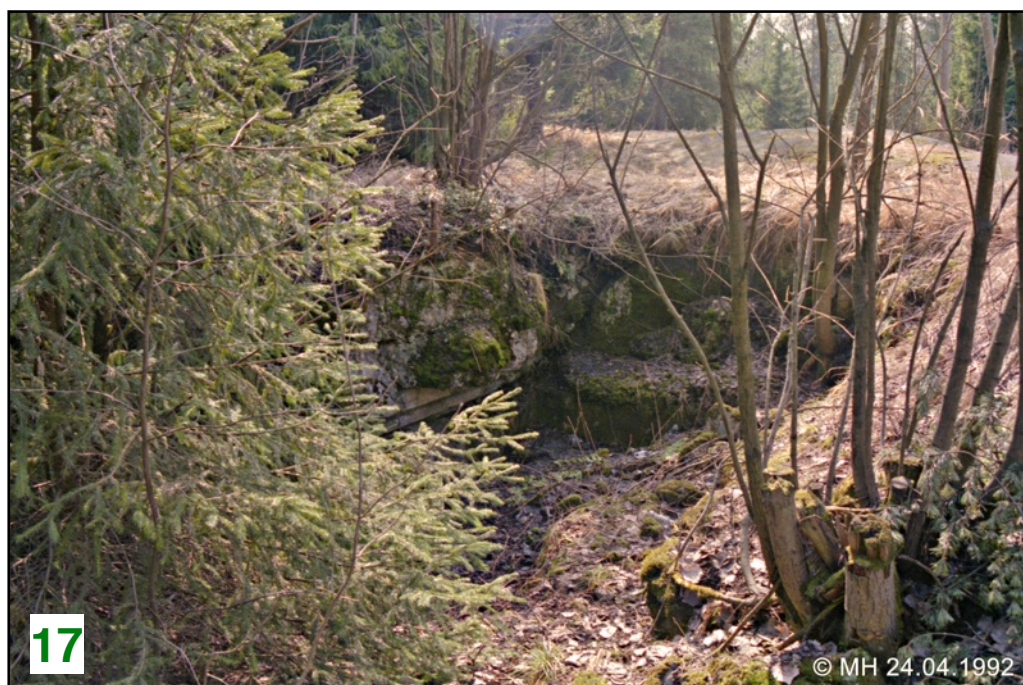
17

Samainen suoja vuonna 1992. Vähäisempi oli suojaan joutuneen risun ja maan määrä. Hissukseen nämä peittyi ellei mitään tehdä.

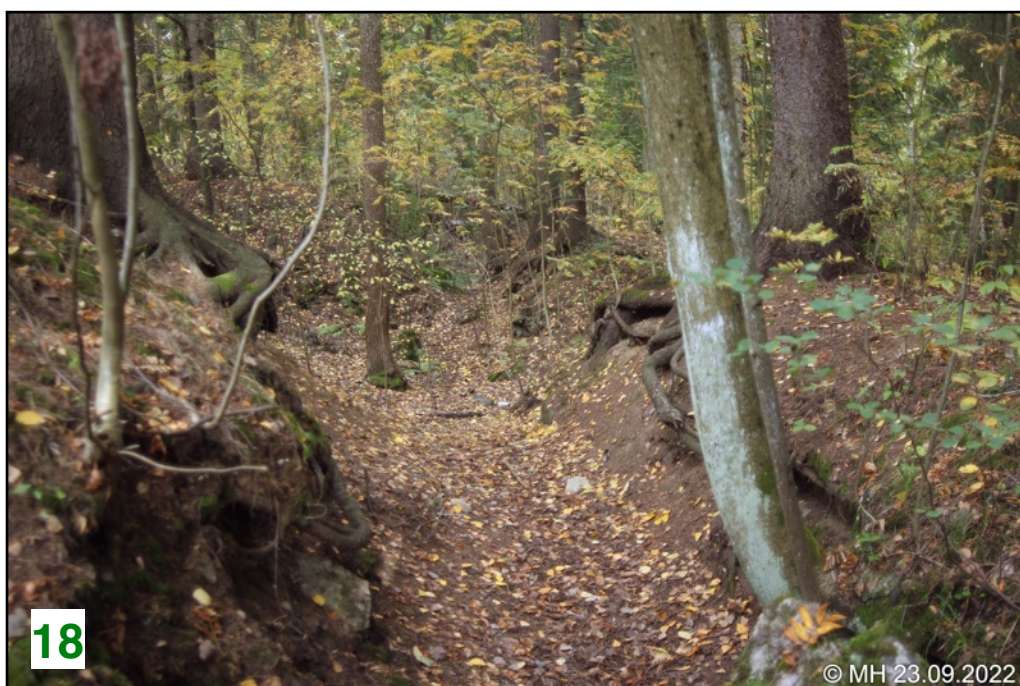
18

Tykiltä 4 suojille johtavaa käytävää.

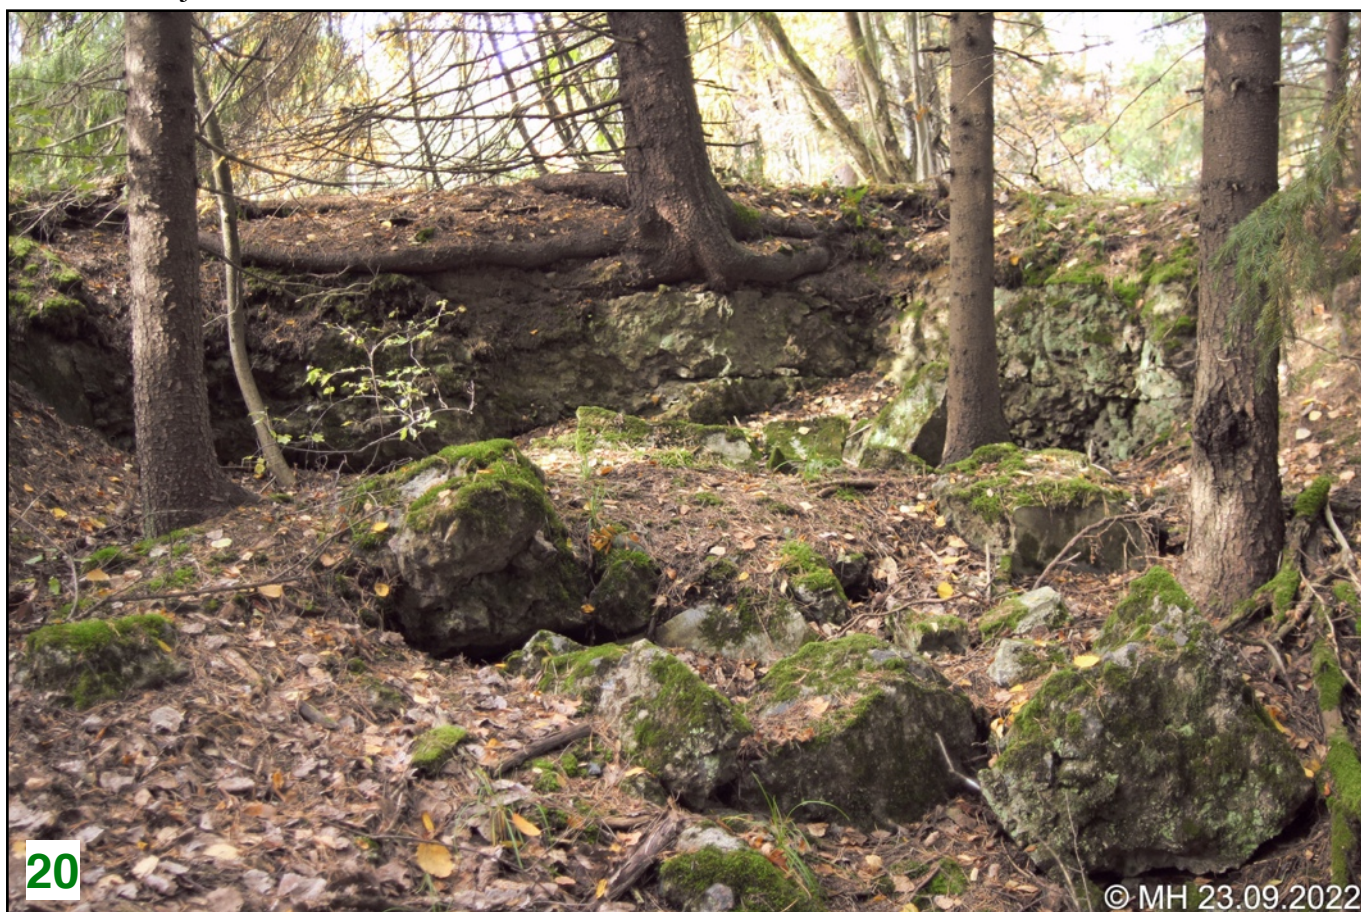
Suojalta 5. lounaaseen suojalle 6. johtava käytävä. Täällä on jo betonia käytävien tukena.

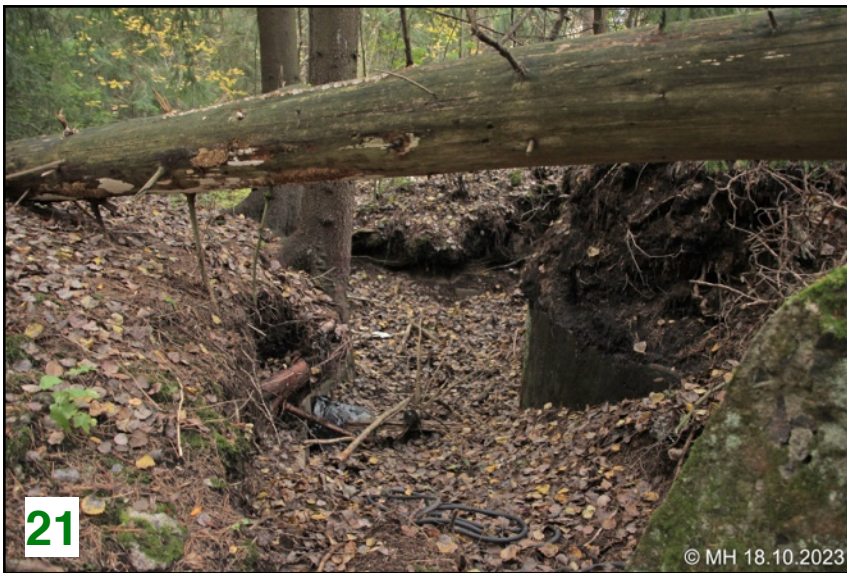
21

Käytävältä etelän erkanevan portaiden aukko.

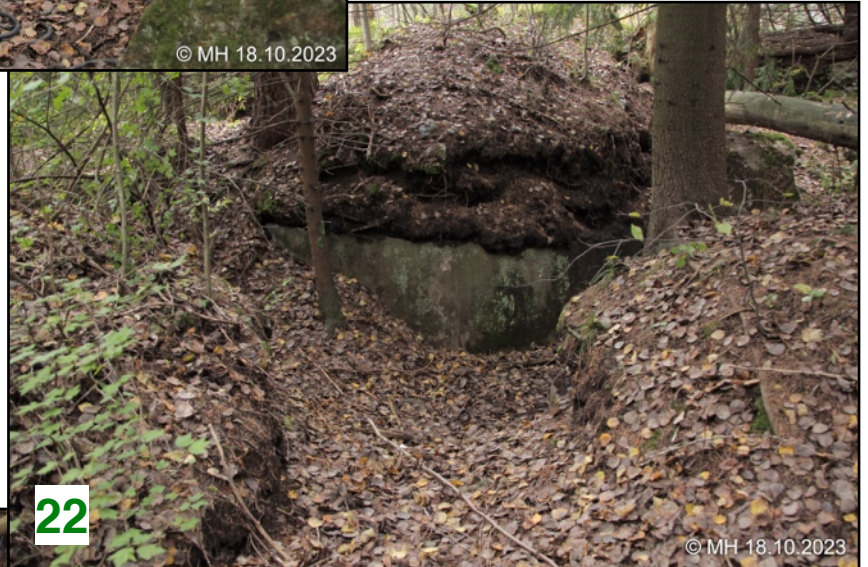
22

Portaista on vielä yhden askelman etureuna näkyvissä.

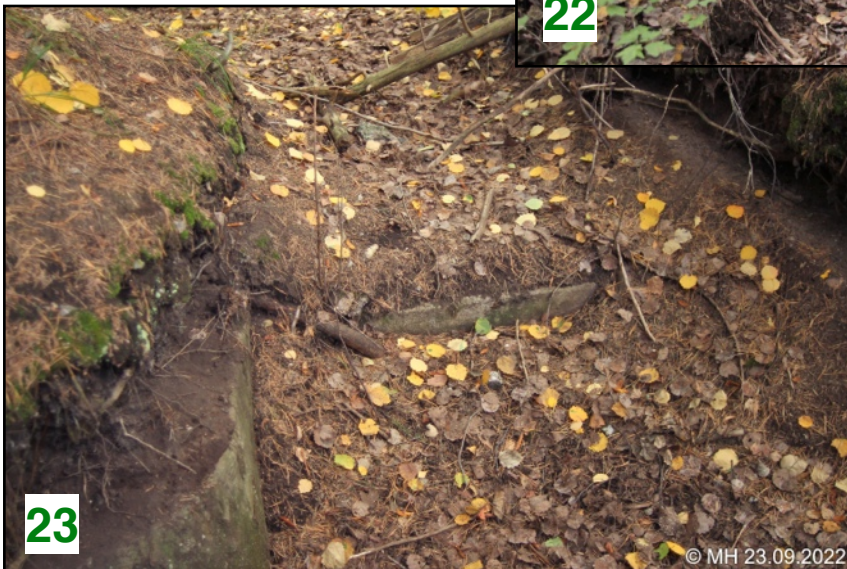
23

Suojalle 6. johtava käytävä on jo aika umnessa.

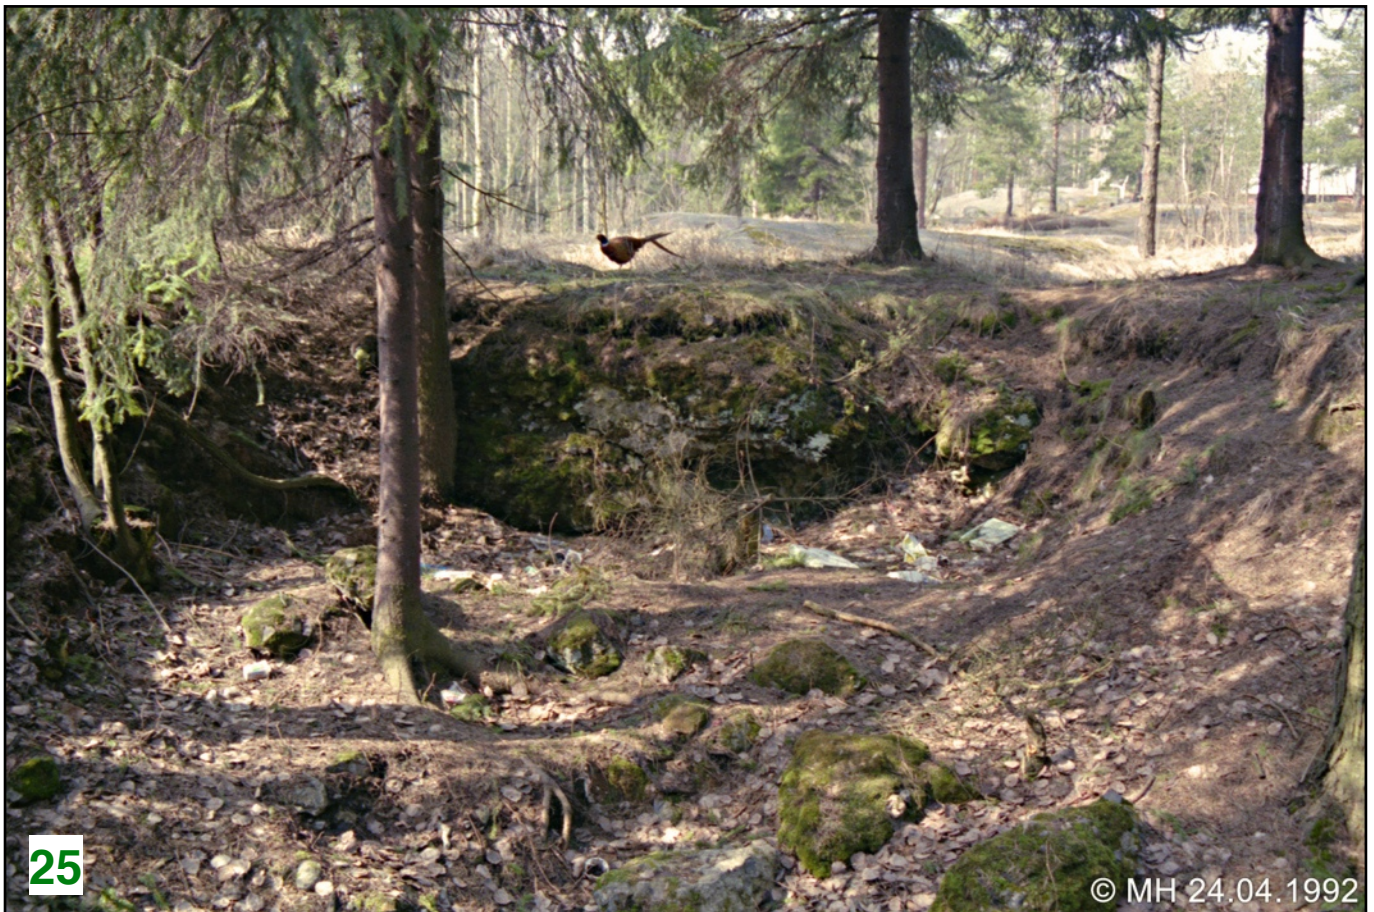
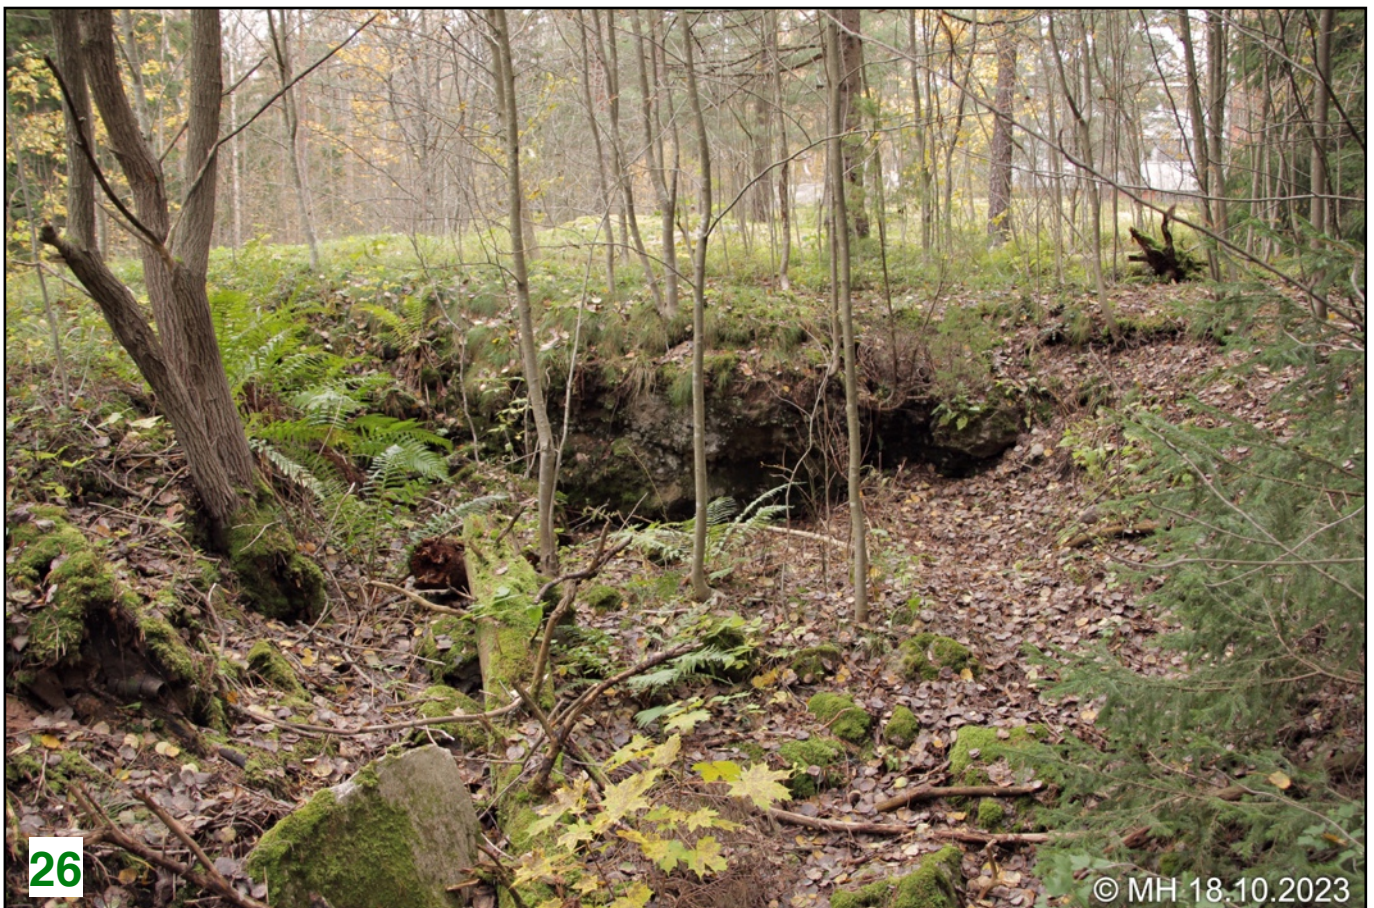
↑ Kuvapari suojahuoneesta XXIV:95/6. Kuvat on otettu samalta kohdilta ja niiden väli on runsaat 30 vuotta. Huomioitavaa on kasvillisuuden lisääntyminen ja suojan kuopan hiljalleen täyttyminen.
↓

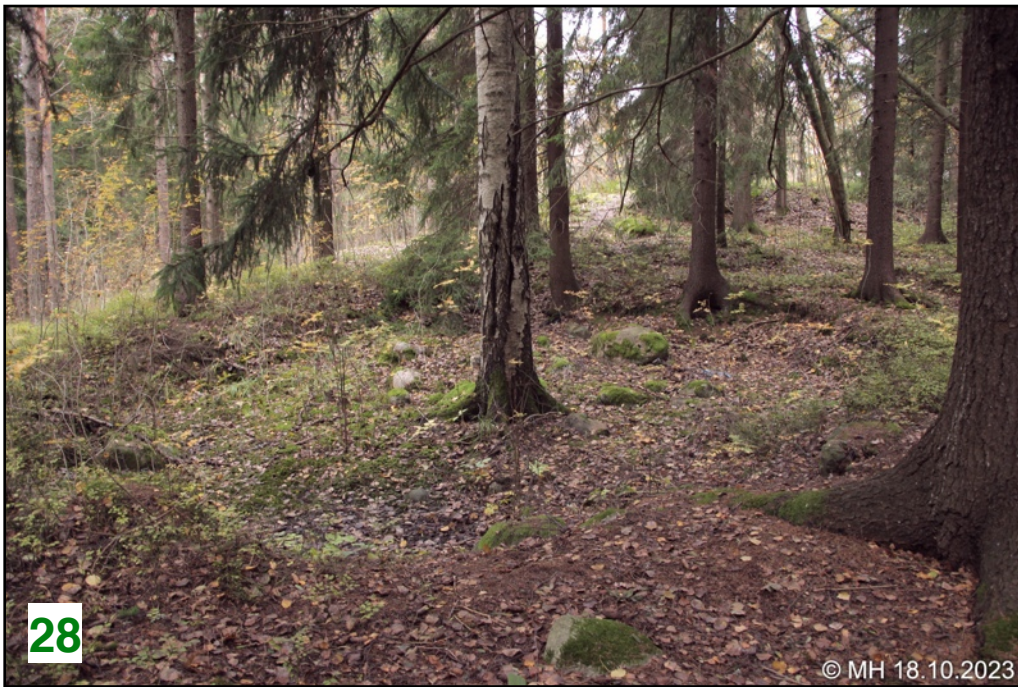
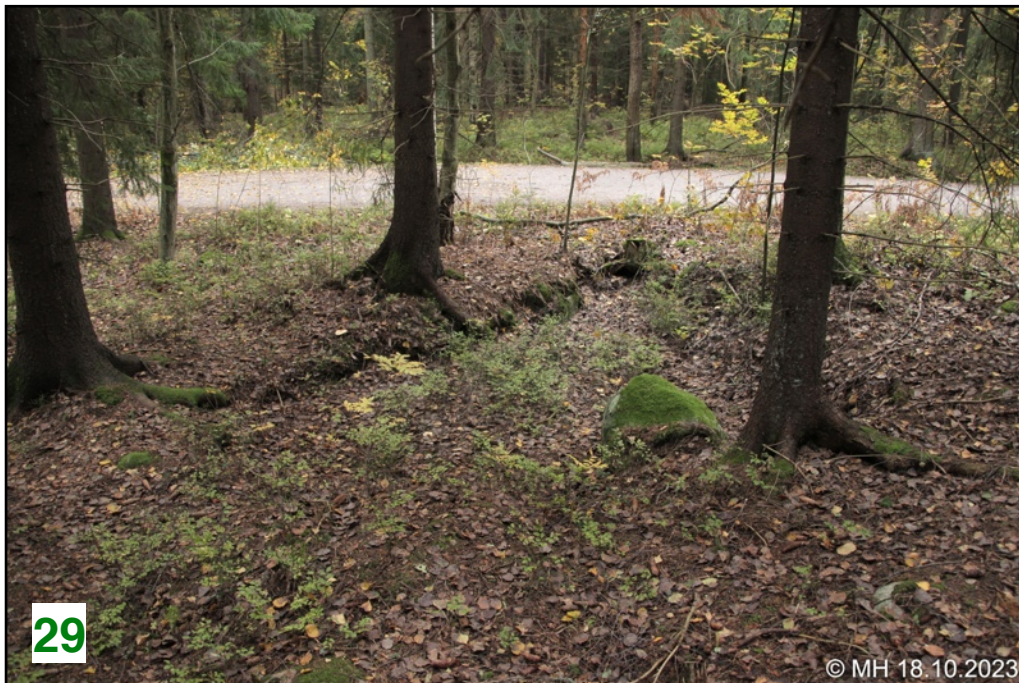
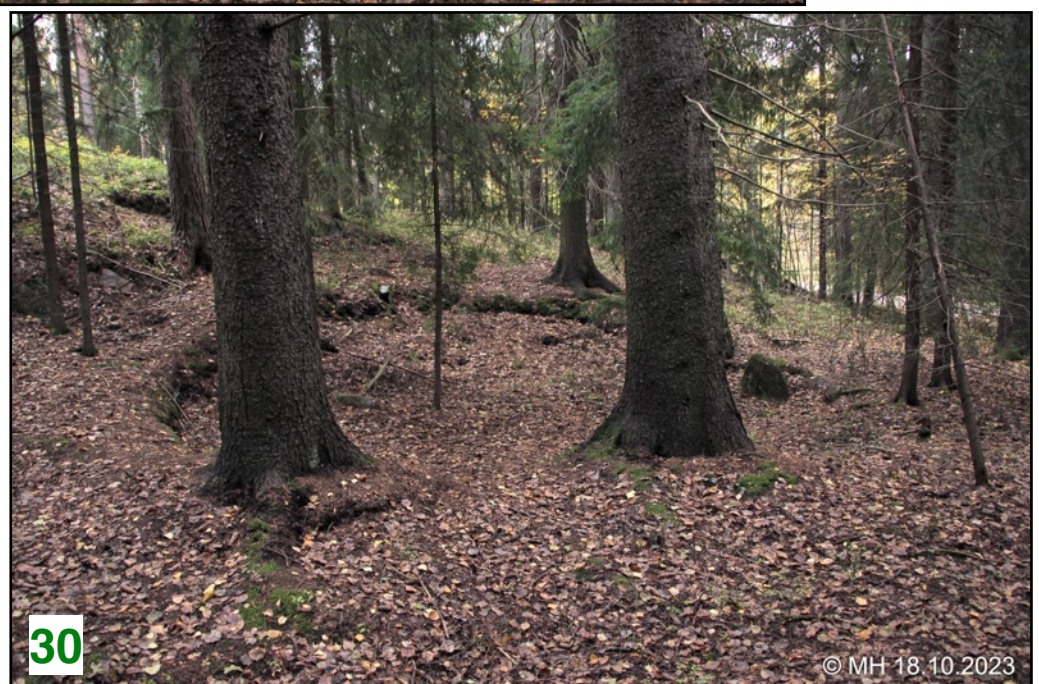
↑ ↗ →
 Tykkiaseman eteläpuolella olevia maaston painaumia. Säännölliset muodot viittäisi muuhun kuin vain pintamaan keräämiseen.

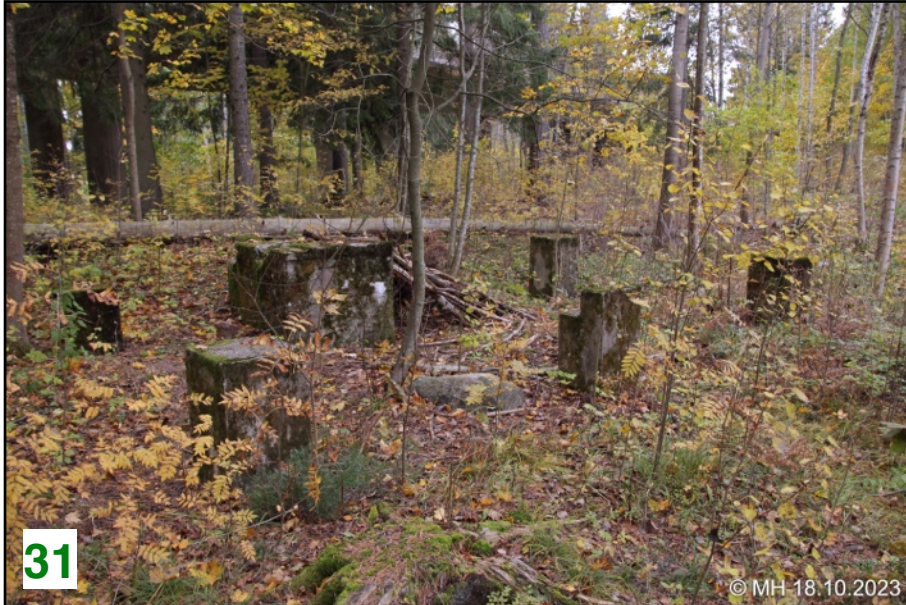
Muinaisjäännösrekisterin mukaan tykkiaseman koillispuolella olisi useita betonisia *“rakennuksen perustuspylväitä ja uuniperustus”* jotka mahdollisesti liittyisi linnoitustöihin. Näitä en aiemmin huomannut katsella, piti käydä vielä paikalla. Betoniperustukset ja uunin pohja löytyi vajaan 100m päästä. Ilmakuvissa ei tällä kohdin näy vuoden 1932 kuvassa mitään, eikä sen jälkeenkään. Rakennus on kuitenkin perustusten mukaan ollut niin iso että, sen pitäisi helposti näkyä ilmakuvissa. Tästä syystä voisi olettaa rakennuksen poistuneen jo hyvän aikaa ennen 30-lukua tai sitten se on jäänyt kesken perustusten teon jälkeen.

Tykkiasemalta noin 80m koilliseen on jonkun rakennuksen perustuksia.
