Vallitukset

10.10.2023

KONALA ÄESTÄJÄNTIENMÄKI (Konala) TUKIKOHTA XXVII:5

Tukikohta XXVII:5

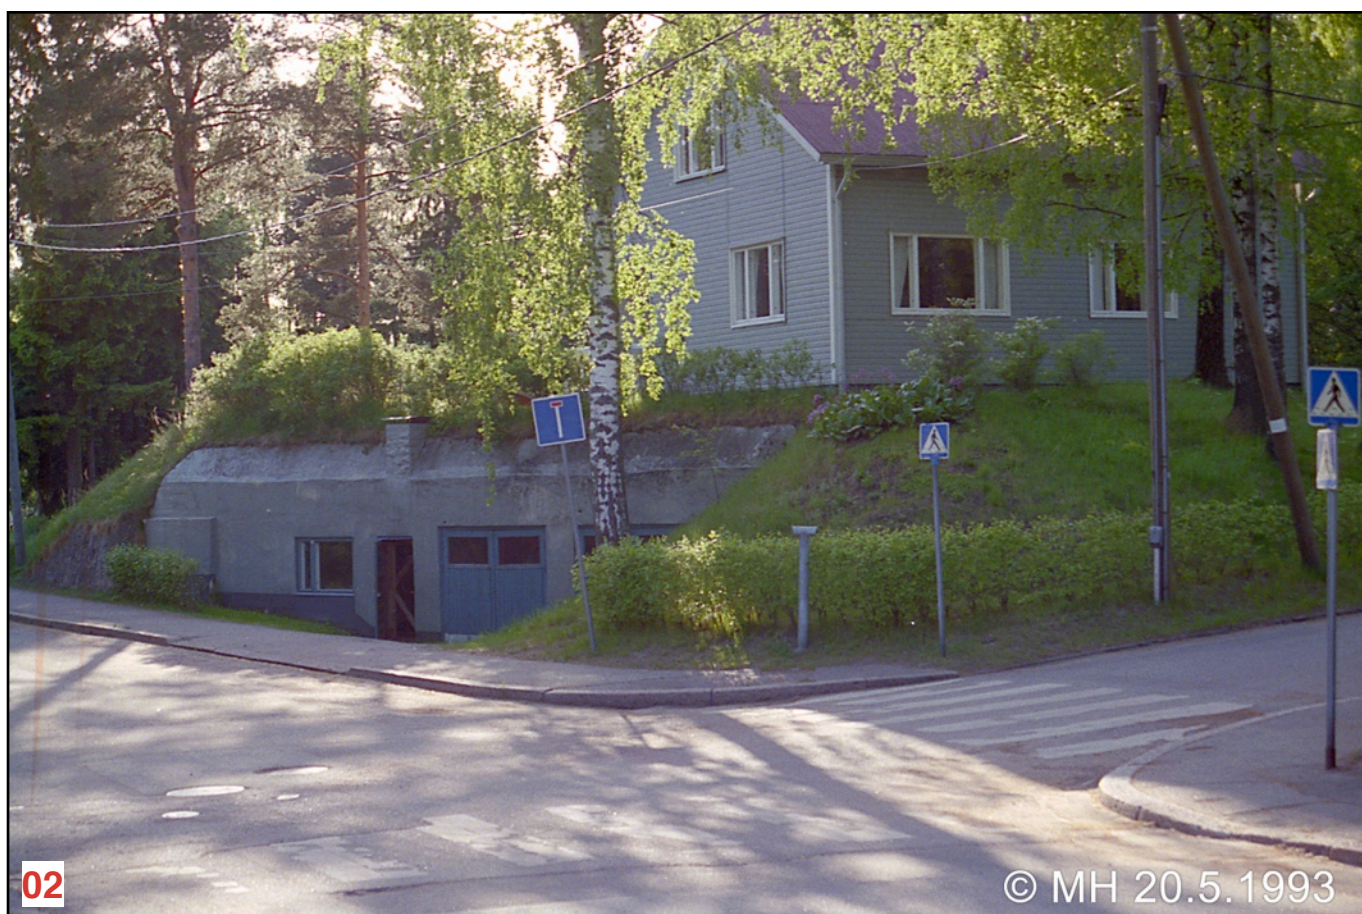
02

↑ Kylväjätien ja Äestäjätien risteyksessä oleva suojahuone XXVII:5/13.

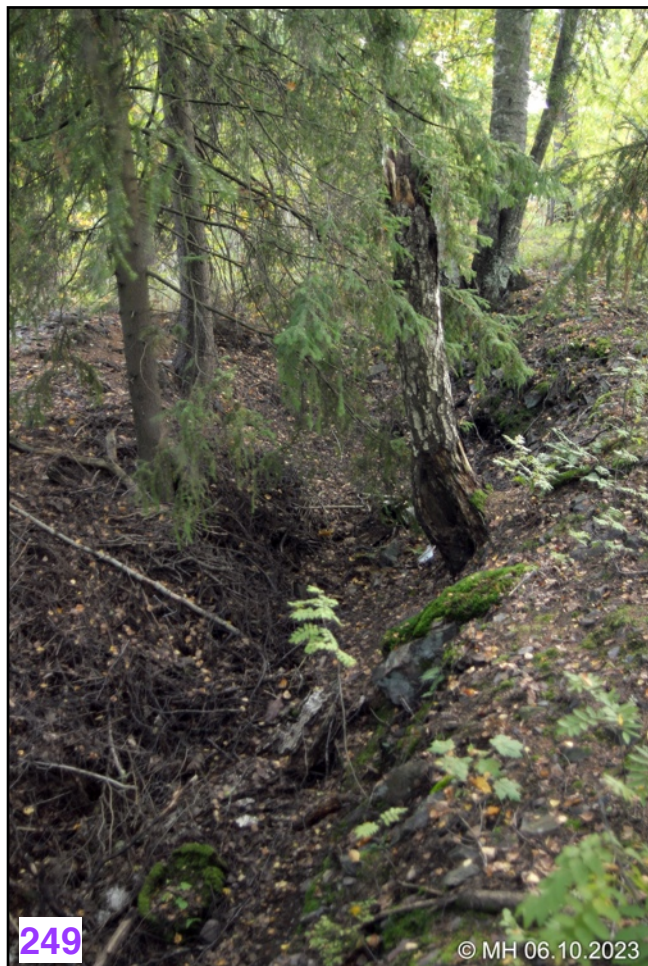
↑ Espoon puoleisen talon tuntumasta, täyttömaan alta saapuva käytävä.

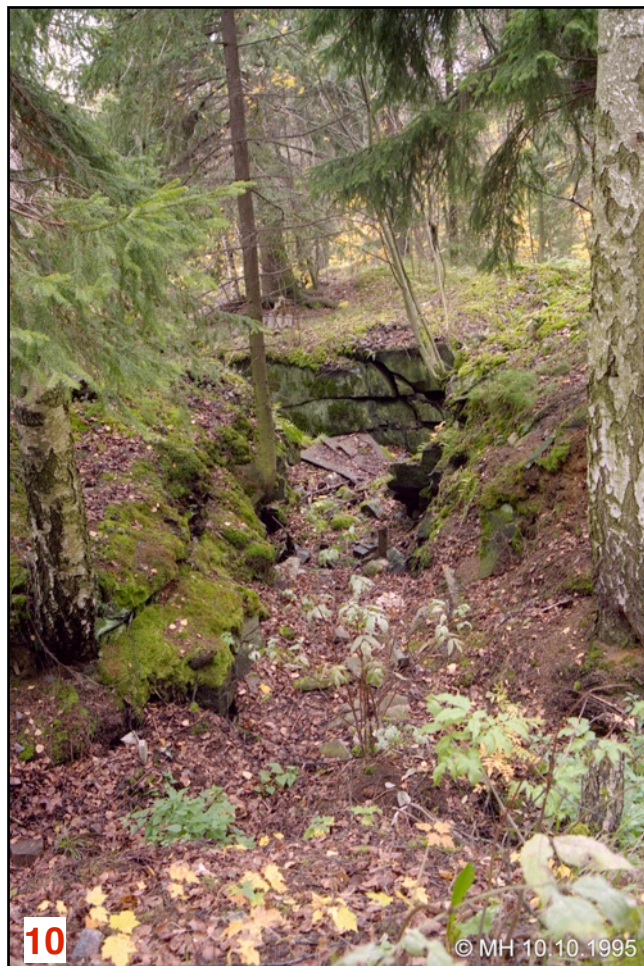
↑ Alaspäin mentäessä käytävä muuttuu kallioon louhituksi. Vuonna 1995 oli käytävät avoimempia.

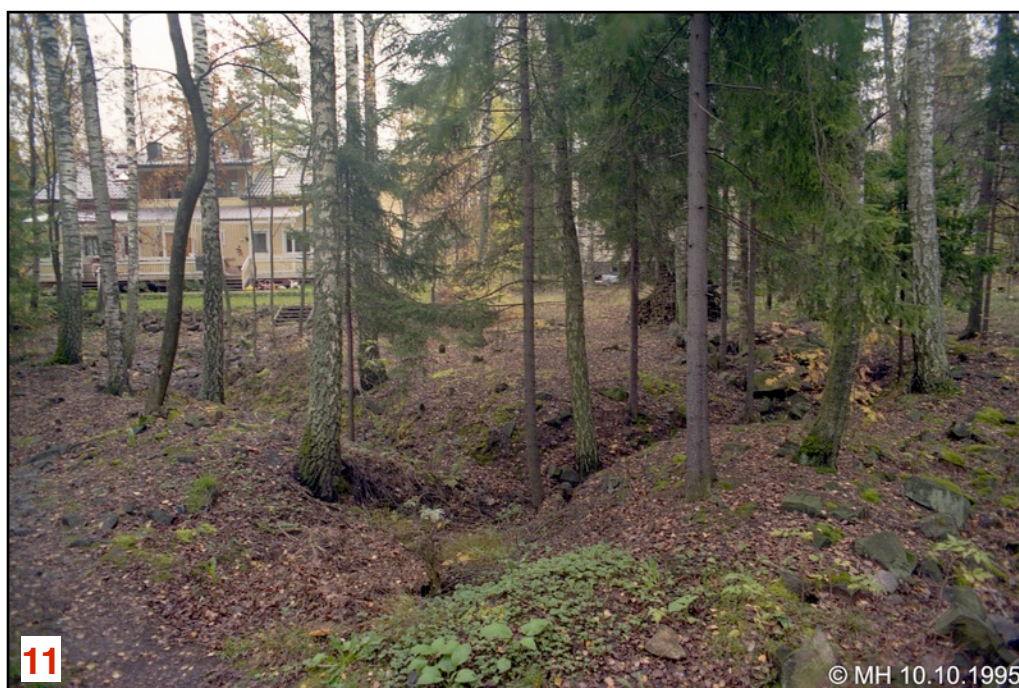
Kyntäjäntieltä alas pohjoiseen johtavalta käytävältä erkanevat yhdyskäytävät itään. Maa-vallisina nämä käytävät on päässeet hyvin pyöristymään. Nykyään maasto on risukkoista eikä käytävät näy näin selvästi.

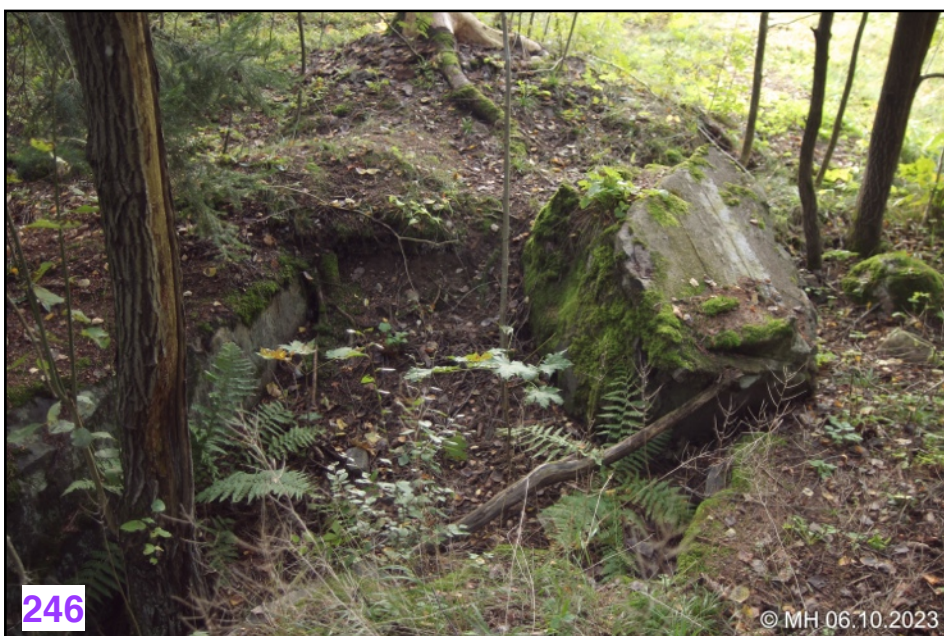
← Espoon suuntaan johtava käytävä päättyy kaupungin rajalla pihan laitaan. Tässä kohdassa käytävä hieman levenee ja siinä on suuri betonilohkare. En pysty hahmottamaan lohokareen alkuperää. Onko paikalla ollut joku rakenne. Lohkare voi olla myös tuotu tontin puolelta. Käytävä on jatkunut tästä Espoon puolelle. Kartoille on tästä piirretty pohjoiseen tulasemalle XXVII:5/2 johtava käytävä. Siitä ei näkynyt merkkejä maastossa.

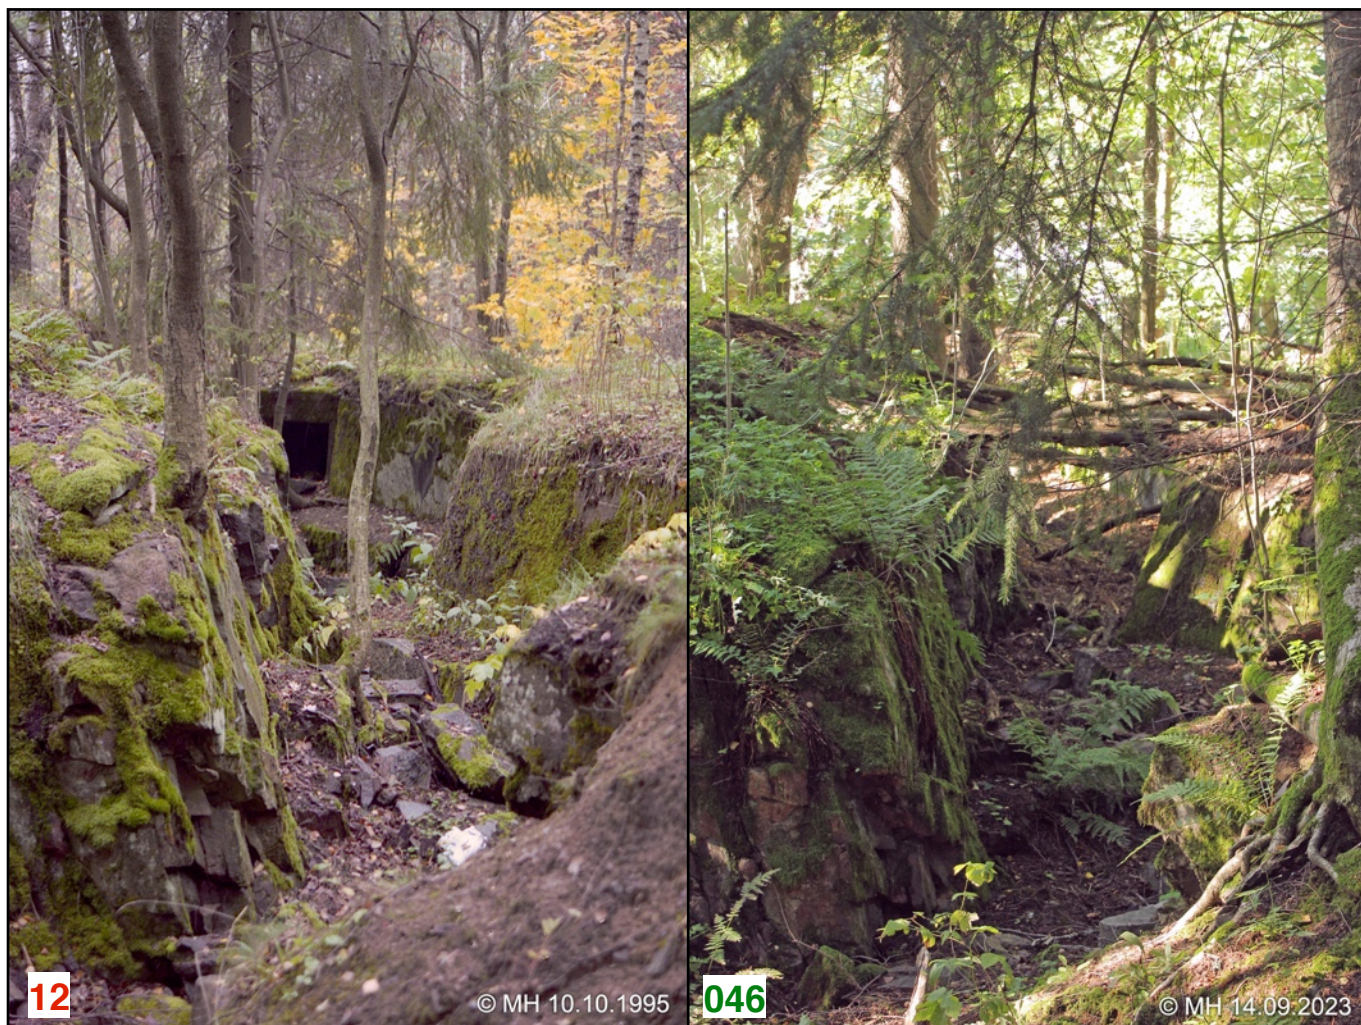
↑ Ennen/Nyt kuvapari kaupunkien rajan tuntumasta. Käytävä johtaa tuliasemalle XXXVIII:5/2 ja vanhemmassa kuvassa näkyvä ammuskomero on tuliaseman vieressä olevan ampumahaudan tarpeisiin. ↑

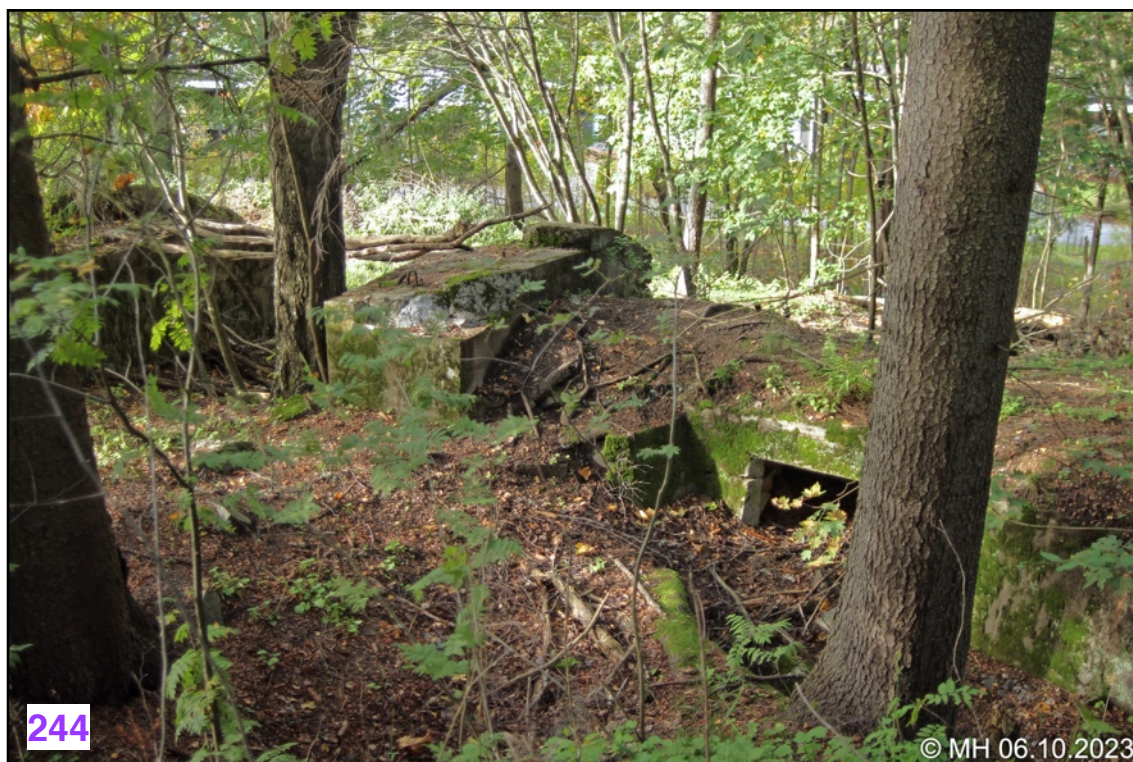
←
Asemalle
XXVII:5/2
johtavan käyt-
tävän loppu-
pää. Sama
ammuskomero
kuin edellisen
sivun kuvassa
ja itse koneki-
vääripesäke
takaapäin.

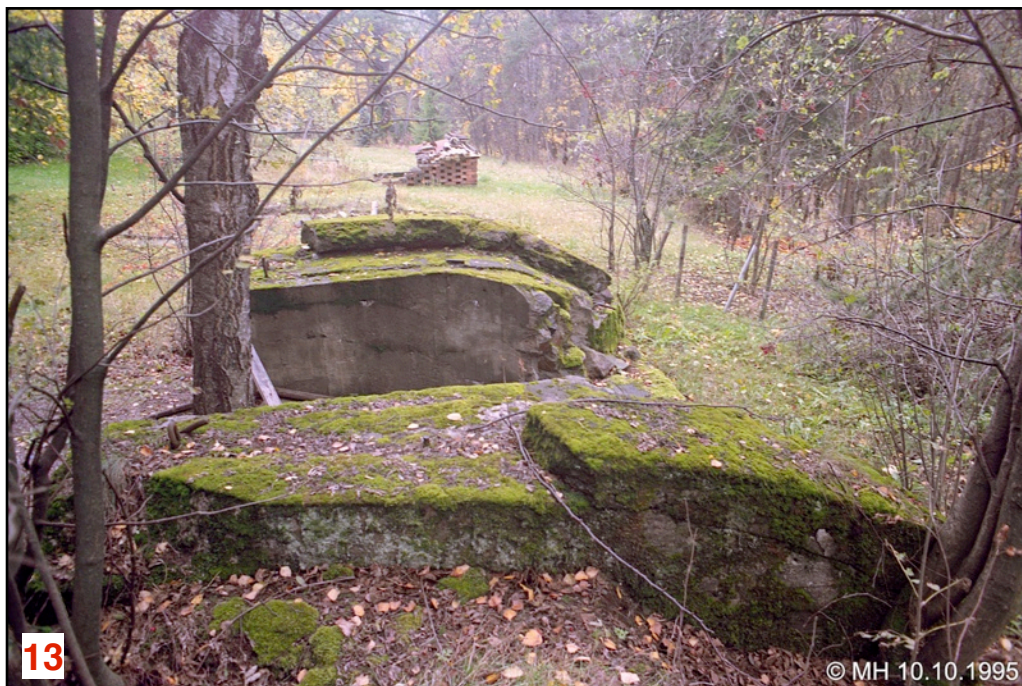
Espoon rajalla oleva A-typin konekivääri-asema XXVII:5/2. Asema on yhä samassa kunnossa mutta ympäristö hieman risukkoisempi.

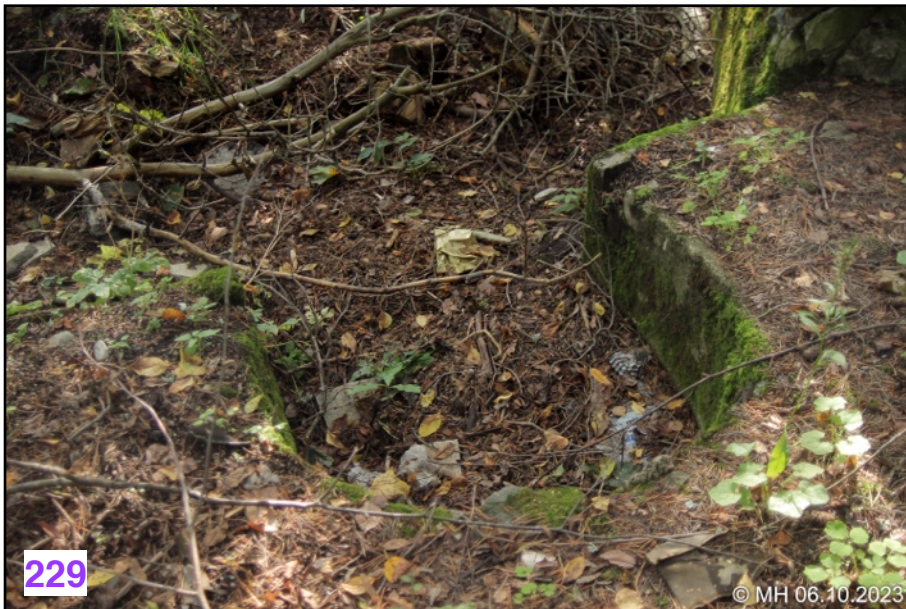
229

Rinteen päällä on jäljellä olevista (näkyvistä) kohteista viimeisenä XXVII:5/6.

Seuraavana käytävällä on inventoinnin mukaan C-tyyppin katettu asema XXVII:5/6. Tuosta C-tyyppin asemaa en 1995 tiennyt ja 2023 en ensin kehdannut riittävän pitkälle tunkeutua. Heti aseman XXVII:5/5 jälkeen on kuitenkin tällainen potero. Eli 5/6 löytyi. Eteenpäin onkin sitten vain lehtikasaa ja risuja. Nuo kohteet ovat tosiaan niin tonttimaan laidalla ettei kovin laajaa kiertelyä viitsi tehdä ja pitkiä aikoja kameran kanssa kuljeskella.

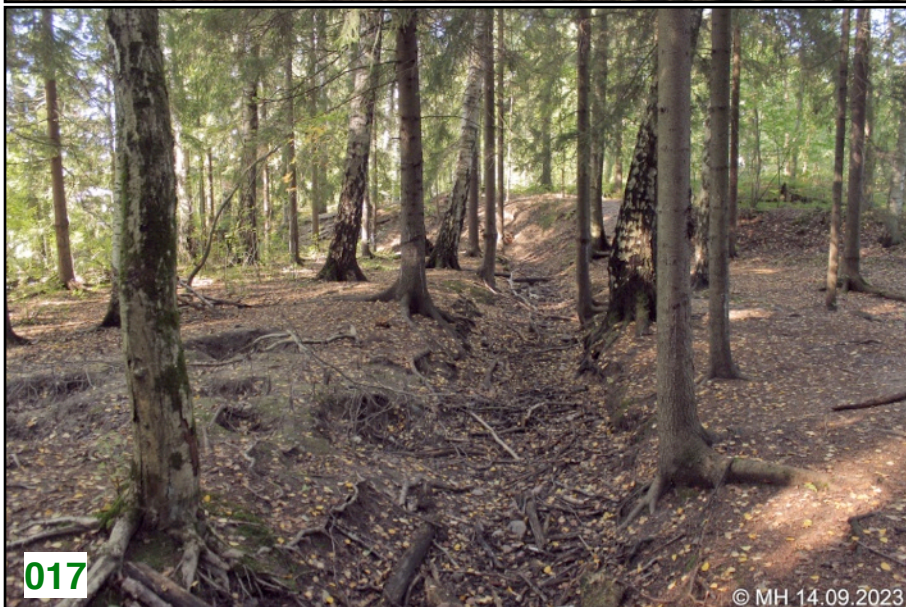
017

Asemaan XXVII:5/3 johtava käytävä kulkee varjoisassa maastossa ja törmää taustalla olevaan piikkilankaesteen suojavalliin. Piikkilankaesteen jäänteitä ei osunut näkökenttään.

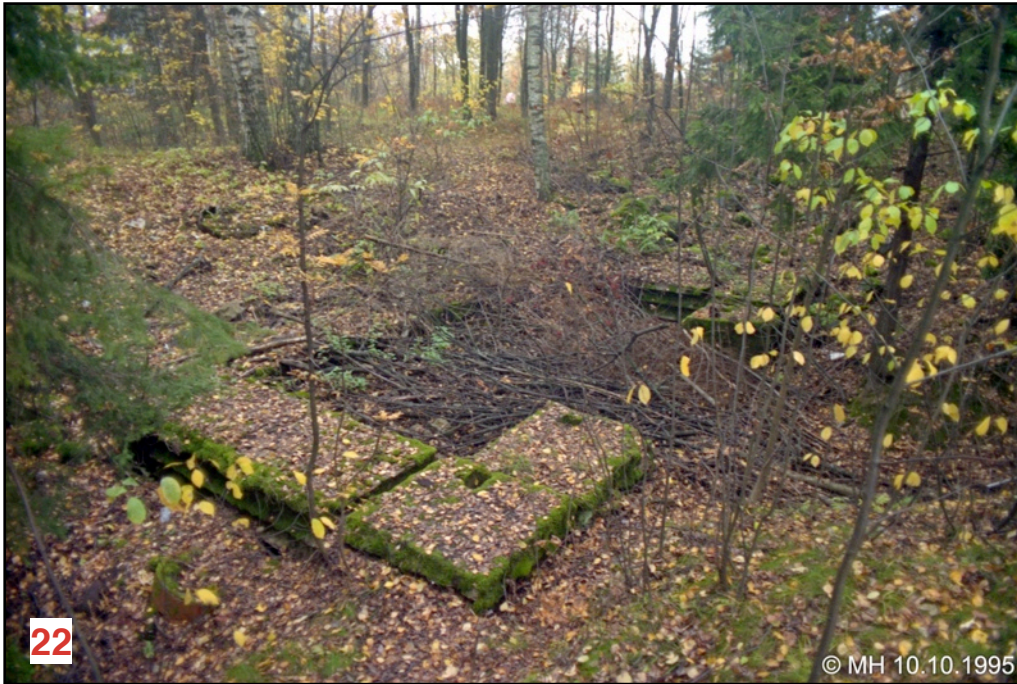
22

Asema XXVII:5/3 lounaasta nähtynä. Vuonna 1995 asema oli täytetty risuilla. Kuva lounaan suunnalta.

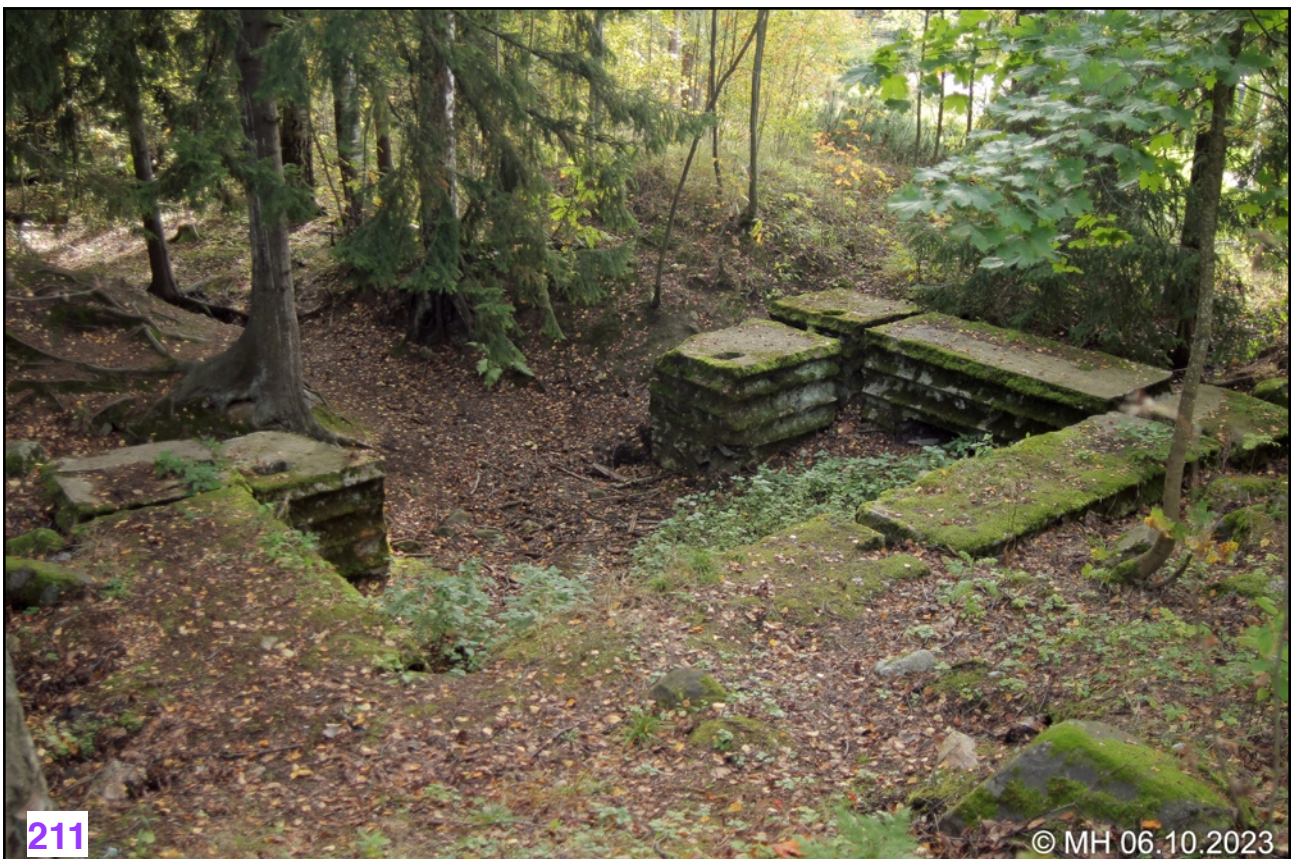
211

XXVII:5/3. Aikaisemmin merkitty suojahuoneeksi, myöhemmin tuliasemaksi. 2014 inventoinnissa se on mainittu ainutlaatuiseksi koko linnoitusalueella. Kuva pohjois puolelta. Risut on jo painuneet ja aseman sisäseinien hirsikuviot näkyy. ↓

Tuo rakenne XXVII:5/3 on uudempien selitysten mukaan siis ollut tuliasema, kuten 1995 epäilin. Sen koko ja malli on kuten 1995 laitoin muistiin. Museoviraston 2014 selvityksessä mainitaan *“nelikulmainen betoninen tuliasema, joka on tulittanut pitkin estettä”*. Estettä pitkin tulittaminen on hiukan epämääräinen käsite. Asemasta on ampumasektori vain länteen, ei jäljellä olevan esteen puolelle itään. Lännen puolella on ollut laajahko peltoaukea. Piikkilankaeste XXVII:50 on Aljakovin inventointikartan 1915-1916 mukaan jatkunut peltoaukealla ja kaartunut siellä lounaaseen.

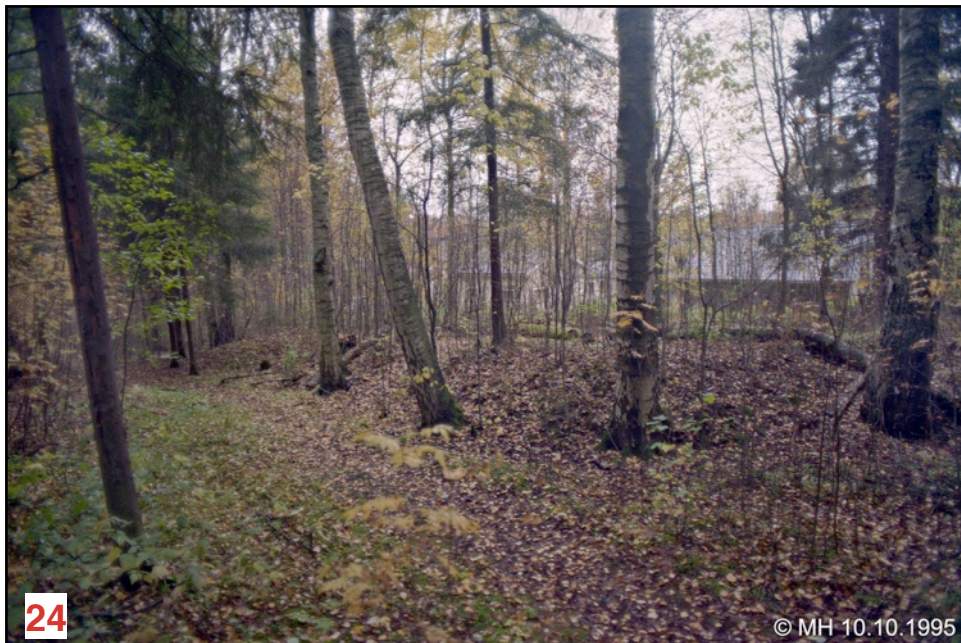
24

Lehtimäenpuiston pohjoislaidalla oleva suojavalli XXVII:50/1. Valli on korkeudeltaan 1-1,5m. Sitä on jäljellä museoviraston mukaan 95m. Mielestäni sitä on hahmotettavissa huomattavasti pidempään. Jäänteitä piikkilankaesteestä en havainnut.

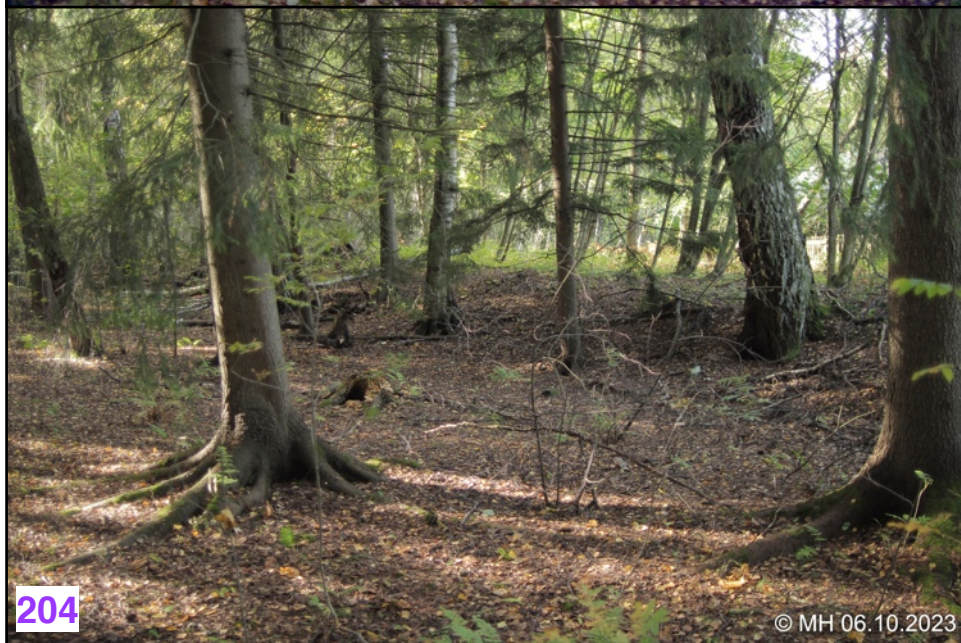
204

Suojavalli XXVII:50/1 kääntyy koilliseen ja siitä on tähän suuntaan havaittavissa vielä noin 50m. Se katoaa lopuksi Sänkitie 6a tontin pihamaalle. Vielä vuonna 1995 oli valla muistut-tavia maaston muotoja aivan Vanha Hämeenky-läntie 20 tontin rajoille.

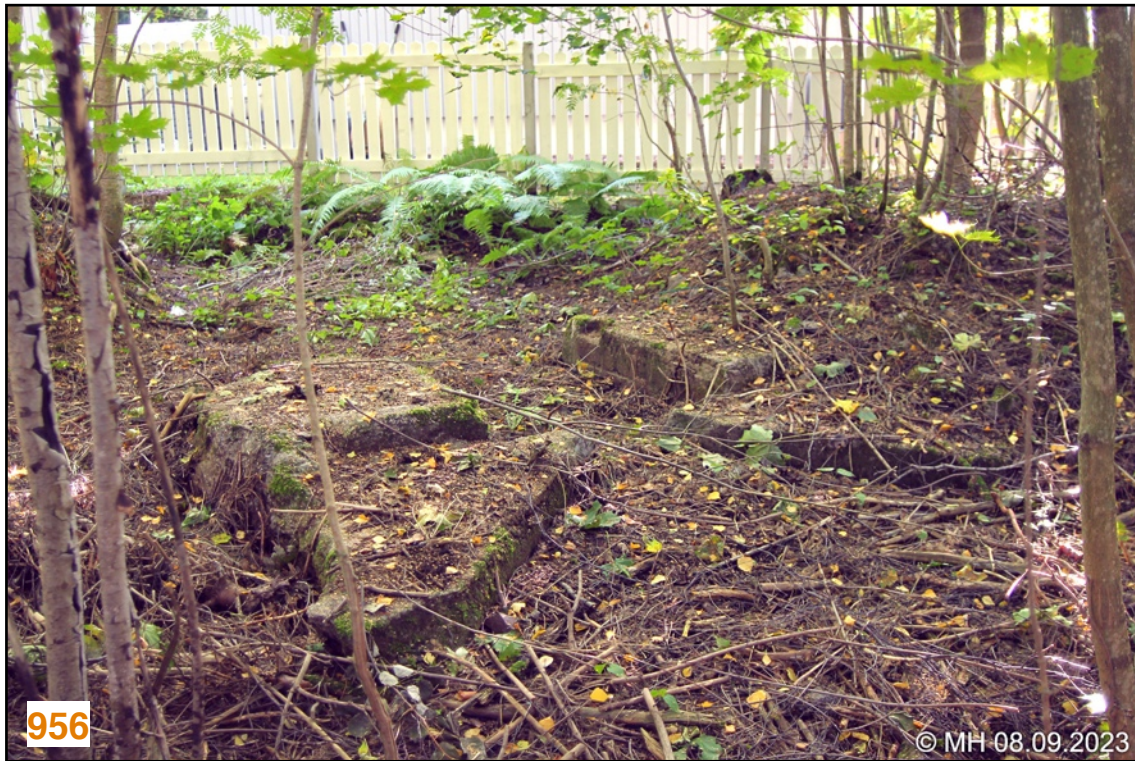
↑ B-tyyppin tuliasema XXVII:5/7.

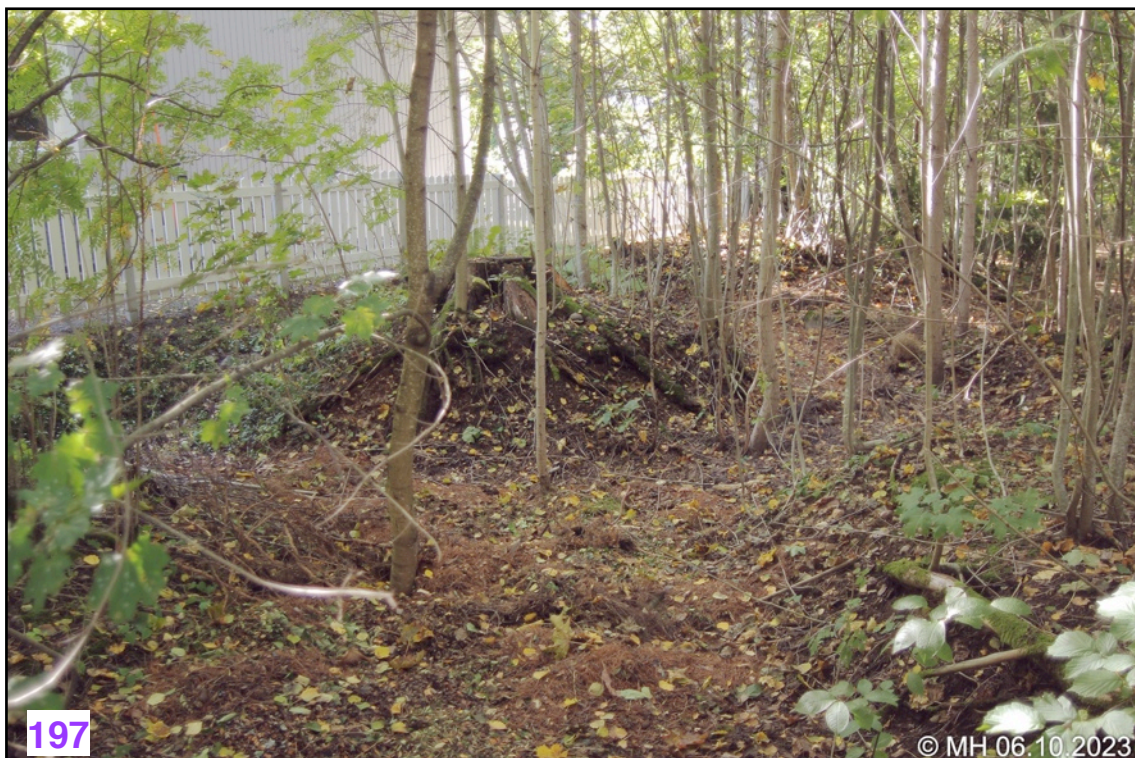
Käytävä tulee esille Äestäjätie 19 aidan takaa. Käytävän neliömäinen osa 1. on vielä jotenkin hahmotettavissa. ↓

Ensimmäinen jäljellä oleva neliö 1. on osittain pihalla ja siten täyttynyt. Sen etureunassa on betoninen tuiasema XXVII:5/7. Asemassa ei näy katon osia, mutta osittain täyttyneessä käytävässä saattaa niitäkin löytyä. Lenkipolku katkaisee käytävän. Sen toisella puolella olevasta 2. neliöstä lähtee sisämaahan maavallinen käytävä, joka muutaman mutkan jälkeen täyttyy leikkikoulun pihamuurin kulmalla hetkeksi. Käytävä kääntyy länteen lenkipolun suuntaan, jossa se leviää ja muistuttaa suojahuonetta (XXVII:5/17). Vuoden 1979 inventointikartassa tässä on pieni umpikuja ja yleensä eturintaman takana olevat umpikujat on päättyneet suojahuoneeseen. Betonisia osia ei tässä täyttyneessä kuopassa näy. Samaisen kartan mukaan on tästä kohdin johtanut yhdyskäytävä Äestäjätien varrella olevalle suurelle suojalle XXVII:5/12 ja lastentarhan pohjoispuolella olevaan käytävään ja suojaan (XXVII:5/16).

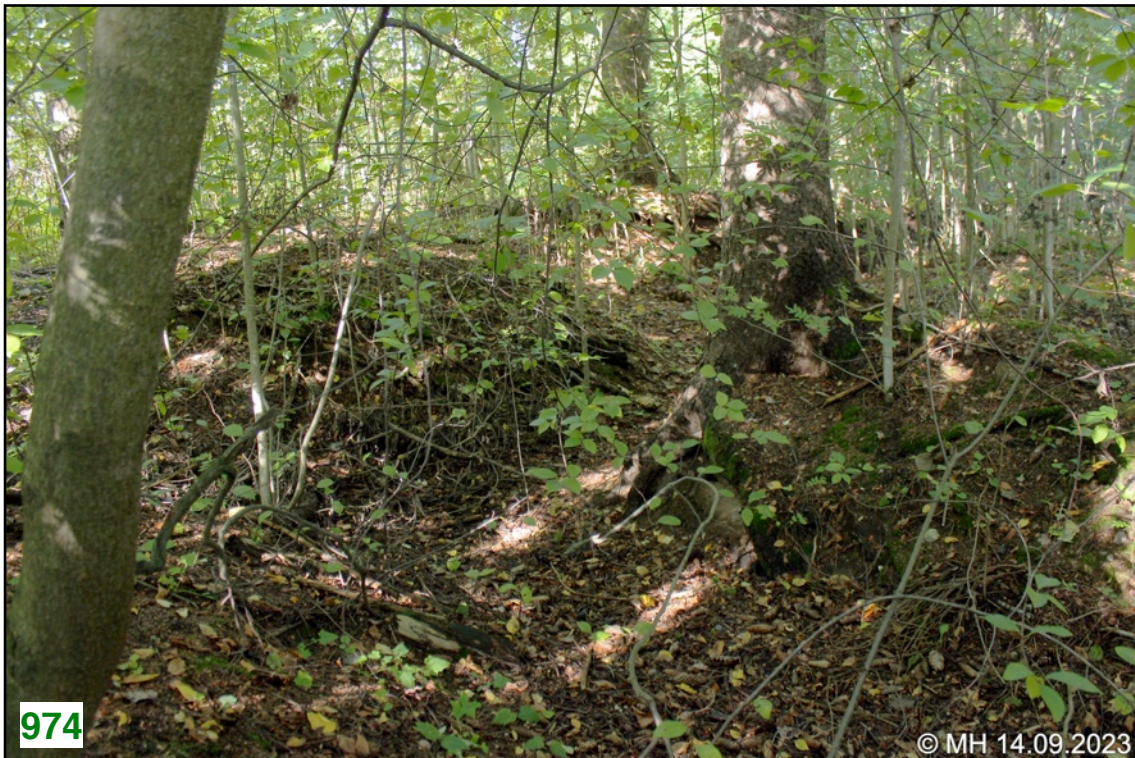
↑ Ulkoilutien itäpuolella oleva käytäväneliö 2.

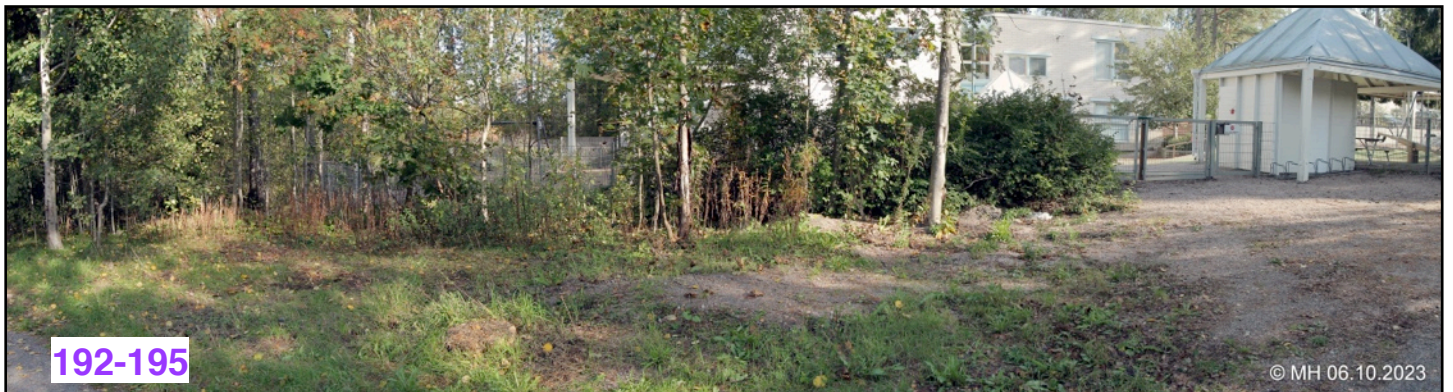
↑ Päiväkodin länsipuoli kuvattuna ulkoilutietä. Tälle kohdalle on museoviraston inventointi kartoille piirretty kaksikin käytävän tumppia. Toinen niistä oli jäljellä vielä 1995 ja sen pääte muistutti suojan kuoppaa (XXVII:5/17). Nytemmin päiväkodin ja ulkoilutien väli on tältä osin tasattu.

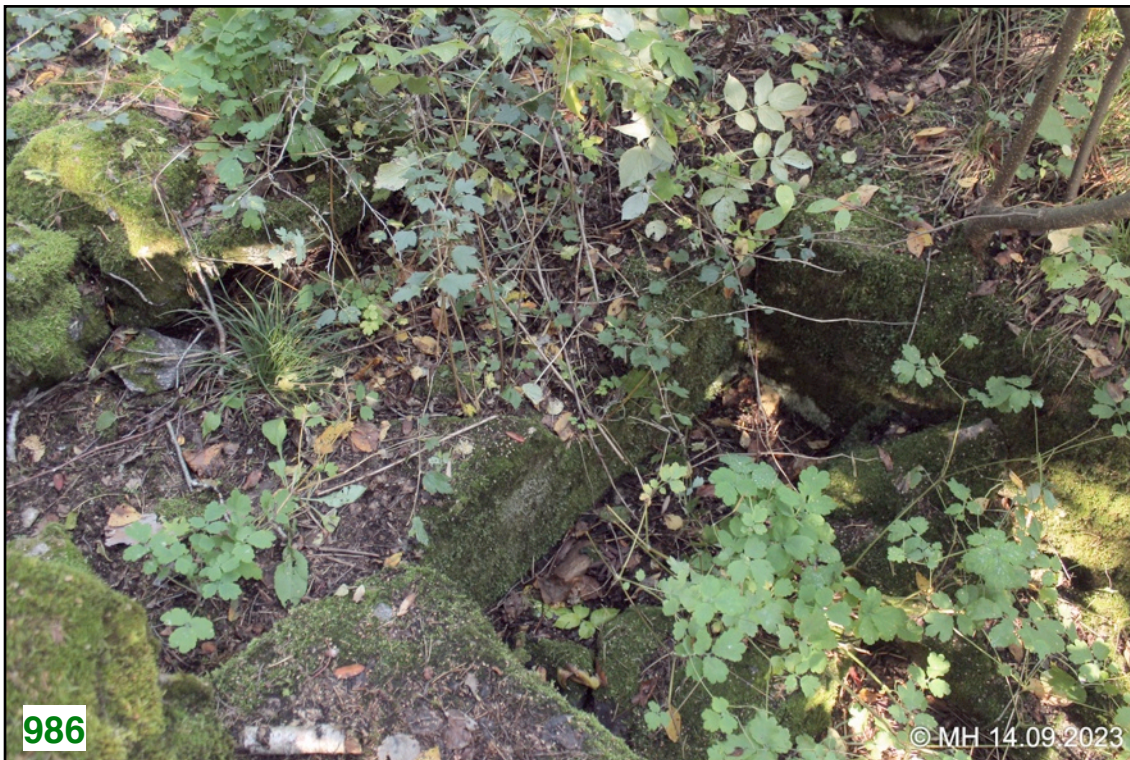
↑ Neljännen käytäväneliön etureunassa oleva B-tyyppin asema XXVII:5/17

Asema XXVII:5/17 on ollut katettu. Asema ei ole mukana museoviraston inventoinnissa joten olen numeroinut sen itse. ↓

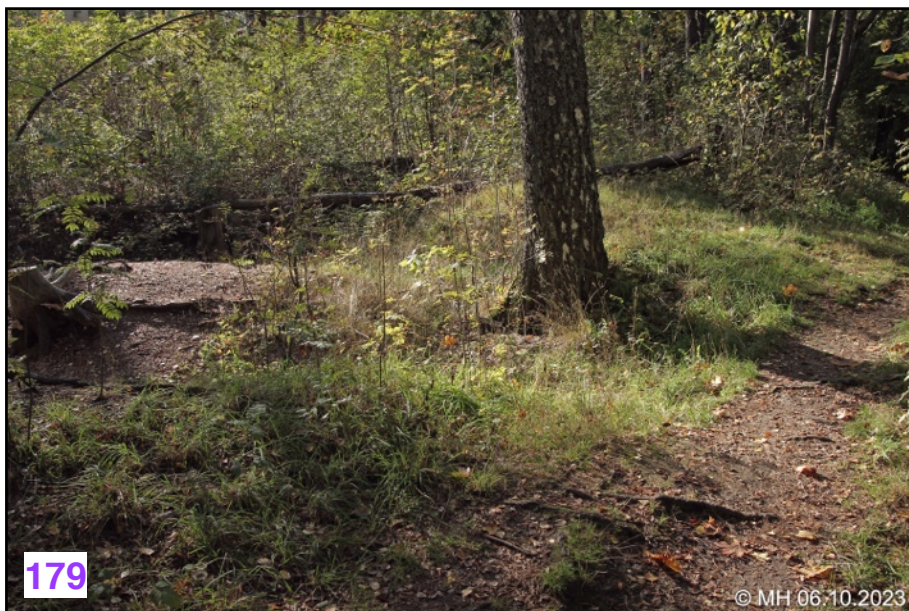
Viidennen käytäväneliön kohdalla on vain matala painanne maastossa. Onko tuossa koivun edessä ollut joku tuliasema. XXVII:5/18

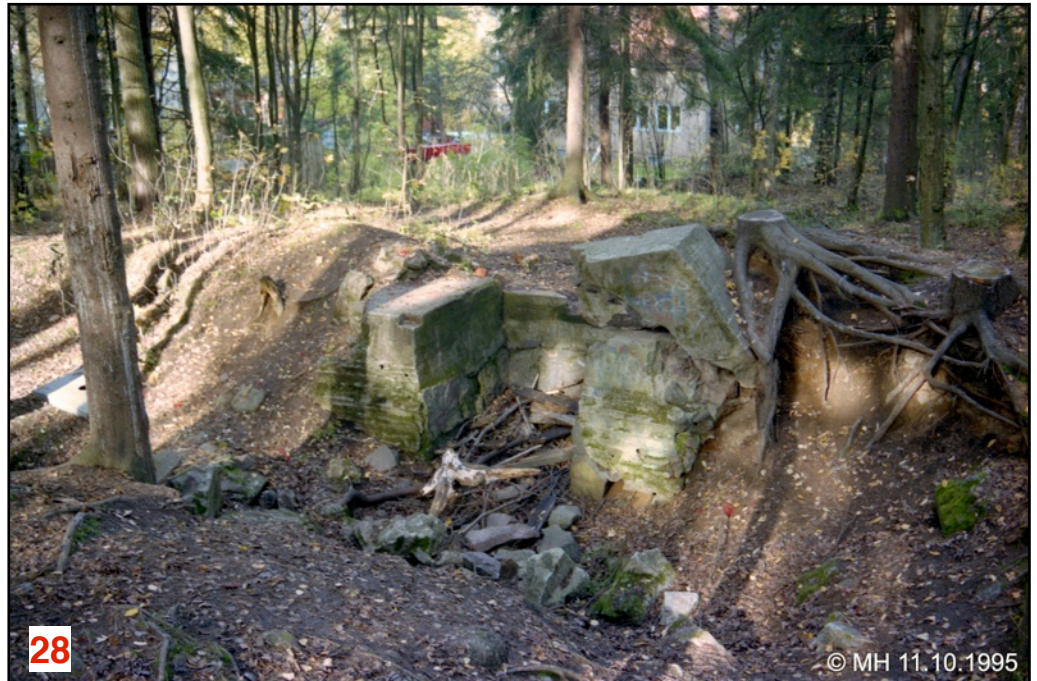
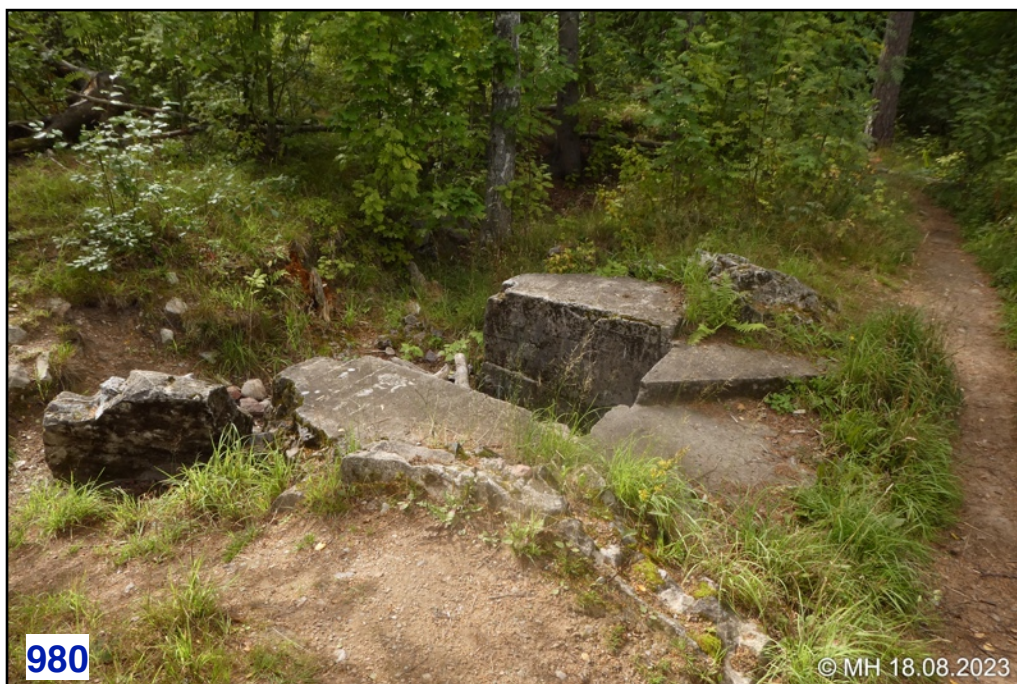
Ennen seitsemättä käytävaneliötä on vielä yksi betoninen B-tyyppin asema XXVII:5/9. Tämä on ollut katettu. Katon kappale on pudotettu käytävään vuoden 1995 jälkeen.

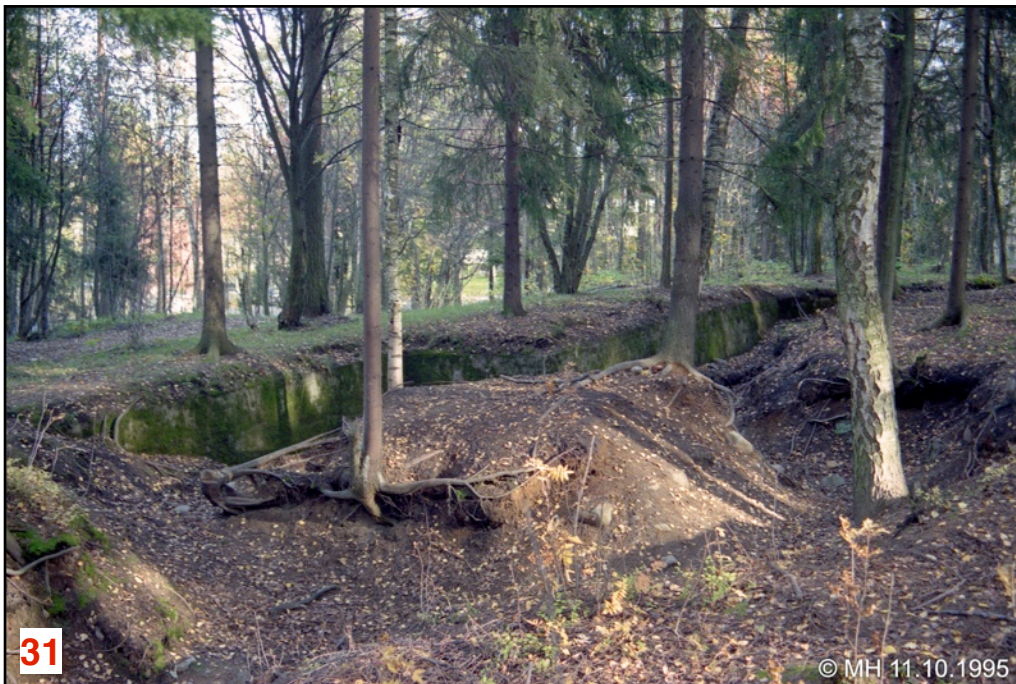
31

Käytäväneliö 7. Tämä on ainoa jäljellä olevista neliöistä, jonka etuseinä on betonivahvisteenen. Neliöltä itään on vielä pieni matka ampumahautaa.

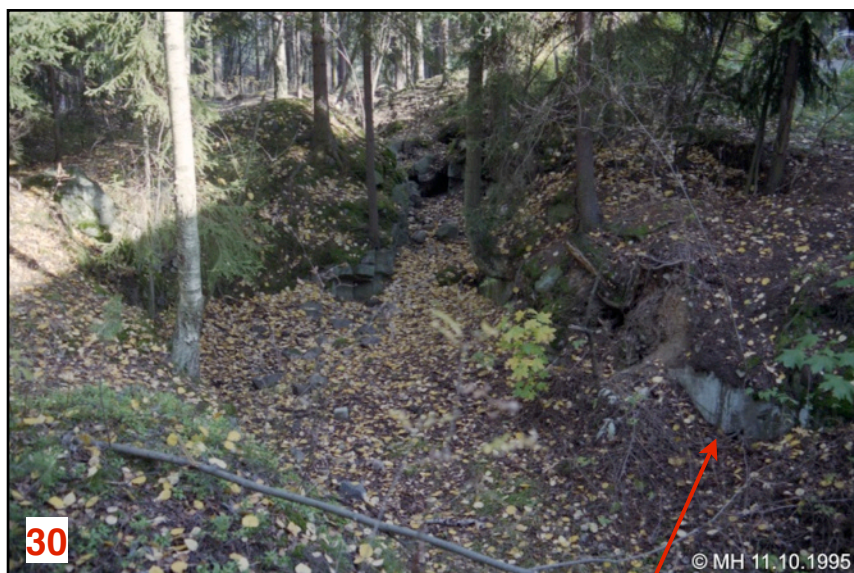
30

Päiväkodin pohjoislaidalla, aivan rakennuksen kyljessä oleva kuoppa. Pituutta kuopalla noin 15m. Kuopan laidalla näkyvissä pieni pätkä betonista seinää. Kokonsa ja sijainnin puolesta veikkaisin tässä olleen suojuhuoneen tai pikemmin kaksi vierekkäin. Numeroin kohteeksi XXVII:5/16. Kuva vuodelta 1995.

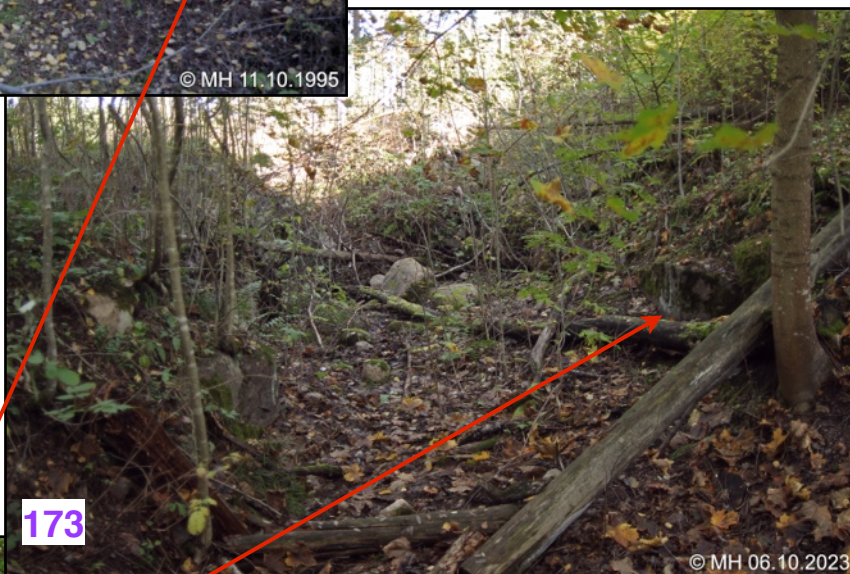
173

XXVII:5/16 on täyttynyt lisää ja se on risukon valtaama 2023. Muotoa on vaikeampi hahmottaa.

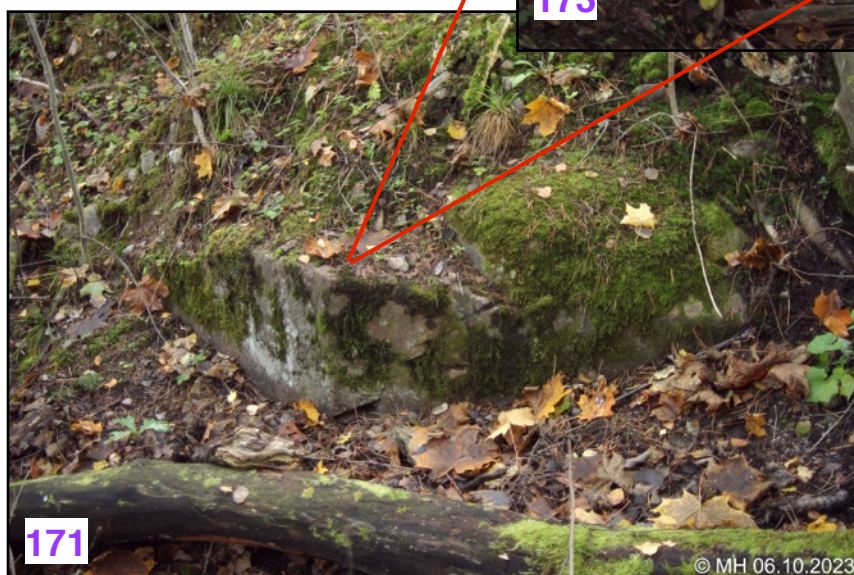
171

XXVII:5/16 kyljessä olevassa betoniseinämässä on taite. Käytävän mutka?

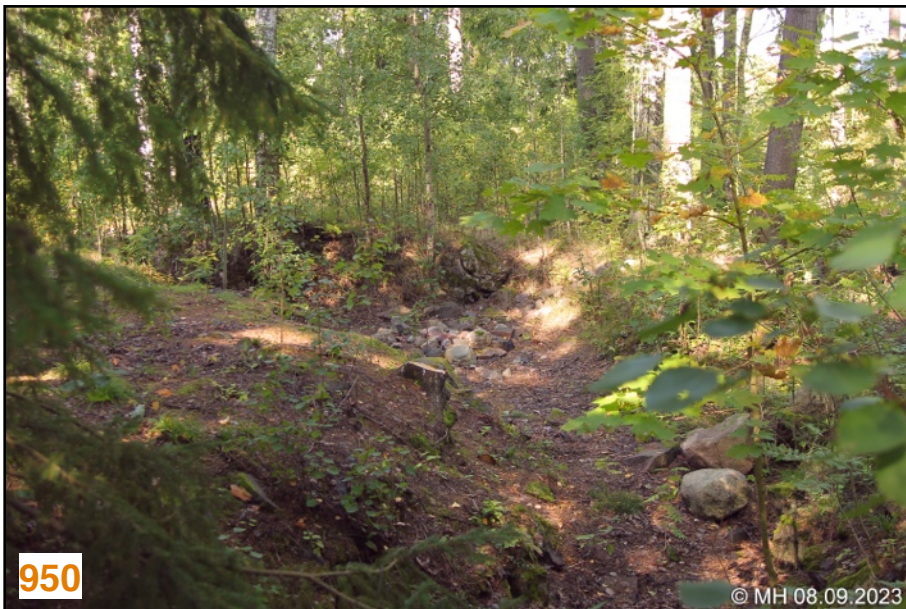
950

XXVII:5/11 Rakentamaton kuoppa päiväkodin koillisnurkalla. Kooltaan noin 4m x 5m.
