Vallitukset

KONALA Äestäjänkuja, Länsipellontie, Äestäjätien mäki, Kylväjäntie ja Kyntäjätien tykit. TUKIKOHTA XXVII:6-9/1021

Tukikohta XXVII: 6-9/1021

Muistiinpanot syksyllä 2023

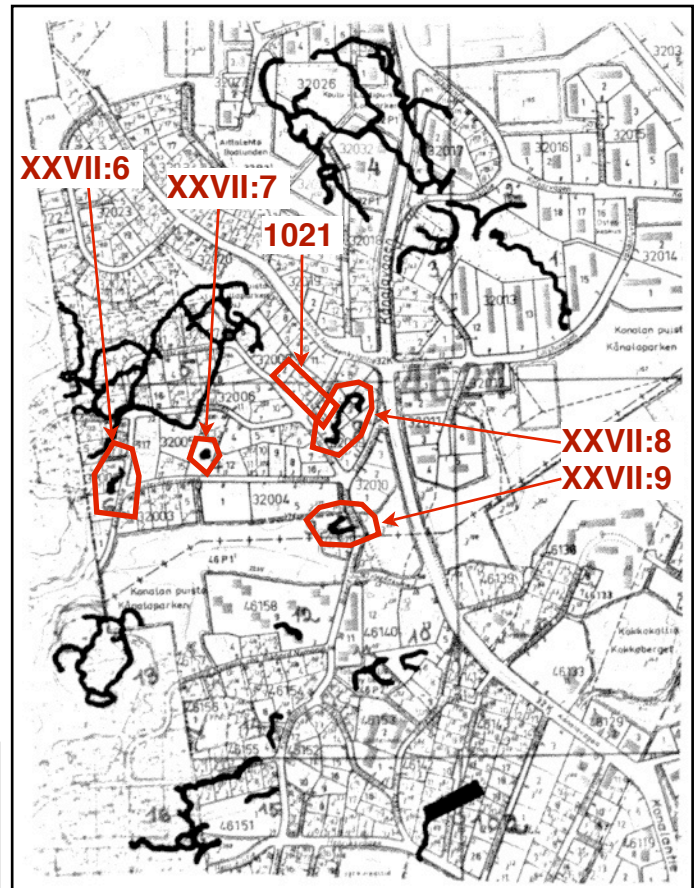
XXVII:6-9 ja tykkiasema 1021.
Karttapiirros museoviraston vuoden 1979
Löfgren-Heinämies inventoinnista. ➔

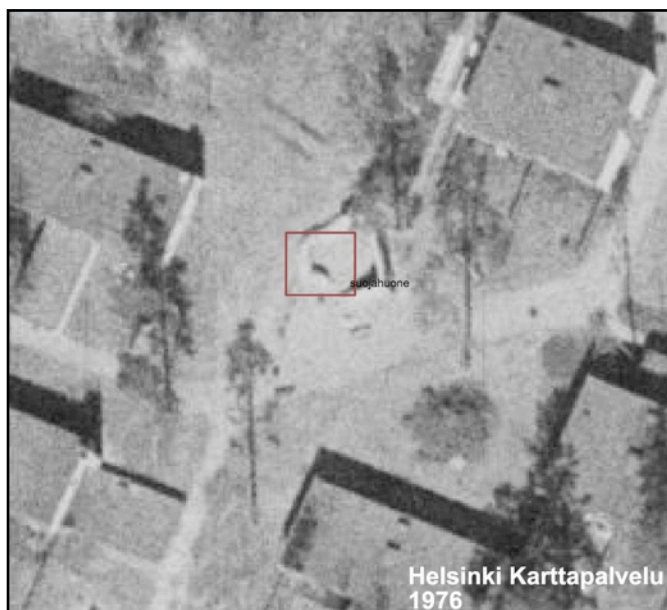
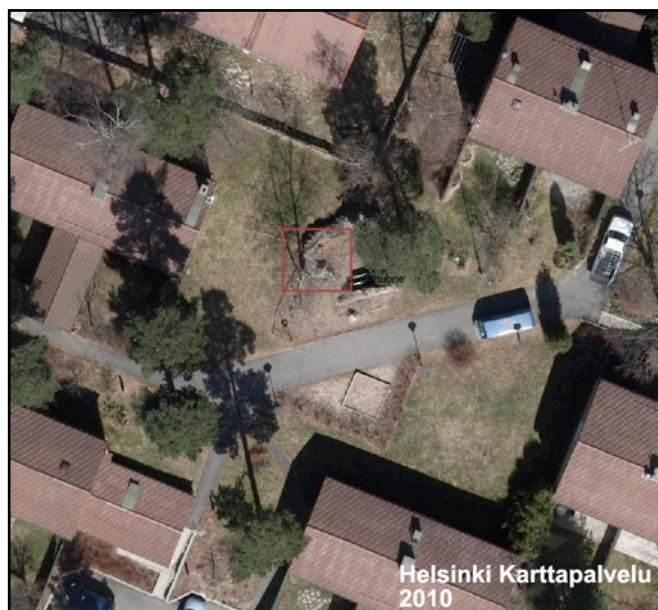
XXVII:7 on pientalojen keskelle jäänyt kohde. Museoviraston kyppi.fi sivun mukaan mahdollisesti suojahuone. Tästä kohteesta sentään näkyy ilmakuvissa jotain. Mutta tässä kaikki mitä löysin. Tarkempaa selvitystä tuosta suojasta en ole nähnyt. Tämä paikka on jo 1910-luvun kartoilla merkitty asutuksi alueeksi, jossa on rakennuksia. Aljakovin inventointikarttaan 1915-16 ei ole piirrettynä tietä tai linnoitekäytävää tälle kohteelle. Piikkilankaeste siinä kuitenkin menee kohteen yli. Herää epäily. Kuuluuko tämä ollenkaan linnoitteisiin.

↑ Helsingin karttapalvelun ilmakuvat vuosilta 1976 ja 2010 ↑

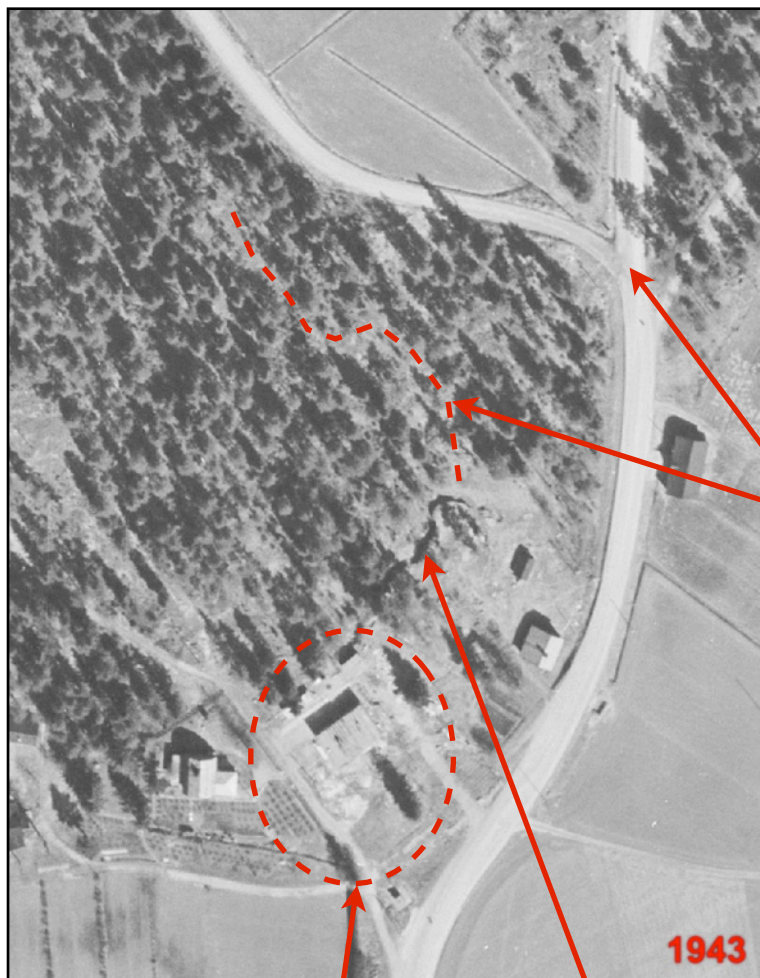
XXVII:8 on käytävänpätkä, joka näkyy selvästi vuoden 1943 ilmakuvassa. Herää muutama kysymys. Mitä varustuksia ja rakenteita tuon käytävän varrella on ollut? Miksi noin pieni käytävänpätkä on tuolla kohdalla kaukana muista linnoitteista? Onko tämä osa jäänyt kesken? Liittyykö käytävä lähelle merkittävään toteutumattomaan tykkiasemaan

1943 ilmakuvassa näkyy maastossa vaaleampi linja. Siinä on puustoa harvennettu. Olisiko ollut tarkoitus jatkaa linnoitteita tuolle kohdalle. Tuolta kohdista voisi hyvin valvoa liikennettä vanhojen pääteiden risteyksessä. Kyseessä on vanhat Nurmijärventie ja Hämeen kyläntie.

Käytävä sijaitsee mäen takana joten rintamavarustuksiin tämä ei kuulu. Tielinjan puolustuksen kanalta olisi järkevämpää torjua vihollisen lähestymisen, eikä vastakun se on ohittamassa kohdetta. Tien puolustukseen en siis katso käytävän liittyvän.

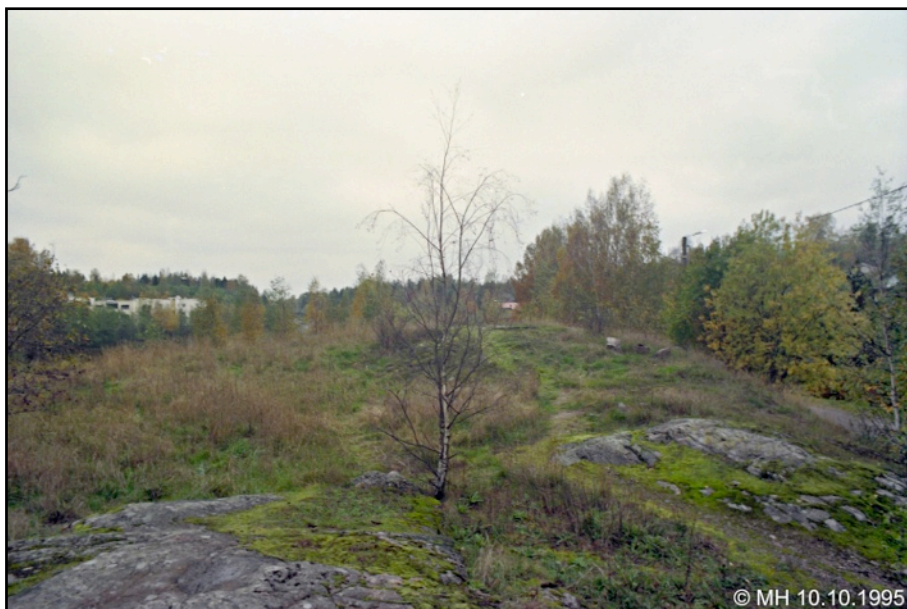
Kohteen XXVII:9 kallion jäänteet kehätien suunnalta. ➔

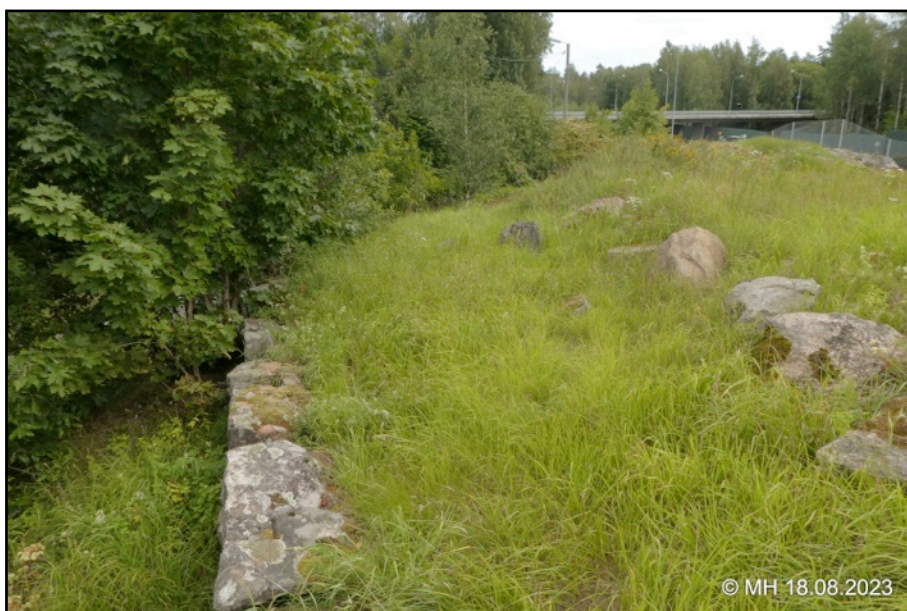
Mitään varmuutta tällä kohdalla olleista varustuksista en löydä netissä nähtävän aineiston perusteella. En sen enempää ilmakuvien kuin karttojenkaan. Myöskään paikalla käynnit ei antanut aihetta vahvistaa linnoitteiden olemassa olemista tällä mäellä.

↑ Tyhjä mäki. Onko täällä ollut linnoitteita?

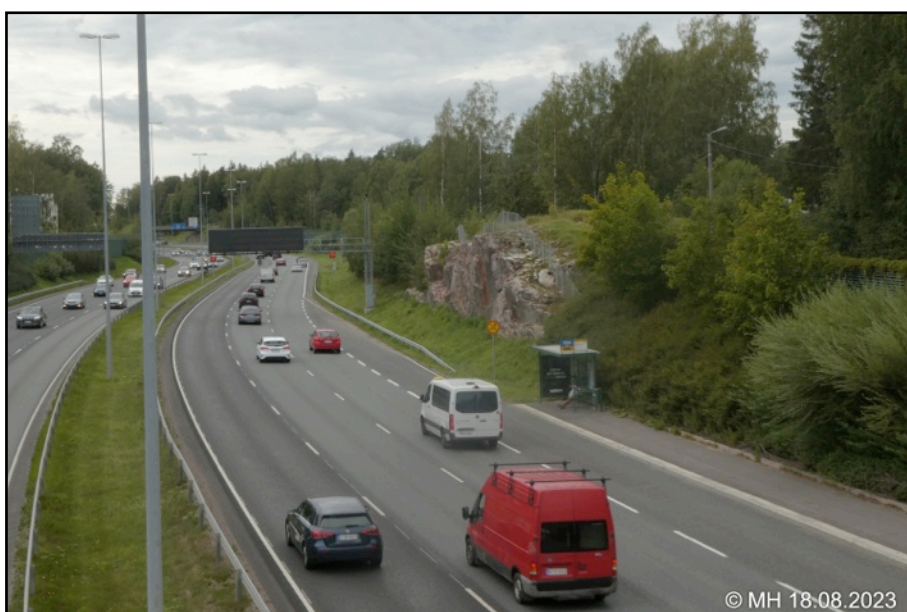
Käydessäni paikalla 1995 olin hahmottavinani joitain käytäviksi sopivia paikkoja, nyt (2023) en enää havainnut sellaisia. Kallion pohjois-laidalla on ollut pitkä lato tai muu rakennus 50 ja 60 lukujen vaihteeseen asti. Rakennus näkyy jo 1910-luvun kartoissa. Tuonne mäelle oli ajoyhteys ja mäen päällinen tasoitettu ja reunoiltaan pengerretty. Ainoat jäljet ihmisen rakentamisesta on tuon rakennuksen kivinen sokkeli.

↑ Paikalla olleesta rakennuksesta on jäljellä sokkelin kiviä.
