Vallitukset

VAHVIALANKALLIO KOILLINEN (Laajalahti) TUKIKOHTA XXXI:1

Tukikohta XXXI:1

Muistiinpanot käynniltä 10.4.2023

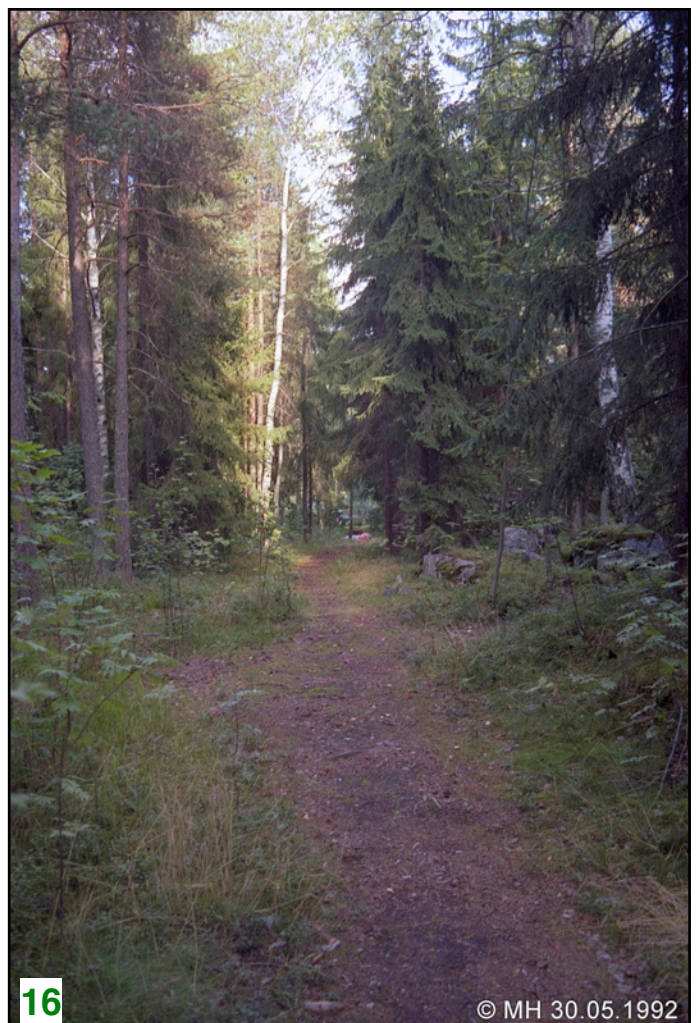
↓ Kohteen XXXI:1 eteläpuolella oleva tykkitie.

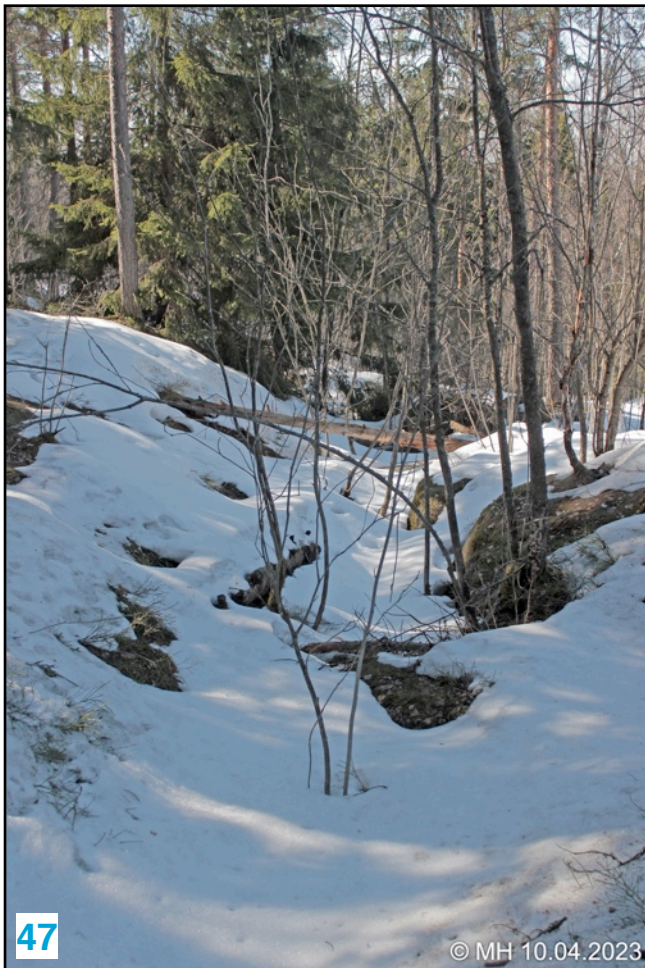
↑ Kohteiden XXXI:2 ja 1 välillä oleva luonnollinen yhdyskäytävä.

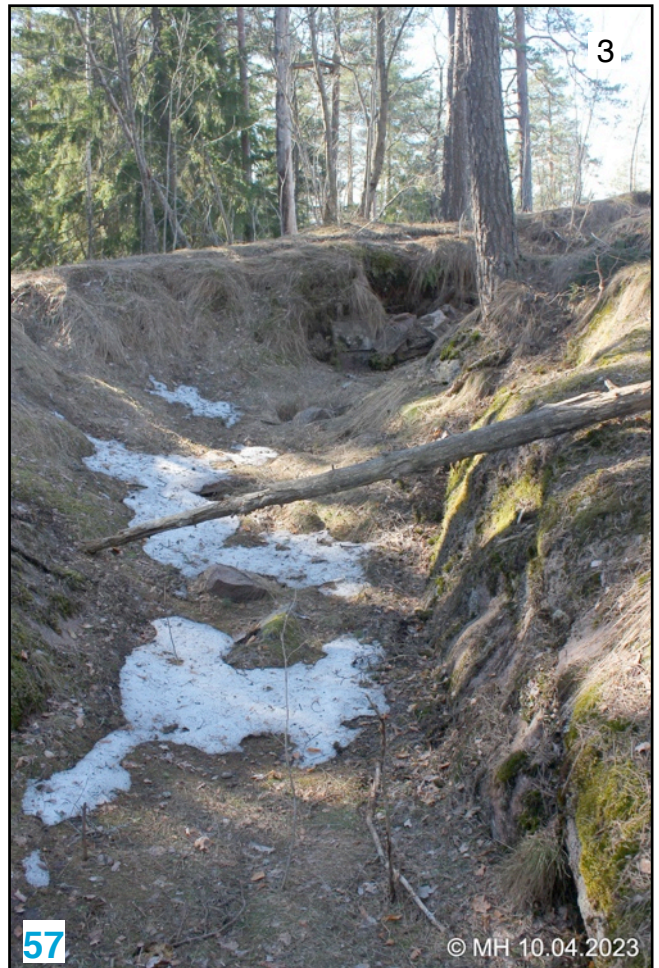
↑ Länsipäädyn takana oleva käytävä.

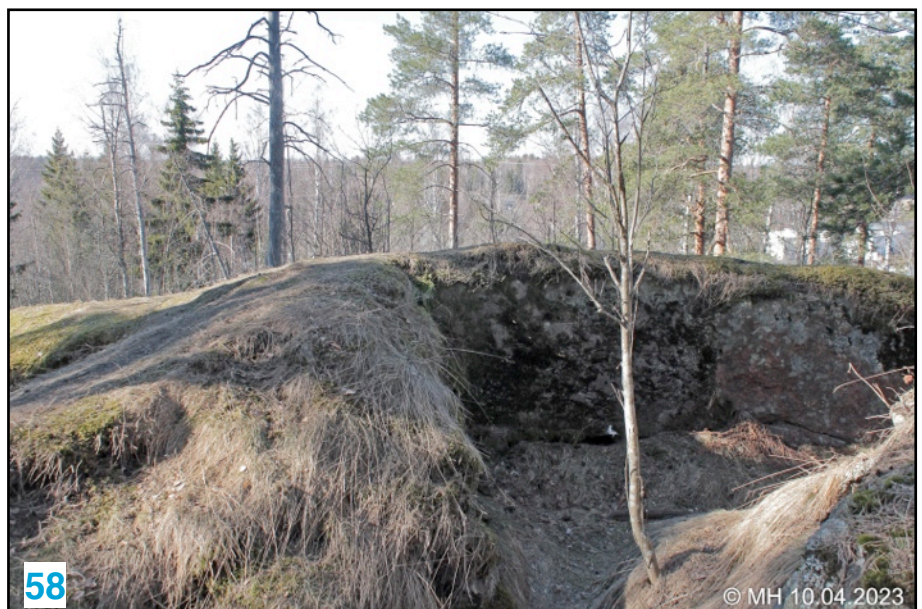
XXXI:1 länsipäädyn takana on maastossa painanne, josta yhdyskäytävä lähtee kiertämään mäen korkeinta kohtaa myötäpäivää. Aluksi maavallisena ja sitten osittain harkkokivimuurattuna kunnes muuttuu kallioon louhituksi ja betonivahvisteiseksi ampumahaudaksi. Ampumahautaa on viitisen metriä ja sen päätteeksi on takaa avoin nelikulmainen B-tyyppin asema T11. Tämä on mitä ilmeisemmin tähystysasema, onhan sijainti mäen korkeimmalla kohdalla ja näkyvyys pohjoisen ja luoteen välille on esteetön. Tähystysaukon rakenteita ei ole näkyvissä mutta sivusektorit näkyvät hyvin. Aseman pohjalla on betonin kappaleita ja kyljissä tartuntarautoja. Jotain on siis purettu ja/tai jäänyt kesken.

Länsipään korkeimmalla kohdalla olevaa ampumahautaa. ➔

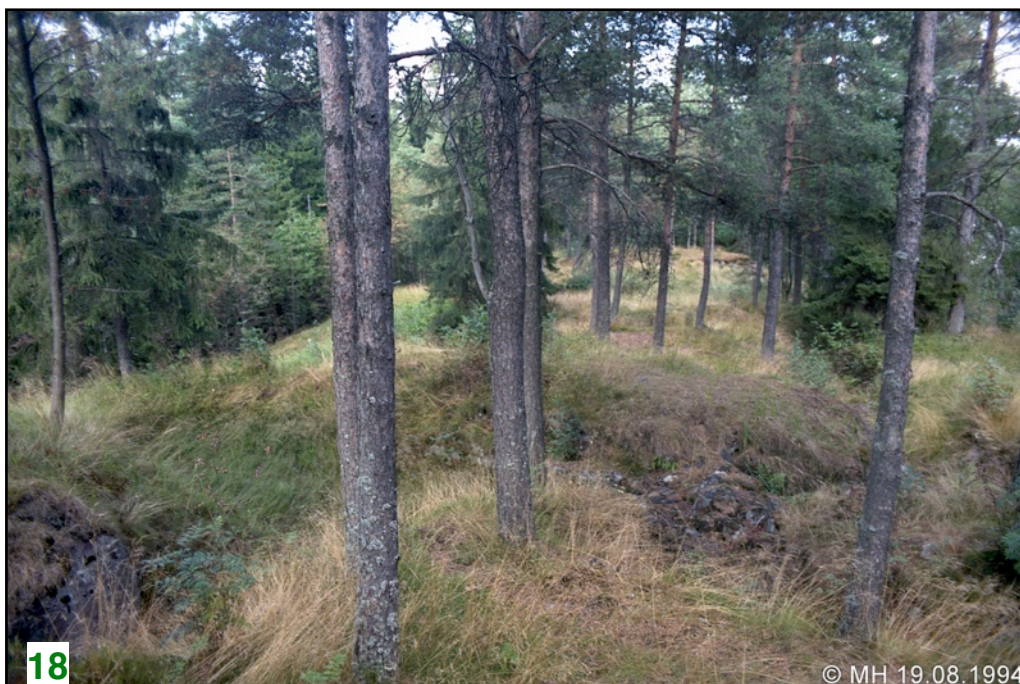
Vahvialankallion koillislaidan mäki jolla **XXXI:1** sijaitsee. Kuva risusavotan jälkeen vuodelta 1994. Vasemmalla heinikon peitossa **T12** ja kuvan oikeassa alakulmassa **S10**. Varustukset jatkuu koko kuvassa näkyvän heinikkoisen alueen osalle.

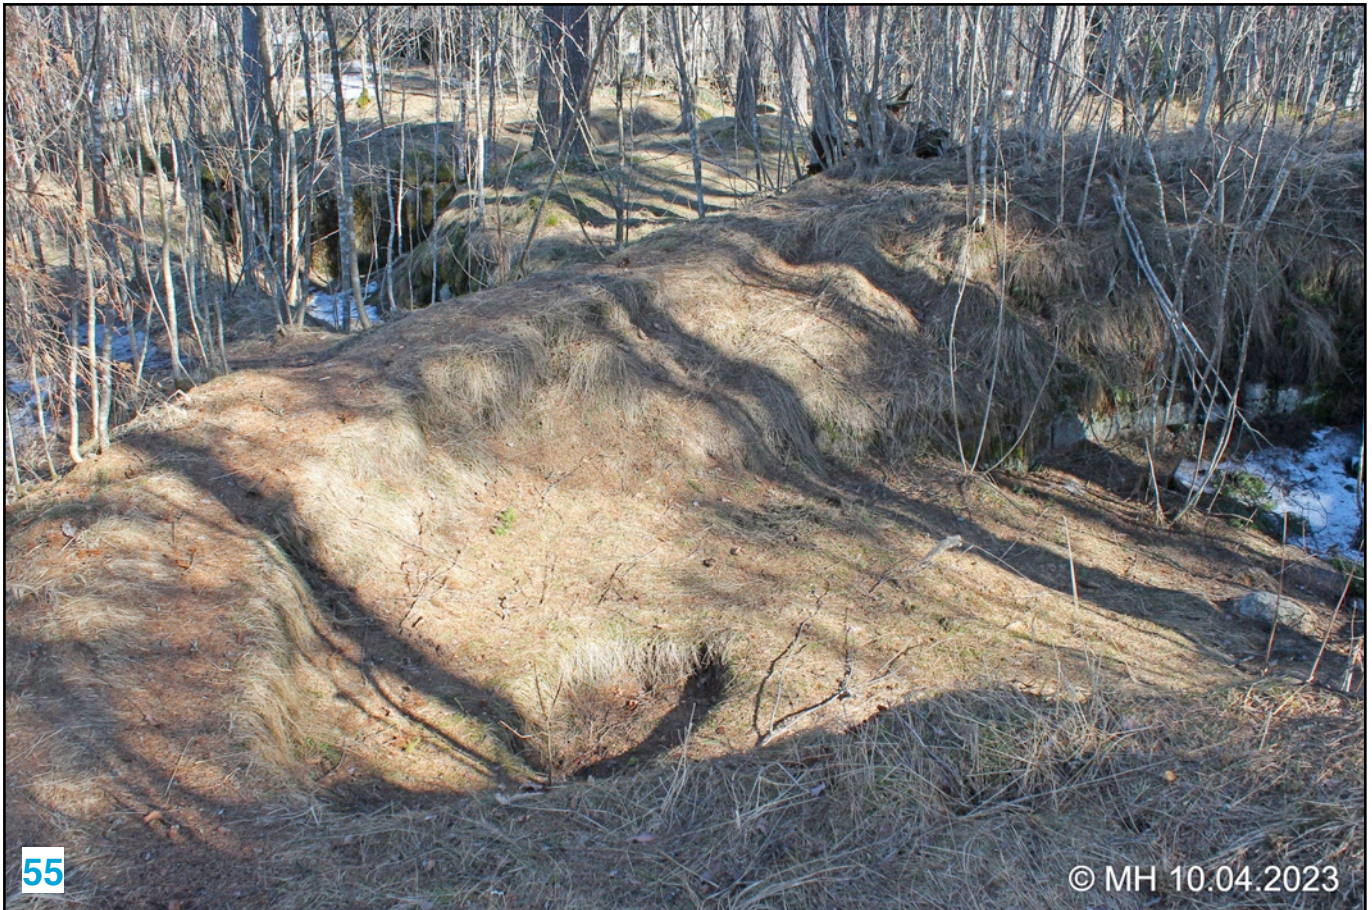
Mäen lakea kiertävä käytävä koukkaa sisämaan kautta ja laskeutuu hieman alemmas kallioon louhittuna ja lautamuottibetonilla vahvistettuna. Vasemmalle, rinteen puolelle jää suurehko tuliaseman **T12** paikka. Asema on matala ja kooltaan noin 4mx4m. Muoto on enemmänkin nelikulmainen, etureunasta hieman kaareva. Syvyyttä vain noin 0,5m. Keskellä asemaa on pienempi pyöreähkö painanne. Asema sinänsä sopisi vaikka kenttätykille mutta sinne johtavat käytävät on liian ahtaita ja mutkaisia. Valonheitinasema? Konekivääripesäke? Asema on sen verran hyvin heinikon valtaama ettei seinämien rakenteita ole näkyvissä, vain pyöristyneitä maaston muotoja.

↑ Tuliasema **T12**. Tätä asemaa on vaikea sijoittaa mihinkään tyyppin. Kohteessa XXXI on useita tavallisia konekivääriaseimia. Tämä ei ole niiden kaltainen. Asema **T12** on matala, leveä ja kulmikas. Lisäksi sen pohjalla on tuo kuoppa. Onko tässä ollut valonheitin tai jotain muuta.

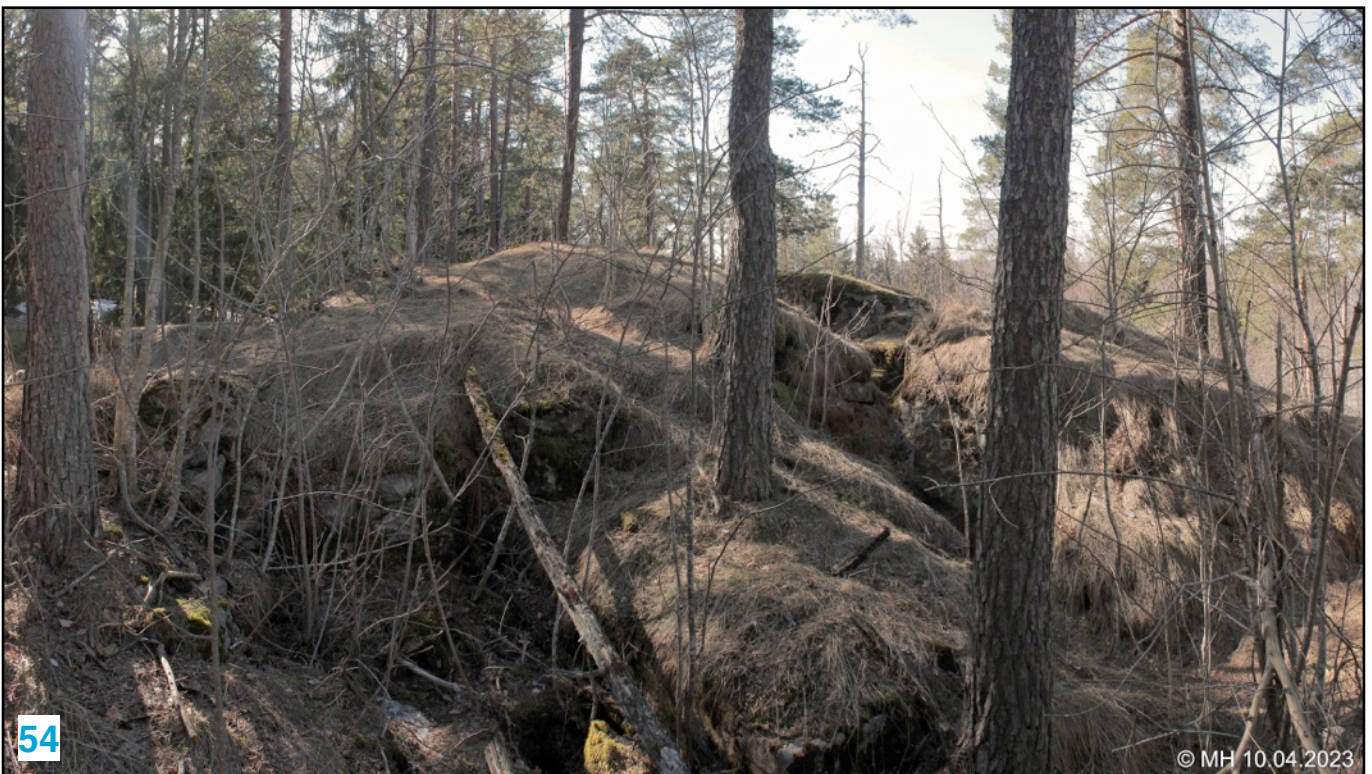
↑ Kohteen **XXXI:1** länsipää. Vasemmassa reunassa suoja **S10**. Oikealle kuvan ulkopuolelle jää **T12**. Ylöspäin kapuavan käytävän varrella on ensin tähytysasema **T11** ja sen jälkeen ampumahautaa.

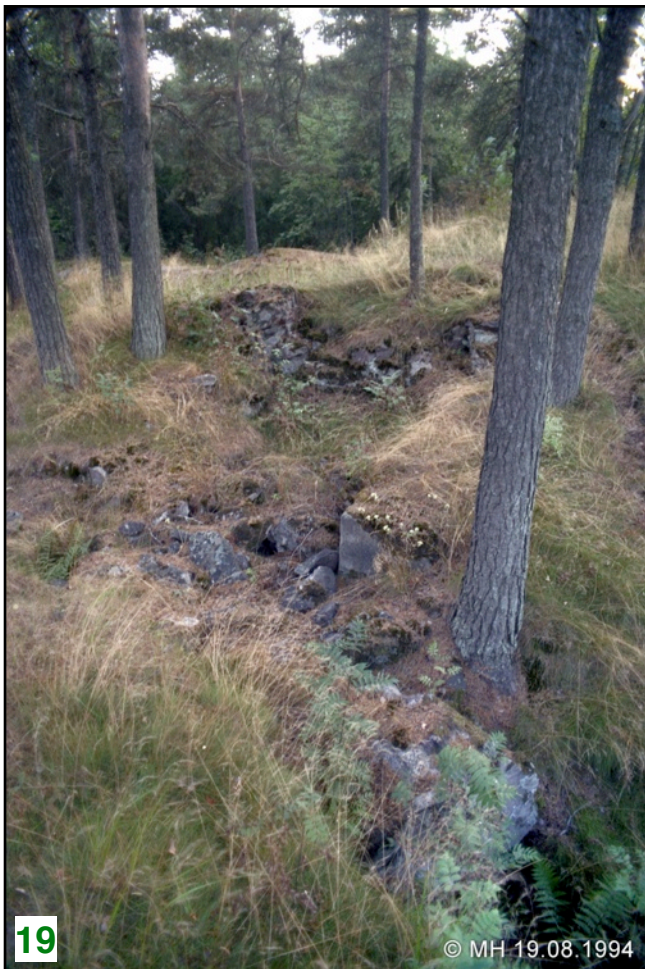
Asemasta **T12** johtaa taaksepäin käytävä joka on lähes täytetty betonilohkareista ja kivistä. Käytävän vieressä on pienen suojahuoneen paikka **S10**. Suoja on ollut katettu mutta sittemmin räjäytetty. Onko käytävä suojan edessäkin ollut katettu? Suoja on ollut kooltaan noin 1,5mx2m.

Suojahuone **S10** T12 suunnalta katsottuna. ↑

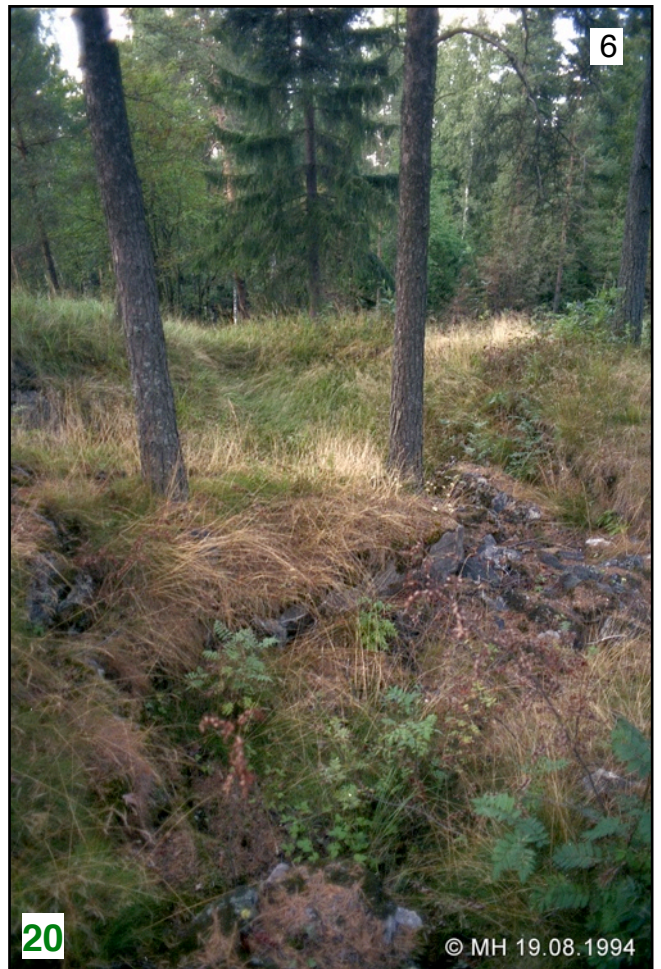
↑ Taempana mäntyjen takana tuliasema **T12** heinikon peittämänä. Lähempänä olevat betonin kappaleet kuuluu suojalle **S10**.

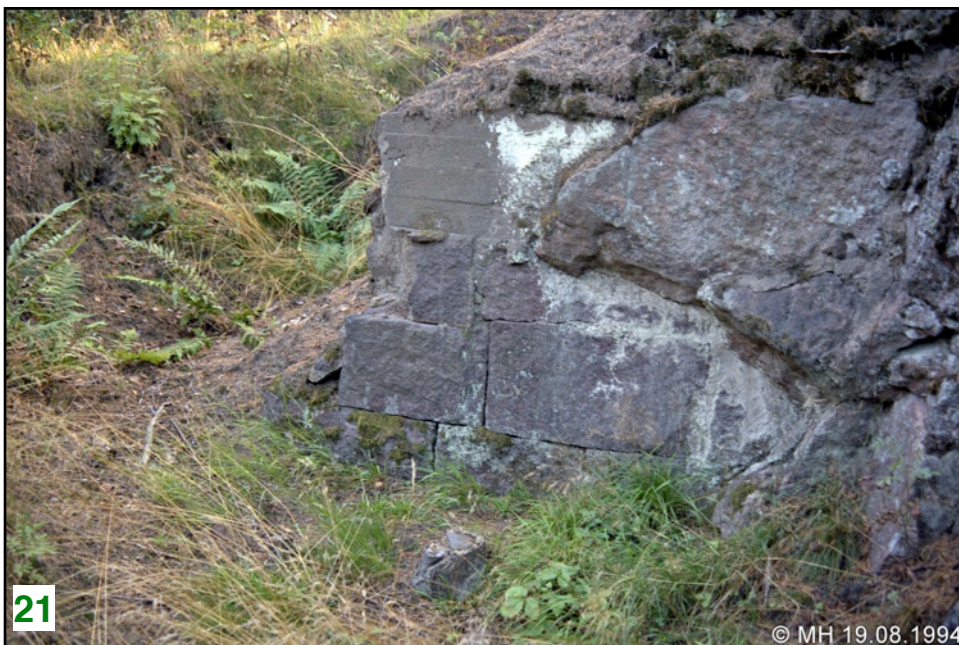
Käytävän seinää suojalta **S10** itään johtavalla käytävällä.

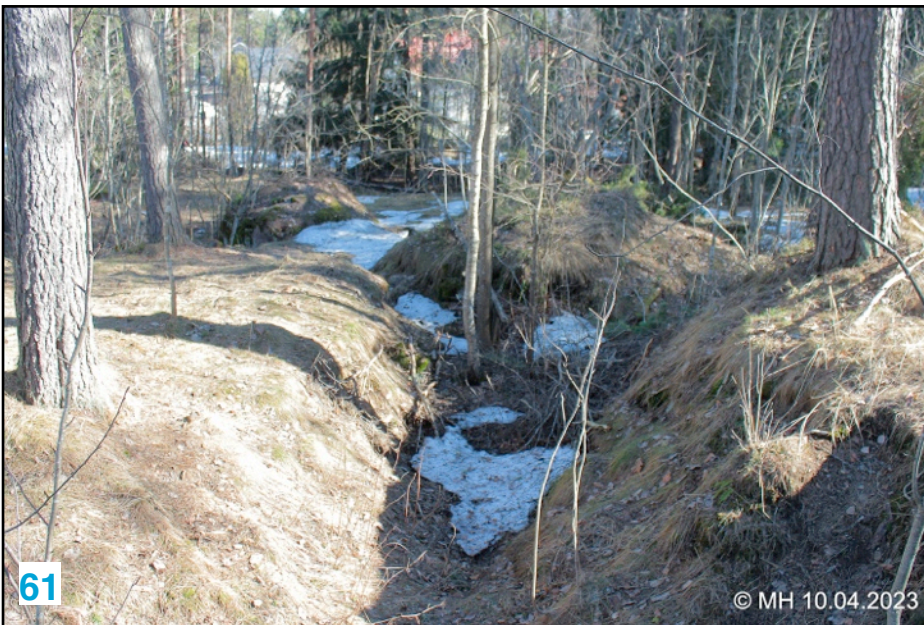
Varustusten eteläpuolella olevalle aukiolle johtava kaksihaarainen käytävä. Tämä lienee ollut saapumiskäytävä näille varustuksille.

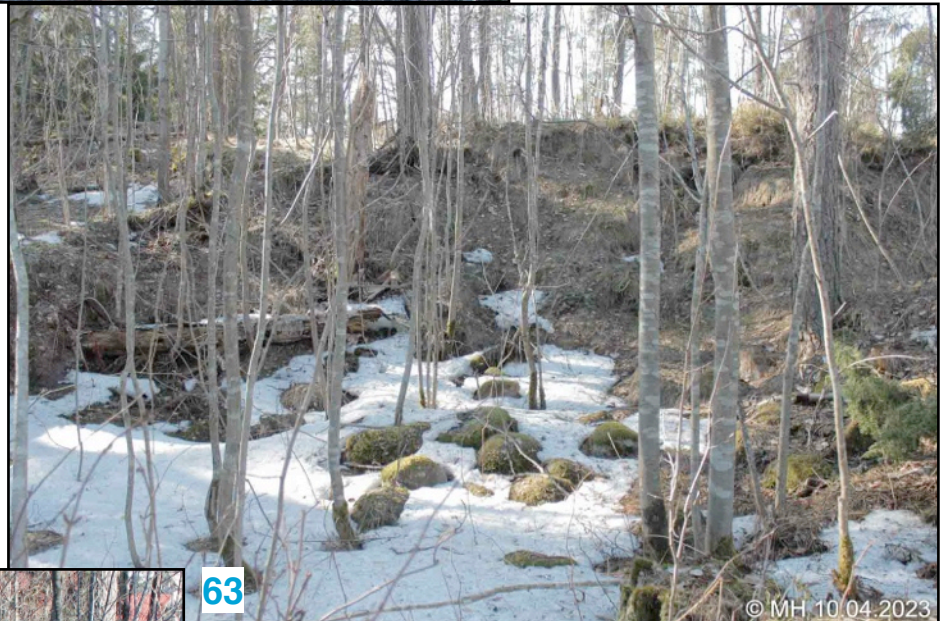
Varustusten eteläpuolella olevan aukion laidalla oleva suojahuoneen paikka S11. →

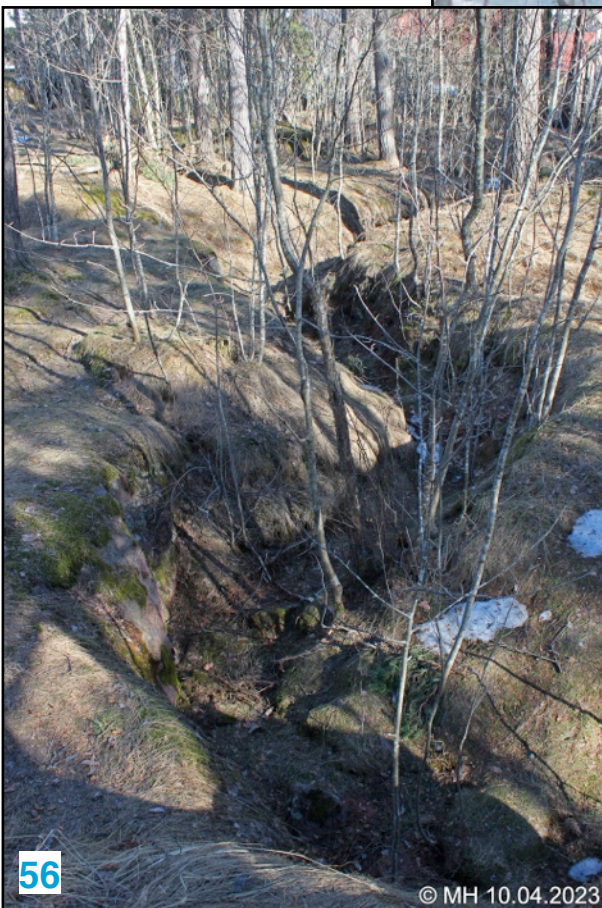
← Suojalta S10 itään johtava keskitasanteen käytävä.

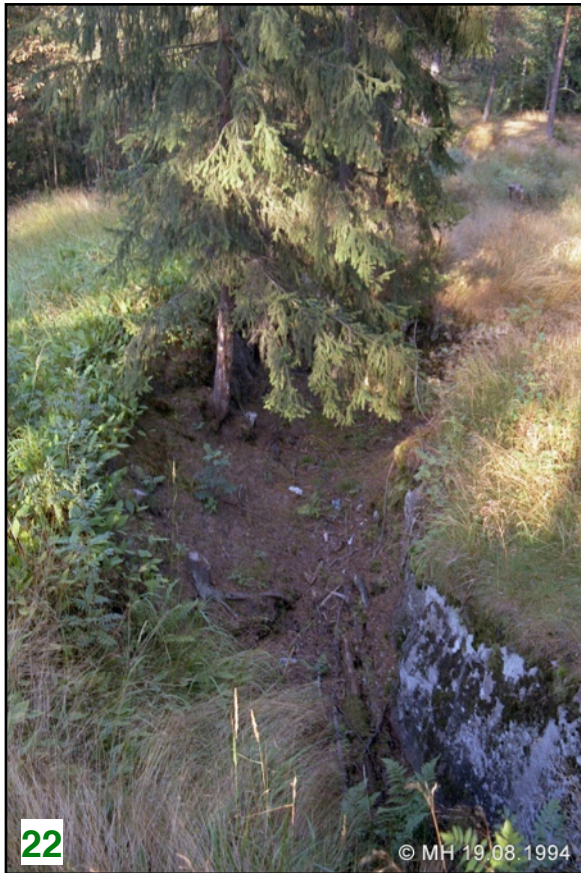
Pohjoislaidan ampumahautaa itään. ↑

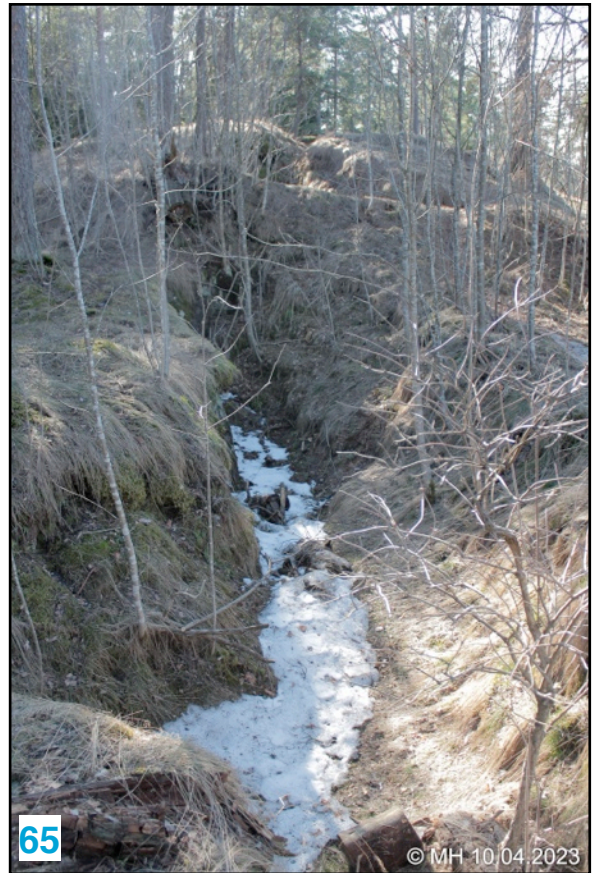
Pohjoislaidan ampumahautaa länteen. ↑

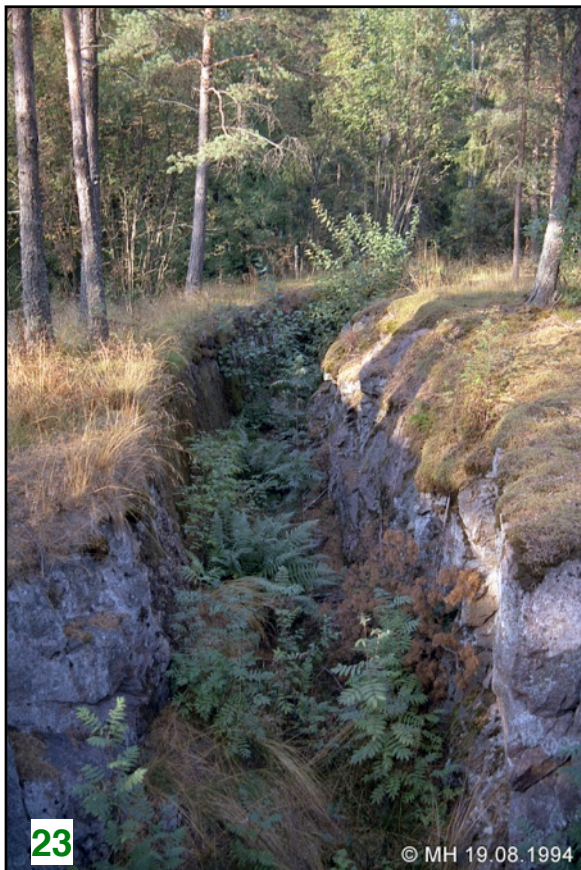
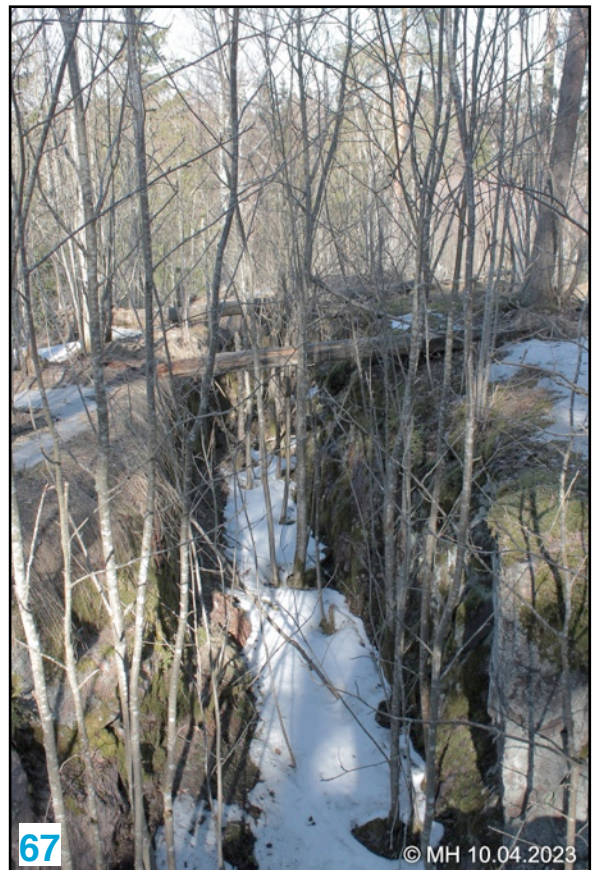
↓ Kuvapari itäpäältä kertoo hyvin muutoksesta liki 30-vuoden ajalta. ↓

Itäpään ampumahaudan päätte. ↓

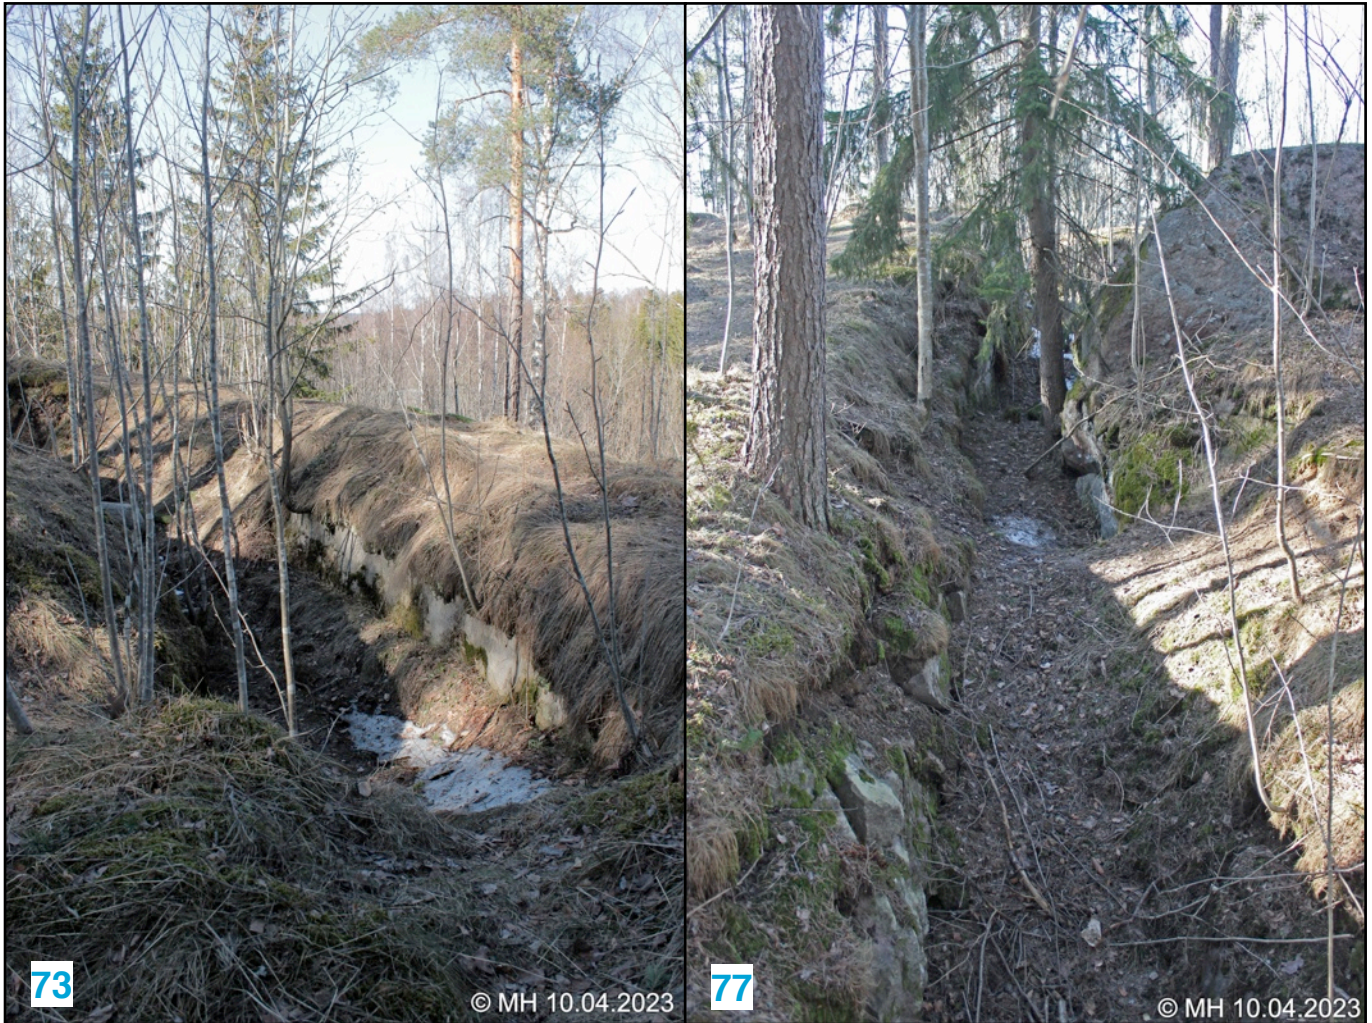
Suojalle S12 laskeutuva käytävä. ↓

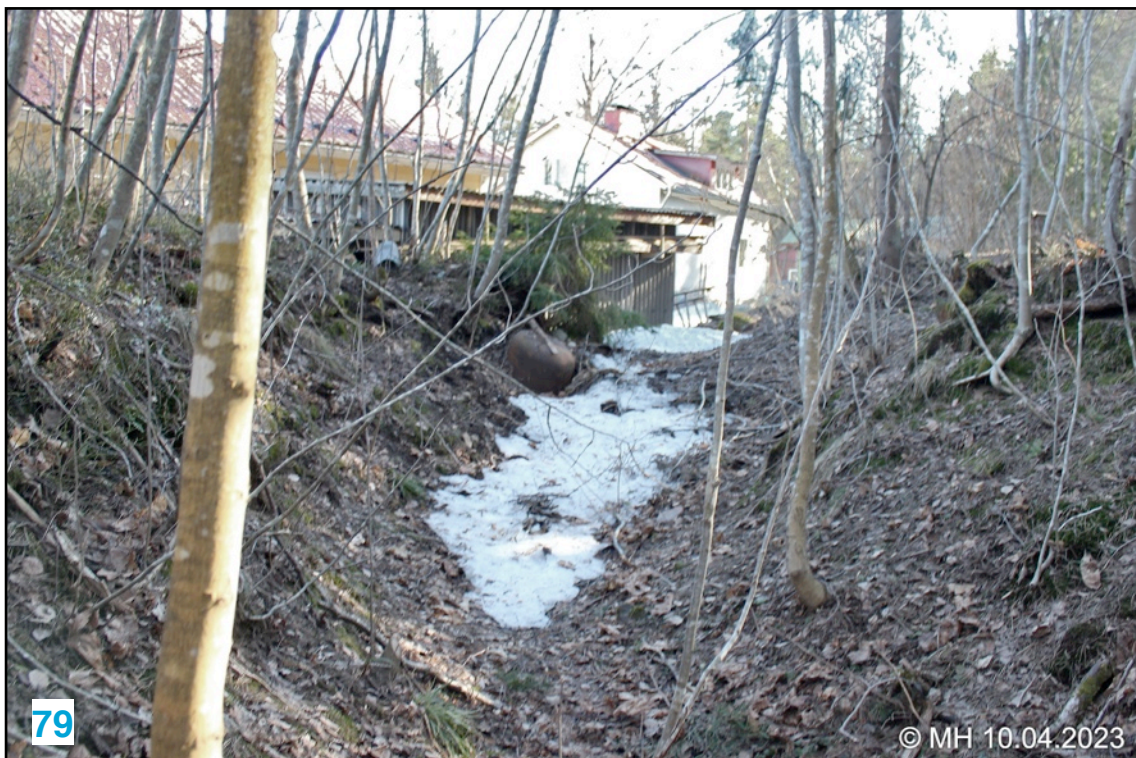
XXXI:1 käytävä päättyy Jääskentie 14 tontin rajalle. Ilmakuvasa vuodelta 1950 on varjoja tästä etelään. Onko käytävä jatkunut pienen matkaa tonttien puolella? ↓

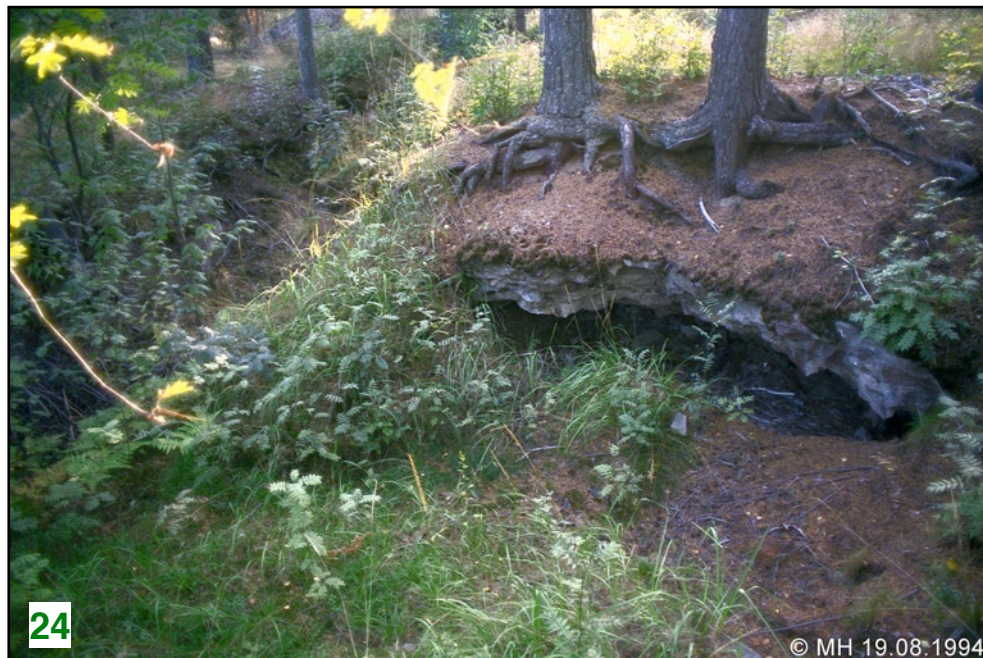
Suoja S12. →

Laskeuduttuaan alas käytävän rinteenuolelle jää betonisen suojahuoneen **S12** jäänteet. Suojan betonikatteesta on osa näkyvissä. Muuten kuopan pohja on täyttynyt tai täytetty niin ettei suojan kokoa ja muotoa kunnolla hahmota, vain kuoppa on jäljellä. Suojalta **S12** käytävä jatkuu enää muutaman metrin kunnes alkaa täyttyä rojulla ja häviää Jääskentien varrella olevan omakotitalon piharakennuksen taakse.

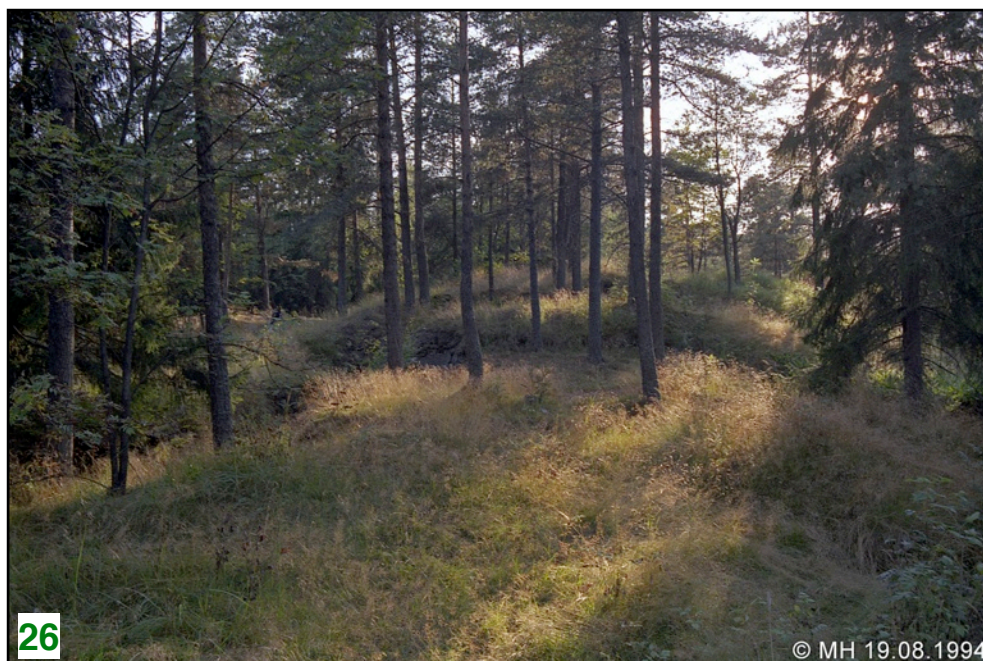
Kohde XXXI:1 oli vuonna 1994 avaran ja valoisan mäen laidalla.

Heinikko toki peitti maata, mutta kaunista, siistiä ja rauhallista.

Kuva otettu idän suunnalta. →

Mäki oli 1990-luvulla risusavotan jälkeen valoisa ja avara. Oikeastaan kaunis ja puistomainen mäki. Nyt se on jälleen ranteen paksuisen vesakon valtaama pöpelikkö. Uusi risusavotta pitäisi ehdottomasti toteuttaa. Itse varustukset on siistissä kunnossa ilman töhryjä. Paikka on syrjäinen ja osin omakotitalojen taustalla. Pohjoisrinne on jyrkkä ja hankalakulkuinen eikä etelän puoleltakaan tule kuin muutama pienehkö polku. Linnoitteiden osalta varustukset on tavallisia tuota yhtä isohkoa tuliasemaa T12 lukuun ottamatta. Paikoin hienoa ja tarkkaa harkkomuurausta. Yhteyden puuttuminen lännen puolella olevaan tukikohdan osaan XXXI:2 hieman ihmetyttää.
