Vallitukset

20.07.2023

LAAJALAHTI TYKKIASEMA 108

Tukikohta XXXI Tykkiasema 108

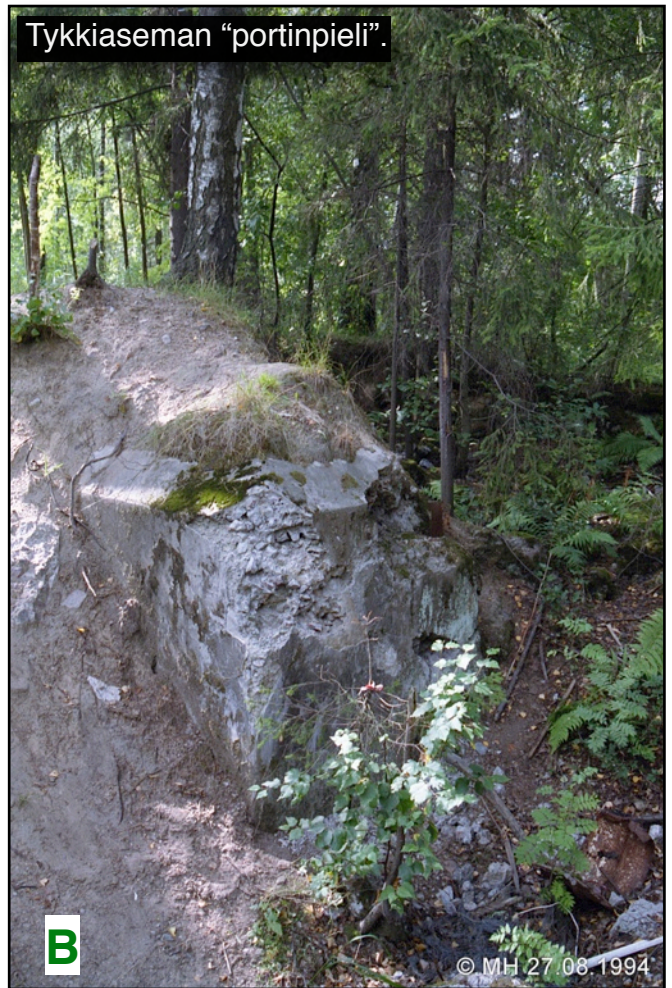
Tykkiaseman "portinpieli".

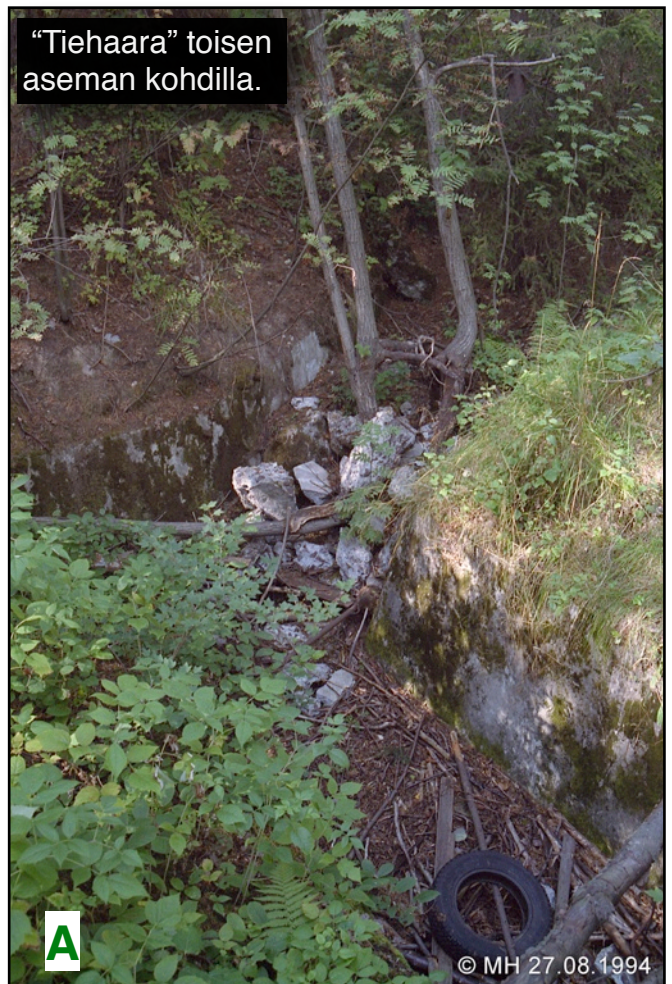
"Tiehaara" toisen aseman kohdilla.

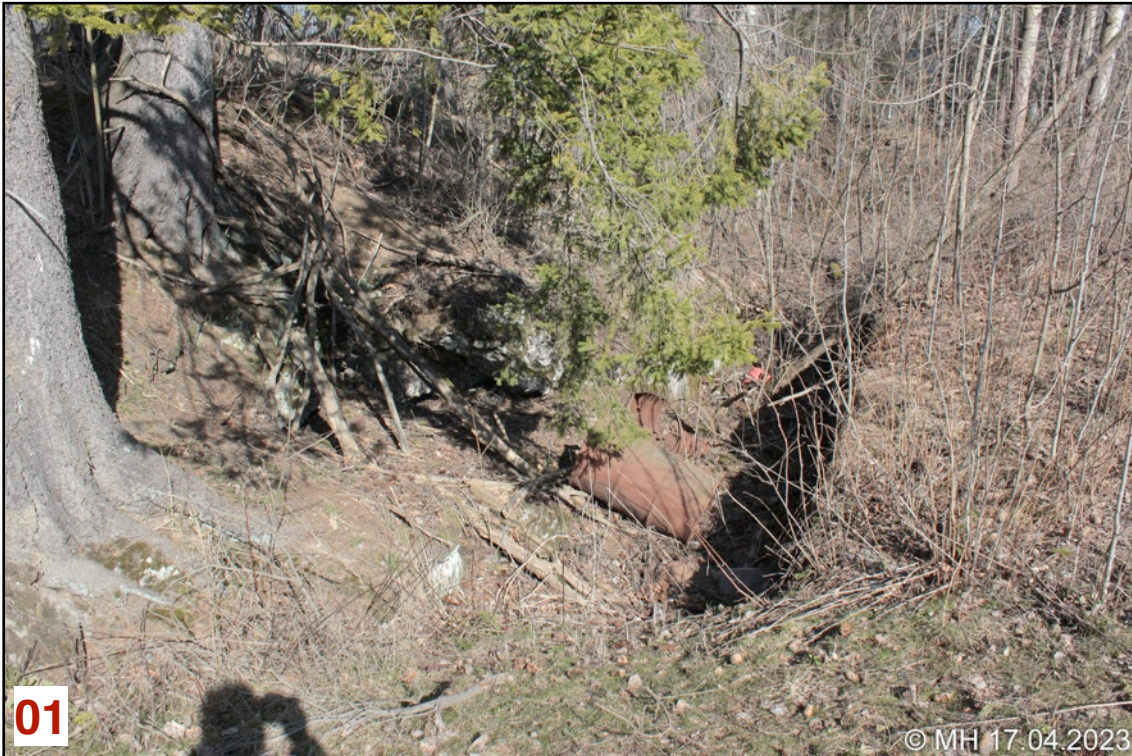
Jäljellä olevia yhdyskäytävä tulee näkyviin melumuurin rakentamisen aikaan tehtyjen täyttöjen alta. Täällä eteläpäässä käytävä on osittain romun peitossa. Käytävässä on lännen puolella betonirakenteita jotka muistuttaa ammuskomeroa tai oviaukkoa pidemmällä olevaan suojaan. Onko käytävä jatkunut tästä pitkällekin etelään ja mitä siellä olisi ollut.

↑ *Varustusten eteläpääty. Käytävä alkaa täyttömaan alta osittain kaatopaikoittuneena.*

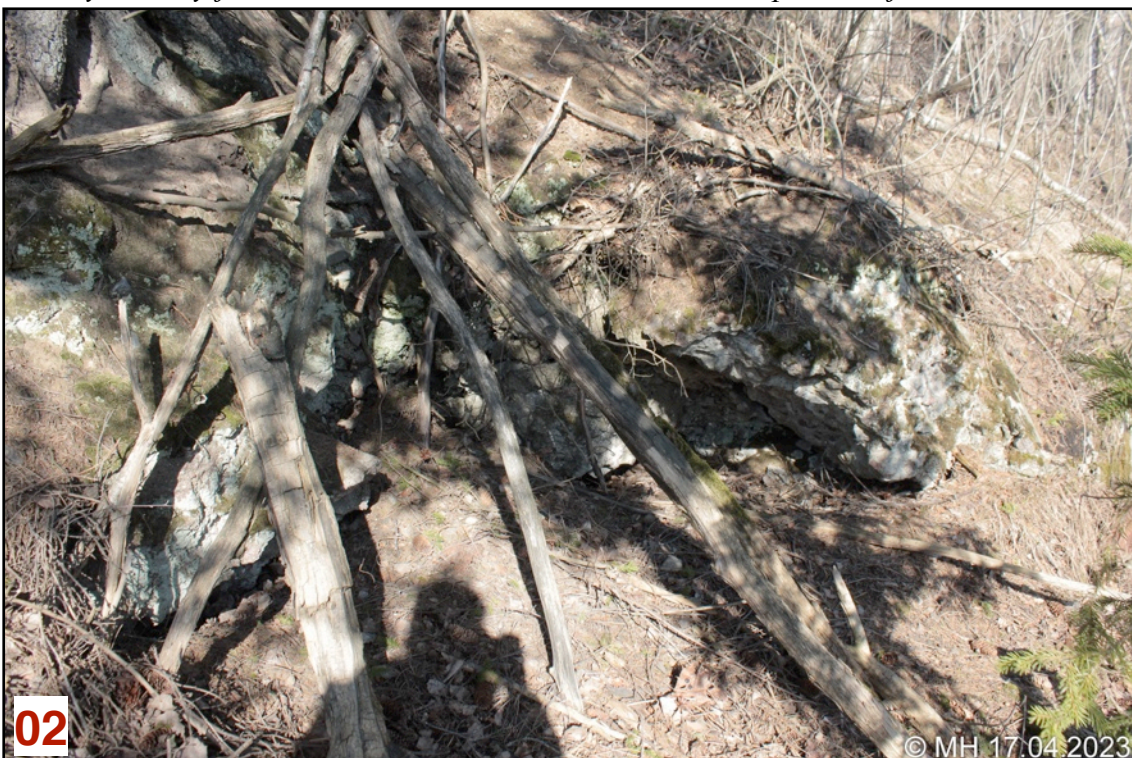
↓ *Käytävän kyljessä on betonirakenteita. Onko tässä ollut pieni suoja.*

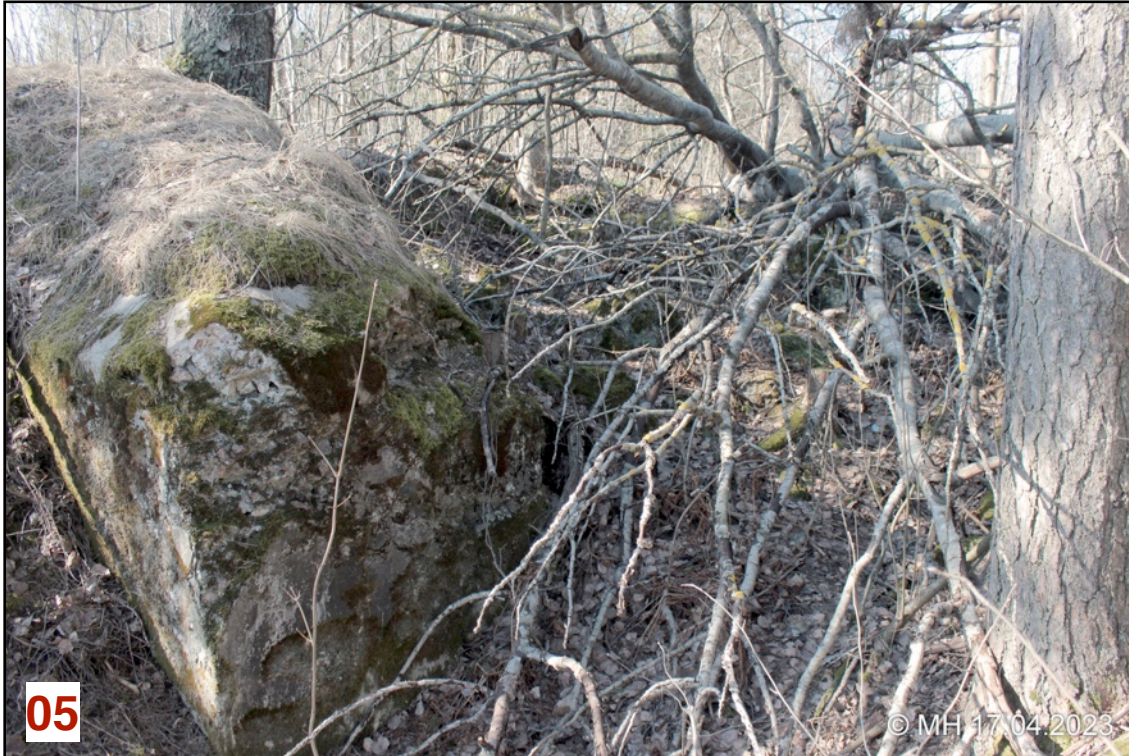
Eteläpäädyn jälkeen on jäljelle jääneen tykinpaikan kuoppa. Tykinpaikalle on johtanut yhdyskäytävältä kaksi käytävää, joiden väliin on jäänyt tykin paikan kumpare. Tykin paikan kummallakin puolella on rintasuojassa ollut suojahuone. Suojista on jäljellä betoniset portinpielet ja joissakin kohdin pilkistäviä katon betoniosia. Suojien ja tykin paikat on täytetty puutarhajätteellä ja näkyy seassa muutakin jätettä.

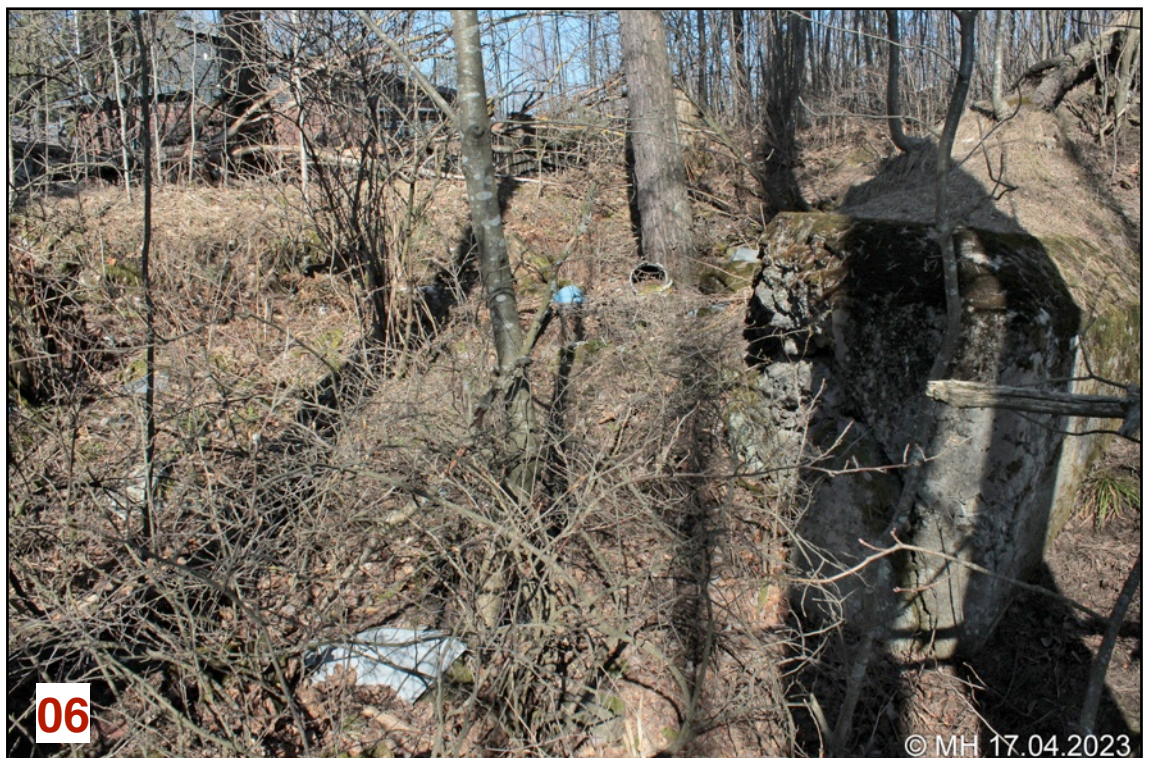
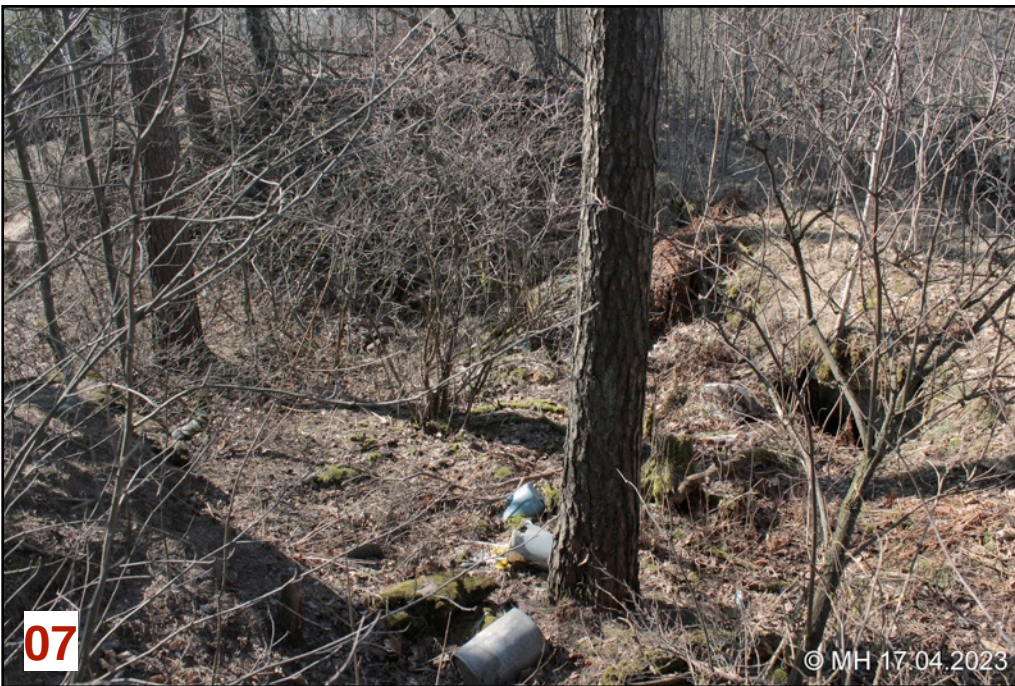
07

↑ Tykkipaikan sivulla olleiden suojahuoneiden nurkat. ↓

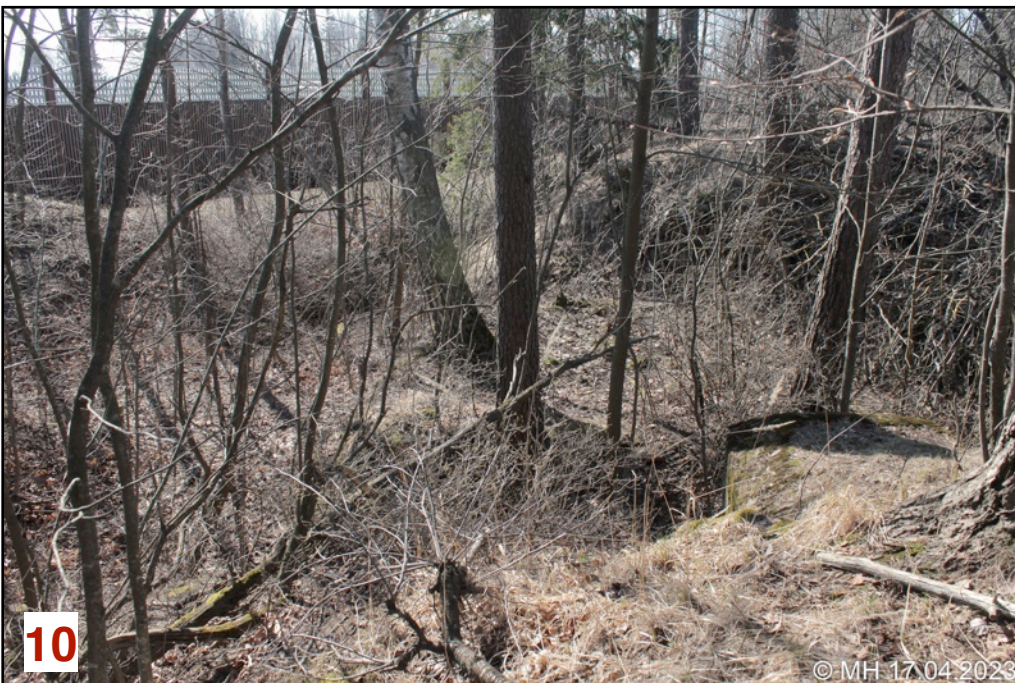
10

Jäljellä olevan tykkiaseman painanne rintasuojassa.

Rojujen kohdalla on ollut suojahuone. niiden takana, hieman alempana tykin paikka ja taaempaan risujen takana toinen suoja.

Tätä painannetta on valitettavasti käytetty kaatopaikkana.

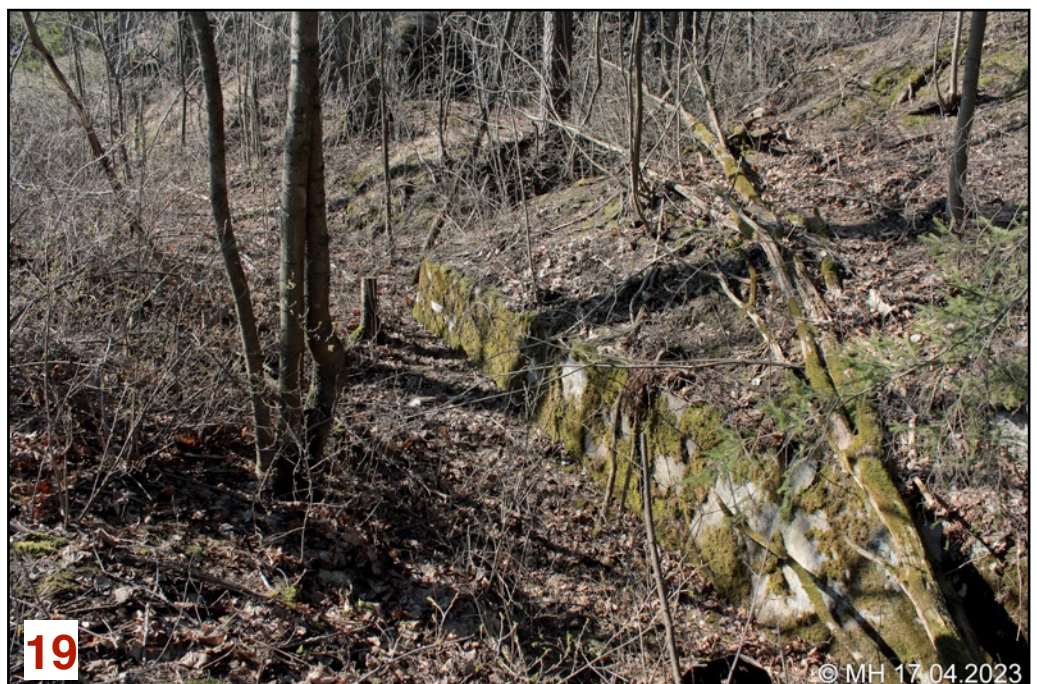
19

Varustuksia yhdistävän yhdyskäytävän seinää tykkiaseman pohjoispuolella. →

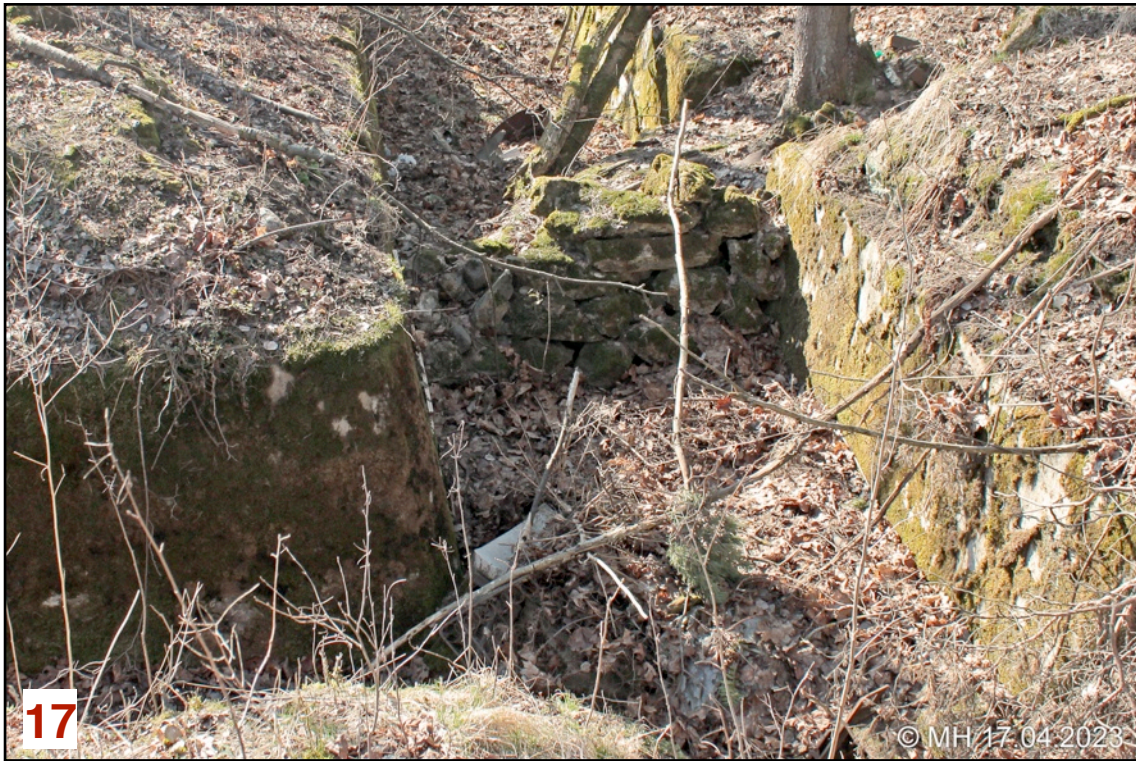
↑ Käytävään kasattu kivimuuri. Lieneekö jonkun majan seinäksi tehty.

Ensimmäisen tykkiaseman jälkeen on hiukan matkaa yhdyskäytävää, jossa on pieni ammuskomero ja käytävälle kasattu kiviä. Kivet on siististi pinottuja sekä sammaleisia mutta tuskin linnoitteiden aikaisia. Miksi käytävä olisi tukittu?

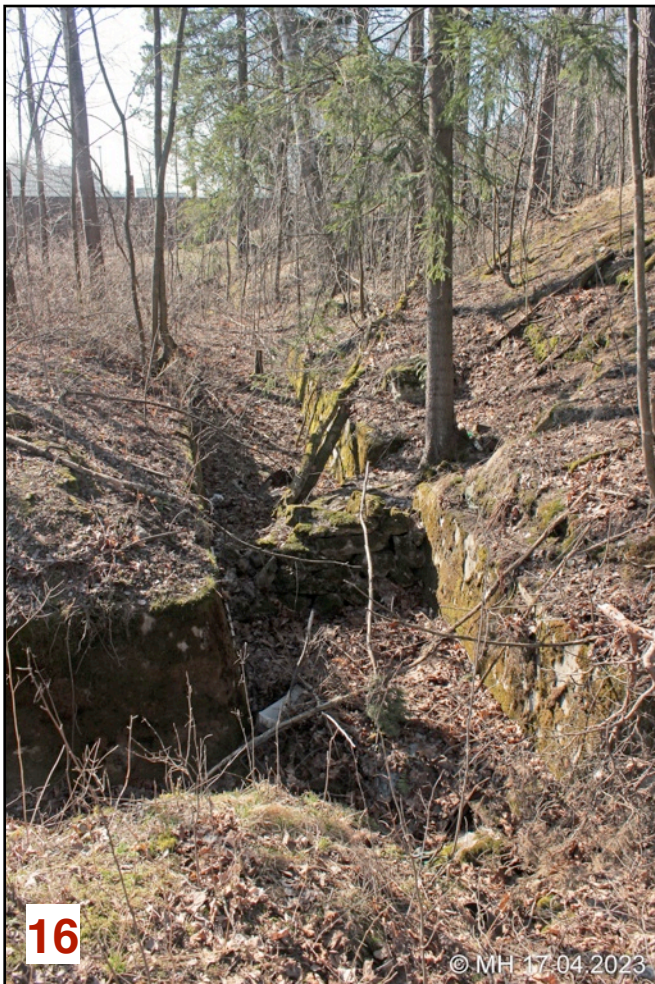
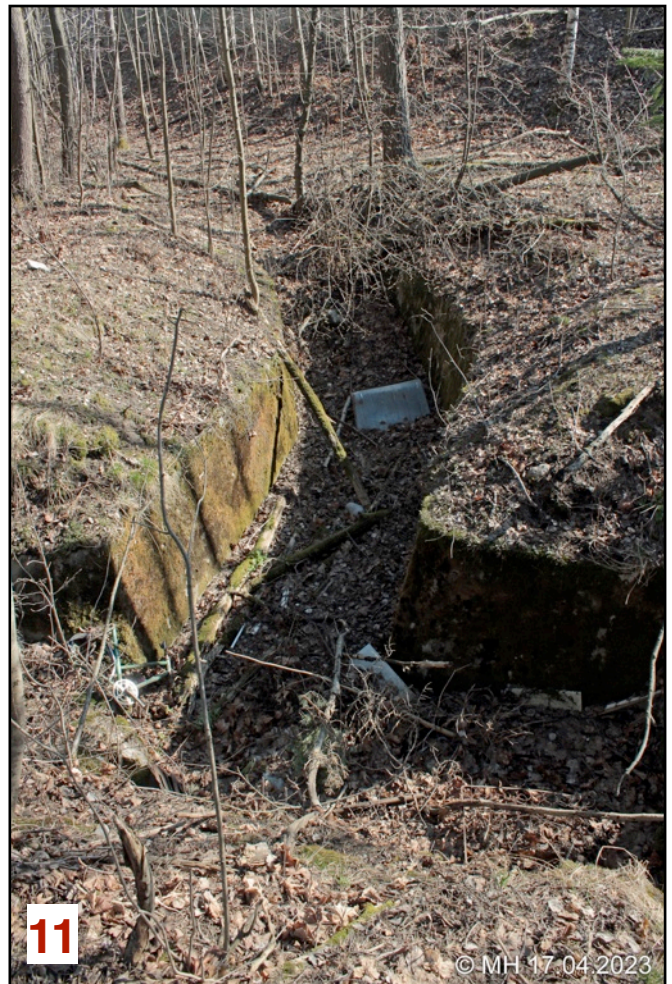
Niiden jälkeen käytävä haarautuu. Idän puolelle johtaa hiljalleen kaareutuva käytävä joka samalla täyttyy. Tämä käytävä on johtanut takakautta toiselle tykkiasemalle. Täälläkin on jotain romua käytävän pohjalla. Muuten käytävän seinämät näyttää hyväkuntoisilta.

↓ Käytävänhaara etelään ja itään. ↓

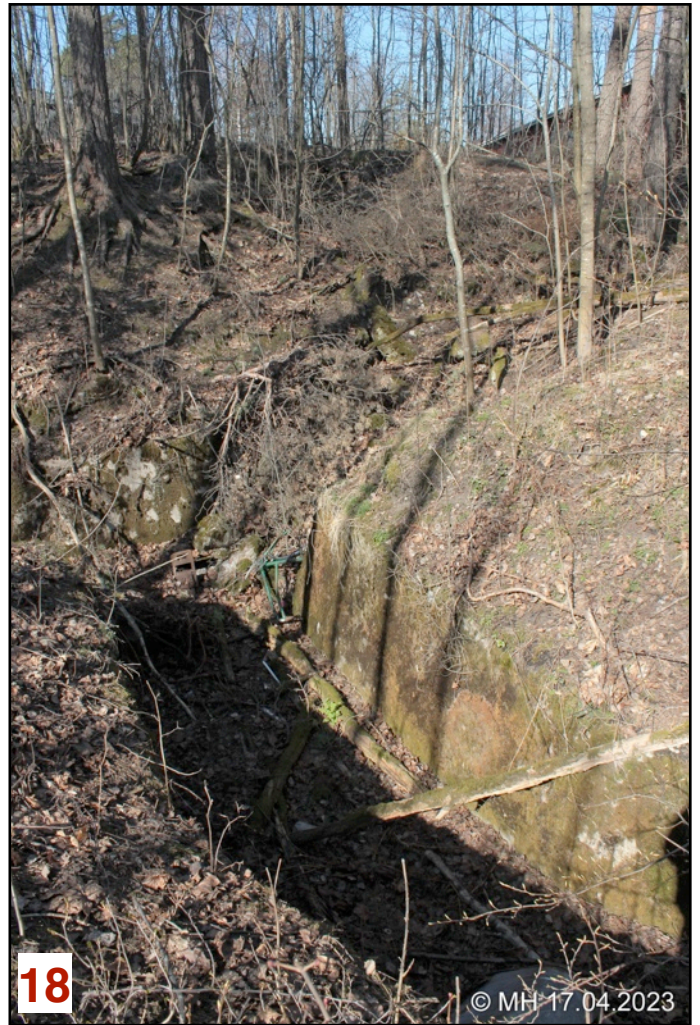
Käytävän toinen tienhaara on täysin ummessa ja siellä oleva suoja täytetty. Vertaa vuoden 1994 kuvaan sivulla 3. ➔

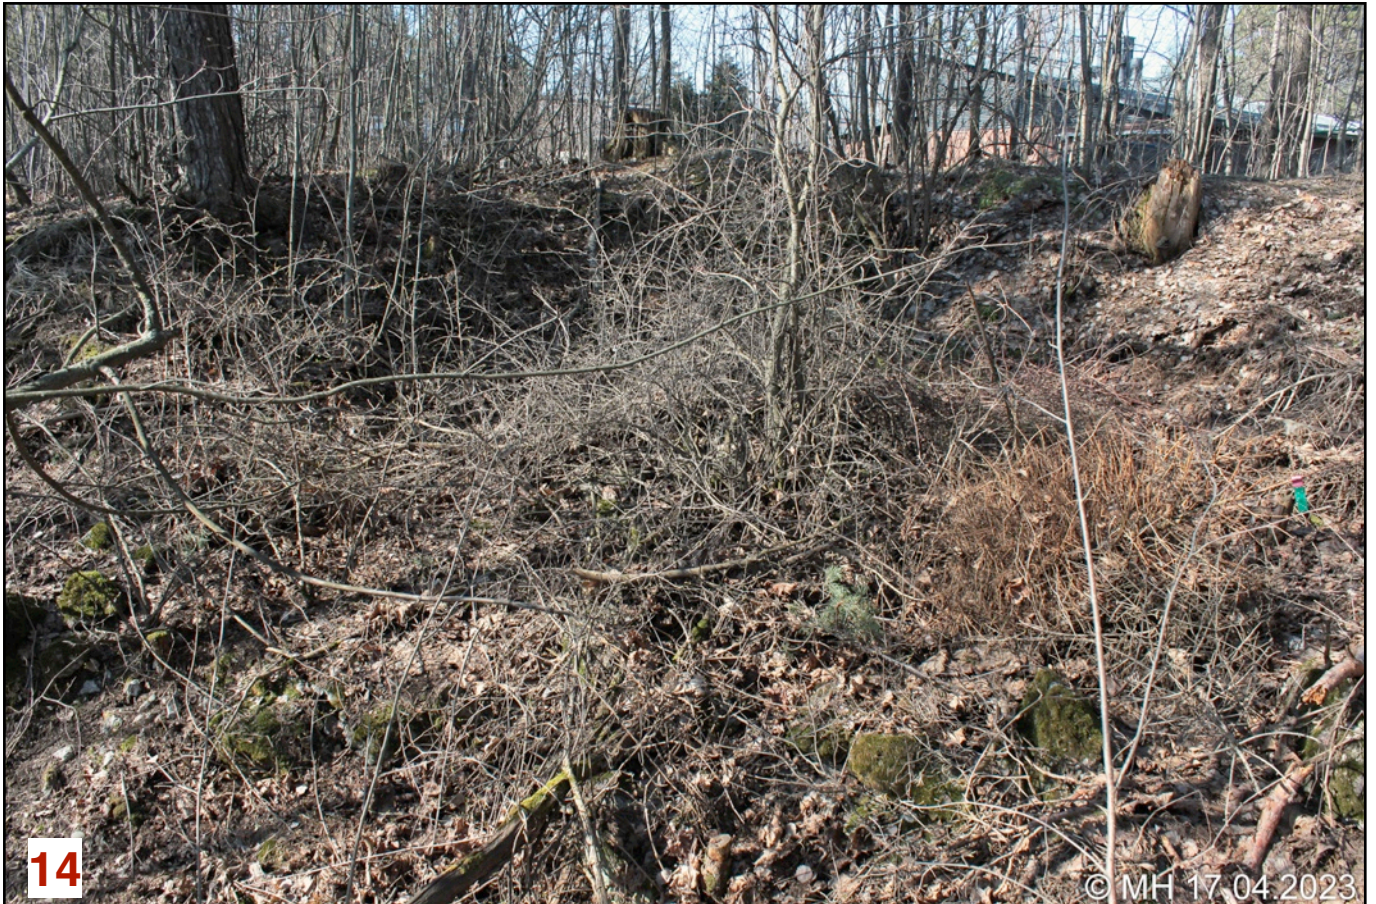
Toinen käytävähaara täyttyy heti risteyksestä alkaen. Se on johtanut täyttyneelle suojan kuopalle. Tykkiasemaksikin tuota painannetta on inventointipiirroksissa mainittu. Pitäisin sitä kuitenkin tykkiasemien välissä olevana suojahuoneena. Espoon Ilmakuviissa 1969 ja 1976 on vielä hahmotettavissa käytävä tuon suojan kuopan pohjoispuolella. Myös rintasuoja näyttäisi jatkuvan ilmakuviissa pidemmälle, joten toinen tykkiasema olisi ollut nykyisen Vuokselantie 21 tontin laidan kohdilla. Sinne näyttäisi johtaneen myös tieura idän suunnasta. Tykkiasemallehan on tultu nykyisen kehätien kohdilla olleelta linnoiteteisiin kuuluneelta tykkitieltä.

↓ *Aseman keskellä olevan suojan kuoppa on täysin täyttynyt. Vaikea tätä on tykin paikkana pitää.*

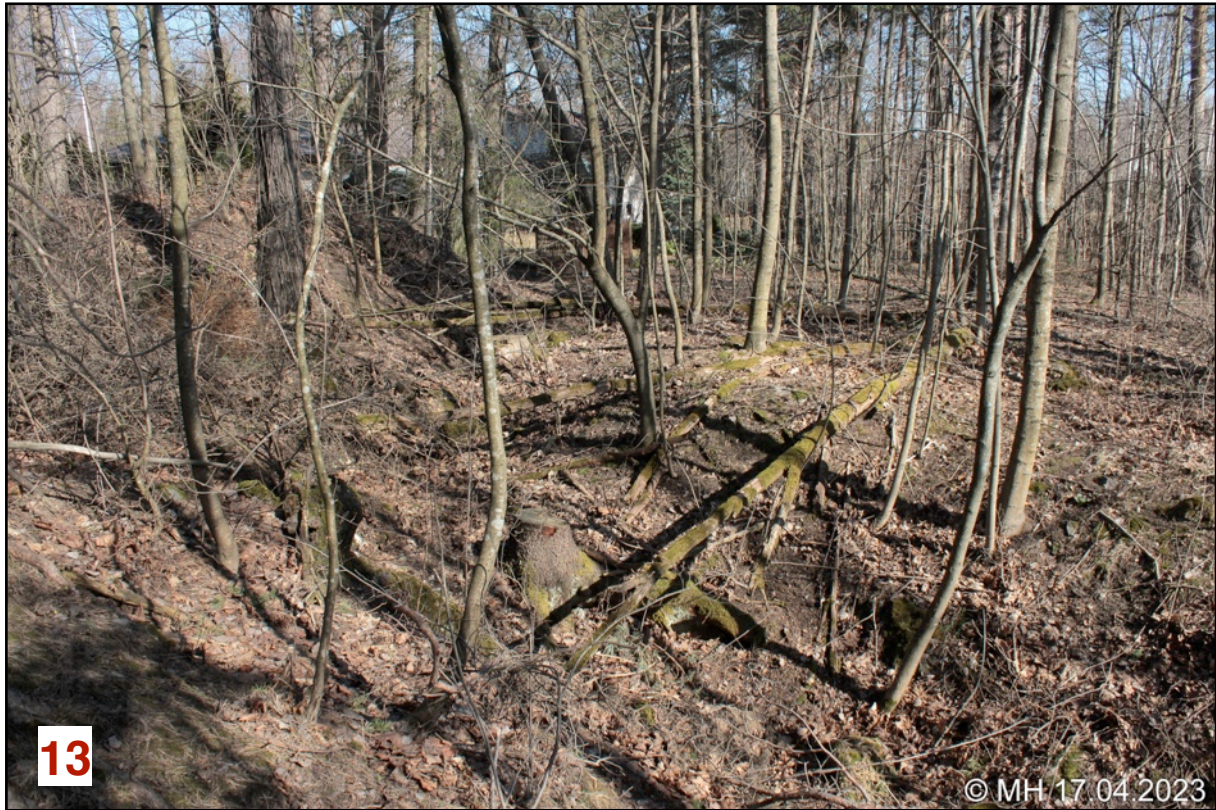
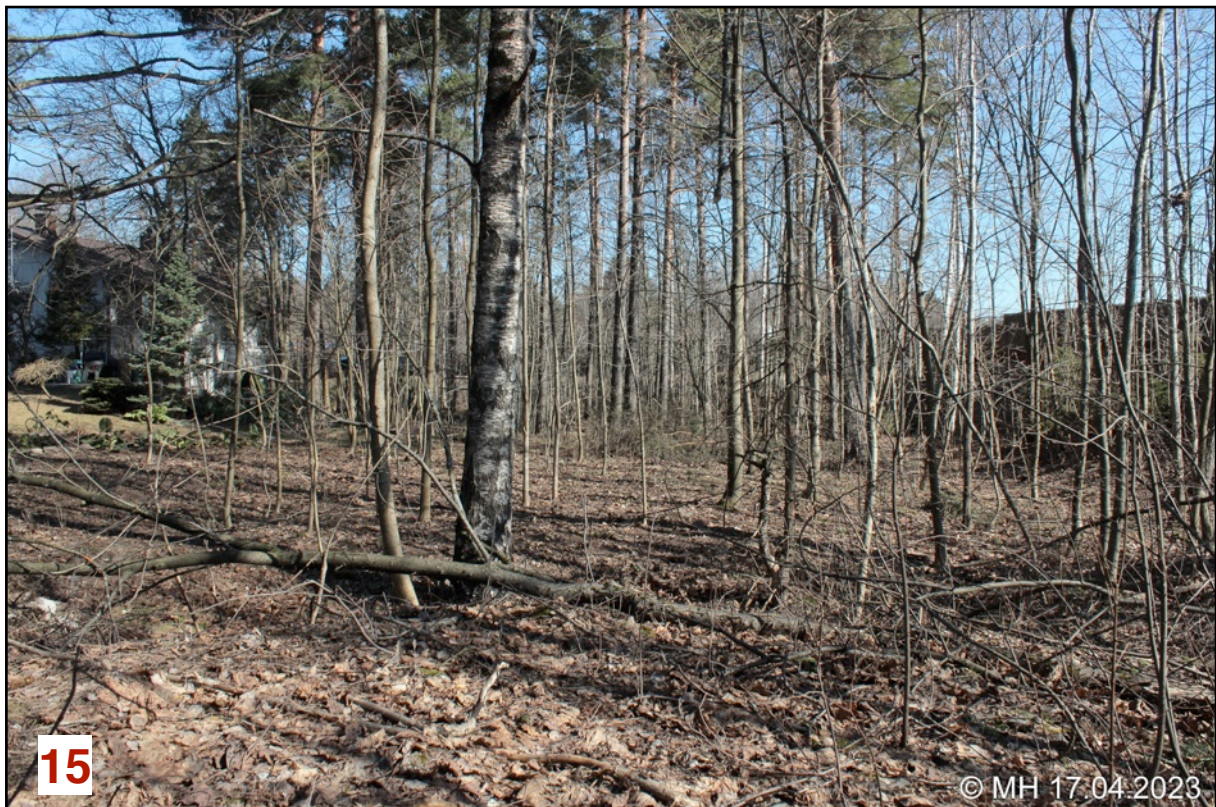
Tykkiaseman pohjoispää on osittain tasoitettu ja osittain rintamasuoja on jäänyt tonttimaalle, rakentamisen alle. Aseman pohjoispäähän johtavat käytävät on täyttyneet eikä hiukan kauempaa katsottuna näkynyt mitään linnoitteisiin liittyvää. Vaatisi tarkempaa alueen tutkimista, mutta ollaan jo niin lähellä omakotitalojen valtaamaa reviiriä, että tyydyin vilkuilemaan kauempaa.

↑ Tykkiaseman 108 pohjoispään maastoa. ↓
