Vallitukset

VAHVIALANKALLIO LÄNSI (Laajalahti) TUKIKOHTA XXXI:2

Tukikohta XXXI:2 (Laajalahti)

**Muistiinpanot paikalla käyntien 10-12.4.2023
sekä valokuvien perusteella 1-2.6.2023.**

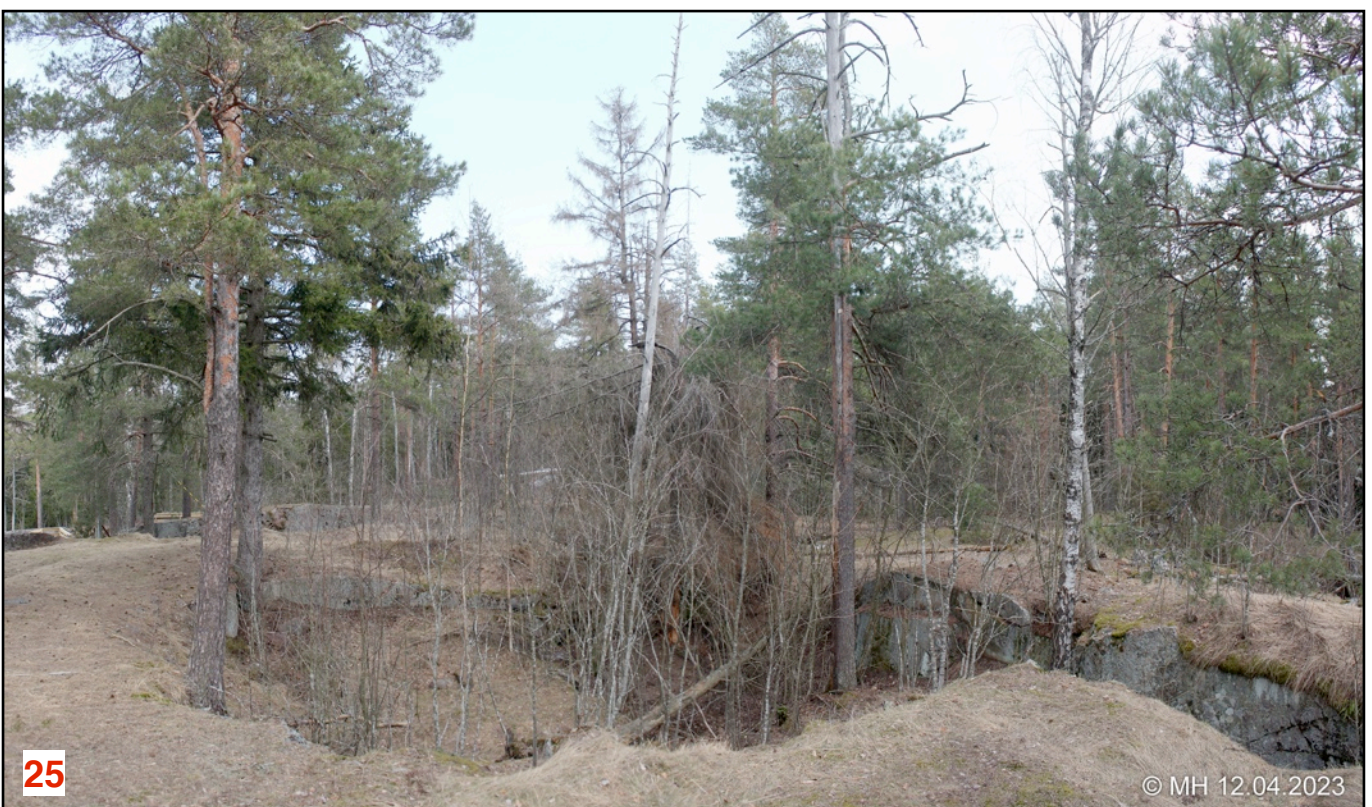
25

Suojahuoneen S1 kuoppa. Betonisia osia ei näkynyt. ↓

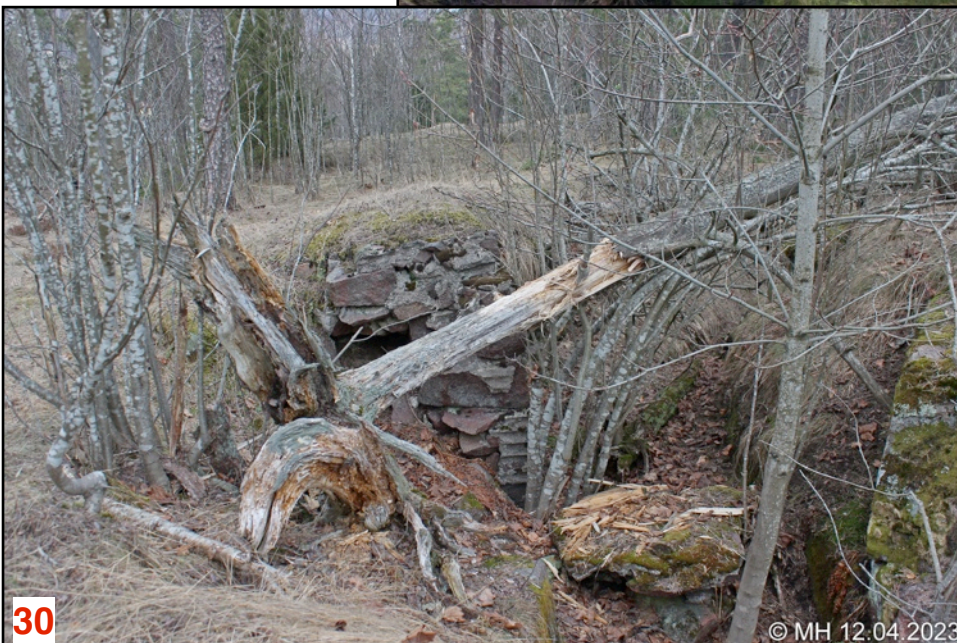
→
30 vuotta sitten tämä huippua kiertävä ampumahauta näytti aivan samantaiselta kuin nykyään.

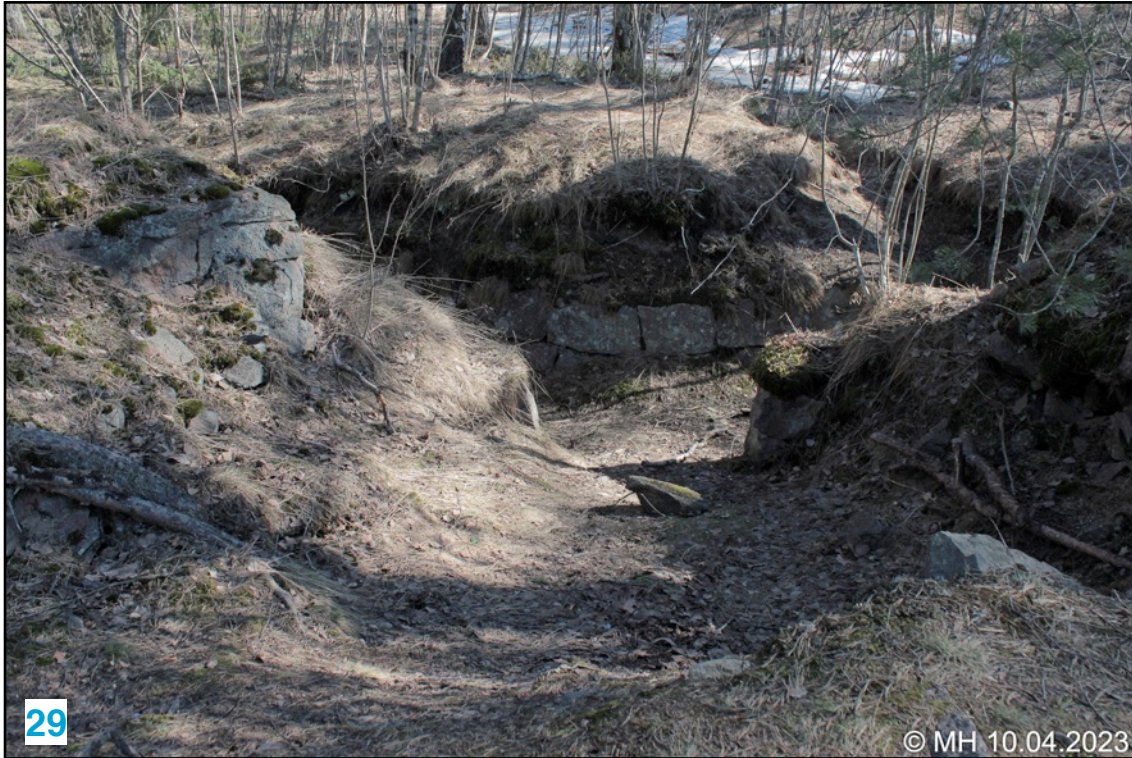
Asema **T6** nähtynä ampuma-aukon suunnalta. Ei siis kehuttavassa kunnossa. Maalinnointus Espoossa vihkosen mukaan tässä olisi ollut suojahuone. Mahdollista sekin. ↑

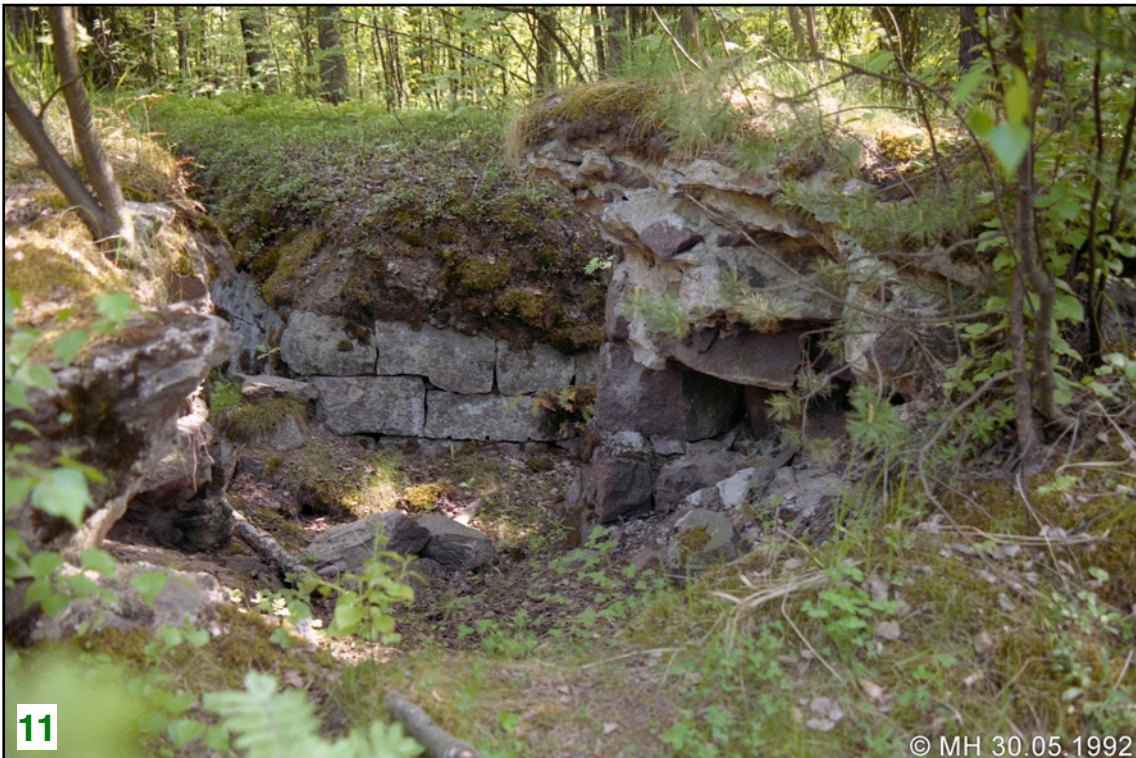
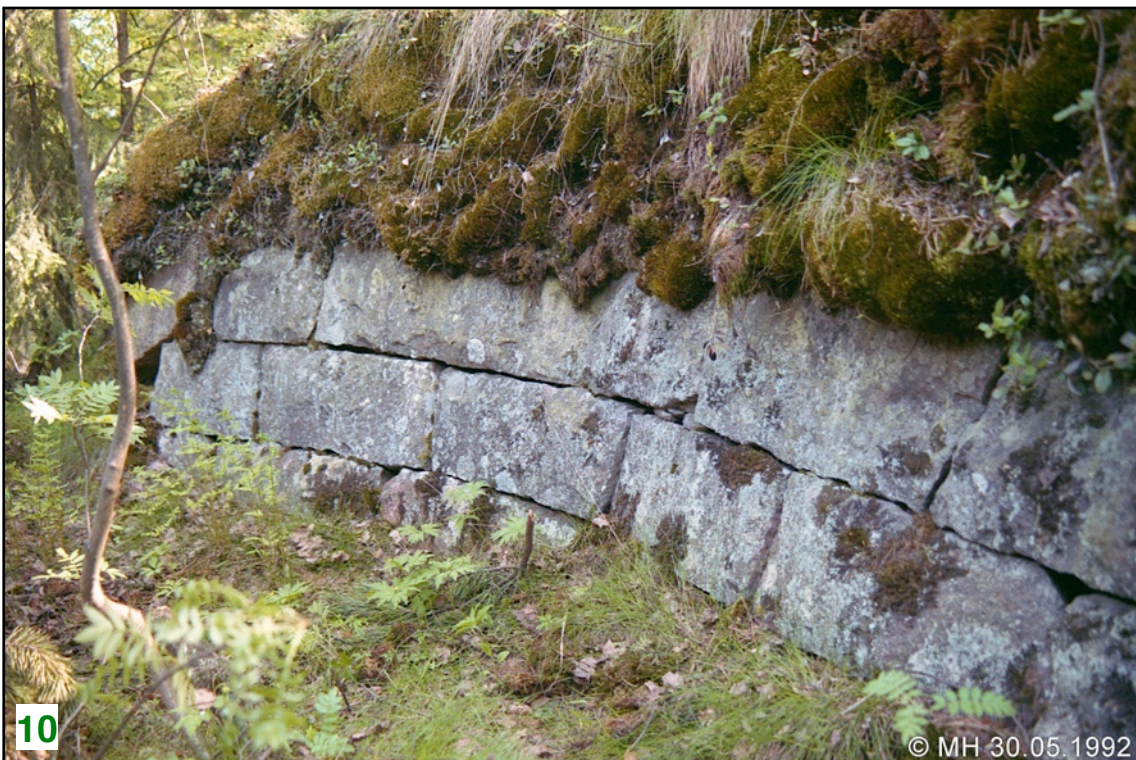
↑ Pari vanhempaa kuvaa T7 kohdalta. Yllä ampuma-aukosta kuvattuna.
 Alla käytävän seinnää. Siistiä harkkokivikäytävää. ↓

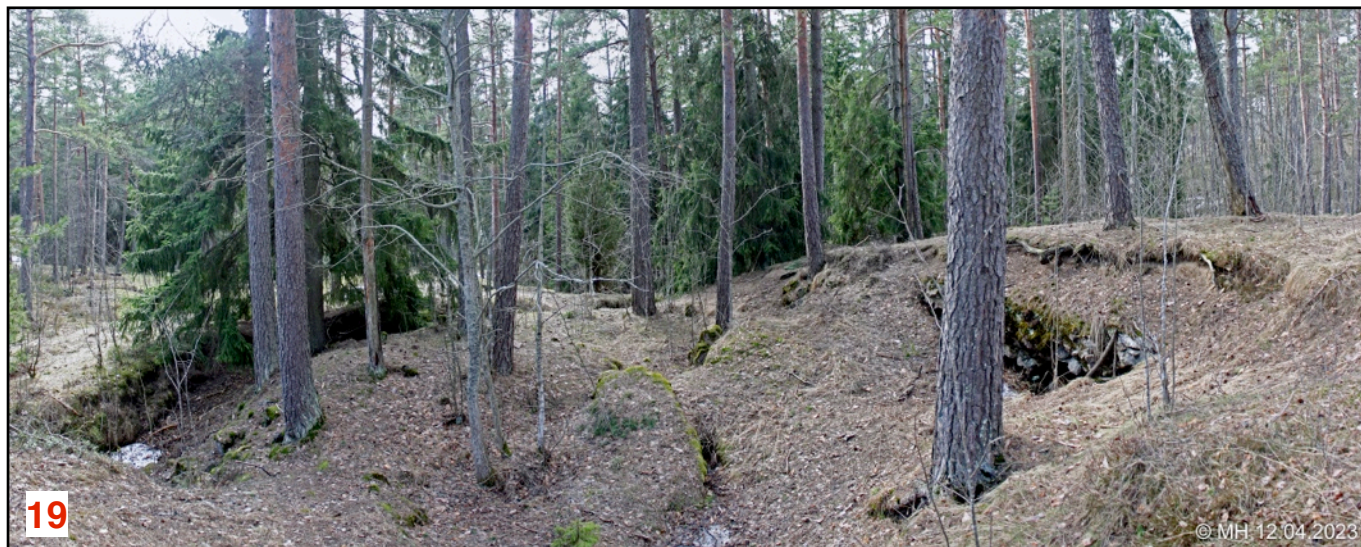
Yhdyskäytävä jatkuu idän suuntaan koukaten mäen korkean nyppylän eteläpuolitse. Ollaan suojan **S7** takana. Suoja on ollut suuri betoninen. Katto on räjäytetty. Suuret katon lohkat täyttää suojan kuopan. On vaikea hahmottaa suojan kokoa, eikä ole ihan varma mistä suojaan on johtanut käytävä, oletettavasti idän puolelta. Suojan rinteessä pääsee kurkistamaan katon lohkeeseen alle. Siellä on matala tilaa ja hiukan rojua. Katon lohkeiden päällä kasvaa yllättävän paksuja mäntyjä. No onhan tuosta linnoittamisesta jo yli 100 vuotta ja suojen räjäyttämisenkin noin 90.

↑
Suojahuone S7
hieman eri suunnilta nähtynä. →

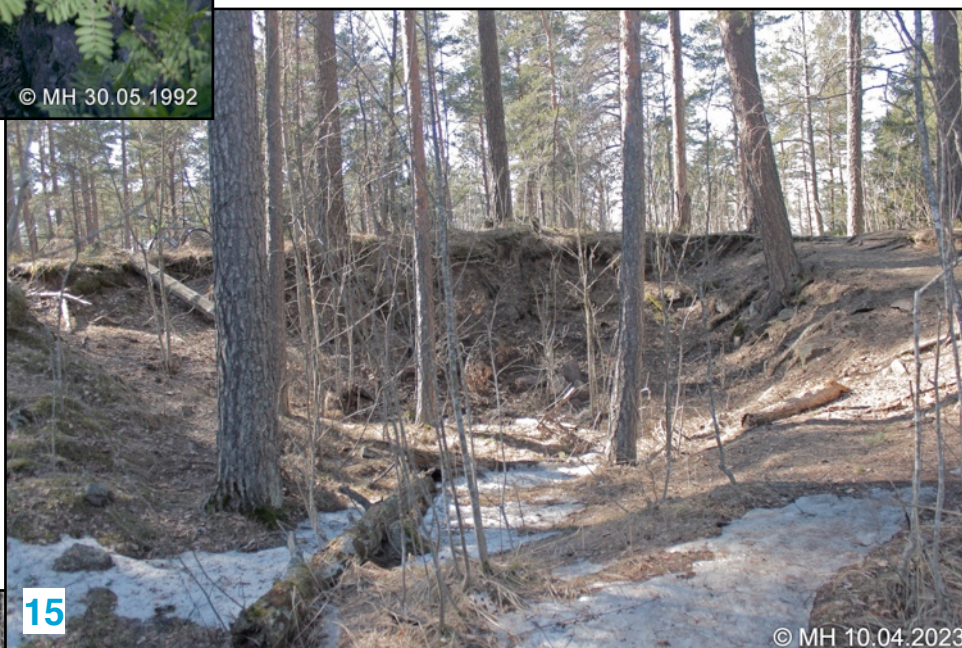
15

Suojan **S7** jälkeen yhdyskäytävä jatkuu erittäin syvästi vielä 20m pohjoisen suuntaa. Kääntyy sitten rinteen puolelle ja katoaa suojan **S8** kuopan laidalle. Suojan kuoppa on samaa kokoluokkaa kuin suojalla **S7** mutta täällä ei näy betoniosia. Kuopan sorareunoilla näkyy vain muutamia kiven lohkareita.

Suojahuone **S8**
Vain kuoppa maastossa. Ei betoniosia →
näkyvillä.

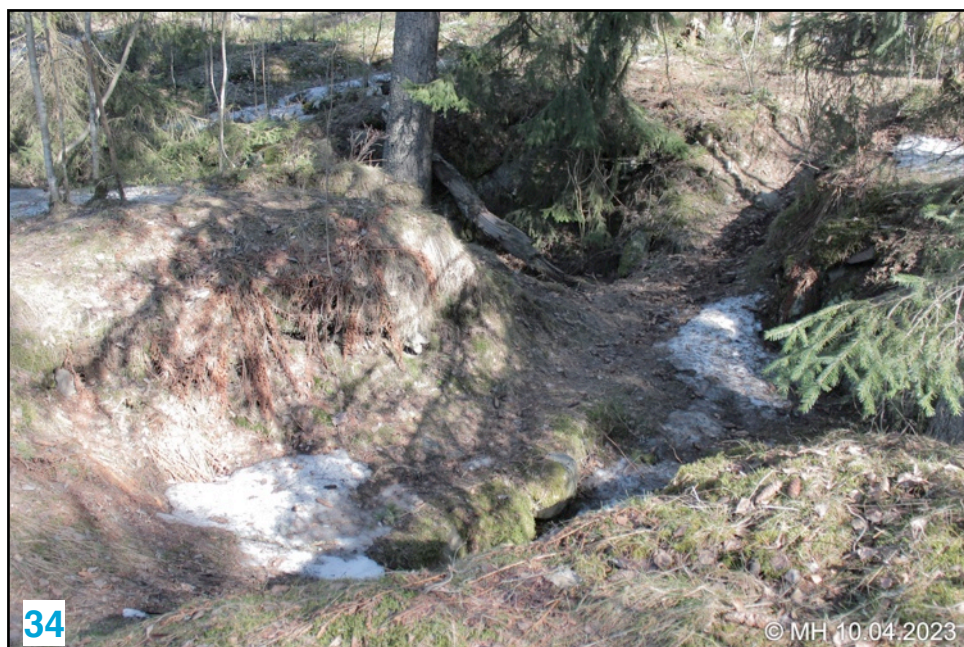
Tuliaseman T8 kuoppa.
Mitä tässä on ollut? →

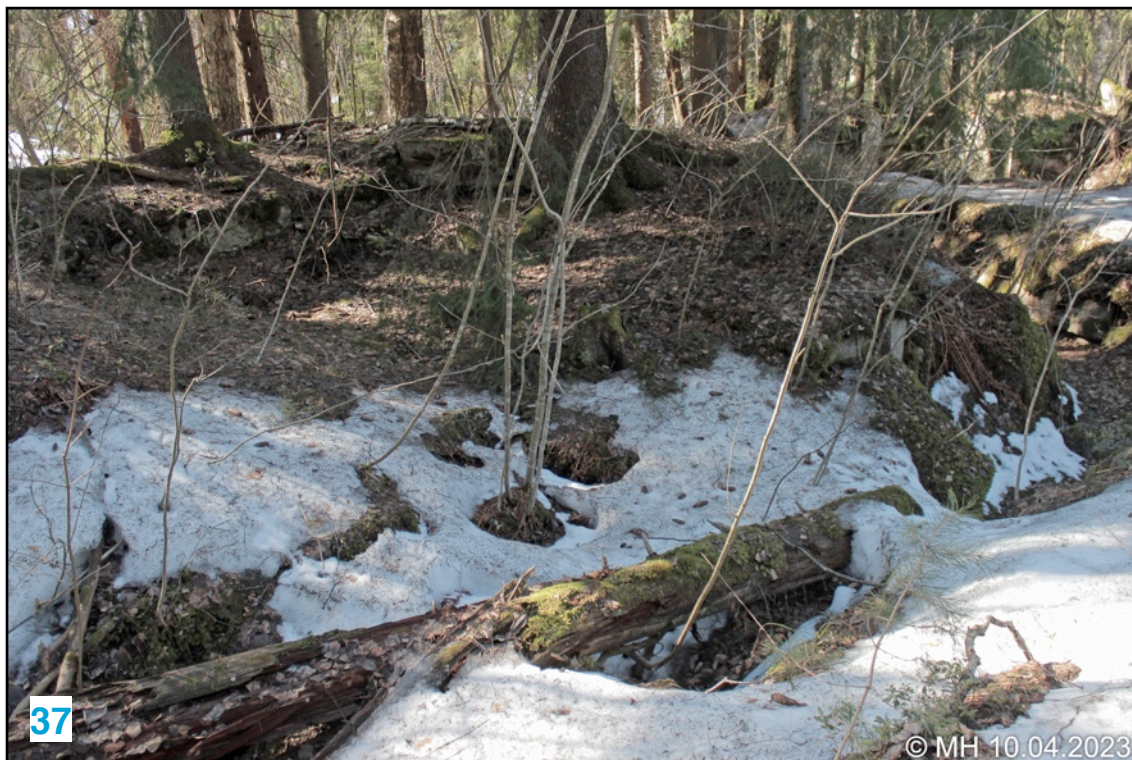
Asemasta **T8** käytävä jatkuu muutaman mutkan ja ollaan suojan **S6** kohdalla. Suoja on räjäytetty ja hyvin maastoutunut. Katon reunan betoniosaa kuitenkin näkyy kuopan takaseinällä ja sivuseinän päädyn yläosakin on näkyvissä. Suojalla on ollut kokoa noin 2m x 2m ja ilmeisesti käytävän seinä puutavarasta.

↑ Suojahuone S6. Jollei takaseinän katonreunassa ja käytävän kyljessä vilahtaisi hiukan betonia, niin suoja jäisi helposti havaitsematta.

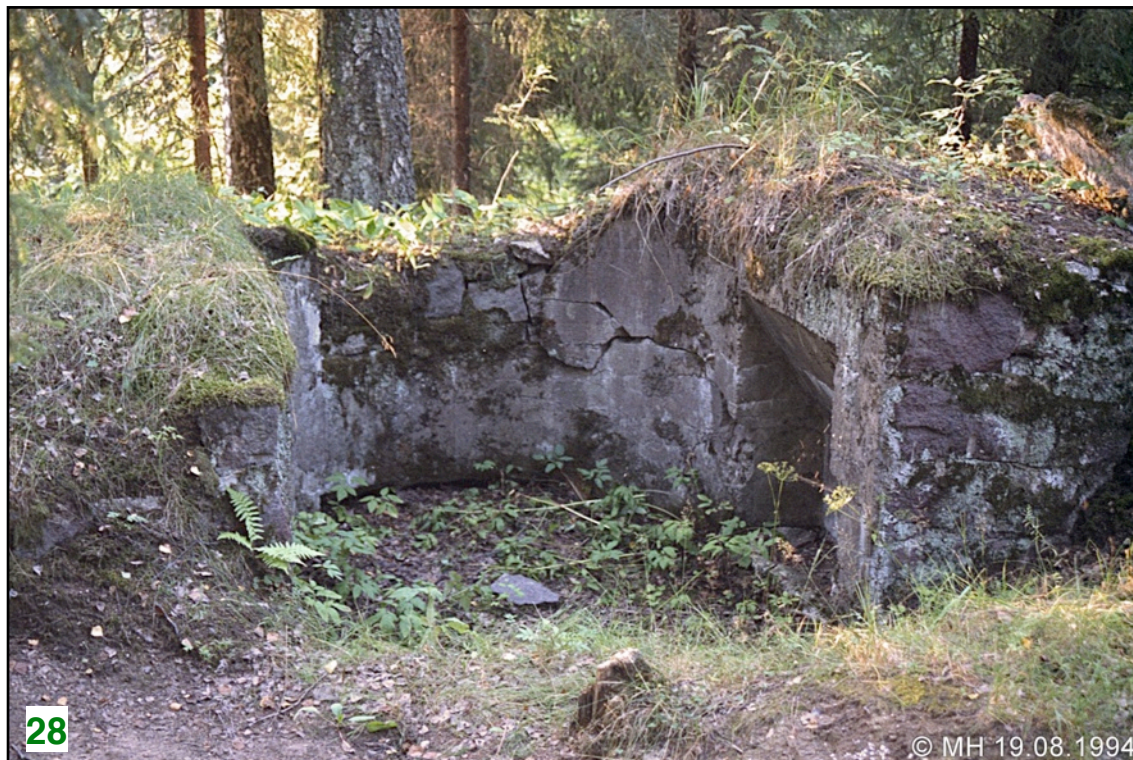
Seuraavan mutkan takana onkin näkyvissä betoninen A-tyypin konekivääriasema **T9**. Asemassa ei ole takaseinää ja kattaminenkin on ilmeisesti jäänyt tekemättä. Etuseinässä on ollut iso ampuma-aukko, jota on harkkokivillä pienennetty. Sivuseinässä on komero. Tästä käytävä nousee hieman ja jatkuu ampumahautana. Etuseinä on betonivahvisteista ja takaseinässä harkkokiviä.

↑ Asema T9. Betonia ilmeisesti säästely halkeamista käytävän puolen harkkovi-
vistä päätellen. Ampuma-aukkoakin on pienennetty kivillä.

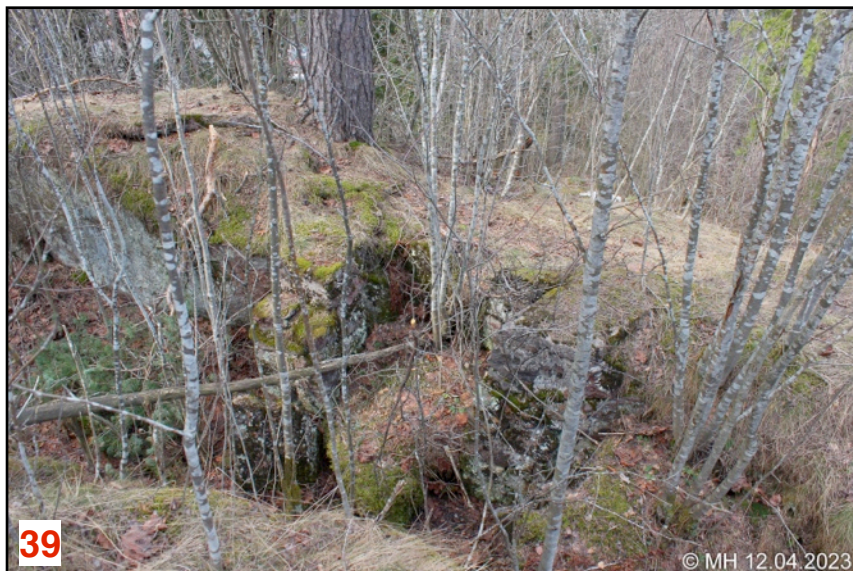
39

Heti käytävän lähdettyä lounaan suuntaan, on rinteen reunalla pieni kivistä muurattu tähystysasema **T2**. Harvinaista että näitä asemia on muurattu kivipintaisiksi. Risut pitäisi raivata pois.

↑ Tähystysasema **T2**.

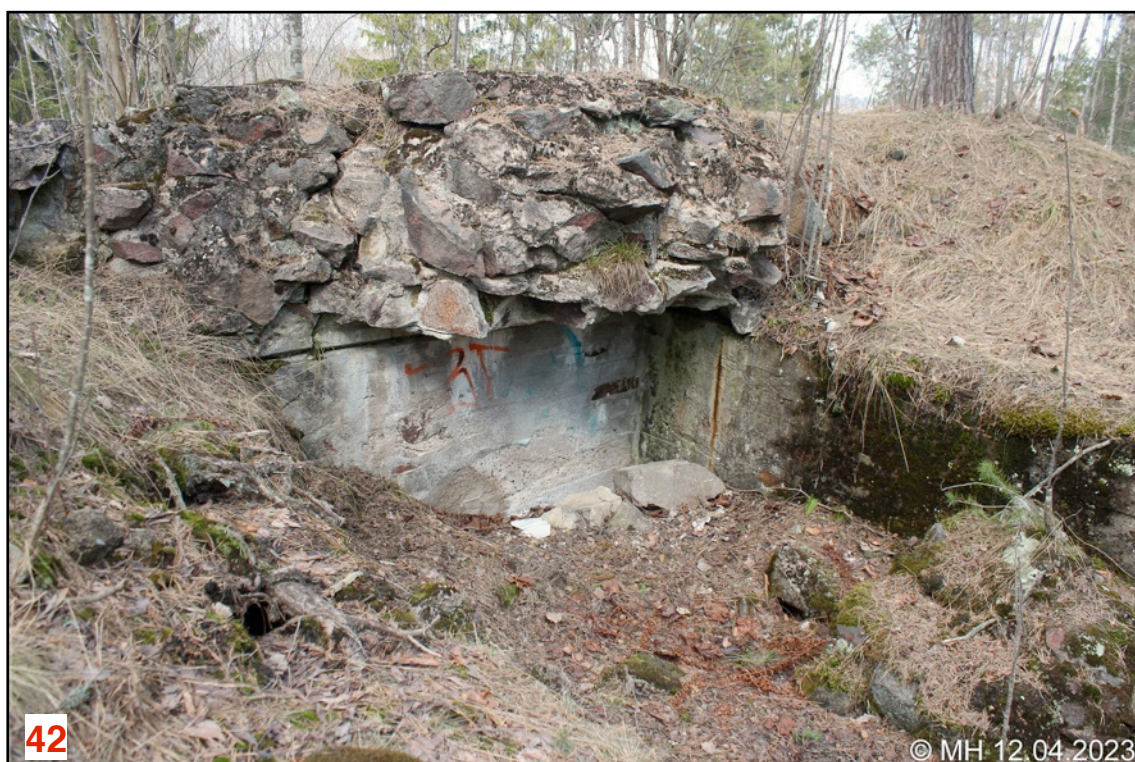
42

Seuraavana käytävän laidalla on noin 2m kanttiinsa olleen suojahuoneen **S2** jäänteet. Katto on räjäytetty, mutta seinät on vielä tallella. Suojan lattia ja edusta tietenkkin täynnä betonilohkareita. Säästeliäästi on katossa betonia käytetty. Seinät on lautamuottiin valettu. Jos käytävän puolella on ollut seinä, niin se on ollut puutavarasta ja poistettu.

Suojahuone **S2** ↓

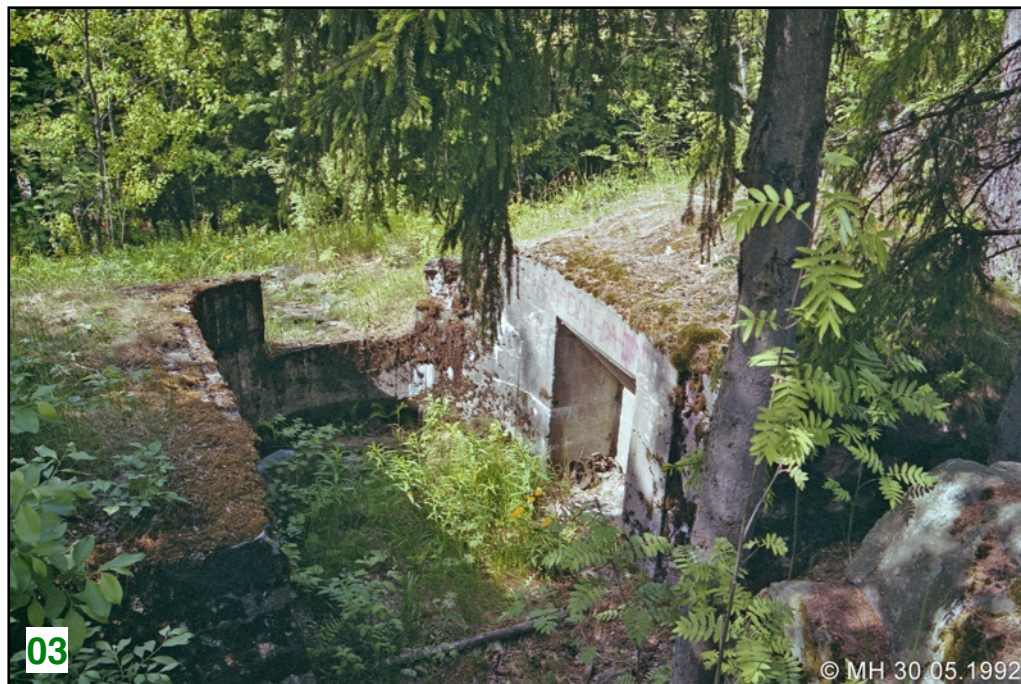
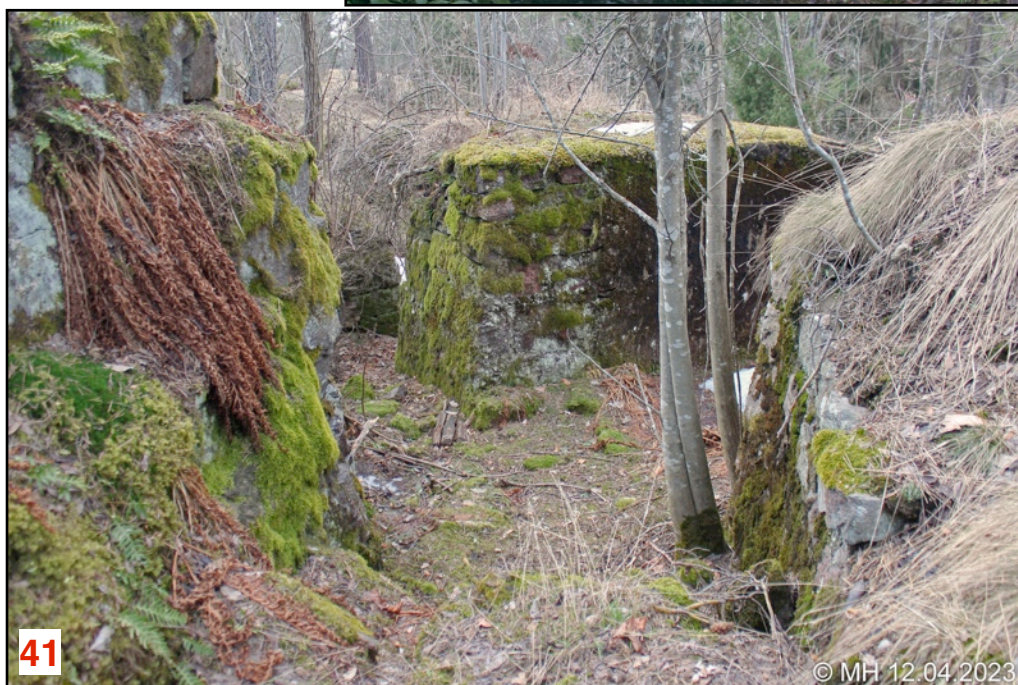
Suojan **S2** jälkeen on takaa avoin A-tyypin konekivääriasema **T3**. Asema ei ole kovinkaan paljoa täyttynyt. Siinä on suurehko ampuma-aukko ja sen alla asean jalustaa varten kolo. Sivuseinässä on komero. Ilmeisesti asema ei ole ollut katettu koska maassa ei näy betonin kappaleita. Käytävä on betonisen aseman molemmilla puolilla harkkokivimuurattua.

Tuliasema **T3**. Juuri mikään ei ole muuttunut 30 vuoden aikana, paitsi tuo kuusi on poistunut. ➔

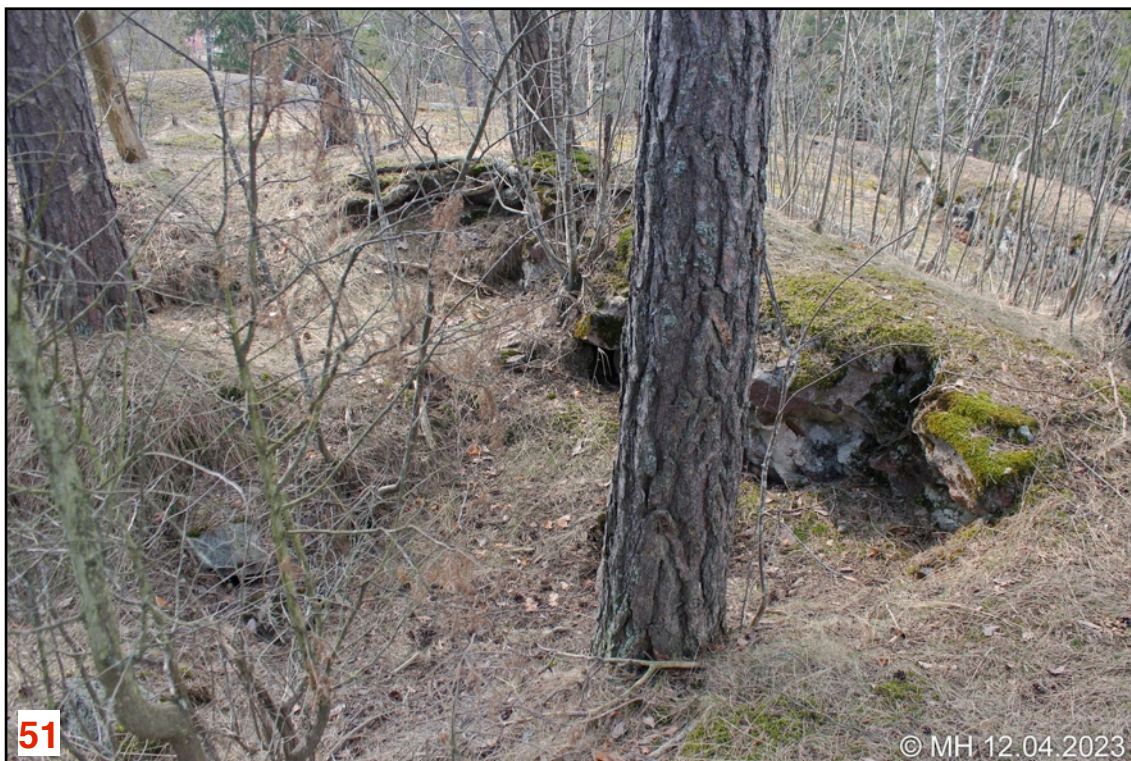
51

Pienen ampumahauta osuuden jälkeen ollaan käytävänhaarassa. Lännen puolelle lähtee taistelutarustukset, eli 50m pituinen lenkki jossa on kaksi pitkää ampumahaudan osuutta. Toinen käytävähaara oikaisee syväna ja louhittuna ylärinteen puolelta. Sen varrella on ollut suojahuone **S3**. Suoja **S3** on myös räjäytetty ja ollut ilmeisesti samaa kokoa (2mx2m) kuin nämä muutkin linjastossa olevat. Suoja on täysin täyttynyt ja vain seinien päällä olevat katon jäänteet näkyvät. Edellä mainitut käytävät yhdistyvät jälleen yhdeksi ja jatkavat etelään.

↑ Suojahuoneen S3 jäänteet. Vaikea hahmottaa edes suojan kokoa.

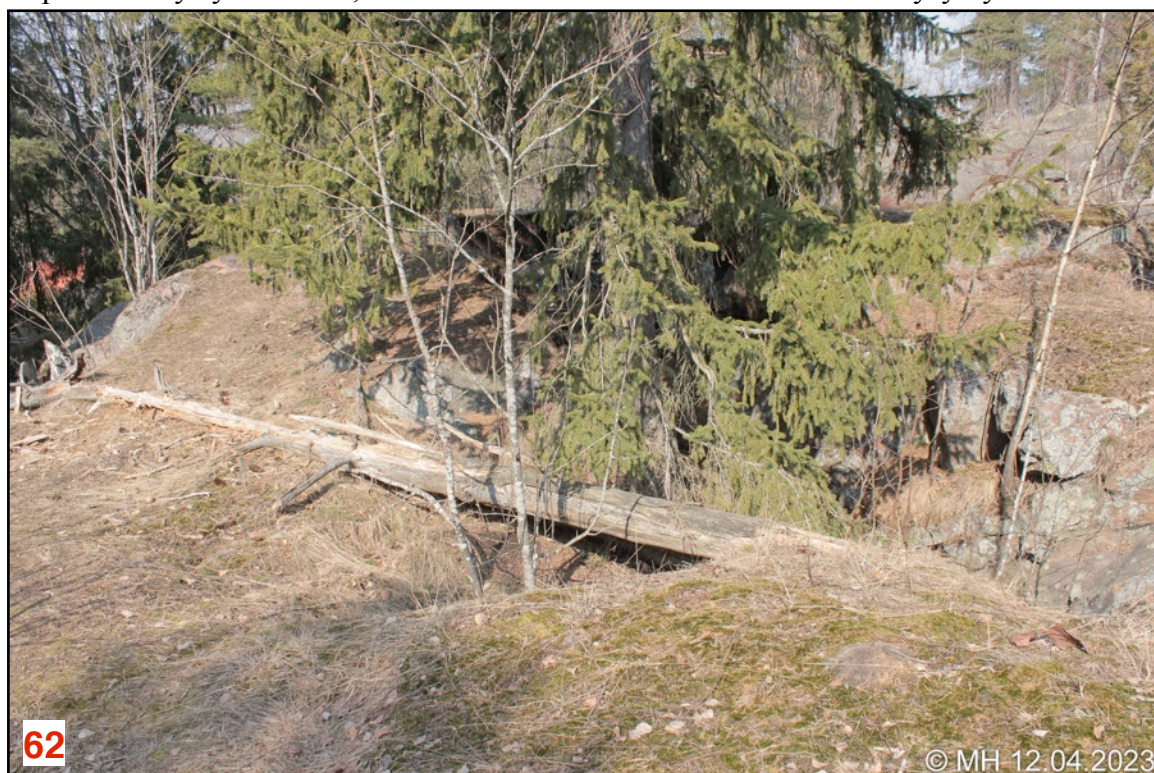
T4 jälkeen käytävä on ampumahautaa käytävän mutkaan asti. Sitten onkin taasen käytävän etuseinässä kohta josta ei saa selvää. Tämän olen merkinnyt karttaan ? merkillä. Onhan tuossakin voinut olla vaikka tähytysasema mutta enemmänkin näyttää jotta etuseinää olisi purettu tai se olisi vain sortunut. Tämäkin on Espoon inventoinnissa laitettu suojahuoneeksi, ihmettelen vielä enemmän kun vastaavaa merkintää **T4** kohdalla. Käytävät on täällä hyvin lähellä omakotitalojen tontteja, ja niissä on tälläkin hetkellä nähtävissä useita majoja. Lasten ja nuoren majaleikeissä siirtyy helposti irtokiviäkin.

Tuossa kaatuneen puun alla on huonosti hahmotettavissa oleva rakenne. Mielestäni oivallinen paikka tähystysasemalle, mutta ei siitä ota selvää. Joten merkitsin kysymys merkillä. ↓

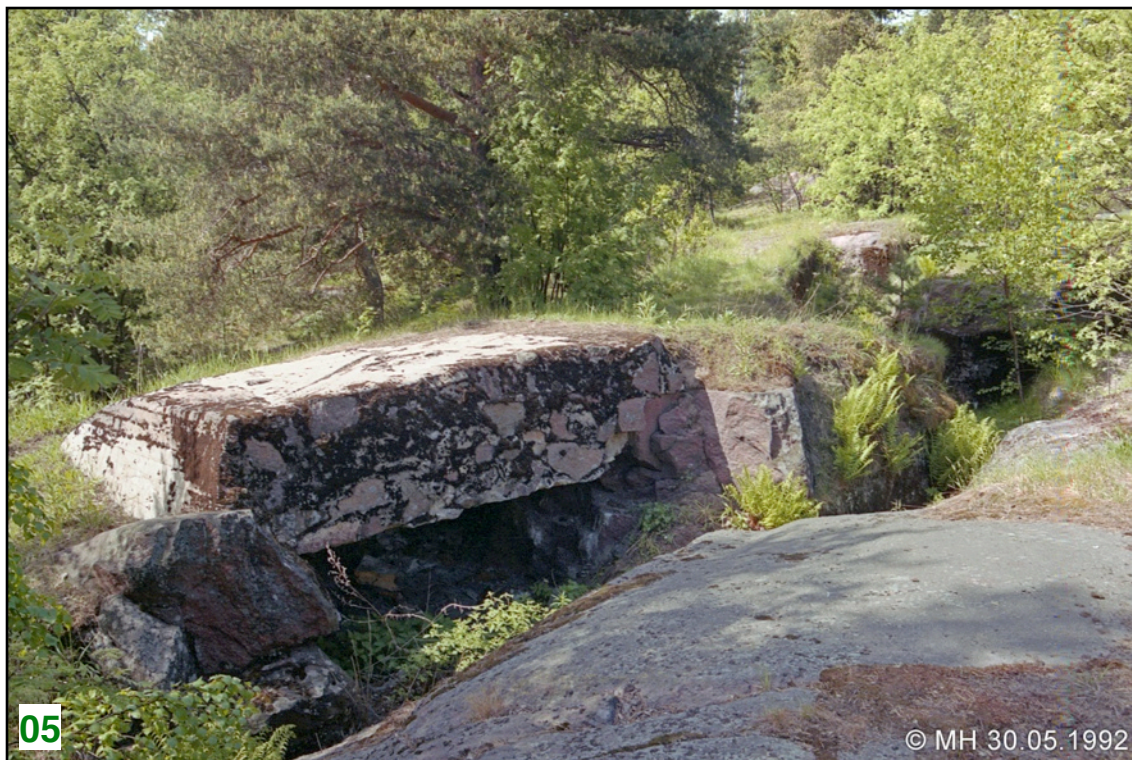
↑ Paikallinen harvinaisuus.
katon osalta ehjä suojahuone S4.

Käytävien jälleen yhdistyttyä on edessä mäen harvinaisuus eli kattonsa puolesta ehjä suoja S4. Lähes metrin paksuinen betonikatto on säilynyt kokonaisuutena. Suoja on louhittu kallioon ja sen sisäseinät on olleet hirsistä. Vain takaseinän yläosassa on hiukan betonia, jossa hirren painaukset näkyvät. Ilmeisesti käytävän puolikin on ollut hirttä. Koko on samaa n.2m suuntaansa kuin muutkin. Koska sivuseinät ei ole betonia joiden päälle ratakiskot olisi ladottu, epäilen ettei katon alapinnassa ole kiskoja olluakaan. Tähän viittaa myös katon betonijäljet sivuseinien kohdalla. Olisiko katto vain valettu hirsien päälle ladotun laudoituksen varaan? Ehkä kiskojen puuttuminen on myös syynä siihen ettei kattoa ole räjäytetty.

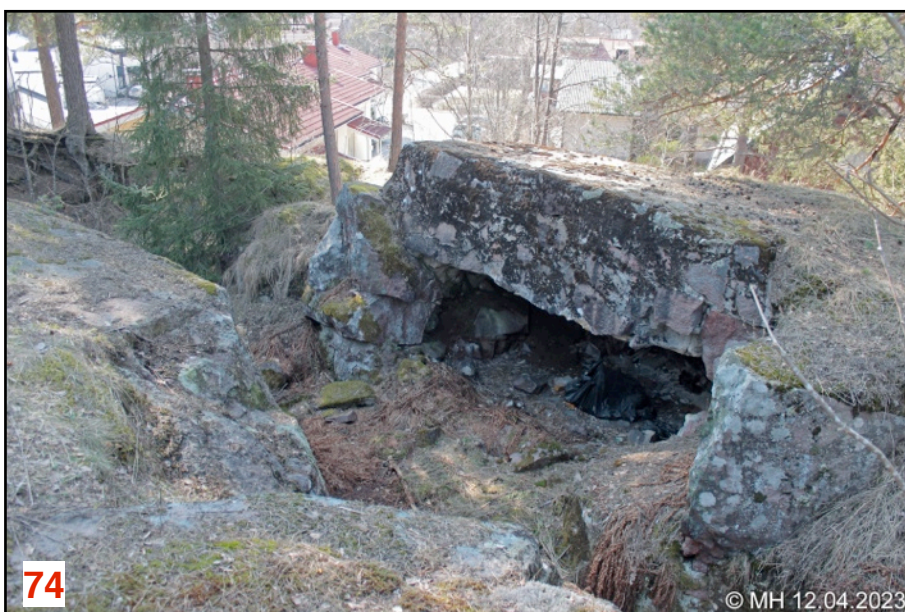
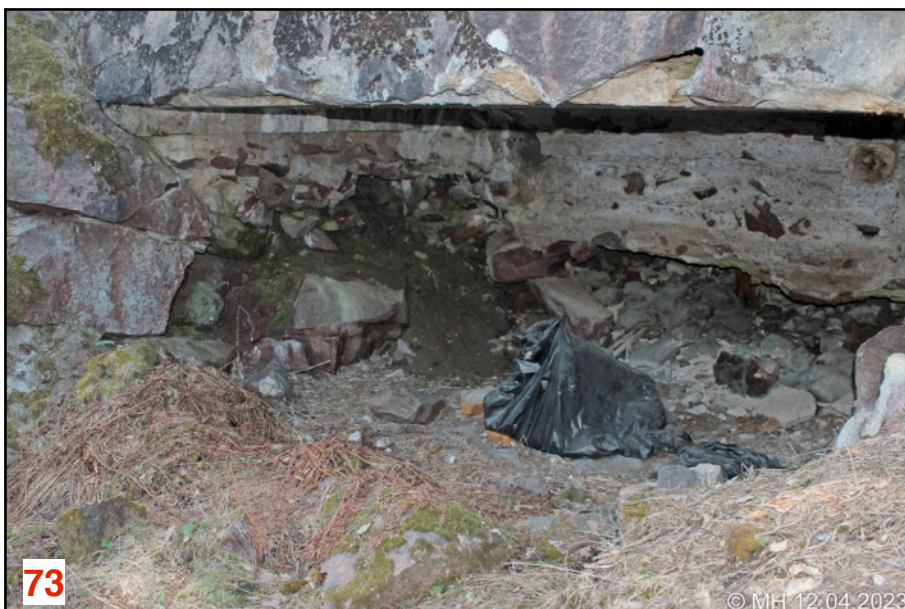
Suojan S4 takaseinässä on näkyvissä hirren jälkiä betonissa.
Muuten betonia on säästely.

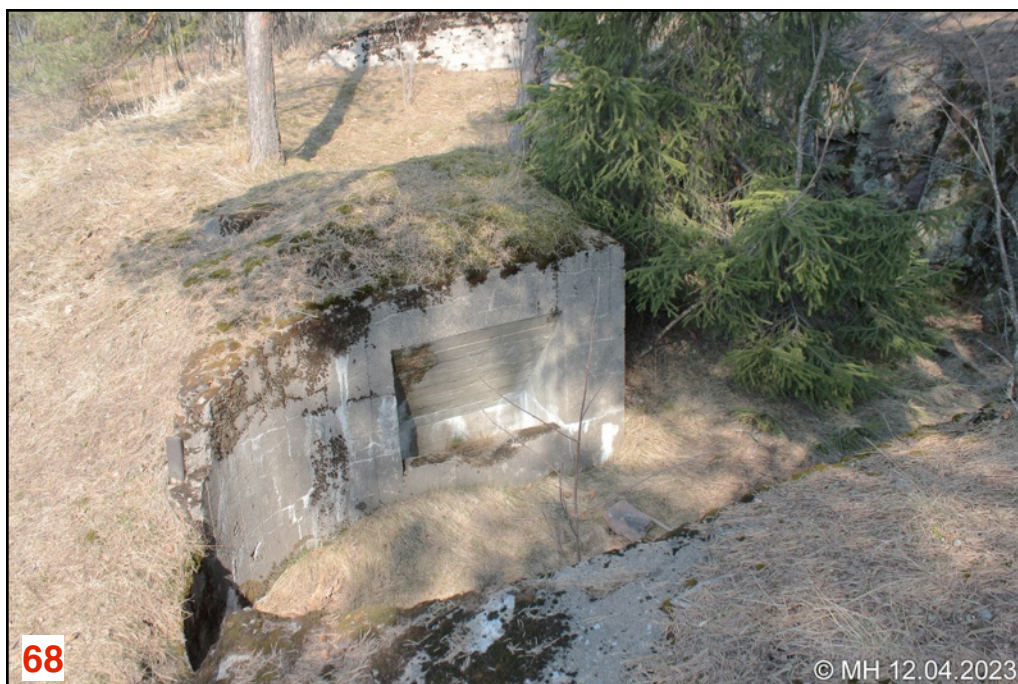
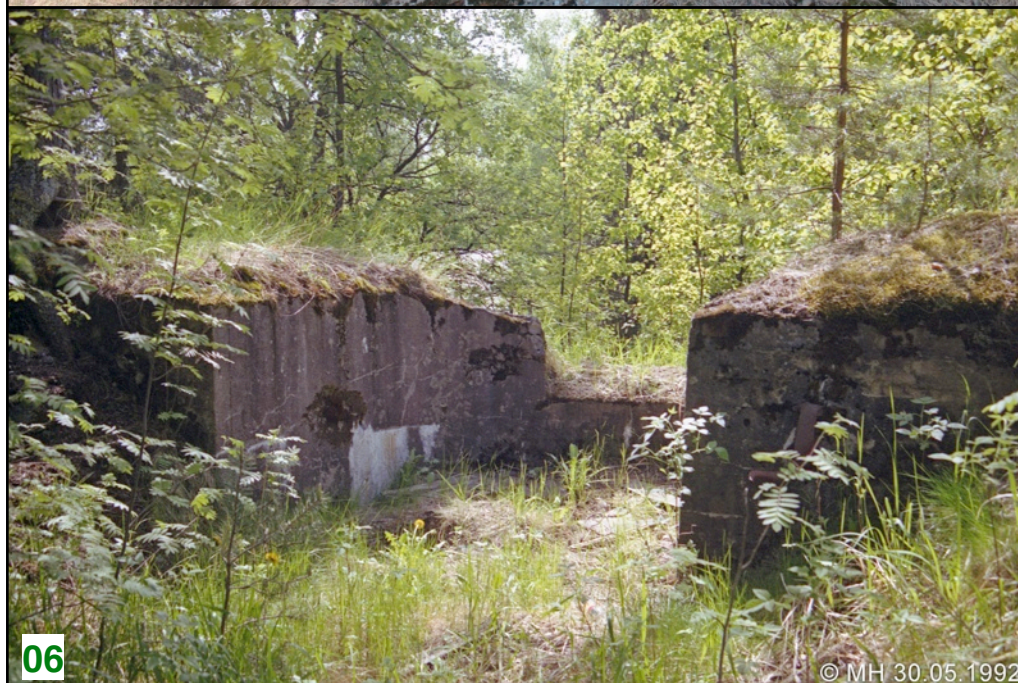
Tuliasema **T5**.

Suojan **S4** vieressä on A-tyyppin betoninen konekivääriasema **T5**. Asema on muuten edellisten mallinen mutta oikeassa sivuseinässä oleva komeron alaosa on ummessa. Eli komeron pohja on kuin kaukalo. Aseman **T5** eteläpuolella on käytävän etureunassa romahtaneita betoniosia. Näistäkään jäänteistä ei saa selvää mikä paikalla on ollut. Se vaikuttaisi katetulta rakenteelta käytävän etureunan päällä oleva betoniosan perusteella. Yleensä konekivääriaseman vieressä on suojahuone ja tähystysasema. Olisiko tässä ollut tuon konekivääripaikan tähystysasema? Tämäkin on Espoon luettelossa merkitty suojuhuoneeksi.

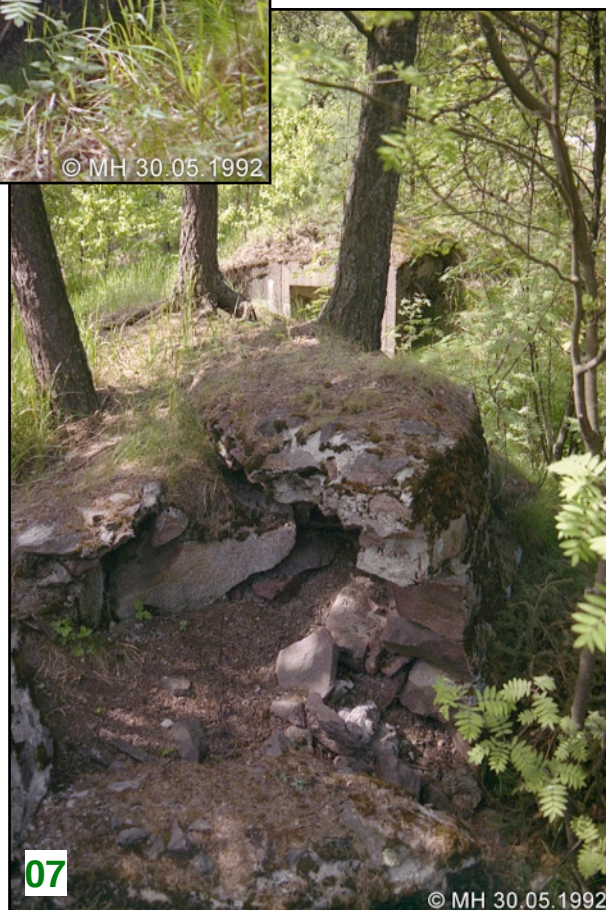
07

Tuliaseman **T5** vieressä on betonirakenne jonka käyttötarkoitus jää epäselväksi.

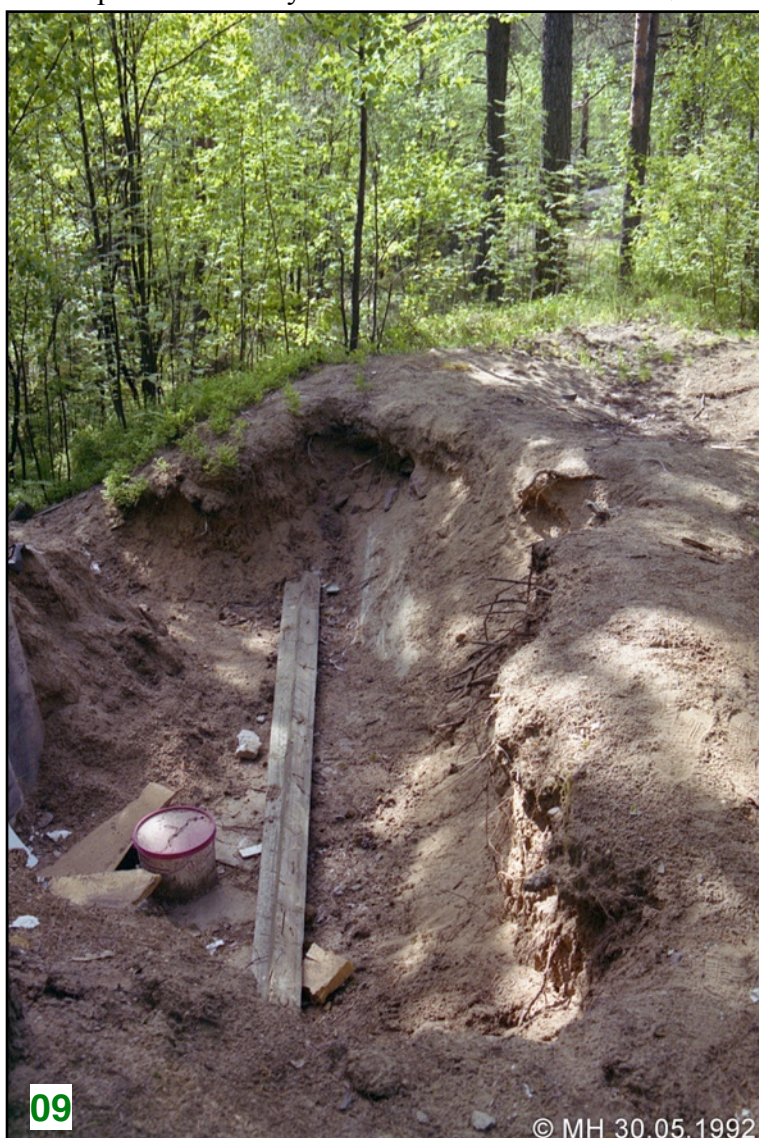
Vuonna 1992 oli kaivettu suojahuoneen S5
päällä. Oliko kyseessä virallinen tutkimus? ↓

Varustukset päättyy suureen suoja-
huoneeseen S5. Käytävä suojalle
koukkaa sen eteläpuolitse ja ovi on ollut
tyypillisesti itälaidalla. Mahdollinen vi-
hollisen tykkituli on tullut lännen suun-
nalta joten maavallit ja vahvemmat sei-
nät on sillä puolella. Ovi on tällaisissa
suojissa aina se heikko kohta, joten se
on tehty suojaisammalle puolelle. Itse
suojan mallia ja kokoa on kumpareesta
vaikea hahmottaa. Suojan katto on
räjäytetty. Kokonaisuudessaan suoja
muistuttaa muhkuraista sorakumparet-
tä. Sen päällä kasvaa tukevia mäntyjä
joten sen olemassaoloa ei tajuaisi ellei
useasta kohden pilkistäisi betonikaton
osia. Näiden katon kappaleiden välistä
pääsee kurkistamaan katon alle. Ihmis-
ten käyttämää aukkoa en nähnyt, joten
isompia onkaloita ei ilmeisesti katon
kappaleiden alle ole jäänyt. Eläimille
täällä kyllä on hyviä piilopaikkoja. Käy-
dessäni paikalla vuonna 1992 oli katon
laidalla kaivanto. Maata oli poistettu ja

saatu katon kantta jo hieman esiin. Oli-
ko kyseessä joku virallinen tutkimus vai
jonkun paikallisen harrastus. 2023 käy-
dessäni en pystynyt hahmottamaan mi-
kä suojan katon montuista oli tuo 30-
vuotta aikaisemmin näkemäni kuoppa.

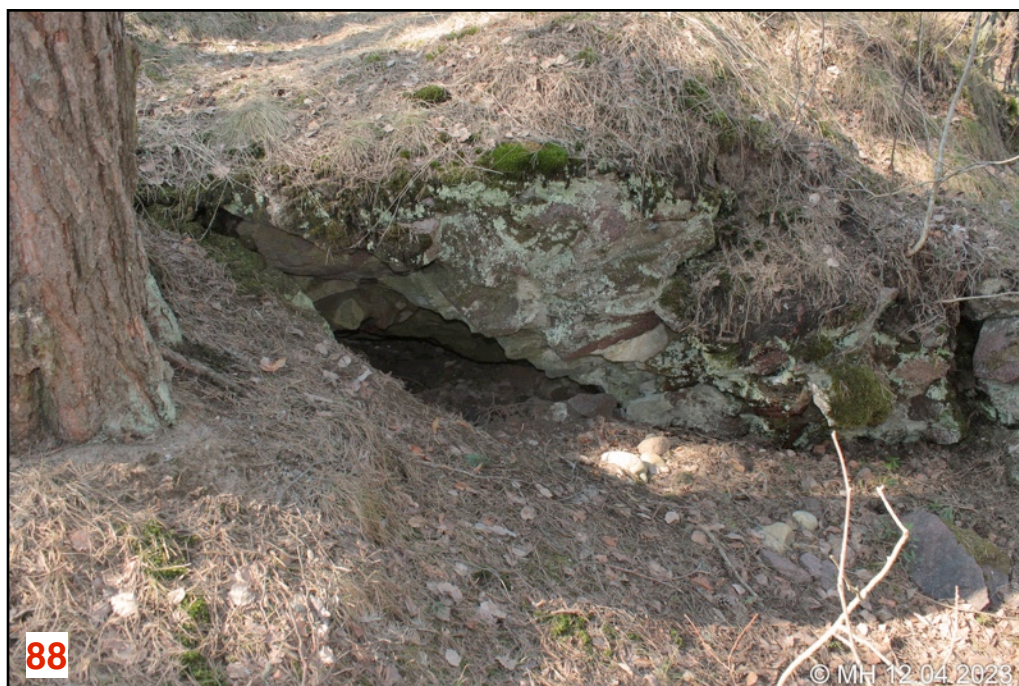
←
Suojahuoneen S5 katon kappaleiden alle pääsee kurkistamaan monesta kohtaa. Mihinkään ei näyttänyt ollee ihmisillä kiinnostusta. Sen verran ahtaita olivat.
