PATTERINMÄKI HISTORIA

PATTERINMÄKI

YLEISTÄ

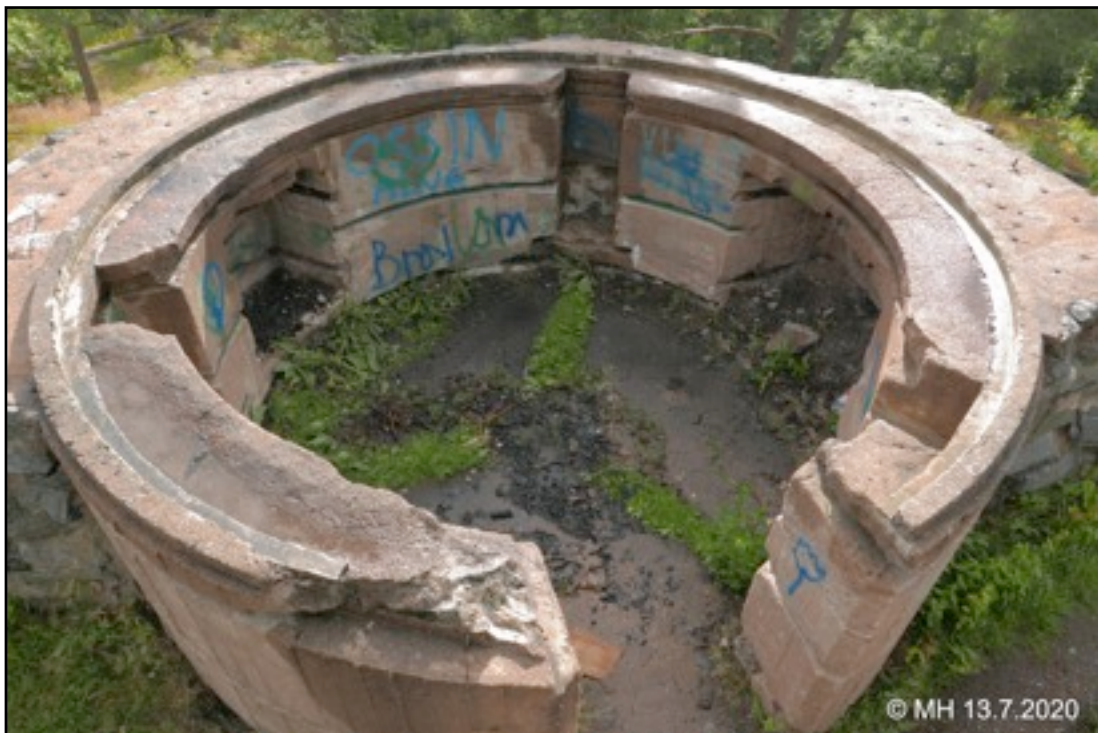
↑ Pohjoisempi konekivääriasema. Muurin päällä oleva betonirengas ylettyi oven yli, mutta on rikottu joskus 70-luvulla. En usko renkaan kuuluneen IT-patterin alkuperäiseen rakenteeseen.

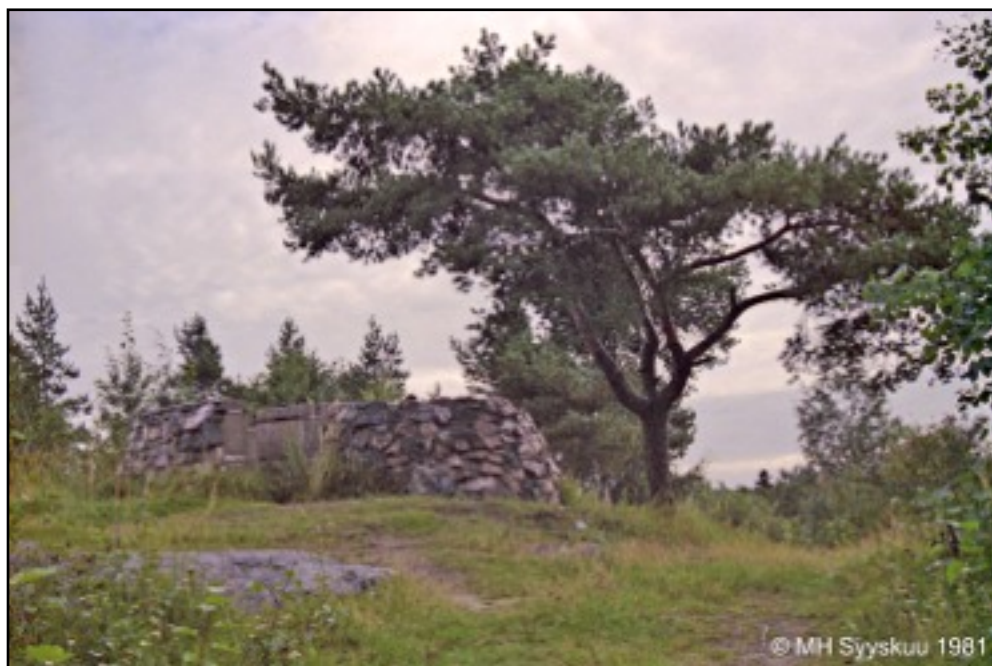
Eteläisempi KK-asema. Malliltaan se on samanlainen kuin pohjoinen asema. Kuva on varhaisimpia Patterinmäeltä ottamiani eli vuodelta 1981. Kuvas- ta voi huomata kuinka taustan puusto on kasvanut. Pienempi kuva otettu vertailua varten 41-vuotta myöhemmin.

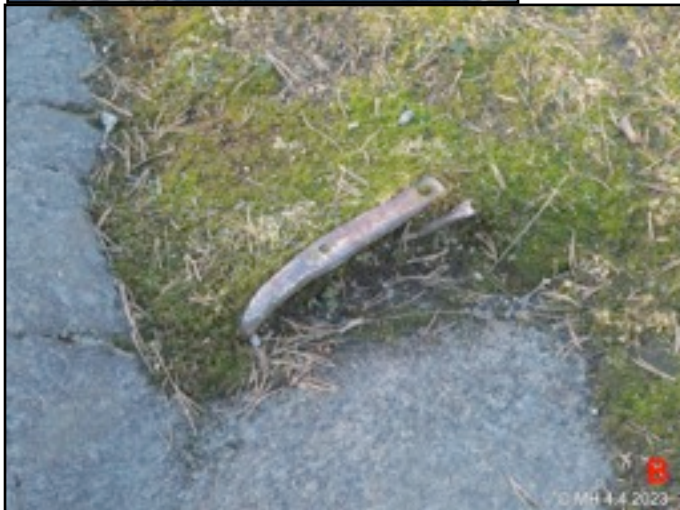
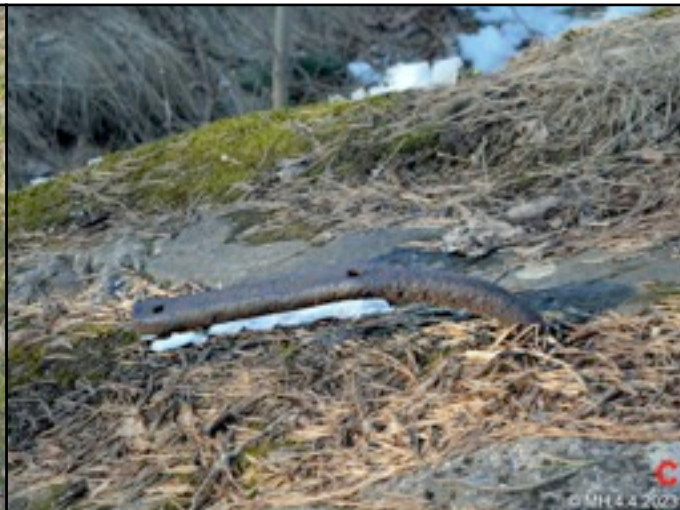
A. Patterimäen eteläosan kallioilla on useita kallioon porattuja terästankoja. Kuvassa kaksi. Terästankot on ilmeisesti taivutettu aidan poistamisen jälkeen loukkaantumisriskin pienentämiseksi.

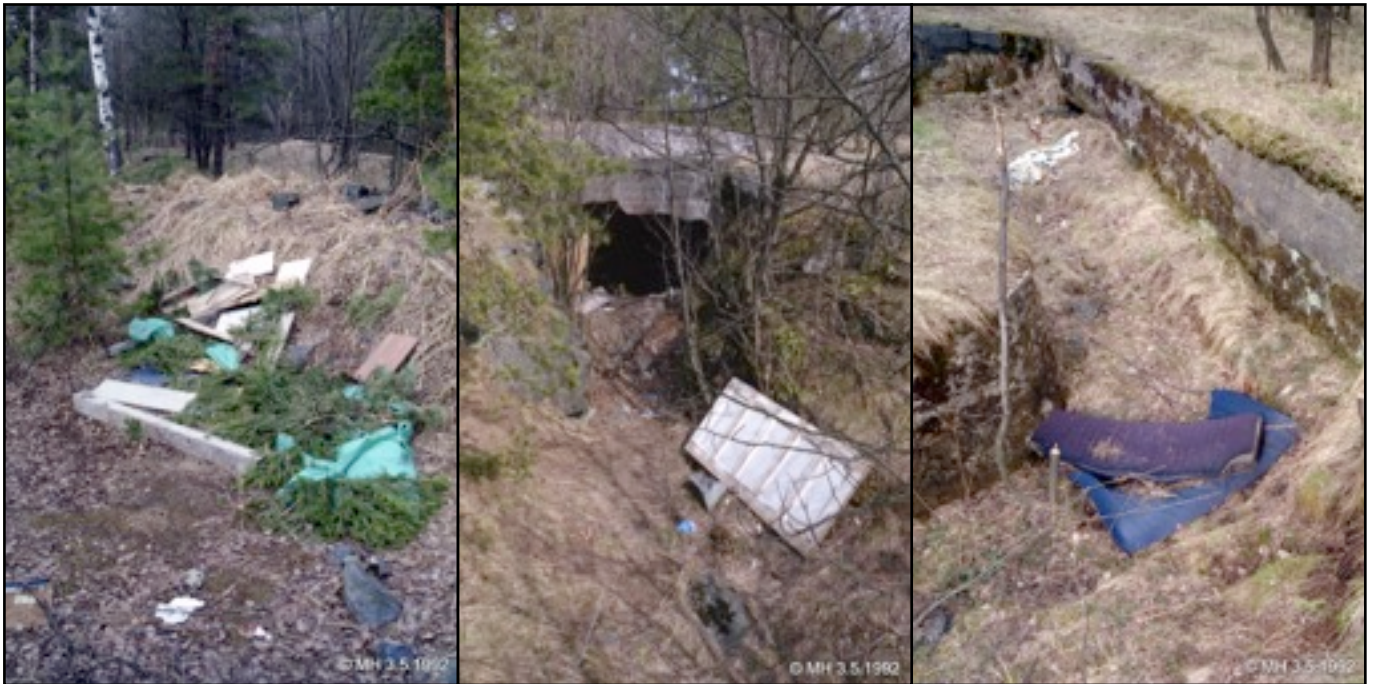
↑ 1990-luvulla mäelle vietiin kaikenlaista jätettä ja romua.

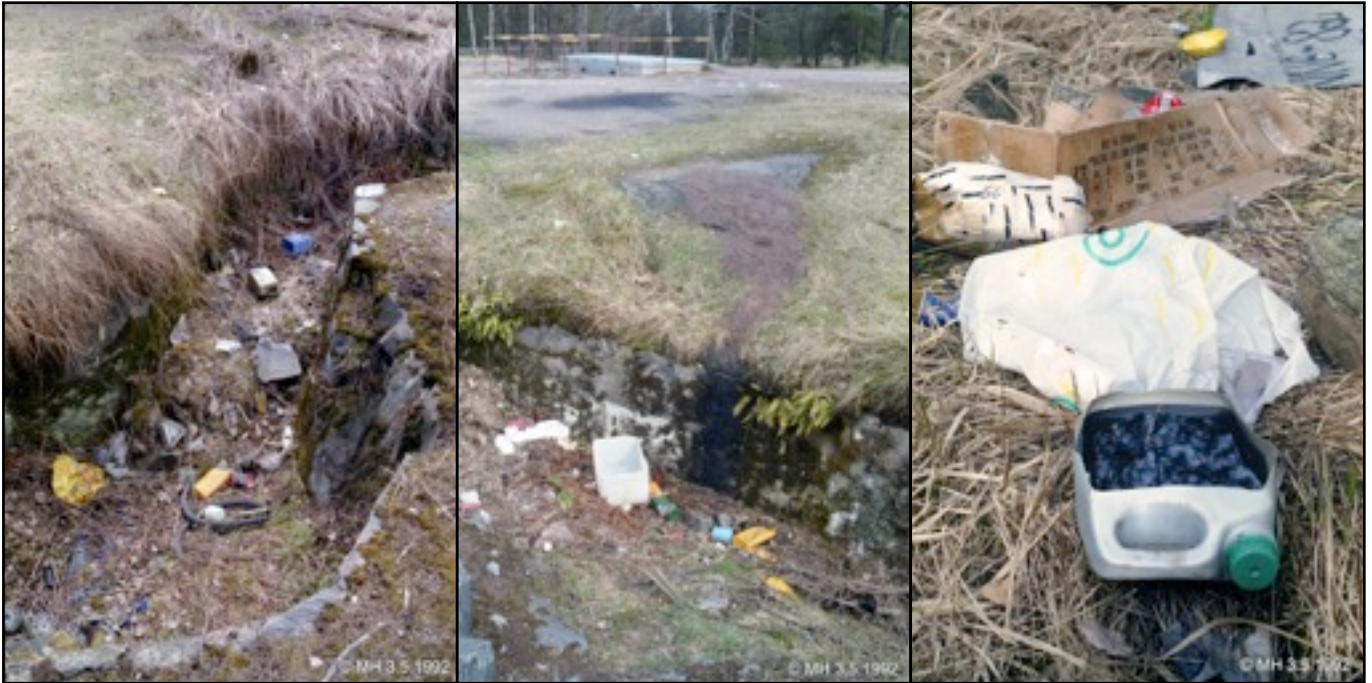
90-luvun iso ongelma oli mäellä tehdyt autojen[↑] öljynvaihdot. Öljyt suoraan maahan tai kanisterilla vallihautaan. Tyhjät purkit öljyjen perään.

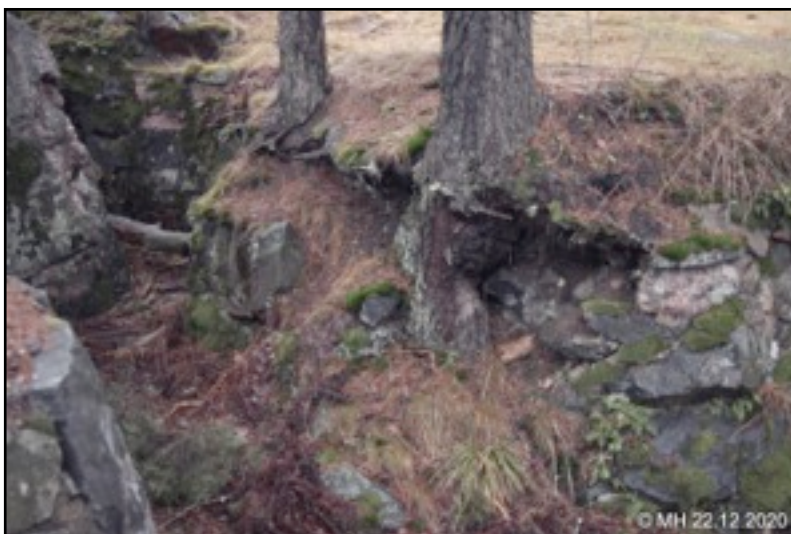
Käytävän seinä on pudonnut muutama kivi ja penkka on alkanut valua käytävään. Käytävän reunalle muodostuu vaarallinen kuoppa. Tällaisissa kohdissa voisi hyvin paikata seinämän ja täyttää syntyneen kuopan.

Patterinmäellä olevien I-maailmansodan linnoitteiden "pystyssä" olevissa osissa on kohtia, joiden tulevaisuus ei näytä hyvältä ellei niitä pian vahvisteta. Sortumat laajenevat ja uusia syntyy. Suojelun tulee siis keskittyä linnoitteiden nykytilan turvalliseen säilymiseen. Puiden juuret murtavat muureja ja heikommilla muureilla kulkeminen aiheuttaa kivien irtoamista. On myös havaittavissa ajattelemattomuutta, jossa muurien kiviä on tarkoituksella irrotettu. Käytävien vahvistaminen vaikka kiviä uudelleen muuraamalla, vahvistaa heikoimpia kohtia "luonnolliselta" vaurioitumiselta. Valistus ja tunnetuksi tekeminen auttaa estämään ilkivaltaa ja ajattelemattomuutta. Voimaa, vaivaa tai työkaluja käytetään harvemmin muurien vahingoittamiseen. Enemmän on kyse irtonaisten kivien tiputtamisesta tai siirtämisestä. Silloin vahvistaminen betonoimalla on ratkaisu. Kulkemisen ohjaaminen turvallisille paikoille ja sortumavaarassa olevien kohtien kunnostamista kannattaa suosia.

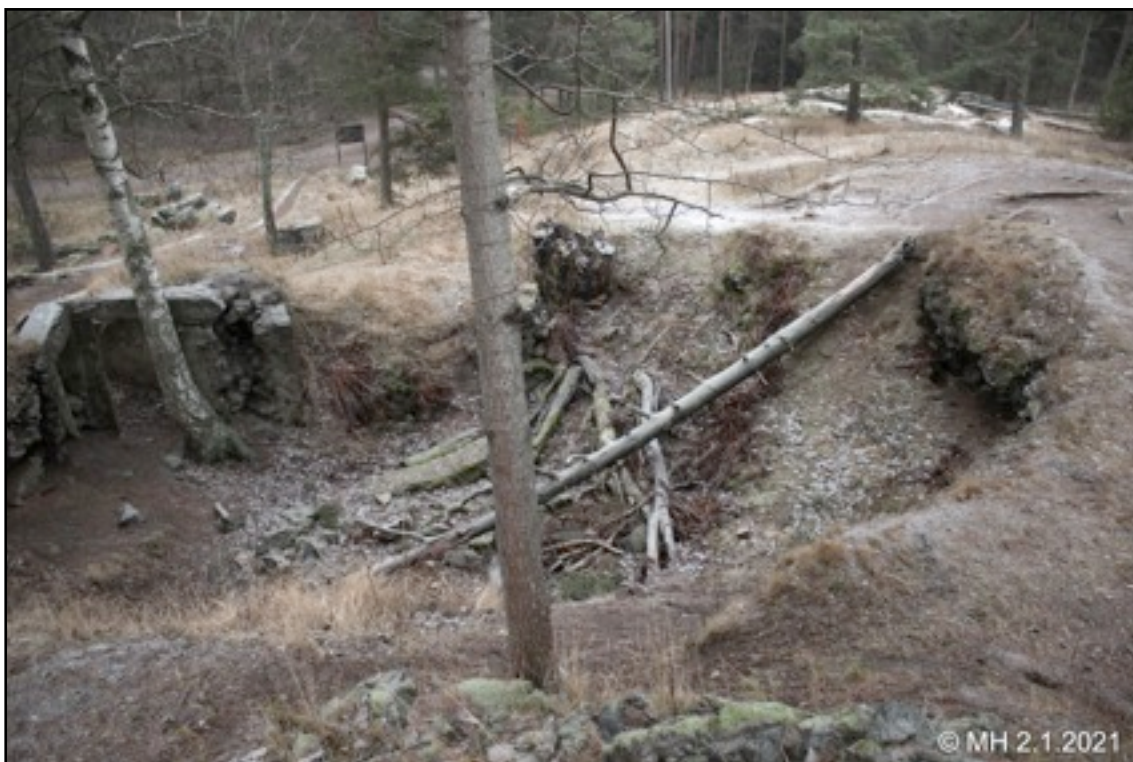
Suojahuoneen **S14** kuoppa. Samassa kuopassa oli IT-patterin **korsu 4**. Kuvan oikeassa reunassa olevista säilyneistä betonikaton osista, voisin päätellä I-maailmansodan suojahuoneen olleen leveämpi kuin IT-patterin korsun. IT-patterin korsu olisi tuossa kuopan syvämmässä osassa ja S14 olisi yltänyt siitä oikealle kuopan reunaan asti.

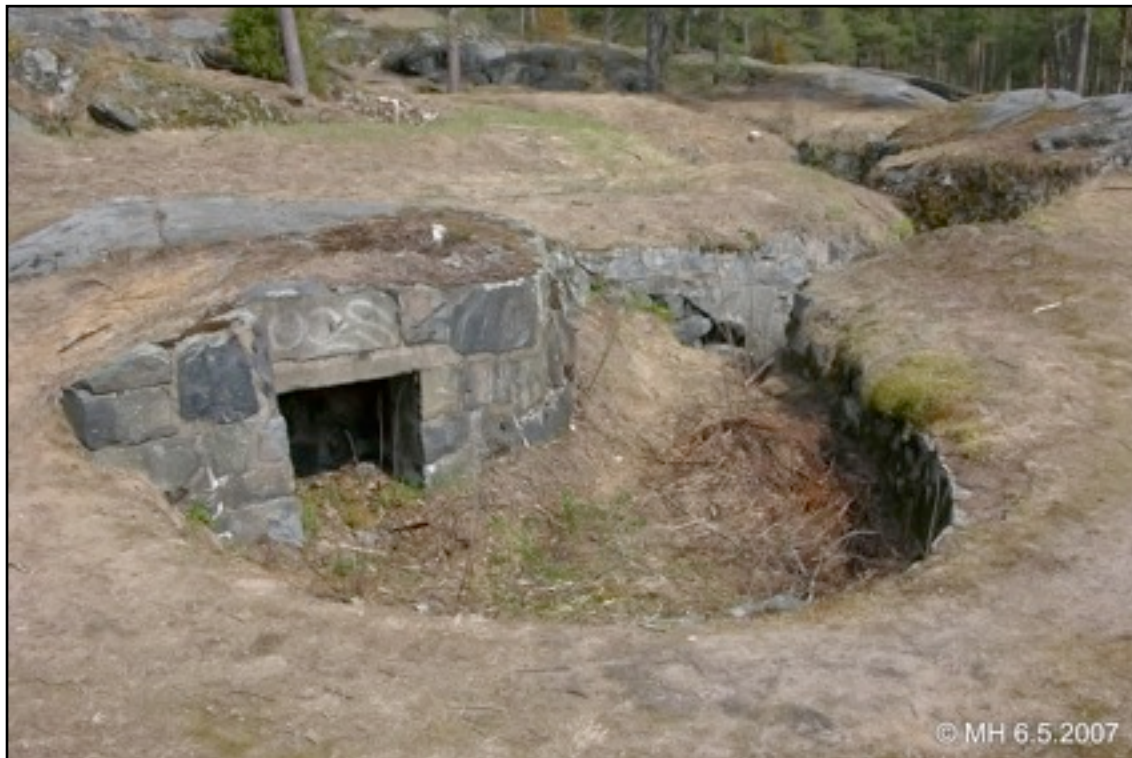
↑ Patterimäen eteläkärjessä oleva matala A-tyyppin tuliasema Am13. Tyylikäs ja hyväkuntoinen asema, joskin hieman täyttynyt. Ammuskomeron sijainti tuliaseman takaseinässä on poikkeuksellista.

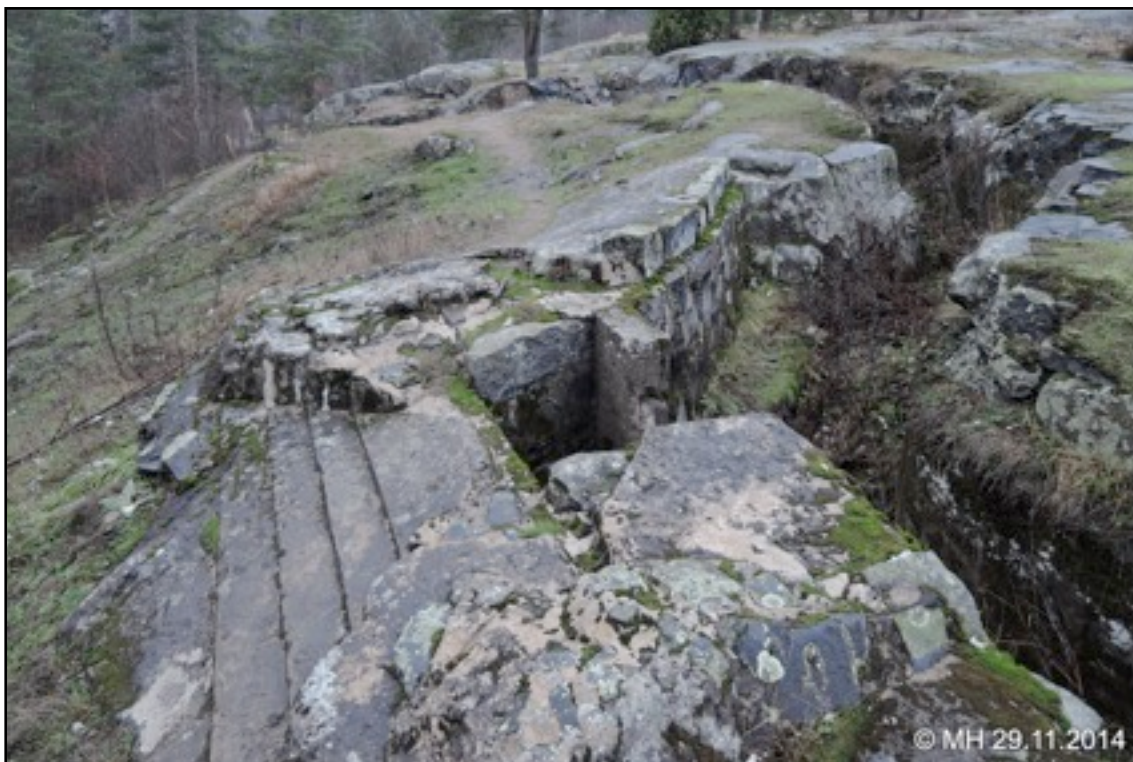
↑ *Tuliasema B3. Tyylikäs ja näyttävä B-tyyppin asema. Ampumasektorin pohja ja kyljet pykälöity. Asemassa ollut ohut katti on räjäytetty. Asema on hyvällä tähystyspaikalla ja aika pieni kiväärin kanssa toimimiseen, joten lienee tähystysasema.*

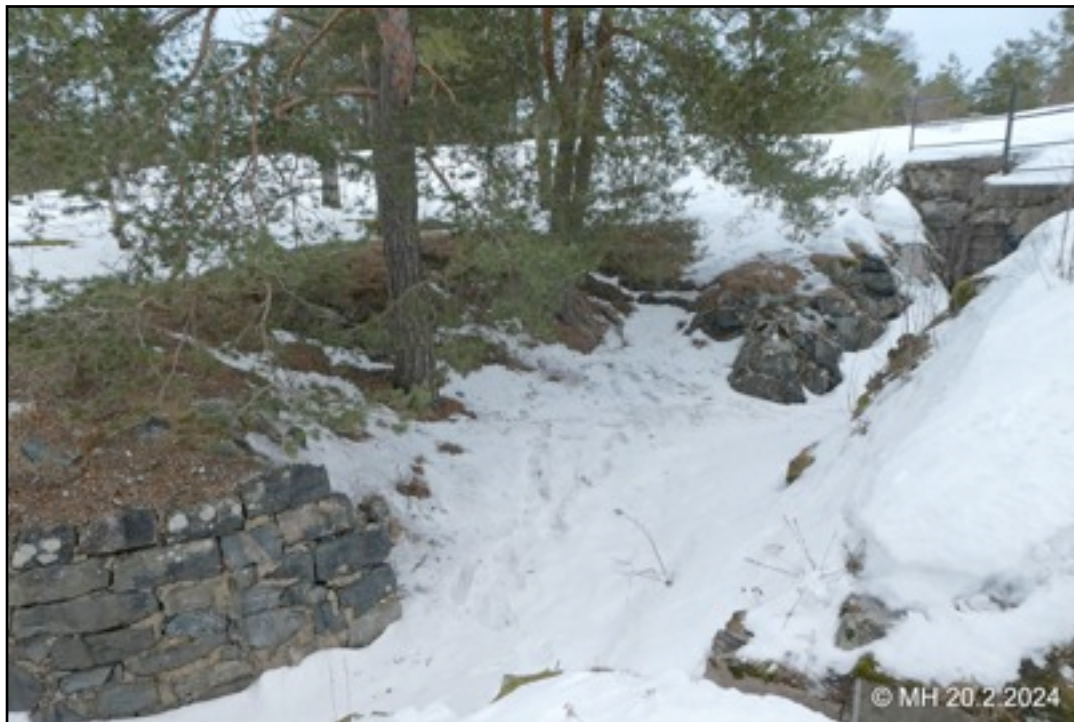
Ison luolan S8 länsipuolella on käytävän laidalla selkeä kaivanto. Tätä kaivantoa ei ole merkitty suojelulle.
