Vallitukset

6.7.2023

LAAJALAHTI RUUKINRANTA TYKKIPATTERI XXXVI:107

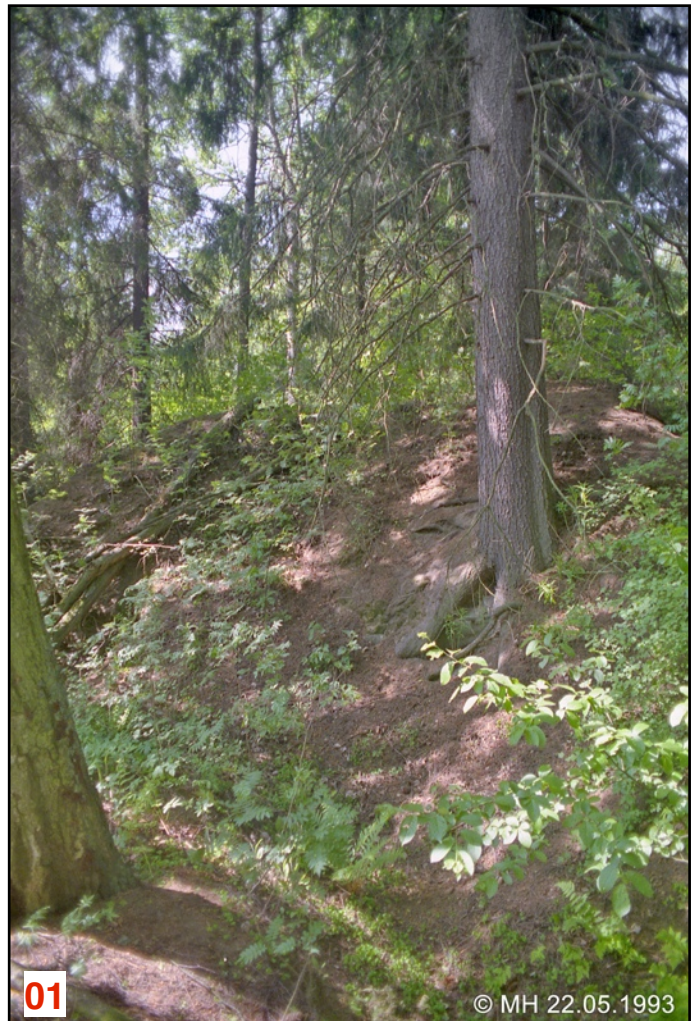
“Suojan” kumpare vuonna 1993. →

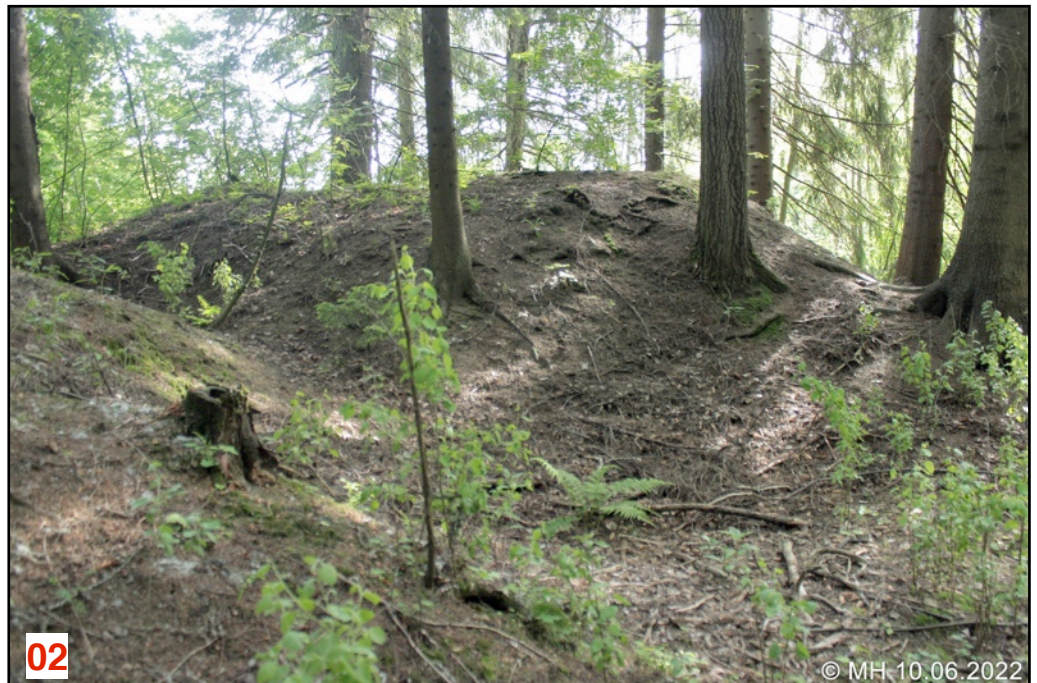
"Suojakumpare" lounaan suunnalta katsottuna. ➡

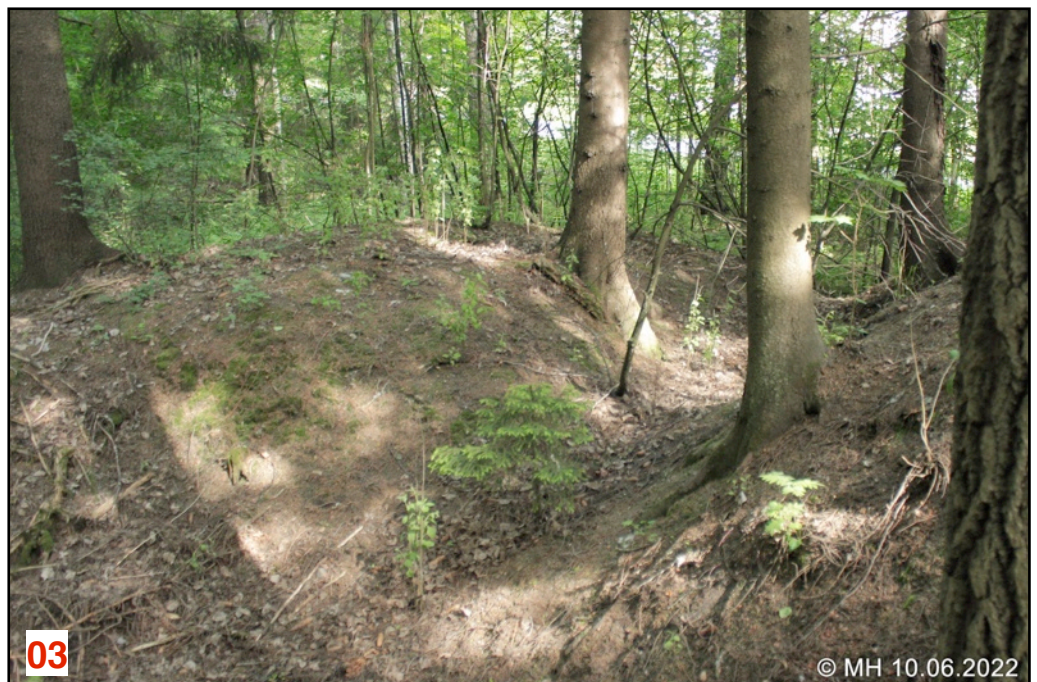
Kumpareen takaosan painanne. ➡

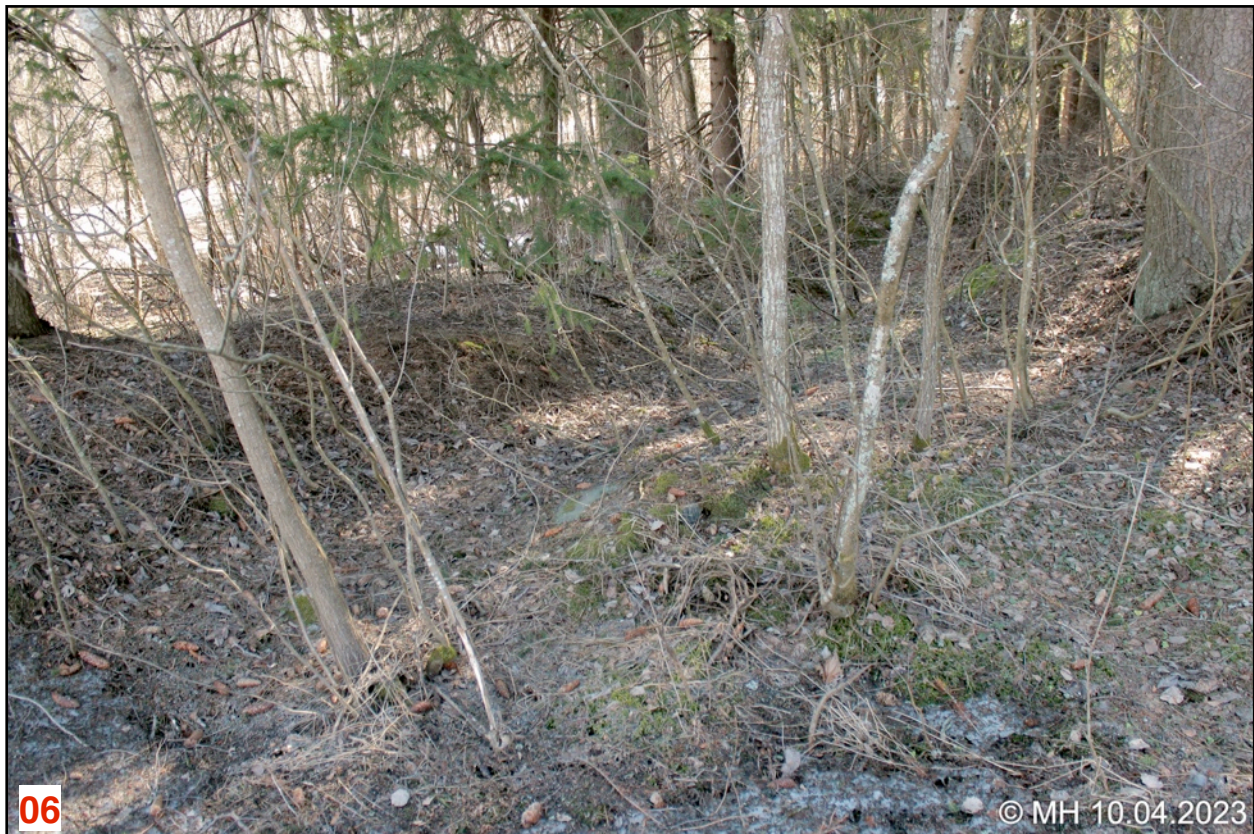
↑ Joel Rundtin tieltä etelän suuntaan johtavaa käytävää. Matala, loivareunainen ja risukkoinen mutta selkeästi ihmisen tekemä. Kuvattu tieltä.

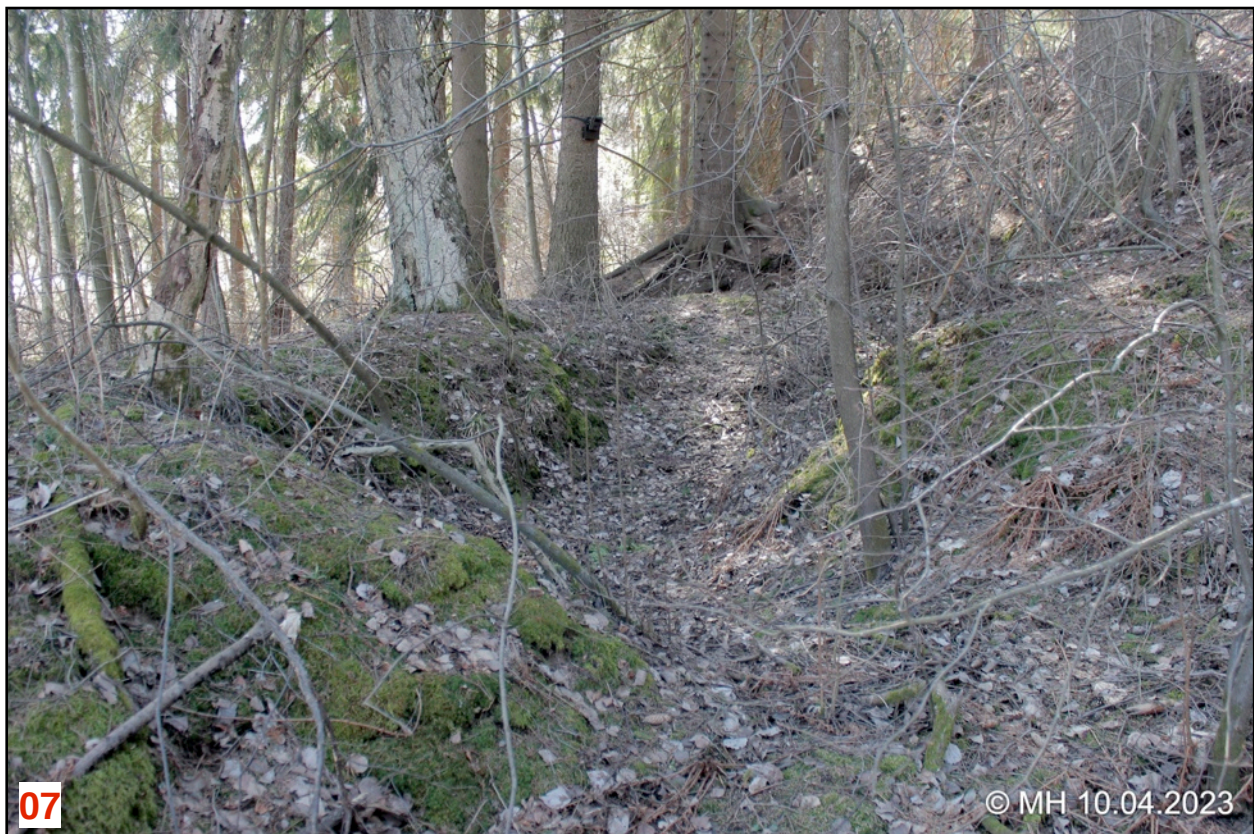
”Suojakumparelle” johtava käytävä. ↓

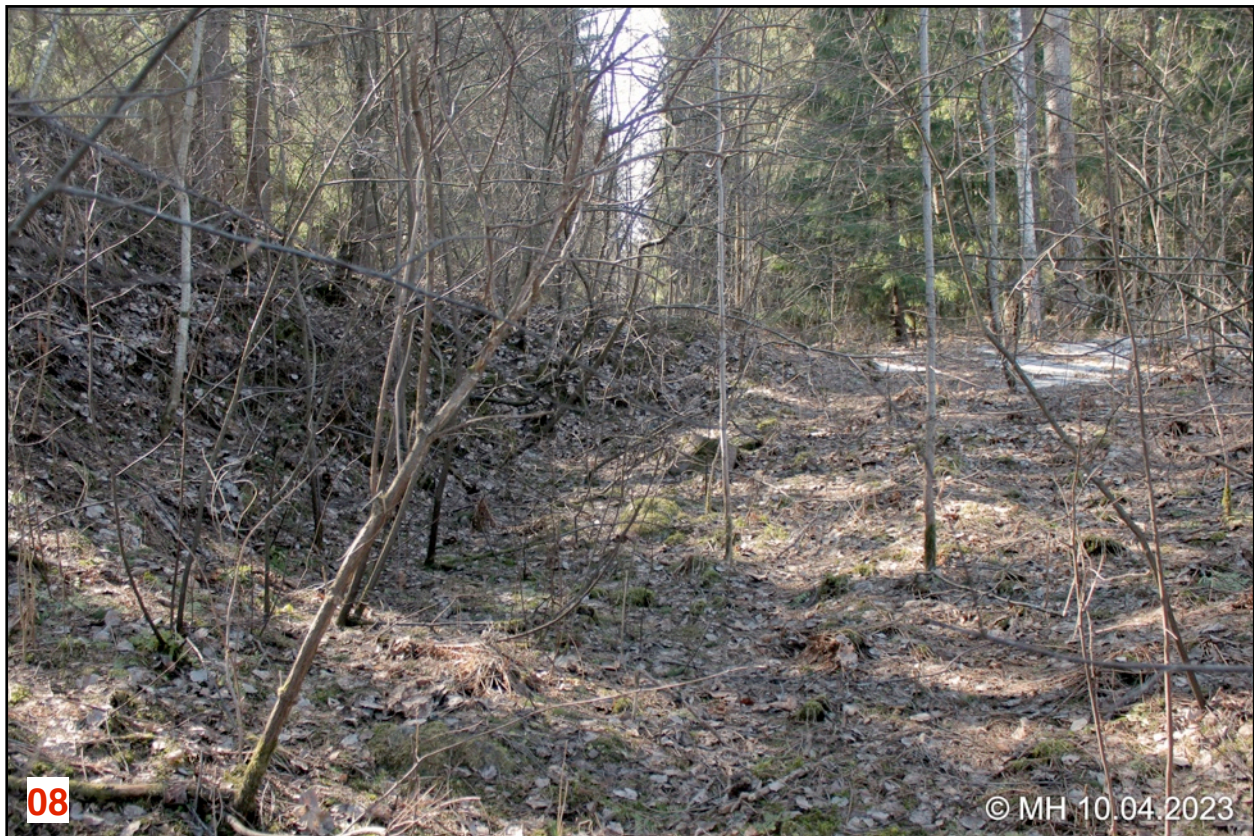
↑ “Suojakumpareen” vieressä olevaa tasaisempaa aukiota. Taustalla näkyy hyvin vanhan sähkölinjan puustoon jättämä aukko. Kuva idästä länteen, kumpare vasemmalla.

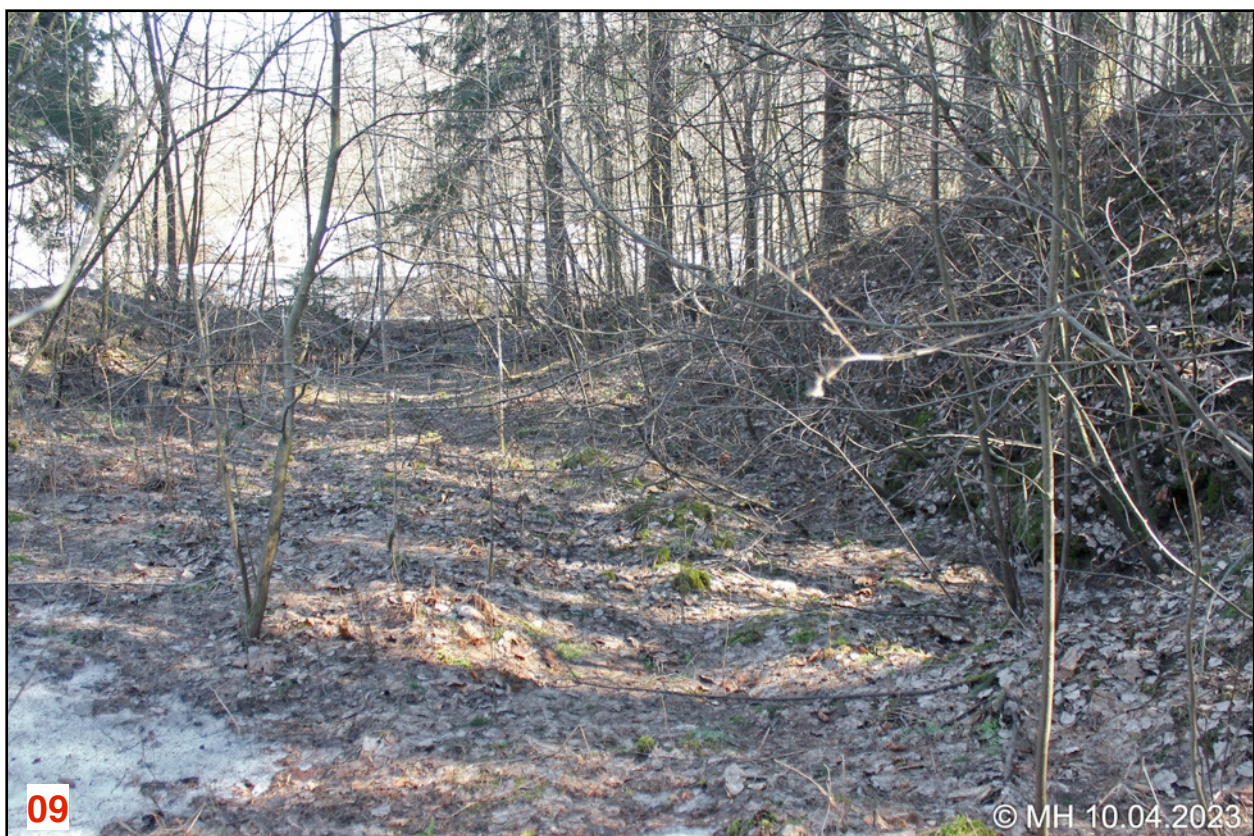
Tässäkö tykin paikka? Oikealla reunalla, risukon seassa kivipenkkää. Sen takana suojakumpare. Taustalla hämöttää Ville Vallgrenintie. Kuva lännestä itään. ↓

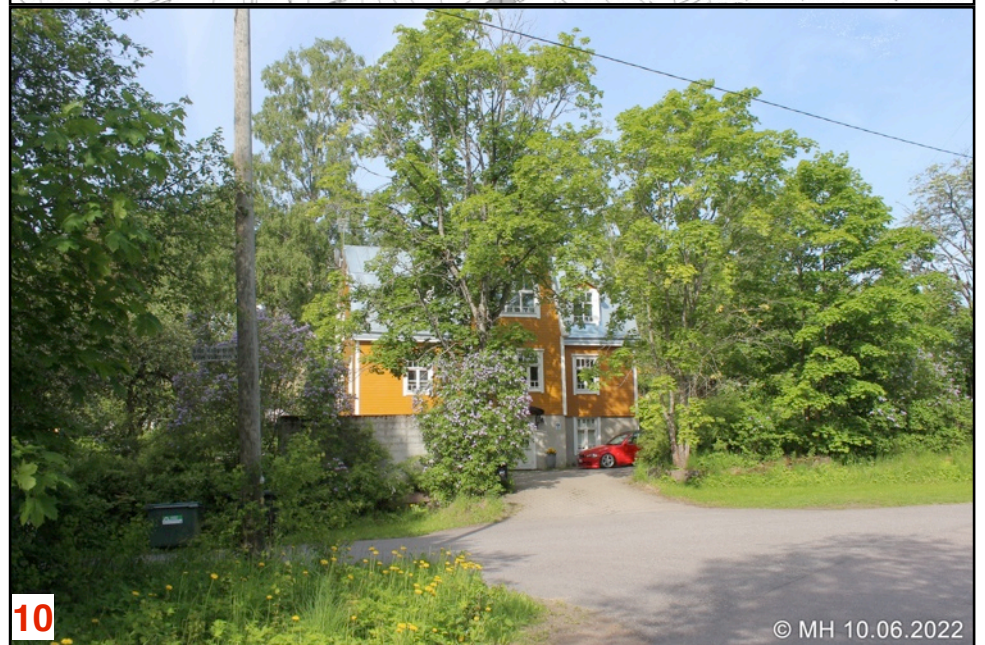
Ville Vallgrenin tie 18. Tämän rakennuksen perustuksissa kerrotaan hyödynnetyn paikalla ollutta vahvaa tykinlavettia. ➔

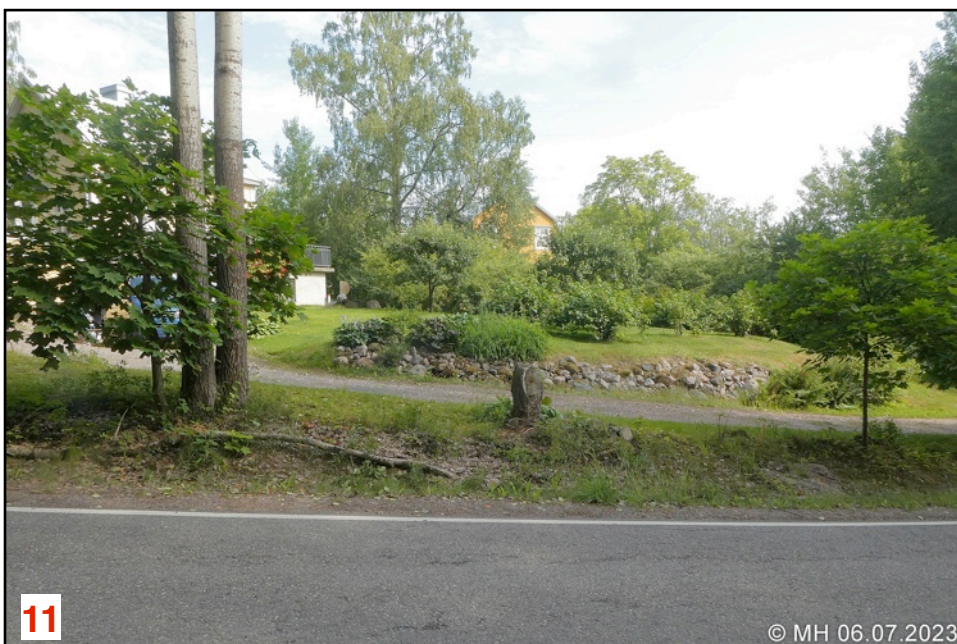
← Tykkiaseman kohdalla on nyt kahden rakennuksen pihamaat. Pihalla on kivinuureja ja pengeriksiä, mutta ne tuskin ovat tykkiaseman aikaisia. Kuva otettu Joel Rundtin tieltä.

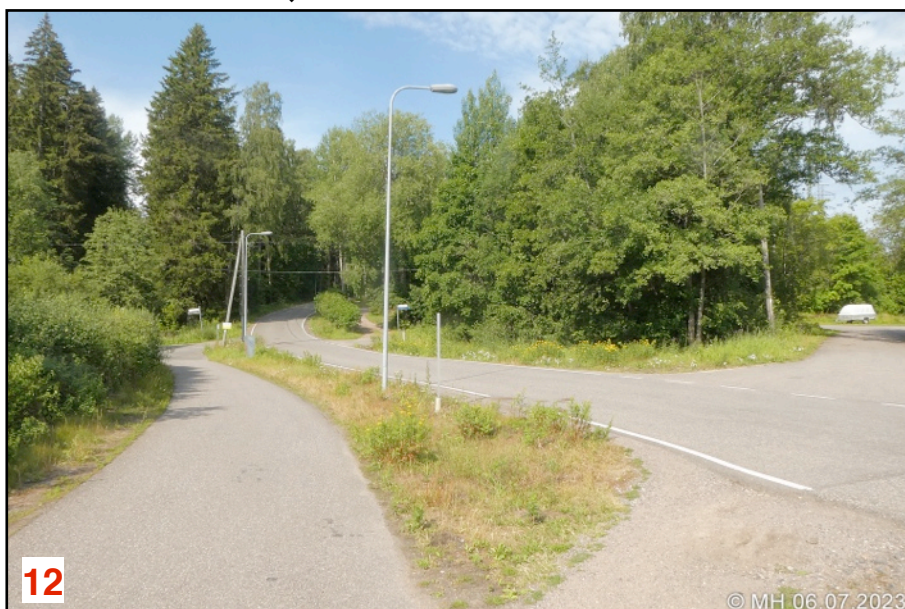
Näkymä idästä. Joel Rundtin tie lähtee nousemaan tuolta ison kuusen vierestä. Siinä kohden on rinteiden alareunassa ollut tykkiasema. Isojen kuusien välissä näkyy vanha sähkölinjan aukko. Vasemman kuusen alla on se "suojan kumpare".
