Vallitukset

18.10.2022

MÄKKYLÄ/PITÄJÄNMÄKI SOTAVISKAALINTIE TUKIKOHTA XXVII:13

Tukikohta XXVII:13 (Mäkkylä)

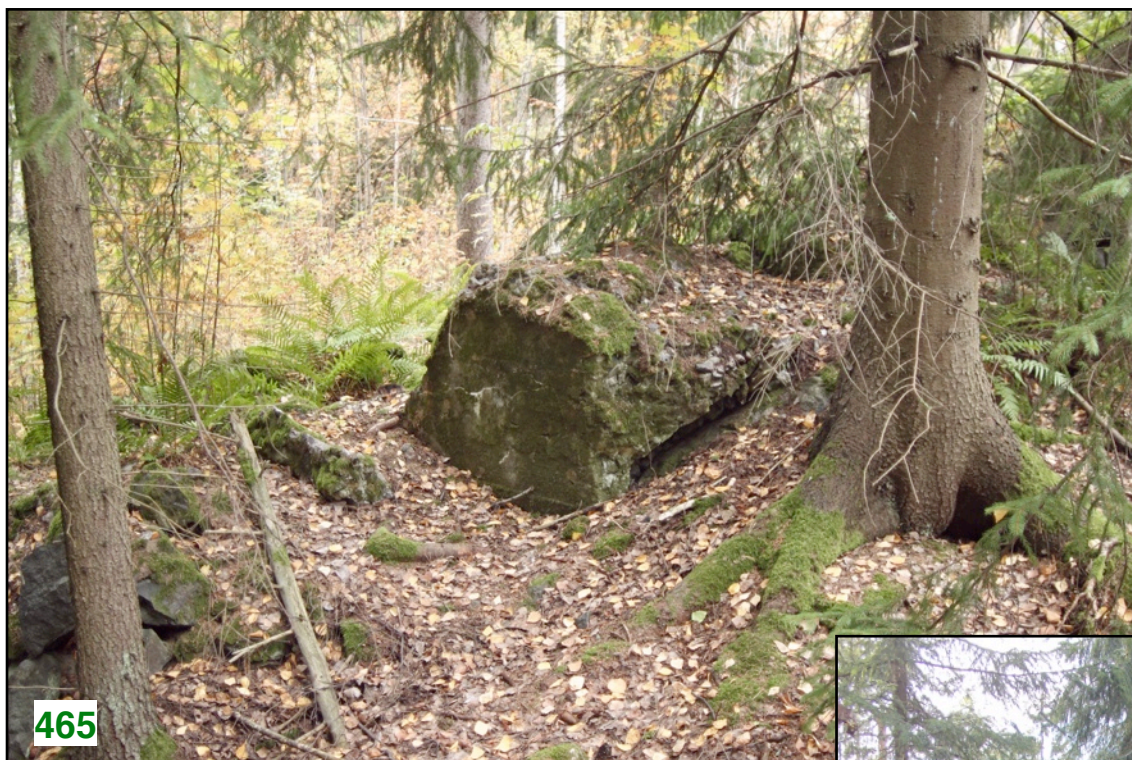
465

↑
Suojahuoneen S1 katon
kulmasta on vielä palanen
paikallaan.

Sen verran perusteellisesti on suo-
ja räjäytetty ettei sen muodosta tai
koosta saa selvää.

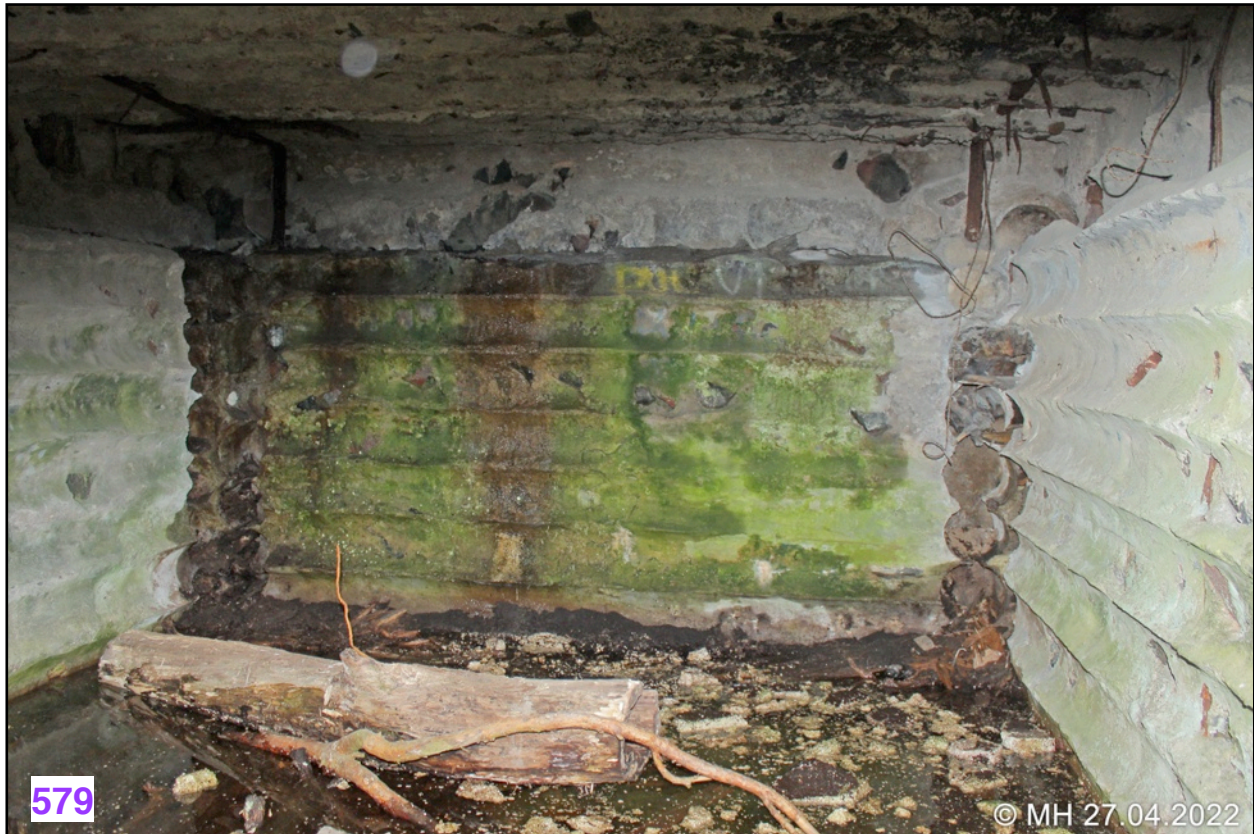
579

↑ Suojahuone S3.

Hirsikehikon ympärille valettu betoninen suoja. Seinähirssiä näyttäisi olleen 7 päällekkäin ja katolla kaksi hirsikerrosta eri suuntiin. Kokoa suojalla noin 3x3,5m. Suoja on säilynyt kohtuullisen siistinä.

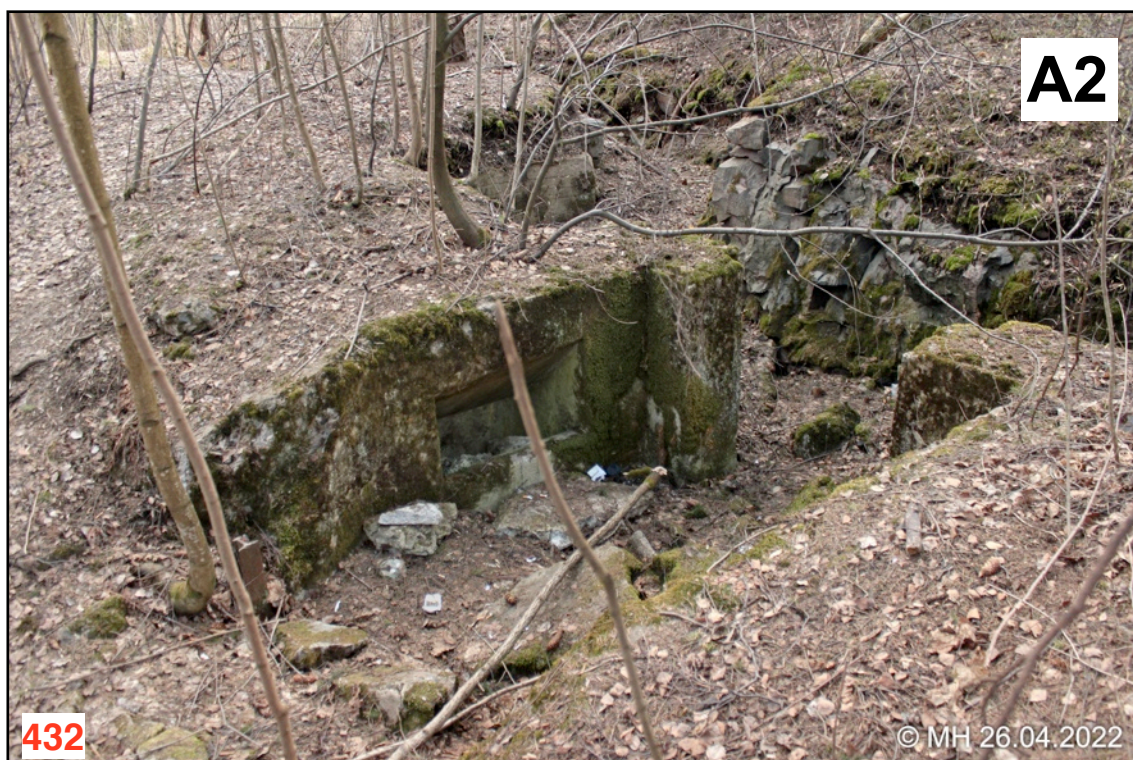
432

↑ Maavallikäytävän jälkeen tullaan betonivahvistetulle ampumahaudalle, jonka keskellä on A-tyyppin tulipesäke A2. Museoviraston mukaan tämä on ollut katettu.

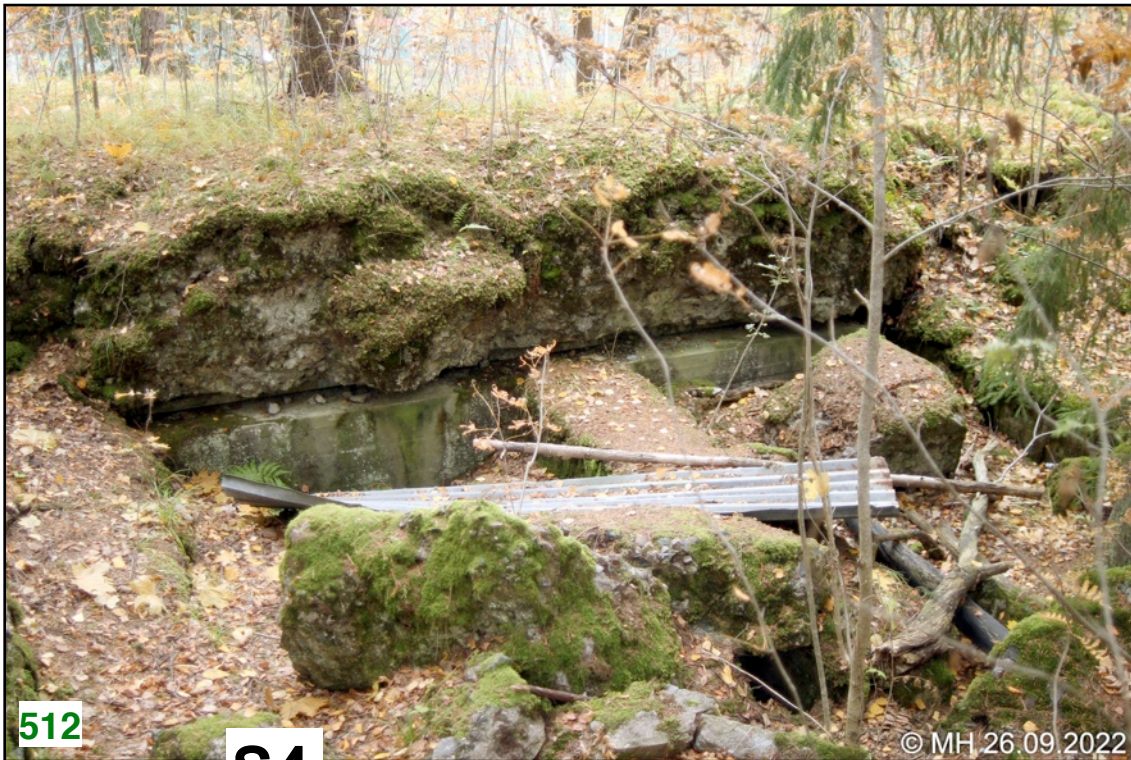
512

Koillisessa käytävässä on yksi suojahuone (S4). Se on ollut betonirakenteinen ja kaksihuoneinen. Räjätetty suoja ei ole ollut kovin suuri.

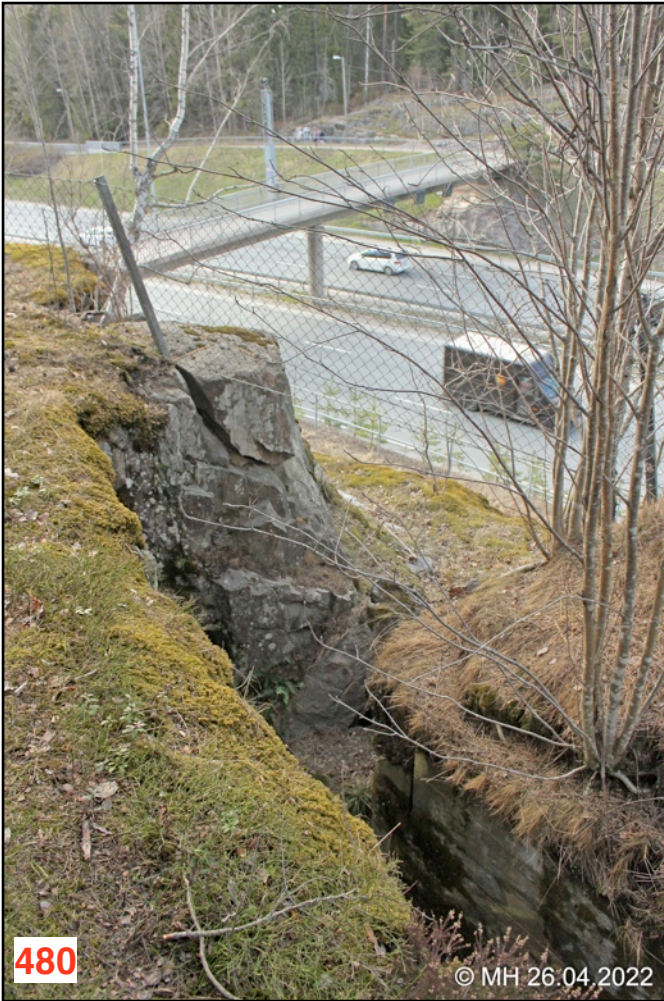
↑ Ampumahauta menettänyt etuseinän kehätien louhintojen yhteydessä.

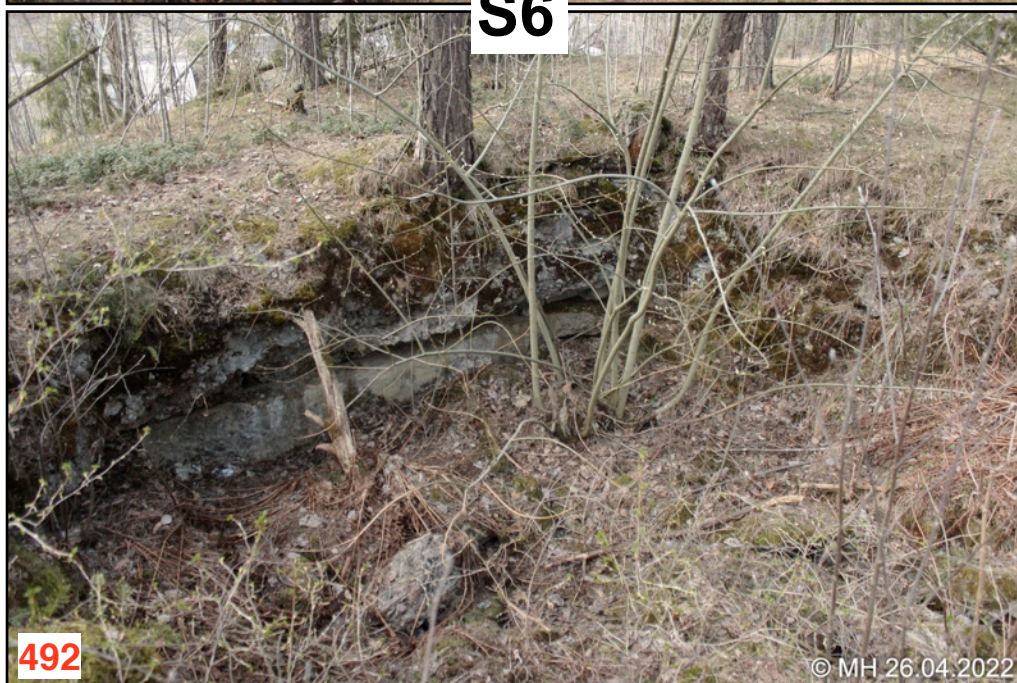
← Suoja S6. Suoja on täytynyt lähes kattoa myöden. On siis vaikea sanoa suojan rakenteesta, onko siinä ollut hirsiseinät. Myös katoissa on ollut betonia. Katon alareunan urasta voisi päätellä katon valetun ratakiskojen päälle. Etuseinä ei ole ollut betonia.

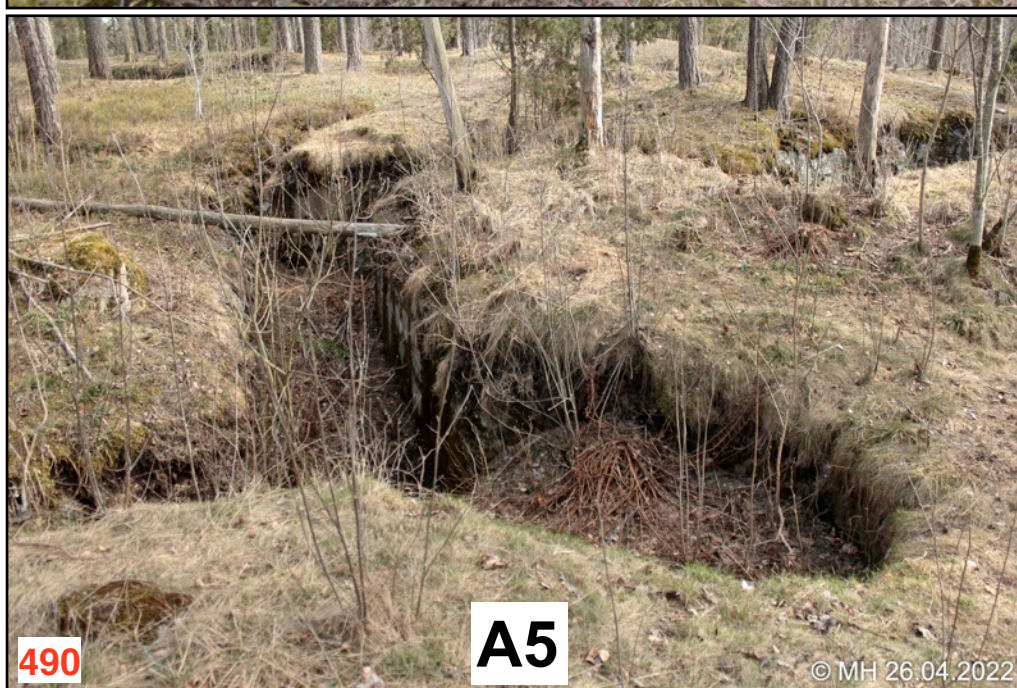
← Aivan suojan S6 vieressä on tuliasema A5. Asema on matalaa A-tyyppiä. Käytävältä noustaankaksi askelmaa. Aseman jälkeen erkaantuu kuvassa oikealle, erillinen ampumahaudan käytävä.

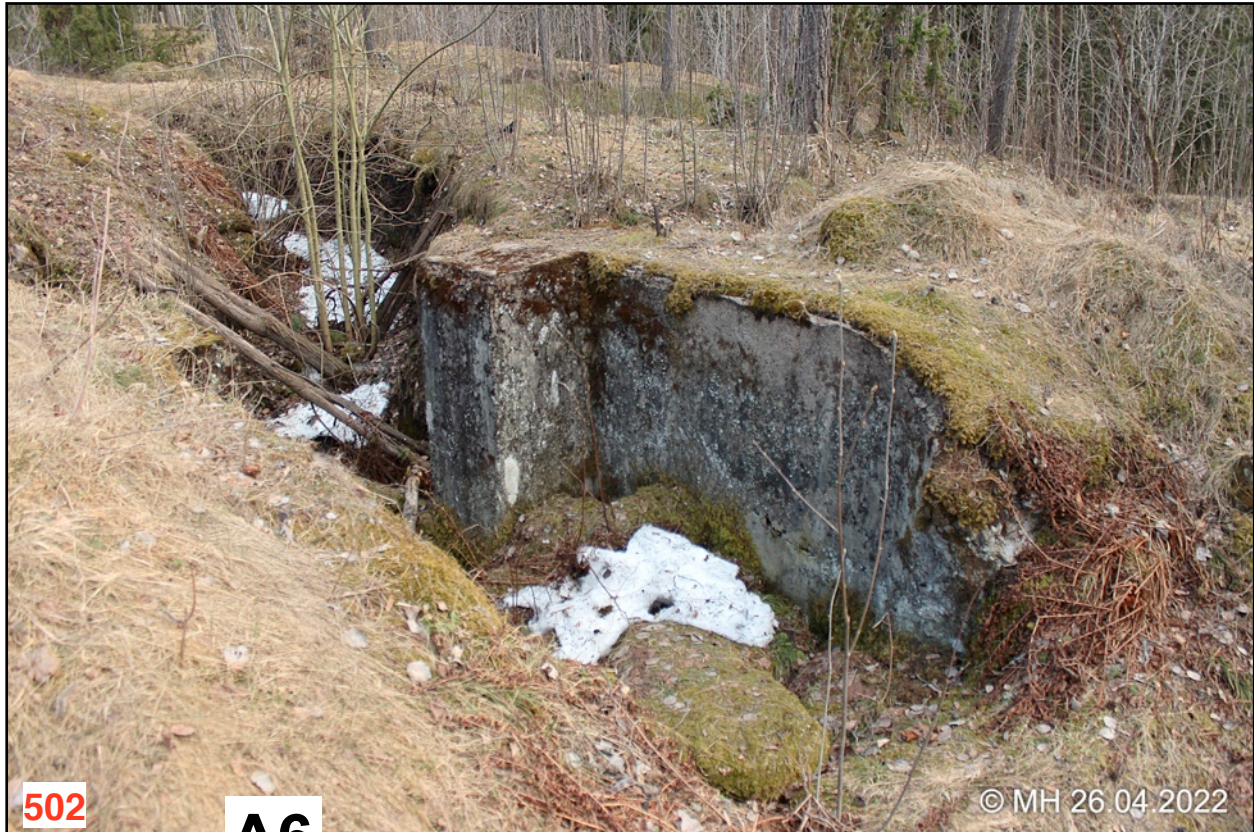
**A6**

Läntisten taisteluvarustuksien eteläosassa on yksi suuri A-tyyppin konekivääriasema **A6**. Aseman pohjalla on jonkin verran betonikokkareita (sammal peittää). Jotain on tässä asemassa ollut katettuna mutta liekö koko asema. Aseman oikeassa kyljessä on ammuskomo. Asemassa on osittain takaseinää, oven karmeille ei näy koloja tai tartuntarautoja. Sammaleet ja heinikko peittää edustan niin ettei ampuma-aukon yksityiskohdat selviä ilman lapiohommia.

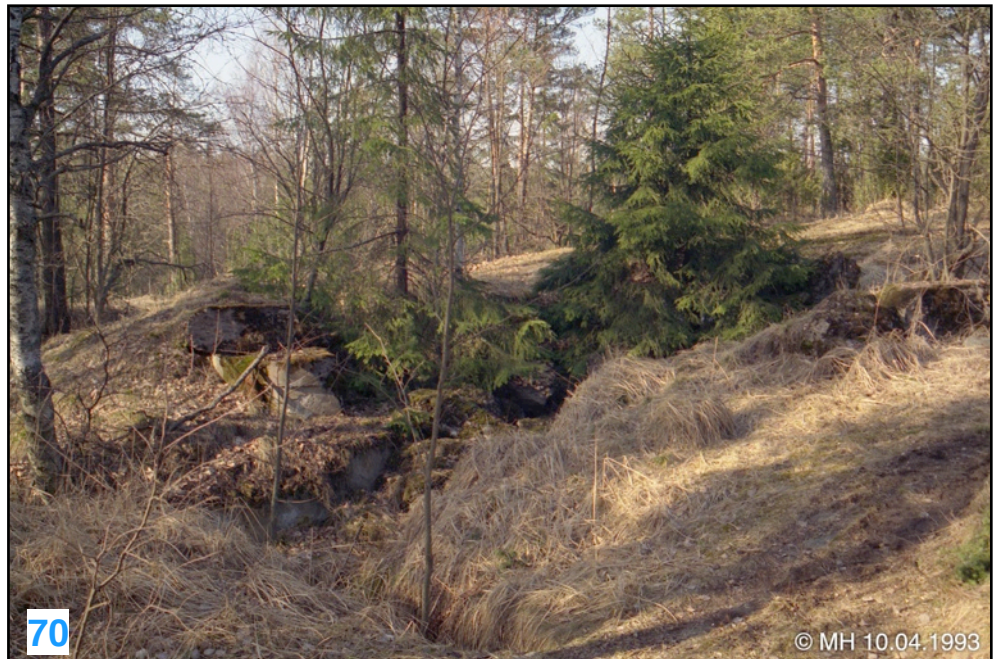
↑ Suoja **S7**, kuva vuodelta 1993. Suojan kohdalta on nyttemmin puut poistettu. Tilanne ei ole muuten 30-vuoden aikana muuttunut.

Suoja **S7** on ollut kokonaan betonista, myös katossa on ollut betonia. Räjäytetyn katon lohka-reet peittää suojan kuopan mutta lohka-reiden välistä voi vielä nähdä suojan seinää. Kyseessä ei liene hirsikehikon päälle valettu betonisuoja.

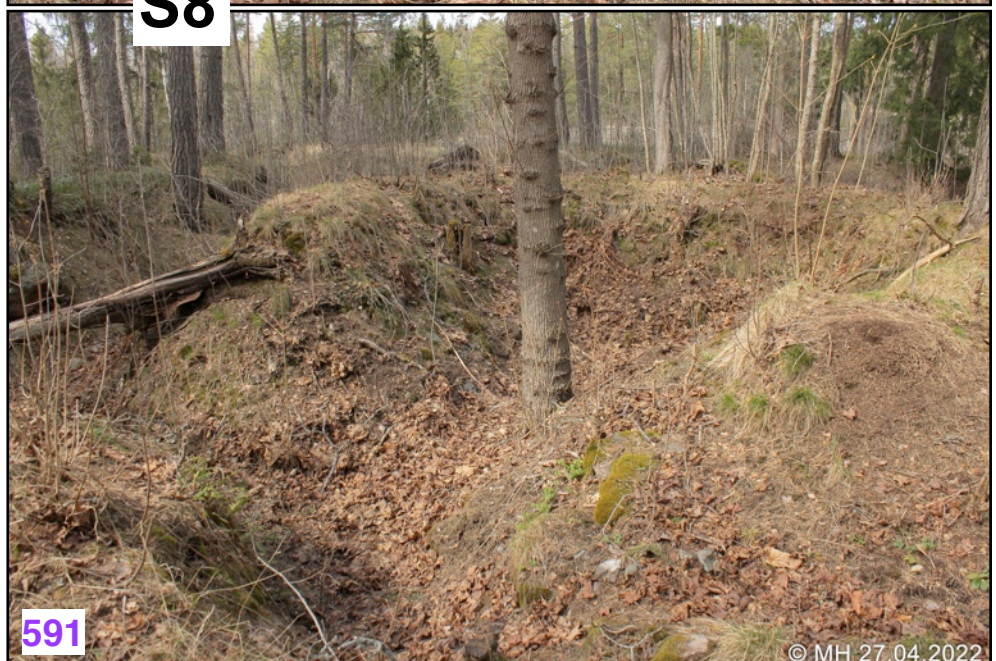
S8

Pienen matkan päässä on käytävänhaara itään. Siinä on välittömästi suojahuoneen **S8** kuoppa. Tämä kuoppa on täysin pyöristynyt eikä betoni- tai hirsiosia ole näkyvissä. Kokoa suojalla on ollut noin 3m x 2m. Espoon kantakartassa on piirretty käytävää pienen matkaa suojan ohi. Se kuitenkin päättyy heti suojan jälkeen, ja on todennäköisesti vain portaiden paikka.

Suojahuoneen **S8** kuoppa. Rakenteita ei ole näkyvisä, vain pyöreät seinämät.

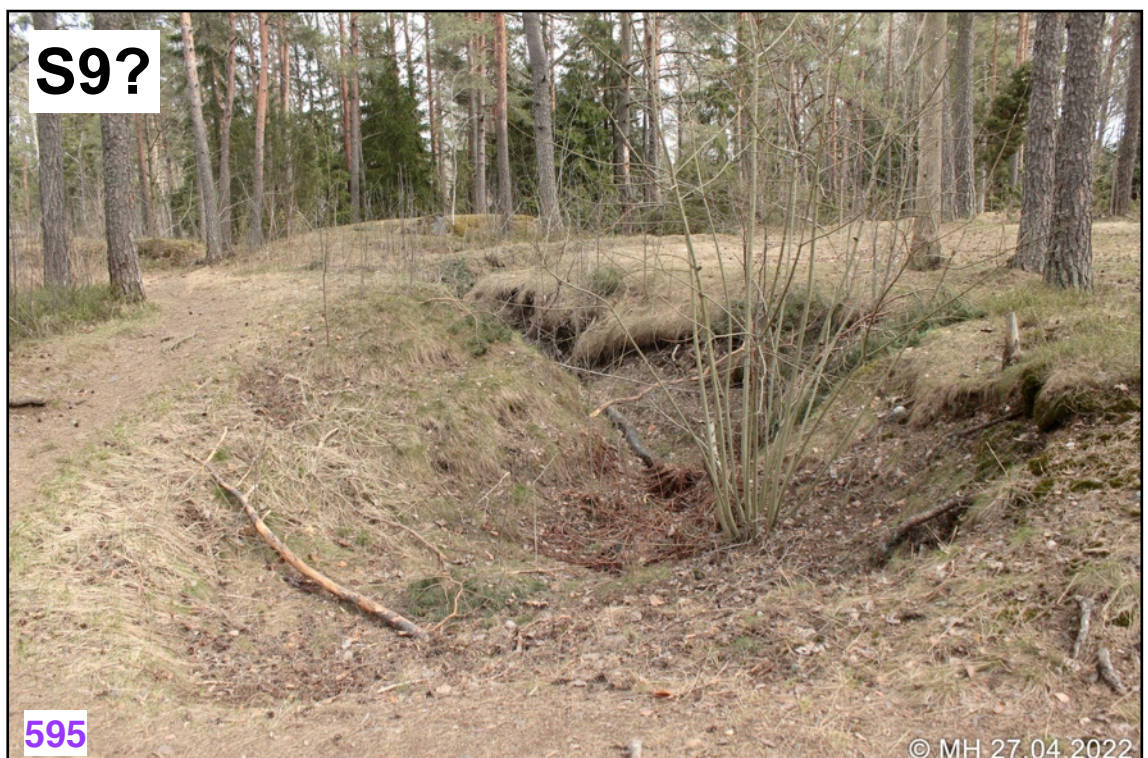
↓ Onko tässä ollut suojuhuone (**S9?**) vai onko kaivaminen jäänyt kesken?

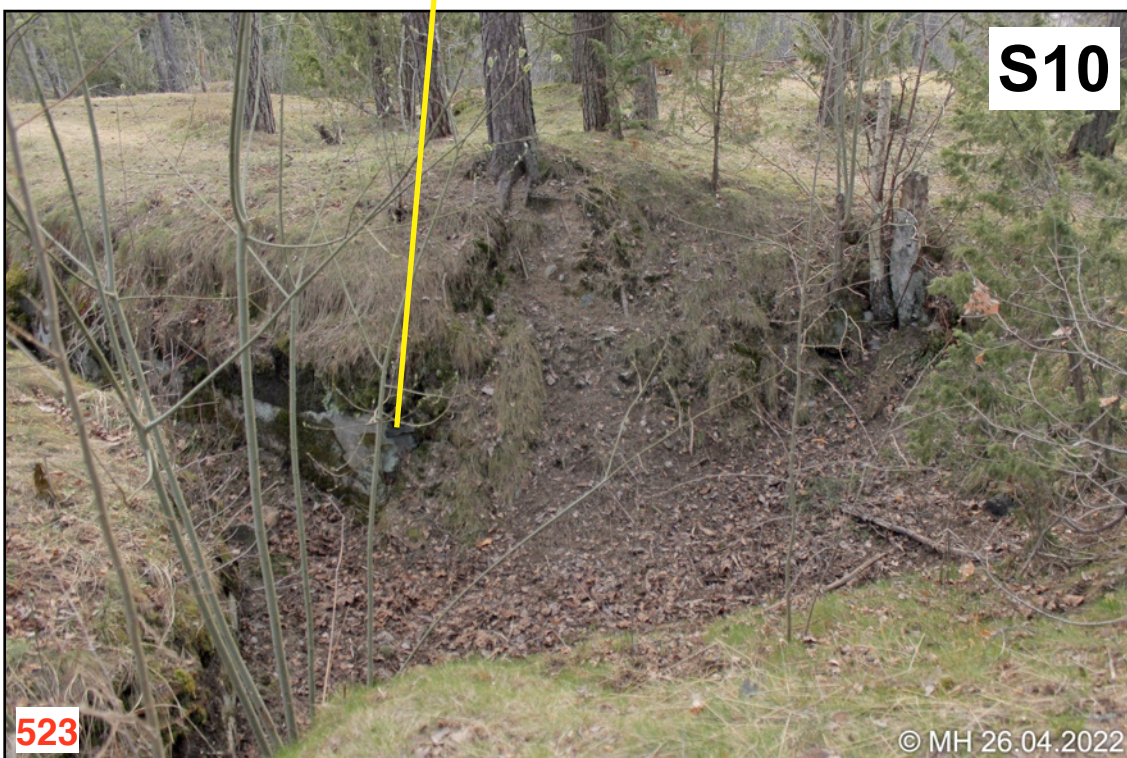
S10

Seuraavassa mutkassa on suojahuoneen **S10** kuoppa. Vuoden 1993 muistiinpanojen mukaan: *“kuopan betonisissa ovenpielissä on hirrenpäitten jättämiä jälkiä, eli ainakin tämä suoja on ollut hirsinen.”* Löytyihän nuo hirrenpää sitten syksyn kuvastakin. Suojan koko ja malli jää arvailujen varaan (kuvat 567 ja 523).
