PITÄJÄNMÄKI Välimäki (TUKIKOHTA XXXV:3)

Muistiinpanoja 22.4.1992 sekä 26.9.2021

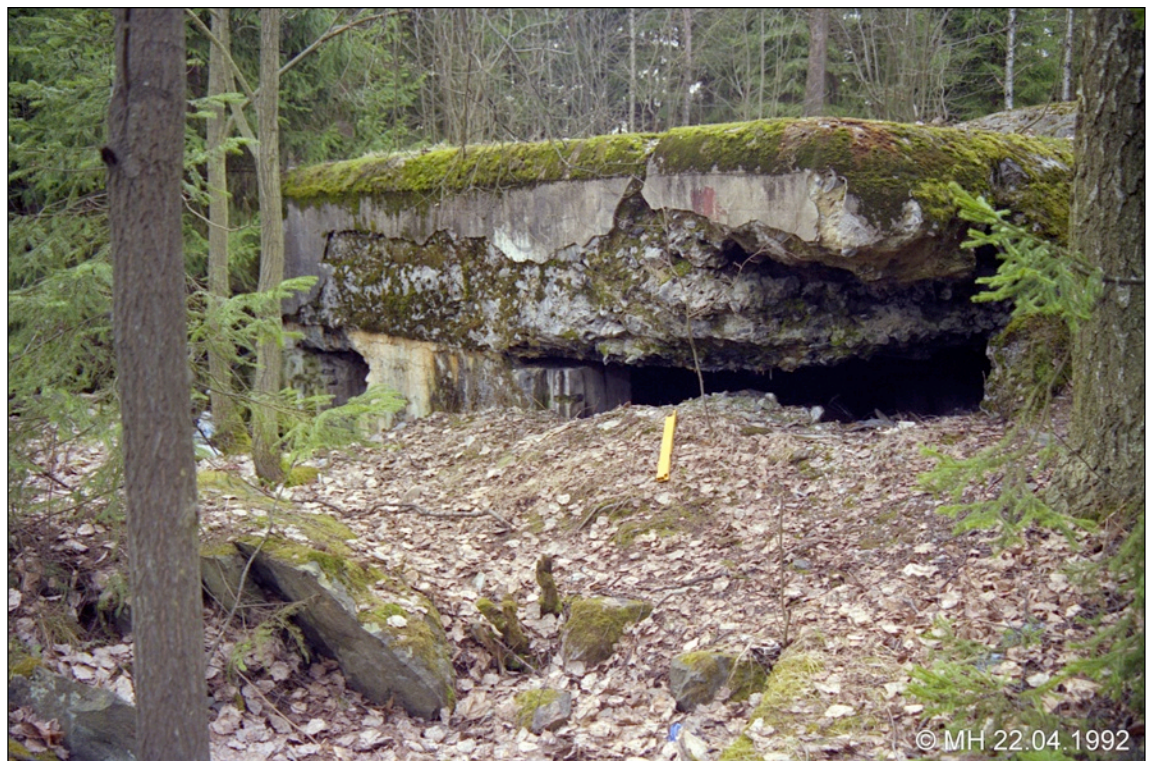
1.

Mäen kaakkoislaidalla on kaksihuoneinen suojahuone XXXV:3/2 jonka betonikatto on vielä jäljellä. Sen sisämitat on noin 3x6m. Suojan läntinen oviaukko on vielä ehjä ja siitä pääsee kurkistamaan sisälle. Sen ovenpielessä oli vielä jäljellä puiset karmit 1992. Sisällä on törkyä ja merkkejä tilapäisestä leiriytymisestä patjoineen. Suojahuoneiden välinen seinä on osin purettu. Katon betonissa on alapinnalla uria. Onko mahdollisesti ollut jonkinlaisia teräskiskoja jotka sittemmin otettu talteen. Suojan itäpuolen oviaukon kohdalla on käytävä täyttynyt ja katon kulmakin puuttuu.

Suojahuone XXXV:3/2

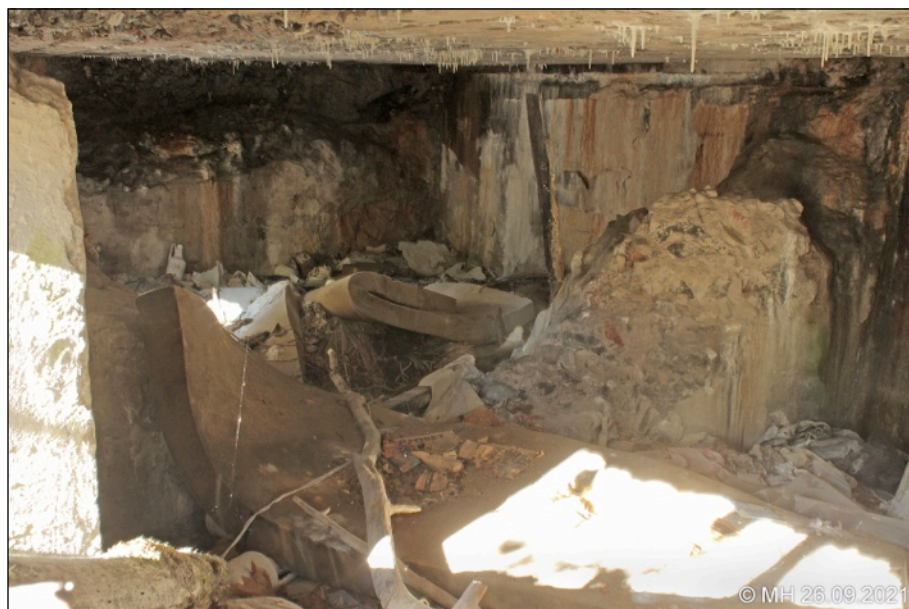
3.
Suojahuoneen XXXV:3/2
sisätiloja.

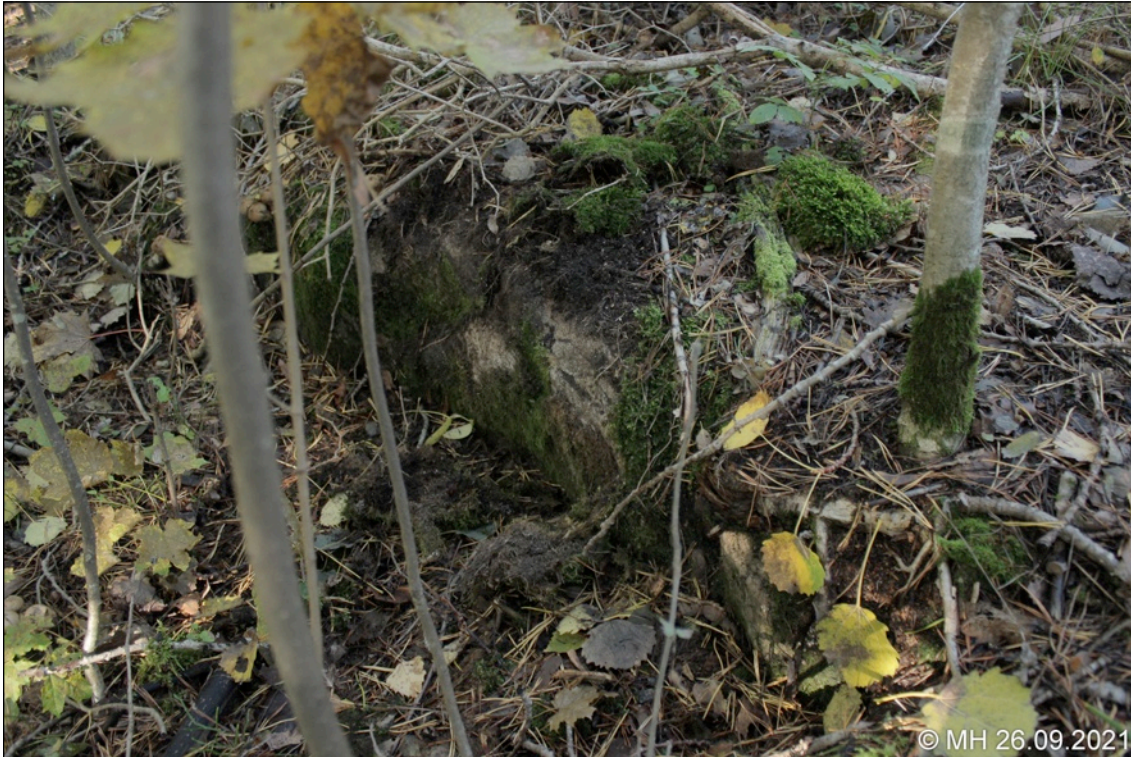
4.

5.
Suojahuoneen XXXV:3/2
katto on ohuen sammaleen
peitossa.

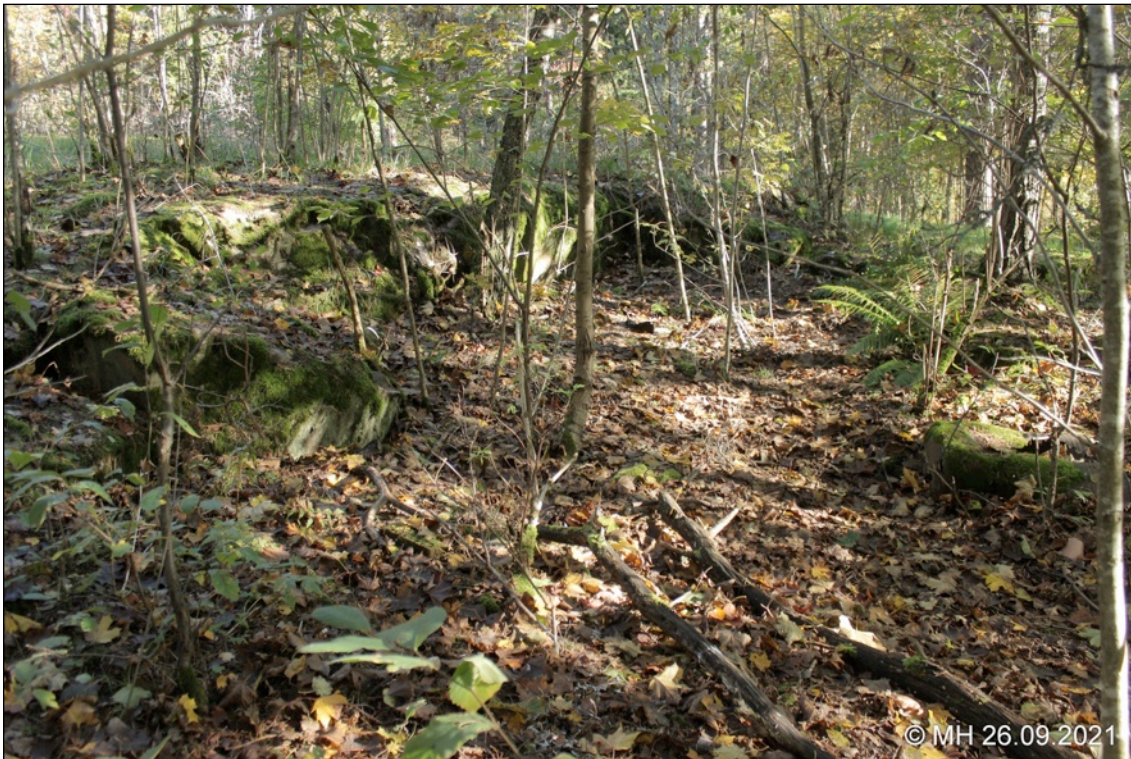
6.

Suojahuoneen XXXV:3/2 eteläpuolella olevia betonirakenteita.

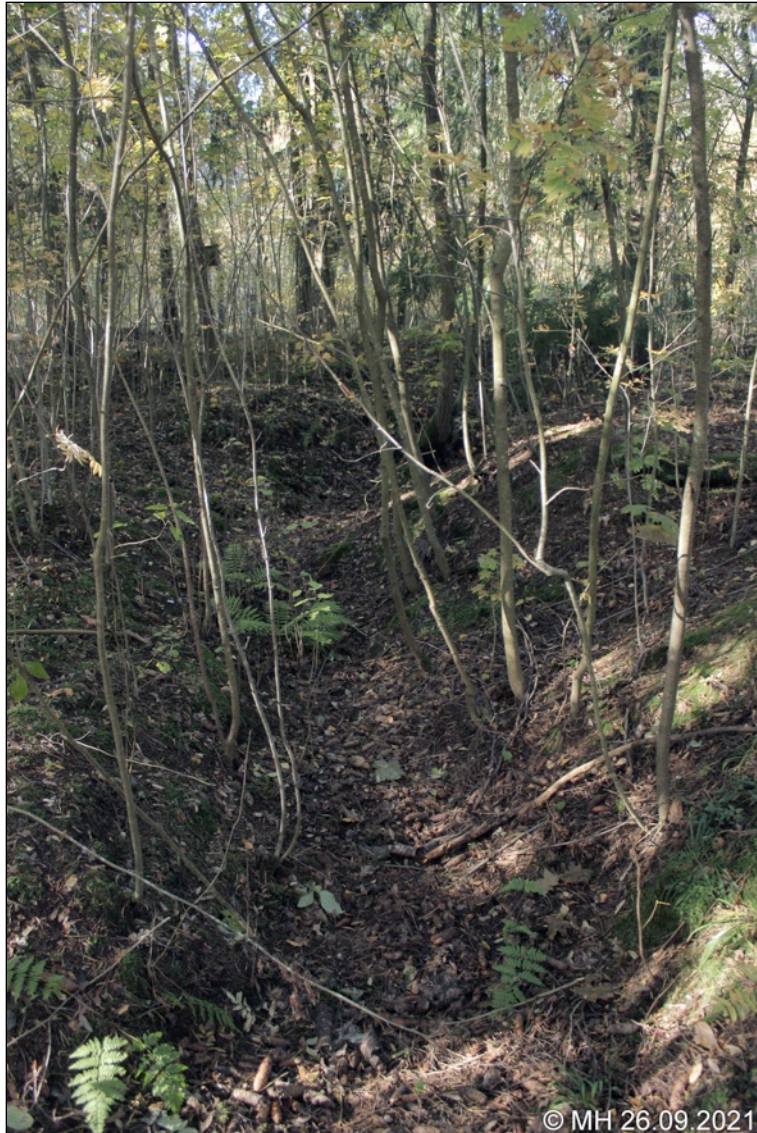
7.

Suojahuoneelta XXXV:3/2 lounaaseen, lähempänä ulkoilutietä ja sen suuntaisesti on maassa tasoero. Noin 20m matkalla maassa 10-30cm korkea ja hiukan mutkitteluva reunus, joka muistuttaa käytävän reunaa. Ainakin yhdessä kohdassa on selvästi havaittavissa betonia. Reunus on sammaleen peittämä, joten sitä pitää hieman poistaa nähdäkseen betonia. Onko tässä ollut käytävä joka olisi täytetty siten että, vain toinen reunus näkyy osittain. Reunuksen itäpäässä näyttäisi olevan neliskulmainen painanne, suojan paikka? Tämä ei ole mukana suojeluluettelossa. Merkintä **A** omassa lisäkartassa.

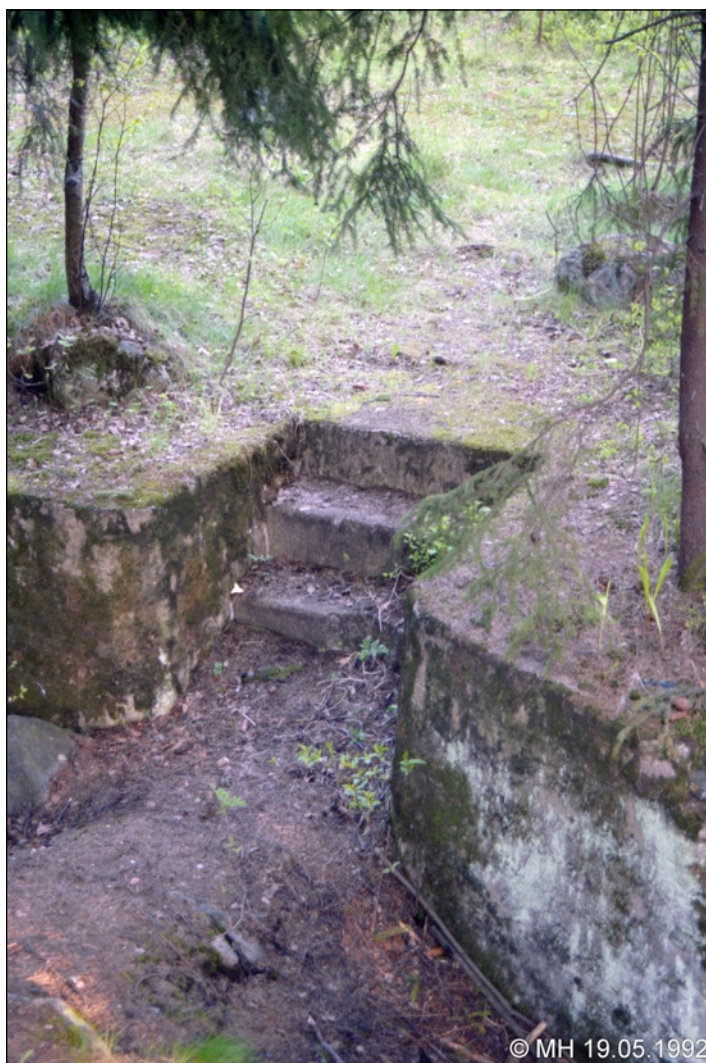
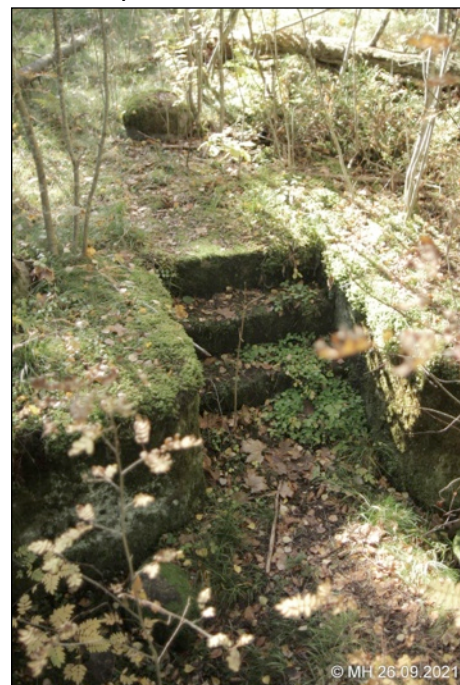
← **10.** →

Lakea kiertävää käytävää myötäpäivään kierrettäessä tulee ensin vastaan betonisesta käytävästä etelän puolelle nousevat portaat. Siistä ja huolellista rakentamista pyöristettyine käytävän nurkkineen.

Sammal alkaa ottaa vallan.
Vasen kuva vuodelta 1992
Oikean puoleinen vuodelta 2021

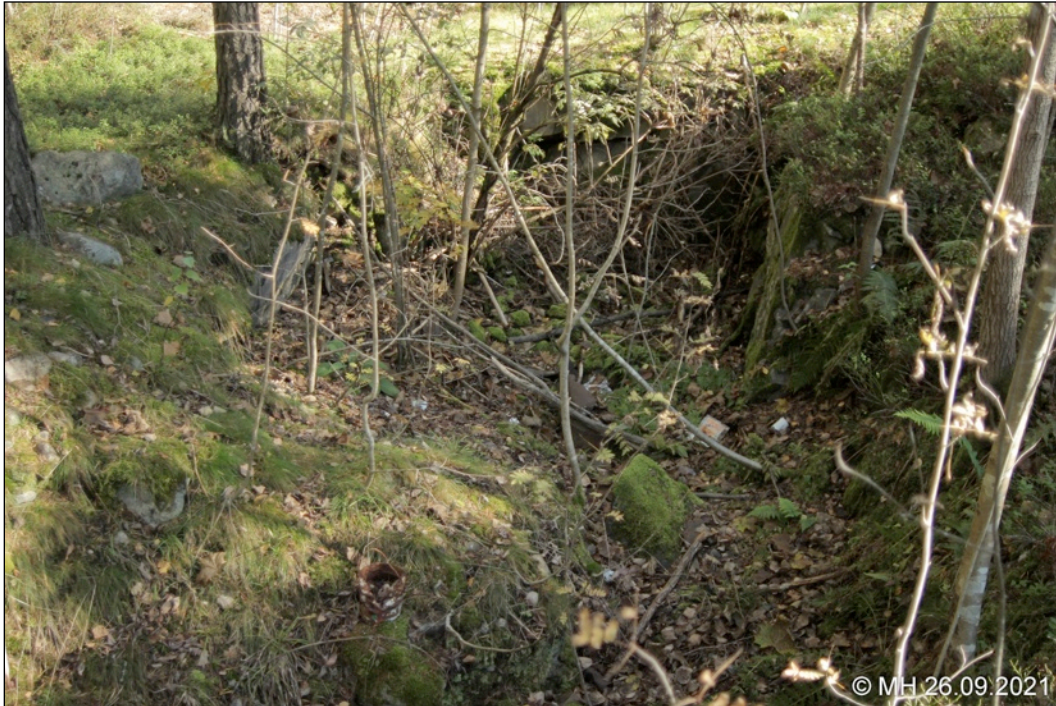
11.

Pian portaiden jälkeen on käytävänhaara, jonka päässä oleva kuoppa (tunniste XXXV:3/7) on rakentamaton.

Kuopan XXXV:3/7 kohdilla käytävä on alimmilta osin louhittu.

Rakentamaton suoja
XXXV:3/7

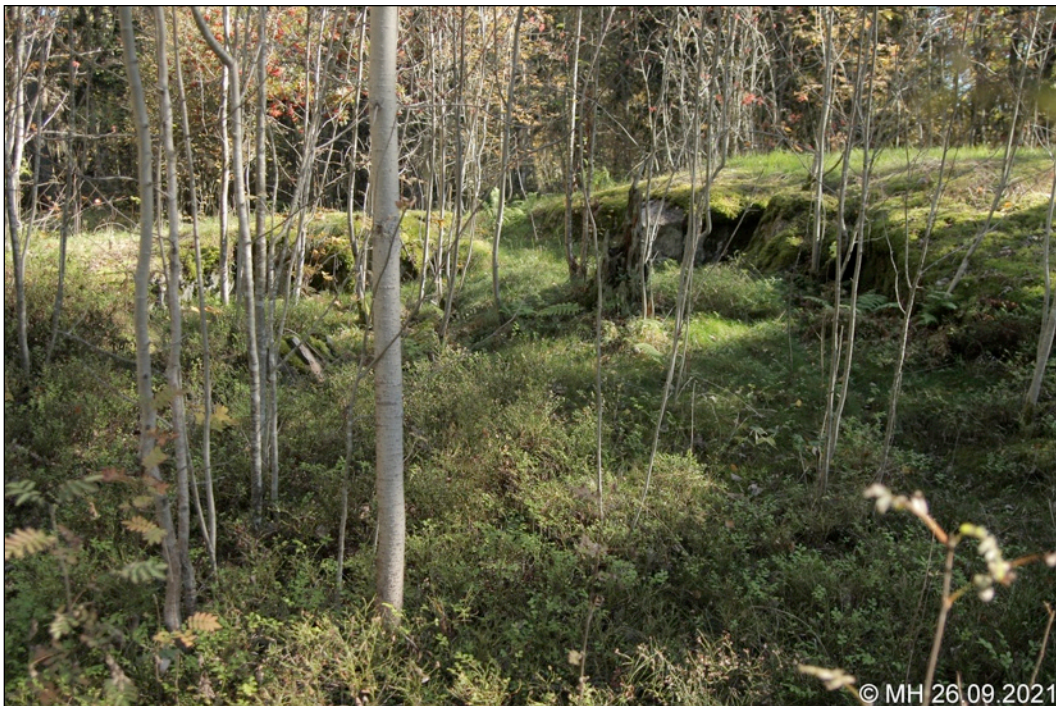
12.

XXXV: 3/7 eteläpuolella on kalliolla laaja kulmikas painanne josta näyttäisi johtavan täyttynyt käytävä itään. Tämäkin vaikuttaa kesken jääneeltä osalta linnoitteita. Merkintä **B** omassa lisäkartassa.

Suojan XXXV:3/7
vieressä oleva
kulmikas painanne.
Merkintä **B**

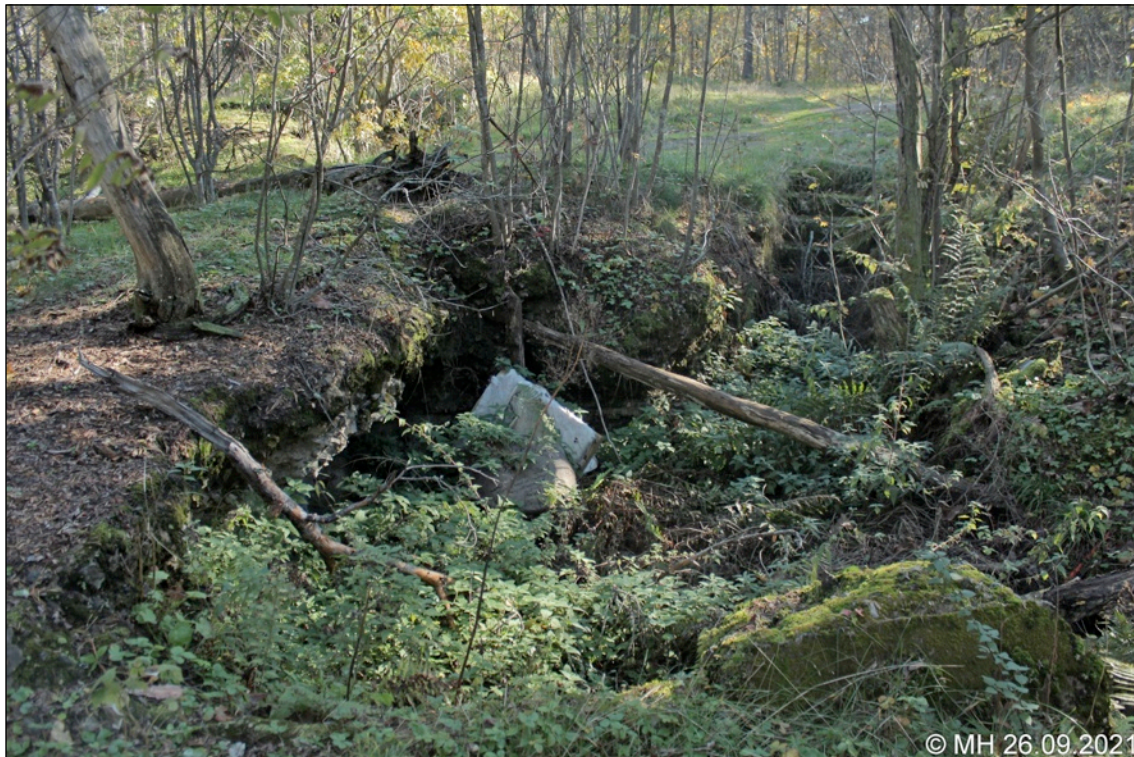
**19.**

XXXV:3/5 Suojahuone ja sen takana mäen laelle nousevat portaati.

Suojahuone XXXV:3/5 on mäen keskustan puolella. Se on ollut betoninen ja räjäytetty. Suojan kuoppa on täynnä rojua. Seinien yläosan betonia on näkyvissä. Suojan laidalta nousee portaat kallion laelle. Muutaman mutkan jälkeen kääntyy suojahuoneelle XXXV:3/4 johtava käytävä. Käytävä on syvä ja betonoitu sileäksi. Siksi kelvannut myös töhrijoille. Ennen suojahuonetta on tyylikkäätsä portaat käytävän laidalle. Suoja XXXV:3/4 on myös ollut betoninen ja tietysti räjäytetty. Varustukset jatkuu siistinä ampumahautana seuraten mäen korkeimman osan pohjoislaitaa. Varustusten koillisnurkassa on mäen ainoa rakennettu tuliasema XXXV:3/3. Tuliasema on ilmeisesti ollut tarkoitus kattaa. Nelikulmaisen aseman takaosa avautuu juoksuhautaan. Seinät on paksultikinivistä muurattuja.

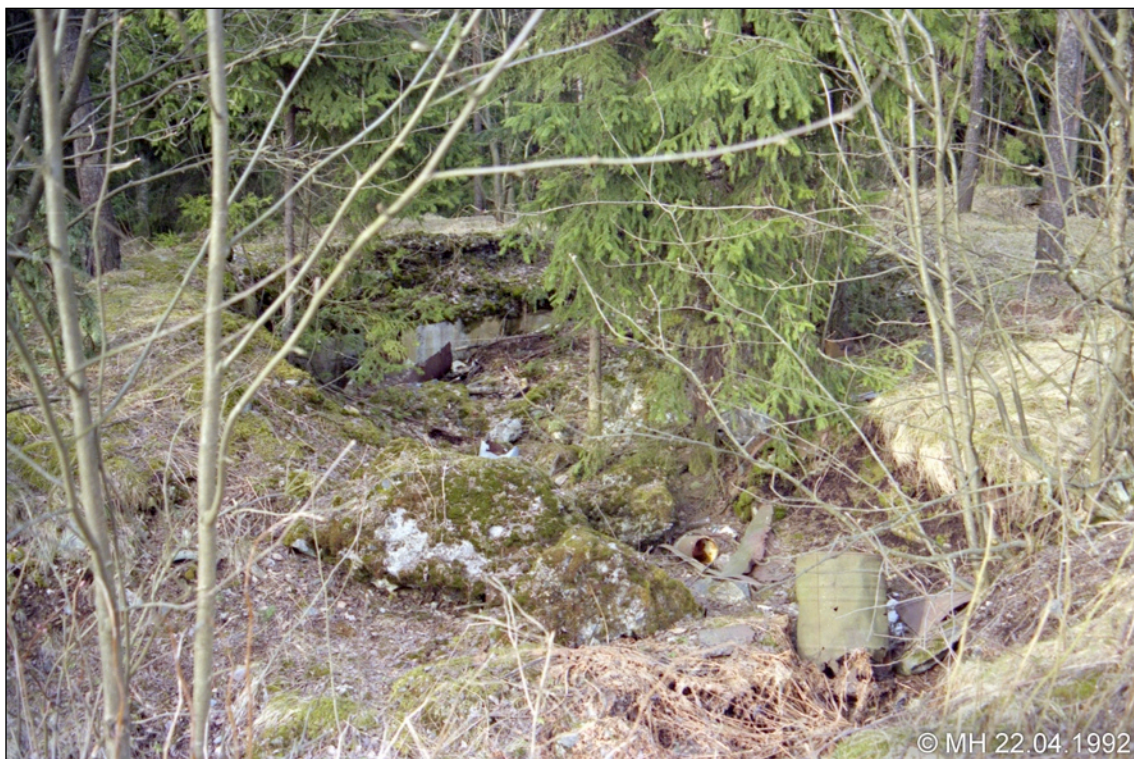
**20.**

XXXV:3/4 räjäytetty suojahuone mäen laella.

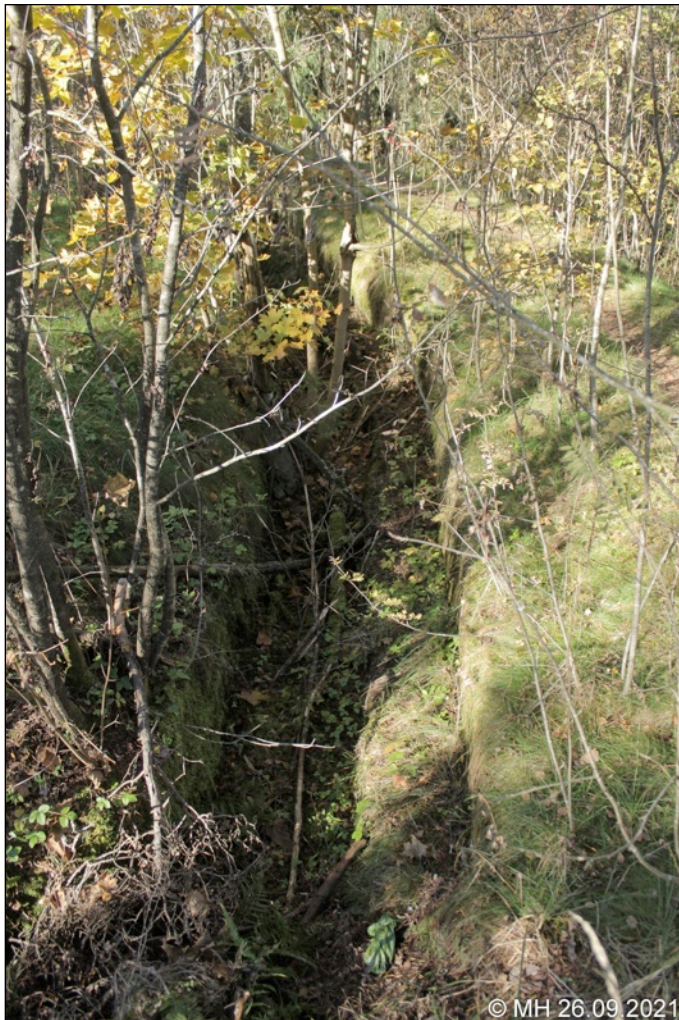
24.

Ampumahautaa tuliaseman 3/3 itäpuolella

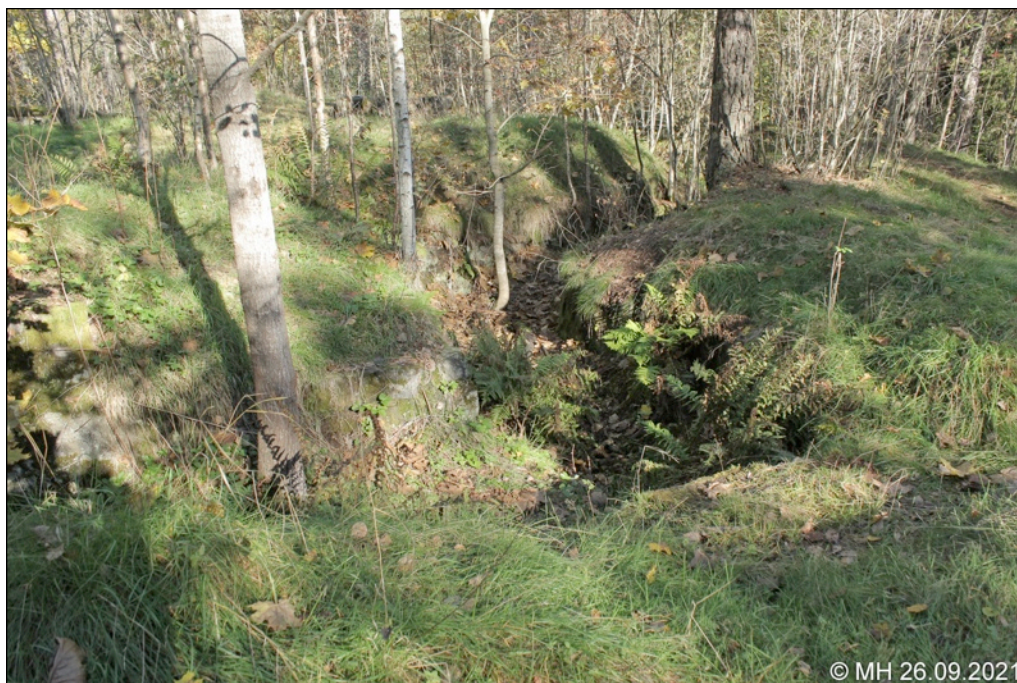
25.

Etelän suuntaan ja suojahuoneille johtavaa käytävää mäen laella

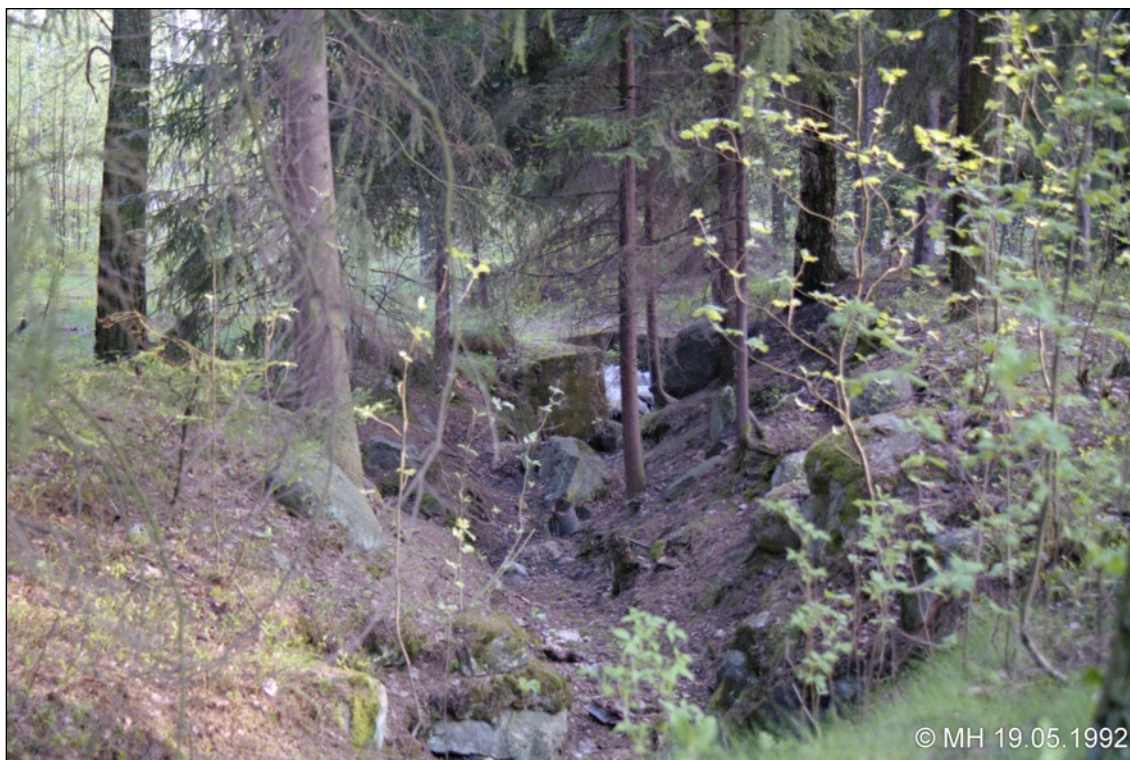
26.

Etelän suuntaan ja suojahuoneille johtavaa käytävää mäen keskivaiheilla
