Vallitukset

PITÄJÄNMÄKI Kokkokallio (TUKIKOHTA XXXV:4)

Kuvat 3.4.1993, 17-30.10.2021. Muistiinpanoja 4.4.1993 - 30.10.2021

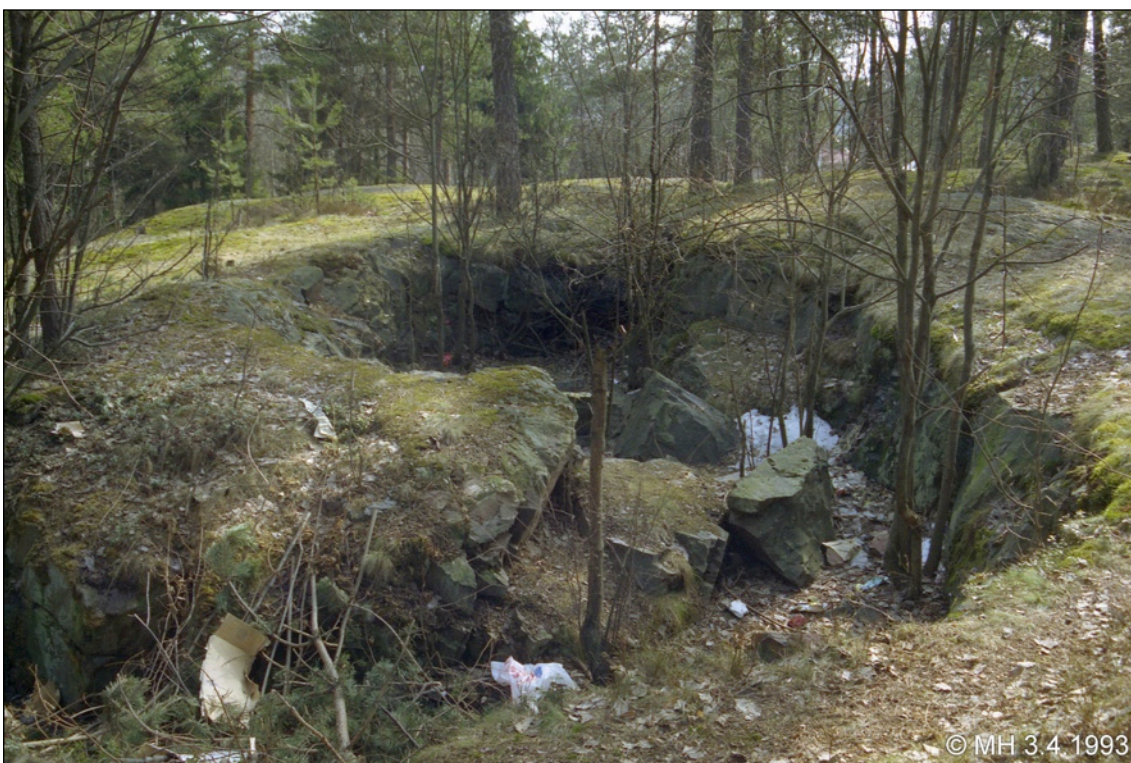
Yhdyskäytävän eteläpuolelle jää rakentamattoman suojahuoneen kuoppa. XXXV:4/4

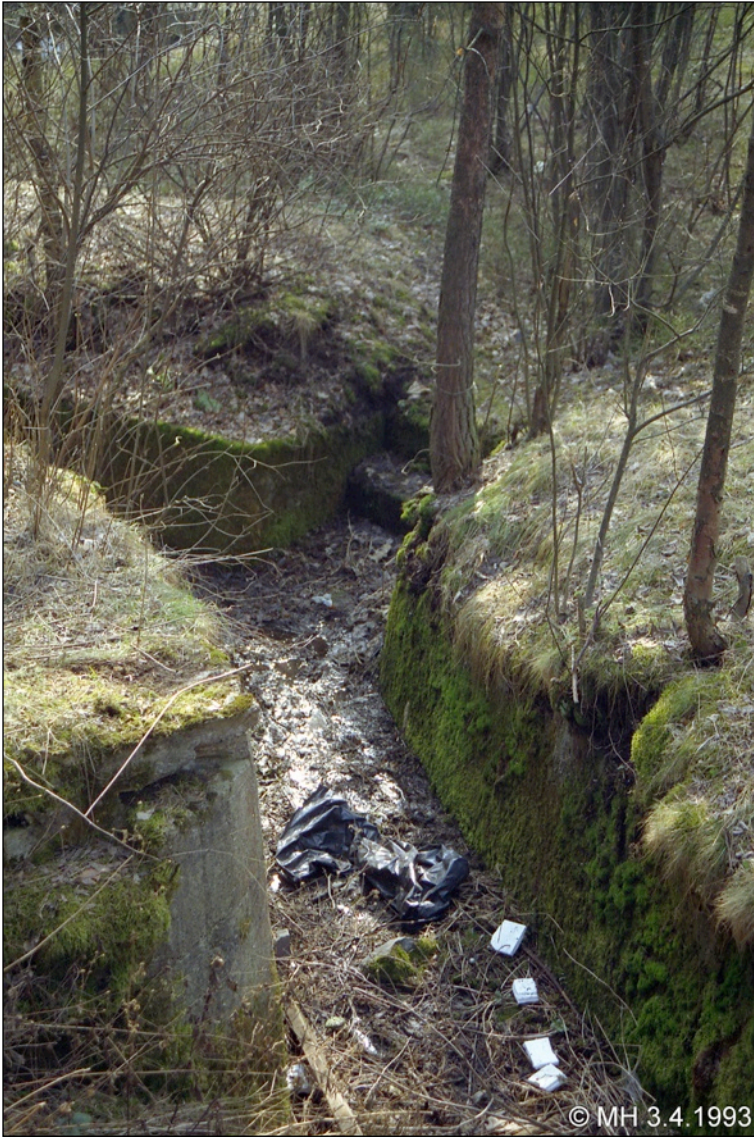
Kolkkapojantien suunnalta tulevalla käytävällä on lyhyet portaat käytävän eteläpuolelle. Pian niiden jälkeen jää pohjoispuolelle suojahuone XXXV:4/3.

Suojahuone XXXV:4/3 on kooltaan 2mx3m. Se on ulkoilutien puoleiselta laidalta täysin täytynyt. Kartoituksen mukaan räjäytetty. Mitään katon kappaleita ei kuitenkaan näy.

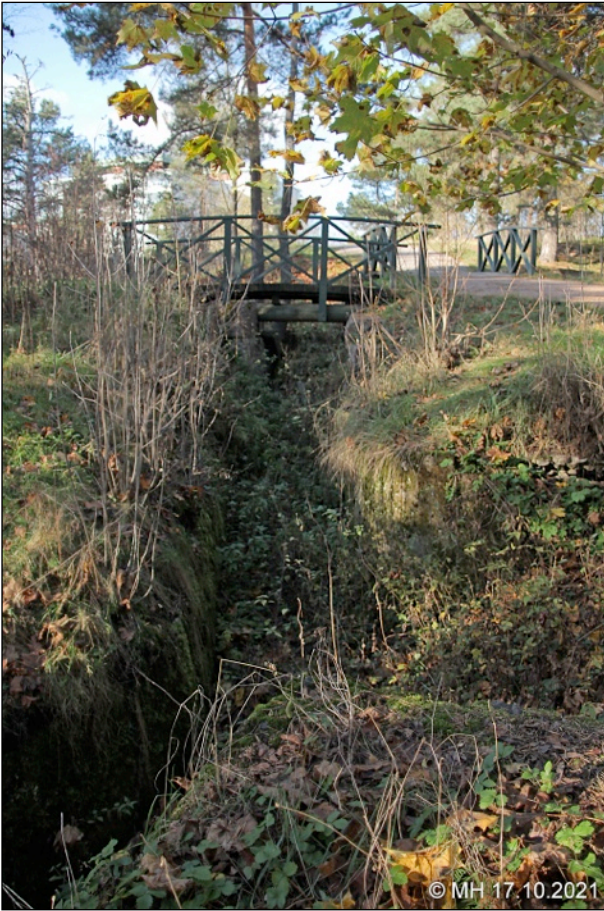
Ulkoilutien sillat jättää käytävät ehjinä allensa.

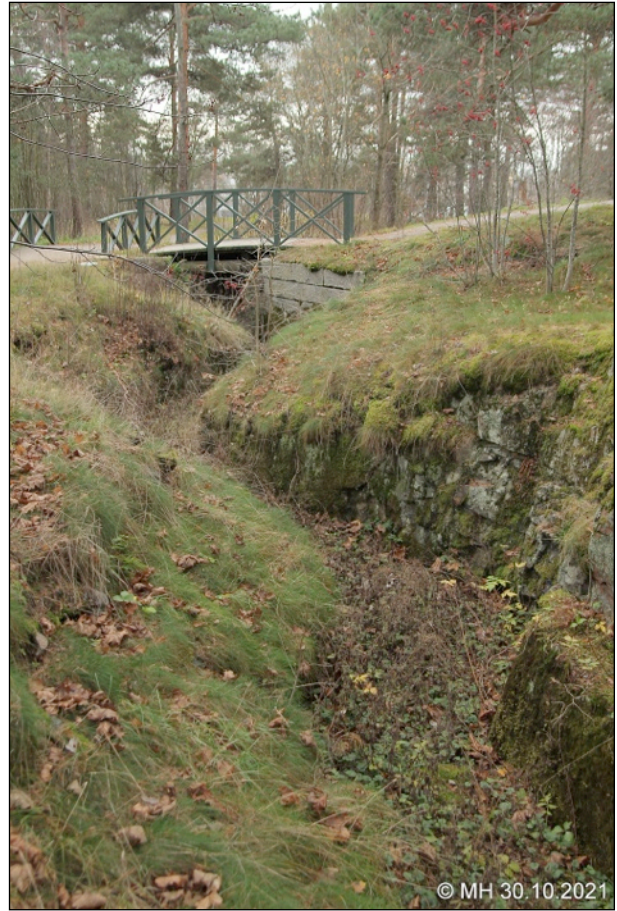
Käytävien risteksestä pohjoiseen suuntaava itäinen yhdyskäytävä.

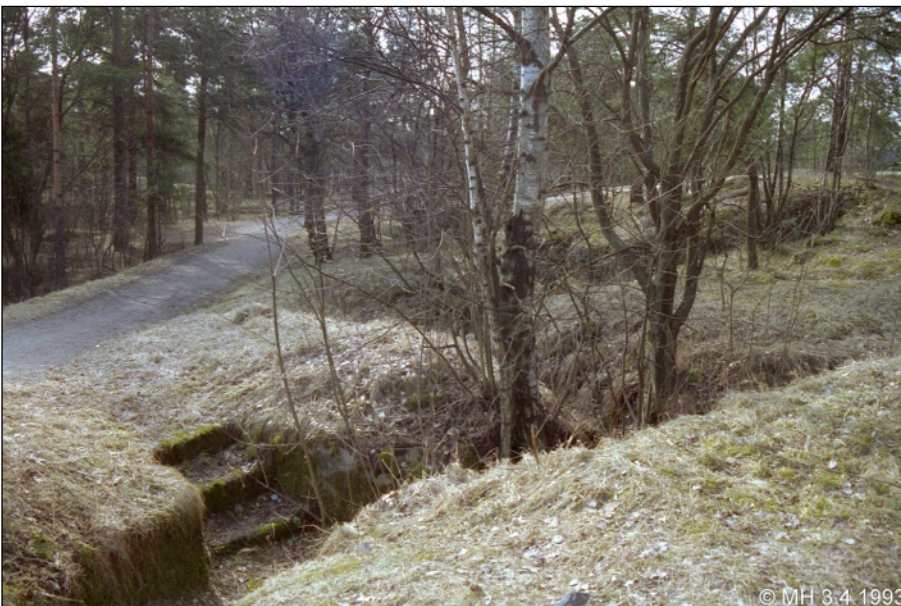
Itäisen yhdyskäytävä on vain alaosaltaan louhittua tai muurattua. Käytävästä on yhdet portaat ulkoilutien puolelle. Käytävä on 2021 jo pahasti risukoitunut. Tässä 1993 otetussa kuvassa käytävä on vielä kovin avoin.

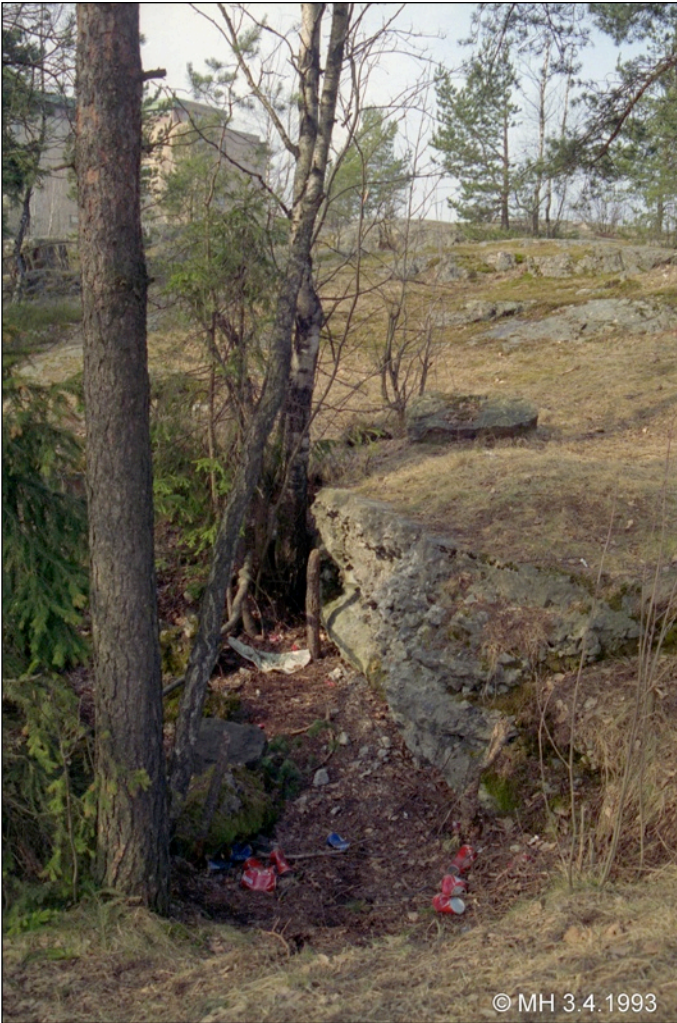
↑ Suojan XXXV:4/5 betonista seinää.

↓ Suojan XXXV:4/6 kuoppa.

Mäen puolella on sortunut suojahuone XXXV:4/5 kooltaan noin 2x3m.

Seuraavassa mutkassa on pienet portaat viereiselle polulle. Sisämaan puolelle jää vielä yhden sortuneen tai keskeneräiseksi jääneen suojan jäänteet ennen koillisnurkkaan lähtevän käytävän suuta. Suoja XXXV:4/6 on kooltaan ja muodoltaan hiukan epämääräinen. Kartoituksen mukaan se on ollut mahdollisesti hirsirakenteinen. Tältä suojalta eteenpäin on käytävä muurattu kivenlohkareista.

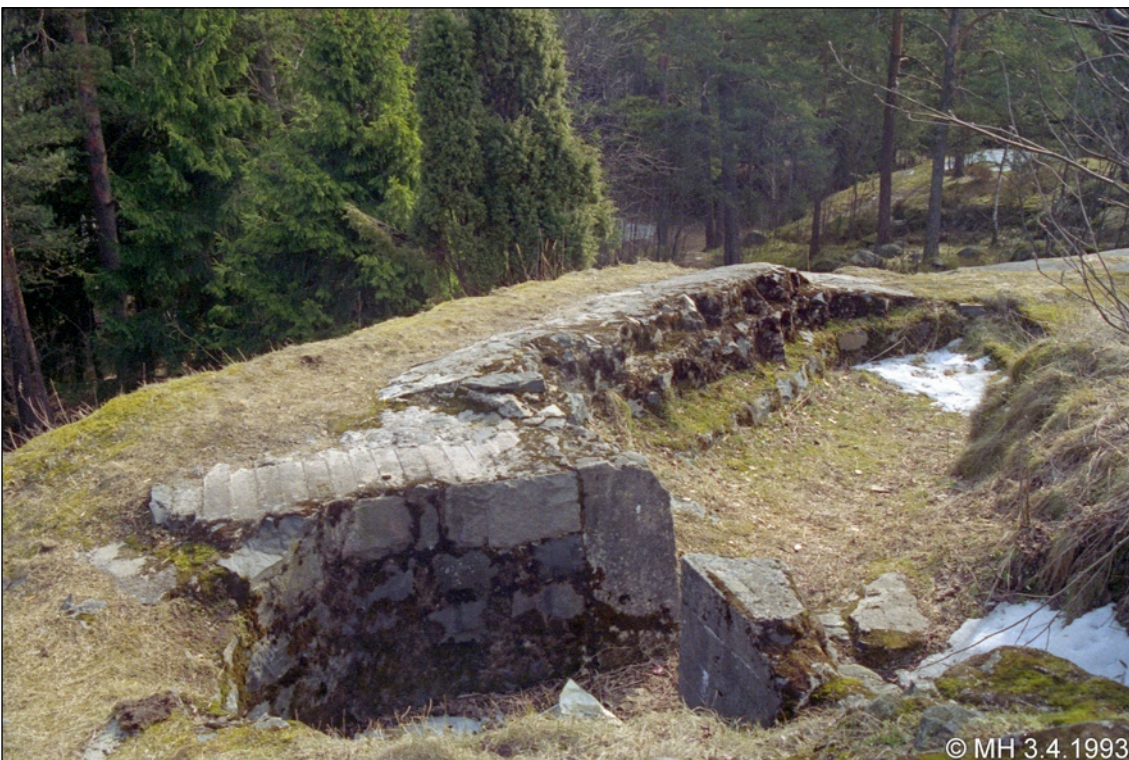
←
A-tyyppin katettu
tulasema
XXXV:4/8

Koillisnurkan käytävässä on kaksi kattamatonta, kauniisti muurattua tulasemaa vierekkäin. Käytävä kaareutuu ampumahautana kallion mukaan ja päättyy pian portaisiin. Ampumahaudan osalta huomaa selvästi kuinka reunakiviä on poistunut ja jäljelle on jäänyt vain kuoppia. Näitä kahta tulasemaa ennen on mahdollisesti kolmas mutta pienempi.

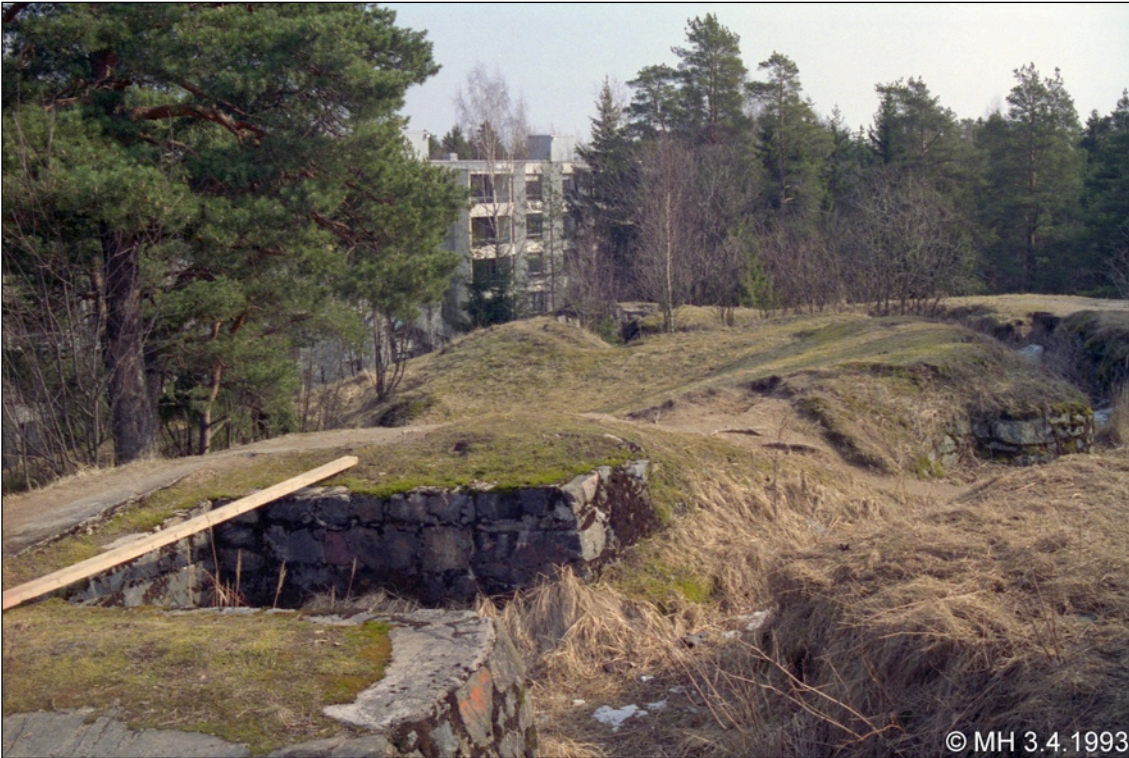
←
Suojahuone
XXXV:4/9

Koillisnurkan käytävän haaraumassa on ulkoilutien siltaa, joka ei häiritse linnoitteita. Siltojen luota kääntyy käytävä seuraamaan mäen pohjoisreunaa. Kallion reunan tuntumassa kulkevassa käytävässä on kaksi kattamatonta suojahuonetta. Nämä poterot ovat kooltaan noin 3x2m, takaosastaan neliskanttisia ja käytävälle avoimia. Inventoinnin mukaan katteena on ollut lautojen päälle valettu ohut betoni. Katon jäänteitä ei ole näkyvissä.

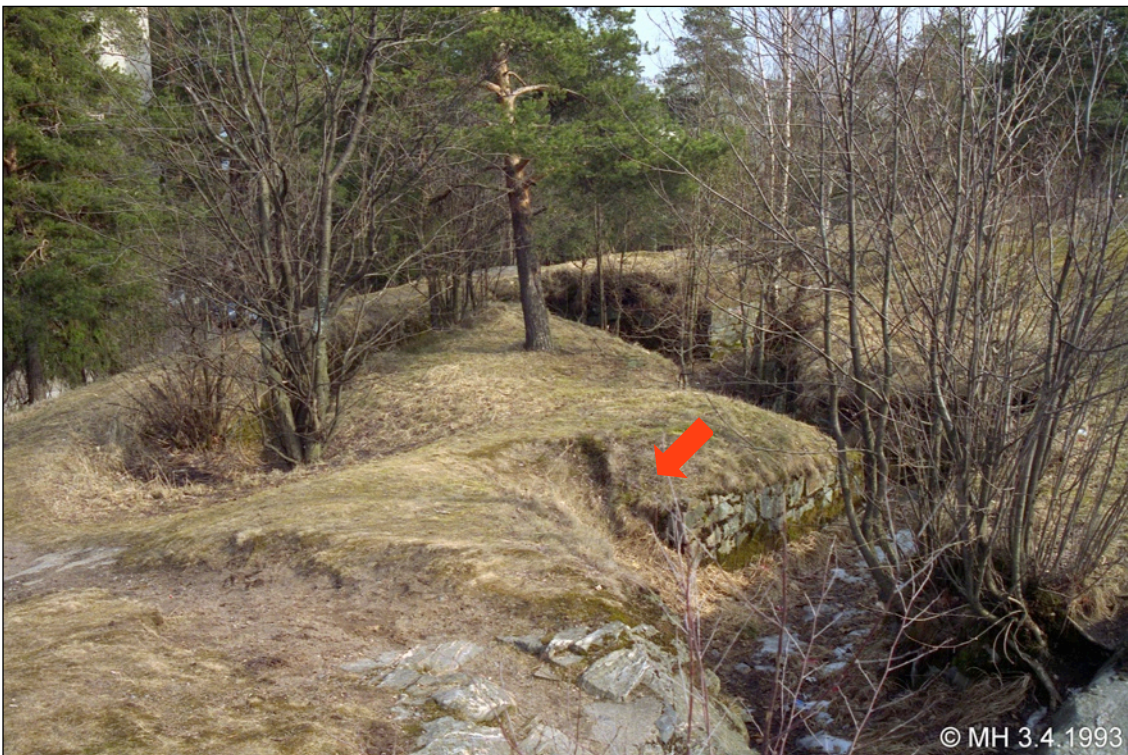
Tulipesäke C
XXXV:4/11

Pääkäytävällä on kartoituksen mukaan C-tyypin tulipesäke. Alemmassa kuvassa, tuossa käytävän mutkassa, männystä kuvaajaan päin, aika keskellä kuvaa. Hieman epäilen.

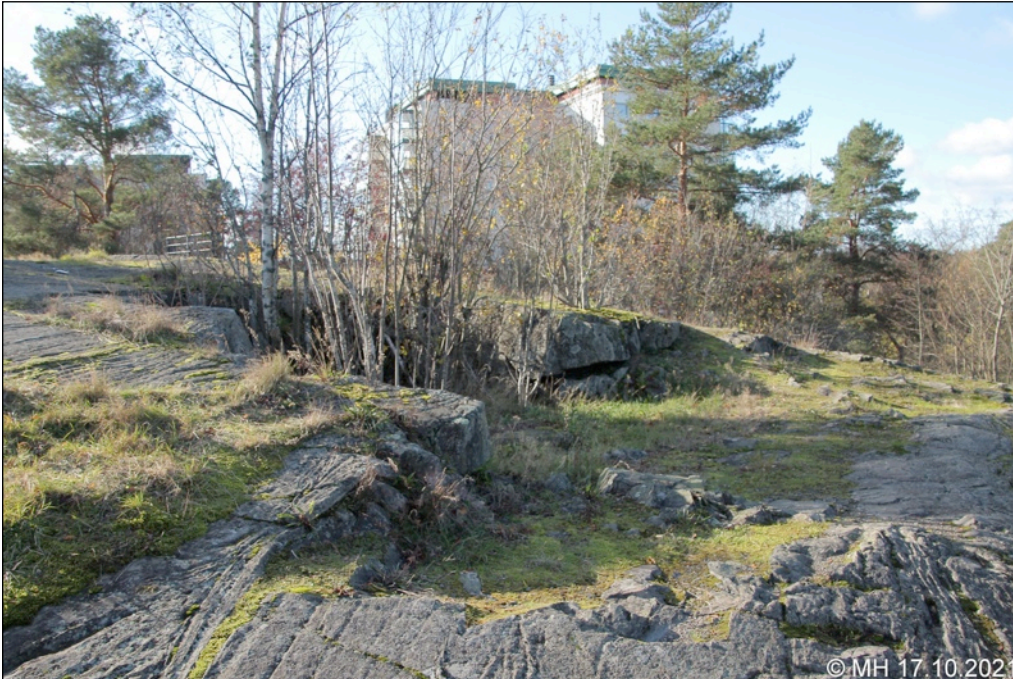
Aivan kallion laen pohjoislaidalla on louhittu matala syväne jonka tarkoitusta en tiedä. Onko kesken jäänyt suoja vai onko ollut tarkoitus louhia syvemmälle ja muodostaa yhteys lähes samalla kohtaa, kallion sisällä olevaan luolaan XXXV:4/15 Lounaisnurkkaa kohti laskeuduttaessa on kaunista muurattua ampumahautaa ja seuraavaksi pieni C-tyypin tuliasema.

Kallion laen
louhoskuoppa

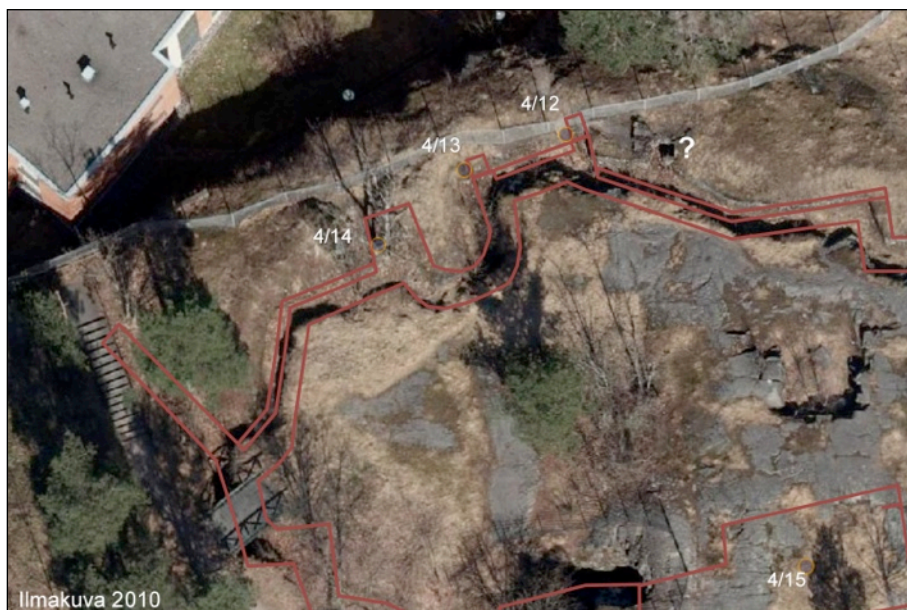
Ilmakuvasta 2010 näkee selvästi Rakennusviraston kartoituskartan virheen. ?-merkin kohdalla on siisti C-tyyppin asema (katso edellinen sivu) joka ei esiinny kartoituksessa.

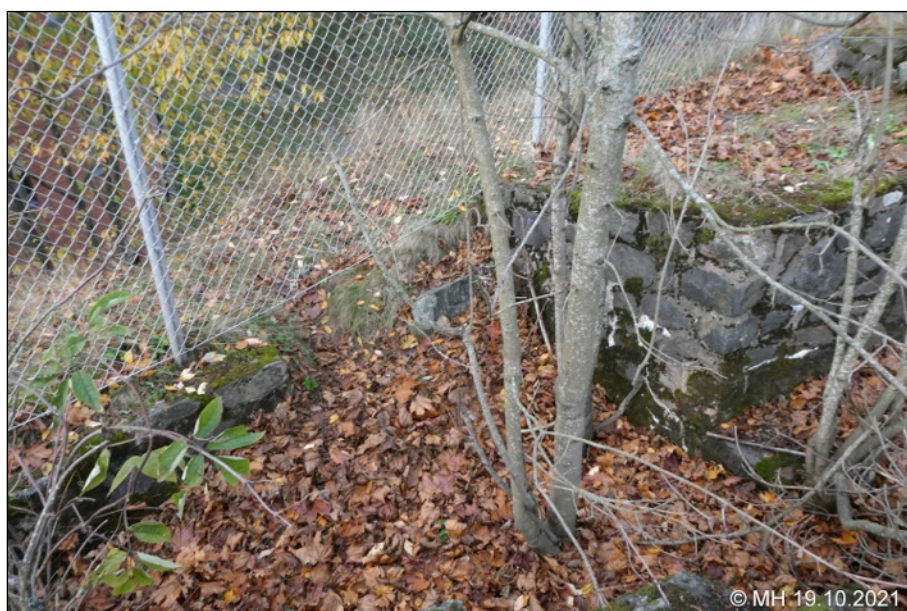
Rakennusviraston kartoituksen mukaan tässä käytävänurkassa olisi katettu B-tyyppin tulipesäke XXXV:4/12. Omat muistiinpanot vuodelta 1993 mainitsee: *”ja sitten täyttynyt ampumakomero.”* Ampumakomerolla olen tarkoittanut B-tyyppin tulasemaa. Voisiko tuossa aidan kohdalla tai sen takana olla täysin peittynyt tulasema.

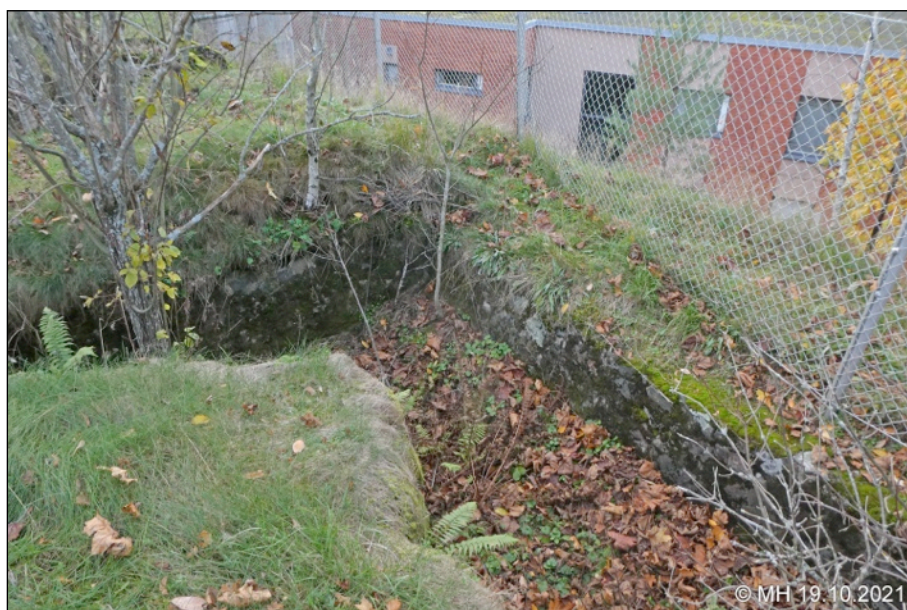
Kartoituksen mukaan XXXV:4/13 olisi tässä käytävänurkassa. Ei siinä kuitenkaan mitään C-tyyppin asemaa ole.

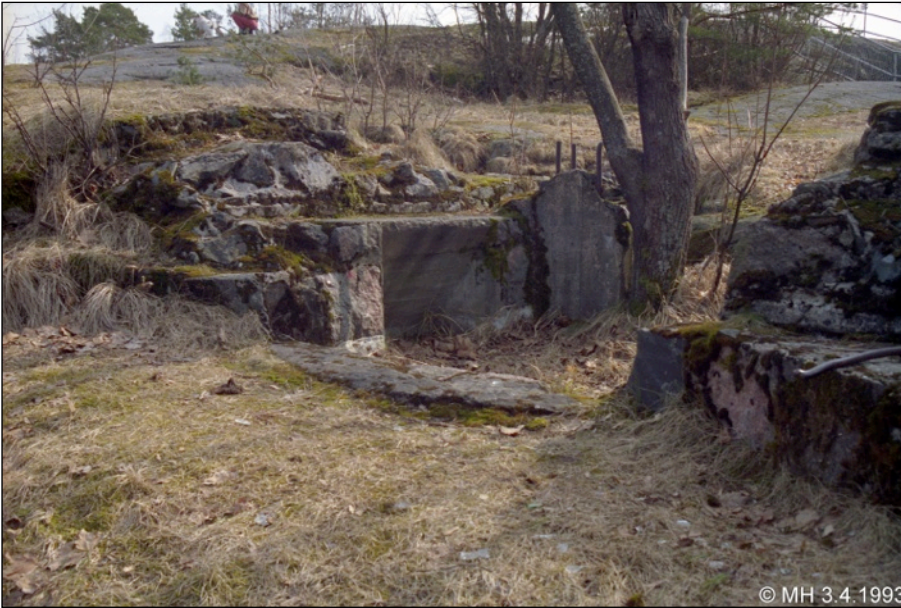
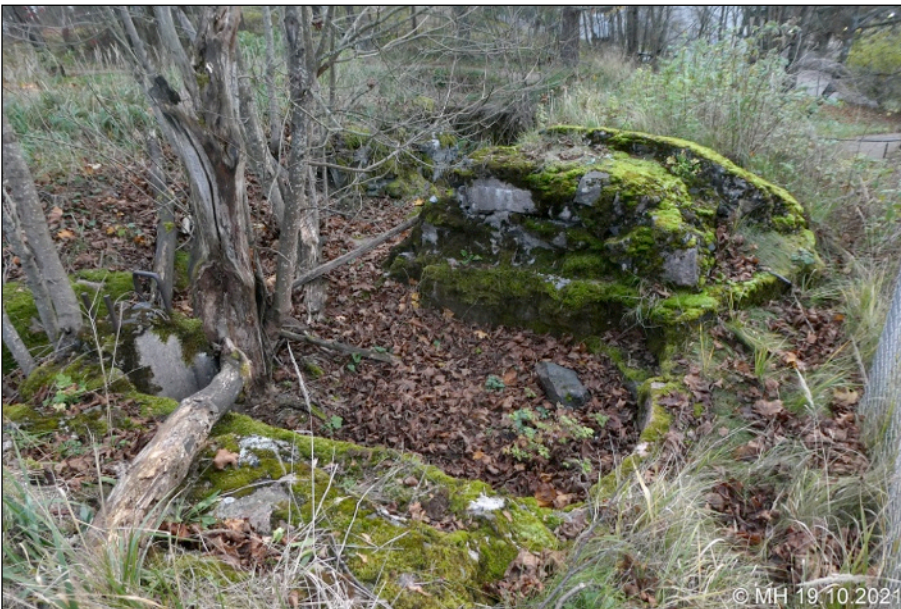
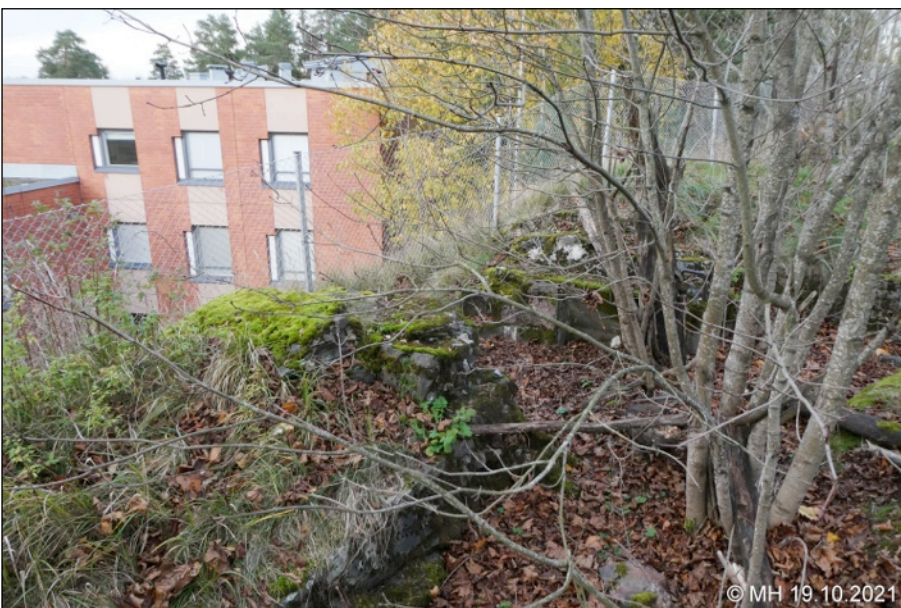
Mutkan jälkeen on suurehko B-typin ”hevosenkenkäbunkkeri” jonka kyljessä tyypillinen ”tasku” eli ammuskomero. Tulipesäke XXXV:4/14 on ollut katettu mutta sittemmin räjäytetty. Nykyään tulaseman edessä ollut kallio on kadonnut ja paikalle rakennettu Kokkokalliontie 5 rakennus. Vuonna 1993 iso osa betonipintaa oli vielä puhtaana. Nytemmin sammal alkaa peittämään lähes kaikkea.

←
Tulaseman edestä on kallio kadonnut rakentamisen tieltä. Pystysuora kallioleikkaus putoaa 3-kerrosta alemmas heti tulaseman edestä. Asema on sentään kokonaisena paikallaan.

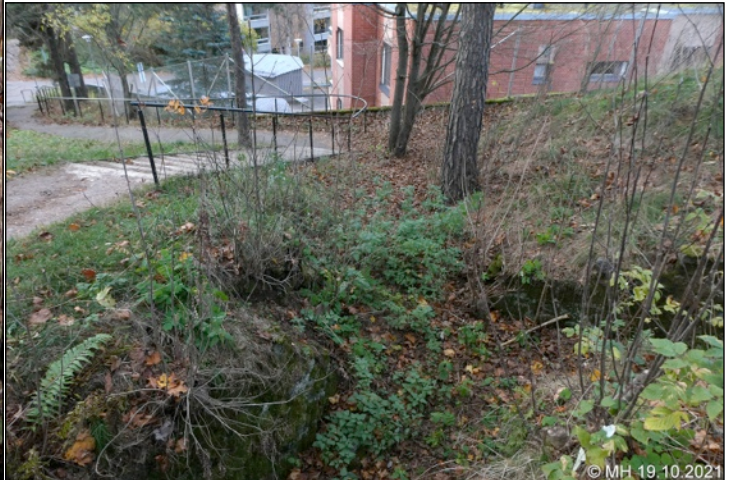
Asemalta XXXV:4/14 käytävä jatkuu ampumahautana kohti mäen luoteisnurkkaa, jossa on mäelle johtavat puiset portaat. Portaat kuuluu ulkoilureittien varustuksiin. Portaiden vierustaa laskeutuu alaspäin huonokuntoinen ja täytynyt käytävä. Mihin käytävä on johtanut ja mitä siellä on ollut? Viimeistään vuosituhannen vaihteessa rakennettu Kokkokalliontie 5 rakennus on hävittänyt mahdolliset varustukset käytävän päästä.

Luoteisnurkasta alas johtava käytävä on täytynyt

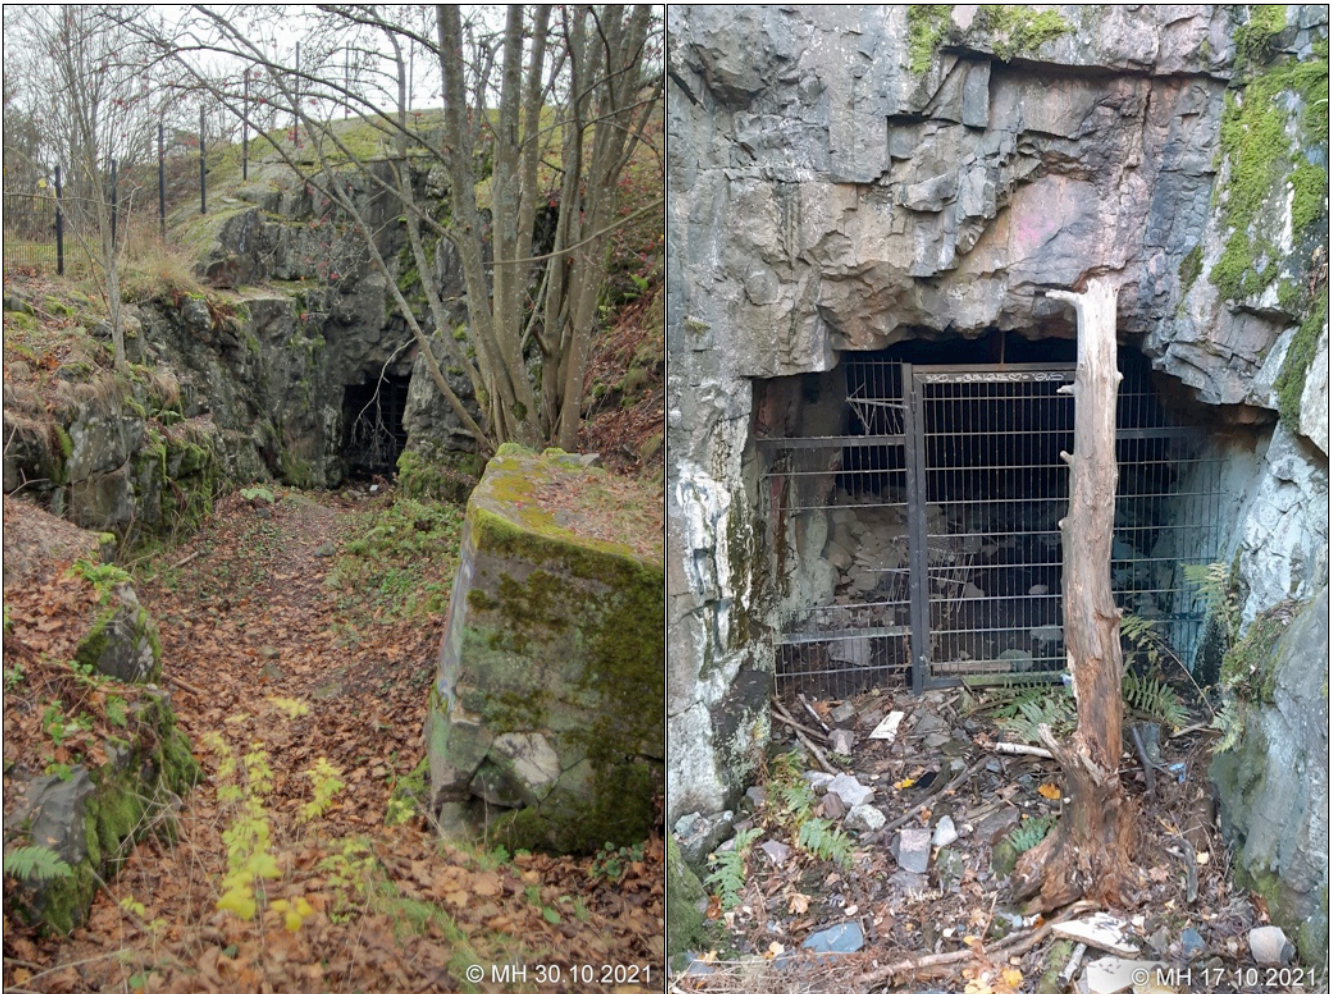
XXXV:4/15 Keskeneräiseksi jäänyt luola. Mäen ainoa luola on korkeimman kallion alla ja kooltaan noin 5x8m + suuaukon lyhyt käytävä. Luolaa ei ole lainkaan vuorattu betonilla sisältä eikä oven suulta. Luolan edessä oleva kuilu on lähes saman kokoinen kuin luola ja tuleekin mieleen ajatus, että tämä kuilu olisi tarkoitettu katetuksi eteiseksi luolan suulle. Muulla tapaamissani "ammuskellareissa" on tyypillisesti yksi tai kaksi etuhuonetta ennen suurta luolaa.

Kartoituksen mukaa rakennettu valmiiksi myöhemmin. Kivin keskeneräiseltä näyttää vieläkin.

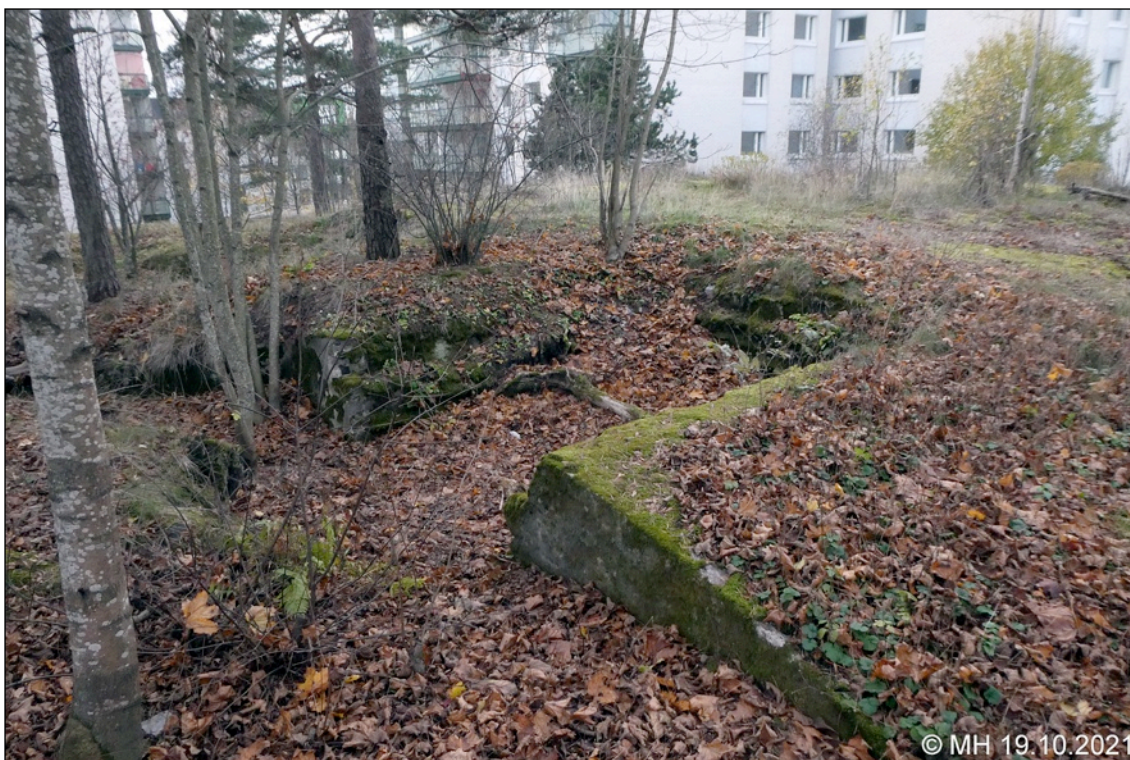
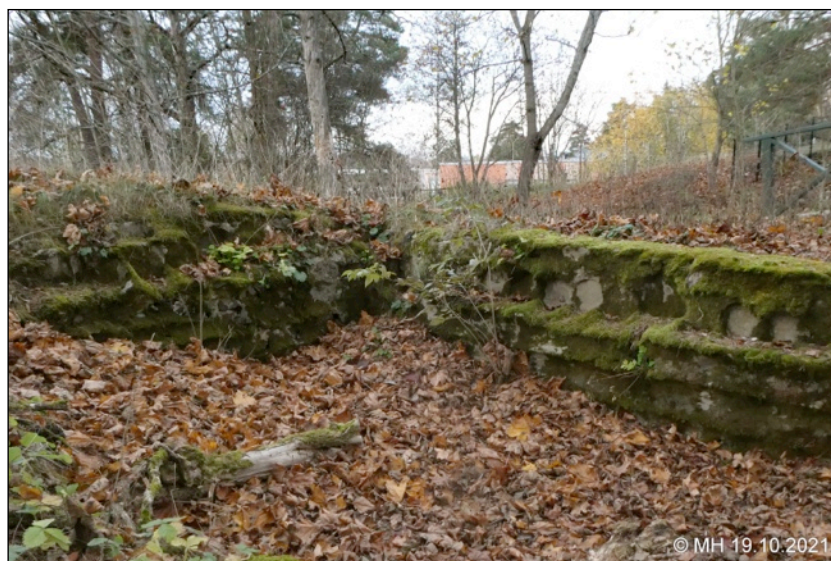
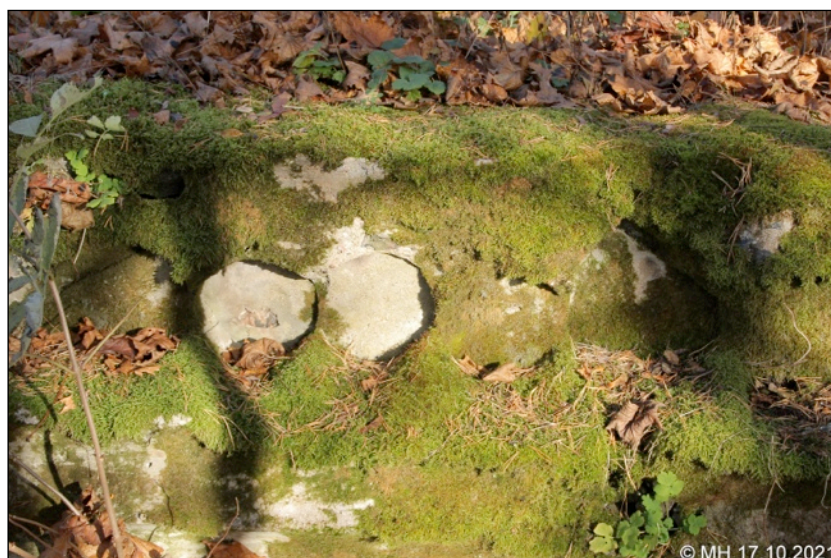
Luolalta etelään mentäessä käytävä muuttuu matalaksi, täytetyksi. Heti ulkoilutien sillan jälkeen on käytävän oikealla puolella pienehkö (2.5x3m) kokoinen suojahuone. XXXV:4/16.

Suojan seinät on valettu hirsikehikon ympärille. Myös katto on ollut hirsistä 2 ristikkäin olevaa hirsikertaa. Onko katto ollut vielä betonivahvisteinen ja onko käytävän puoleinen seinä ollut ainoastaan hirsinen?

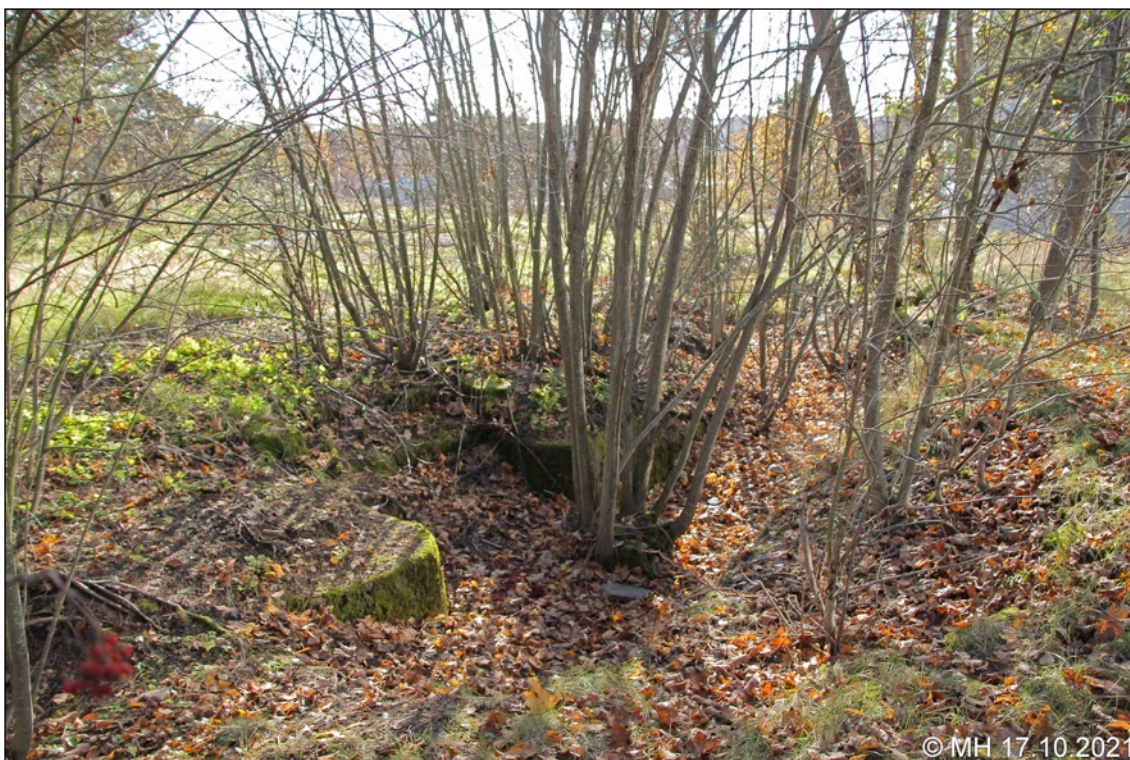
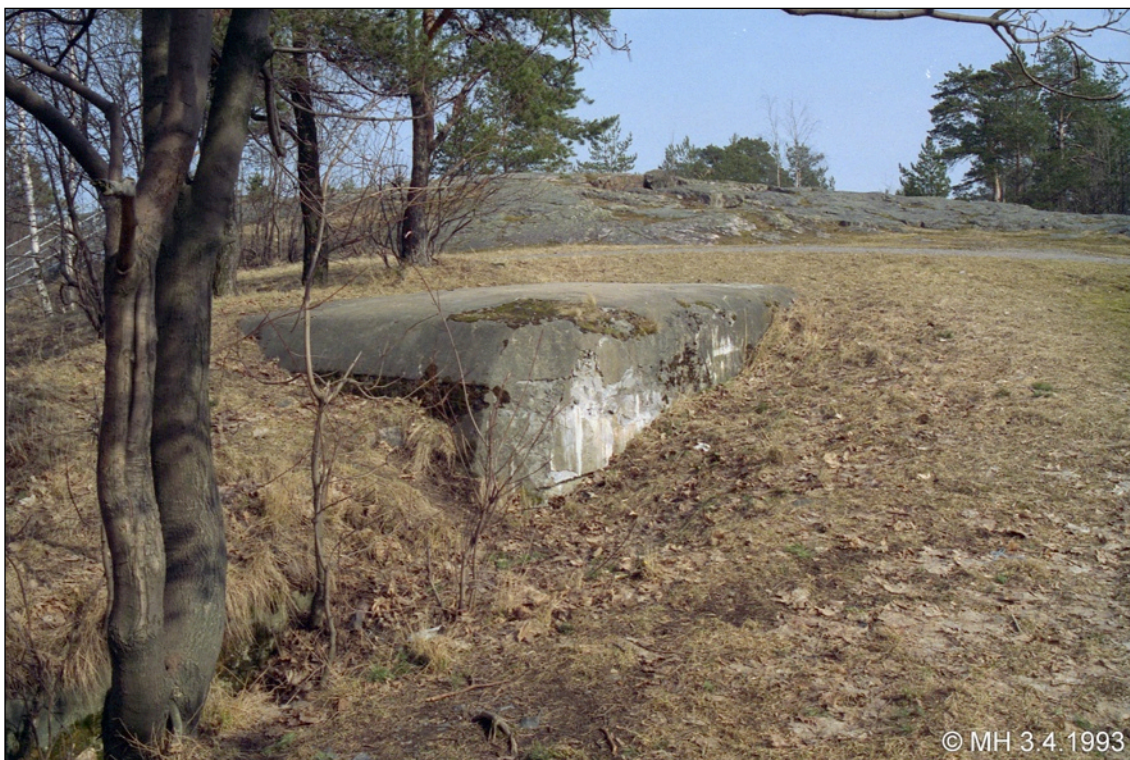
Vain muutama metri edellisestä on eteläpuolelle nousevat portaat ja seuraavaan suojaan johtavan käytävän alkku. Käytävä on lyhyt ja suojan oviaukon edestä kokonaan täytetty. Tässä suojassa (XXXV:4/17) on komea kantikas betoninen katto ja voi hyvin olettaa suojan olevan lähes moitteettomassa kunnossa. Ilkivallan ja töhertelijöiden takia on ehkä hyvä, ettei suojaan pääse sisään. Säilyypä suoja paremmassa kunnossa kuin roskien ja nuotiosavujen sotkema luola pienen matkan päässä. Tämä katettu suoja on kooltaan noin 2x3m.

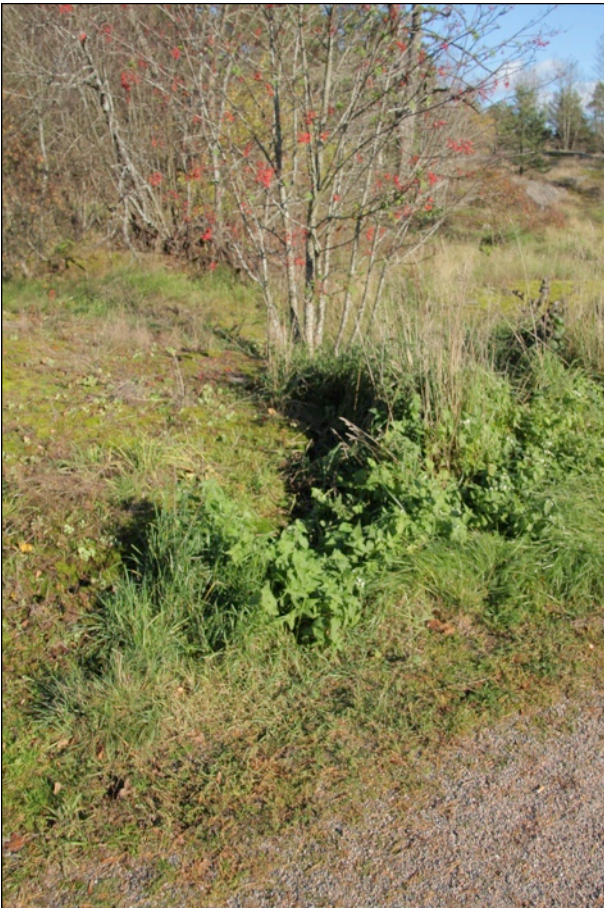
Käytävä päättyy Kokkopolkuun. Vielä on havaittavissa käytävän kivinen reuna ja käytävässä oleva rehevämpi kasvillisuus.

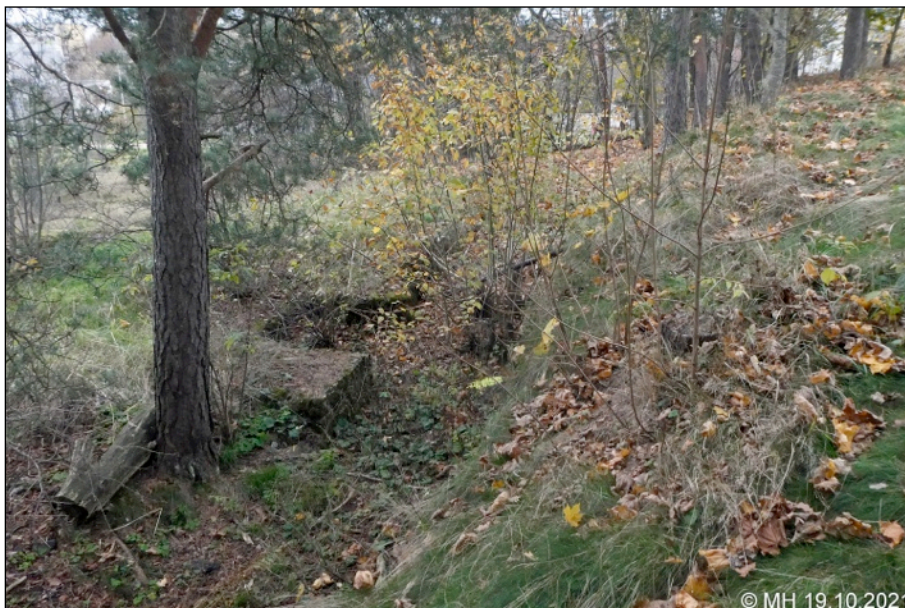
↑ Käytävä suojalta 4/2 itään. Männyn takana portaat.

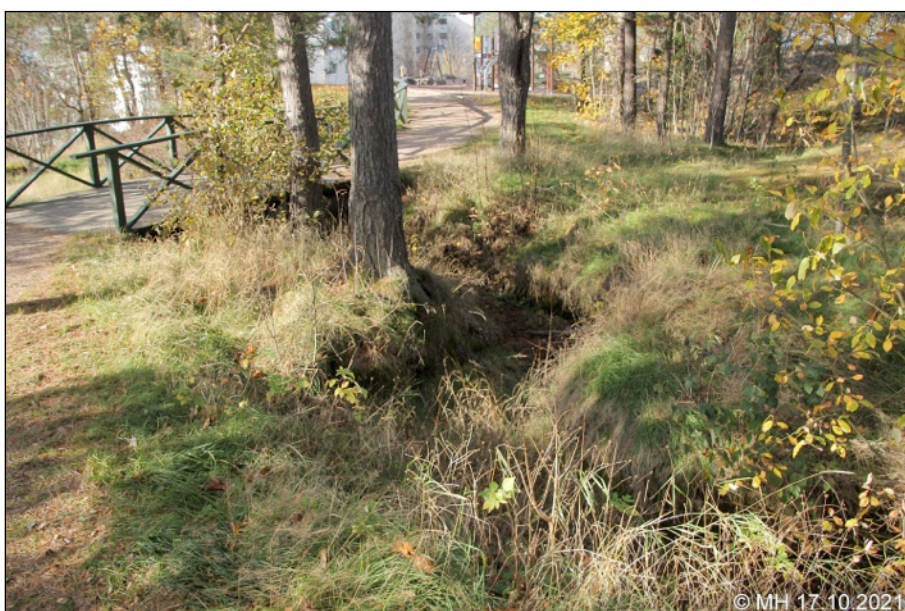
↑ Männyn tällä puolella pitäisi olla portaat ulkoilutielle.

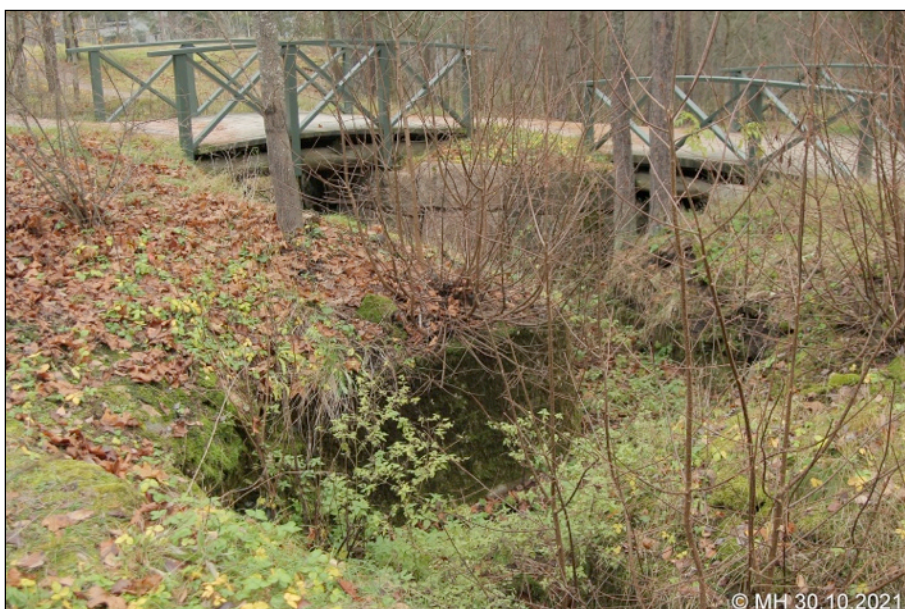
← Käytävien risteyksessä uudet ja vanhat väylät kohtaa eri tasoissa.

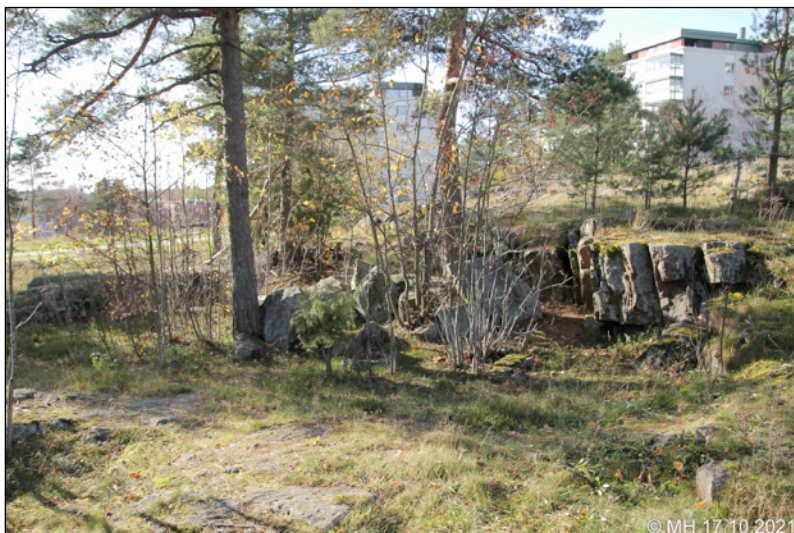
Kallion päällä on louhosta.
Luonnollista vai liittyykö Linnoitteisiin?

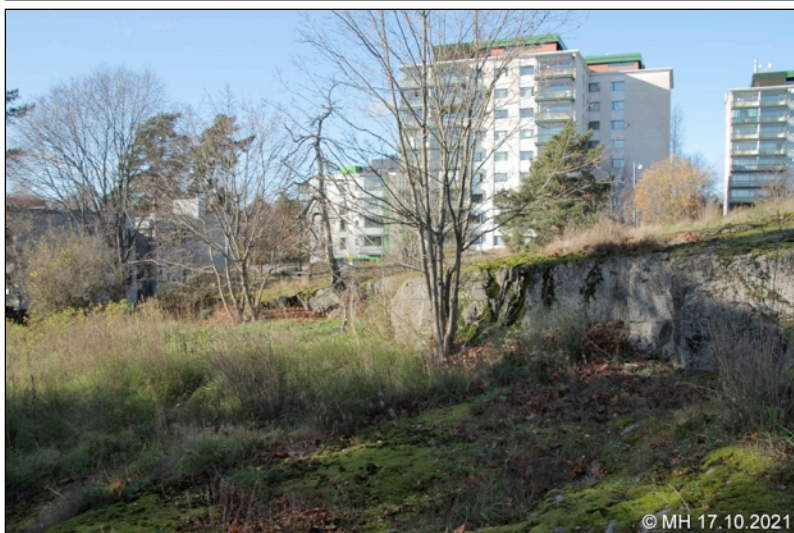
Mäen etelälaidalla on kalliossa seinämä. Onko täältä louhittu kiviä vai onko kyseessä luonnon muodostuma. Vastaavia paikkoja on muutamia muitakin mäen ympäristössä. Sen verran isosta rakennusprojektista on ollut kyse että, ympäristöä on muokattu muuallakin kuin kallioiden päällä. Huolto, raaka-aineet majoitus ym.
