Vallitukset

LUPAUKSENVUORI ETELÄINEN (Laajalahti) TUKIKOHTA XXXI:4-5

Tukikohta XXXI:4-5

Valokuvat ja muistiinpanot 20.8.1994, 24.8.1994, 27.8.1994 ja 17-18.4.2023 (Täydennetty kartoin, kuvatekstein alkuvuodesta 2023)

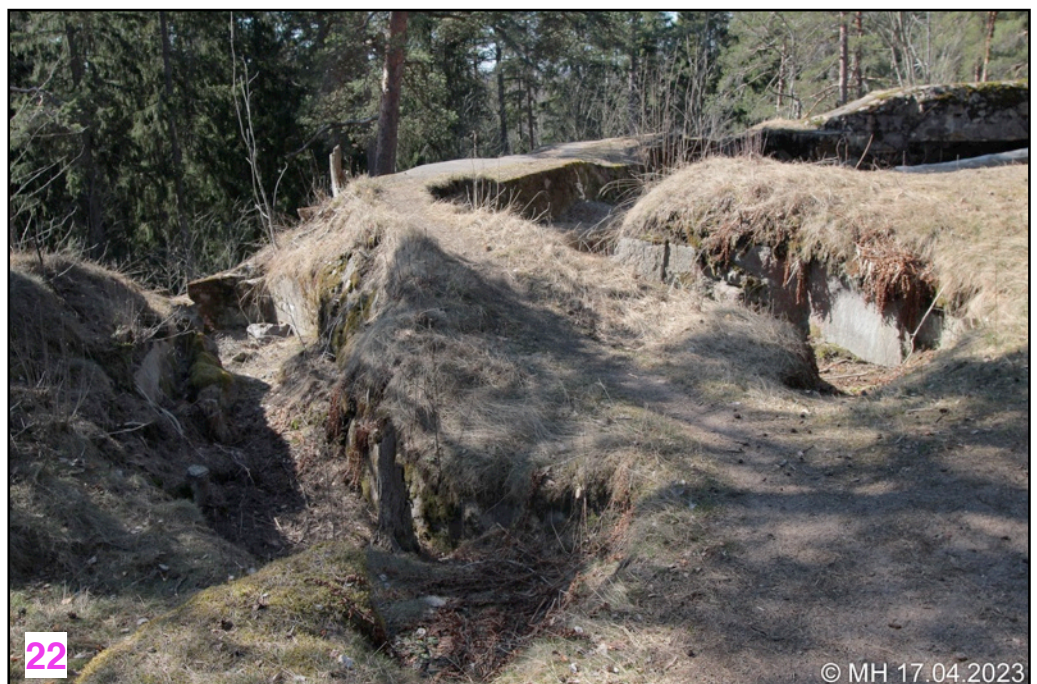
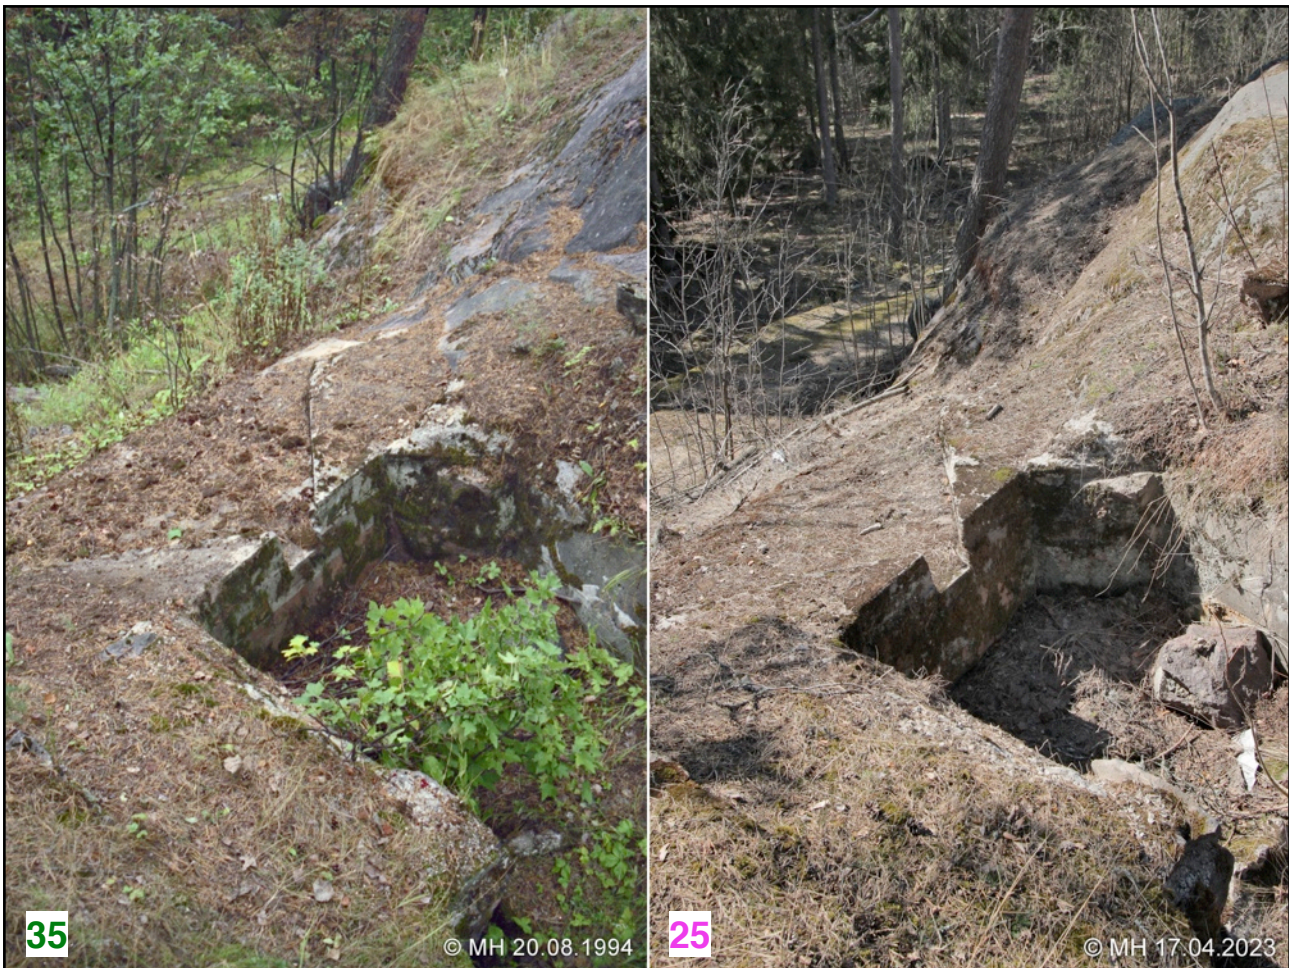
↑ Tähtystusasema T1 ennen ja nyt. Eli kuvat vuosilta 1994 ja 2023 ↑

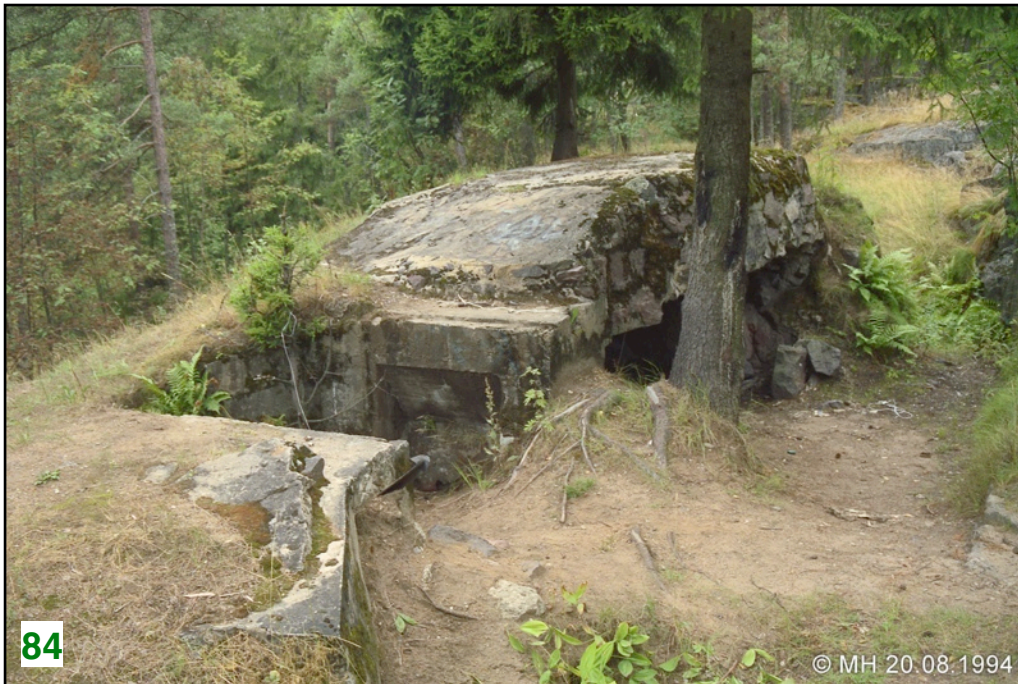
Tuliasema **T2** ja suojahuone **S2** vuonna 1994. ↑

Ykkös- tai kakkoshaarasta on ollut yhteys mäen reunalle, jossa on pieni pätkä ampumahautaa. Sen jälkeen suuri hevosenkenkäbunkkeri (A-tyyppi) **T2** ja katoltaan ehjä suoja **S2**. Hevosenkenkäbunkkeri on takaa avoin ja sen oikeassa kyljessä on komero. Bunkkeria ei ole katettu. Ampuma-aukosta on valunut sisään maata ja aseman taustaa on muutenkin täytetty runsaasti. Käytäviä on täytetty tällä mäellä joistakin kohdista jotta on saatu aikaiseksi turvallinen polkuverkosto. Nämä täytöt vaikuttavat jo hyvinkin vanhoilta. Tuliasemista **T1** ja **T2** on mahtavat maisemat. Mäen kallioinen rinne putoaa tällä kohtaa jyrkästi lähes 10m.

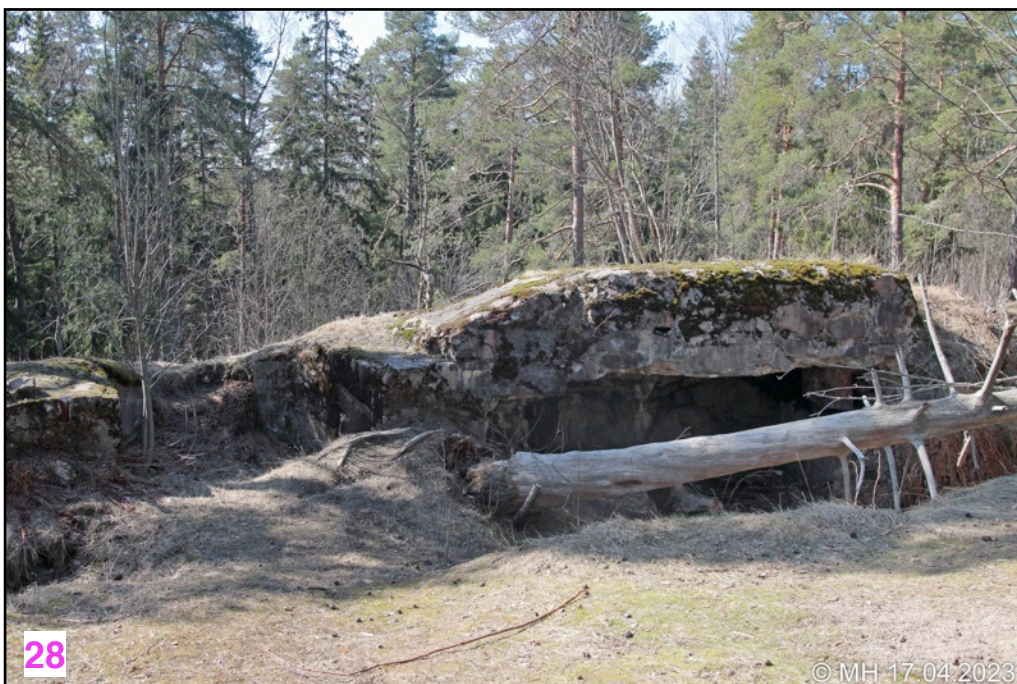
Suojahuone **S2** (≈4x3m) on tehty louhittuun kuoppaan jonka seinissä ei ole betonivahvistusta. Katto on ehjä mutta etuseinä käytävän puolelle puuttuu. Suojat on rakennettu louhimalla ensin kallioon kuoppa ja rakentamalla sen sisään hirsikehikko. Kehikon yläosan päälle on asennettu kaksi tukevaa kattoparrua hieman seinälinjan sisäpuolelle. Tämän jälkeen valettiin seinien yläosan betoni käyttämällä runsaasti isohkojakin kiviä. Valua ei ole tiivistetty niin tarkasti kuin nykyään joten kallion ja hirsikehikon väliin ei kaikkialla ole betonia valunut. Seinän ja kattoparrujen yli on sitten ladottu lähes kiinni toisiinsa rataakiskoja joiden päätyjen jäljet näkyvät seinän päällä.

S2 ja **T2** sekä kaatunut, vielä vuonna 1994 pystyssä ollut kuusi. ↓

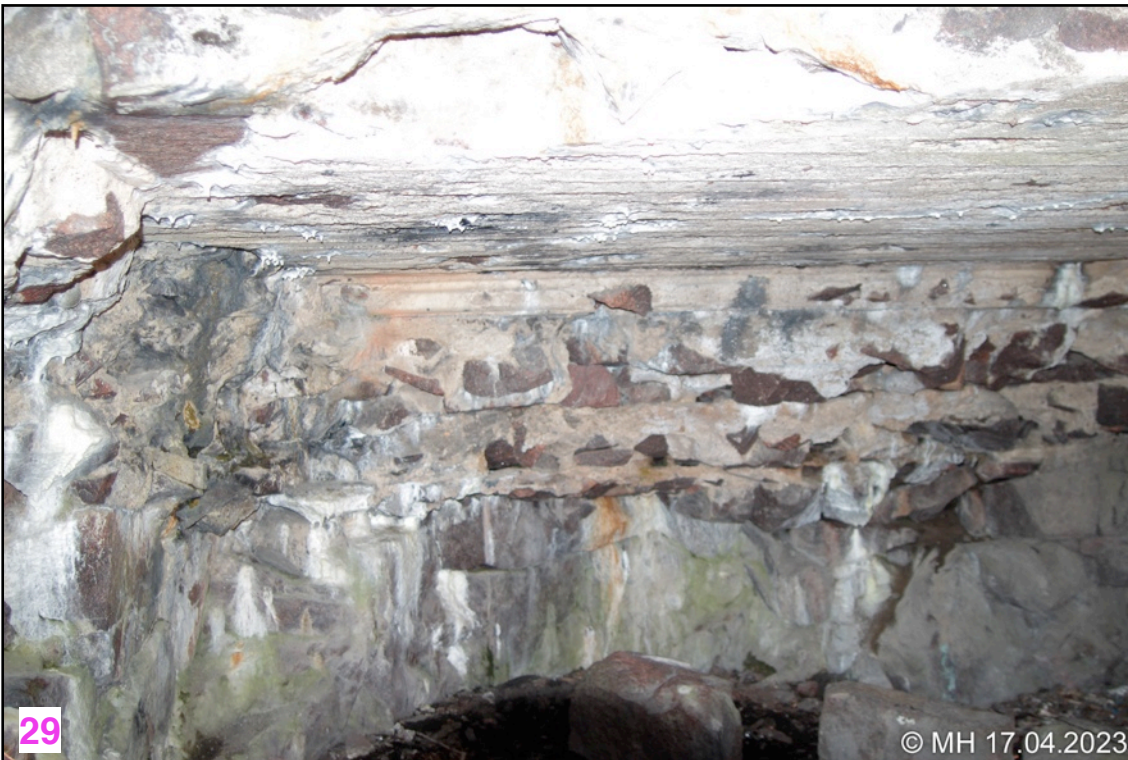
Kiskoja on ollut noin 20kpl. Ratakiskojen päällä on ollut joku levy koska betonisen katon alapinta on tasainen. Kiskojen poistaminen katosta olisikin ollut vaikeaa jos niiden välit olisi täyttynyt betonilla. Betonisen katon paksuus on hieman vajaa metri ja siihenkin on käytetty runsaasti kiviä. Käytävän puoleinen seinä on ollut ilman betonia mutta hirsikehikko lienee ollut myös tällä puolella ja sitä vasten on voitu kasata kiviä seinän vahvikkeeksi.

Suojahuoneen S2 sisustaa. ↑

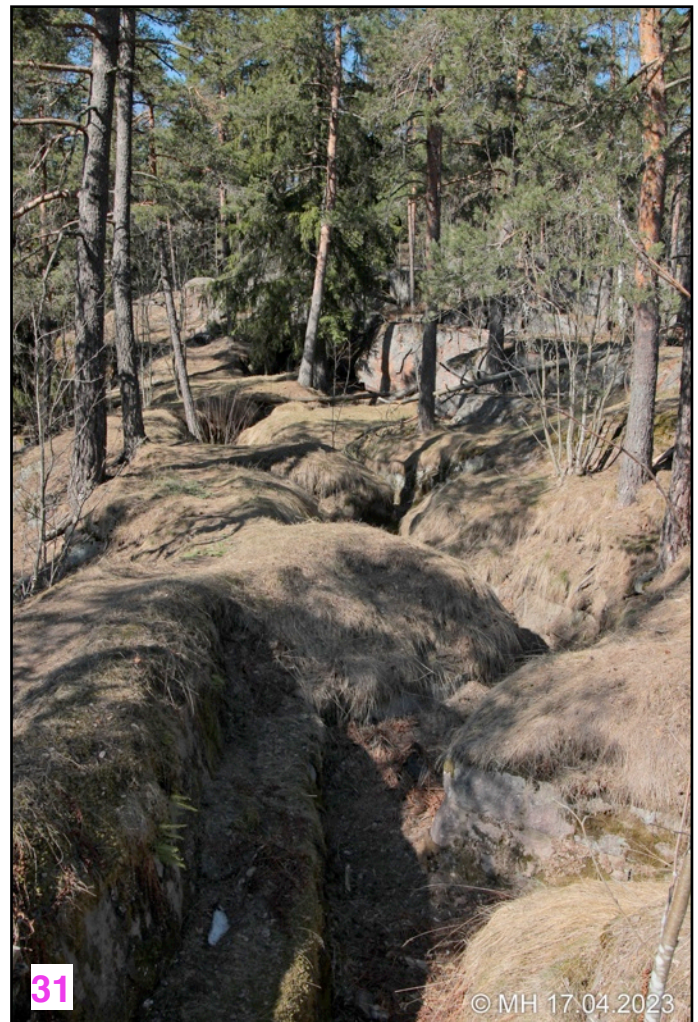
Suojan (**S3**) seinät on valettu lautamuotin taakse ja katto ratakiskojen päälle. Mäen suo-
jien katoissa ollut aikoinaan runsaasti ratakiskoa josta joku on saanut kerättyä oivan kasan
romurautaa. Seinän muottilautoja pilkistää lattialle tipahtaneen katon ja seinän alaosan
välistä. Aiemmin en ole juurikaan törmännyt graffiteihin enkä juuri muuhunkaan maalailuun
(*siis 1990-luvulla*) mutta tämän suojan takanurkkaa on koristettu maalaamalla se valkoi-
seksi tiiliseinäksi.

↑ Suojan S3 jäänteet ennen ja nyt. 1994/2023 ↑

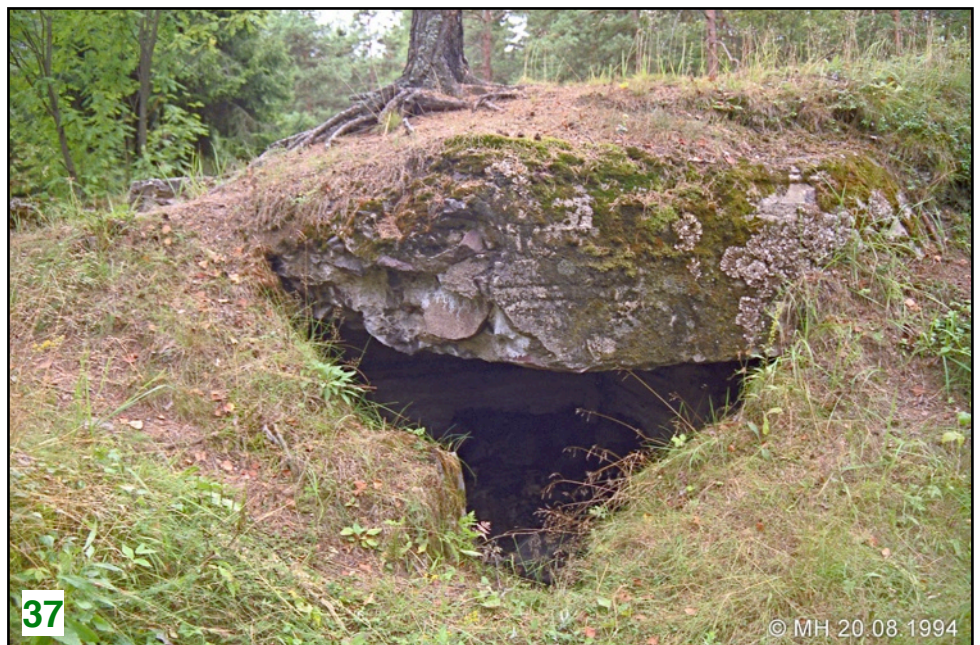
Täytyy palata takaisin alkuun S1:n kohdalle, josta jatkamme ylöspäin suuntaavaa
käytävää. Käytävän kulman takana on vain katon kulmasta tuhoutunut suoja S4. Tämänkin
suojan alaosa on louhittu kallioon ja seinien yläosa valettu betonista. Takaseinällä on
jäljellä yksi "betonimuottina" ollut vajaan 10cm halkaisijaltaan oleva hirsi.

Hieman kulmaansa me-
nettänyt suojahuone S4. →

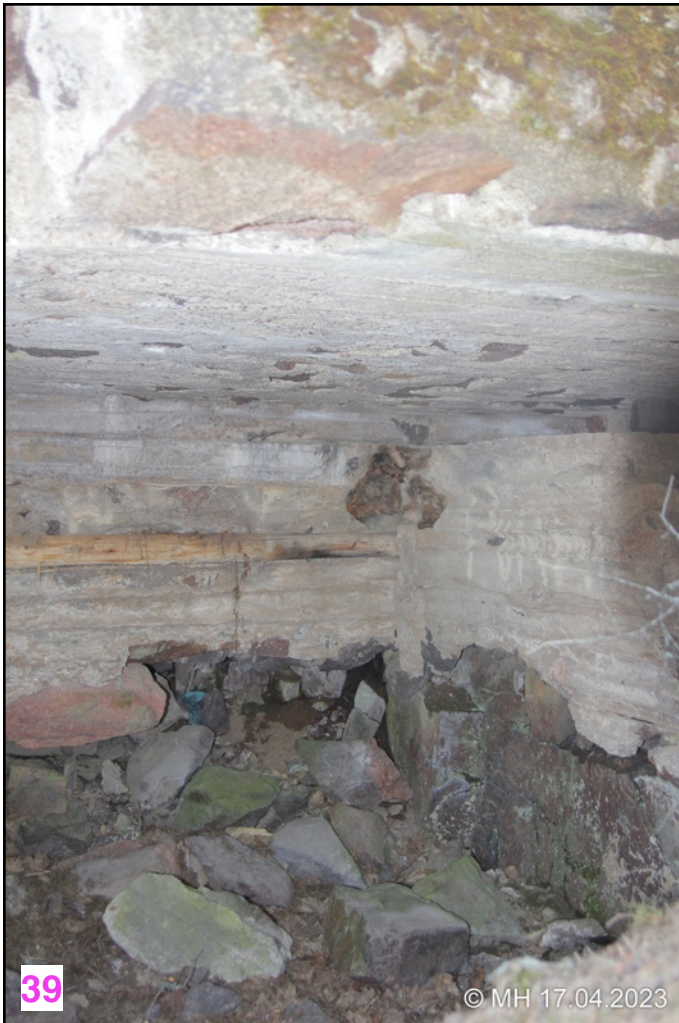
Suojan **S4** sisätiloja.

Kiskot on saatu katosta räjäyttämättä koko kattoa.

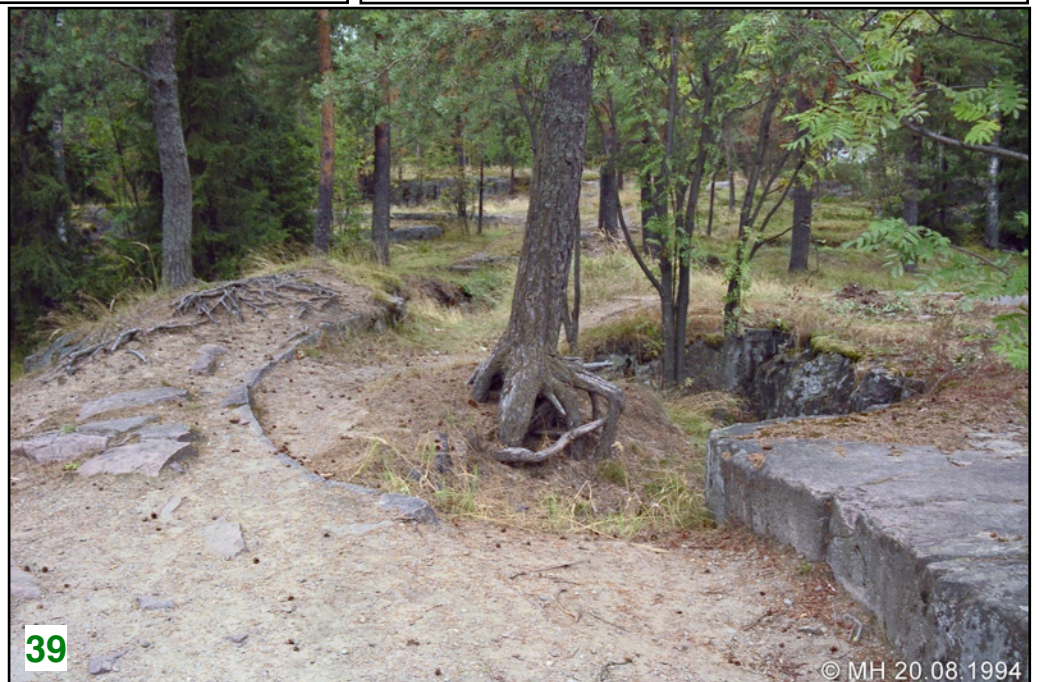
”Tuliasema” **T3**. →

(Tämän aseman oleminen tuliasemana tuntuu nykyään epätodennäköiseltä. Vain runsaan 10m päässä aseman etupuolella on omia ampumahautoja. Vaikka ne on alempana niin silti tuntuisi oudolta sijoittaa esim: konekivääriä tähän. Mieluummin vaikka valonheitin.
Täyd. 2023)

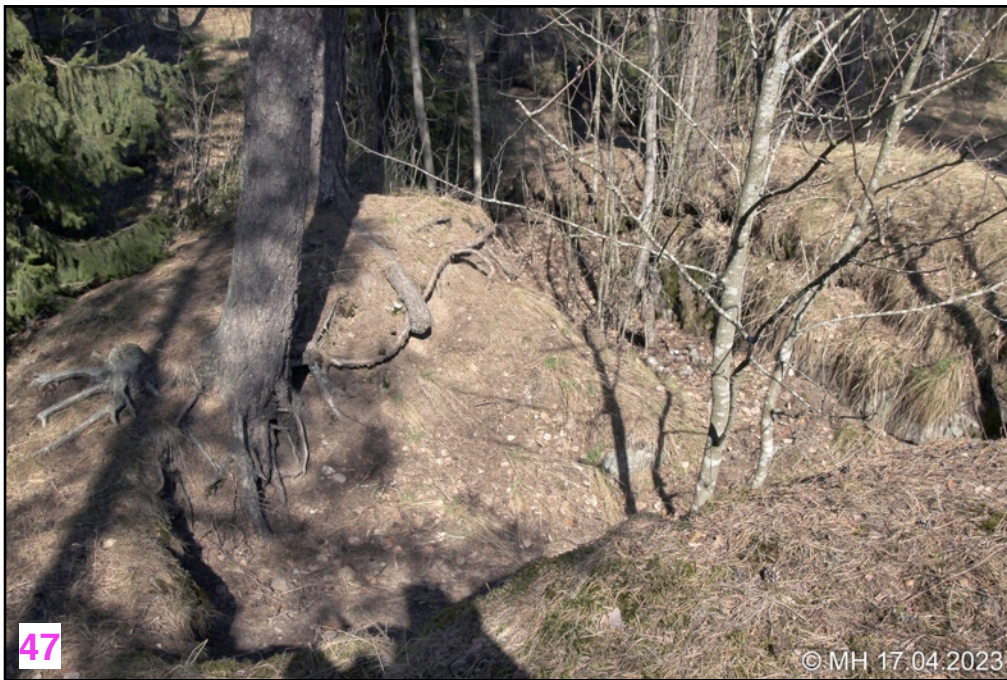
”Tuliasema” **T4**. Tämä on pelkkä rakentamaton kuoppa, eli pienen suojan tai tuliaseman paikka. Portaiden paikaksi ehkä turhan kookas. Mäellä on muutama vastaava kuoppa. Voisiko nämä kuopat olla pelkästään puutavarasta tehtyjen suojien kuoppia. Eli jäljelle on jäänyt vain kuoppa kun puutavara on lahonnut tai korjattu pois.

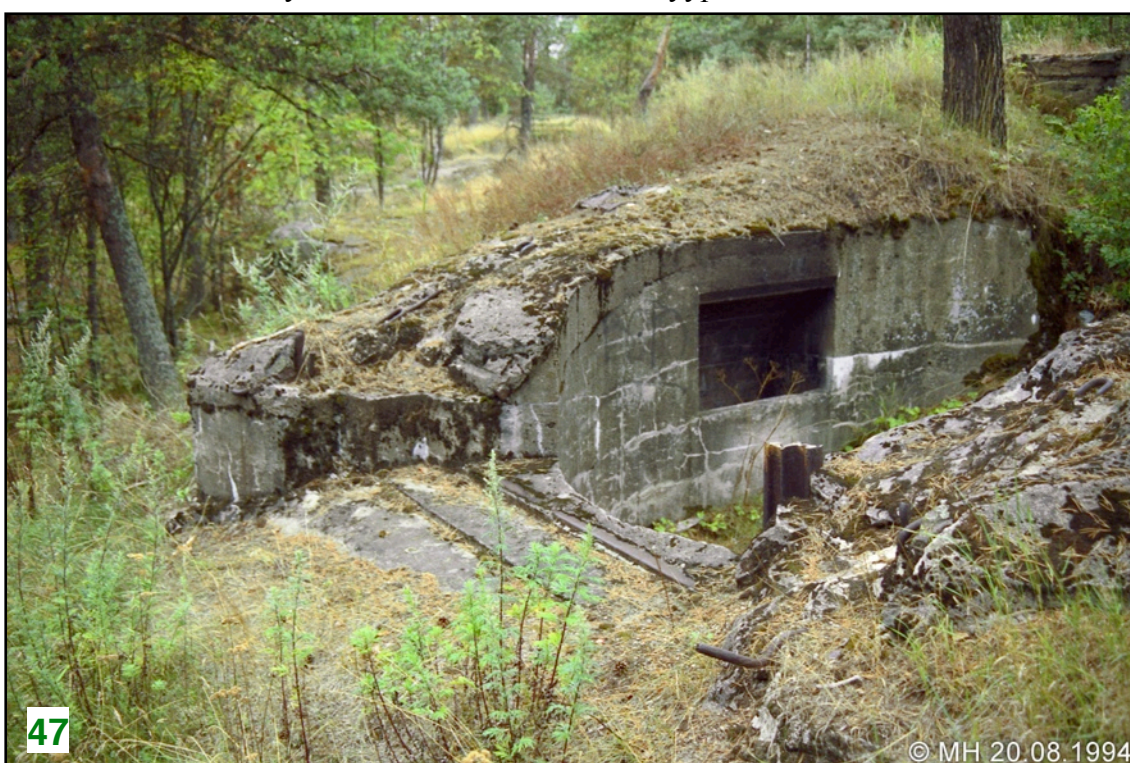
Läntisen osan käytävällä tulee ensin vastaa A-tyyppin konekivääriasema T8. ↓

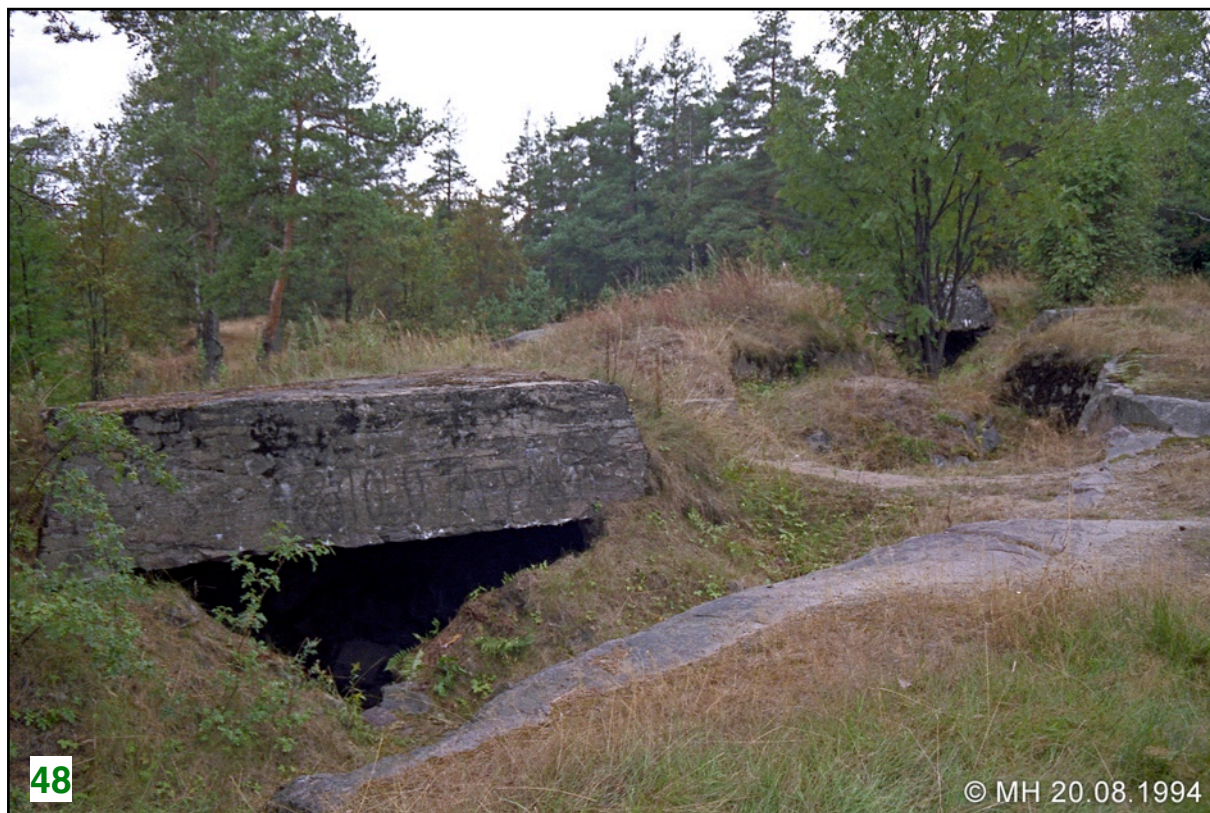
Isojen tuliasemien lähetyillä on usein suojuhuone, niin tälläkin kertaa. Suoja **S5** on katoltaan ehyt. Seinät on louhinnan jäljiltä (vain hieman betonia). Käytävän puoleista seinää on mahdollisesti tukevoitu kivillä ja maalla mutta hirsikehikon kadottua se on luhistunut.

↑ Suoja **S5**. Siitä hieman eteenpäin on **T9** ja taempana puskan takana **S6**.

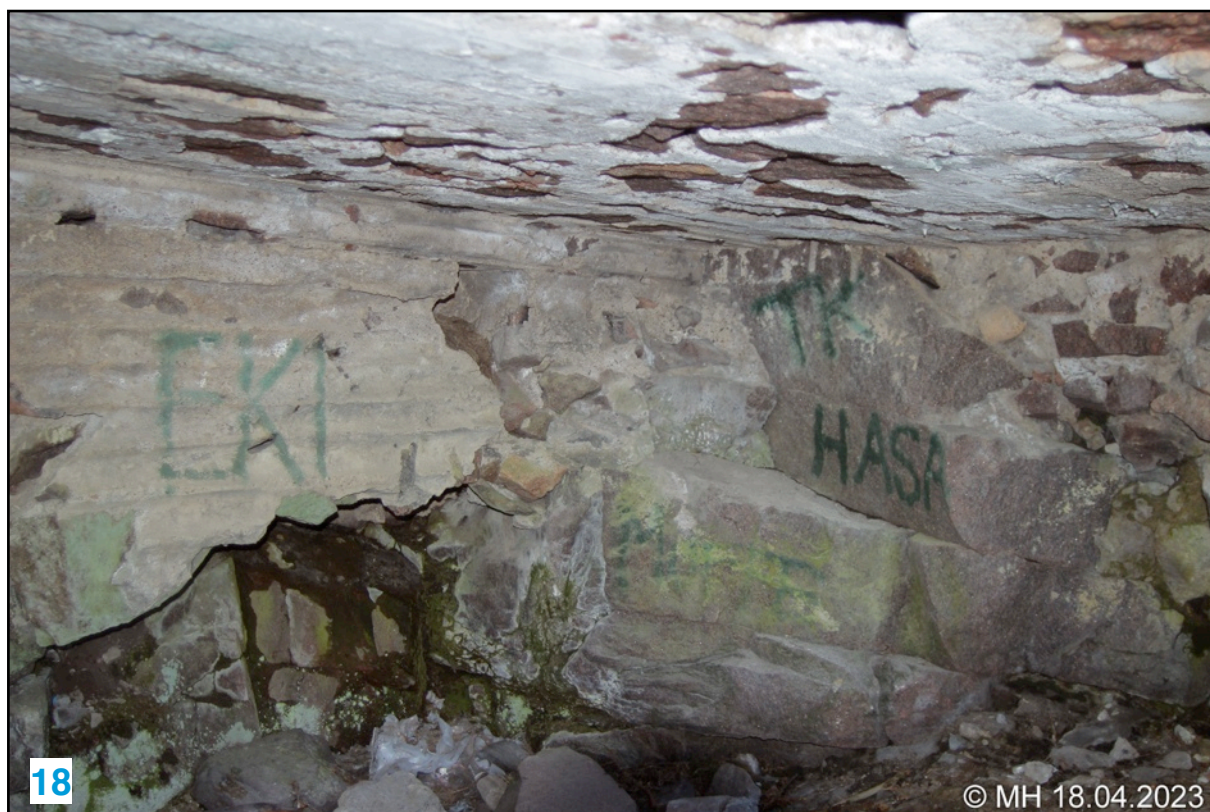
Suojan **S5** sisätiloja. ↓

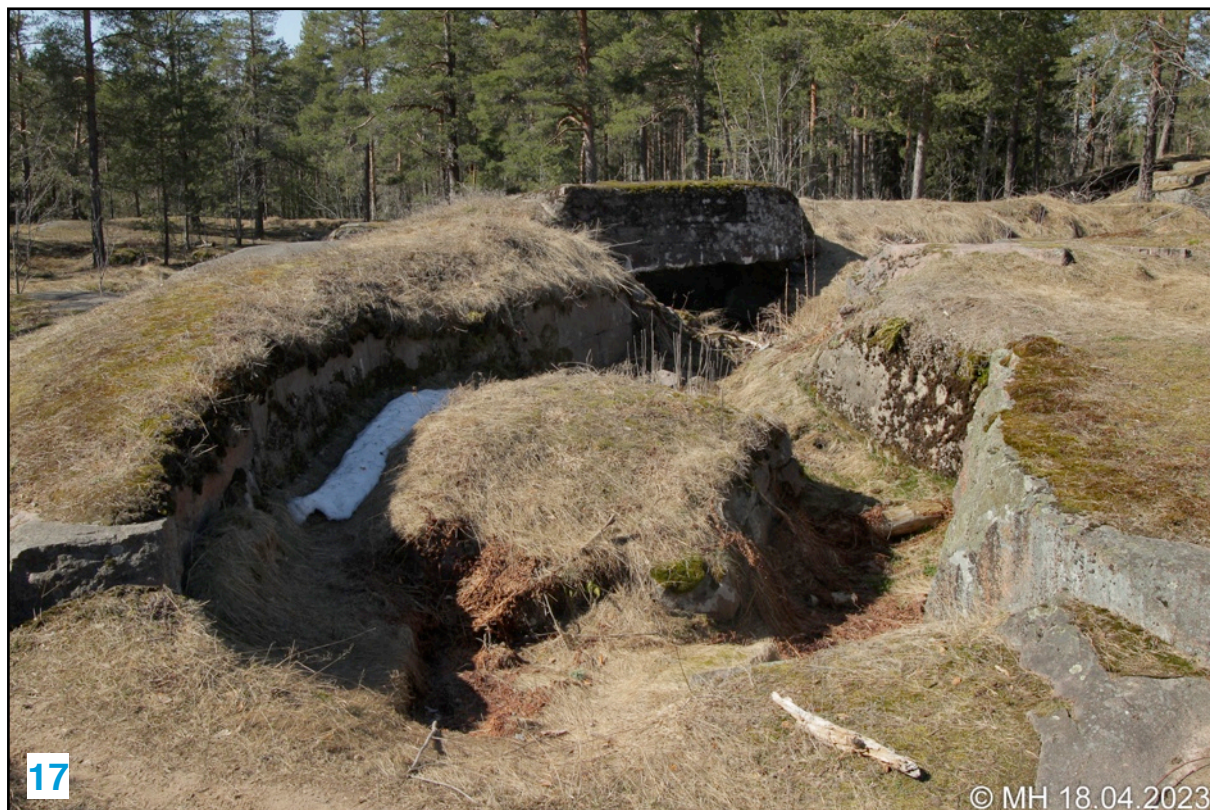
Suojan jälkeen on tuliasema **T9**, joka on tyypiltään samanlainen kuin **T3** ja **T6**. Muutaman metrin päässä siitä on jälleen katettu suoja **S6**. Samanlaiset suojat **S5** ja **S6** ovat suurin piirtein 2mx3m kokoisia. Suojien jälkeen on pätkä harkkokäytävää ja ulkosyrjällä portaille sopiva kolo.

↑ Asema **T9**. Siitä hieman eteenpäin on suojahuone **S6**.

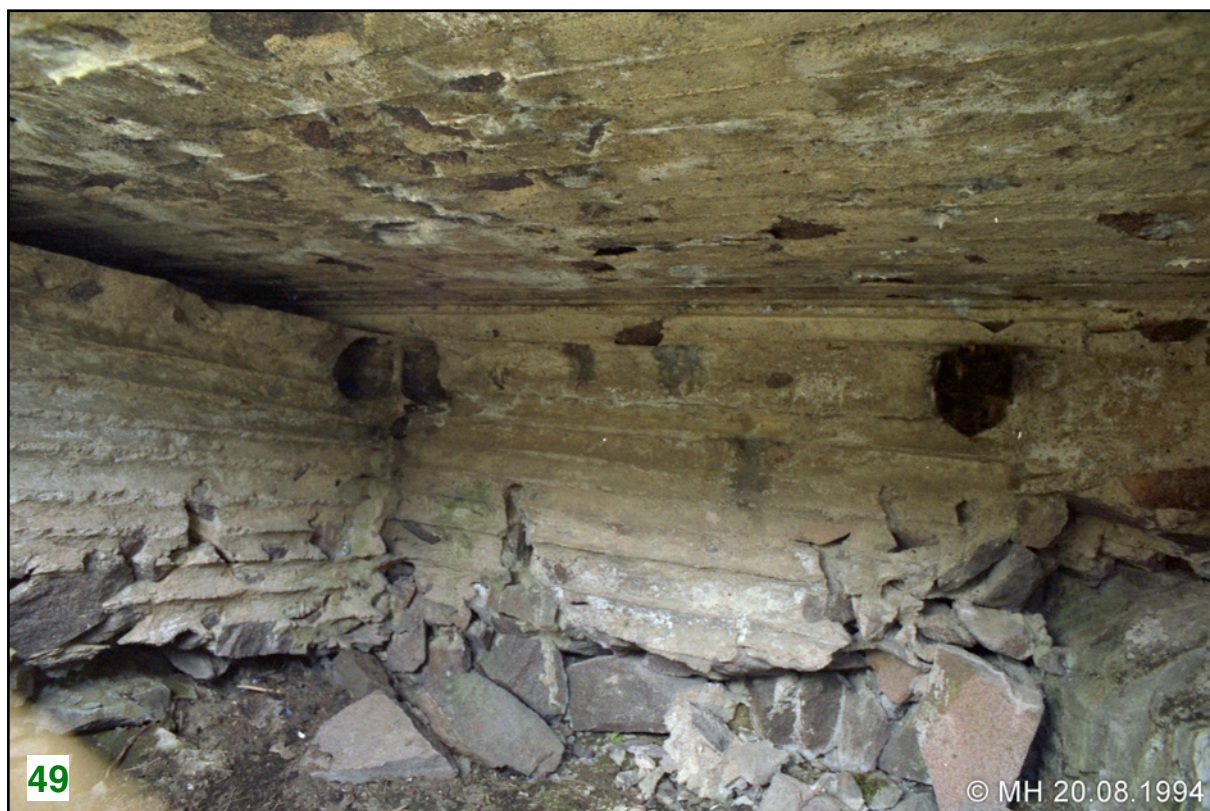
Suojan **S6** sisätiloja. Kattoa kannatelleiden hirsien päätyjen kolot näkyvä hyvin seinissä. ↓

Suojat S2, S4, S5 ja S6 on rakennettu louhimalla ensin kallioon kuoppa ja rakentamalla sen sisään hirsikehikko. Kehikon yläosan päälle on asennettu tukevat kattoparrut hieman seinälinjan sisäpuolelle. Tämän jälkeen valettiin seinien yläosan betoni käyttämällä runsaasti isohkojakin kiviä. Valua ei ole tiivistetty niin tarkasti kuin nykyään joten kallion ja hirsikehikon väliin ei kaikkialla ole betonia valunut. Takaseinän yläosassa näkyy kiskon jälki. Onko koko katto valettu kiskoja varaan vai onko ollut joku kiskoja ja lautoja yhdistelmä. Katossa näkyvät jäljet muistuttaa lautoja, voi ne toki olla nurinpäin laitettujen kiskoja jäljiltä. Mutta miksi oltaisi nähty suuri vaiva kiskoja asettamiseen ja tukemiseen nurinpäin, kiskon tasainen alapinta yläpuolelle? Betonisen katon paksuus on hieman vajaa metri ja siihenkin on käytetty runsaasti kiviä. Käytävän puoleinen seinä on ollut ilman betonia mutta hirsikehikko lienee ollut myös tällä puolella ja sitä vasten on voitu kasata kiviä seinän ulkopuolelle, seinän vahvikkeeksi.

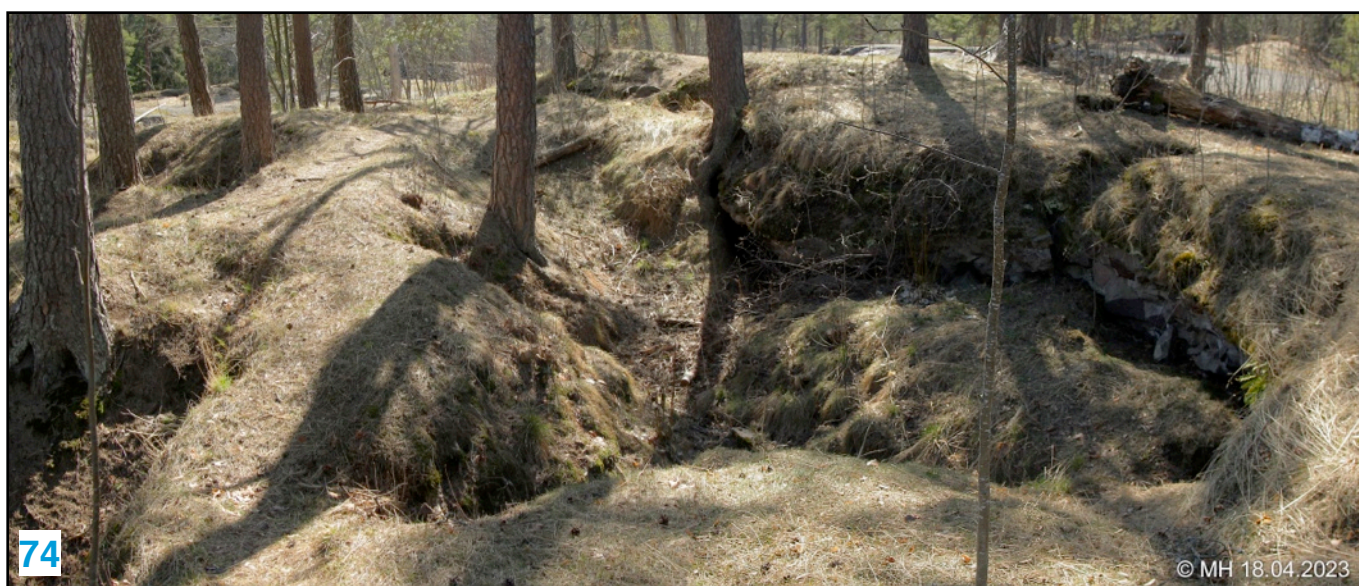
Ylös nouseva pääkäytävä suuntautuu taas itään, mutta kaartuu 180° ja saapuu mäen huipulla olevalle isolle suojahuoneelle (**S7**). Sortuneen katon kohdalla olevasta kuopasta voi päätellä suojan olleen kooltaan noin 3x10. Siinä on kaksi ovea, joista eteläpuoleinen on ehjä mutta sortunut katto estää etenemisen ”kynnystä” pitemmälle. Toinen ovi avautuu saapumiskäytävälle joka reunustaa Koivistontieltä nousevaa tykkitietä. Suoja on tukikohdan läntisen osan keskus. Seinää vasten kasatulta vallilta näkee hyvin länsipäädyn runsaat varustukset, joille täytyy palata myöhemmin koska nyt on nälkä, kameran filmi loppuu ja iltakin rupeaa hämärtämään. Pahuksen iso tämä tukikohta.

↑ Mäen laella olevan suojahuoneen **S7** kuoppa. Suoja on ollut suurehko. Sille on johtanut kaksi ovea. Katto on räjäytetty. Betoniosia on vielä paikoin näkyvissä. Muuten suoja alkaa olla hyvin maastoutunut.

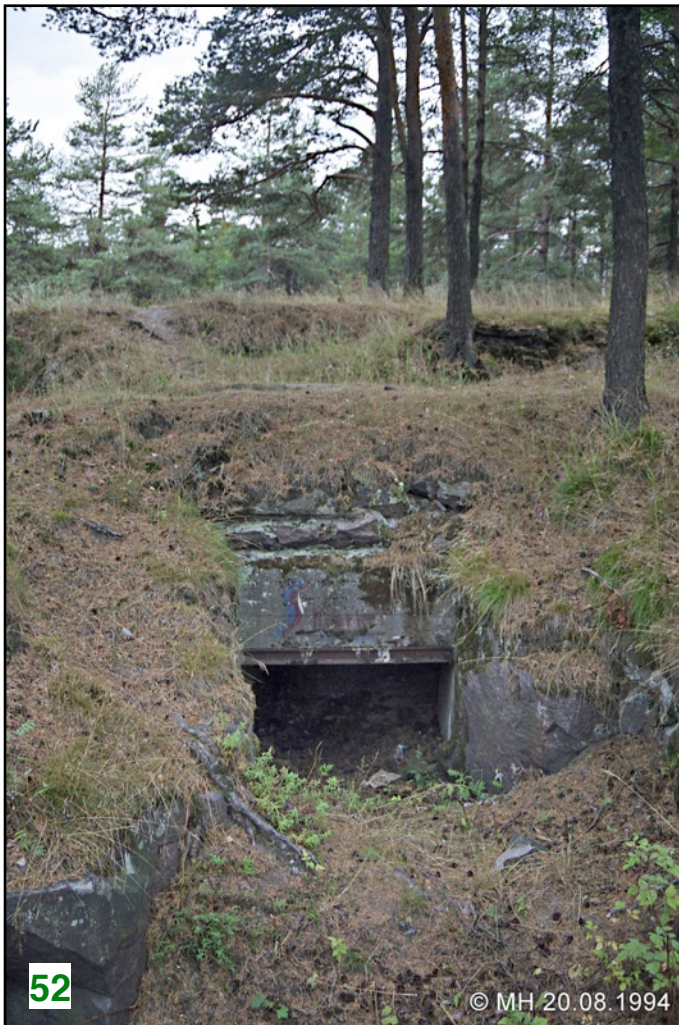
↑ Suojan S7 etelän puoleinen ovi. Aukko on ehjä ja aukon päälläkin kisko tallella.

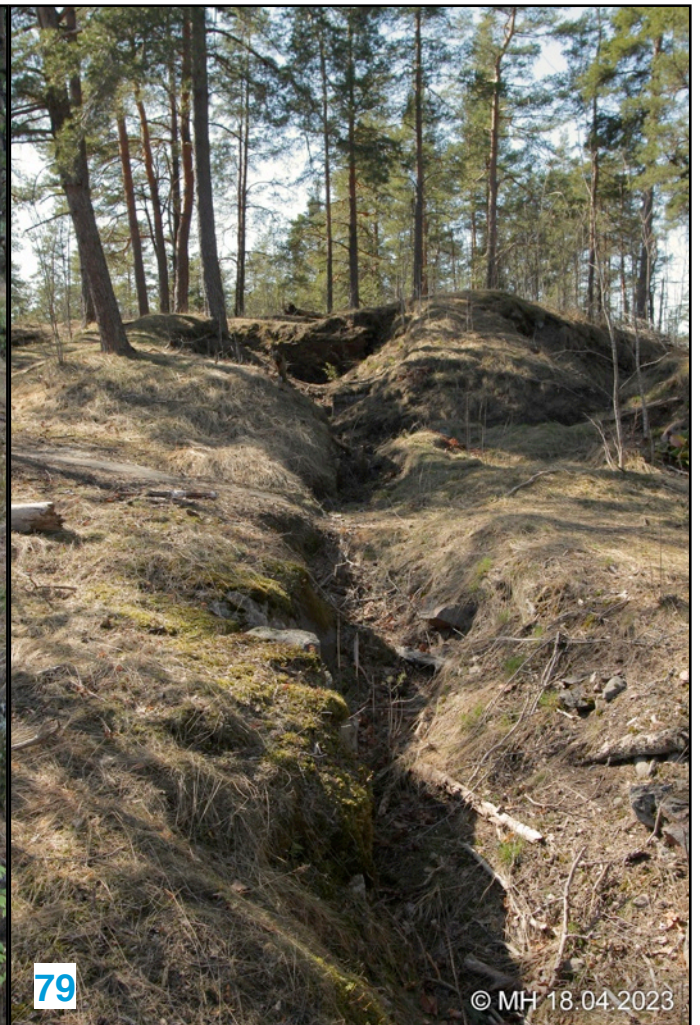
↑ Suojan S7 pohjoinen sisäänkäynti nähtynä saapumiskäytävältä.

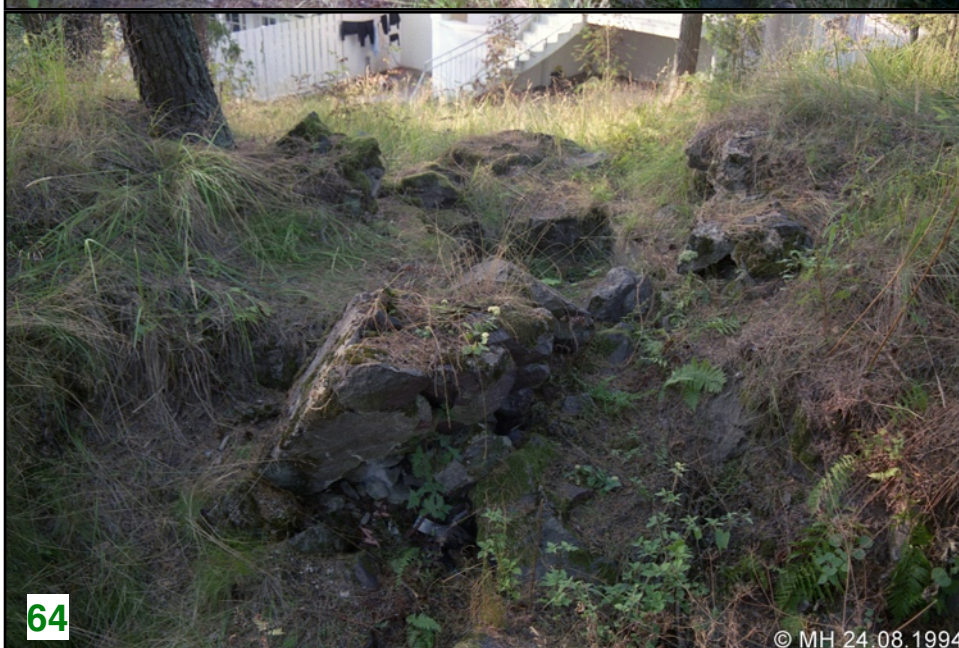
Pohjoisreunalla oleva ase-
ma **T11** jonka muodosta tai
tarkoituksesta ei saa selkoa.
Espoon inventoinnissakin
tämä tuliasema on merkitty
kysymysmerkillä.

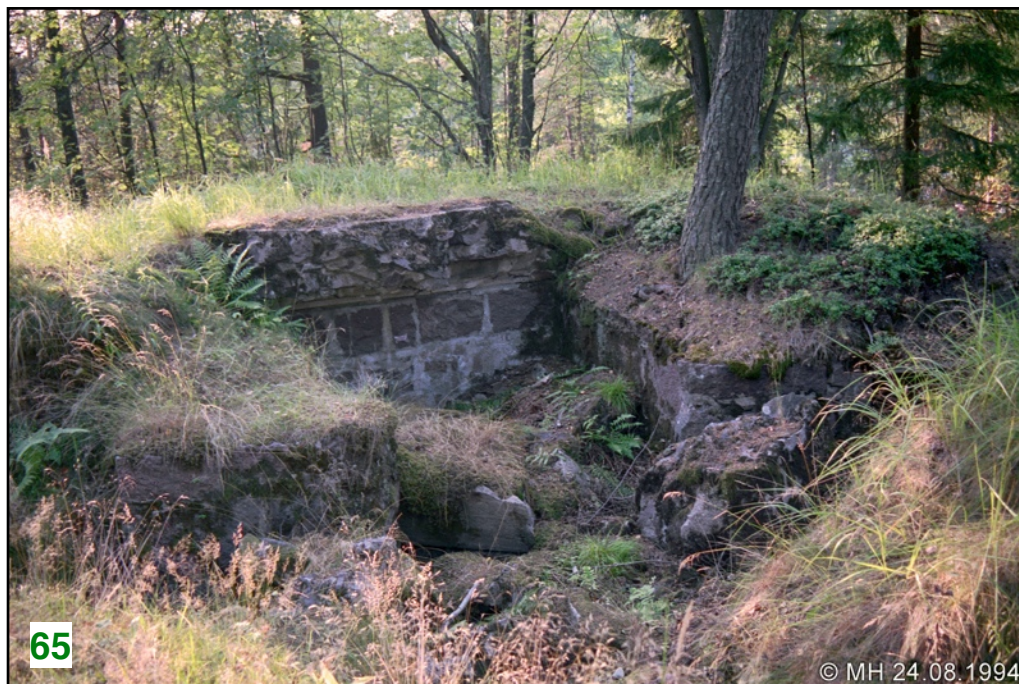
←
Harkkokivimuurattu
suojahuone **S10**.

Ennen käytävän kääntymistä etelään on ulkosyrjällä harkkokivistä muurattu suoja **S10**. 2x2 metrisen suojan katto on sortunut. Suojan vierestä poikkeaa muutaman metrin mittainen yhdyskäytävä hevosenkenkäbunkkerille **T12**. Käytävän kyljessä on ammuspotero, jonka katto on tehty ratakiskoista. **T12** on kattamaton ja osin täyttynyt, ei näy ampumasektoria eikä etureunan ammuskoloa. Malliltaan asema on samanlainen kuin aiemmat A-tyypin tuliasemat tällä mäellä.

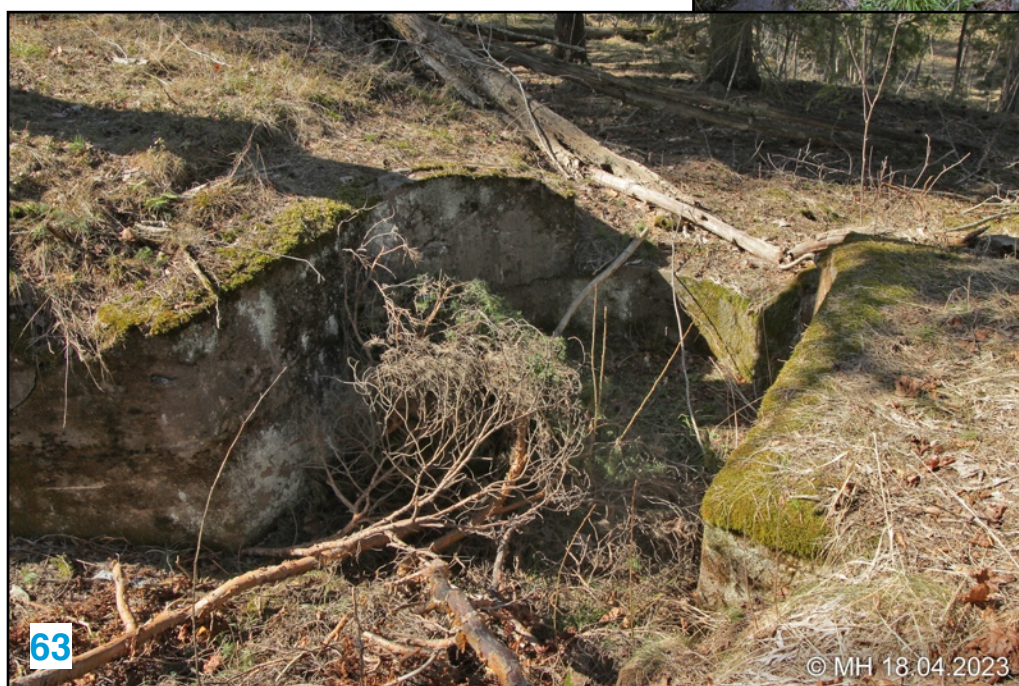
←
A-tyypin tuliasema **T12**

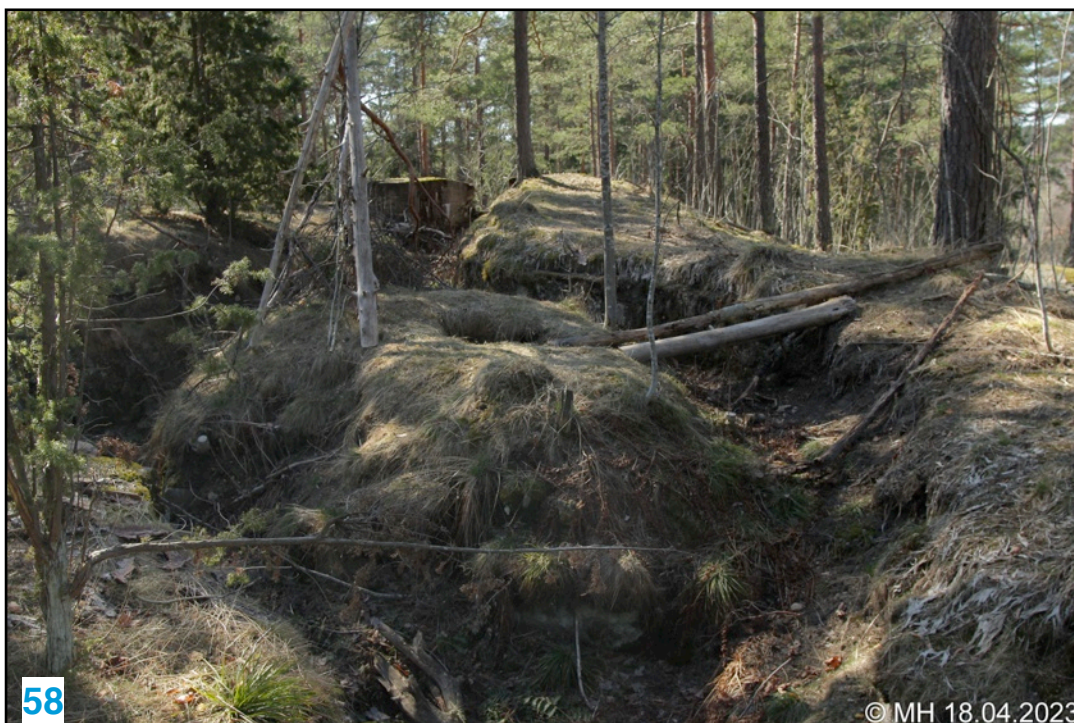
Kymmenen metrin ampumahauta osuuden jälkeen on takaa kierrettävä tuliasema **T13**. Asemassa on betoninen etuseinä jossa ammusura. Keskikorokkeen vasemmassa kyljessä on ammuskolo. Tätä tuliasemaa on vaikea nimittää tuliasemaksi koska sen keskikoroke on paksun maakerroksen peitossa ja kasvaa runsaasti heinää. Etureuna on syvämpi mutta ei tarjoa ampumahaudan tyyppistä suojaa. Mäen kaikki tämän tyyppiset tuliasemat on osittain hiekkapenkan täyttämiä, mikä hivenen ihmetyttää. Samanlaisia asemia ei ole muualla tullut vastaan mutta toisaalla olevia "matalia poteroita" ei täällä ole. Korvaavat vissiin toisensa.

↑ **T13**. Mikä on ollut tämän aseman käyttötarkoitus.

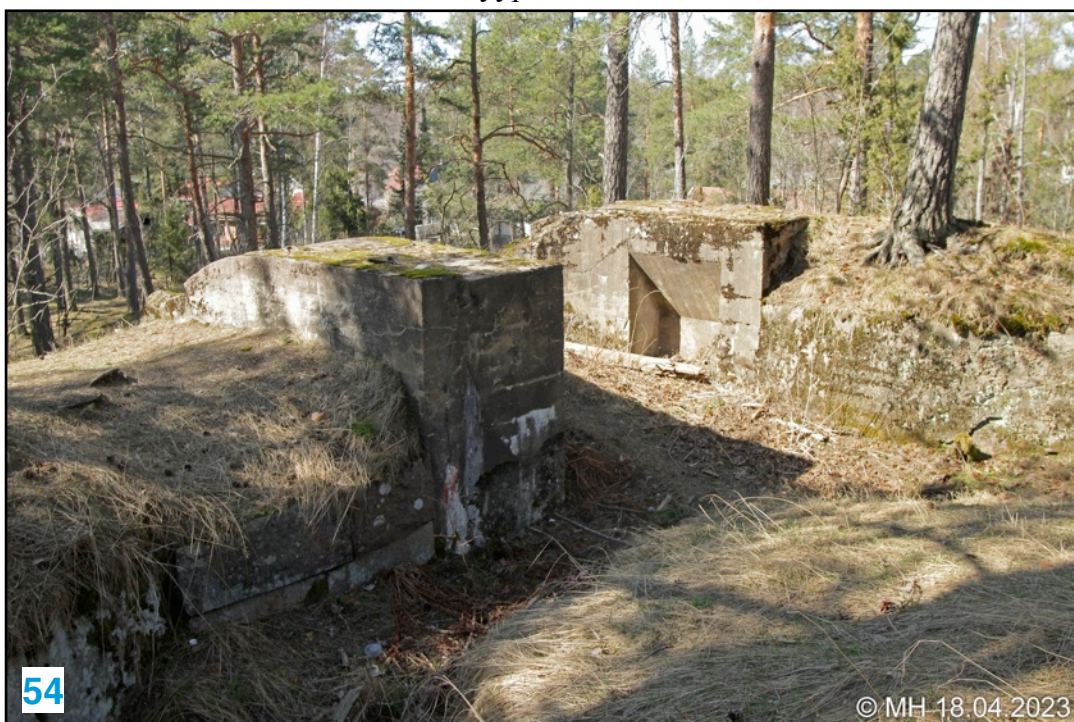
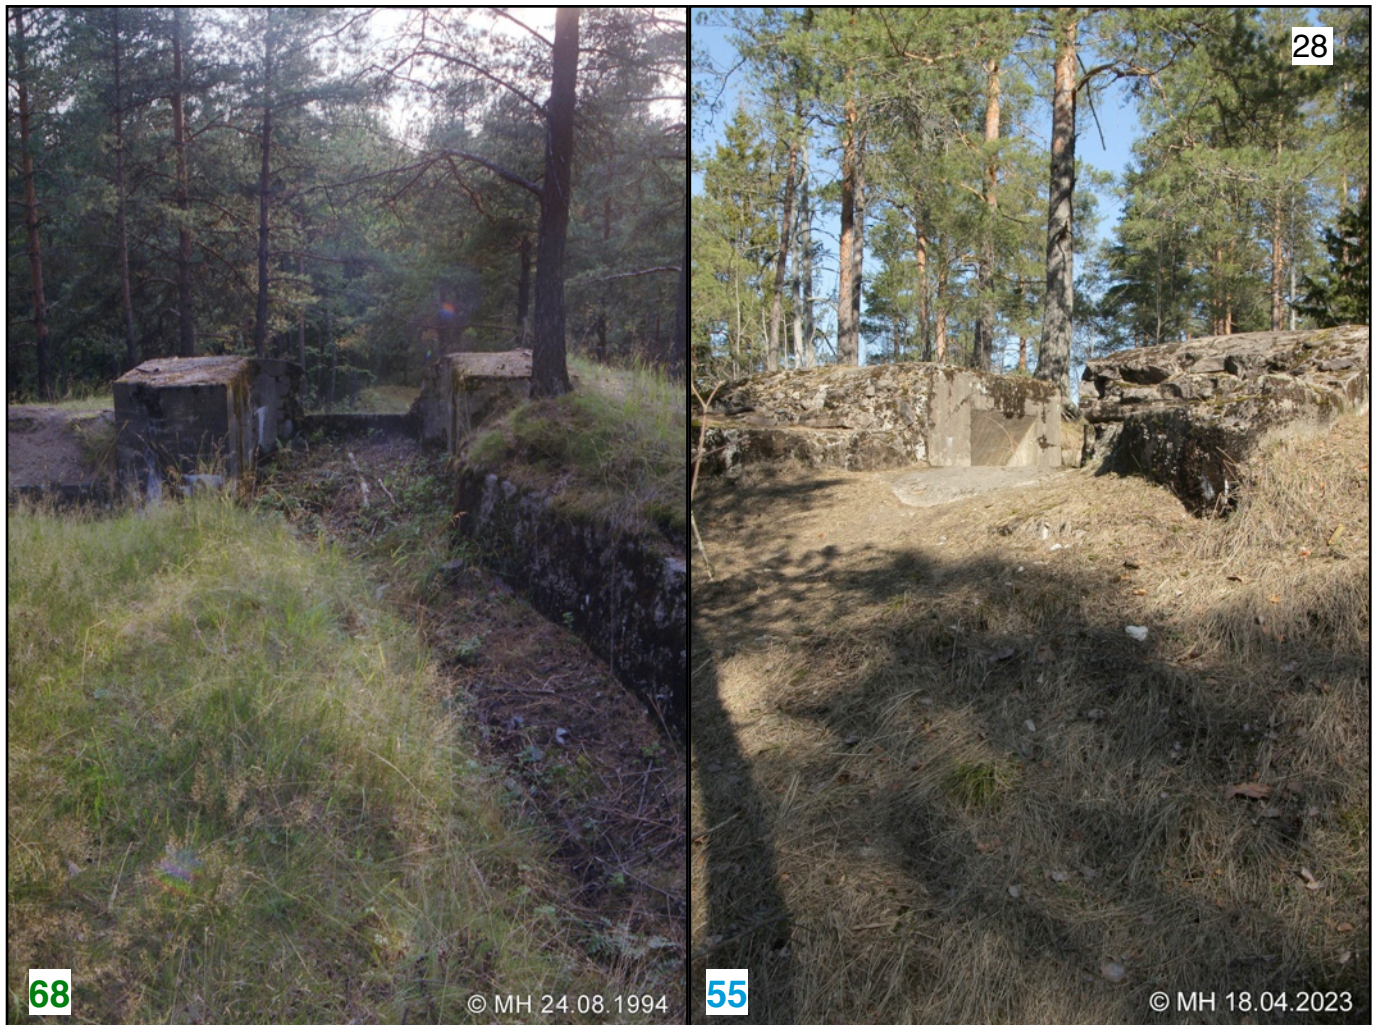
Kallion läntisessä nokassa on iso hevosenkenkäbunkkeri **T14**. Ampuma-aukon sivusektoreissa on pykälät mutta alapinnassa ei. Tuliasema on hyvin hallitsevalla, ja näyttävällä paikalla.

↑ T14 nähtynä sekä takaa että edestä. ↑

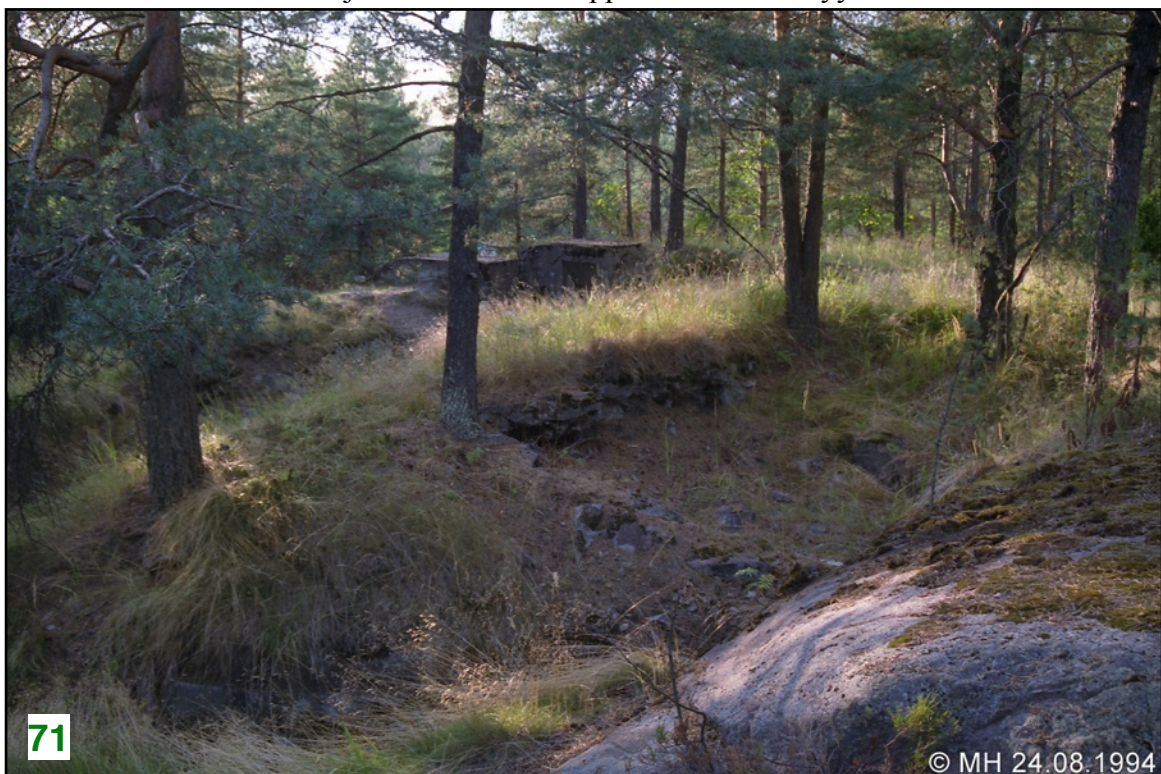
Tuliasemaan T14 liittyvä suojahuone S11 on rakennettu sisärinteen puolelle parimetrinen kallion alle. Suojan koko on ollut noin 3x3m mutta sen sortunut katto estää tarkemman mittauksen. T14 jälkeen etelään suuntautuva ampumahauta on aluksi harkkomuurausta mutta suojan tiehaaran jälkeen etuseinältään betoninen.

↓ Suojahuoneen S11 kuoppa. Taustalla näkyy T14
