Vallitukset

LUPAUKSENVUORI ETELÄINEN (Laajalahti) TUKIKOHTA XXXI:4-5

Tukikohta XXXI:4-5

Valokuvat ja muistiinpanot 20.8.1994, 24.8.1994, 27.8.1994 ja 17-18.4.2023 (Täydennetty kartoin, kuvatekstein alkuvuodesta 2023)

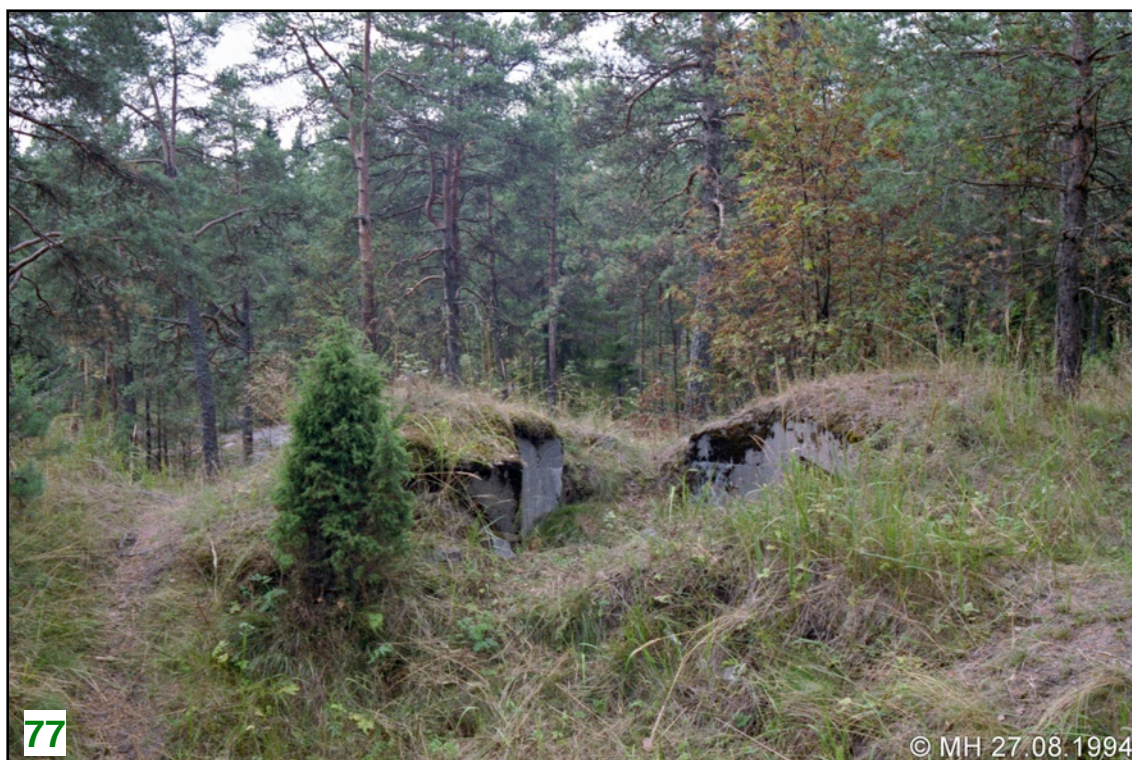
Tuliasema **T15**. ↓

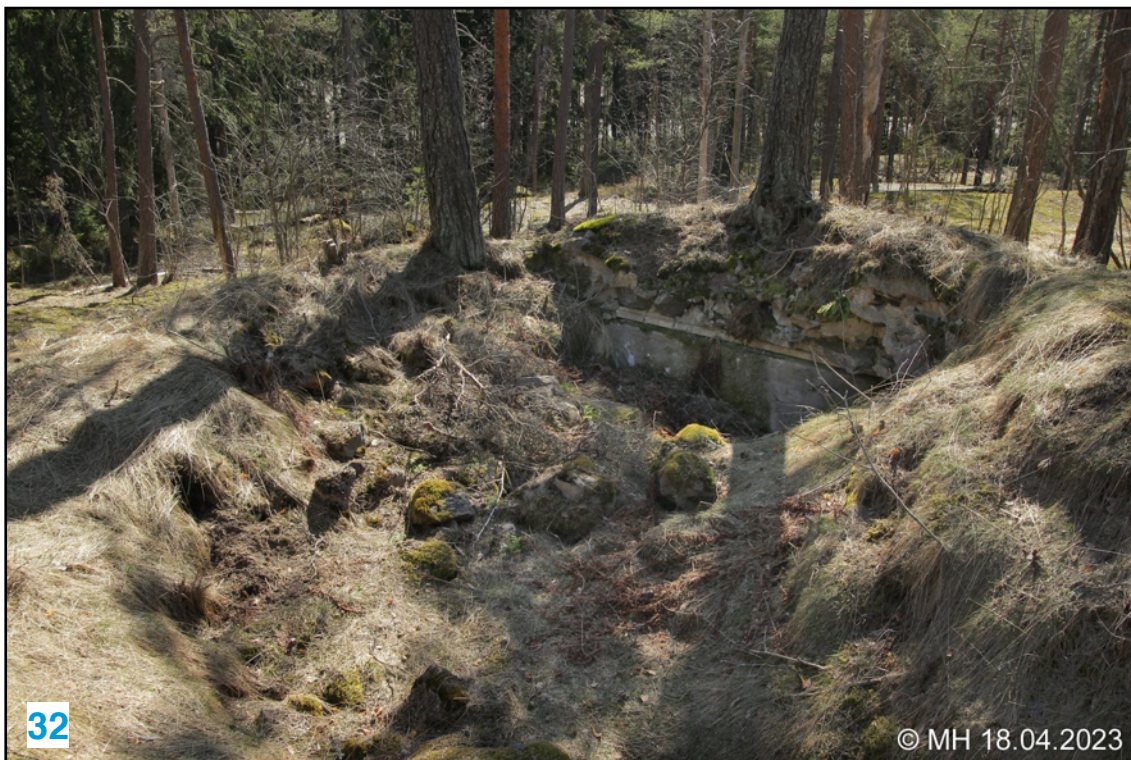
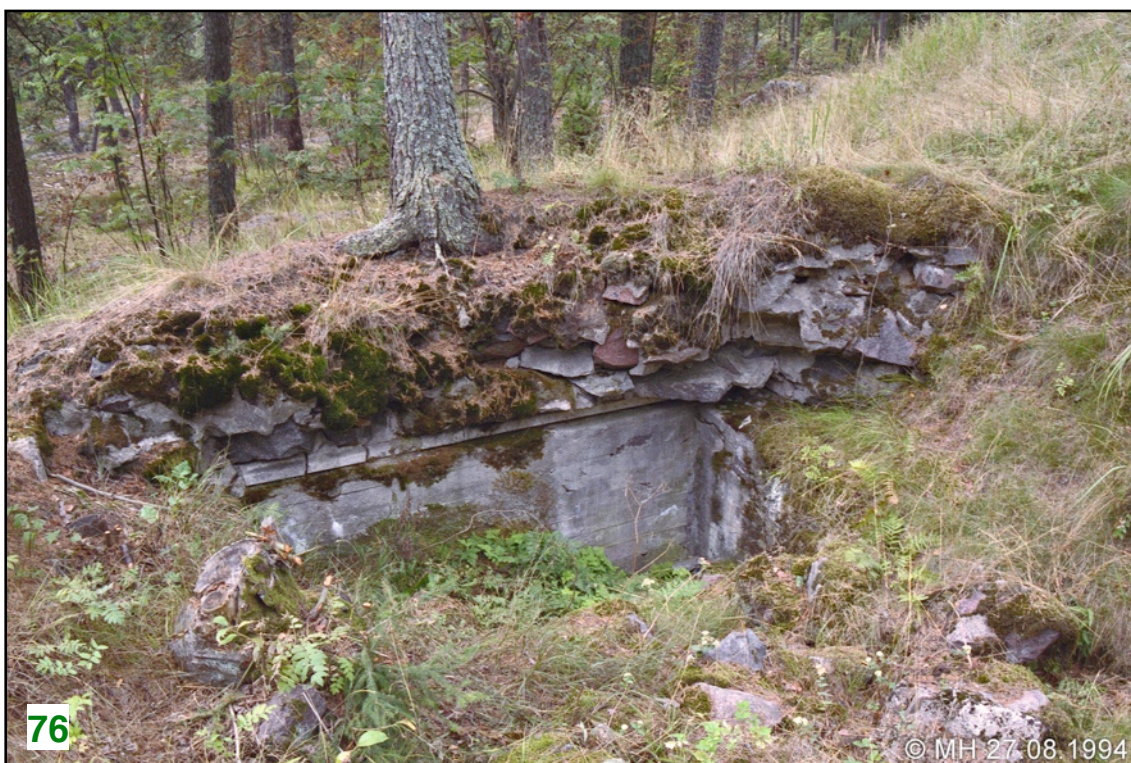
↑ Suojahuone S12. ↓

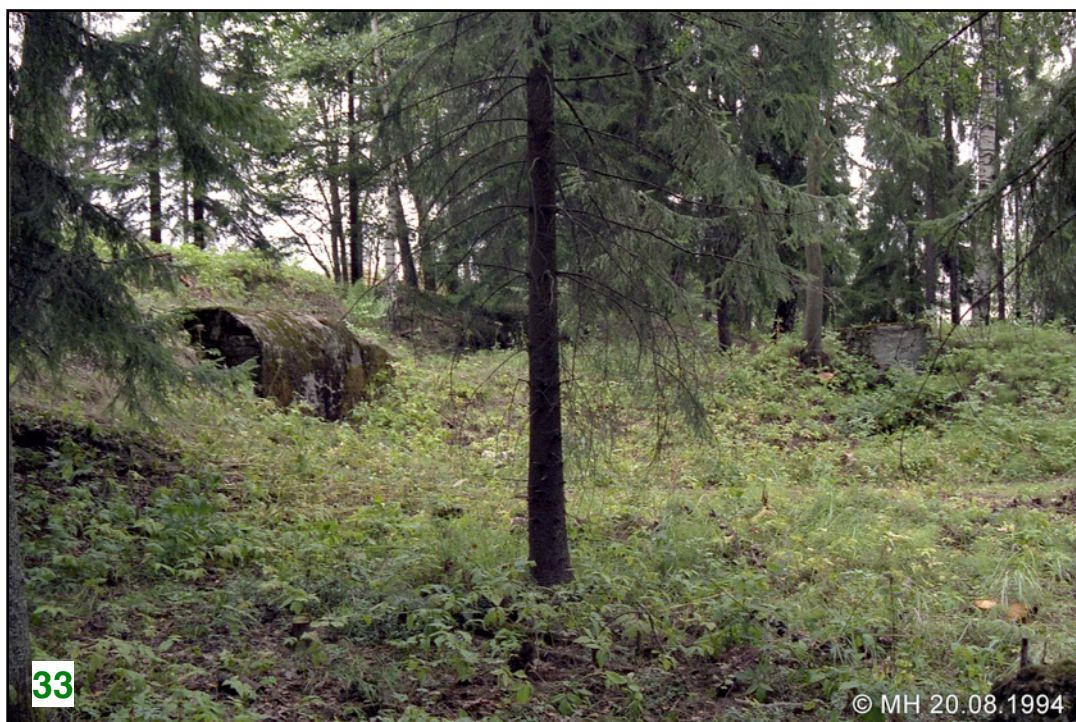
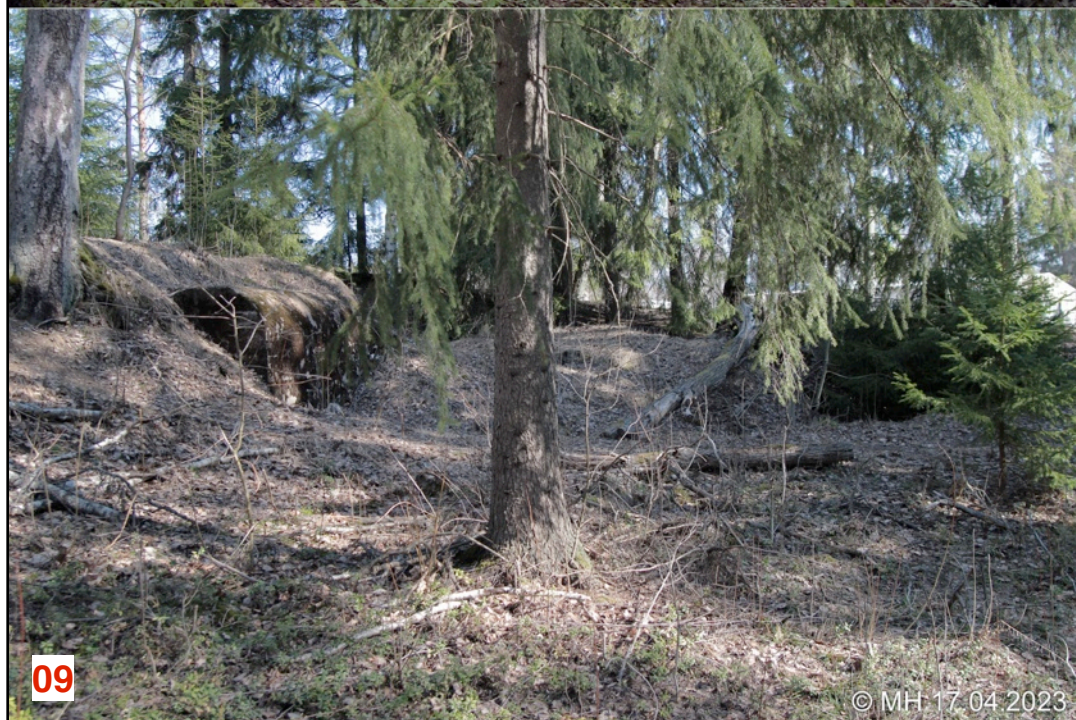
←
Ennen/nyt kuvapari suojan 1 edustan aukiolta. Vasemmalla ampumasektorin kyljessä olevaa betonimuuria ja oikeassa reunassa pilkistää hieman suojan vieressä olleen tähystysaseman betoniseinää.
←

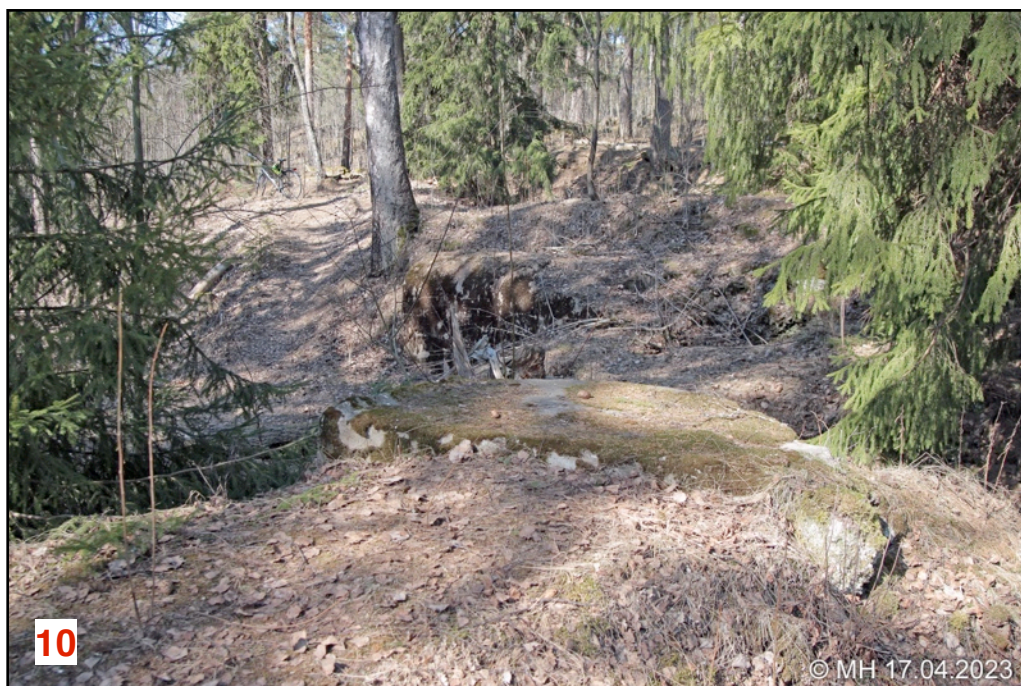
←
Suojan 1 katetta. Tuossa betonikannen vieressä on komeron paikka. Olettaisin sen olevan tähystysasemaksi tarkoitettu. Itse suoja jää tuonne kuusen oksien alle.

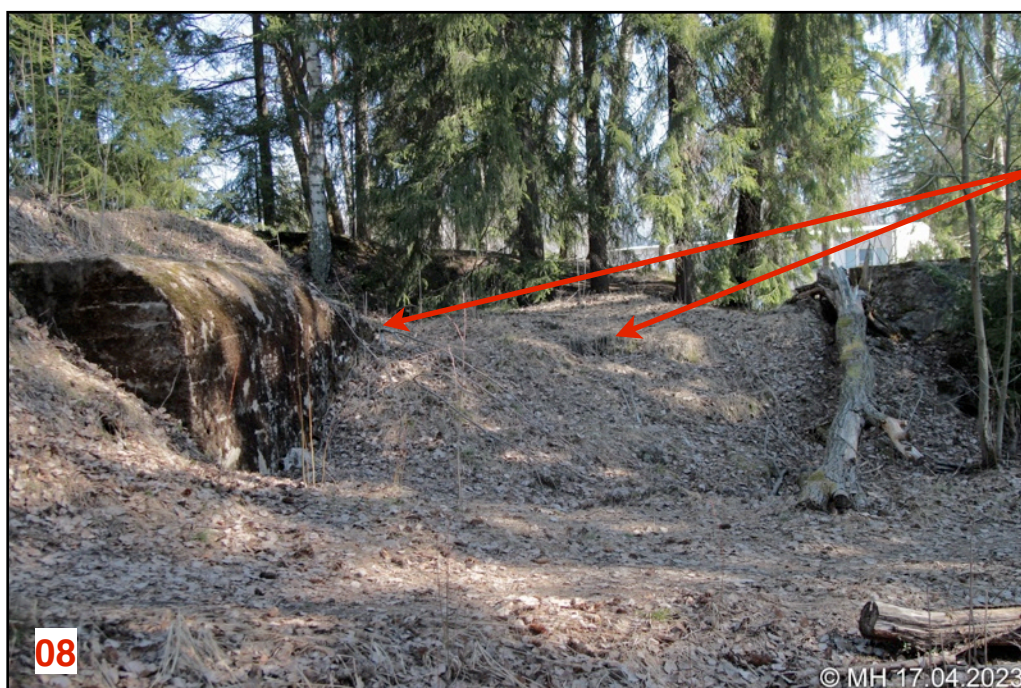
←
Suoja 1 edestä nähtynä.
Ampuma-aukon kyljen ratakiskot näkyvät (huonosti).

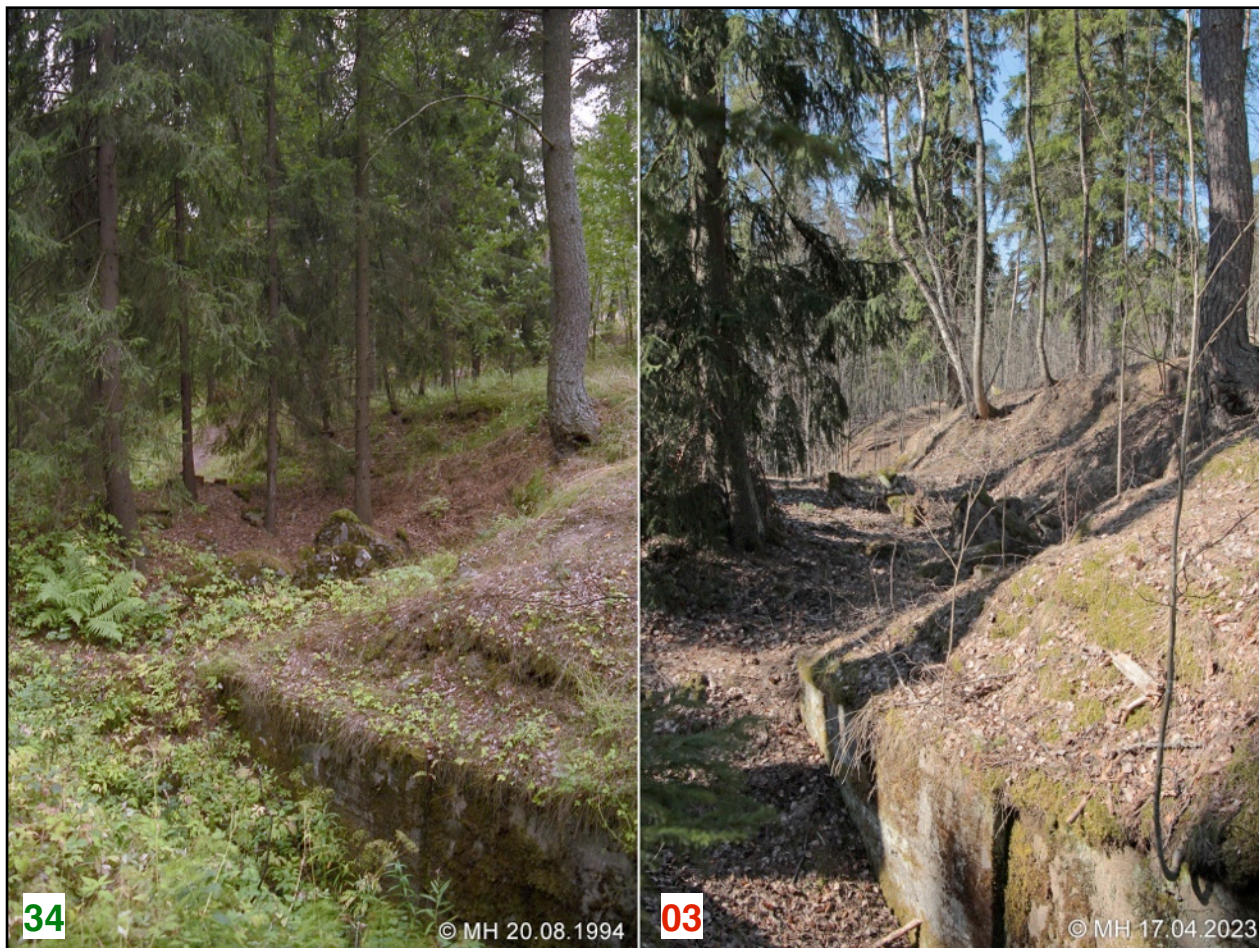
↑ Ennen/nyt kuvapari suojasta 3. Suojan kuoppa eli tykkiasema on ollut tuossa kuvan ↑ keskellä lohkkareiden kohdalla. Kuvat otettu suojaan johtavalta yhdyskäytävältä.
