PATTERINMÄKI HISTORIA

PATTERINMÄKI

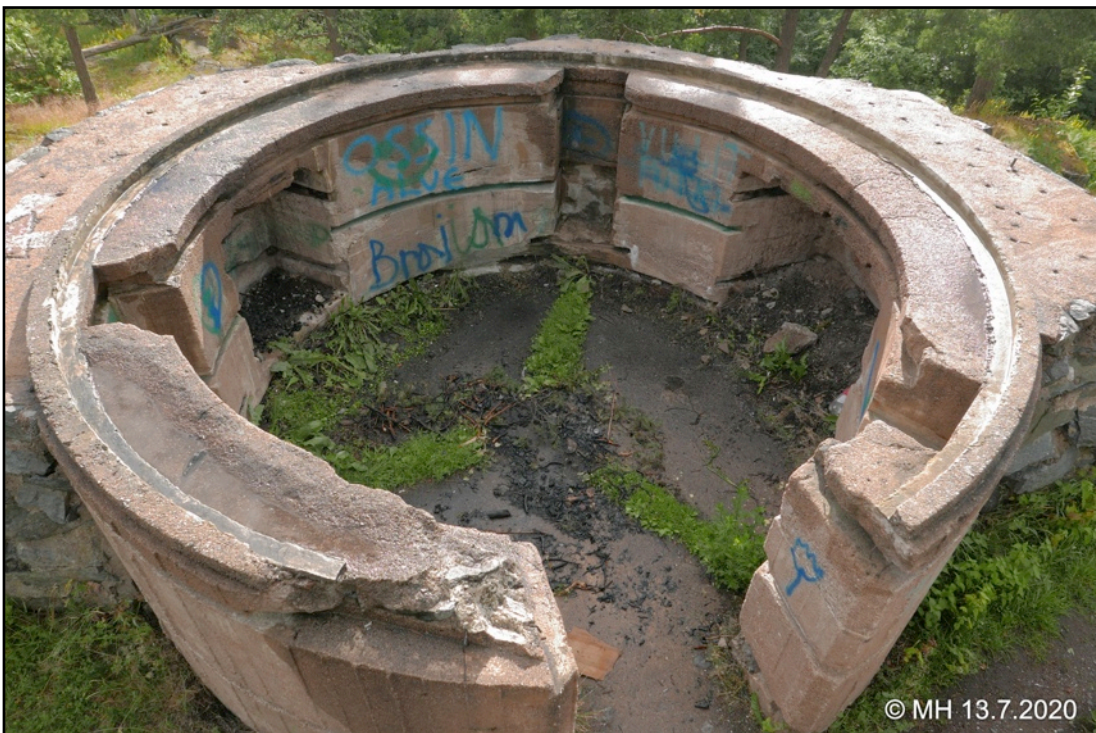
↑ Pohjoisempi konekivääriasema. Muurin päällä oleva betonirengas ylettyi oven yli, mutta on rikottu joskus 70-luvulla. En usko renkaan kuuluneen IT-patterin alkuperäiseen rakenteeseen.

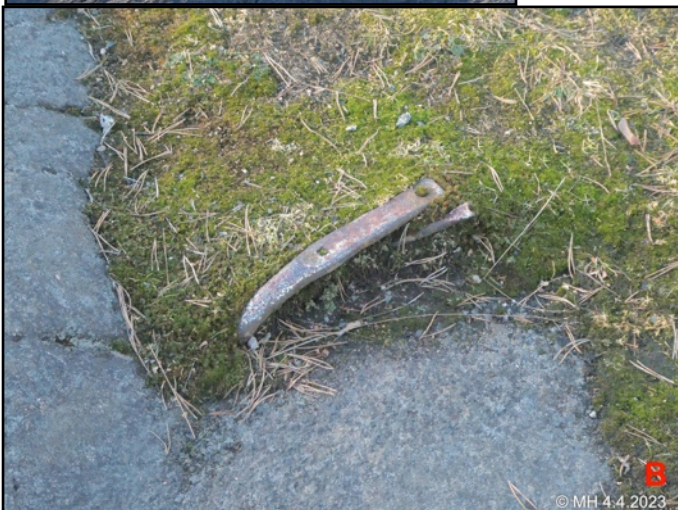
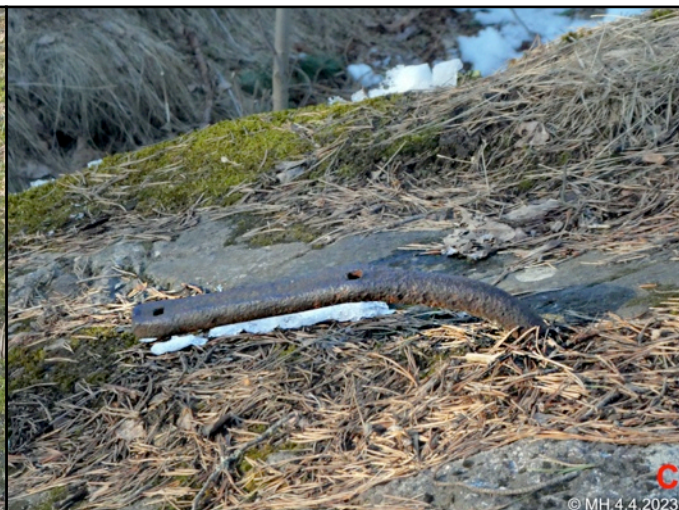
A. Patterimäen eteläosan kallioilla on useita kallioon porattuja terästankoja. Kuvassa kaksi. Terästangot on ilmeisesti taivutettu aidan poistamisen jälkeen loukkaantumisriskin pienentämiseksi.

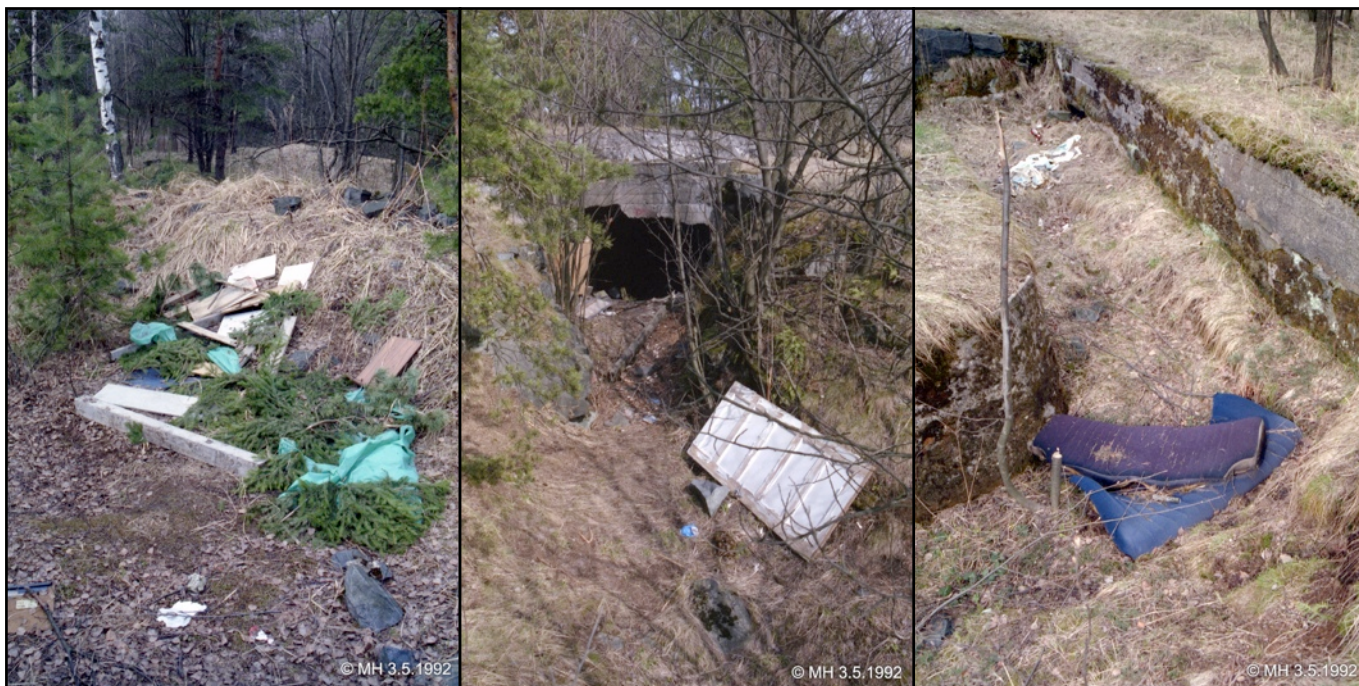
↑ 1990-luvulla mäelle vietiin kaikenlaista jätettä ja romua.

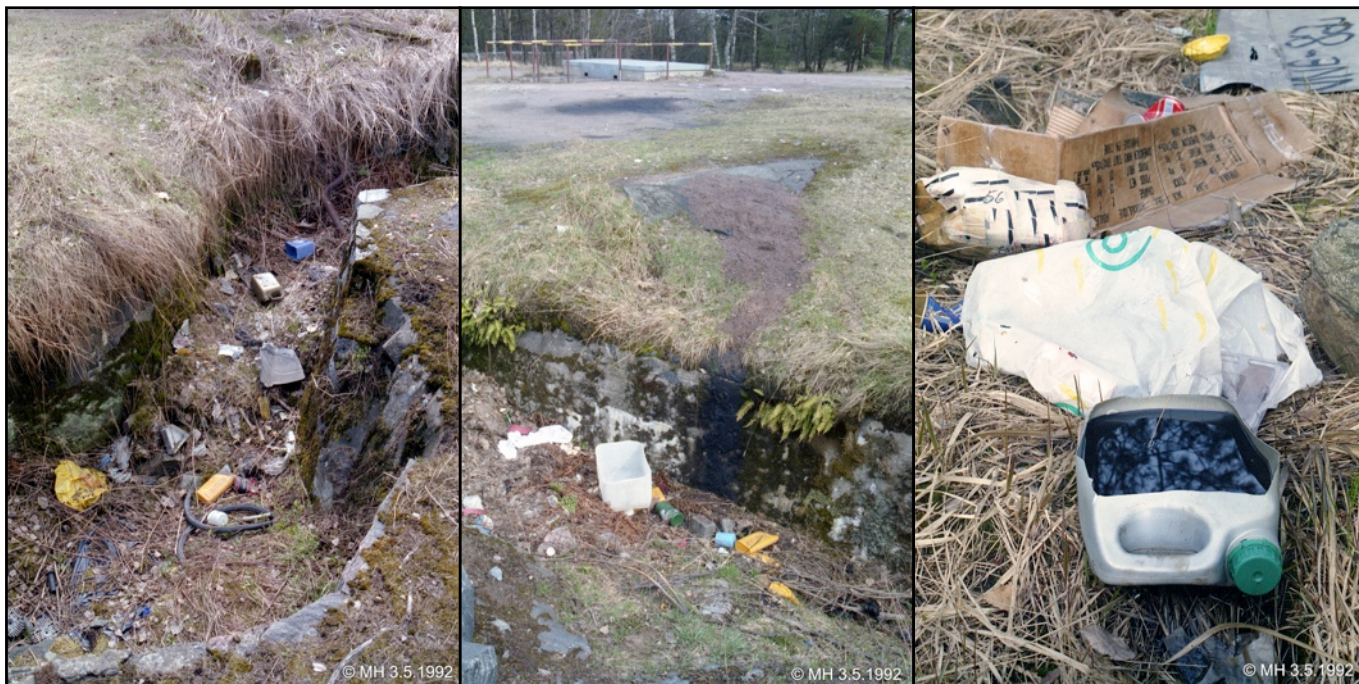
90-luvun iso ongelma oli mäellä tehdyt autojen[↑] öljynvaihdot. Öljyt suoraan maahan tai kanisterilla vallihautaan. Tyhjät purkit öljyjen perään.

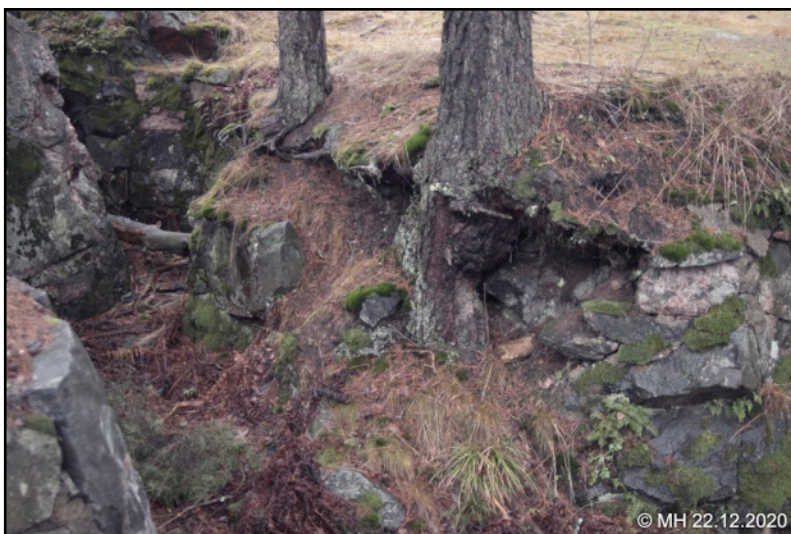
Patterinmäellä olevien I-maailmansodan linnoitteiden "pystyssä" olevissa osissa on kohtia, joiden tulevaisuus ei näytä hyvältä ellei niitä pian vahvisteta. Sortumat laajenevat ja uusia syntyy. Suojelun tulee siis keskittyä linnoitteiden nykytilan turvalliseen säilymiseen. Puiden juuret murtavat muureja ja heikommilla muureilla kulkeminen aiheuttaa kivien irtoamista. On myös havaittavissa ajattelemattomuutta, jossa muurien kiviä on tarkoituksella irrotettu. Käytävien vahvistaminen vaikka kiviä uudelleen muuraamalla, vahvistaa heikoimpia kohtia "luonnolliselta" vaurioitumiselta. Valistus ja tunnetuksi tekeminen auttaa estämään ilkivaltaa ja ajattelemattomuutta. Voimaa, vaivaa tai työkaluja käytetään harvemmin muurien vahingoittamiseen. Enemmän on kyse irtonaisten kivien tiputtamisesta tai siirtämisestä. Silloin vahvistaminen betonoimalla on ratkaisu. Kulkemisen ohjaaminen turvallisille paikoille ja sortumavaarassa olevien kohtien kunnostamista kannattaa suosia.

Käytävän seinämän viereen kasvaneen puun juuret on päässeet murentamaan seinämän muurauksen. →

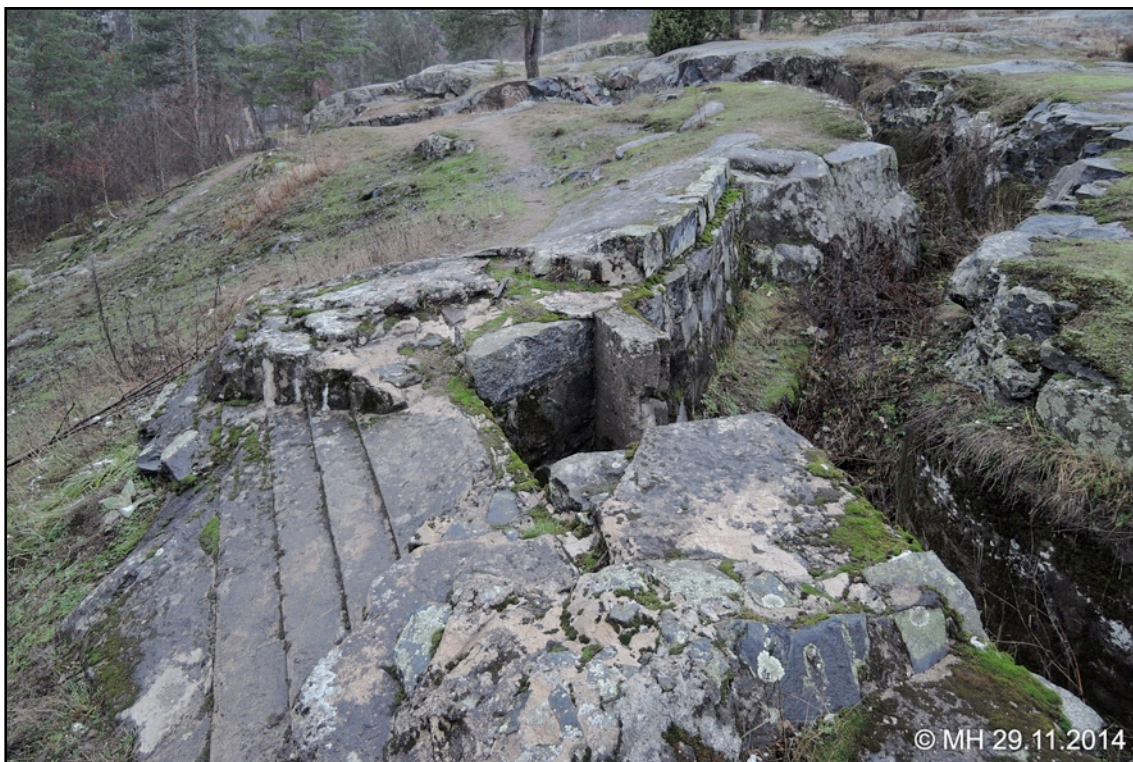
↑ *Tuliasema B3. Tyylikäs ja näyttävä B-tyypin asema. Ampumasektorin pohja ja kyljet pykälöity. Asemassa ollut ohut katti on räjäytetty. Asema on hyvällä tähytyspaikalla ja aika pieni kiväärin kanssa toimimiseen, joten lienee tähytysasema.*

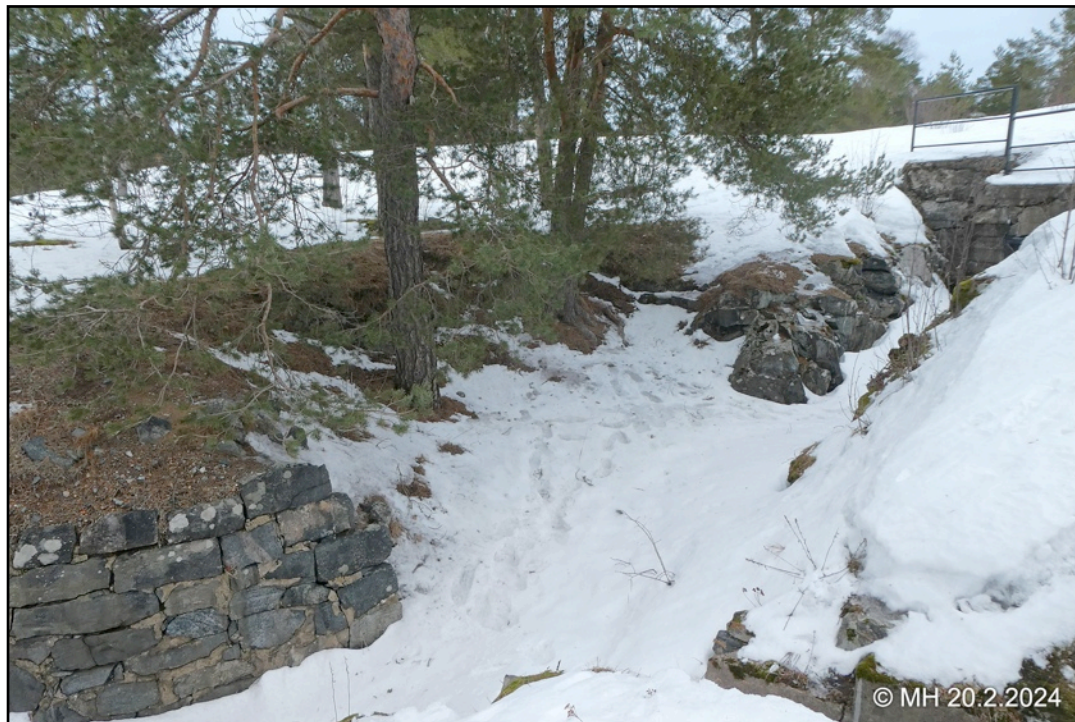
Ison luolan S8 länsipuolella on käytävän laidalla selkeä kaivanto. Tätä kaivantoa ei ole merkitty suojelulle.

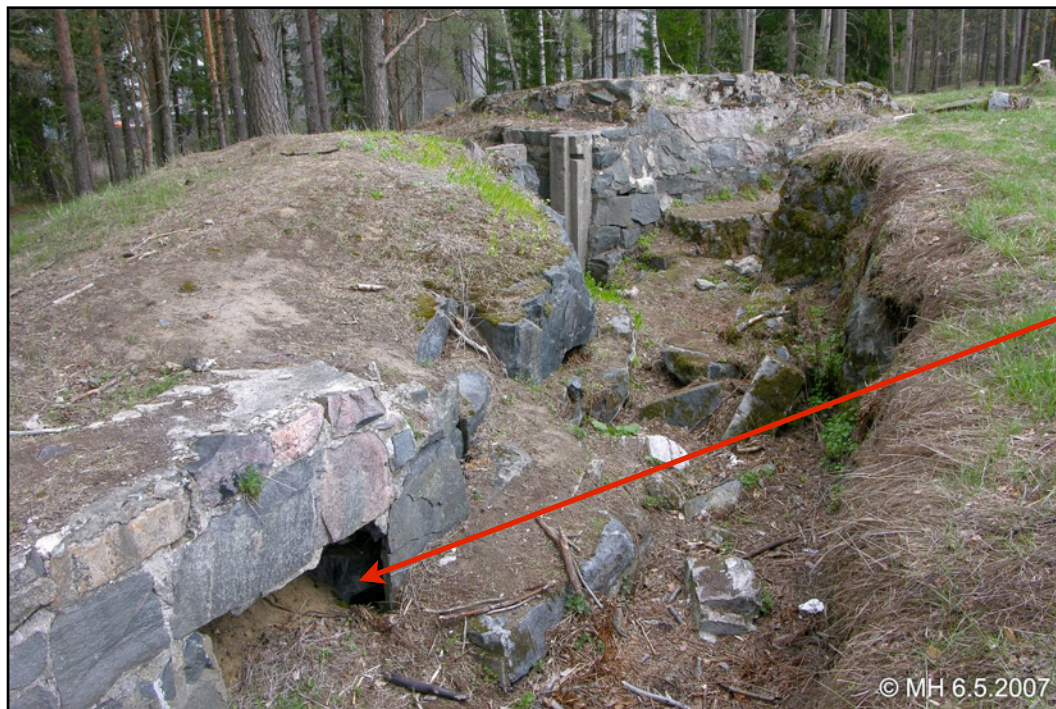
← Osa käytävän seinistä näyttää romahtaneen. Muuten se on harkko-kivi muurattua ampu-mahautaa. Onko tuossa kolon kohdalla ollut ammus-komero vai onko siitä poistettu yksi kivi.
