# Vallitukset

19.09.2023

## KONALA TÄHKÄTIE (Konala) TUKIKOHTA XXVII:1-3

Tukikohta XXVII:1-3

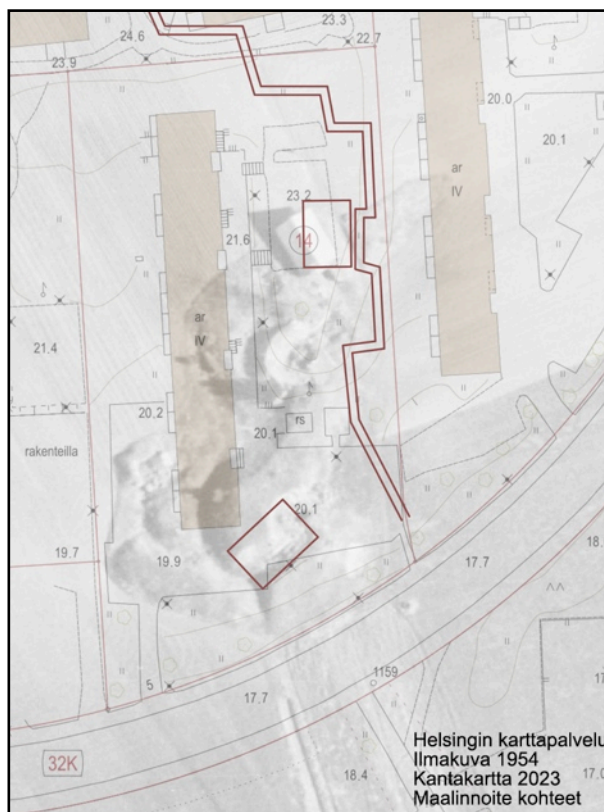
↓ Saman ilmakuvan päälle laitettu nykytilanteen kantakartta.

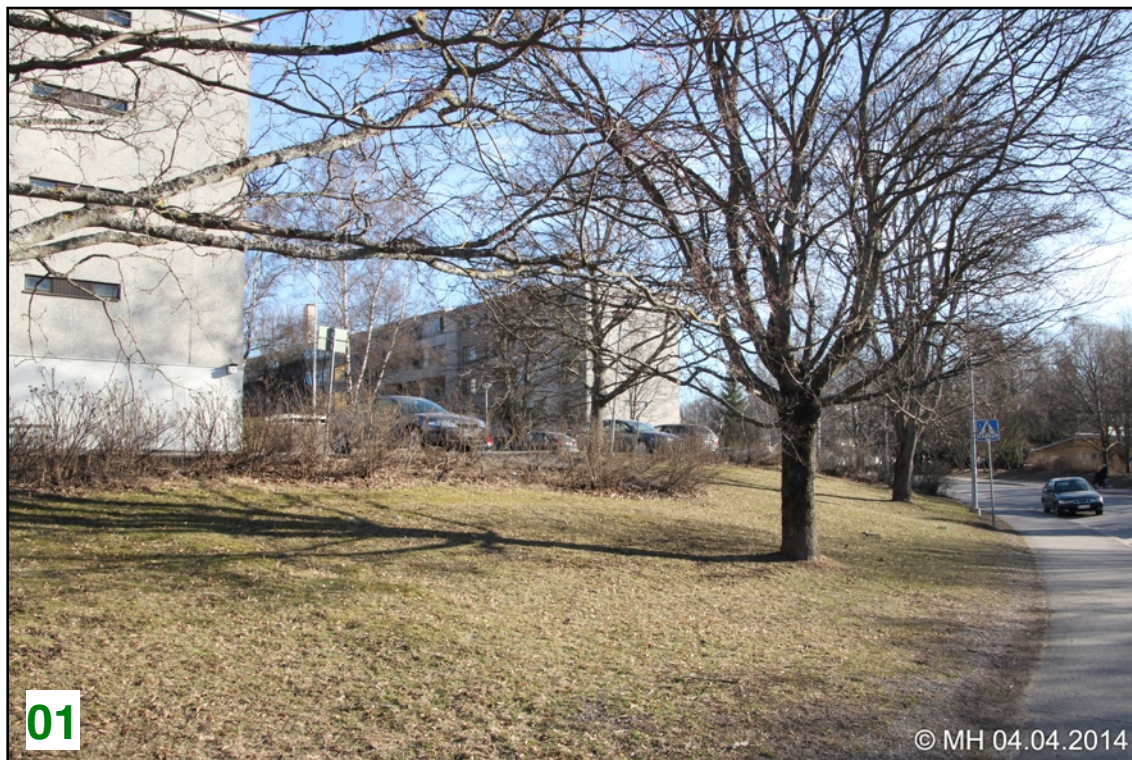
↑ *Eteläisempi tulasema on ollut tuossa talon nurkalla olevan auton kohdilla.*

Kaponieerin eteläisempi asema on aivan Vähäntuvantie 5 rakennuksen kaakkoisnurkan vieressä, parkkialueella. Pohjoisempi asema on rakennuksen itäpuolella puolivälin kohdilla. Siinä on kumpare, nurmikkoa ja puita. Maan alla siis voi olla peitettynä tulaseman jäänteitä.

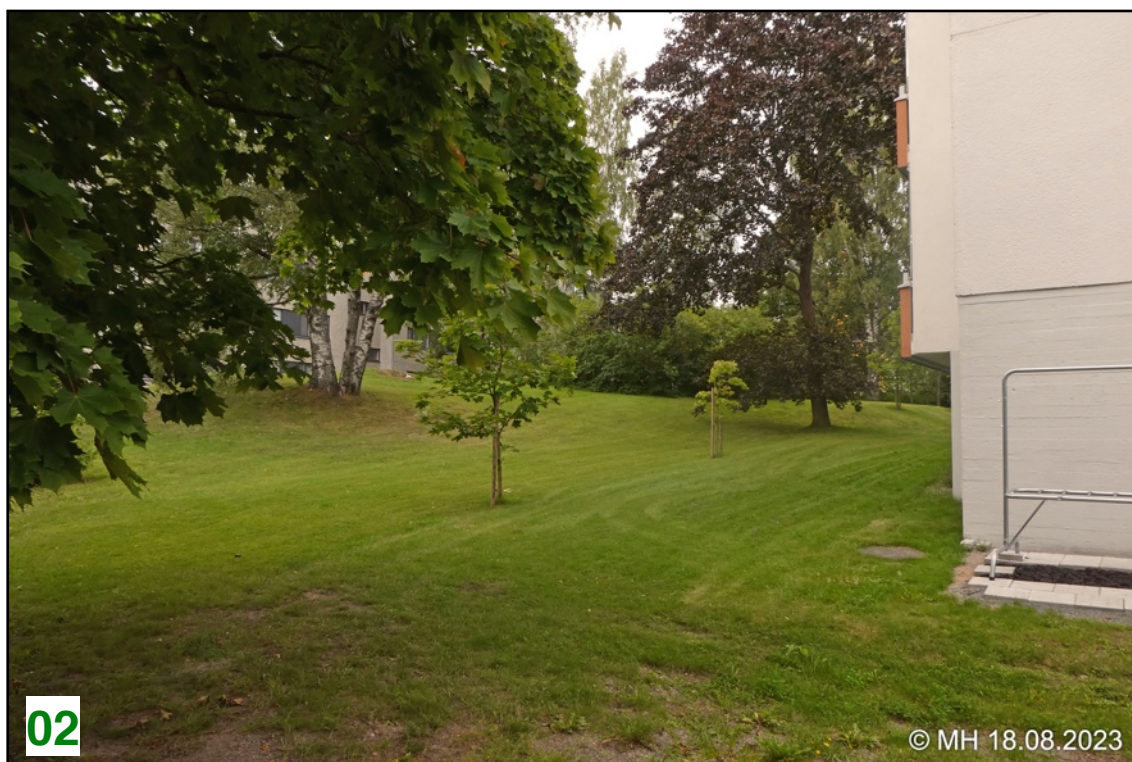
↓ *Pohjoisempi tulasema on ollut tuolla keskellä pihaa olevan nurmikkoisen kumpareen kohdilla.*

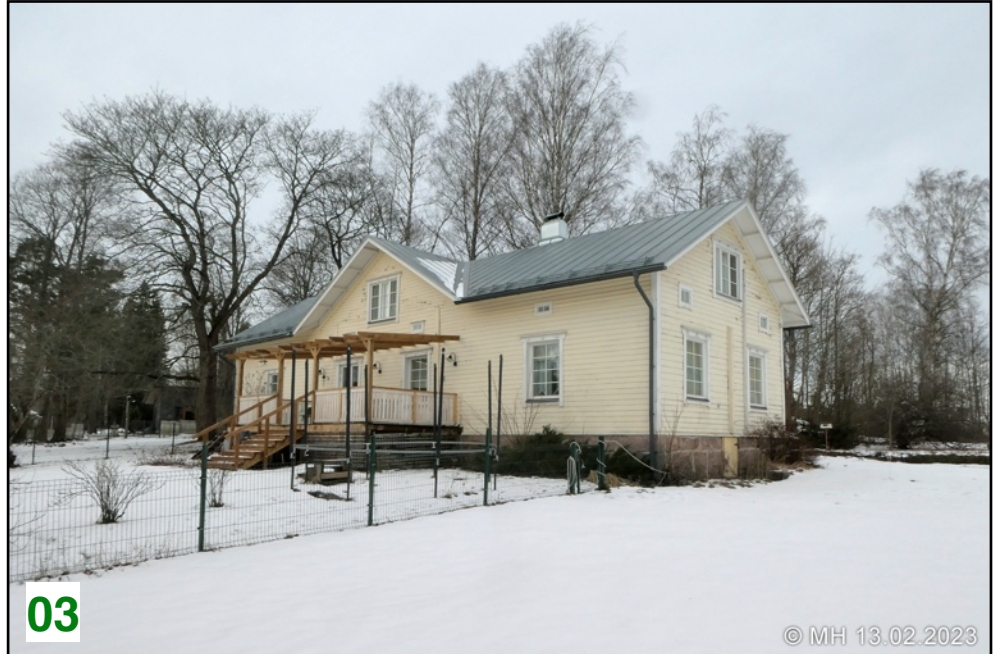
*Rosaksen nykyinen päärakennus. Kellarina toimiva suojahuone on rakennuksen toisella puolella. Sen kumpare pilkistää hiukan talon oikealta puolelta. Rosaksen historiasta kirjoittaneen mukaan osa Saksalaisten upseereista piti Rosaksen talossa majaa Helsingin valtauksen aikana.*

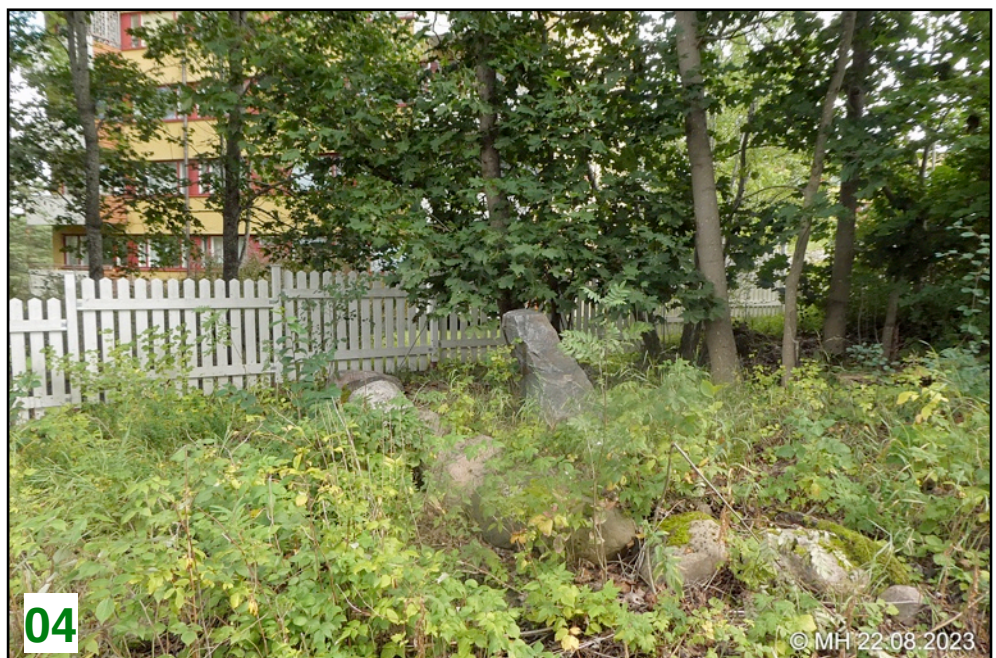
*Näiltä kohdin on mennyt käytävä itään kohti taustalla olevaa Kolsarintie 8 rakennusta ja senkin ohi. Maastossa on kyllä kiviainetta ja penkkoja mutta pikaisella silmäyksellä ei varmoja havaintoja. Keskellä tuo kasvillisuuskin häiritsee maanpinnan muotojen tarkkailua.*

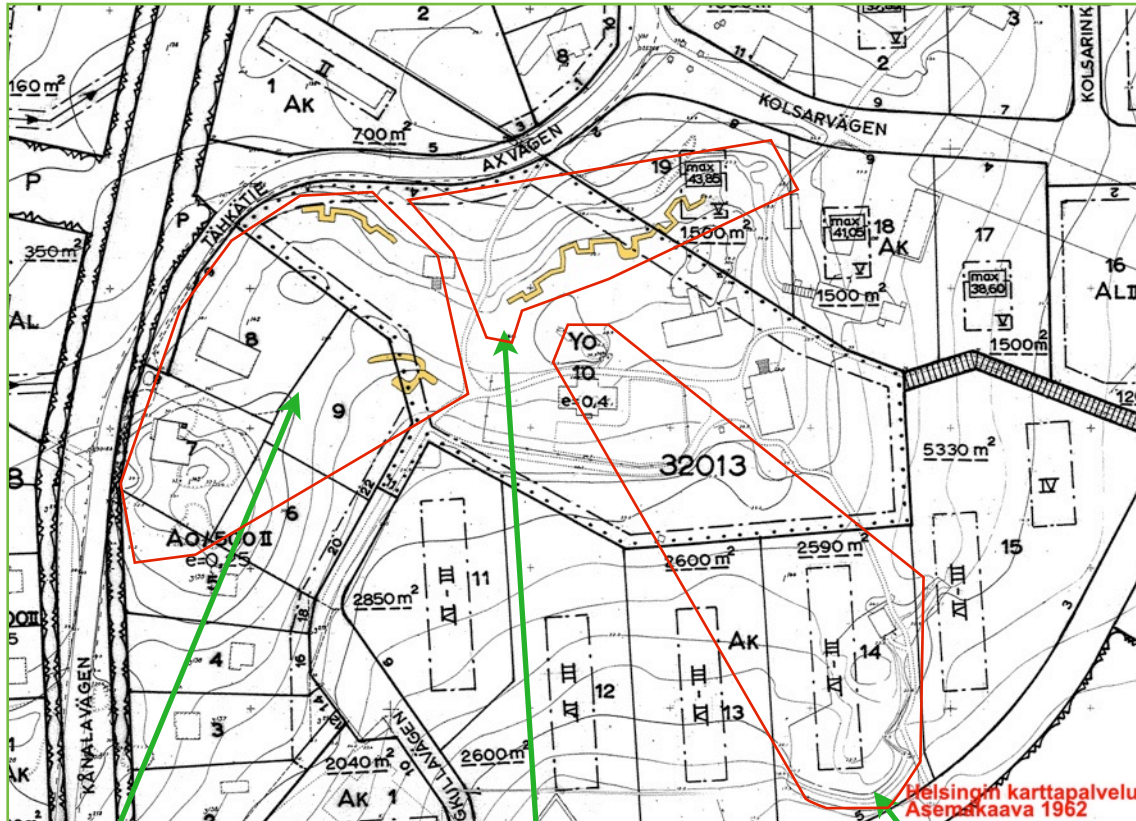
↓ Helsingin karttapalvelusta löytyneen asemakaavakartan palanen vuodelta 1962. Siinä näkyvät käytävät korostin värillä.

Kohteen XXVII:2 osalta tuossa 1962 kartassa on sen läntinen osa hyvinkin tarkasti kohdallaan. Puuttuu vain käytävän itäpään suoja tai tulisema. Inventointikartoilla on XXVII:2 osalla vielä luoteeseen suuntaava käytävä jota tähän ei ole piirretty. Vuoden 1943 ilmakuvassa on heikosti hahmotettavissa käytävä, joka kulkisi kohteiden 2 ja 3 välissä olevan rakennuksen itä- ja pohjoispuolitse. Se täsmää aika hyvin inventointikarttoihin.

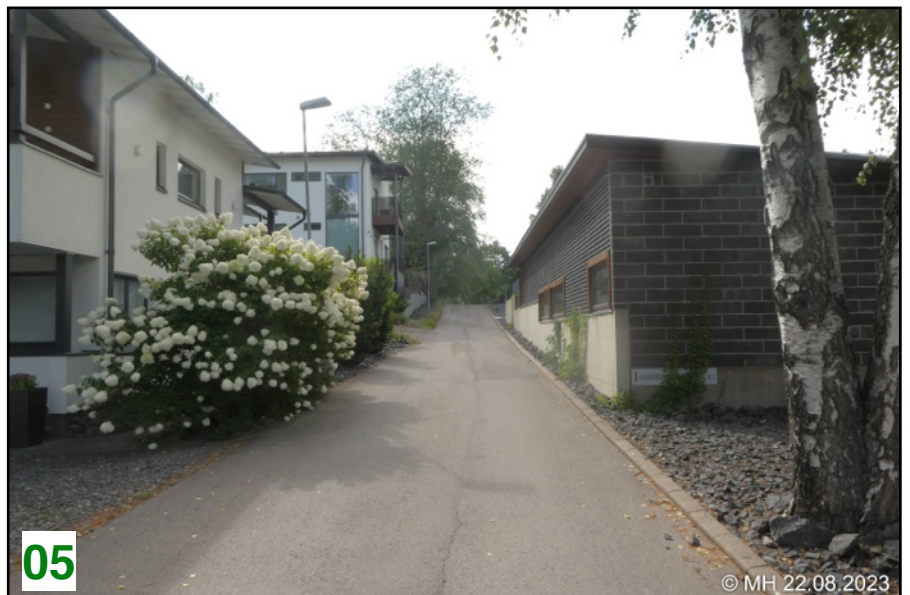
*Vuorikummunpolku. Kohteen XXVII:2 käytävä on ylittänyt tämän polun tuolla mäen yläosassa. Siellä vasemmalla on pientalo, jonka tontilla on tehty tarkka inventointi. Oikealla puolella on palvelutalo, jonka toisella puolella onkin siten nähtävillä pieni kunnostettu käytävän pätkä kohdetta XXVII:3.*

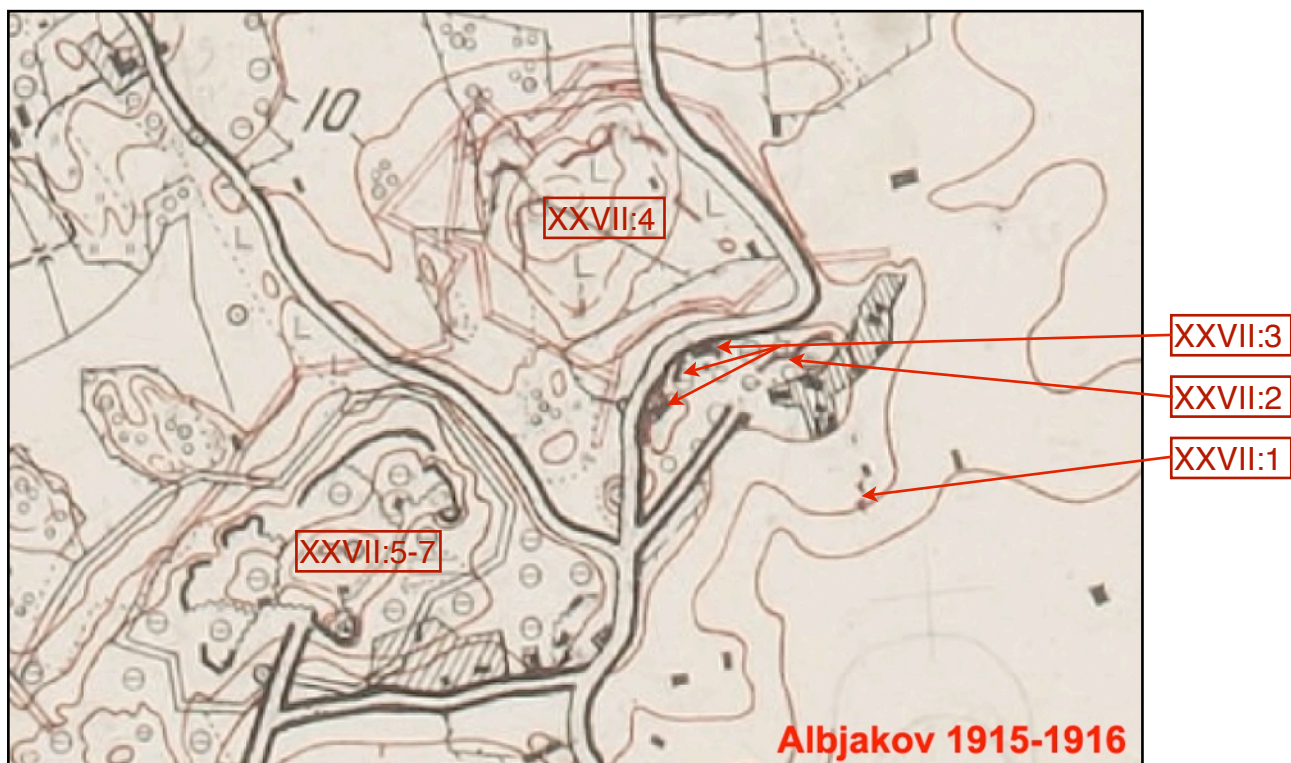
Inventointipiirustusten mukaan XXVII:3 käytäväverkosto on laajahkolla alueella. **Ensimmäinen käytävä** alkaa etelästä Konalantie vierestä Vuorikumuntie 18 kohdilta. Siinä on ollut linnoitteita mäen laella Tähkätie 8 kohdilla. Tuolla tontilla on tiettävästi vielä jäljellä ehyt suojuhuone pihan alla. Inventointien kartoissa on myös suojaa kuvaava neliö rakennuksen pihan kohdalla. Tästä käytävä on kääntynyt itään kohti Vuorikumuntien päätyä. Vuorikumuntien päädyn kohdilla on ollut käytävien haarautumia ja ilmeisesti myös suojuhuone. Nämä epäilyt tulee inventointikäytävien muodosta, kolmeen suuntaan lähtevät käytävät ja Albjakovin kartalle vahvana piirretystä tiestä joka loppuu tuolle kohdin. Tien pääty on keskeinen paikka ympäristön linnoitteisiin nähden. Albjakovin kartassa on tällä kohdin merkitty taisteluvälikäytävät mutta ei yhdyskäytäviä niihin.

↑ Osakopio Espoon kaupunginmuseon kokoelmassa olevasta inventointipiirustuksesta.

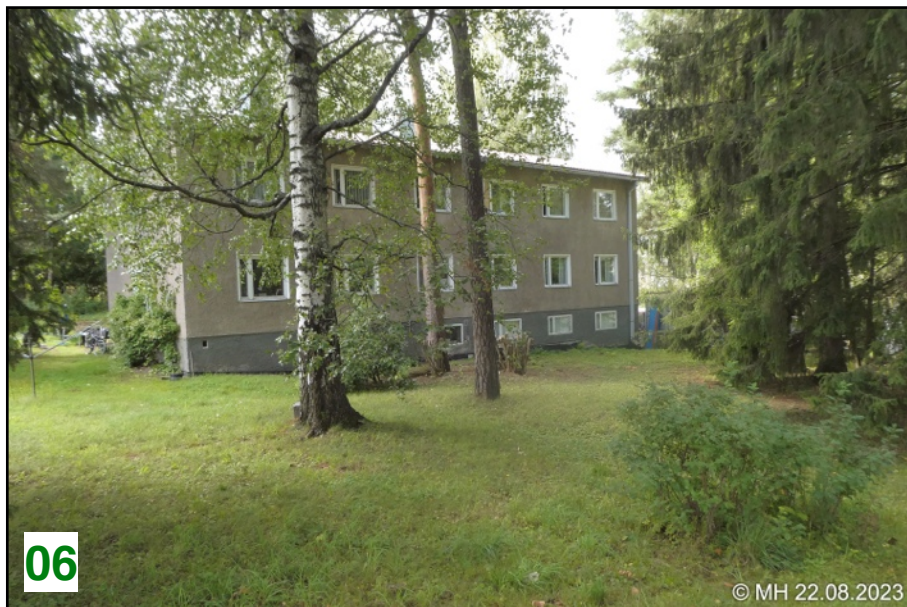
06

*Tähkätie 6 tonttia. Tuossa nurmikolla pitäisi inventointikartan mukaan risteillä ja haarautua yhdyskäytäviä. Joko kartan merkinnät on väärässä paikassa tai käytävät on olleet vain suunnitelmia. Vaikea uskoa tuossa olleen varustuksia vaikka niiden rakentamisesta olisi kulunut yli 100 vuotta. ➔*

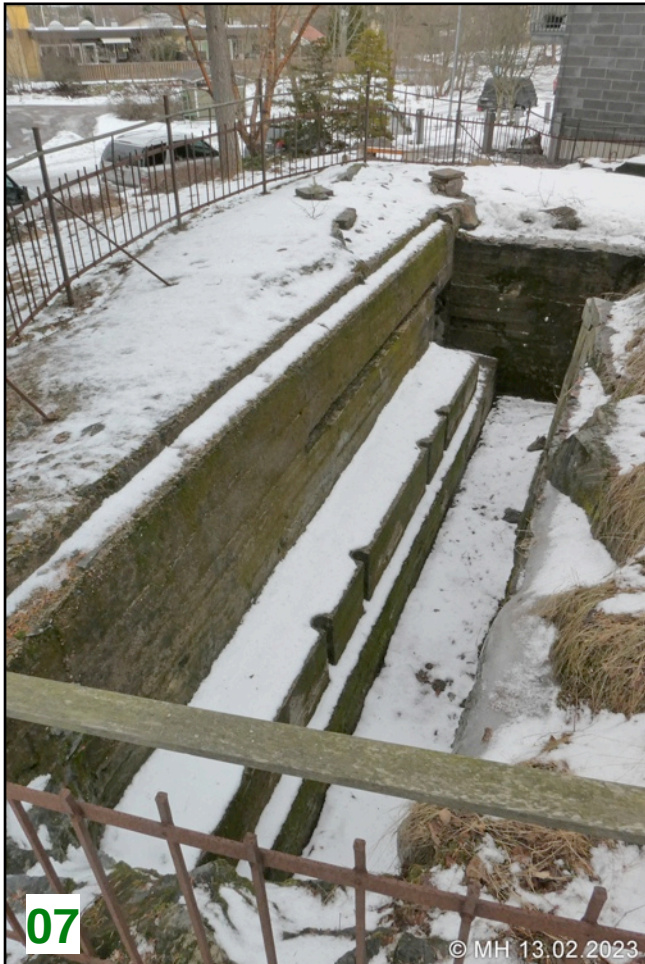
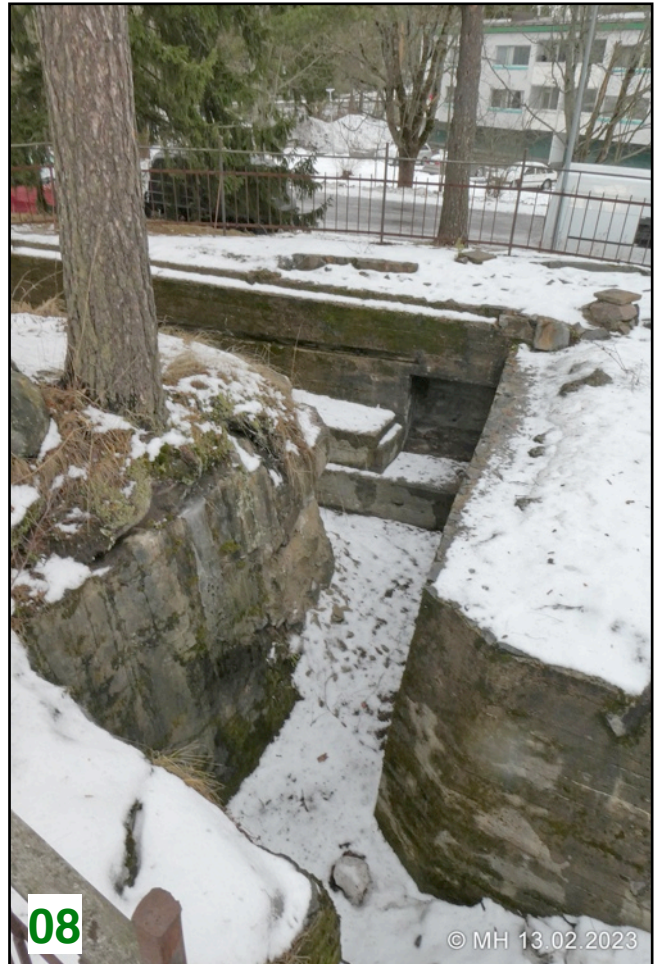
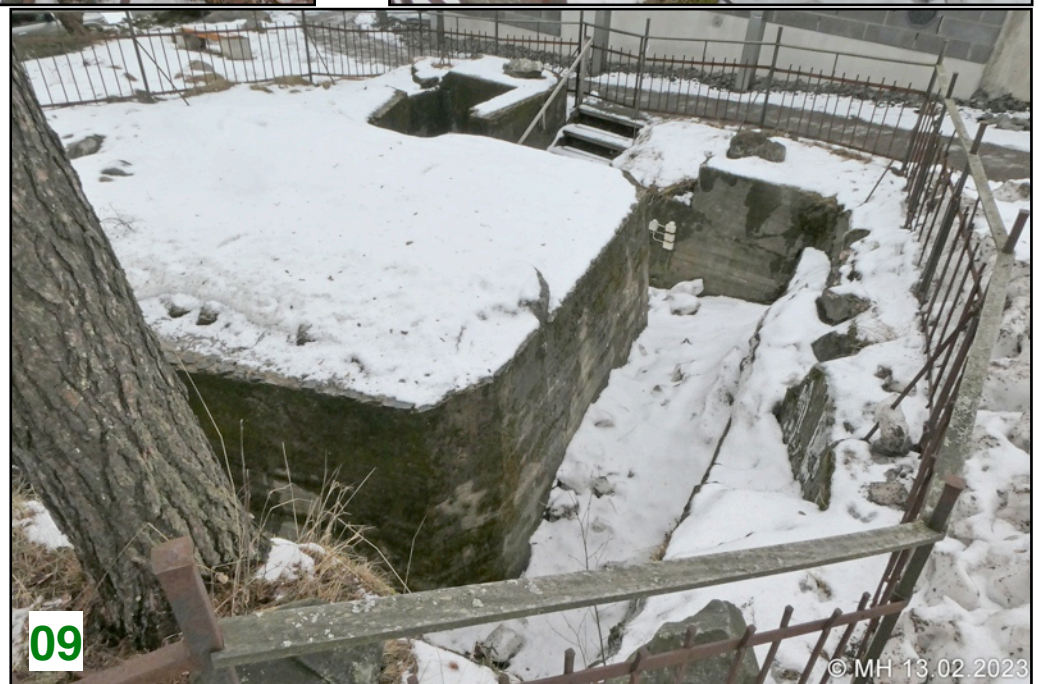
Tämän kolmannen käytävän päädyssä on kuitenkin taisteluvälikkeet näkyvissä ja jopa esiin kaivettuina. Nämä rakenteet sijaitsee kuitenkin palvelutalon pihamaalla. Pihaa ei ole aidattu, vain käytävät turvallisuus syistä. Paikalle pääsee hyvin Tähtätien puolelta. Tämä on tutkimillani alueilla ainoa käytävän osuus, joka on siivottu näin hyvin pohjia myöden, kiitos.

↑ Näkyvillä on käytävän pääty, joka on ampu-  
mahautta. Käytävä on  
syvä joten ampumata-  
santeelle on yksi porras.  
Mutkan kohdalla on  
ammuskomero, Sisämaan  
mutkan jälkeen on rin-  
tamalinjassa B-tyypin  
asema. →

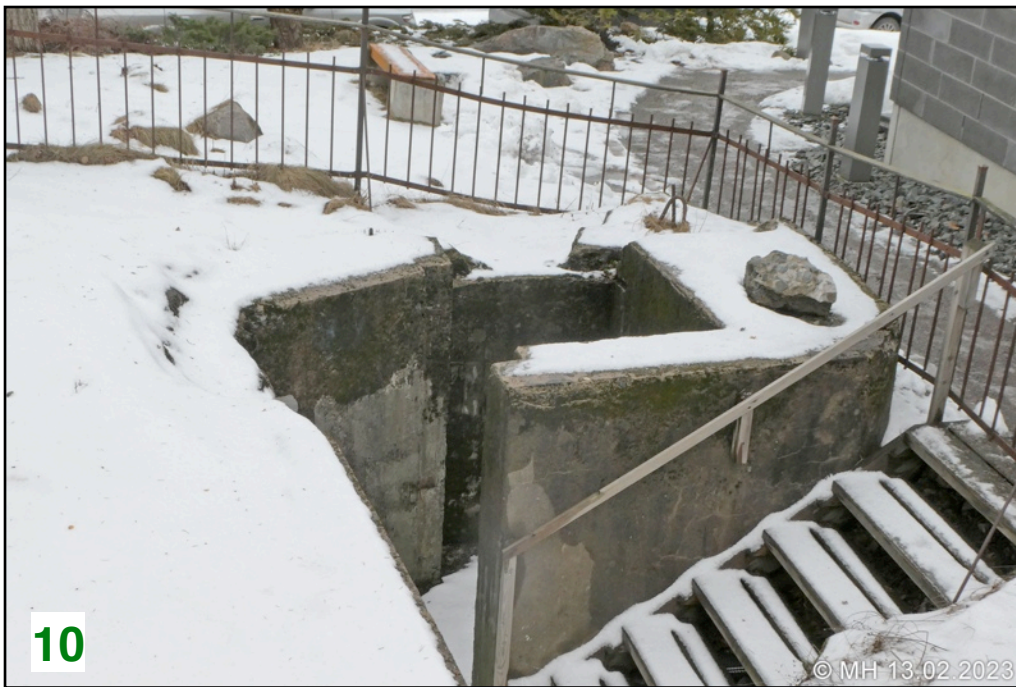
←  
B-tyyppin aseman takaa käytävä on jatkunut itään. Nyt tuolla kohden on kunnostuksen yhteydessä rakennetut uudet käytävään laskeutuvat portaat.

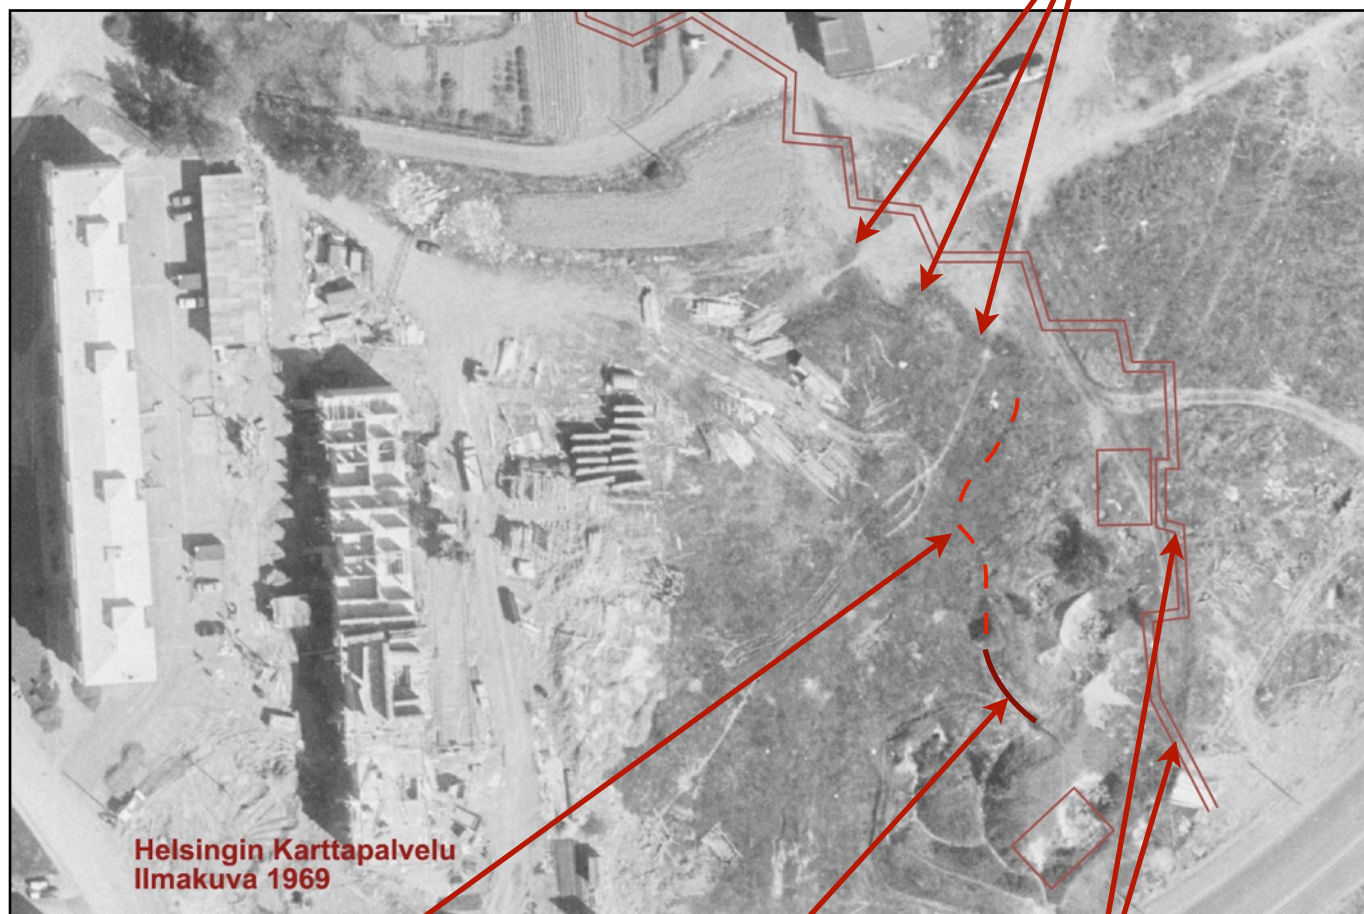
Kohteen XXVII:1 Kaponieerille on Helsingin karttapalvelussa piirrettynä yhdyskäytävän reitti. Tuota käytävää epäilen lähinnä sen sijainnin takia. Siitä ei löytynyt myöskään viitteitä vanhemmista ilmakuvista, jossa alue oli vielä peltomaata. Katsoessani vuoden 1969 ilmakuvaa, havaitsin tummemman juovan joka muistuttaa käytävää. Viljely on loppunut 1960-luvun alussa. Vuoden 1964 ilmakuvan mukaan peltomaalta näyttäisi kerätyn pintamaata pois. Maanpinta on siis saanut olla rauhassa välillä 1964-1969. Tällöin voisi olettaa maaperän vaikutuksen kasvillisuuteen näkyvän ilmakuvissakin. Eli käytävien kohdalla on voinut olla kosteampaa, mikä näkyisi tummempana ilmakuvassa.

Onko tuossa kohdalla ollut kaponieerille johtava käytävä.

Olisiko yhteys ollut pikemminkin täältä aseman takaa.

Tuliasemien välisestä käytävästä näyttäisi lähtevän reitti pohjoisen suuntaan (ilmakuva 1943).

Kaponieerin etupuolelta ei käytävä ole kulkenut. Onko tuo piirros siis vain viitteellinen.
