# Vallitukset

21.11.2021

## PITÄJÄNMÄKI TÄBYN KALLIO (TUKIKOHTA XXVII:10,11)

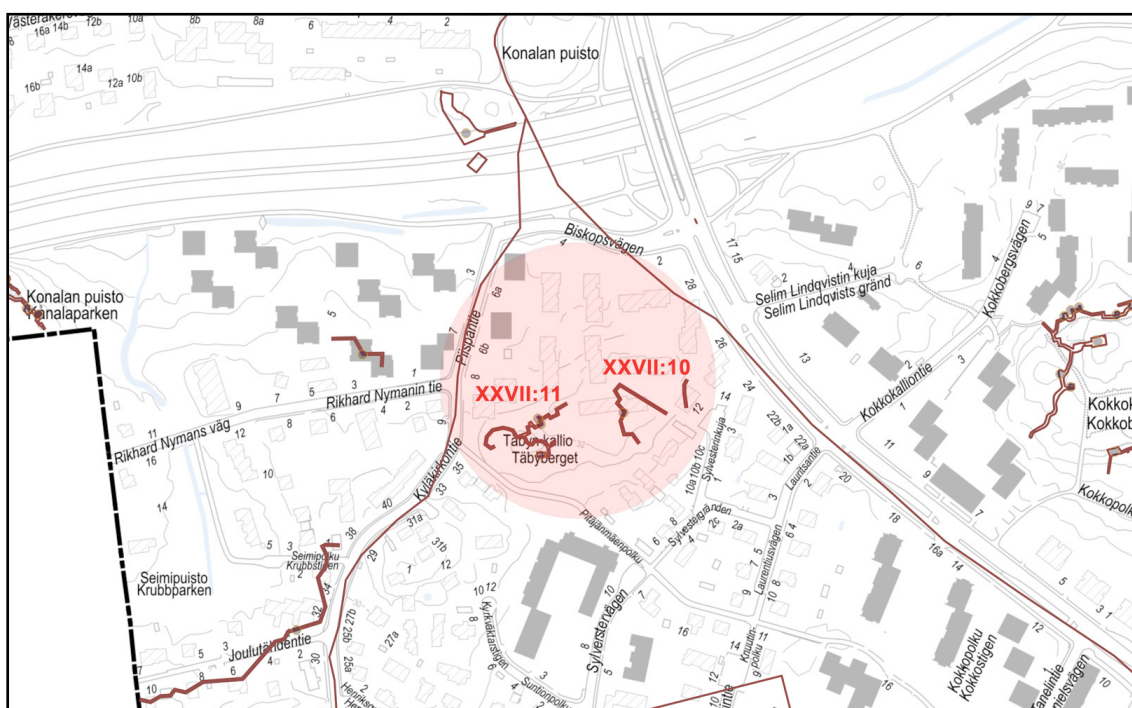
**Sijainti.** Pitäjänmäen Reimarlassa kehä-1:n tuntumassa. Täbyn kallio on Konalantien länsipuolelle jäävä mäki jonka pohjoispuolta rajoittaa Piispantie (Kyläkirkontien jatke) ja eteläpuolelta sitä rajoittaa Sylvesterinkujan omakotitalot ja uudempi pitäjänmäenpoluksi ristitty kevyen liikenteen raitti. Kallio nousee vielä pitäjänmäenpolun toisella puolellakin ja laskeutuu vasta Suntionpolun länsipuolella alas.

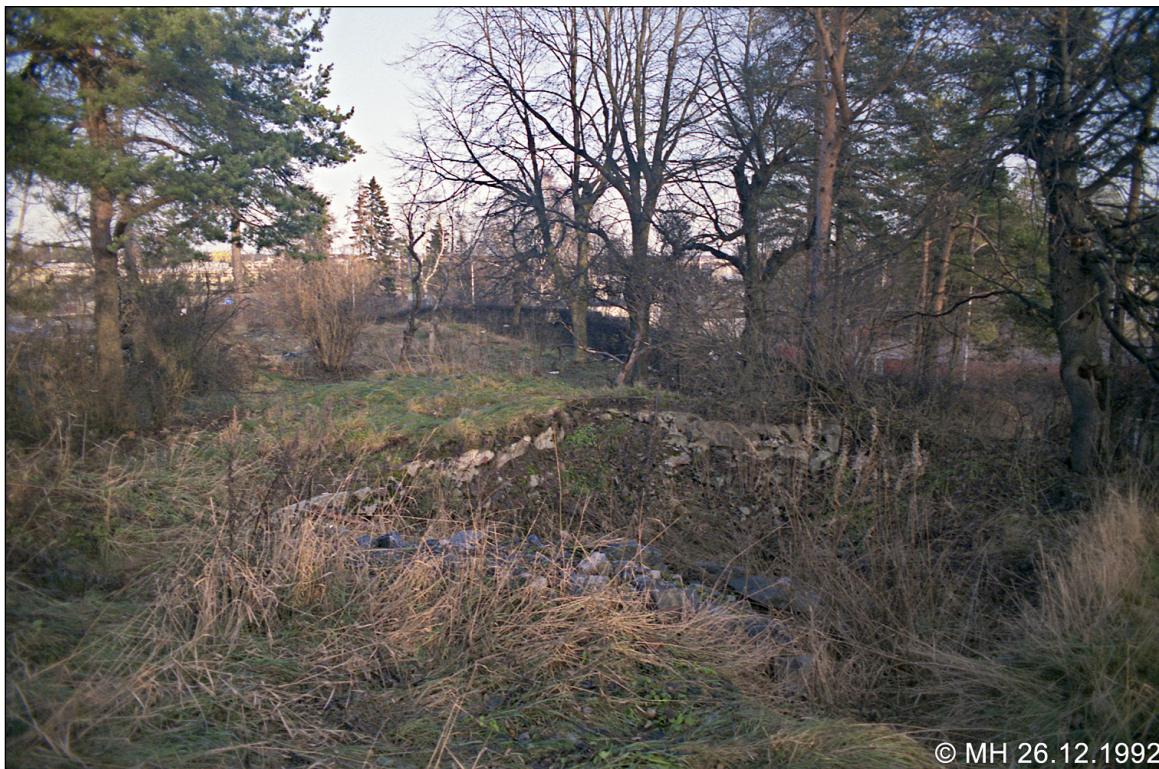
XXVII:10 Luetteloissa mainitsematon suojahuone.

Mäen takalaidasta Sylvesterinkujan päädyn yläpuolelta löytyi yllättäen neliskulmainen kuoppa joka alkoi muistuttaa tutulta. Tarkempi katsominen paljasti seinämien betonissa hirsimuotin jälkiä ja kattomuottina olleiden tukkien päätyjen jäljet seinämien yläosassa. Suojahuone on lähes täynnä erilaista maata ja siihen on jopa kipattu kuorma kivilohkareita.

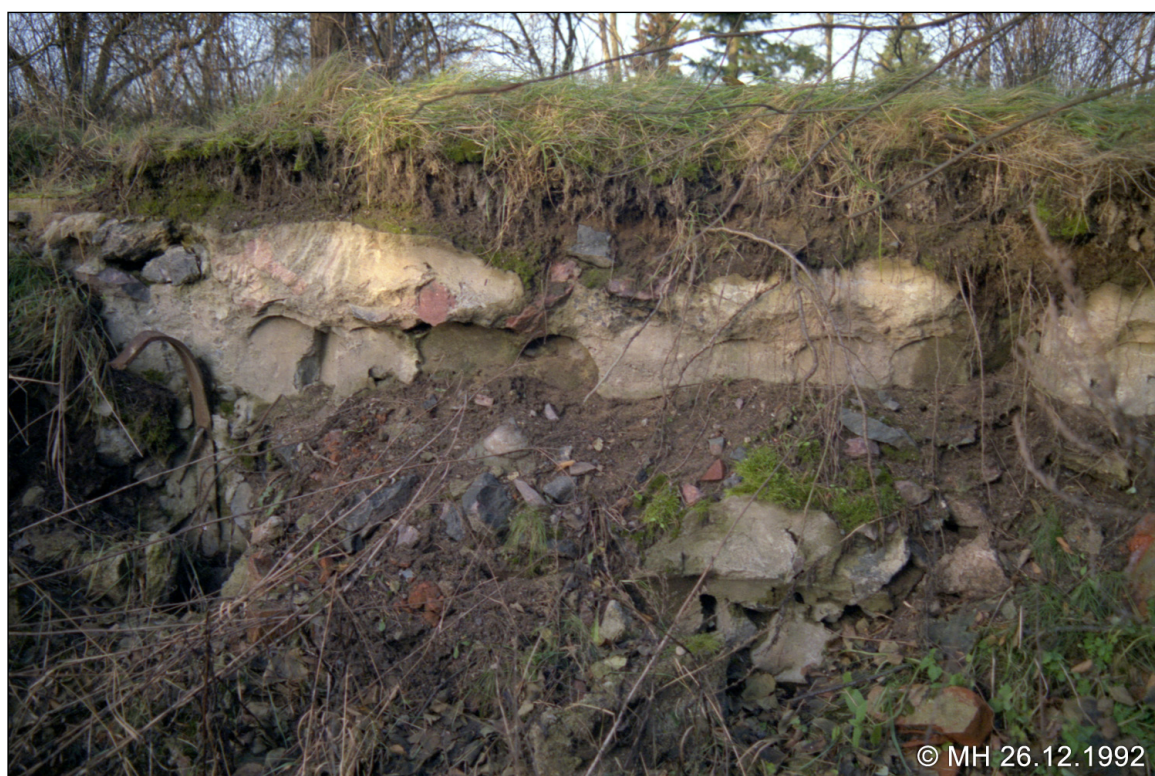
XXVII:10 Suojahuoneessa on ollut hiirsirunko ja -katto.

Kooltaan suoja on ollut aika iso noin 6x8. Koon määrittäminen perustuu arvioon sillä näkyvillä olevan osan jatkuminen maakerrosten alla on aina hiukan epävarma. Suojahuonekuopan edusta on tasaista mutta takana muhkuraisia kuoppia maassa mikä saattaa olla sortunutta kattoa.

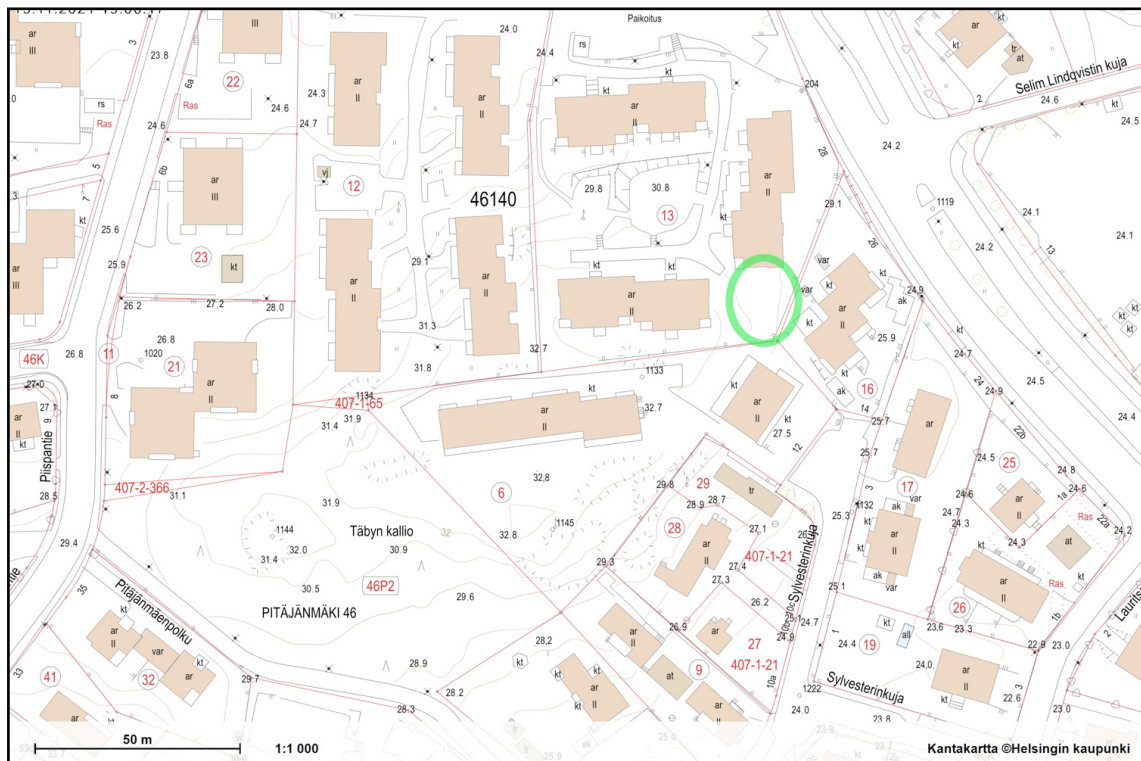
Suojahuoneen likimääräinen sijainti Piispankuja 2 itäisimmän rakennuksen eteläpäässä.

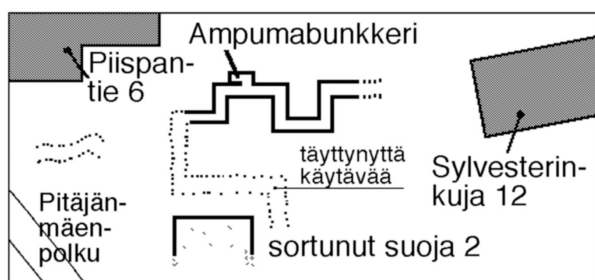
Tukikohdan XXVII:11 osalla selvästi näkyvää käytävää on jäljellä noin 15m. Sakaramaisesti etenevä käytävä Lähtee Sylvesterinkuja 12 päädyn parkkipaikalta aluksi täysin täytyneenä. Se tekee näkyvillä olevalla matkalla muutamia suorakulmaisia mutkia kunnes taasen katoaa maataytteiden alle. Siististi rapatussa käytävässä on yksi kulmikas tuliasema (XXVII:11/2).

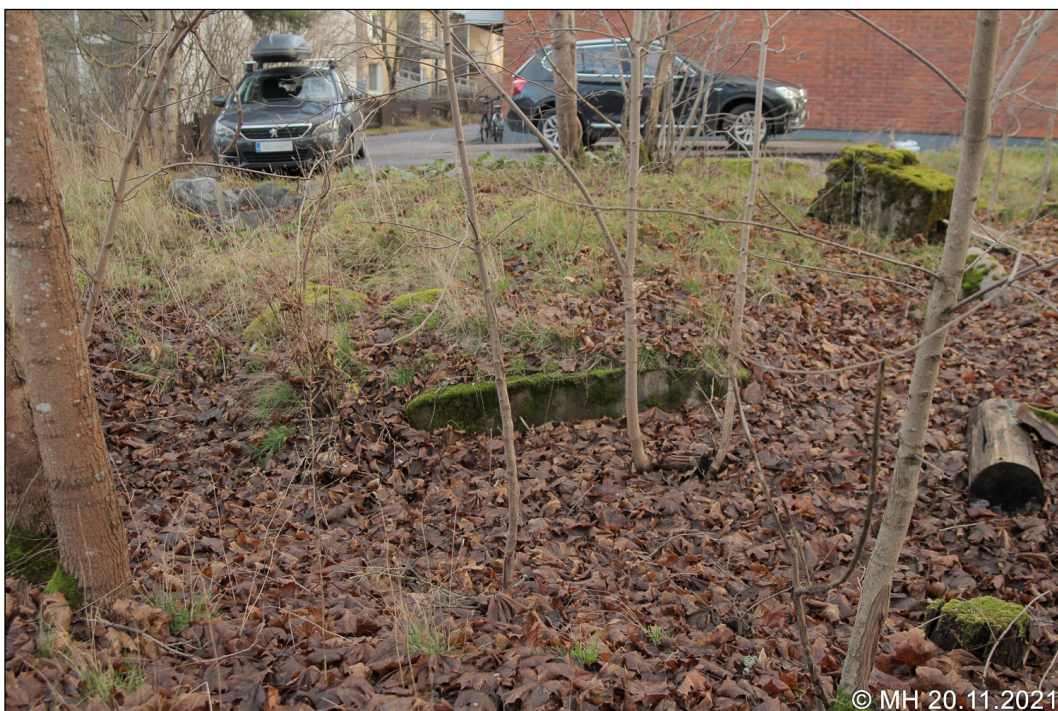
Täyttyneen käytävän reitin voi vielä hahmottaa maastossa ja pieni patkka seinämääkin on jäljellä.

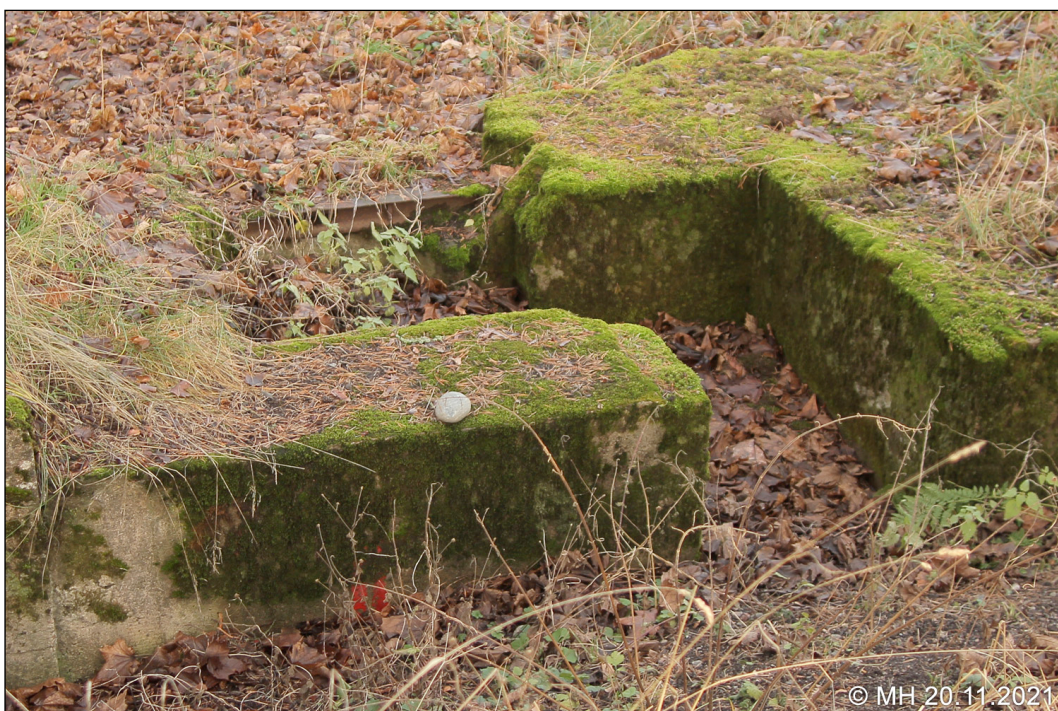
Siisti C-tyypin asema XXVII:11/2. Ainoa jäljellä oleva tuliasema tällä mäellä.

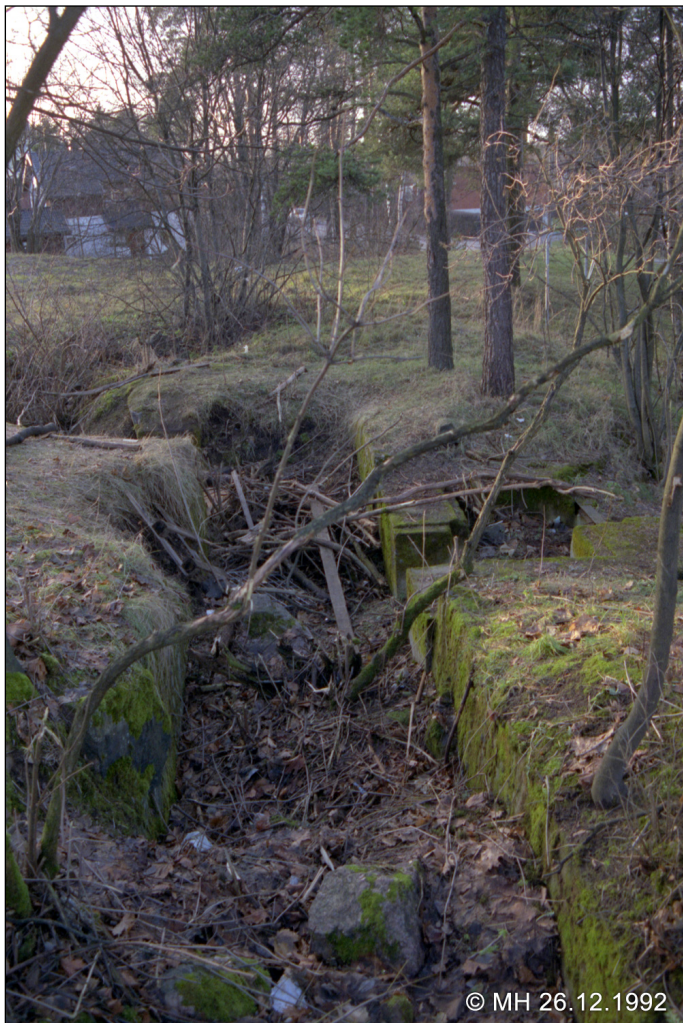
Jäljellä olevaa käytävää ja tulasema XXVII:11/2.

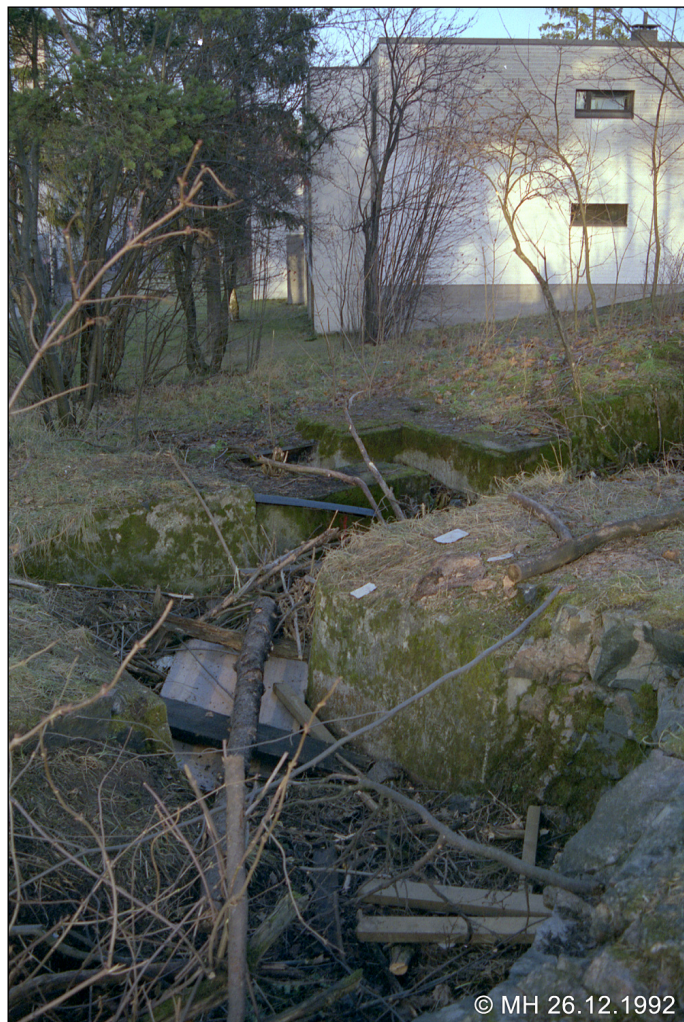
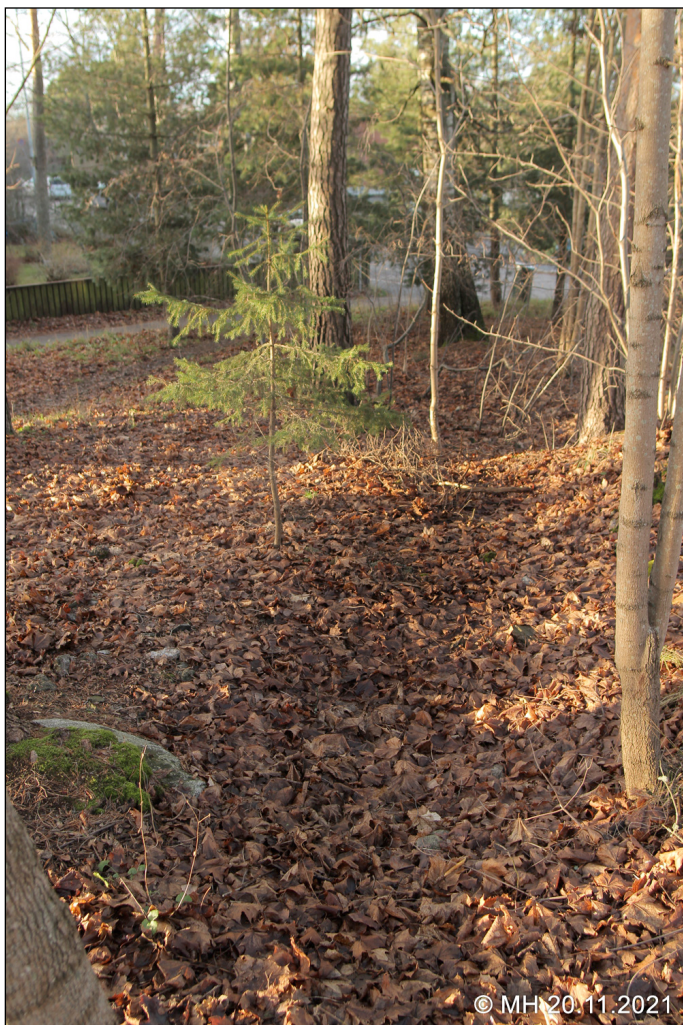
Käytävä jatkuu lähelle Pitäjänmäenpolkua täysin täyttyneenä. Vain pieni painanne maastossa vihjaa käytävän sijainnista.

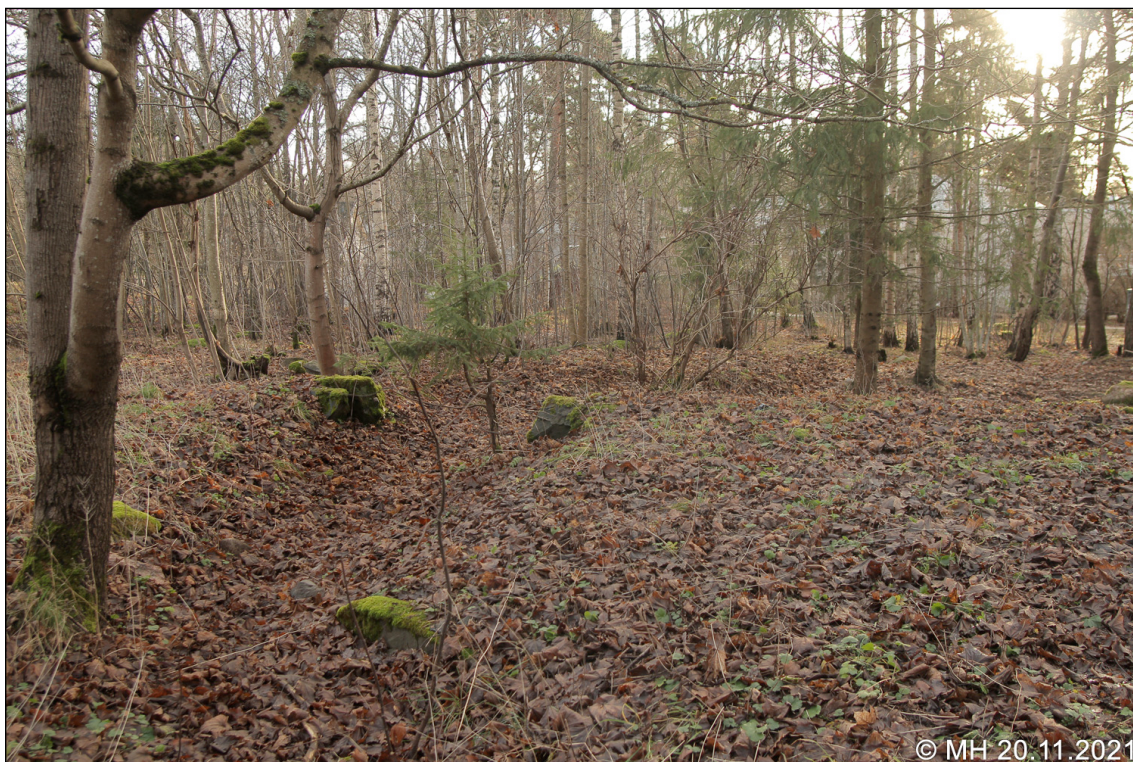
Käytävän takana on tasaisempaa maata missä näin lumettomana talvena v.1992) oli helppo havaita täytetyn käytävän kulmikas reitti. Vuonna 2021 pystyi vielä hahmottamaan käytävän reitin mutta hankalampaa se jo on. Tämä täytetty käytävä päättyy suojahuoneen XXVII:11/3 viereen.

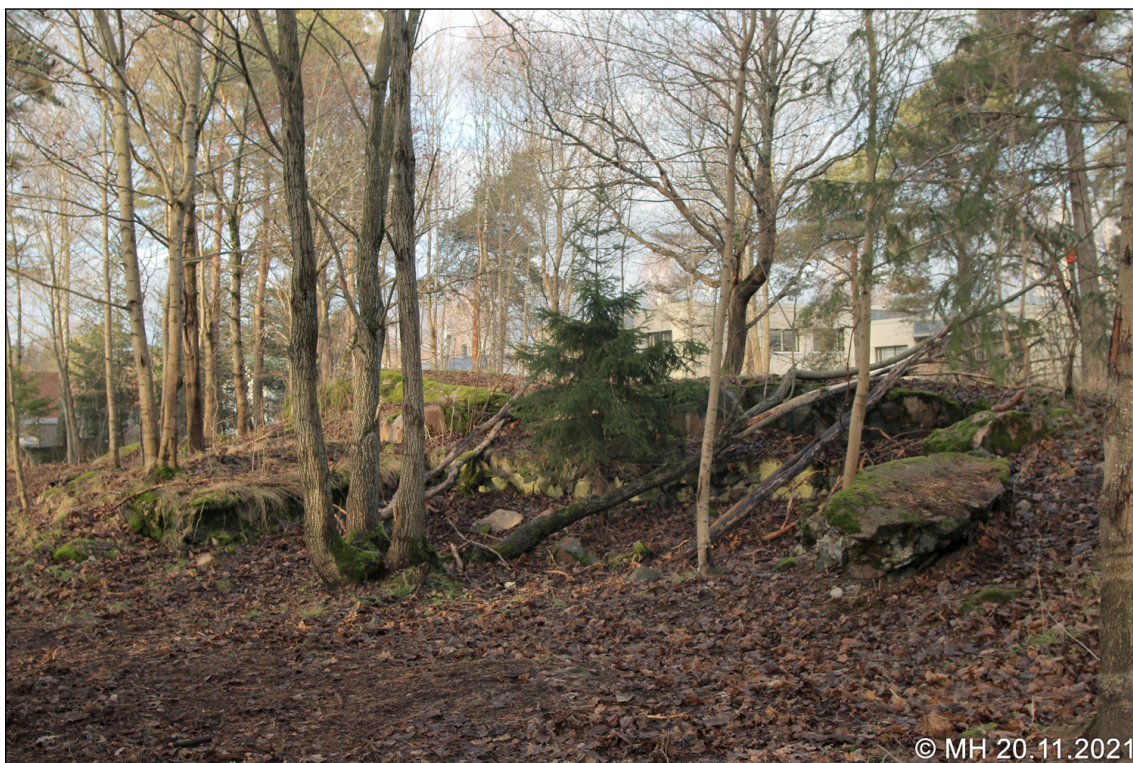
Suojahuoneen XXVII:11/3 jäänteet

Tämä toinen suoja (XXVII:11/3) on vaatimattomamman kokoinen kuin itäpäässä ollut suoja. Metsä on tältä osin menettänyt järeän kuusipuuston aivan viime vuosina (1980-90 lukujen vaihteessa) koska kannot ovat paljaita ja muuta puustoa ei vielä ole kasvanut nimeksikään. Suojahuoneen ympäristö on suht tasaista eikä suuria betonikaton murkuloita ole näkyvissä. Itse suojan seiniä on korkeudeltaan näkyvillä vain vajaa metri mutta siitä on silti havaittavissa samaiset hirsimuotin jäljet kuin itäpäädyn suojassa (XXVII:10). Suojalta etelään näyttäisi johtavan väylä etelään kohti Pitäjänmäenpolkua.
