## PITÄJÄNMÄKI KYLÄKIRKONTIE (TUKIKOHTA XXVII:12,14,15 ja 16)

### **Tukikohta XXVII:12,14,15 ja 16**

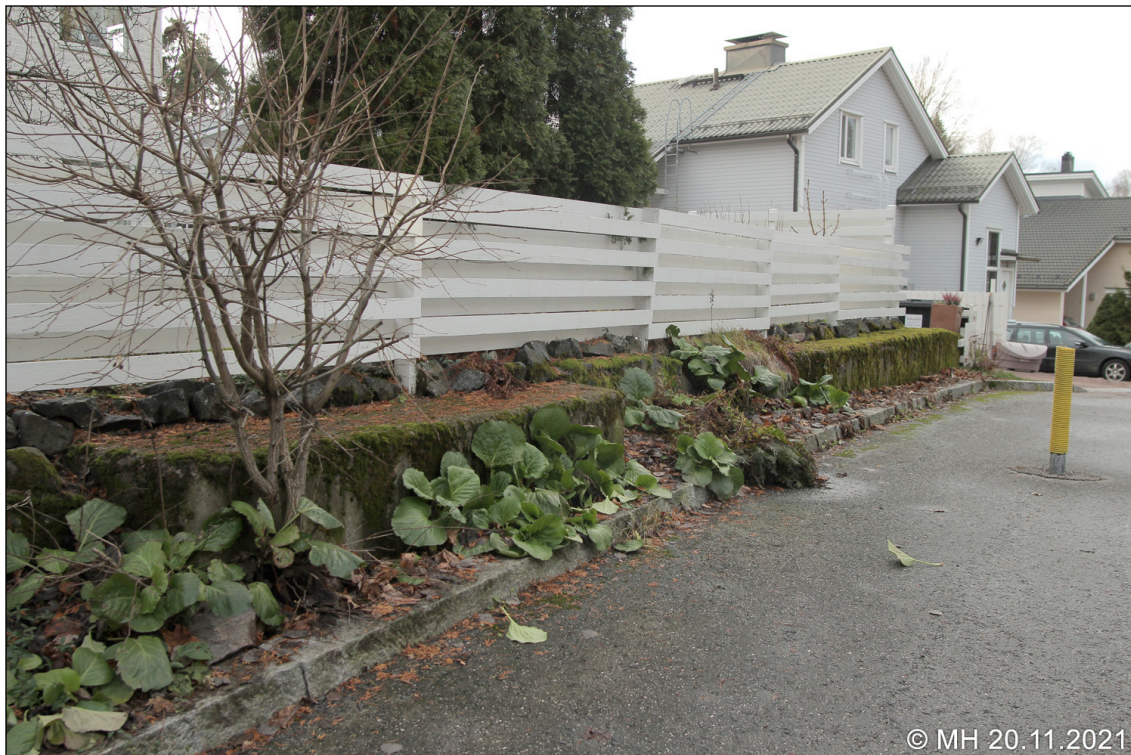
Onko tämä betonimuuri osa juoksuhaudan seinämää vai pihan vanhoja rakenteita?

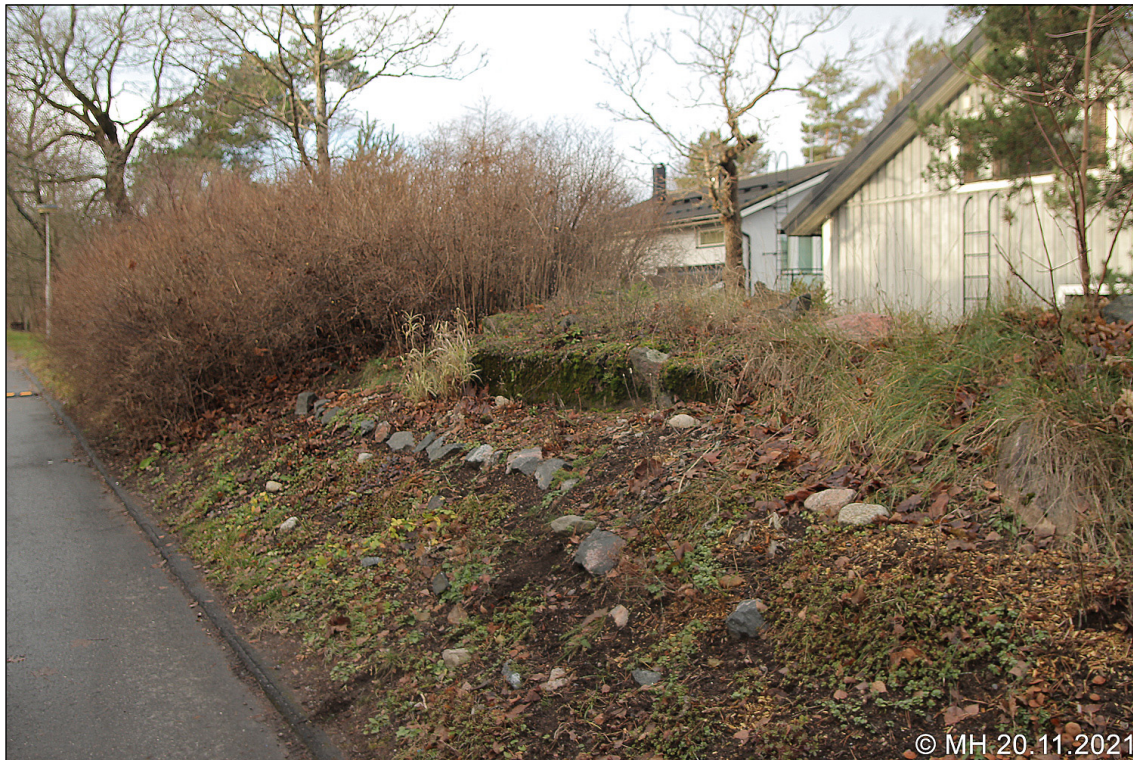
Vaatisi hiukan puskipuon k ny m st  ja maan kaivamista jotta tiet isi onko paikalla s ilynyt muutakin kuin kuvassa n kyv  sammaloitunut betoni.

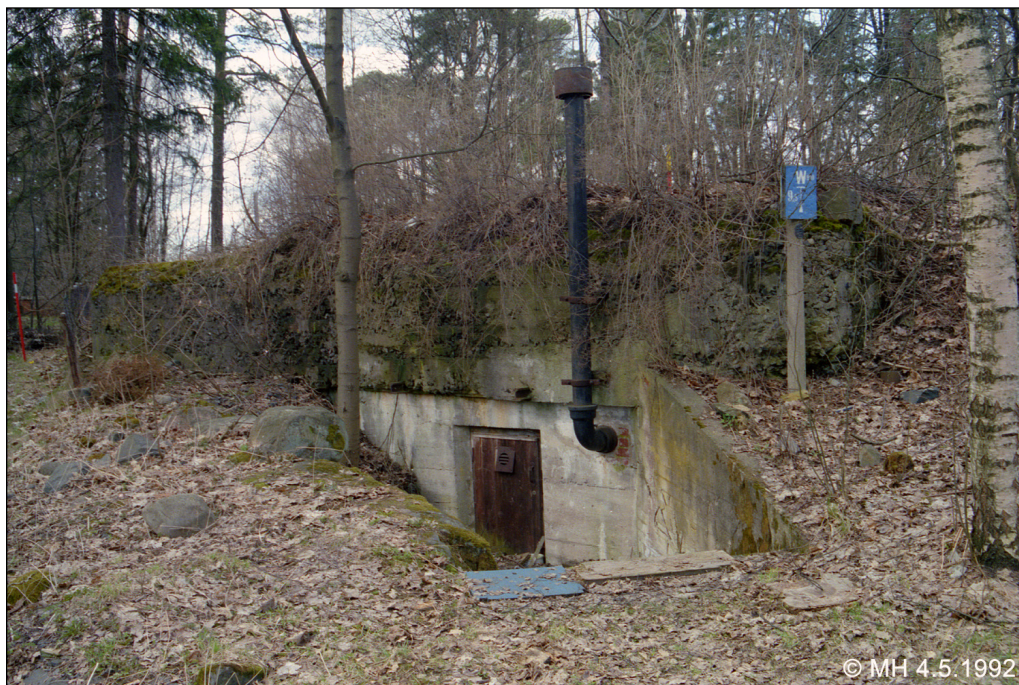
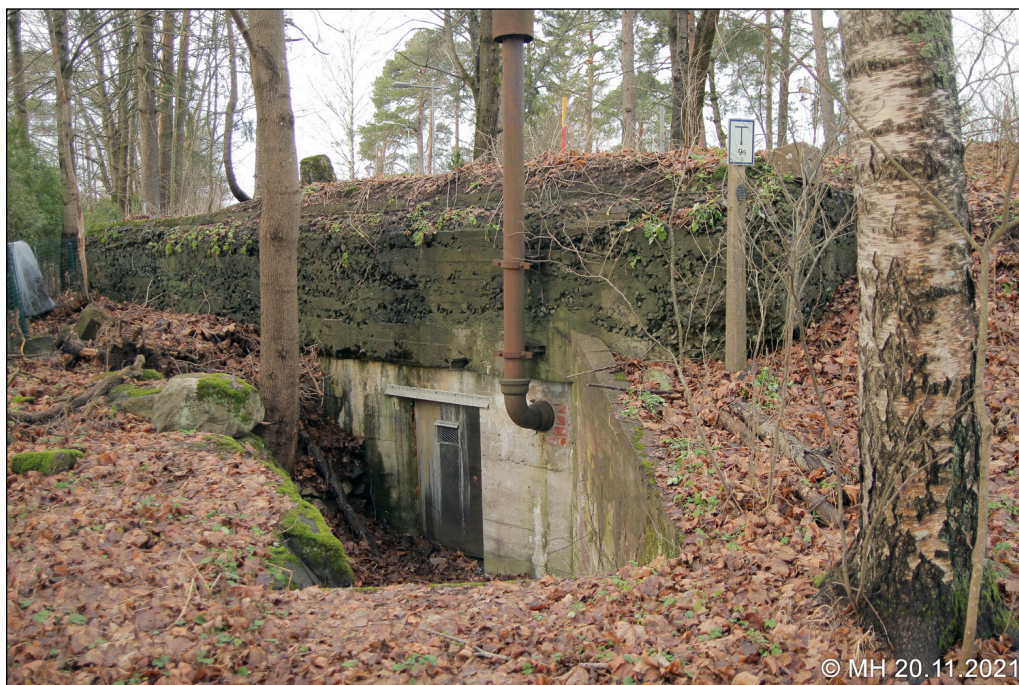
Kuvien väliä liki 30-vuotta. Pikaisesti katsottuna ei muuta muutosta kuin oven edessä olevan puun paksuuntuminen.

Tarkemmin katsottuna, ilmanvaihto hormi on päässyt ruostumaan. Oven päälle on laitettu lista ja ovessa oleva räppänä on toisenlainen. Taitaa koko ovi olla vaihtunut.

Suojan edustan portaat saattaa olla myöhemmin rakennettu.

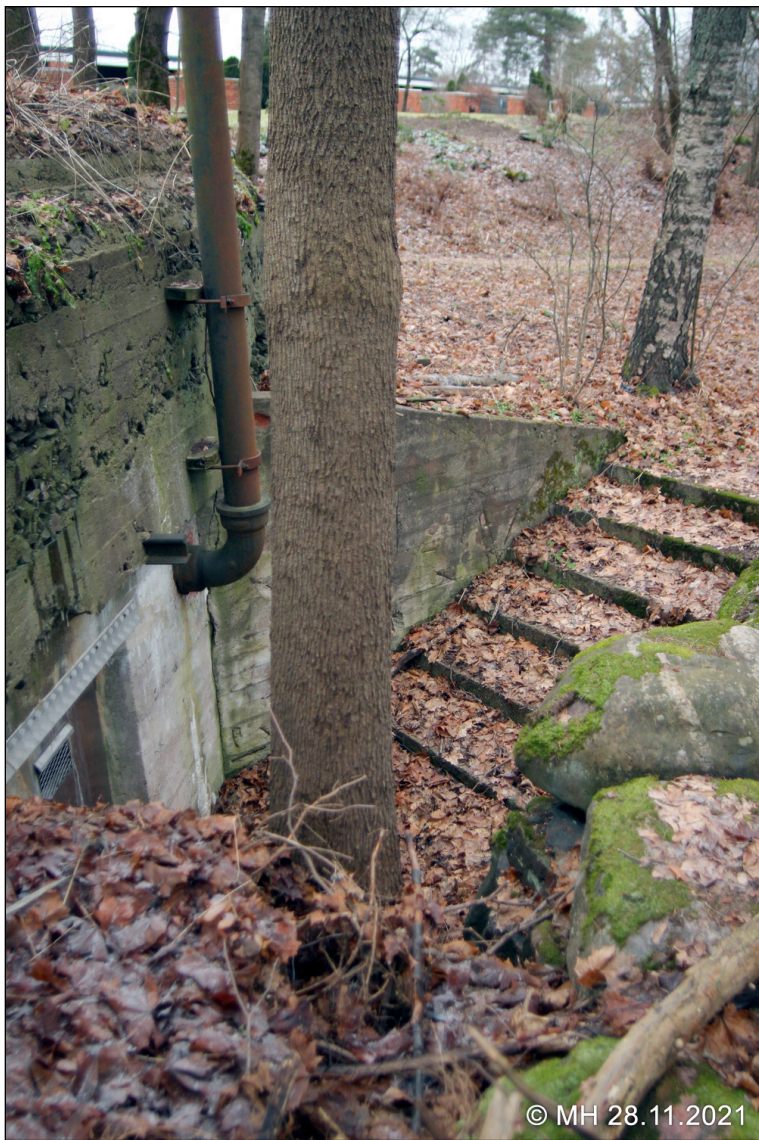
Paimentenpuiston valaistu ulkoilutie johtaa suoraan suojahuoneelle
