Vallitukset

VALLIKALLION SIRPALEITA (Vallikallio) TUKIKOHTA XXVIII:10, tykkiasema 104 ja kaarimuurit

Esipuhe

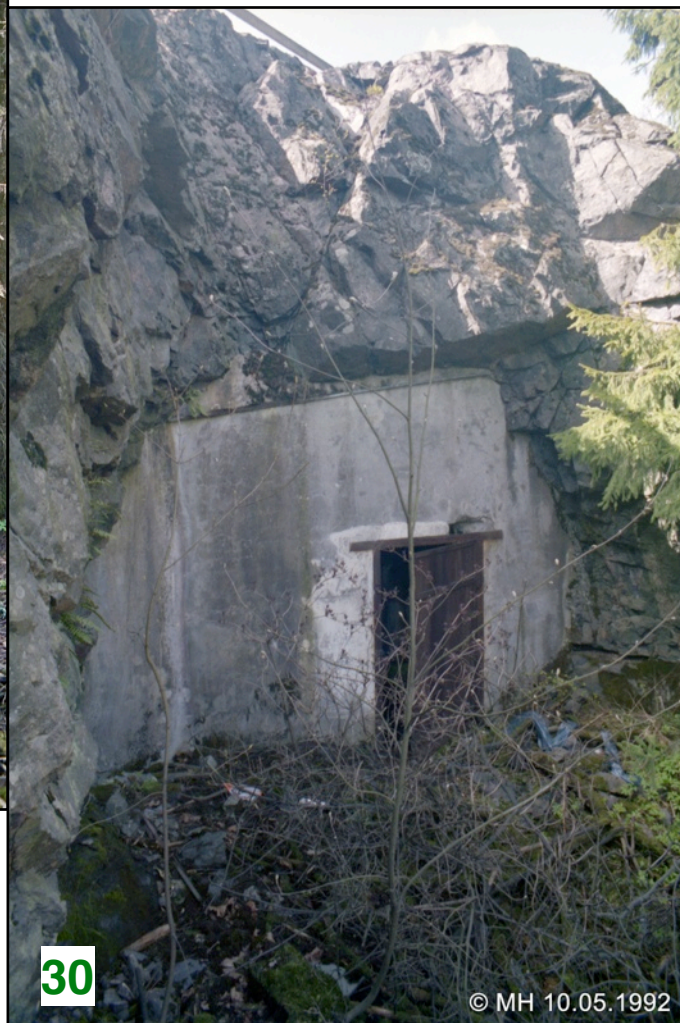
30

Eteläisempi luola. →

Luolat on vieläkin tavoitettavissa. Niiden oviaukot on jääneet Laturinkuja 4 kohdalla rakennusten ja kadun väliseen kuiluun. Etuseinät voi nähdä Googlen Maps palvelussa Mestarinkadun puolelta. Googlen kuva heinäkuulta 2014. Siinä näyttäisi ovet olevan vielä avoimia. Myös käynti luolille tapahtuu Mestarinkadun puolelta.

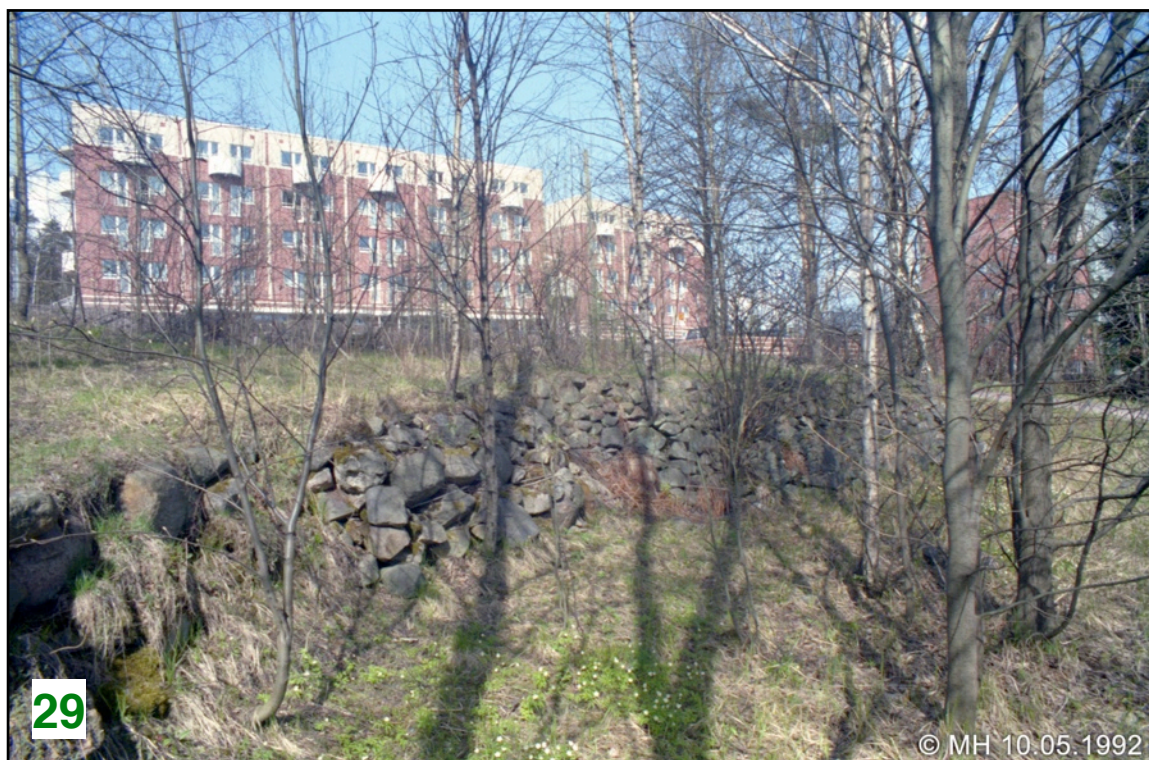
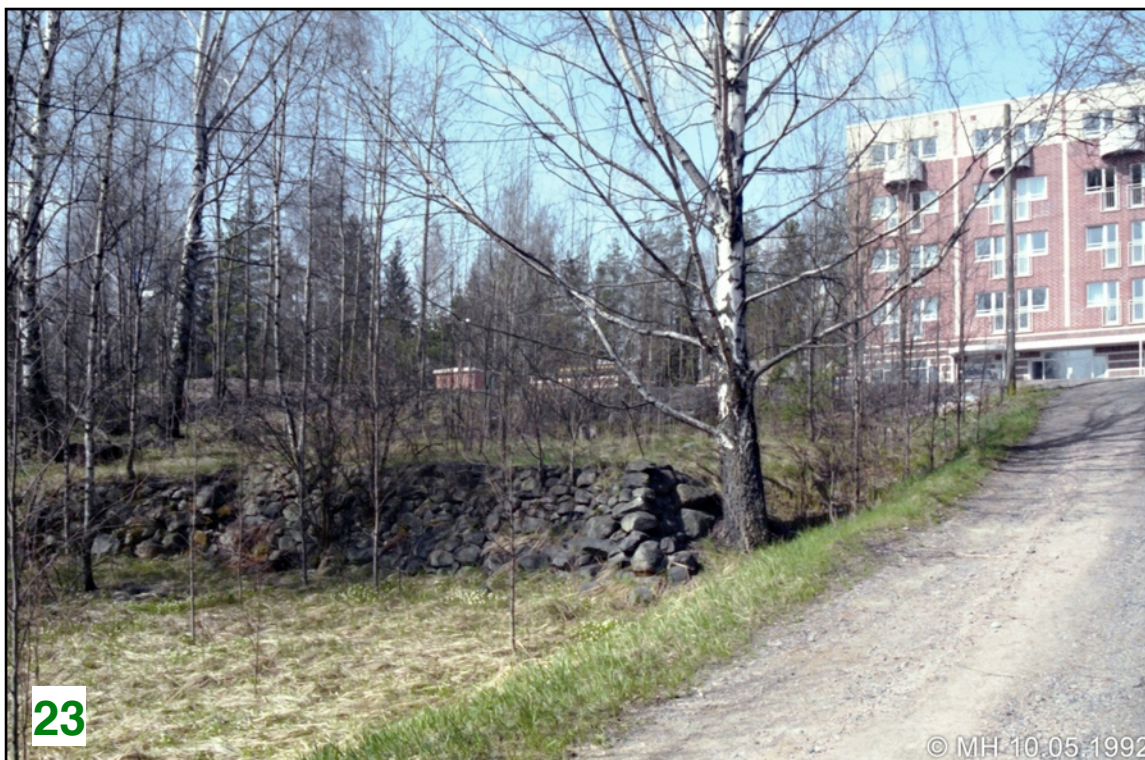
29

Kaarimuurien paikan voi paikallistaa taustalla näkyvän Porarinkatu 3 rakennuksen perusteella. Ellei vuoden 1932 kartassa olisi juuri samalla kohdalla kaarevia merkintöjä ja vierestä kulkisi tykkitie niin, pitäisin näitä muureja omakotitalon pihamaalle tehtyinä muokkauksina. Nyt epäilen niitä linnoitteiden aikaiseksi. Entä jos vuoden 1956 ilmakuvasa näkyvät kaarevat aiheet on kyseessä olevia muureja? Onko tontin asukas rakentanut ne heti ensimmäisenä pihatyönään. (Tontin rakennus on rakennettu ilmakuvien mukaan vuosien 1950-1956 välillä). Mitä tässä kaarimuurien kohdilla sitten on ollut? Vieressä kaksi kallioluolaa ja toisella puolella vieläkin jäljellä mörssärikytkin perustukset. Veikkaisin jonkinlaista varikkoaluetta tai kenttätykkien paikkaa.

Kaarimuurien osalta jäänee arvoitukseksi ellei joku paikalla olleen huvilan asukas ole asiasta kertonut, onko ne linnoitteiden osia vai huvilan aikana rakennettuja.

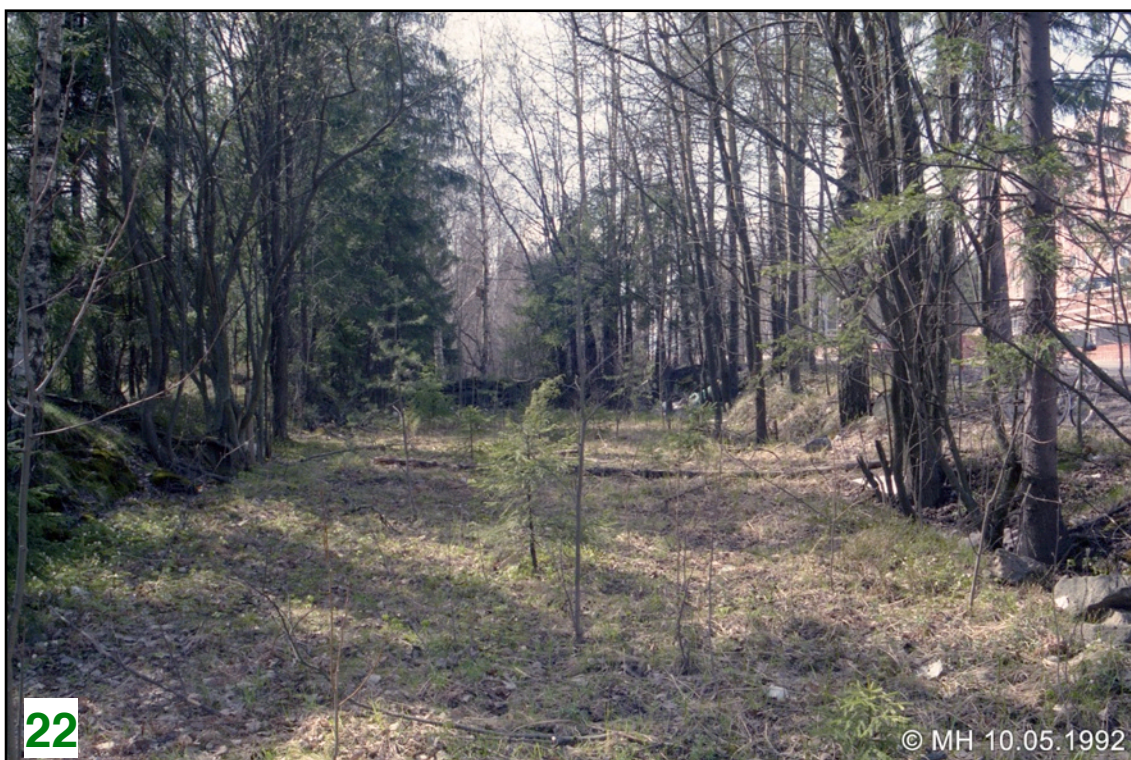
Tuo tasainen kenttä näyttää tien pohjalta mutta on kovin leveä ollakseen pelkkä tykkitie. Sijainti on kuitenkin siinä missä karttojen mukaan tykkitie johti XXVIII:10 luolilta mörssäriasemalle 104. Kun katselee vuoden 1943 ilmakuvaa voi havaita tykkitien tuntumassa, luolien ja mörssäriaseman välillä, jotain muuta kuin vain metsän ja tien.

Kentän osalta koin aikoinaan yllätyksen kun metsästä löytyi tuollainen tasanne. 1943 ilmakuvasta pitäisi saada mahdollisimman tarkka kopio. Siinä on tykkikien vierustalla jotain muutakin kuin ojat ja metsä.

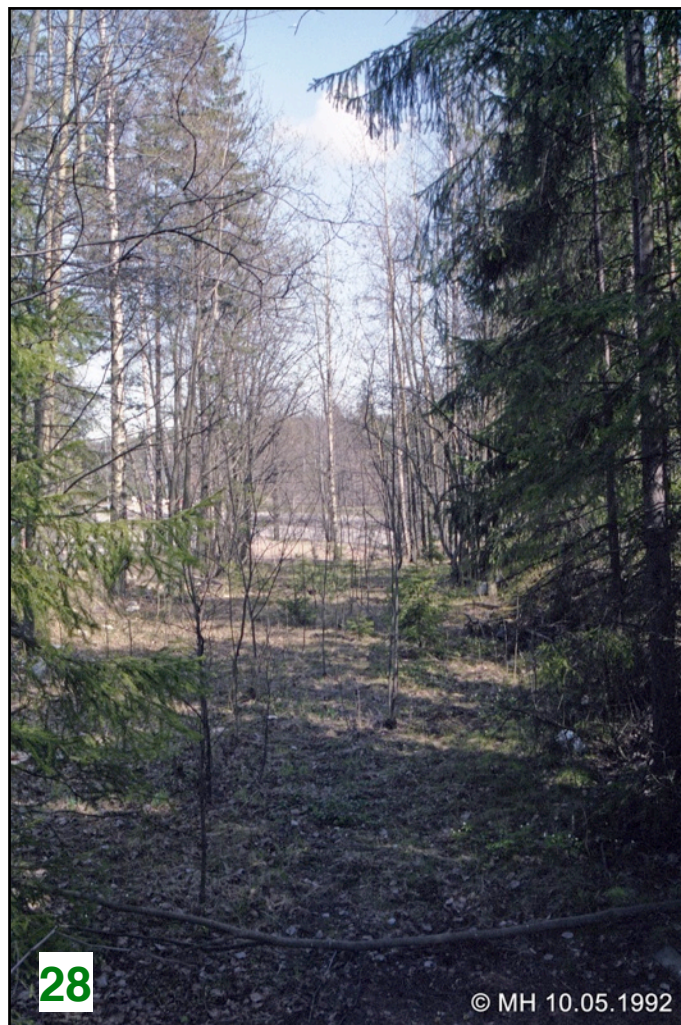
Tykkitie Porarinkadun viressä. Vai onko kuitenkin enemmän kuin tykkitie.

Tonttien pohjoislaidalla Porarintien suuntaisesti kulkee noin 5m leveä tasainen väylä. Taitaapi olla tykkitie ojineen ja keskellä väylää kasvavine korvasienineen. Väylä päättyy länsipäässä tontille johtavaan tiehen, jonka reunassa on pyöreistä kivistä tehty tukimuuri. Väylä on siis vanhempi kuin tontille johtava tie.”

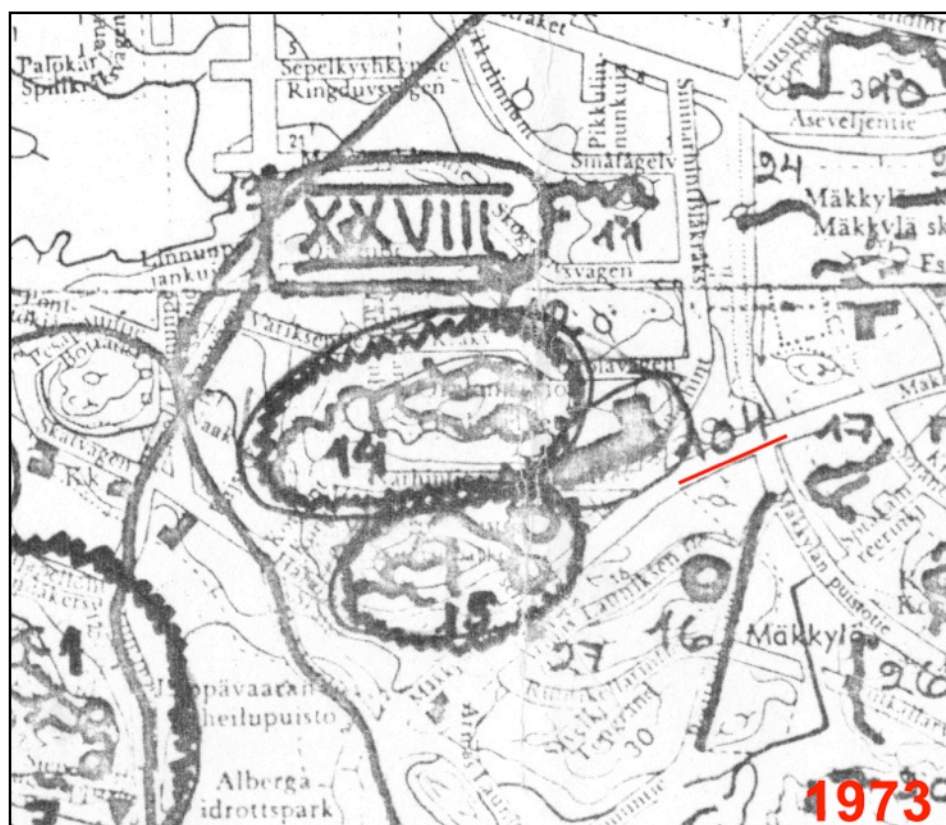
1973

Inventointikartta vuodelta 1973. Vallikallion varustukset rengastettu ilmeisesti suojeleviksi.

15 = XXVIII:9 ja luolat 10.

14 = XXVIII:5-8

104 = tykkiasema 104

Kartan kohteiden numerointi poikkeaa nykyisestä ja käytävien ym. merkinnät on suurpiirteisempiä.

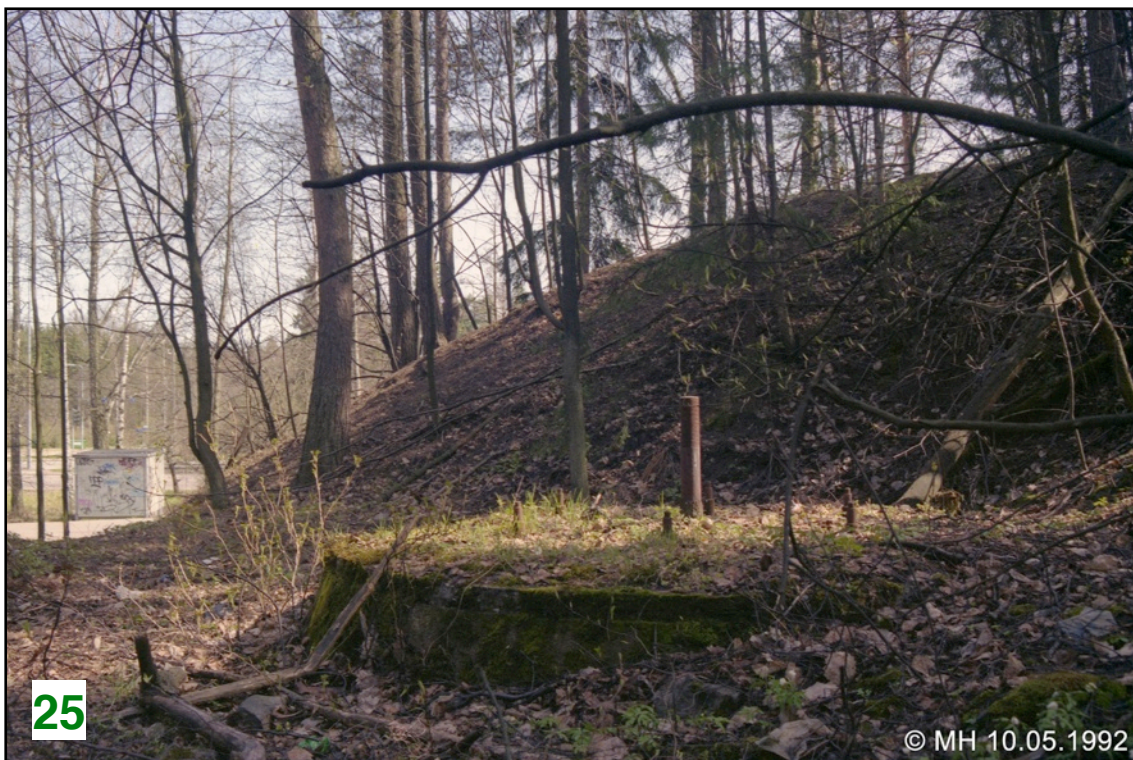
↓ Mörssärin jalusta. Jalustan takana, vasemmalla puolella rinteessä on ilmeisesti ollut joku suoja.

Tykkiasema on noin 4m syvässä suorakaiteen muotoisessa maavallikuopassa. Pituutta Vallikalliontien reunasta alkavalla asemalla on $\approx 14\text{m}$ ja leveyttä $\approx 8\text{m}$. Aseman vasemmassa takakulmassa on kaikenlaisella tavaramalla peittynyt painanne ja oikeassa takakulmassa pieni (2x1.2m) pariovellinen ehjä suoja. Tykinalusta on noin 2m aseman etureunasta ja sen halkaisija on saman verran. Korkeutta tällä pyöreällä tykinpaikalla on noin 50cm. Alustan keskellä jököttää paksu akselitappi ja ympärillä 6 pienempää kiinnitystappia. Tykkialustan takana maanpinnan tasossa on sammaleen peitossa kivinen kaari noin 1.5m alustasta. Keskipisteenä tällä kaarella on tykinalustan keskitappi. Pienellä kuopimisella saattaisi paljastua koko aseman pohjaa peittävän maa ja sammale kerroksen alta enemmänkin rakennettua kivetystä.

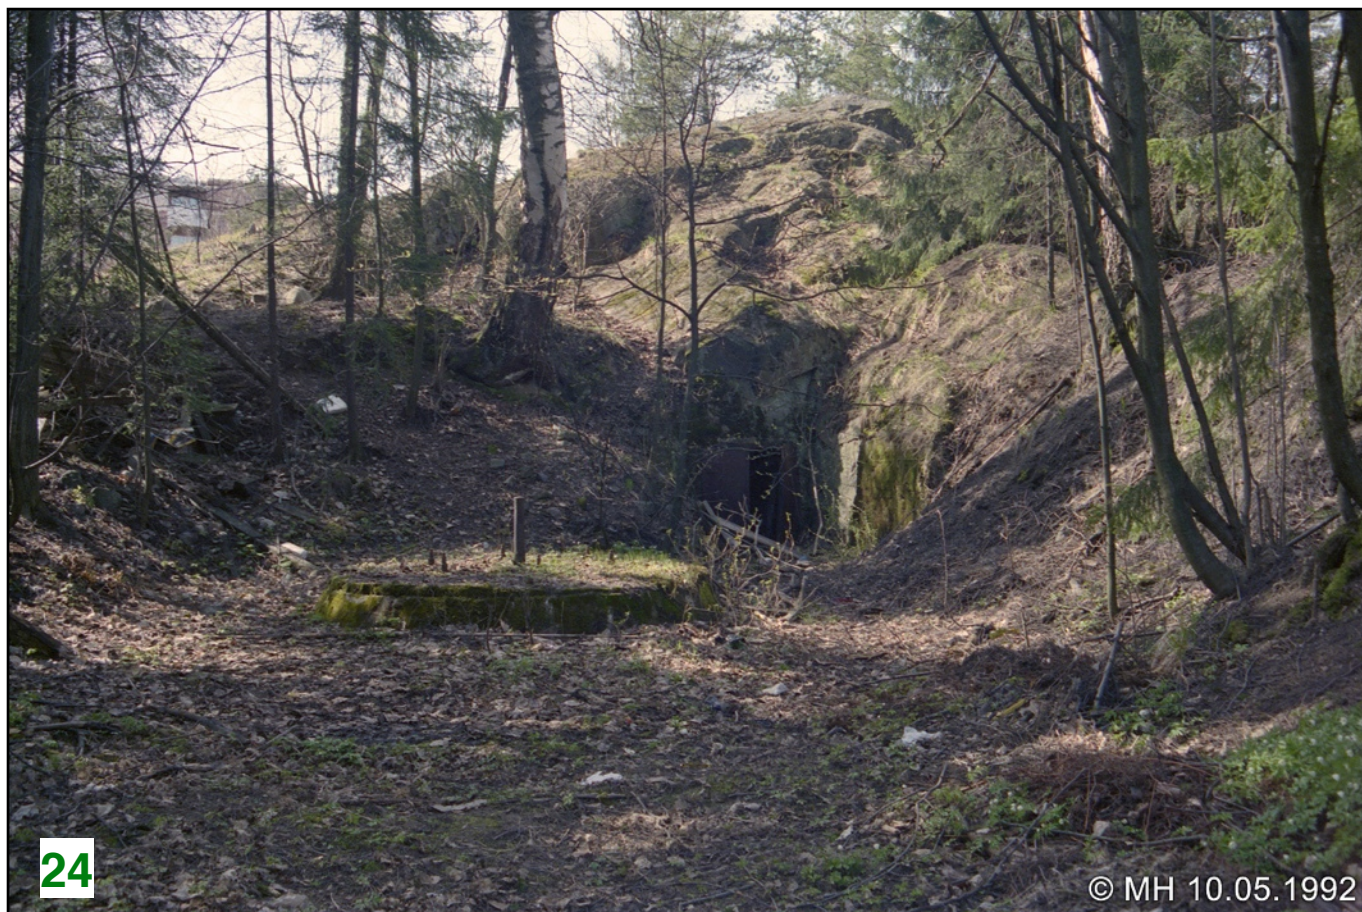
↓ Ammusvarasto

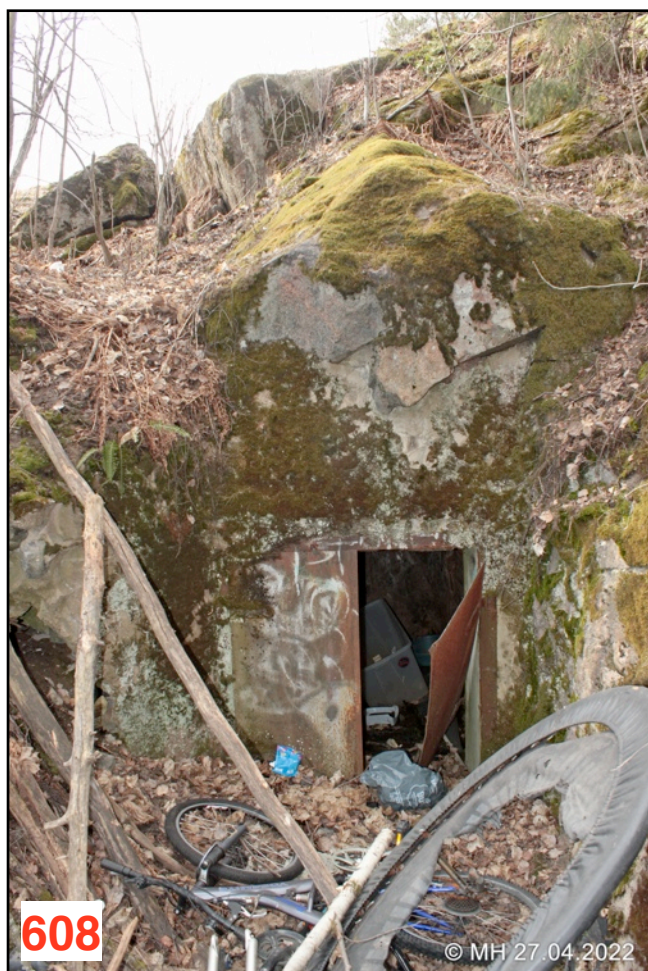
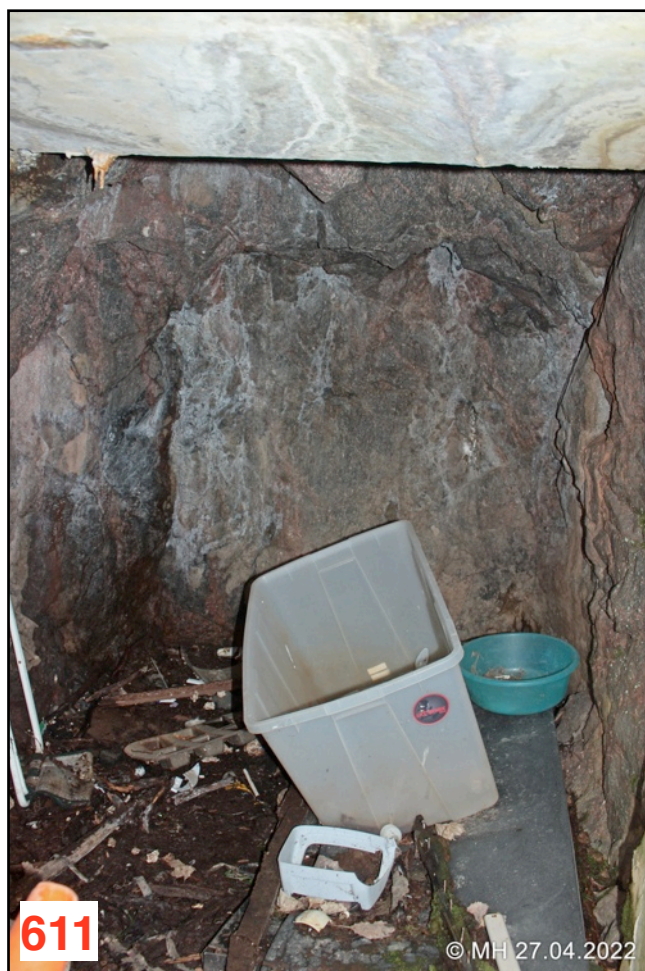
↑ Hieman syrjäisempi paikka niin näinhän siinä käy. ↑

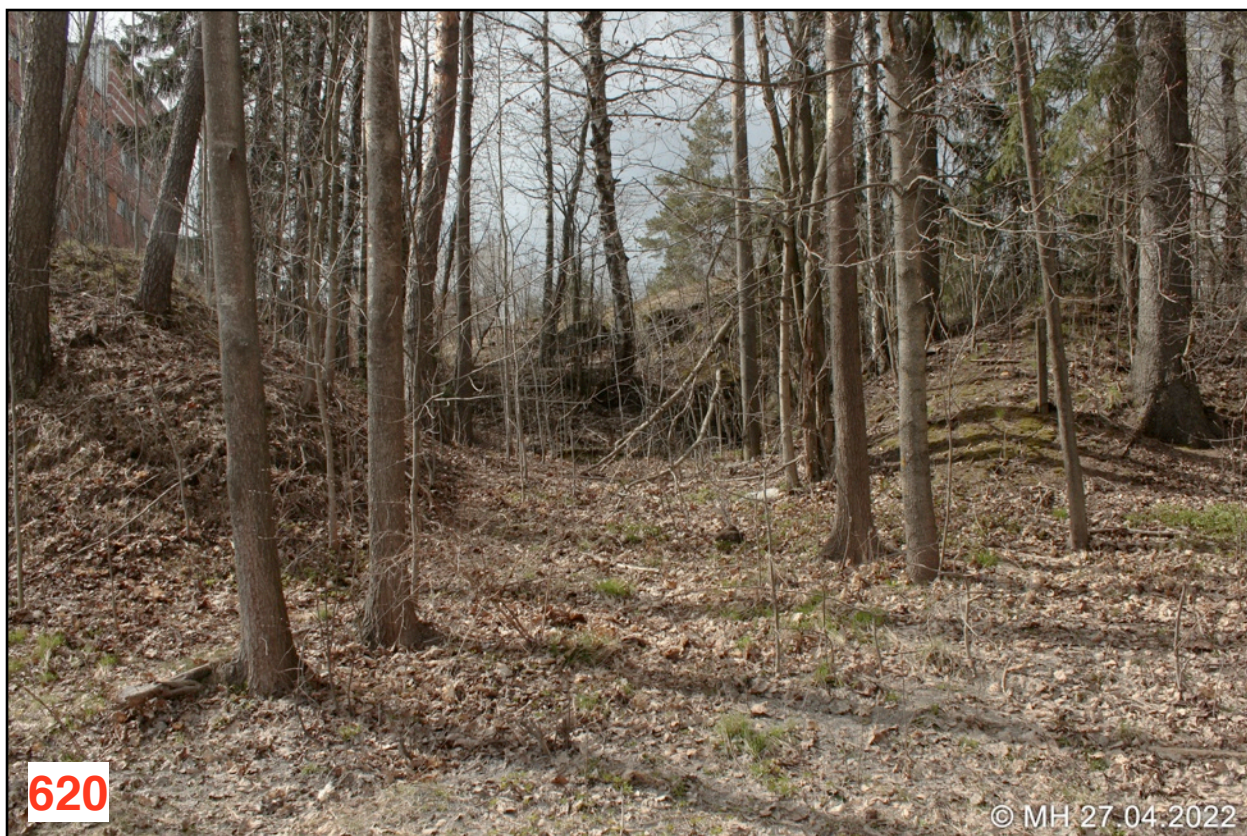
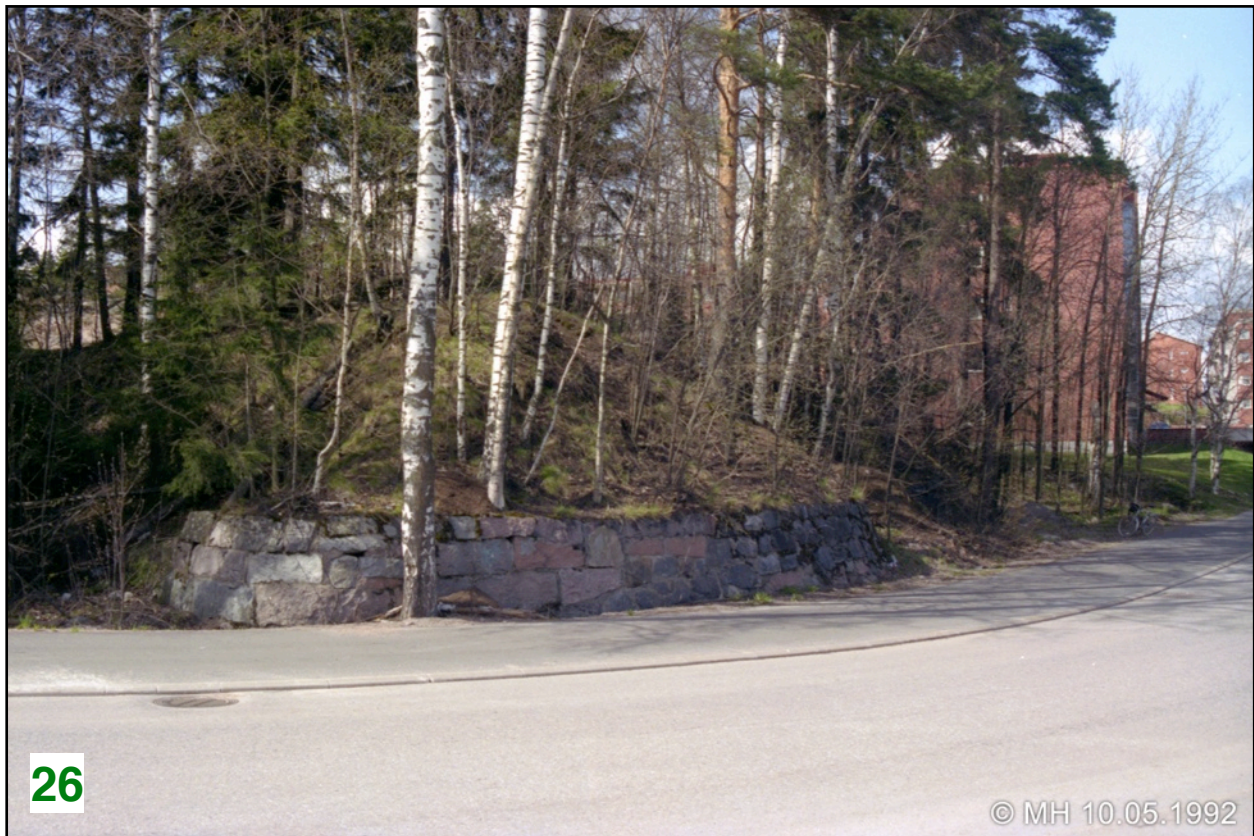
↑ Tuossa kivimuurien välissä olevassa poterossa on ollut suojahuone. Kivimuurit on valitettavasti hävinneet muutaman metrin pätkää lukuun ottamatta. Kun viereistä kehätietä tungettiin mestarintunneliin niin, tarvittiin väliaikainen kulkuväylä, Silloin väliaikainen Kehä-1 kulki Vallikallionkadun ja Porarinkadun risteyksen yli. Nämä kadut taas joutuivat väistämään tuon kivimuurin yli. No jäipä ainakin kuvat muistoksi.

Tykkiaseman vieressä on muodottoman näköiseksi luhistunut painanne joka lienee suojan jäännös. Tämän suojan edessä kadun reunassa on molemmin puolin kivimuuri joka kääntyy pyöreästi suojan suuntaan upoten kuitenkin maa-aineksen sisään. Kivimuurit ovat noin 170cm korkeita. Oikeanpuoleinen muuri on lyhyempi, $\approx 4\text{m}$ eikä ylety edes tykkiaseman aukolle. Porarinkadun suuntaan olevaa reunamuuria onkin sitten pitempään eli jalkamitalalla mitattuna suurinpiirtein 16m. Se kääntyy lopuksi sisämaahan ja menettää korkeudestaan muutaman kiven ja katoaa rojujen sekaan.
