# Vallitukset

23.02.2022

## MÄKKYLÄ VAHTIRINNE TUKIKOHTA XXVIII:20-22 ja B4

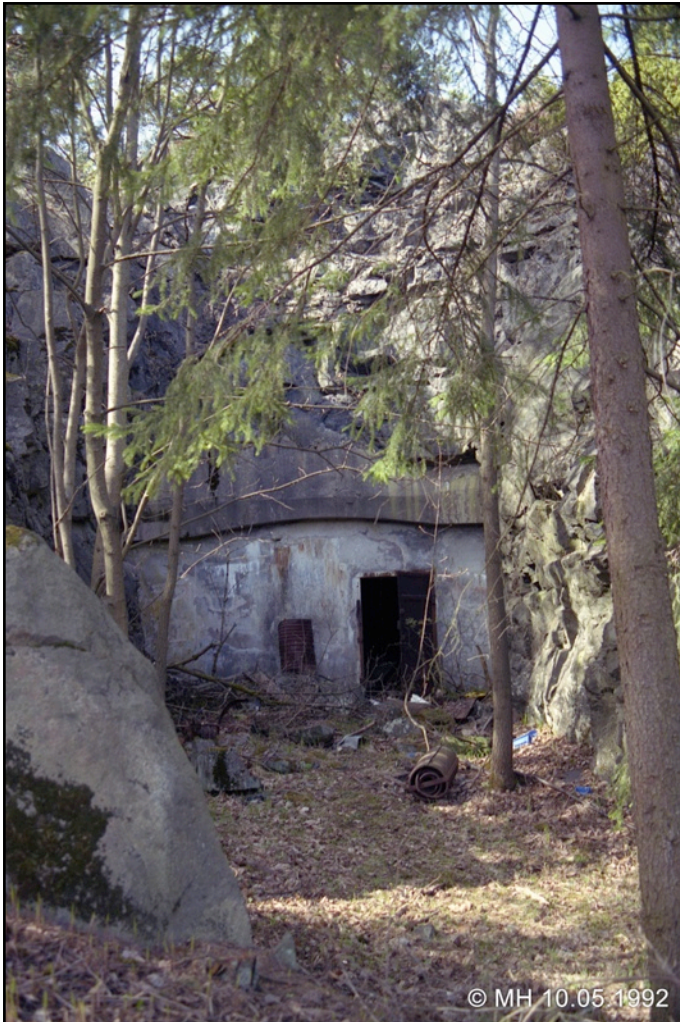
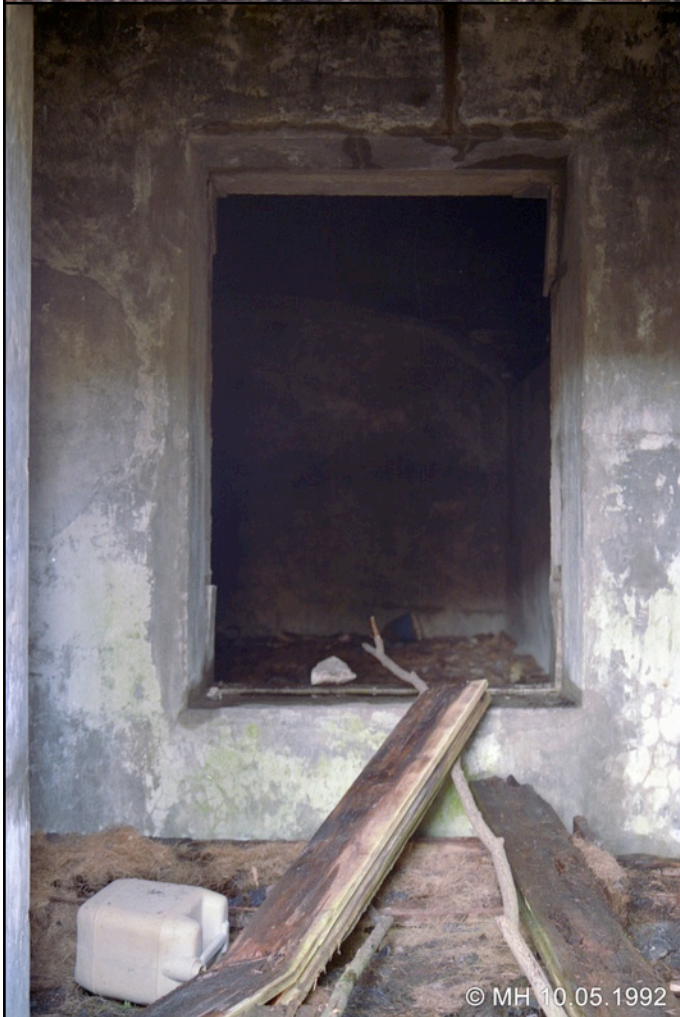
Paikalla on kallioon louhittu luola. Luolan etuseinä on betonia, muuten koko luola on kallion sisällä. Käyntini aikaan teräksinen ovi oli auki ja kurkistin sisään. Kuviin mukaan luolassa olisi betoninen eteinen josta käynti sivuhuoneeseen. Muistikuvien puuttumisen takia en pysty tarkentamaan luolan tilajärjestelyä. Ilmeisesti luola on kuitenkin saman tyyppinen kuin läheisen XXVIII:19 kohteen luolat LU2 ja LU3. Museoviraston mukaan luolan pinta-ala olisi 32 m<sup>2</sup>.

Luolan edustalla oli 1992 jonkin verran romua. Itse luola vaikutti siistiltä. Ilmakuvien mukaan vuosien 1943 ja 1950 välillä luolan eteen on rakennettu pientaloja. Luola on varmaan ollut tuolloin varastokäytössä. Nykyään rakennuksen edessä on asuinkerrostalo osoitteessa Vahtirinne 20. Sijaintinsa takia olettaisin luolan pysyneen suht siistinä. Museoviraston mukaan ovi olisi lukittu riippulukolla, Espoon selviytyksen mukaan hitsattu kiinni. Kun kävin paikalla 1992 niin se oli auki. Toki Espoon selvitys oli tehty käyntini jälkeen.

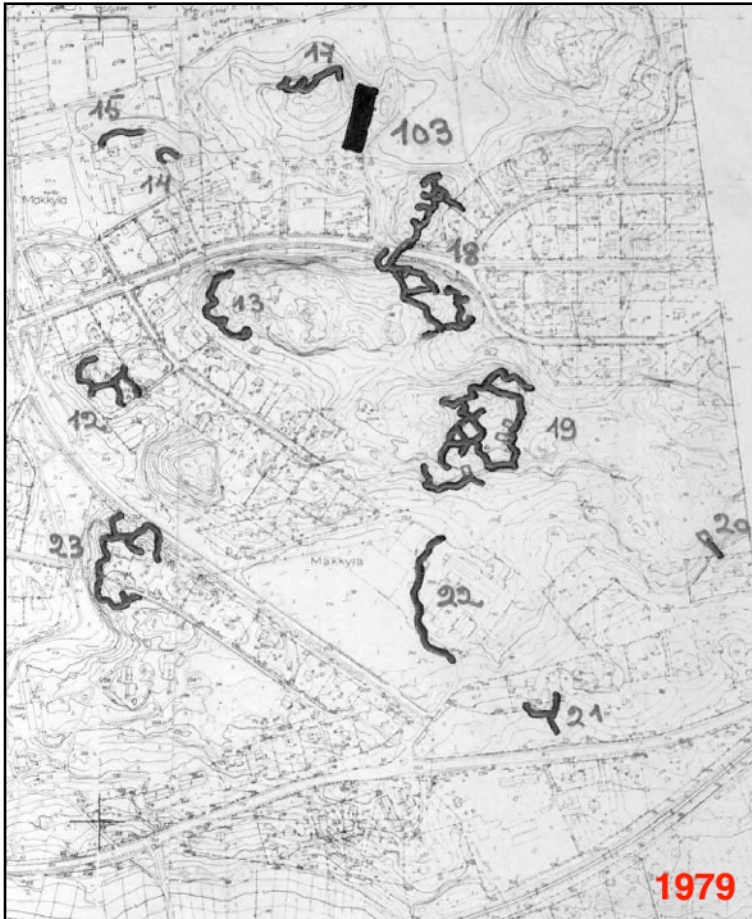
↑ Inventointikartan 1979 mukaiset tukikohdan osat.

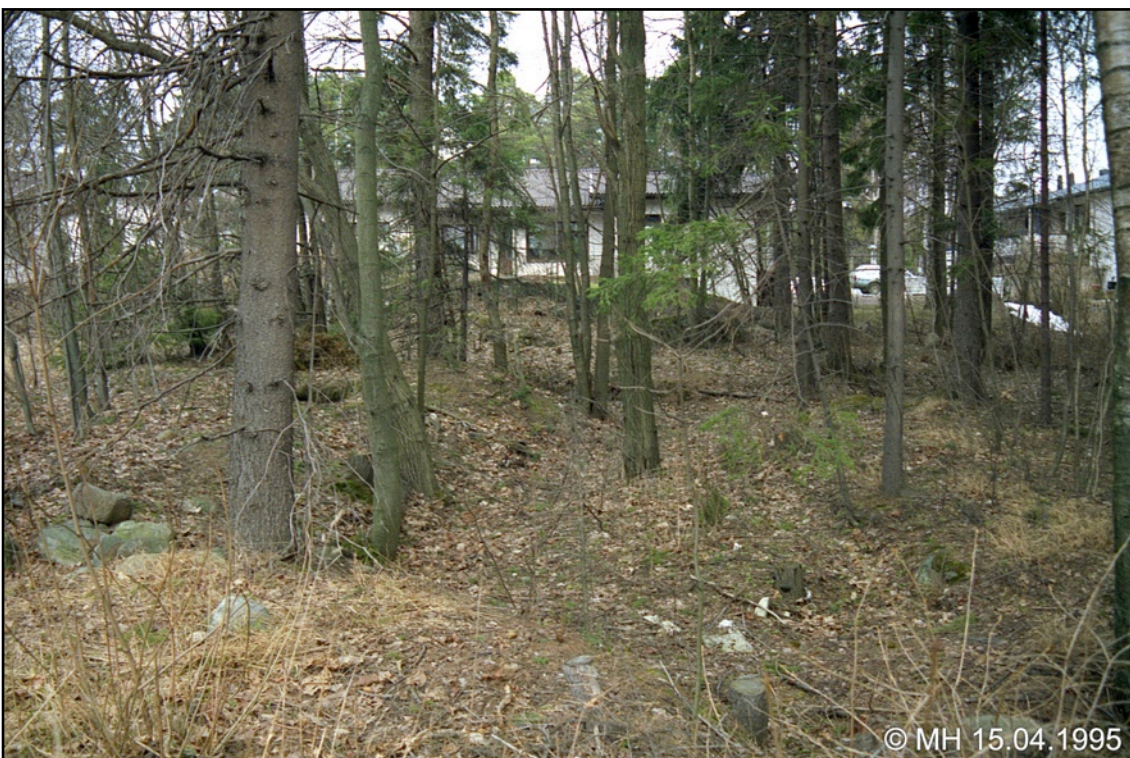
↓ XXVIII:21

Vuonna 1995 oli jäljellä vain vaivoin havaittavia täyttyneitä maavallikäytäviä.

Käytävä löytyi liiankin läheltä, eli Turuntien vierestä, paikasta joka on ollut silmien alla aina kun olen Leppävaaran suunnille kulkenut. Mitään järjestyttäviä rakenteita ei paikalla ole, ainoastaan pahasti täyttynyttä maavallista juoksuhaudaa. Turuntielle hyvin näkyvän rivitalon edessä on pieni kallio, jonka itäpuolelta kulkee käytävä. Se alkaa rivitalojen pihamaitten alta ja haarautuu länteen kallion kuvetta seuraavaan haaraan ja etelään johtavaan käytätumppiin. Mitään Betonisä tai kiviä osia ei löytynyt eikä varmoja merkkejä tuliasemista. kaikkiaan tätä vain parikymmentä senttiä syvää painannetta on noin 50m.

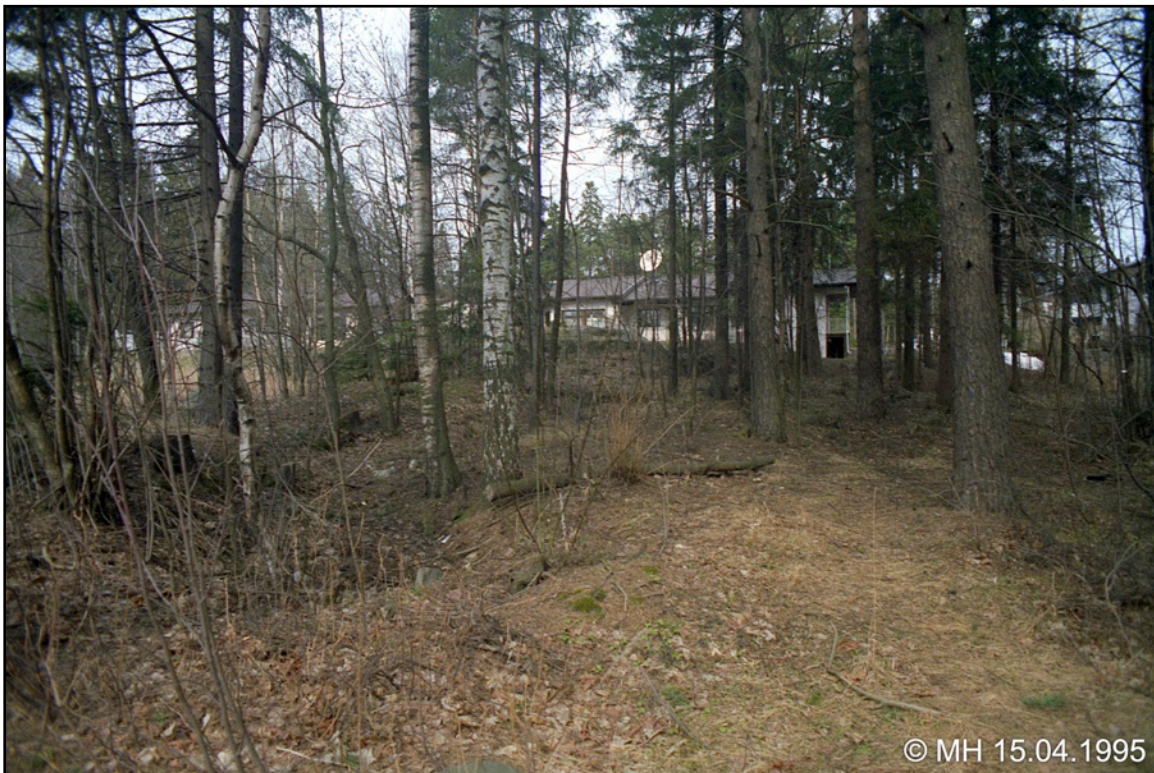
Käytävä on huonokuntoisuutensa ja kiinteiden osien puutteen takia tuomittu katoamaan hissukseen täyttymällä. Mitään arvokasta ei menetetä mutta kokonaisuus pienenee. Suoranaista uhkaa erilaisten rakentamistoimenpiteitten osalta ei ole sillä kohde on kaavoitetulla puistomaalla.

↑ Yhdyskäytävää voi vaivoin hahmottaa kuvan vasempaan reunaan. Ilmakuvien mukaan käytävä on säästynyt pienellä metsäsaarekkeella. Ympäristön on ollut pitkälti 1970-luvulle asti avointa viljelysmaata, pientalojen kasvimaata ja avointa kenttää.

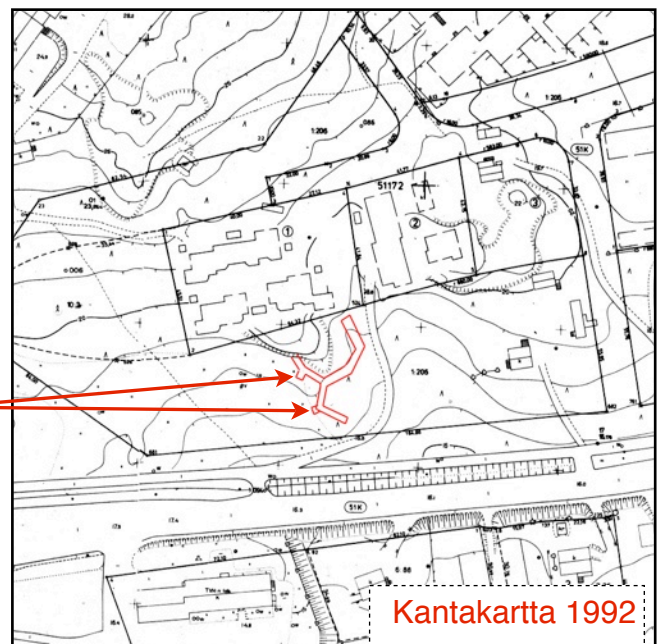
Jos kohteesta XXVIII:21 väkisin haluaa tuliaseman paikkoja miettiä niin niitä voisi olla kaksi. Toinen eteläisen käytävän ainokaisessa mutkassa ja toinen länteen johtavassa haarassa heti risteyksen jälkeen. Näissä kohtiin on etuvalli muuta osaa matalampi.

Käytävän likimääräinen sijainti ja mahdolliset tuliasemien paikat. Paikalla karttapohjaan tehtyjen merkintöjen perusteella vuonna 1995.

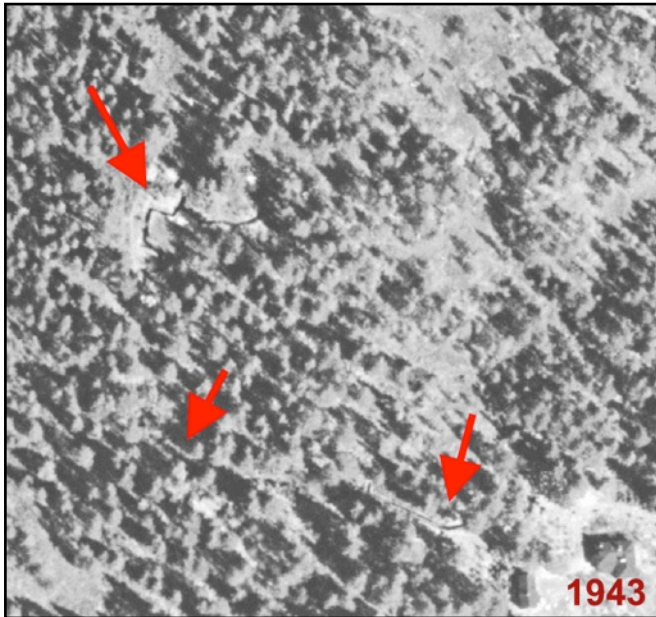
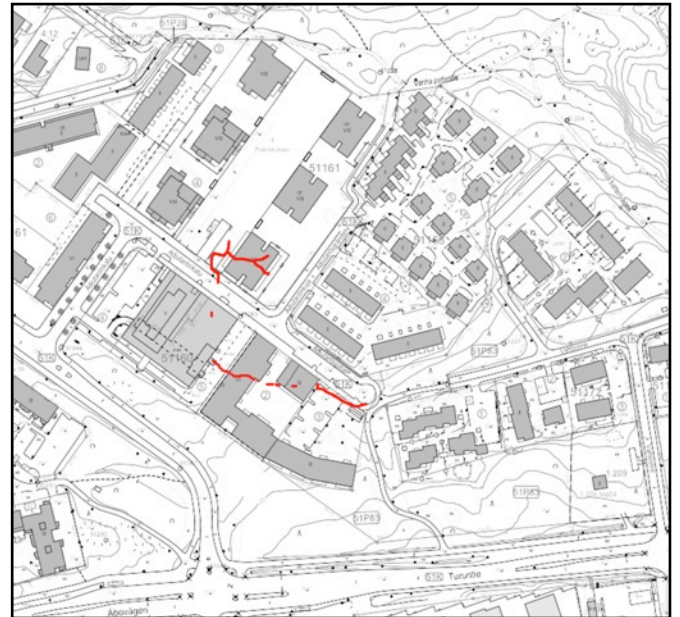
Ilmakuvasta 1943  
havaittavissa olevat  
käytävät ja niiden  
sijainti vuoden 2022  
karttapohjalla.

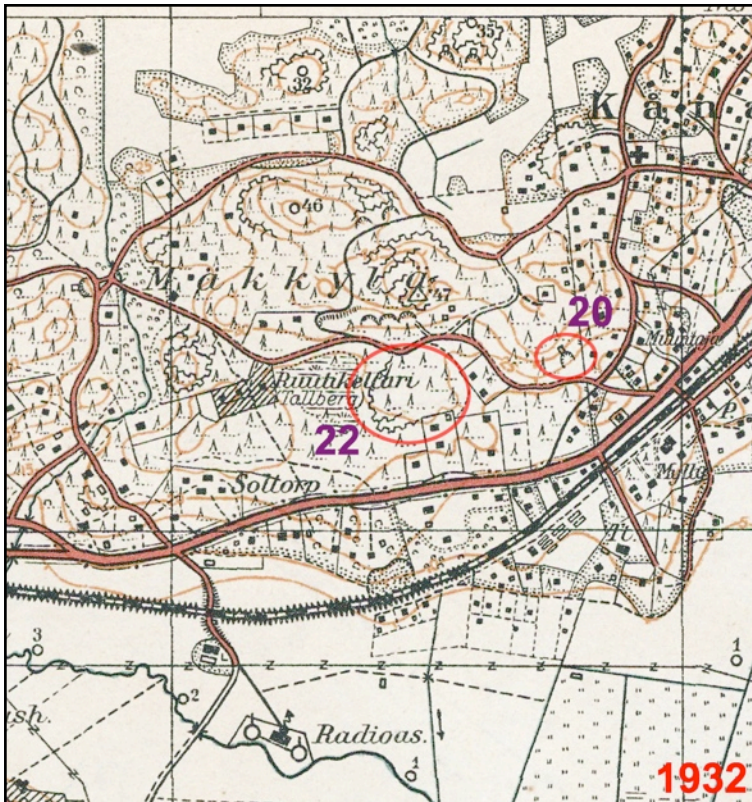
### XXVIII:22 Ruutikellari (Muistiinpanot 2022)

Tämä kohde on jäänyt täysin rakentamisen alle. Kyse on kuitenkin ollut kohtuullisen mittavasta kokonaisuudesta. Se ulottuu liki Turuntieltä Komendantinmäelle. Pohjoispäässä on ollut oletettavasti yhteys tukikohdan osaan XXVIII:19. Eteläpäässä on kohde XXVIII:21 aivan lähellä. Voidaan pitää liki samana tukikohdan osana.

Kohde esiintyy kaikissa inventointikartoissa ja piirretty myös 30- ja 40-lukujen peruskarttoihin. Vuoden 1943 ilmakuvassa näkyy selvästi joitakin käytäviä.

1950-luvulla alettiin alueelle rakentamaan. Karttojen mukaan "Sähköpajaa", "Televa", "Telenokia" ym. Vuoteen 2005 asti alue oli teollisuus ja toimistokäytössä. Sittemmin sinne rakentui pientaloja ja kerrostaloja. Mitään linnoitteiden osia on tuskin jäljellä ellei aivan pohjoislaidalla, Vanhan Patteritien kyljessä oleva käytävänpätkä kuulu tukikohdan tähän osaan. Katso XXVIII:19.

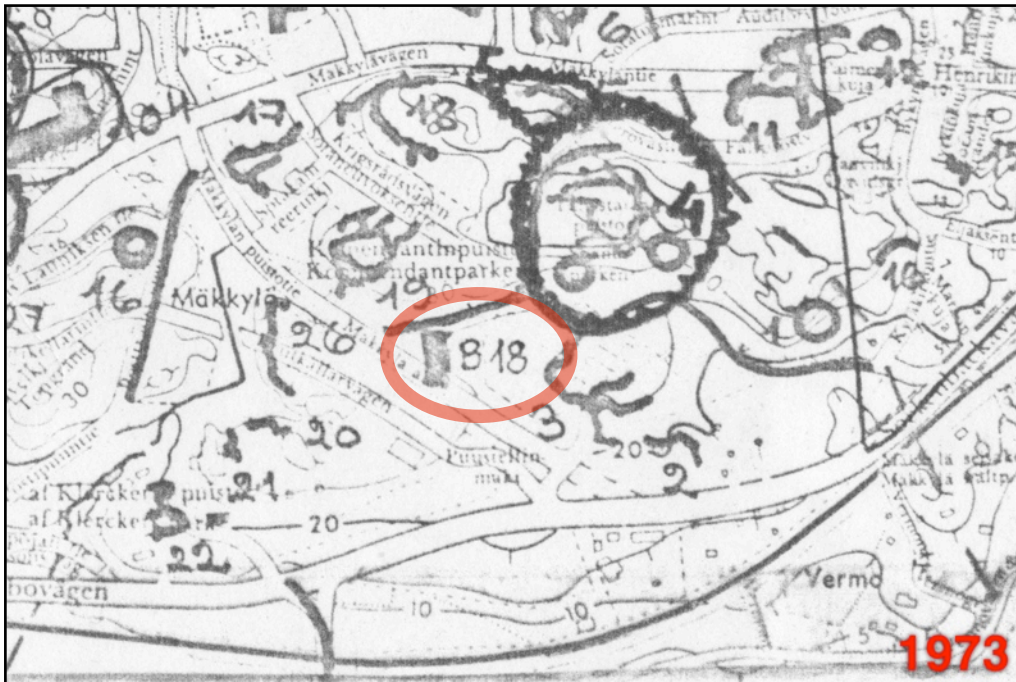
### B4 Tykkipatteri

Espoon kaupungin teknisen keskuksen julkaisussa "Ensimmäisen maailmansodan aikainen maalinnoitus Espoossa" julkaisussa (1998) on kartta ja maininta tykkipatterista B4. Tuon kartan mukaan se olisi sijainnut Mäkkylän puistotien koillispuolella likimain Adjutantinkatu 4 kohdilla. Julkaisuun mukaan tykkipatteri olisi hävinnyt, mikä onkin selvää kun paikka on ollut rakennettuna jo 1970-luvulla.

Tästä tykkipatterista löytyy maininta myös inventointikartalta 1973. Muita mainintoja en ole löytänyt. Mitkään ilmakuvat ei puolla tykkipatterin olemista tällä kohdin. Paikka on myös merkitty vanhemmissa kartoissa kosteikoksi.
