# Vallitukset

## MÄKKYLÄ PUUSTELLINMÄKI (Puustellinmäki) TUKIKOHTA XXVIII:24-28

**Muistiinpanoja 15.5.1993 ja 7.5.1994 sekä touko-kesäkuussa 2022.**

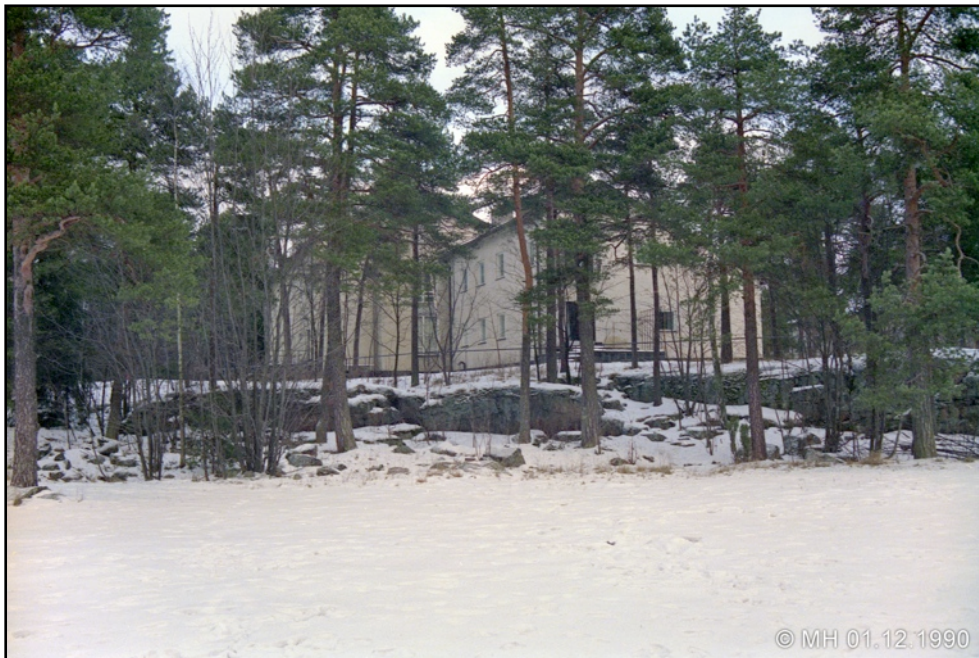
← 1.12.1990

Mäntylän rakennus näyttäisi jäävän paikalleen ainakin toistaiseksi.

Inventointikarttojen mukaan XXVIII:24 olisi rakoennuksen pohjoispuolella ja osin sen alla.

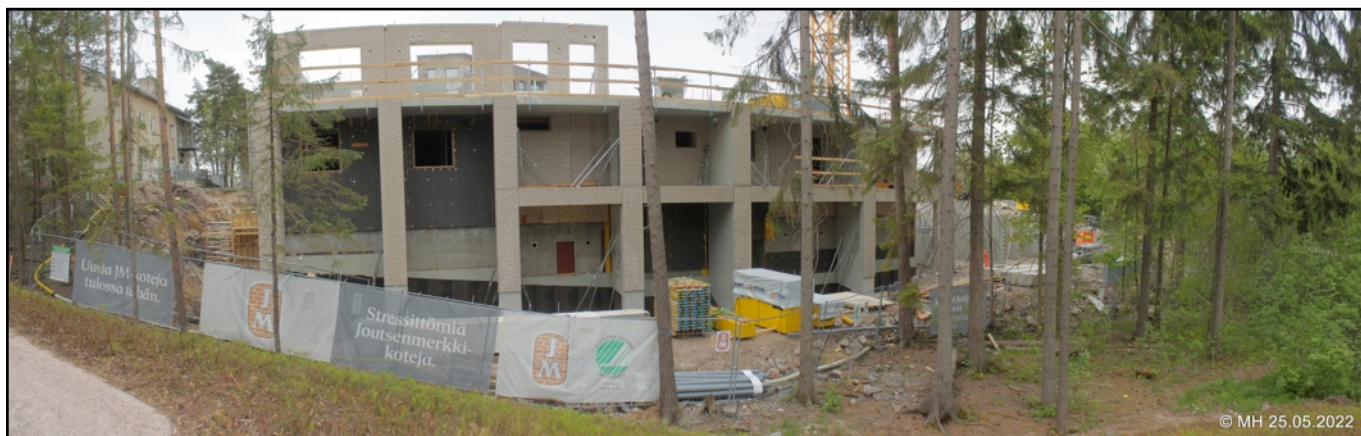
↑ Kohteen XXVIII:24 pohjoislaidalle keväällä 2022 rakenteilla oleva kerrostalo. Jos tuolla tonttimaalla on jotain joskus ollut, niin viimeistään nyt ne on tuhoutuneet. Kuva pohjoisen suunnalta. Taustalla vasemmalla näkyy Mäntylän rakennus.

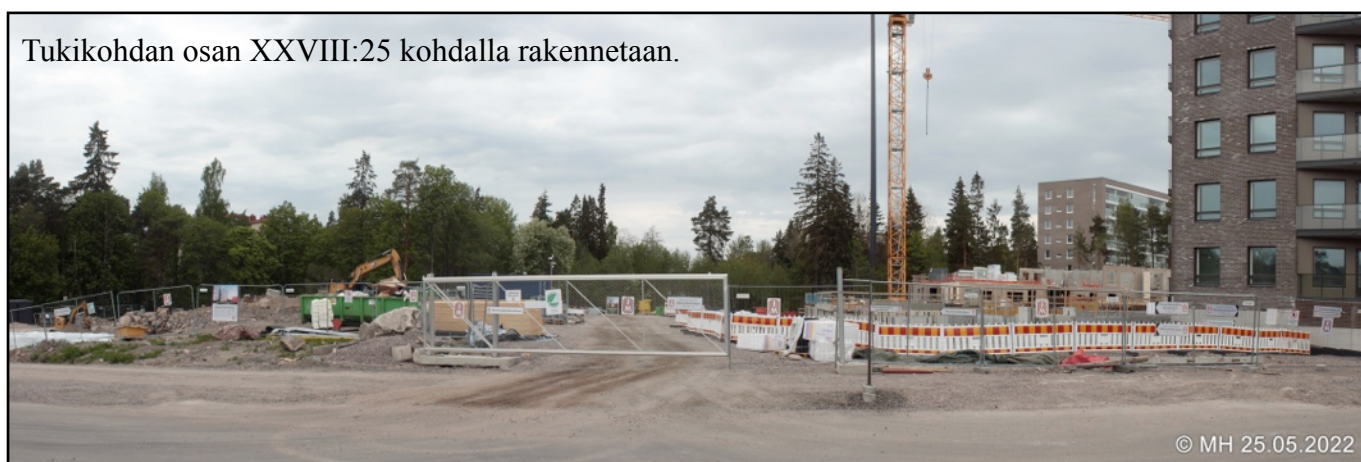
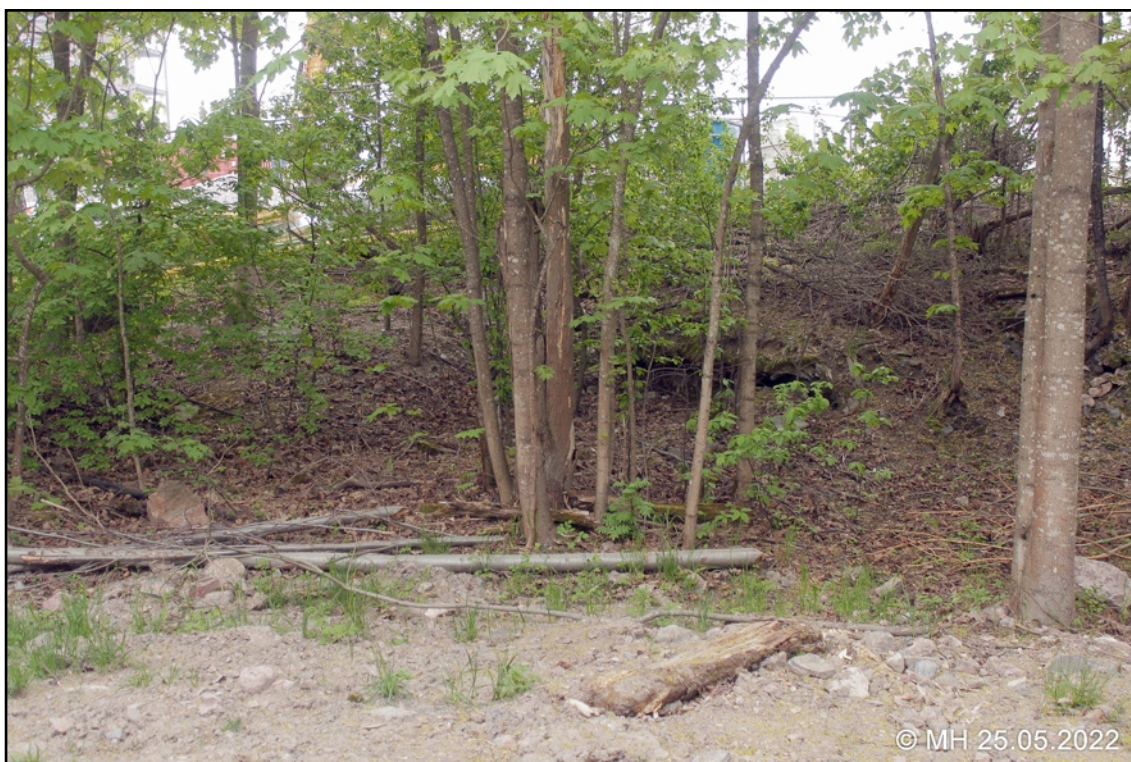
[Bunkkeri jokirannassa](#). Eipä mikään ihme jos kohde löytyy kovin myöhään. Ei tästä linnoitteen osasta ole paljoa näkyvillä. Museoviraston mukaan: *“Maanalainen suojahuone tai varasto, jonka katto on romautettu rakenteeseen. Koko n. 4,8 x 8,5 m”*.

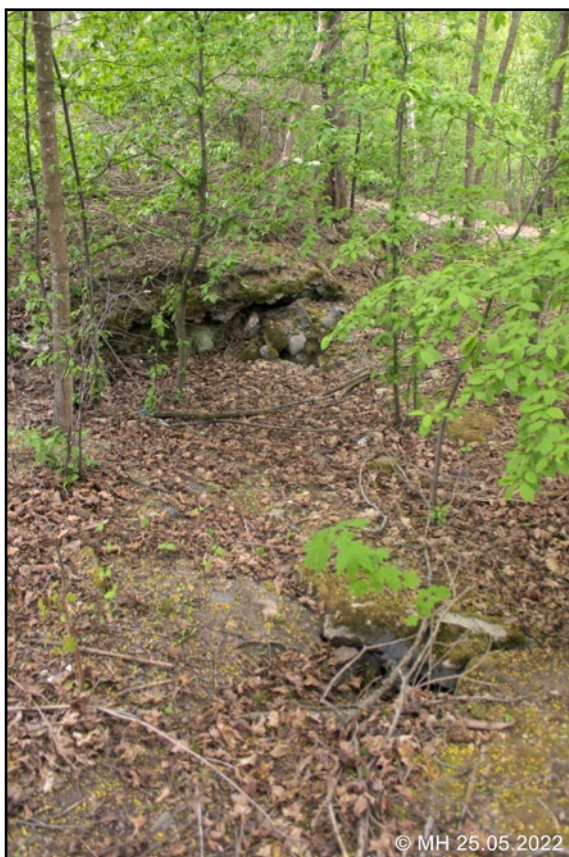
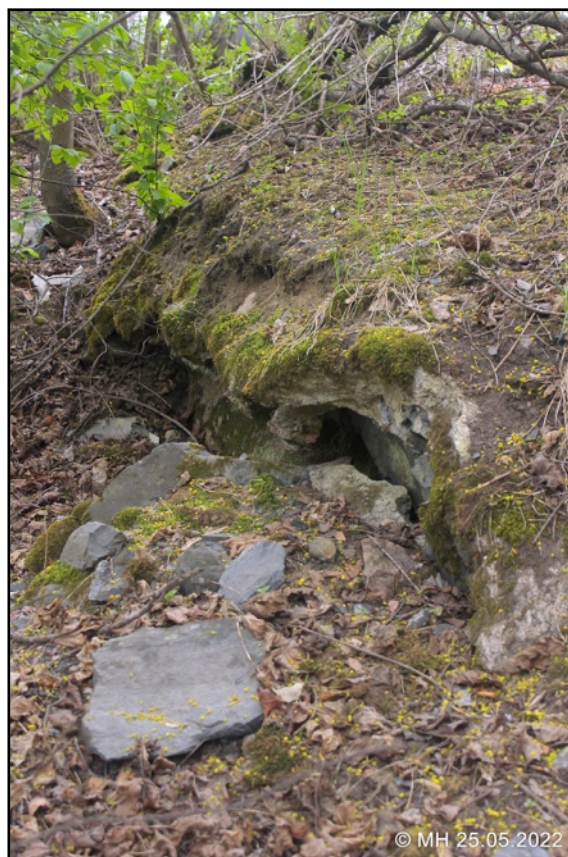
↑ ↑  
 Lähempi tarkastelu paljastaa betonirakenteita. En kyllä suojahuonetta tai varastoa tälle jokipenkalle rakentaisi. Miksi rintaman puolelle? Tuliasemat rakennetaan etulinjaan, ei varastoja tai suojia. Piti sitten uudestaan lähteä katsomaan mitä siinä kumpareella tuon suojan takana voisi olla. Löytyipä yllätykseksi ampuma-aukon pielet ja pätkä ampumahaudan etuseinää.

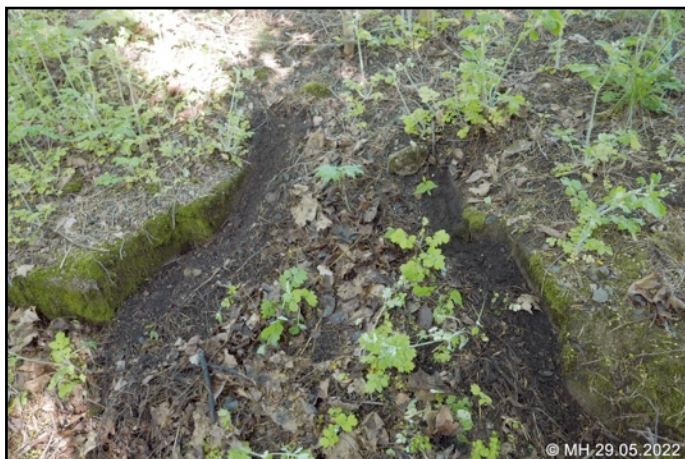
Museoviraston inventoinnissa mainitusta suojusta vajaa 10m jokivartta alaspäin löytyi tuliaseman ampuma-aukon pykälöidyt laidat. Itse tuliasema on täysin täytynyt.

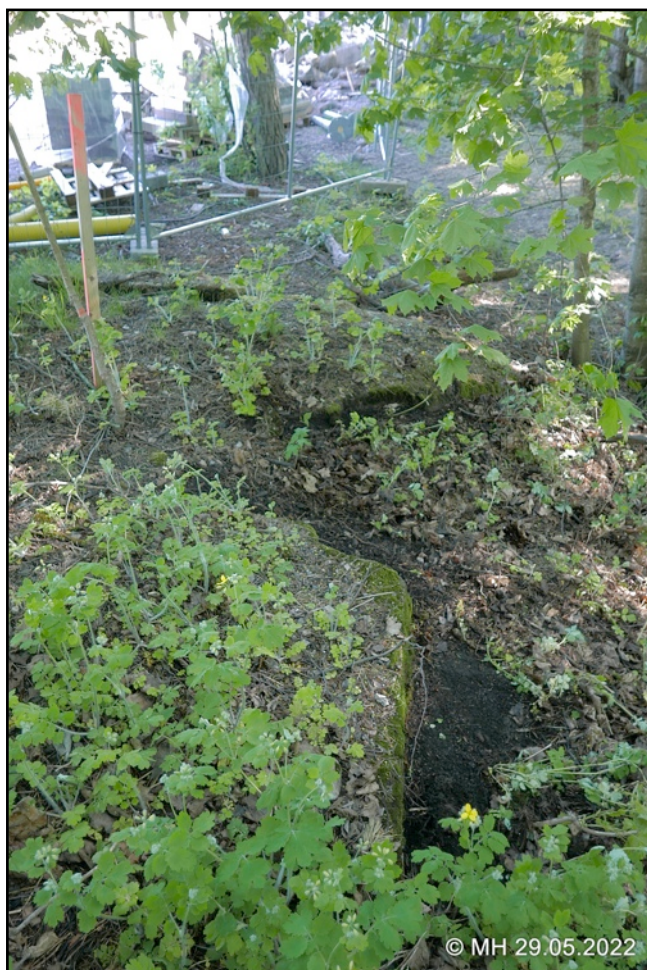
Tuliaseman voi hyvin paikantaa tontin rajapisteeseen laitetusta kepistä. Se on keskellä tuliasemaa. Kortteli 51095, Tontti 7, rajapiste 5.

Suoja puiden takana.

Ampumahauta kumpareen päällä.

Tuliaseman ampuma-aukko.

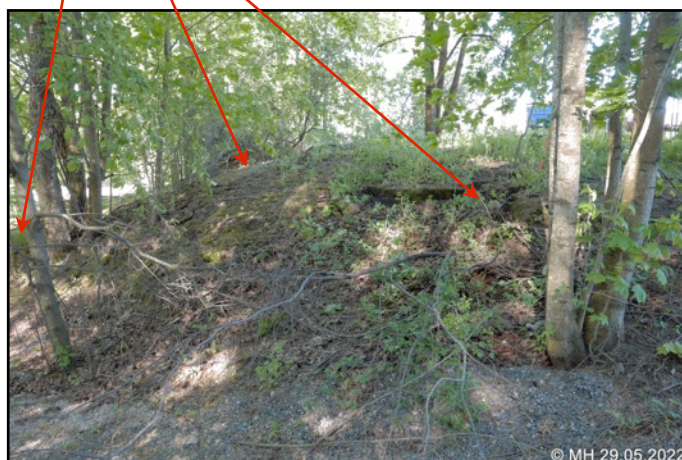
Kumpareen päällä olevasta ampumahaudasta näkyy vain muutama metri etureunasta. Vaatii risukkoon tunkeutumisen. Valokuvaan sitä on turha yrittää saada näkyviin.

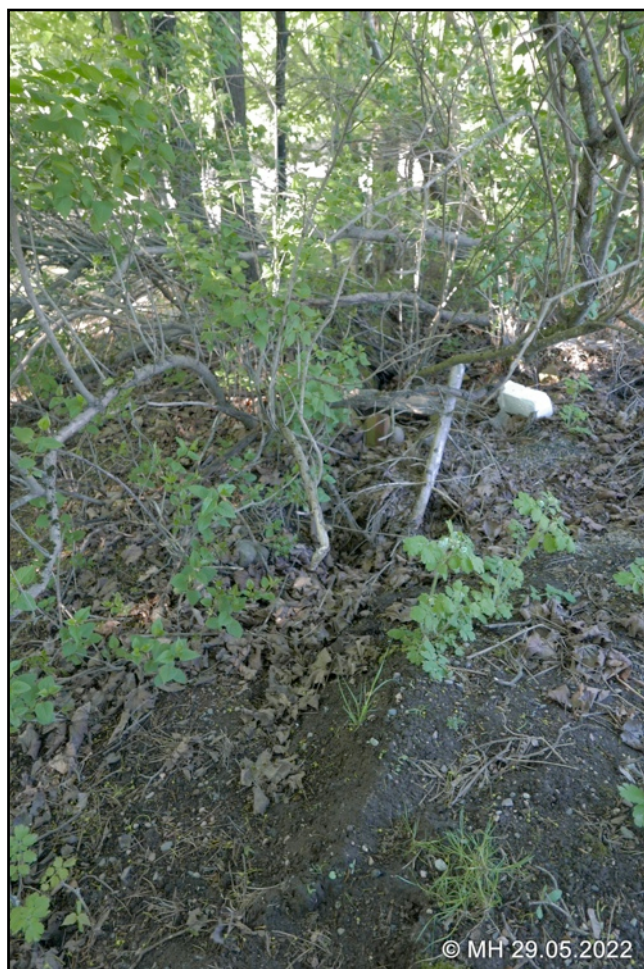
Vuoden 1943 ilmakuvassa näkyy tukikohdan XXVIII:26 käytäviä joiden paikalla on tuo alla oleva vuosien 1990-2022 parkki-paikka. Ilmakuvan alareunassa näkyvän pienen rakennuksen perustuksia on vielä jäljellä uuden oppilaitoksen pihamaalla. Samoilta kohdin löytyy myös irrallisia betonikappaleita ja muuta minkä alkuperä voi olla linnoitteissa.

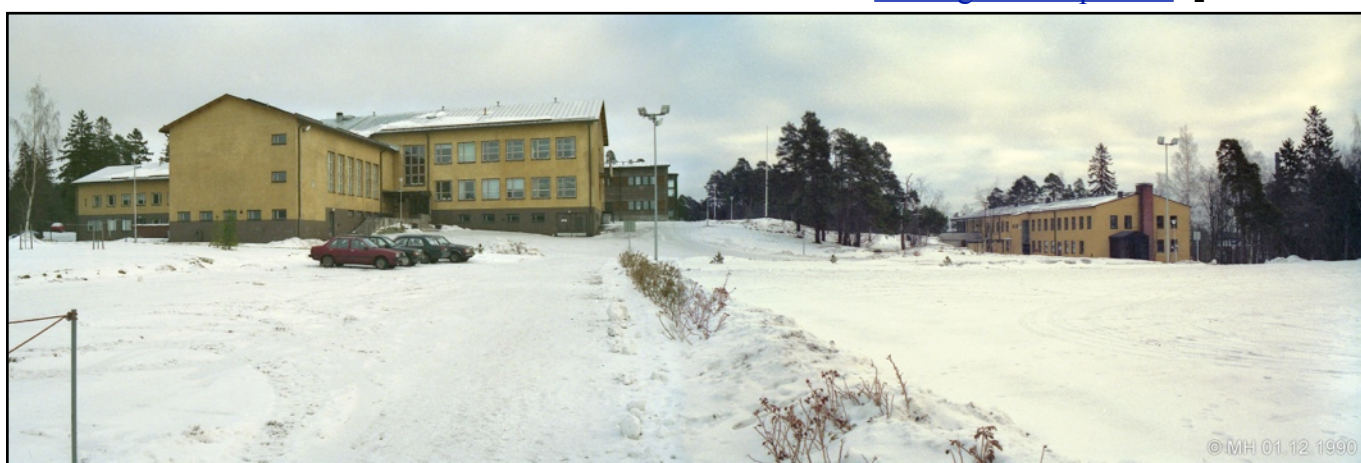
Vuonna 1990 kävin kuvaamassa Arla-Instituutin rakennuksia. Tietämättäni seisoin silloin tukikohdan XXVIII:26 käytävien päällä. Kuva on otettu parkkialueeksi tasoitetulta alueelta ja tämän [tutkimusraportin](#) kansikuvan käytävien kohdalta. Parkkialueen eteläpäässä (kuvasta oikealle) on joitakin rakentamisen jälkiä ollut näkyvissä.

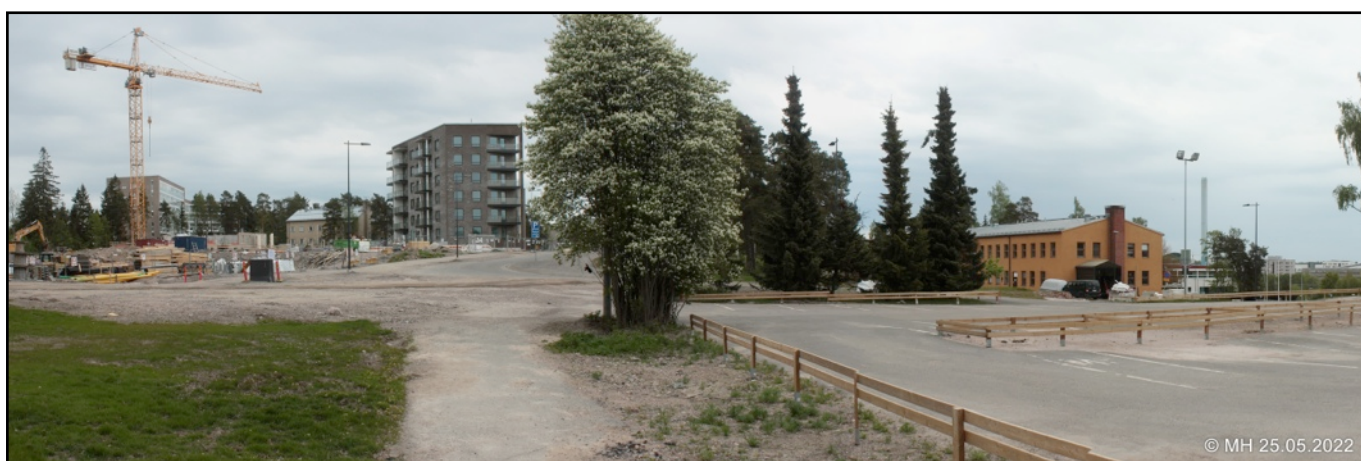
Keväällä 2022 kävin uudestaan tutustumassa alueeseen. Rakentaminen oli jo hyvällä vauhdilla ja vanha Arlainstituutin päärakennus poistunut. Parkkialue oli edelleen paikallaan ja sen alla olleet linnoitteen osat siis peitettyinä. Parkkialue on kaavoitettu kahdelle tontille joille kaavassa on määritelty asuin- ja yleistä rakentamista, 6-8 kerrosta. Toivotaan jotta loputkin parkkialueen alla olevat linnoitteet inventoidaan ennen rakentamista.

Parkkialueen lounaisnurkan alla on väkyvissä noin 3m kivireunusta. Hieman maata potkimalla voisi tulla näkyviin enemmänkin. Liittyykö linnoitteisiin vai alueen piharakennuksiin tai teihin?

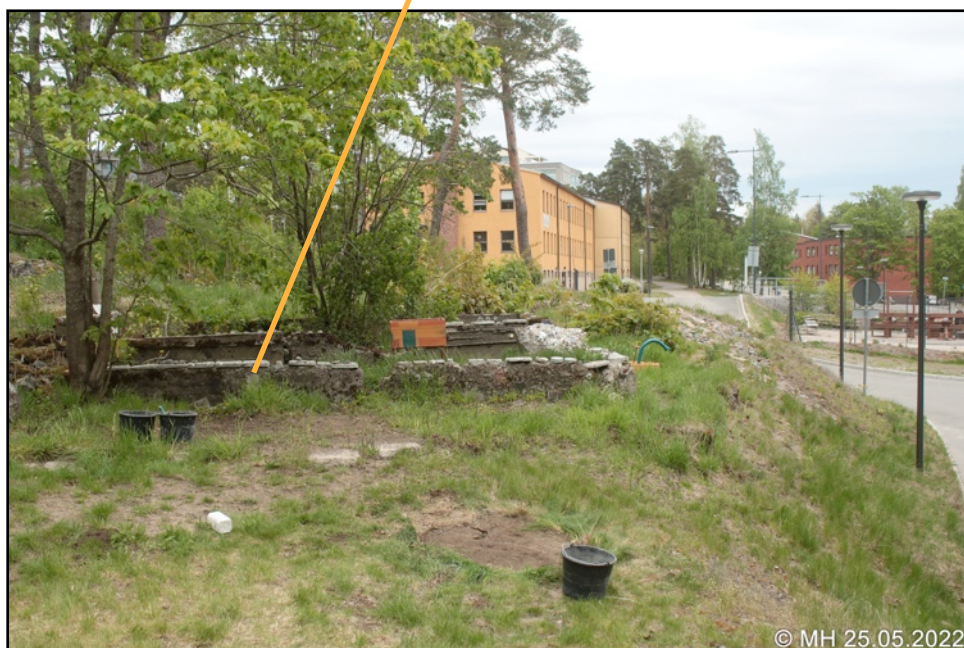
Parkkialueen eteläreunalla on jäljellä yhden talousrakennuksen sokkeli. Sen takana tasanteella oli muutama betonikokkare. Jos tukikohdasta XXVIII:26 löytyy maanpinalta jotain, niin se on tällä tasanteella.

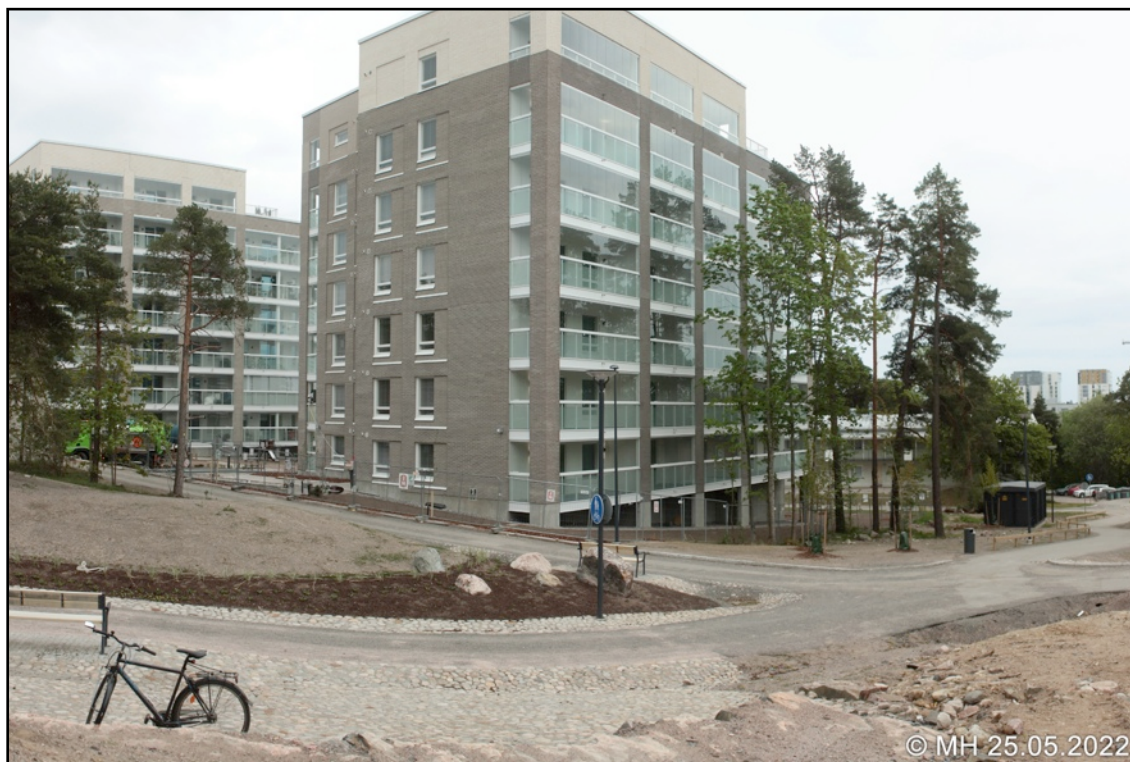
↑ Uudisrakennuksia Puhujanpolun ja Patruunakujan välissä. Tässäkö ollut kasarmeja ja leipomo?

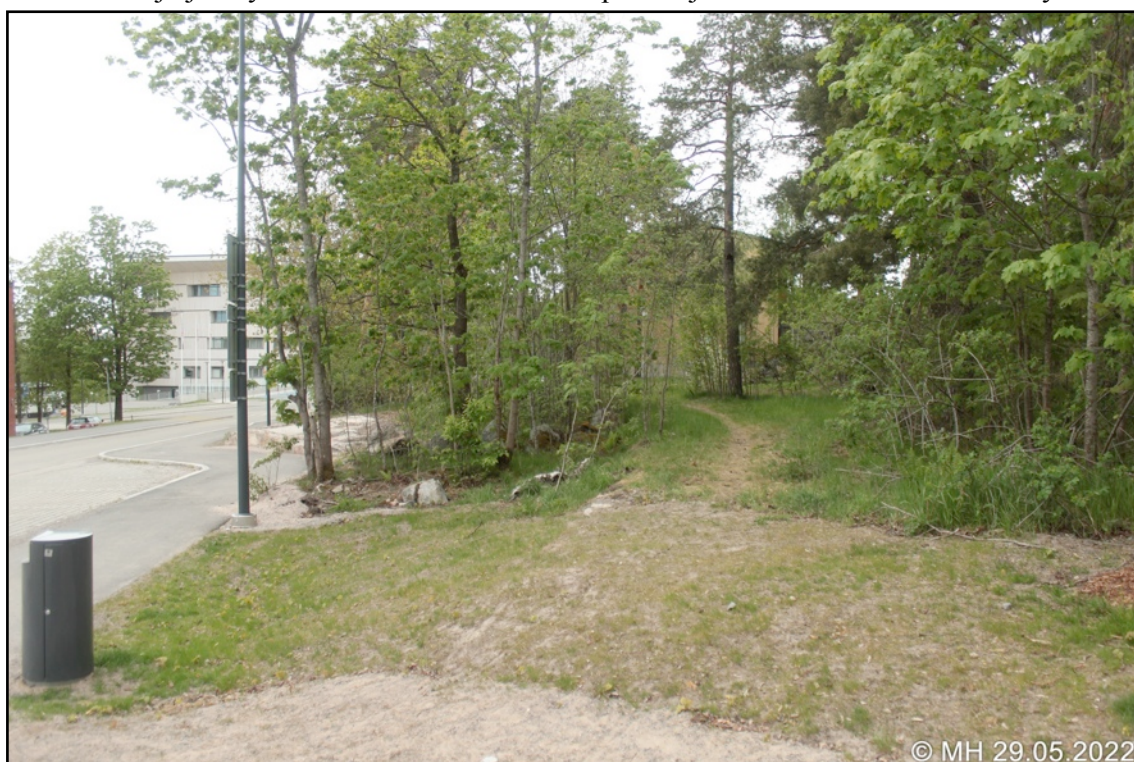
Hieman kuvasta oikealle on jäljellä yhden rakennuksen tasainen paikka ja sen reunassa hieman kivetystä. ↓

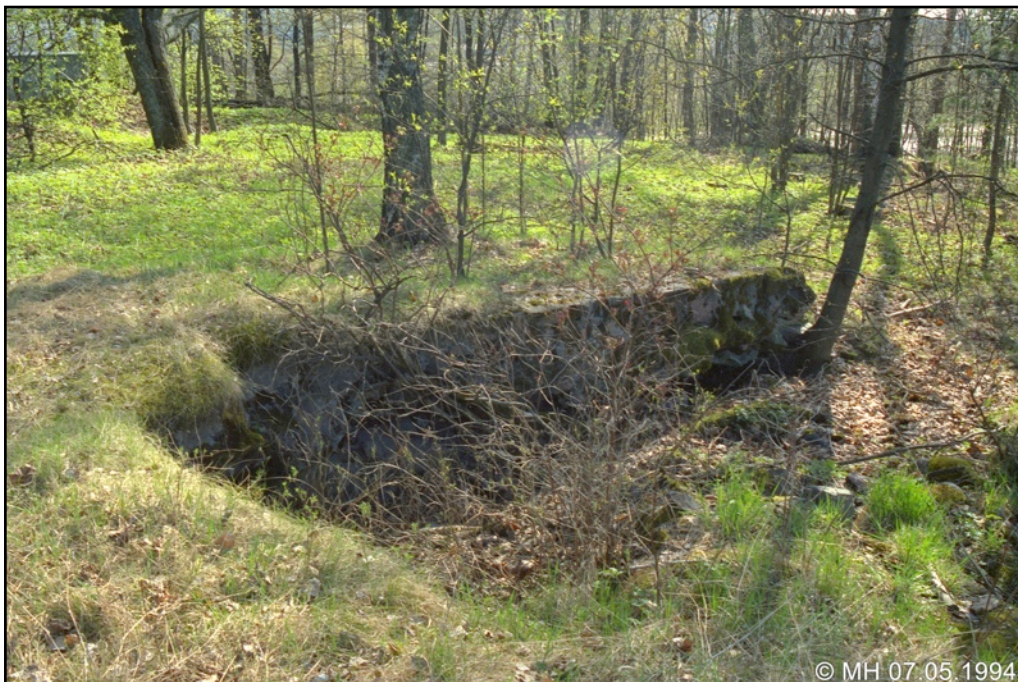
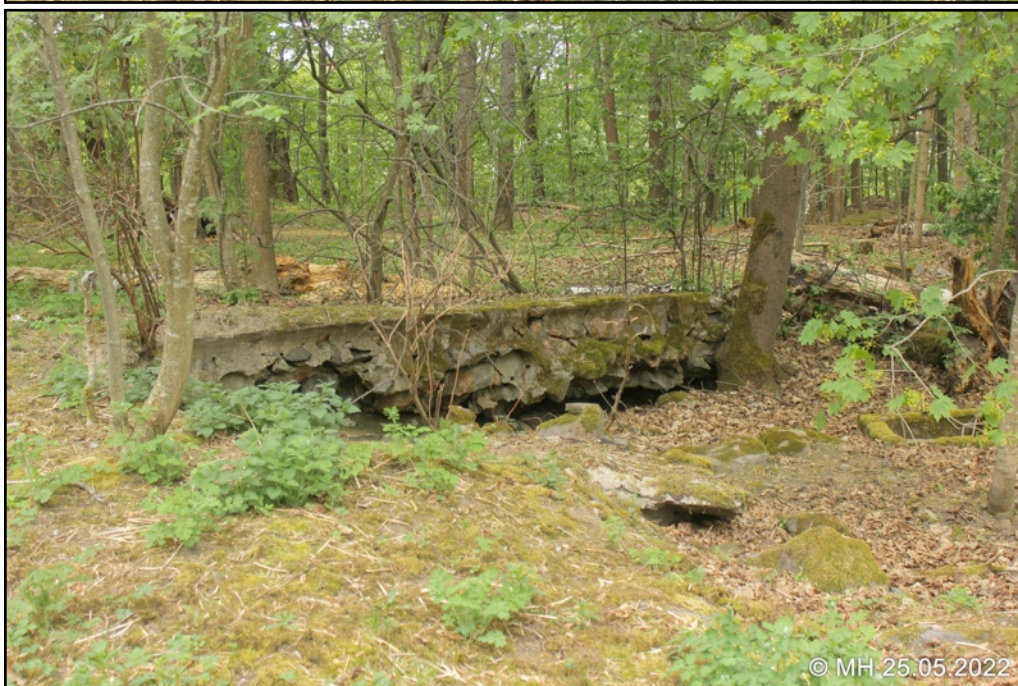
**Betonirakenne T1.**

Sivuseinää jäljellä noin 5m ja takaseinää 2m. Toinen sivu lohka-reiden peitossa, täyt-tömaata vai bunkkerin kappaleita? Onko tässä ollut suojahuone vai jopa museoviras-ton mainitsema maa-han kaivettu kasarmi.

Vuoden 1994 kuvassa ei näy nelikulmaista kaivoa (R2) joka on betonirakenteen edessä, länsipäässä. Muuten ympäristö pysynyt ennallaan, puut vain kasvaneet ja osa kaa-tunut vuoteen 2022 mennessä.

Betonikatto ei näyt-täisi jatkuneen pai-kalla olleen linnoitteen päälle. Seinämässä on hirren jättämiä muotti-jälkiä aivan yläpintaan asti. Onko tässä ollut hirsinen suojahuone?

Neliön mallinen beto-nikaivo (R2) on ilmes-tynyt paikalle vuoden 1994 jälkeen.

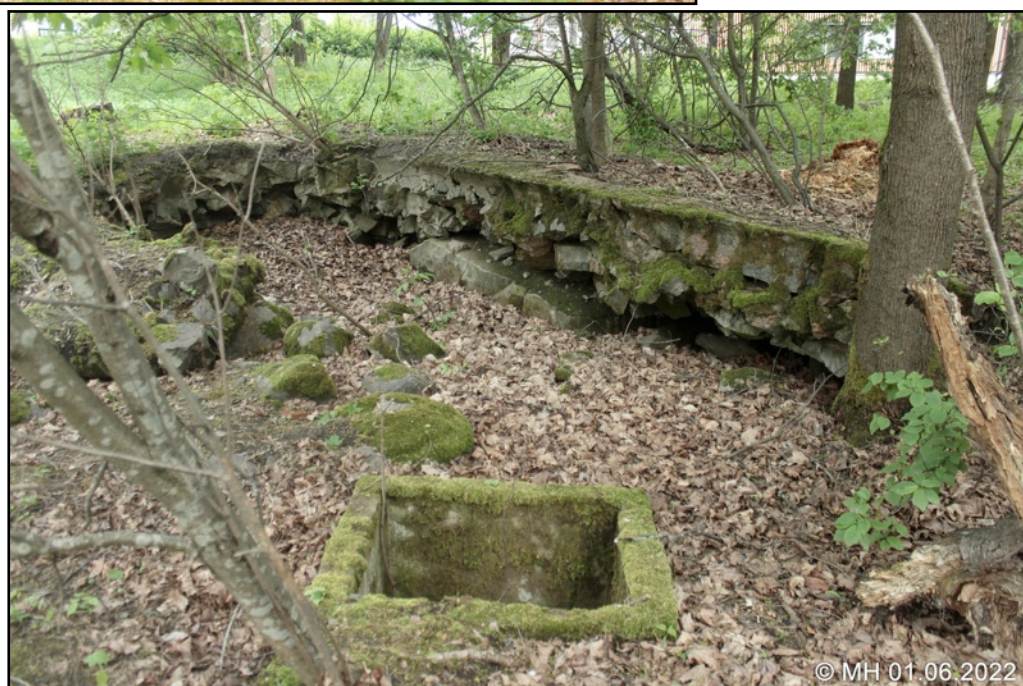
**Betonirakenne T1.**

Onko tässä ollut suojahuone? Rakenne on sen verran kaukana rinteiden reunasta jotta tuliasema ei liene kyseessä.

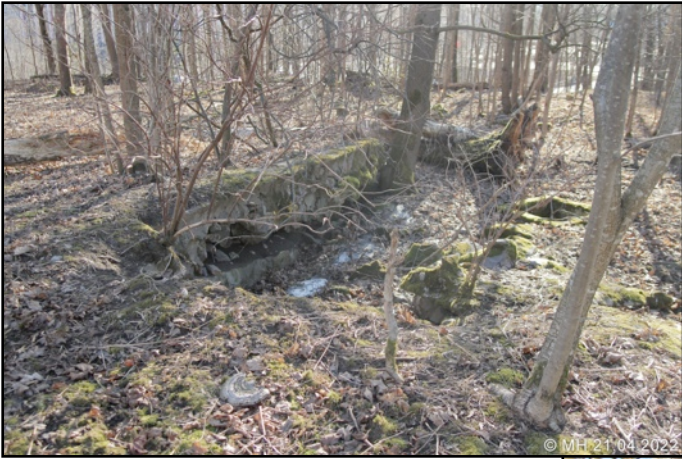
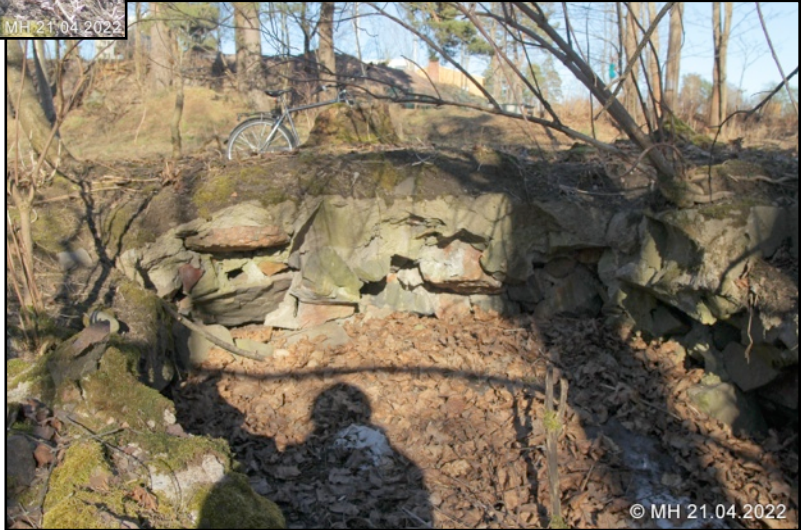
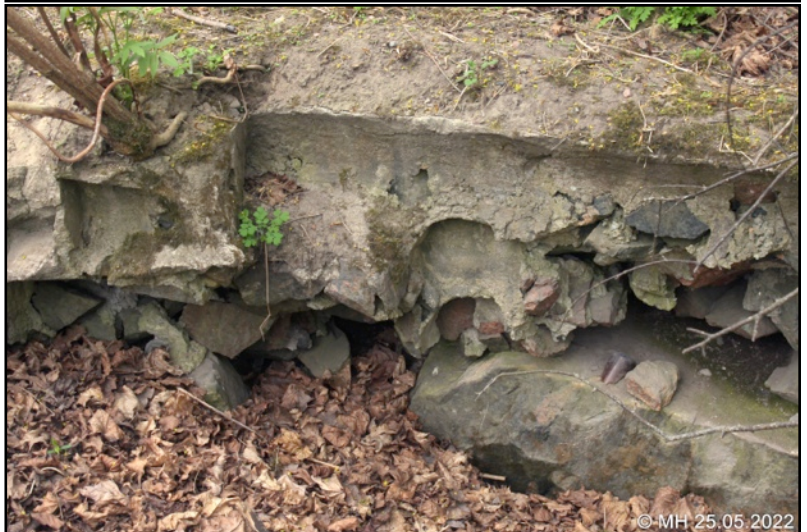
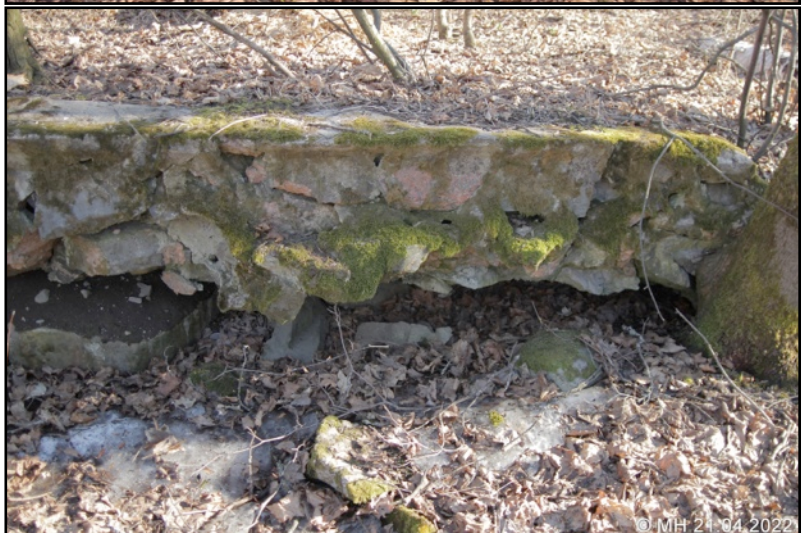
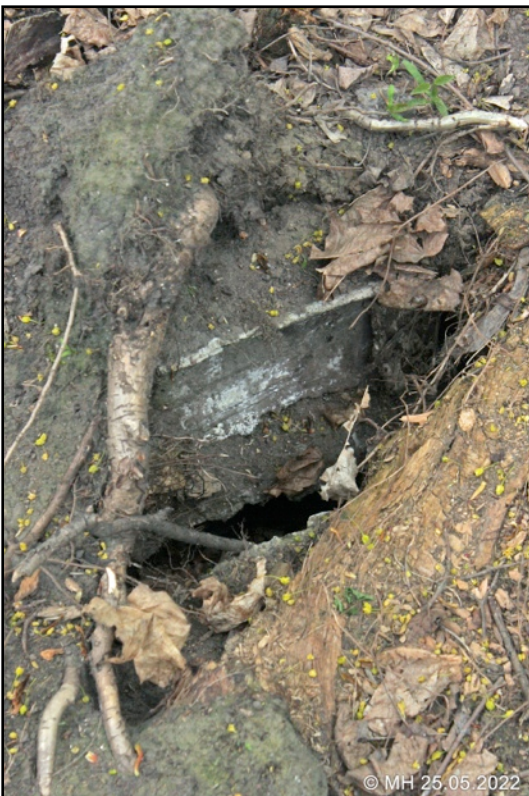
Rakenteen **T1** takaseinää. ➡

Sivuseinässä näkyy selvästi hirsimuotin jäljet ↘↘

Rakenteen edessä on maassa onkalo jonka pohjaa ei näy. Onkalon reunassa on lautamuotti pintaista betonia. Onko kyseessä vain räjäytetyn rakenteen kappaleiden väliin jäänyt kolo, vai onko tuolla jotain enemmänkin.

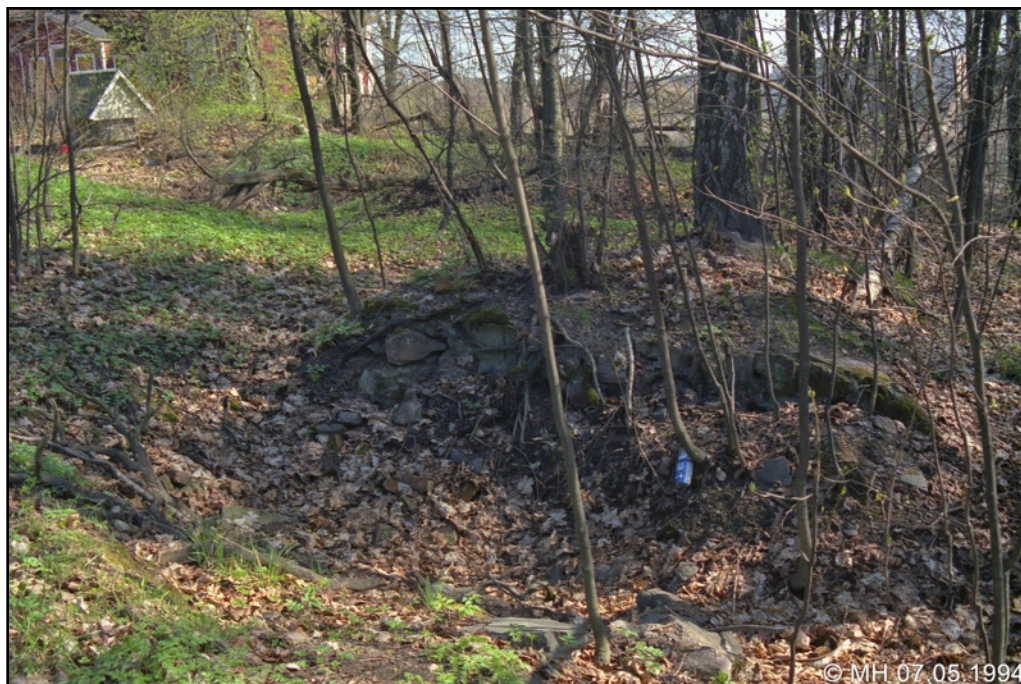
© MH 07.05.1994

Vuonna 1994 betoniseinä oli enemmän maamassojen peitossa kuin 14 vuotta myöhemmin 2008. 1994 oli vielä vanha sotilasvirakatalokin paikallaan.

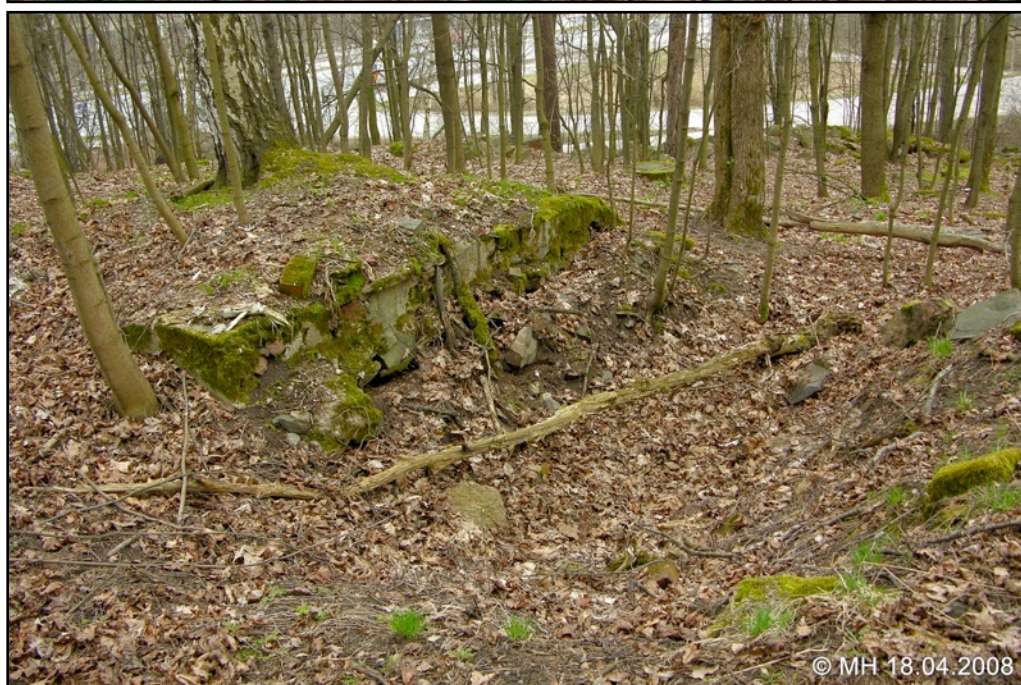
© MH 18.04.2008

2008 kuvassa näkyy rinteessä Hannu Olavintien tie. Tuon tien kohdalla kulki linnoitteen rakentamisen aikaan Turuntie. Nykyinen Turuntien ura on se hieman taempana näkyvä tie. Tässä olisi siis oiva tuliaseman paikka, josta voisi kontrolloida Turun suunnan liikennettä.

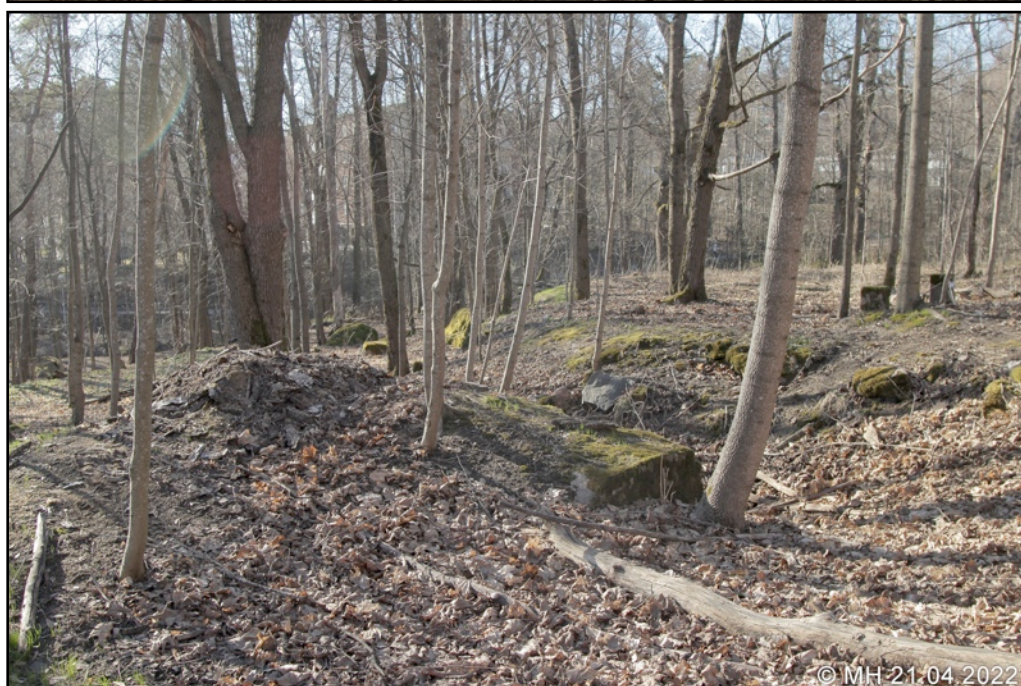
© MH 21.04.2022

Vuonna 2022 on maisema muuten ennallaan. Betonirakenteen kyljessä kasvaneesta tukevasta koivusta on jäljellä enään laho kanto. Miksi tässä kuopan vieressä on vain yksi betoniseinä?

Tässä betonirakenteessa on ollut lautamuotti betonin yläosaan asti. Se viittaisi siihen ettei katossa olisi ollut betonia, mikäli kyseessä on suoja tai muu katettu rakennelma. Seinämässä on pientä pykällystä ja rakenne pyöristyy etureunasta alaspäin kuten monissa tuliasemissa.

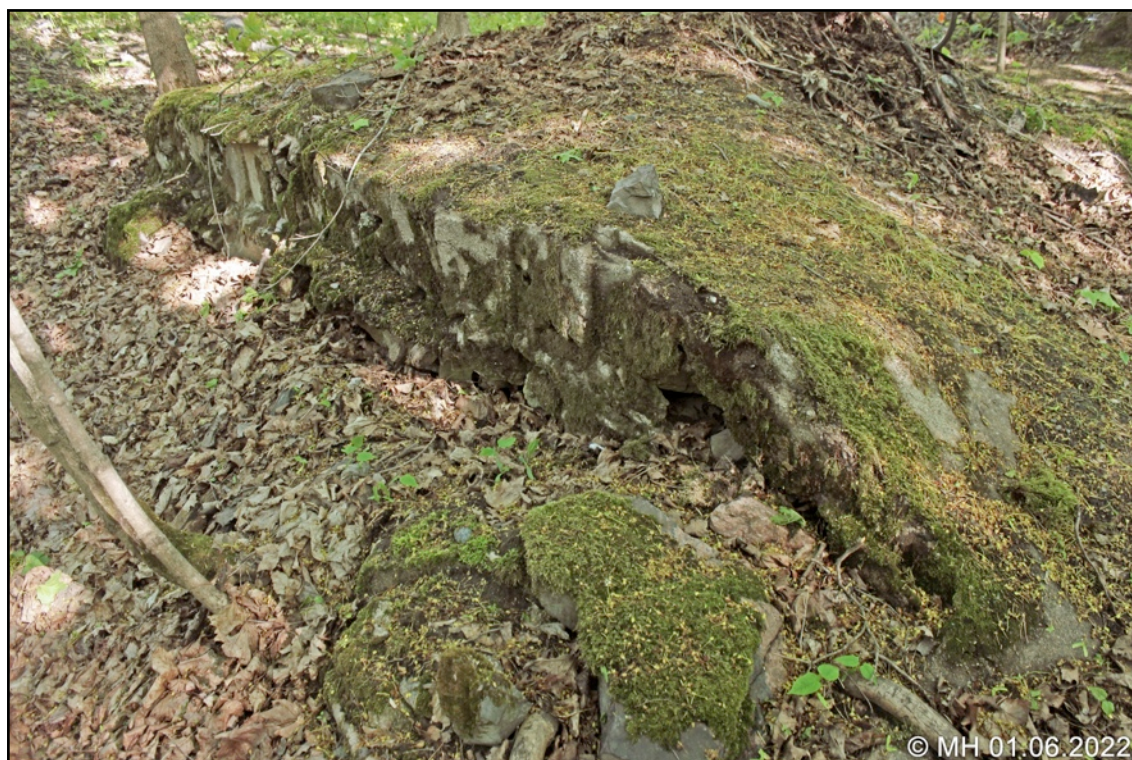
**Rakenne R1.**

T1 ja T2 välillä on ollut rakennus linnoitteiden jälkeen. Jäljellä on vain betonipaaluja joiden päällä tuo rakennus ollut. Rakennus esiintyy ilmakuvissa vuosina 1950-1969. Missä tarkoituksessa rakennus on ollut ja kuinka paljon se on muokannut maastoa T1 ja T2 ympäristössä. Vuoden 1943 ilmakuvan mukaan juurikin tuossa betonipilareiden keskellä voisi olla linnoitteiden käytävän pätkä.

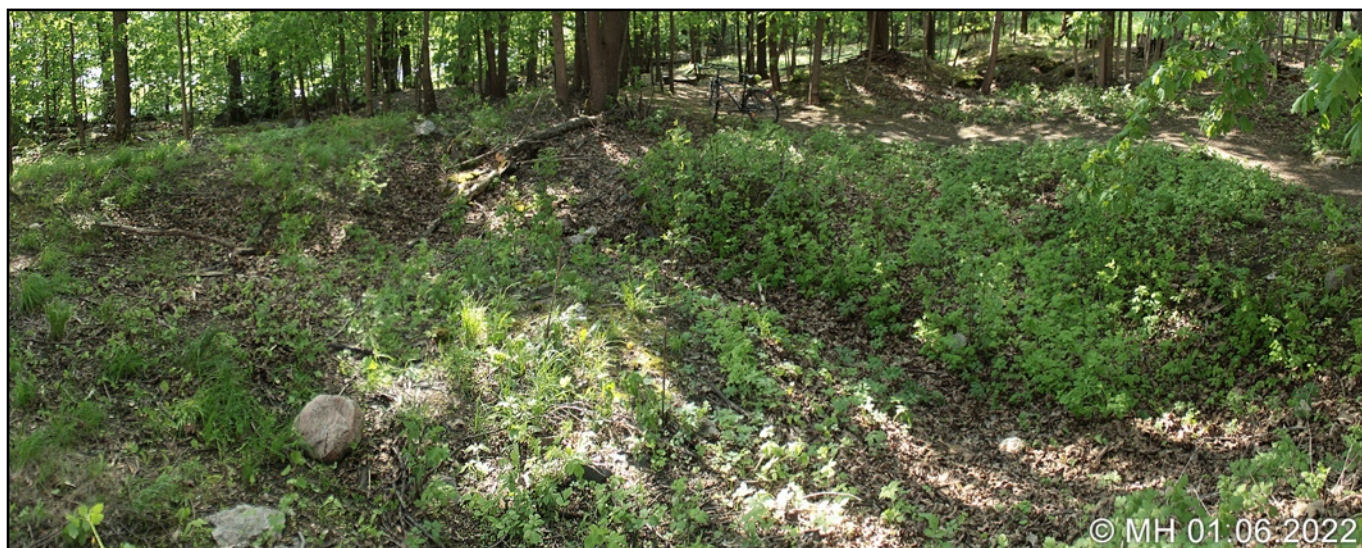
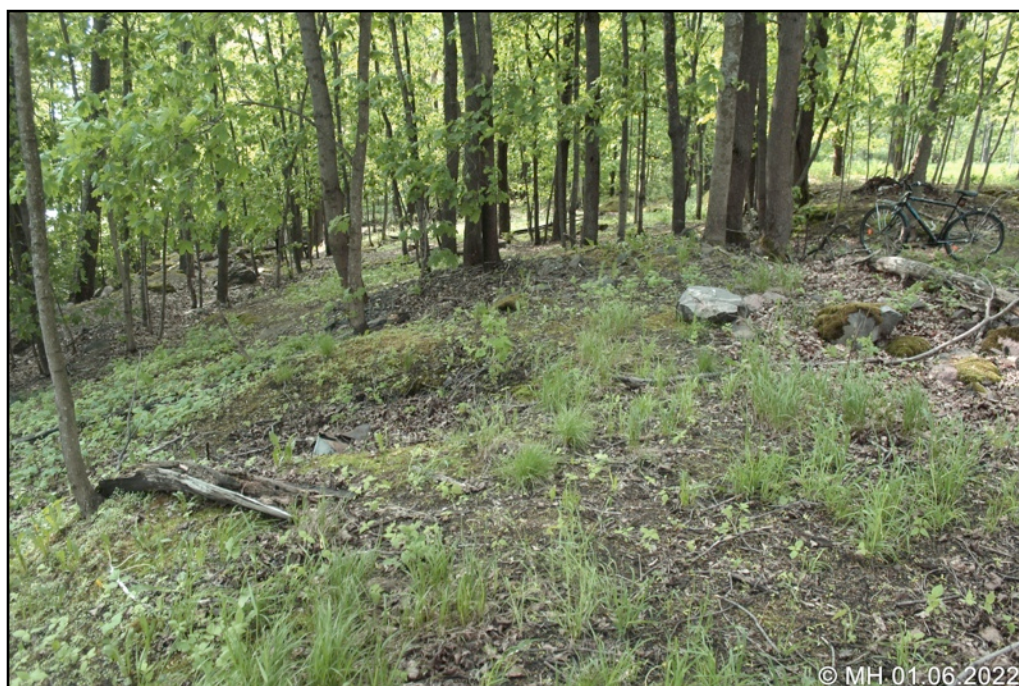
### ← T3

✦ T3 Ammattiopiston länsipuolen metsää.

Kumpareisesta maastosta ei voi päätellä mitä paikalla on ollut. Mutta tuossa rinteiden reunassa olevien painanteiden kohdalla olisi oiva paikka parille tuliasemalle.

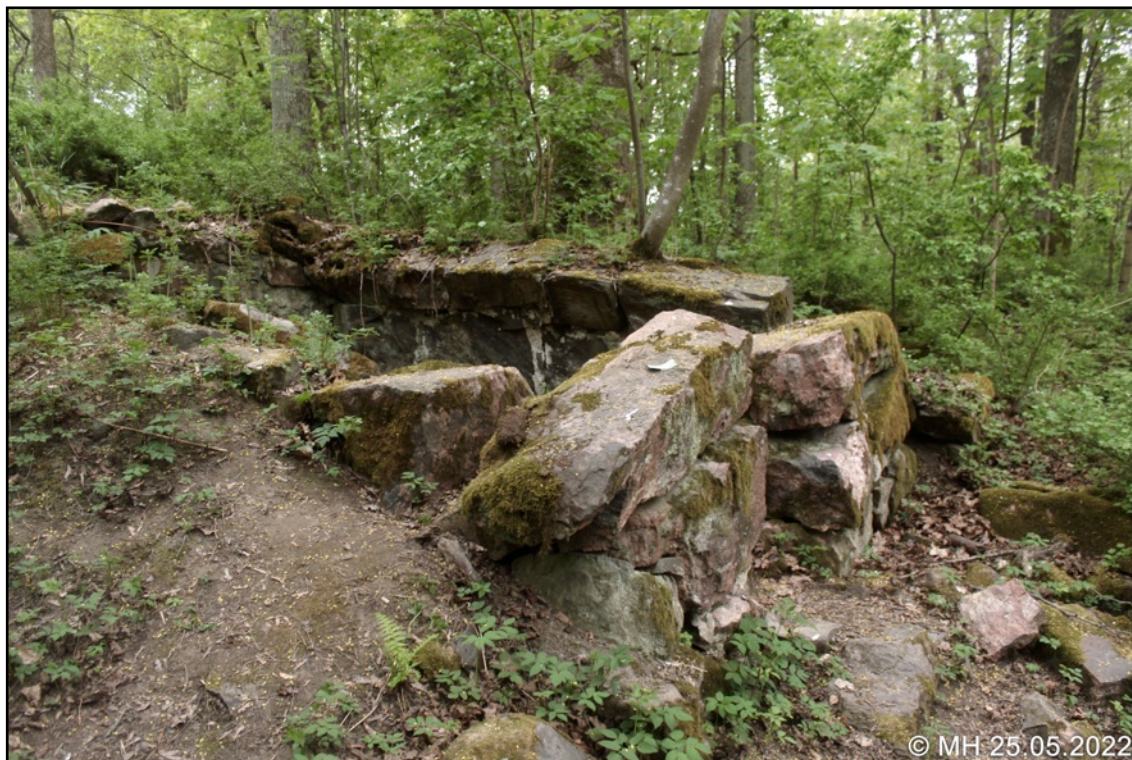
Edellisistä kohteista koilliseen on puron varressa vahan kellarin jäänteet R3.

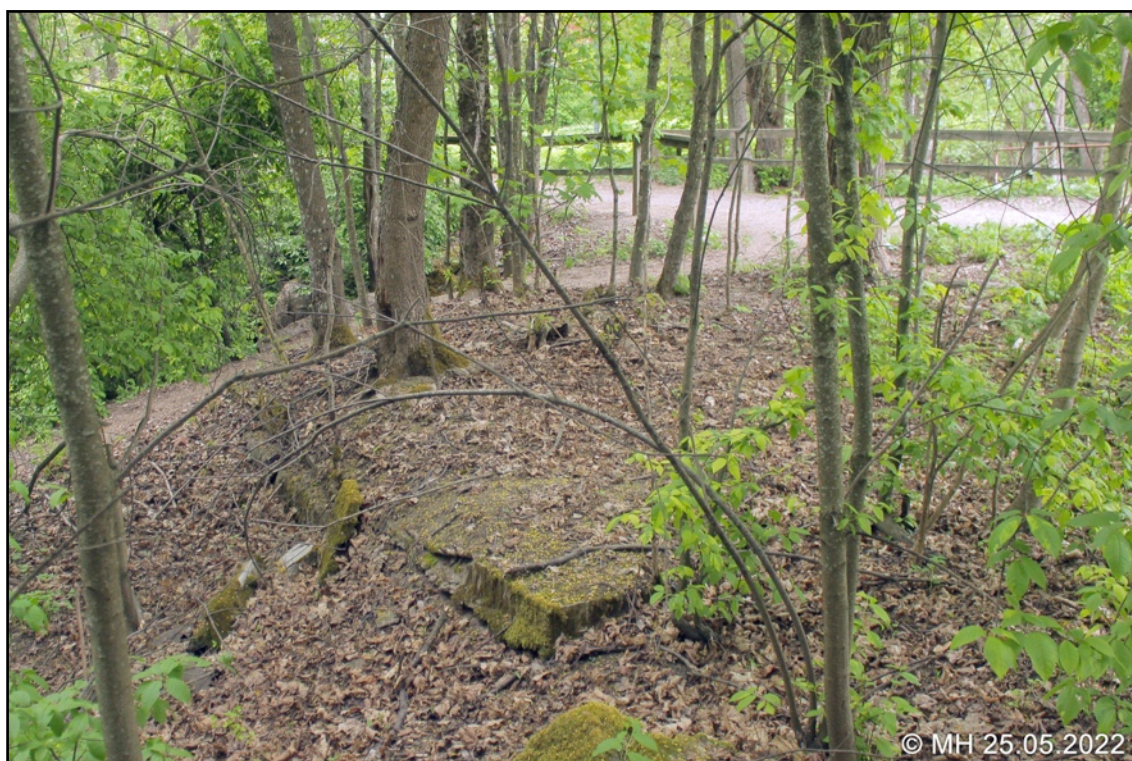
Rakennuksen perustukset R4 sijaitsee puron varressa lähellä siltaa. Rakennus esiintyy ilmakuvissa 1932-1950, mahdollisesti vielä 1956. ↓

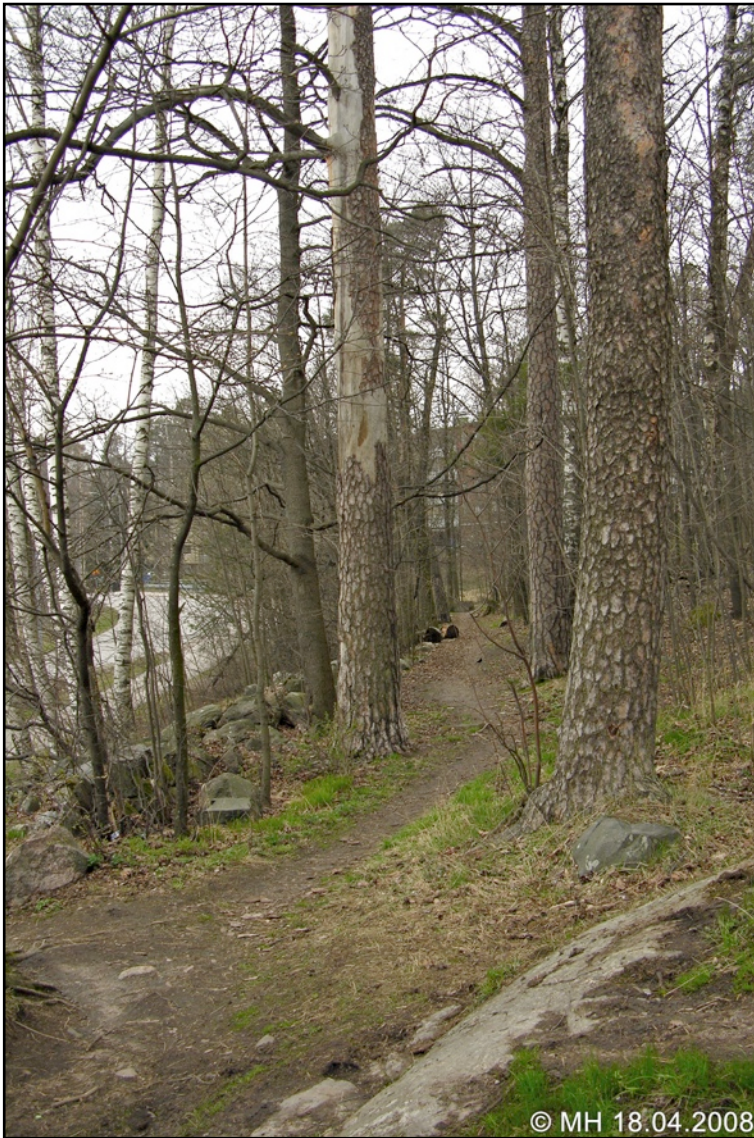
Vanha tieura ja kiviaita. R5

Rinteen alla Hannu Olavinpojan tien vierellä on vanhempi kulkuväylä ja sitä reunustava kiviaita.

Mäen rinteessä vanhan tien ja kiviaidan yläpuolella on louhikkoa. Tiettävästi mäen länsi- ja pohjoislaidalla, puron varressa on ollut piikkilankaeste. Näitä rinteiden louhikoita on liitetty piikkilankaesteisiin. ↓

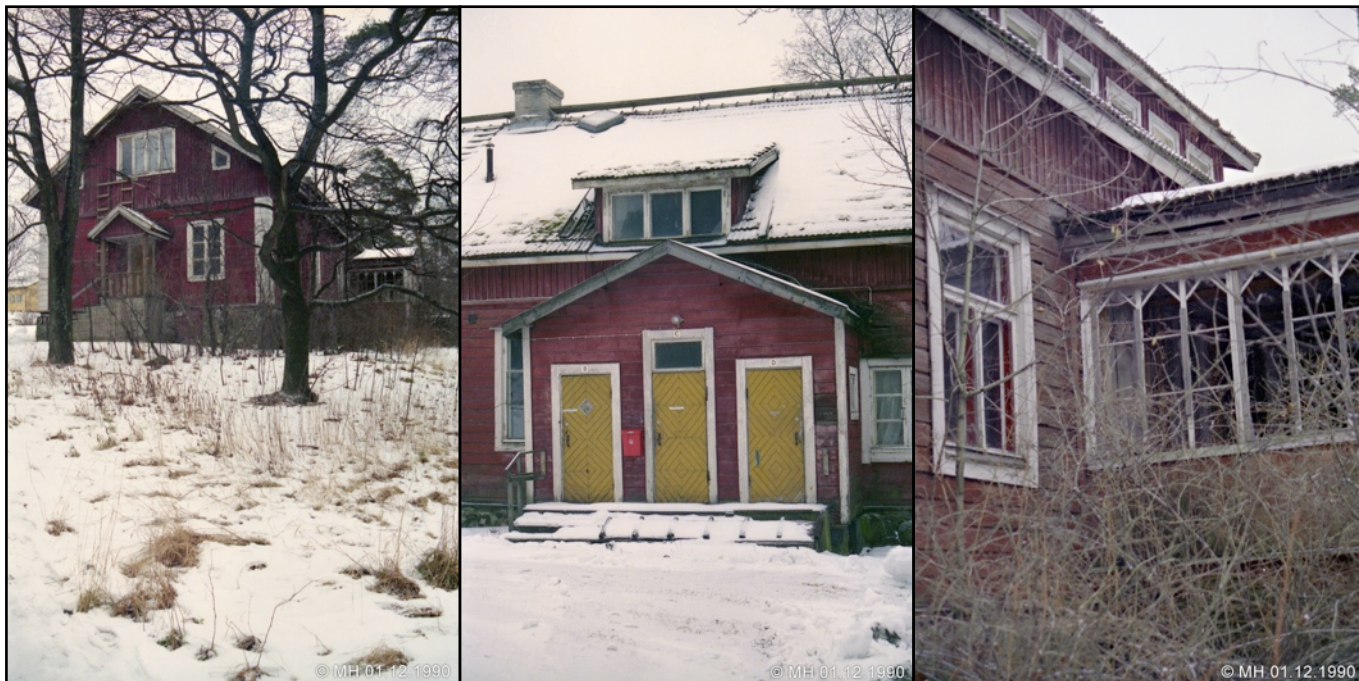
↑ Mäkkylän sotilasvirkatalo oli pystyssä ja käytössä talvella 1990, vaikkakin heikossa kunnossa.
