# Vallitukset

## MÄKKYLÄ PUUSTELLINMÄKI (Puustellinmäki) TUKIKOHTA XXVIII:24-28

**Muistiinpanoja 15.5.1993 ja 7.5.1994 sekä touko-kesäkuussa 2022.**

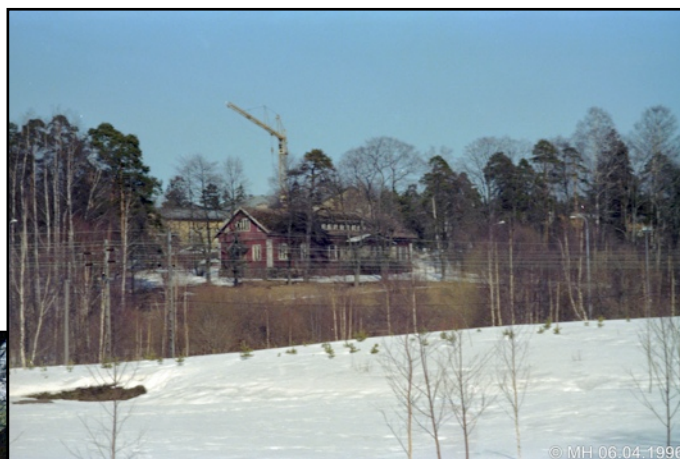
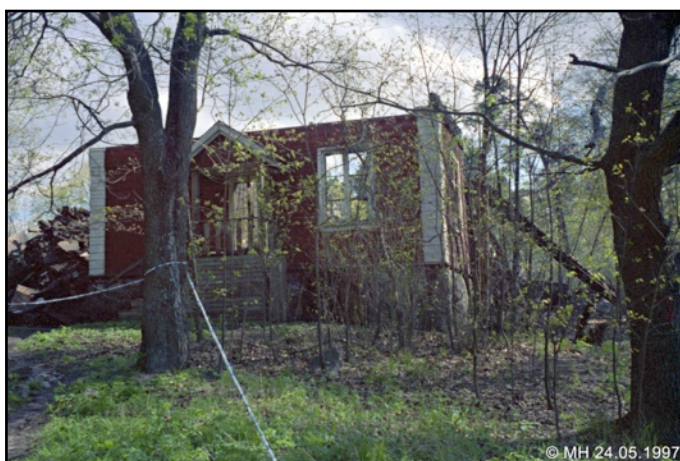
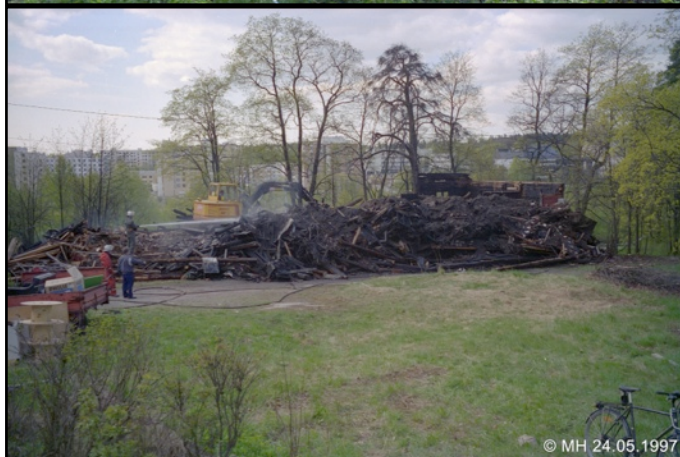
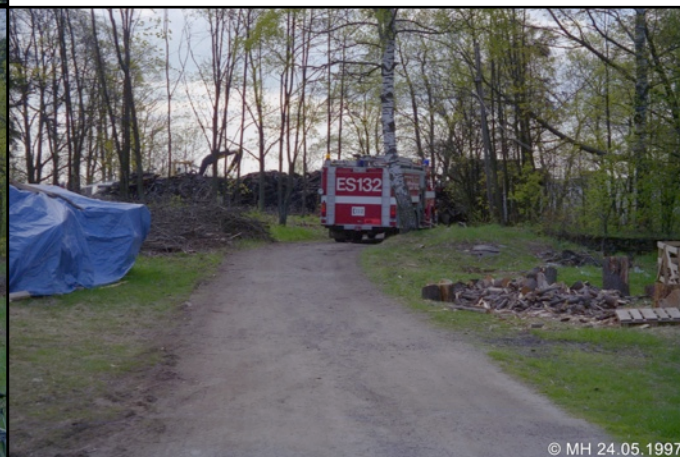
Vielä talvella 1996 se hallitsi maisemaa etelän suuntaan. →

← Keväällä 1997 kävi käry. Rakennus paloi maan tasalle länsipäädyn seinää lukuun ottamatta. Paikka tasoitettiin ja olikin sitten tyhjiällä seuraavat 20-vuotta.

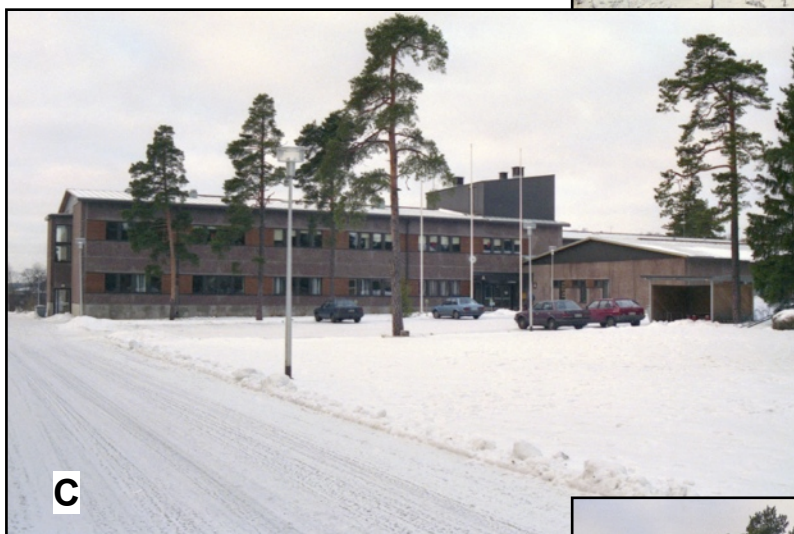
**C** Päärakennuksen laajennus. Rakennettu 1983. Purettu 2019-2021.

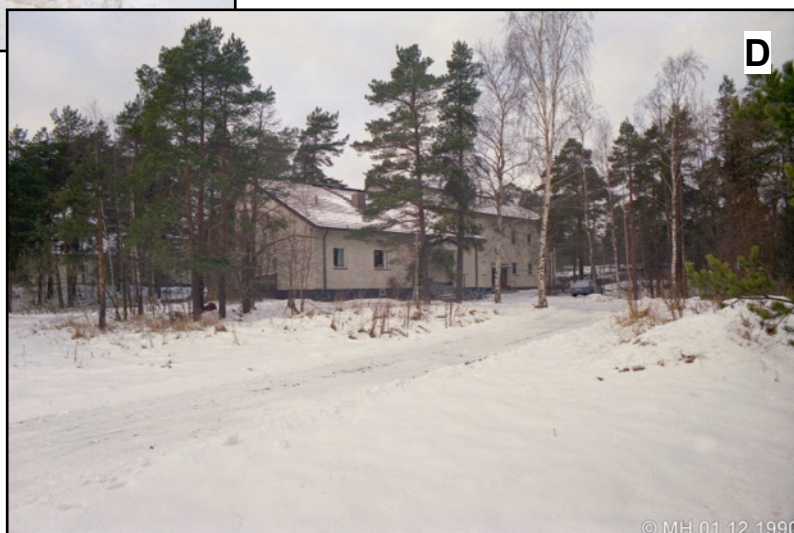
**D** Asuntola Toukola 1955. Purettu 2019-2021.
