Vallitukset

10.10.2023

KONALA ÄESTÄJÄNTIENMÄKI (Konala) TUKIKOHTA XXVII:5

Tukikohta XXVII:5

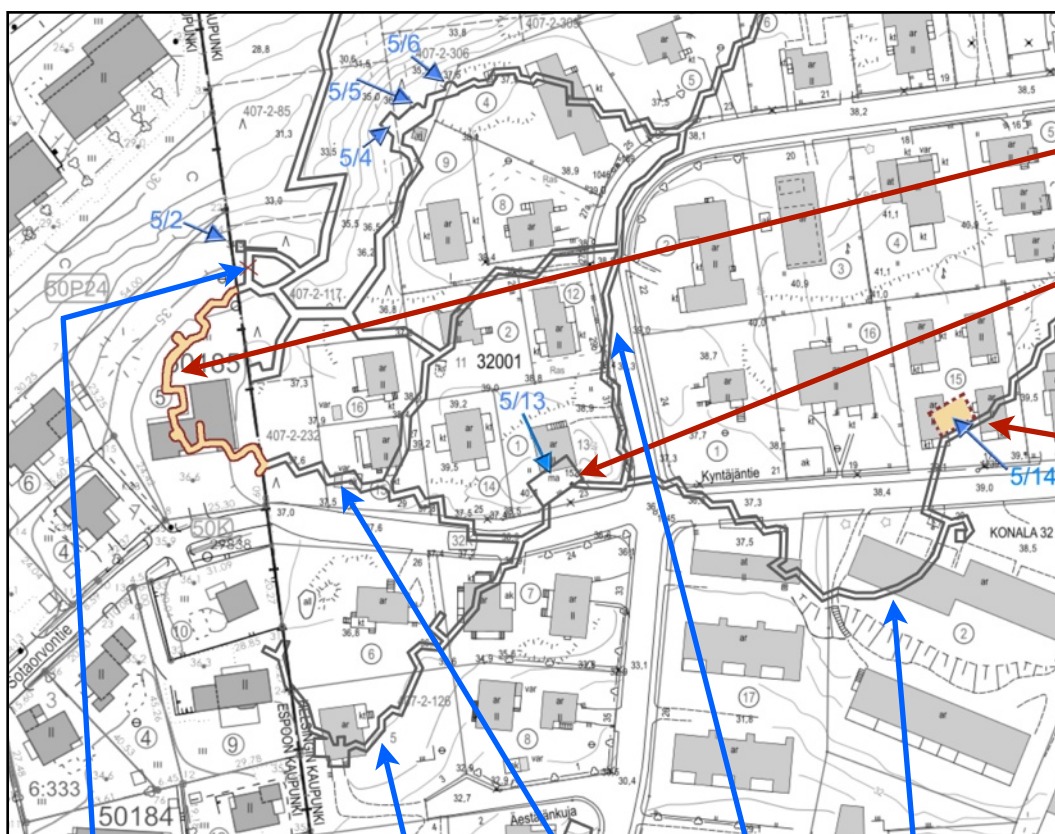
Vuoden 1943 ilmakuvan mukaan piirretty käytävä.

Suojahuone XXVII:5/13

Inventoinneista puuttuva Suojahuone XXVII:5/14

Helsingin karttapalvelun kartta jossa mukana maalinnoitteet (1996 inventoinnin mukaan). Mukana inventoinnin numerot ja omat lisänumeroinnit.

Tätä käytävää en paikalla havainnut.

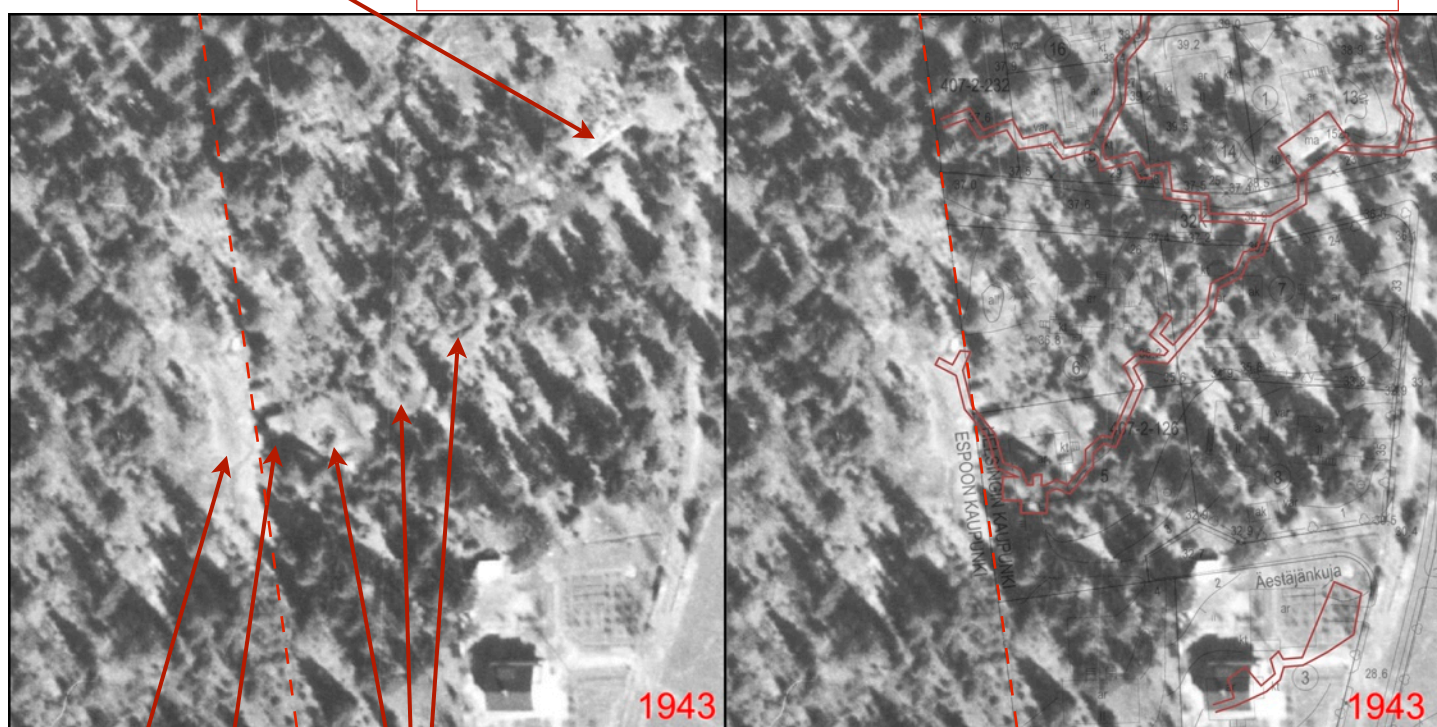
Mitä ovat nämä muodot. Onko jotain rakenteita. Muistuttaa suojahuoneita tai vaikka tykin suojavalleja.

Joitain rakenteita on havaittavissa Helsingin puolella.

Espoon puolella rajaa on kaivettu maata. Miksi?

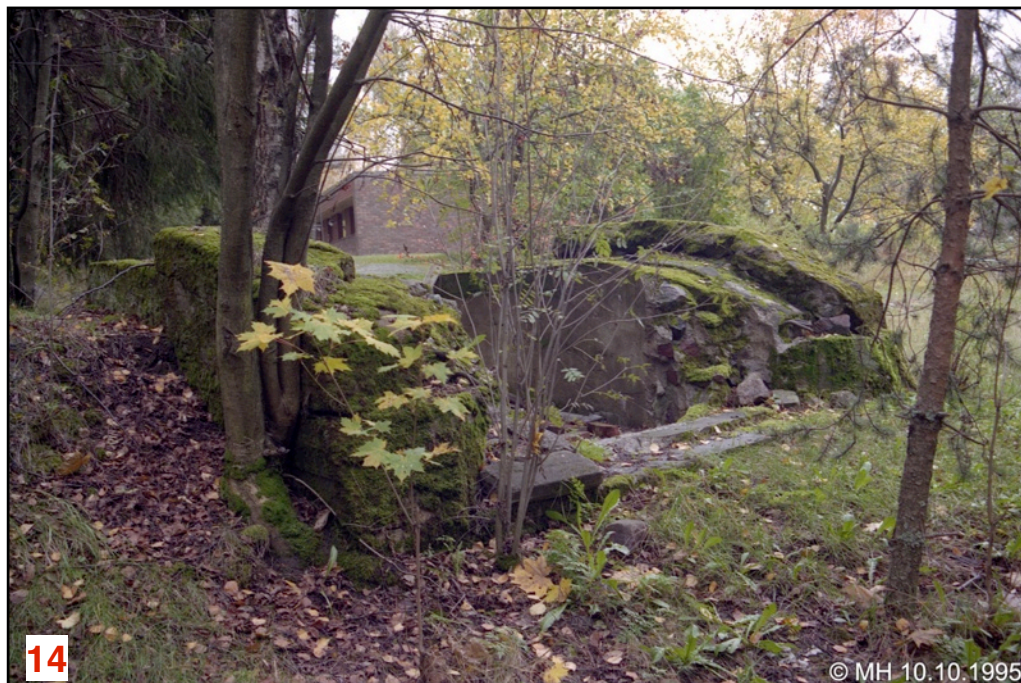
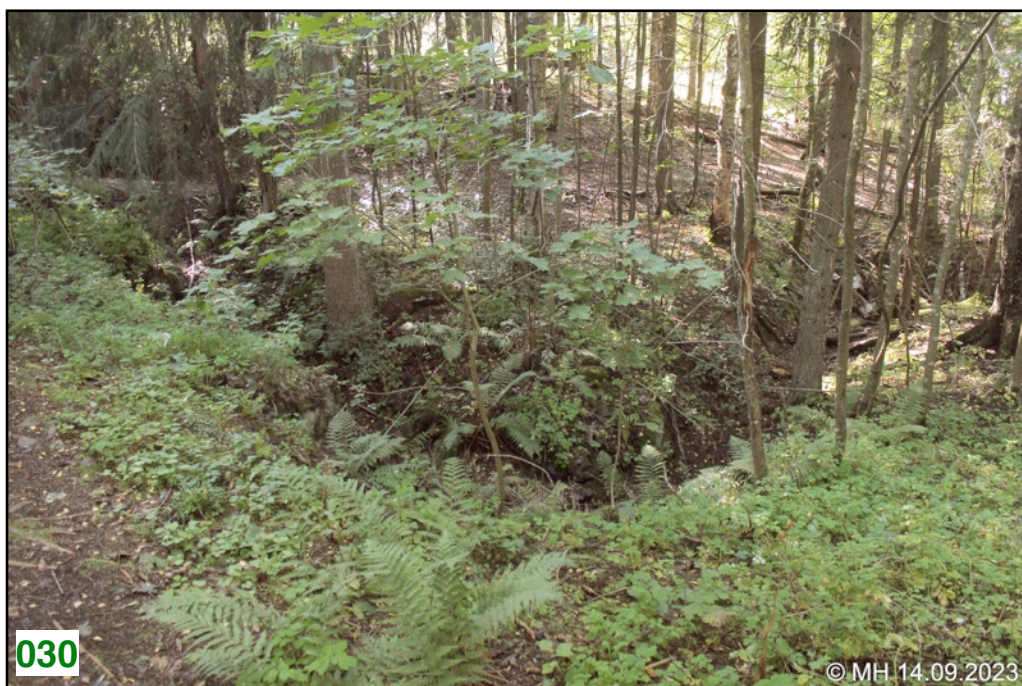
*XXVII:5/2
Etuviistosta nähtynä*

Espoon rajalla oleva A-typin konekivääri-asema XXVII:5/2. Asema on yhä samassa kunnossa mutta ympäristö hieman risukkoisempi.

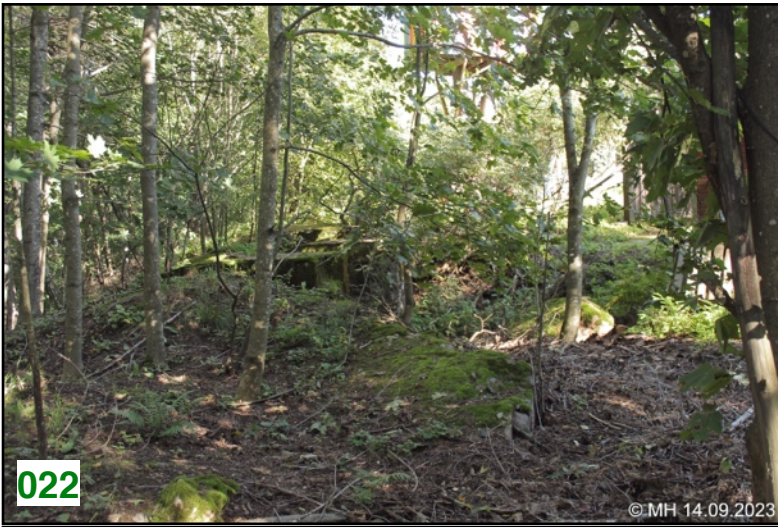
Asemalta 5/2 alaspäin suuntaava yhdyskäytävä on pääosin jo maavallinen. Muutaman mutkan päästä ollaan Lehtimäenpuiston pohjalla. Käytävä on täällä rinteessä harmittavan risukkoinen ja pyöristynyt.

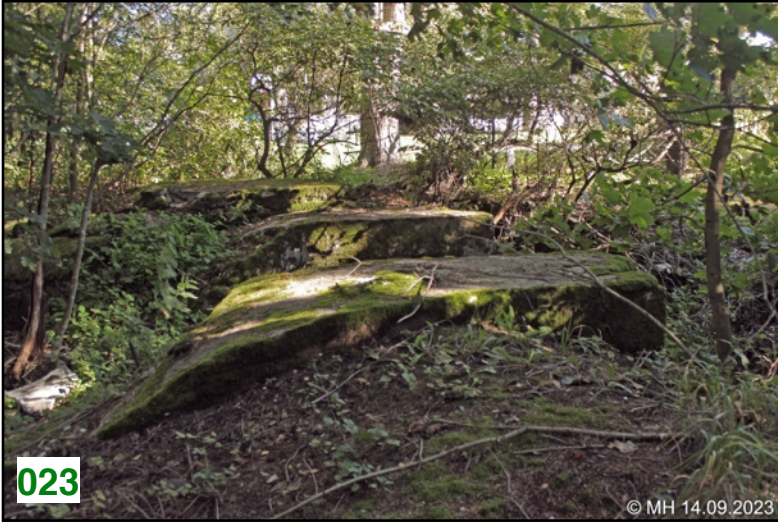
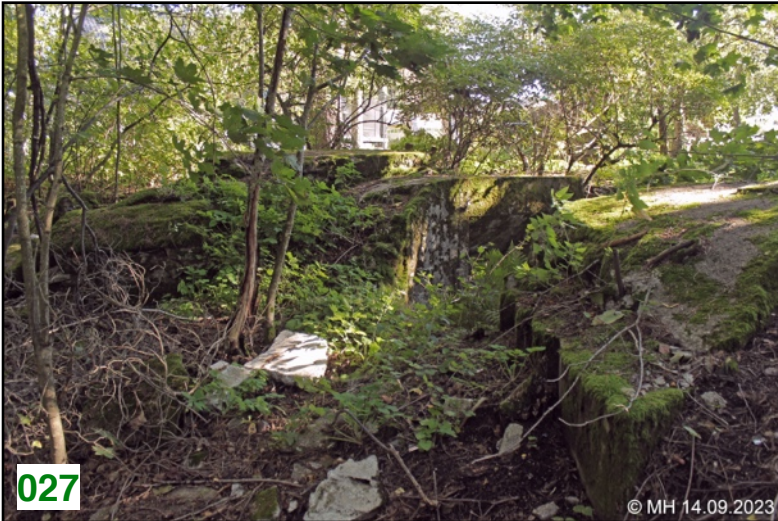
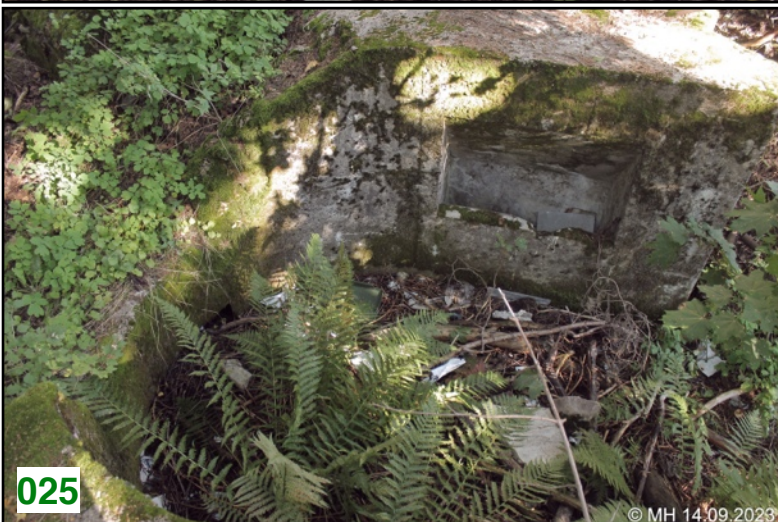
Rinteen päällä olevia varustuksia. Kuva otettu rakenteen XXVII:5/4 päältä kohti tuliasemaa XXVII:5/5.

A-tyyppin tuliasema XXVII:5/5.

Taustalla joitain betonirakenteita.

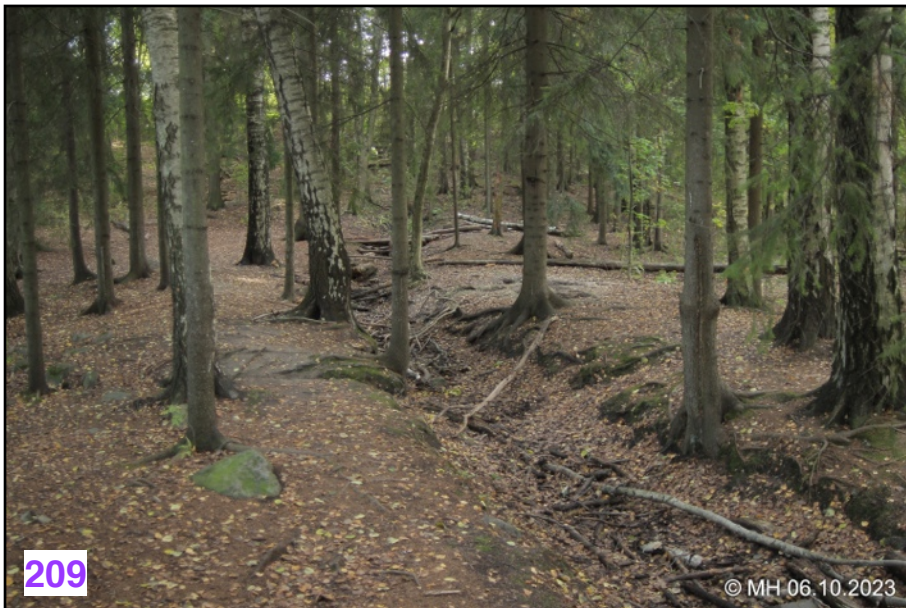
209

Seuraavana käytävällä on inventoinnin mukaan C-tyyppin katettu asema XXVII:5/6. Tuosta C-tyyppin asemaa en 1995 tiennyt ja 2023 en ensin kehdannut riittävän pitkälle tunkeutua. Heti aseman XXVII:5/5 jälkeen on kuitenkin tällainen potero. Eli 5/6 löytyi. Eteenpäin onkin sitten vain lehtikasaa ja risuja. Nuo kohteet ovat tosiaan niin tonttimaan laidalla ettei kovin laajaa kiertelyä viitsi tehdä ja pitkiä aikoja kameran kanssa kuljeskella.

Puiston pohjalle tullessa aluskasvillisuus ei peitä maastoa. Yhdyskäytävä muistuttaa enemmänkin ojaa kuin linnoite käytävää.

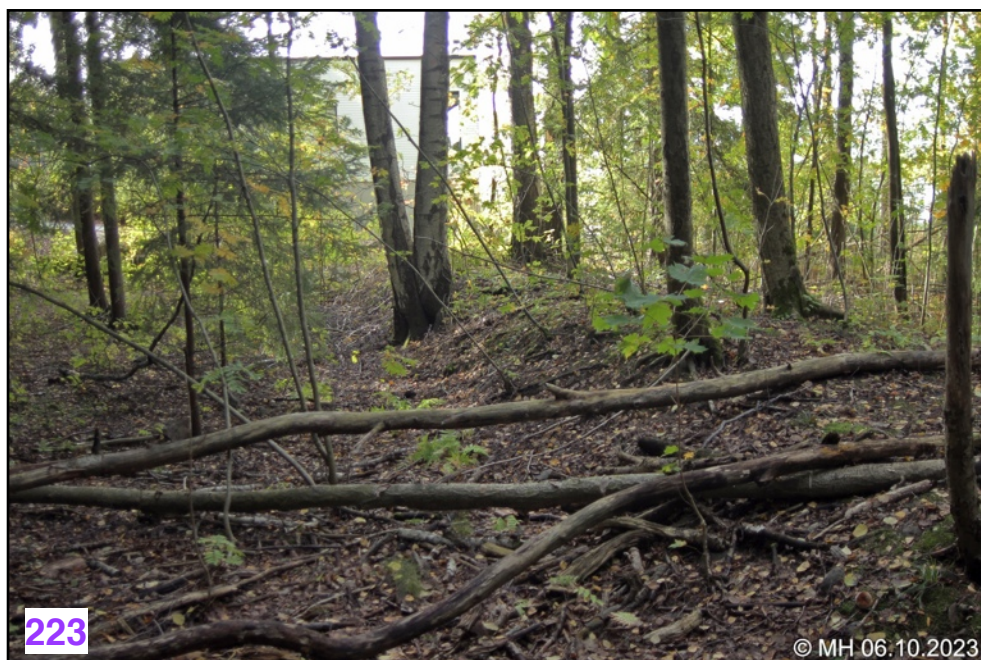
Inventointikarttoihin merkittämätön suojavalli. Vallia on jäljellä parisenkymmentä metriä ja se päättyy Espoon rajalle. Nimesin sen kohteeksi XXVII:50/2.

Ennen isompaa valliä XXVII:50/1 on puiston länsilaidalla, Espoon rajan tuntumassa pienempi valli. Valli alkaa yhdyskäytävän tuntumasta ja suuntautuu länteen kohti Espoon puolella olevaa Heikunankuja 6 yhtiön itäisintä rakennusta ja katoaa sen pihatien alle. Olkoon tämä valli vaikka XXVII:50/2. Vallin sijainti täsmää Aljakovin 1915-19916 inventointikarttaan piirrettyjen esteiden kanssa.

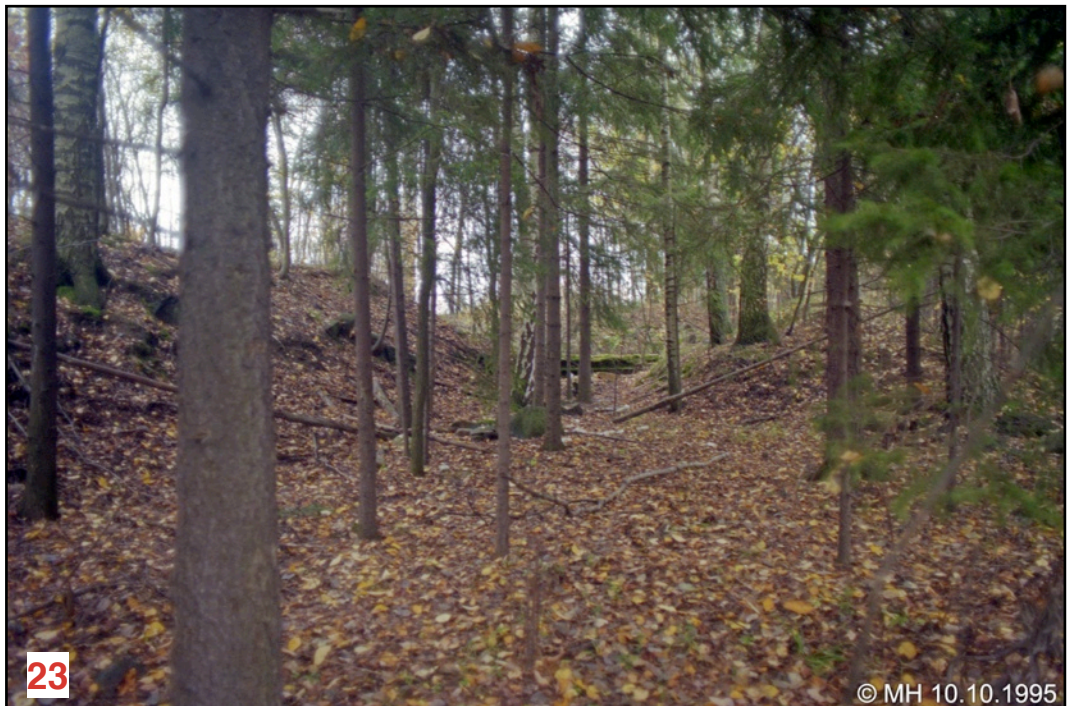
Käydessäni paikalla vielä kerran, huomasin aseman XXVII:5/3 länsikyljessä ampu- ma-aukon, joka oli aivan maanrajassa. Varustuksen molem- min puolin on siis maanpinta noussut täyttämisen seurauk- sena.

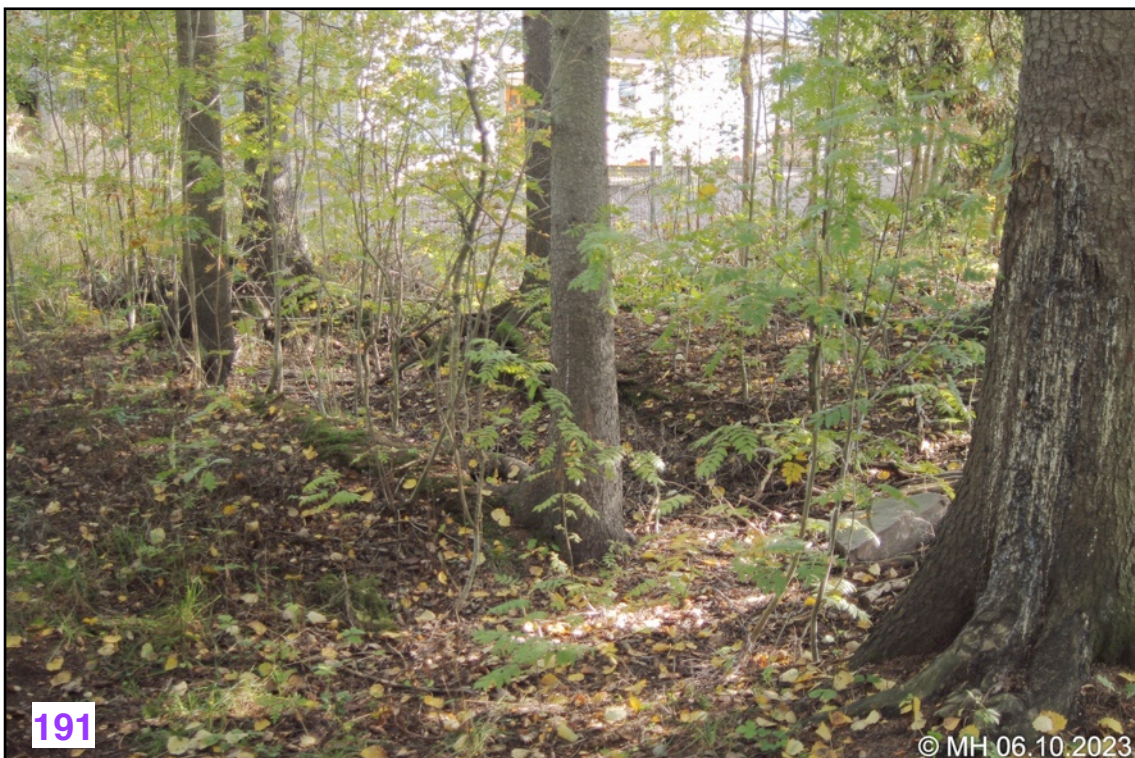
Äestäjantie 19 tontille on rakennettu toinen rakennus vuoden 1995 jälkeen. Samalla on aidattu tontin pohjoispää. Aidan kohdilta puiston puolelle tuleva käytävä ja siellä oleva asema XXVII:5/7 on säilyneet samassa tilassa kuin 1995. Tonttimaan puolelle on jäänyt lounaasta tuleva käytävä, jonka varrella on ilmeisesti ollut taisteluvälineitä Äestäjantie 21 ja 19 tonteilla. Asema 5/7 on B-tyyppin asema jossa ei liene ollut kattoa. Tonttimaan reunasta lähtevä käytävä jää sitten heti aseman 5/7 jälkeen 1940-luvullakin olleen polun alle.

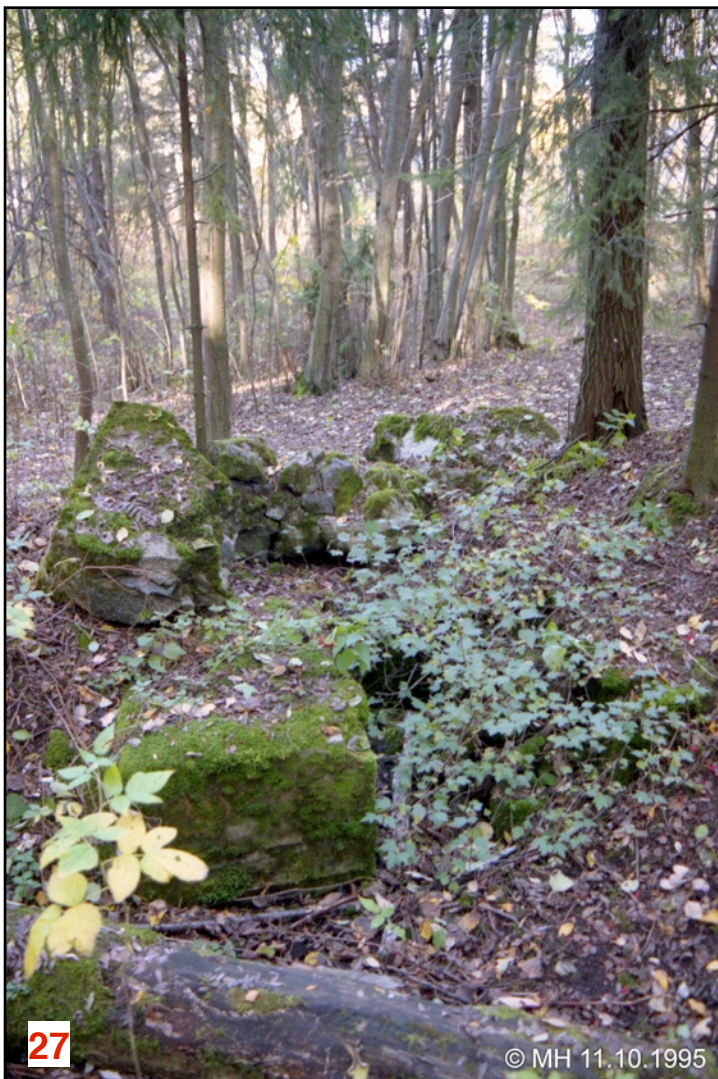
Asema XXVII:5/17 on ollut katettu. Asema ei ole mukana museoviraston inventoinnissa joten olen numeroinut sen itse. ↓

Neljännen käytäväneliön etureunassa on tuliasema (XXVII:5/15) joka on ollut katettuna, mutta katon lohkat ovat nyt ampumasektorin tukkeena. Tämäkin tuliasemassa on takareunastaan avoin käytävälle. Betoninen ampumasektori on sileä ja sen etureuna on suora.

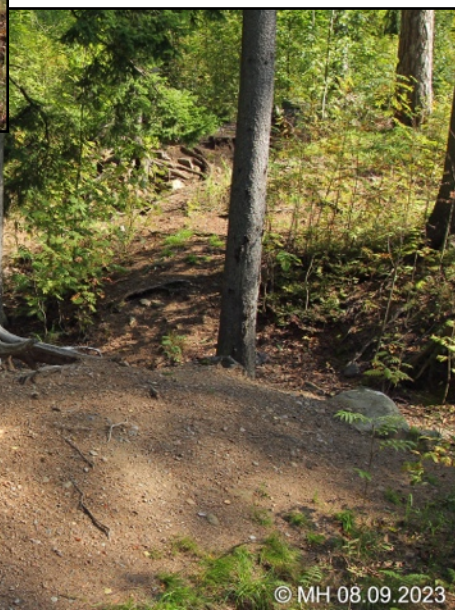
Viidennen käytäväneliön kohdalla on vain matala painanne maastossa. Onko tuossa koivun edessä ollut joku tuliasema. XXVII:5/18

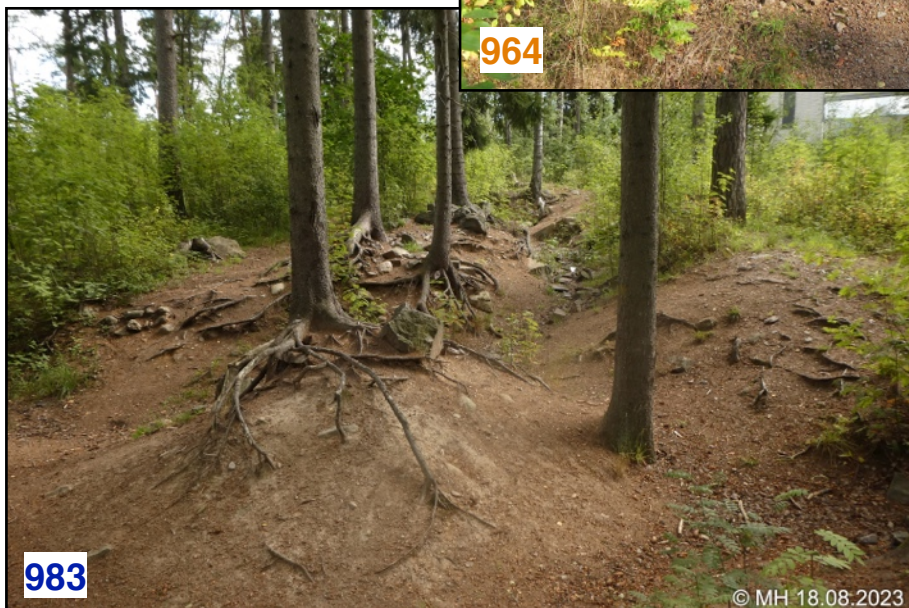
964

Viidennen käytäväneliön kohdalta itään. Taustalla näkyy oikealle päiväkodin suuntaa lähtevä käytävä.

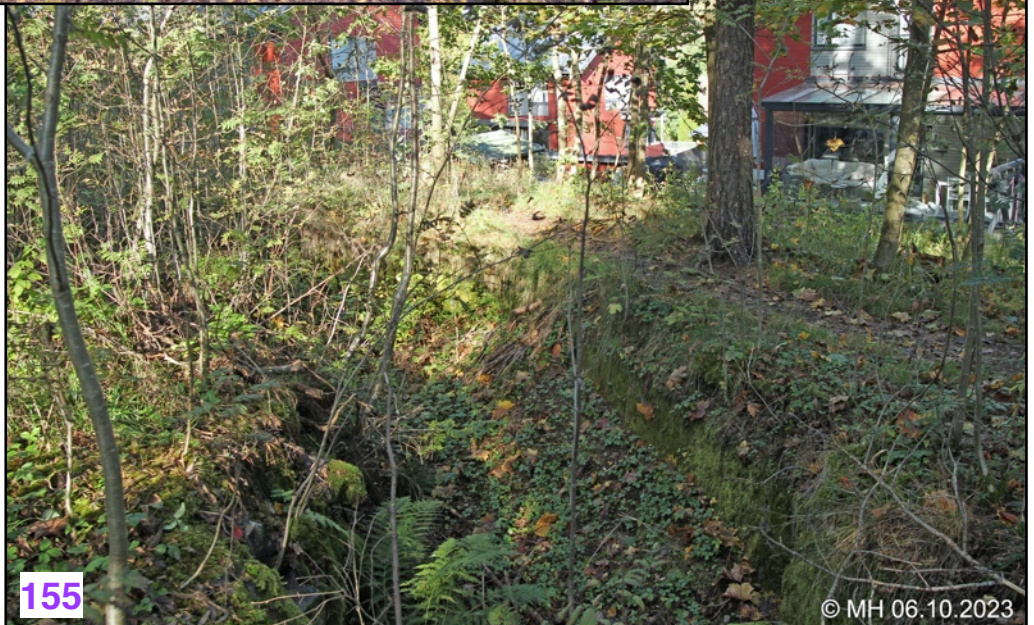
155

Lehtimäen puiston koillisosan taisteluvarustukset päättyy noin 15m pitkään ampumahaudan osuuteen. Tämä osa on etuseinältään betonoitu. Nykyään käytävä on sen verran täyttynyt ja kasvillisuuden peitossa että sen muotoa on hankala hahmottaa.

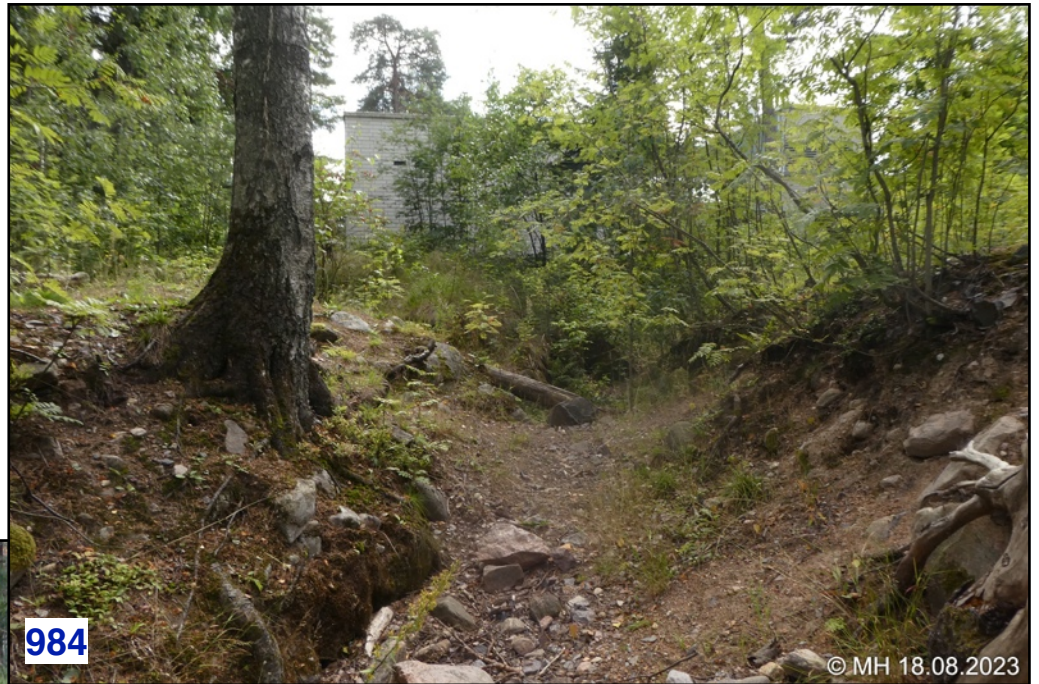
984

Käytävaneliö kuuto-
selta kaakkoon
lähtevä käytävä.
Taustalla häämöttää
päiväkoti.

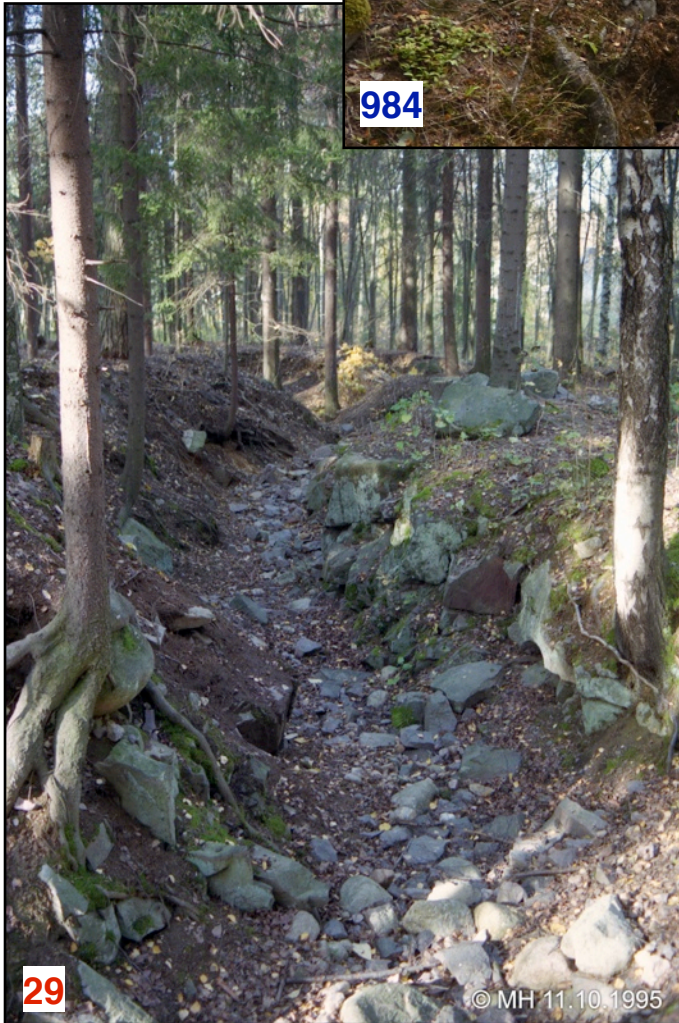
29

↑ Vielä vuonna 1995
käytävä oli vapaa
kasvillisuudesta. Pohjal-
le oli kyllä viskottu
kaikki lähiseudun kivet.

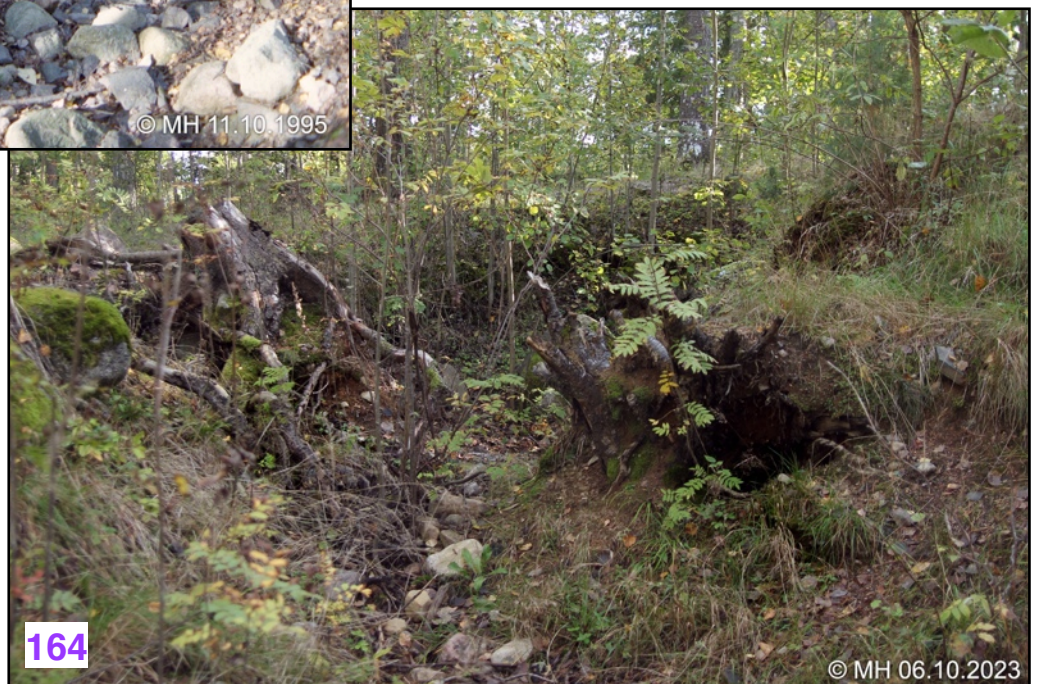
164

Eipä tämä kaivanto päi-
väkodin vieressä paljoa
suojeluhaluja herätä.
Siistiä kyllä voisi niin
olisi turvallisempikin.

Jäljellä ovat varustukset ja miksi ei täytetytkin käytävät tulisi siivota ja hieman ehostaa. Maavallisten käytävien pyöritystä on vaikea estää ilman rakentamista mutta louhittuja käytäviä pystyisi parantamaan. Käytävien pohjalta voisi poistaa isoimmat lohkat penkkoihin ja täyttää pohja hiekalla niin että siellä voisi lapsetkin kulkea kompastelematta. Penkoilla olevat kivet tulisi upottaa niin ettei niitä viskottaisi takaisin käytäviin. Näin puisto siistiytyisi ja tulisi vallitusten tienot turvallisemmiksi ja helpommiksi kulkea. Jos mitään ei tehdä niin lähiseudun asukkaiden parissa lisääntyy halu täyttää nämä ”pahuksen kaivannot”. Ihmisten pitäisi voida ottaa nämä rakennelmat rikkautena omassa lähiympäristössä. ”Meillä on jotain mitä kaikilla ei ole”. Risuilla täytetyt kivikuopat eivät paljoa sympatiaa kerää.

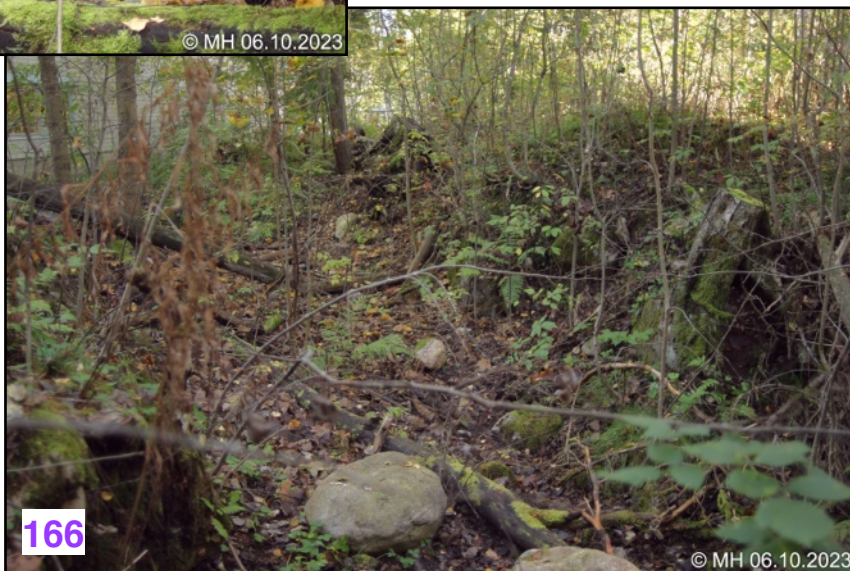
166

Suojan XXVII:5/16 toinen pääty jää päiväkodin tontin puolelle. Täältä on museovirastonkin inventointikartassa yhteys päiväkodin länsipuolen käytävälle.

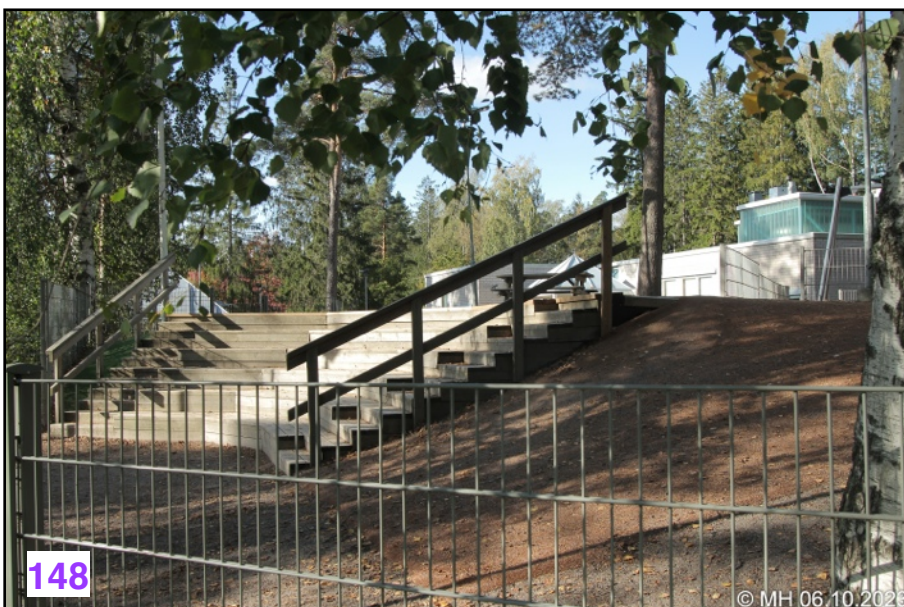
148

Suuri betoninen suojahuone XXVII:5/12 on saanut yllensä päiväkodin katsomon. Sama kohde esitelty jo sivulla 5. Katsomon ja pihan kunnostuksen yhteydessä on viimeisetkin suojahuoneen betoninurkat kadonneet näkyvistä.

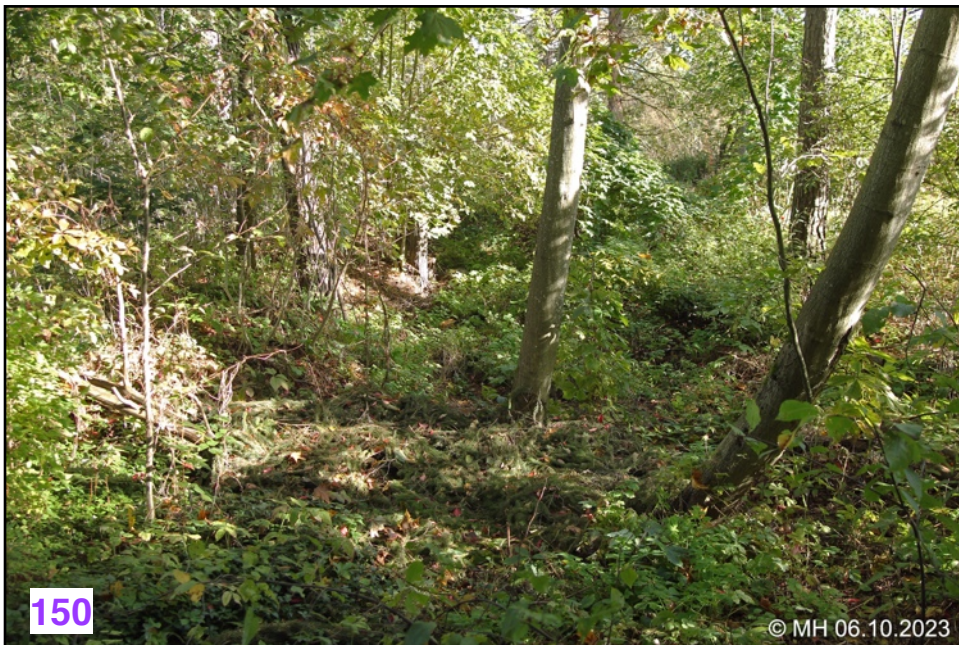
Vanhalta Hämeenkyläntieltä nousevan ulkoilutien itäpuolella olevista käytävistä ei ole paljoa näytettävää. Vielä 1995 oli käytävän etuseinä havaittavissa. Käytävä on täytetty järjestelmällisesti puutarhajätteillä. Viimeinen kuorma näkyy tuossa vinojen puiden välissä. Se on ilmestynyt siihen tämän syksyn kuvauskertojan välillä.

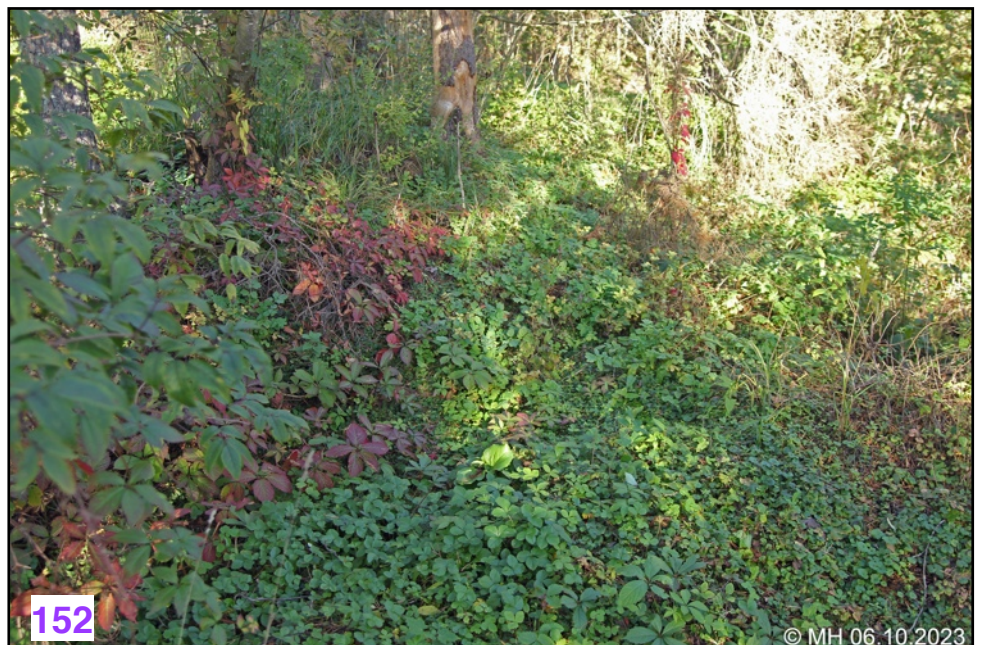
Kohteelta 5/10 kaakon kautta etelään suuntautuvat varustukset on jääneet rivitalojen tontille. Talojen välissä voi pihamaan alla olla jäljellä jotain, mutta näkyvissä tuskin mitään. Ilmakuvan 1943 mukaan voisi olettaa tuolla olleen betonista ampumahautaa. Ilmakuvassa ampumahaudan penkka on hyvin vaalea mikä viittaa kasvillisuuden puuttumiseen, betoniin. Käytävän päädyssä on ollut joitain varustuksia, suojusta tuliasemiin. Käytävä on päättynyt lähelle Äestäjätietä.

Tässä kohtaa on B-tyypin asema. 1995 olen sen huomannut koska olen muistiinpanoissani myös maininnut. Harmi ettei silloin tullut kuvattua. Asema on myös merkittynä museoviraston inventointikarttaan. XXVII:5/10. Miksi kotitalon vieressä, puiston puolella olevat asiat pitää peittää. Miksi niitä ei voi ottaa ympäristön rikkautena ja moninaisuutena.
