Vallitukset

20.07.2023

LAAJALAHTI TYKKIASEMA 108

Tukikohta XXXI Tykkiasema 108

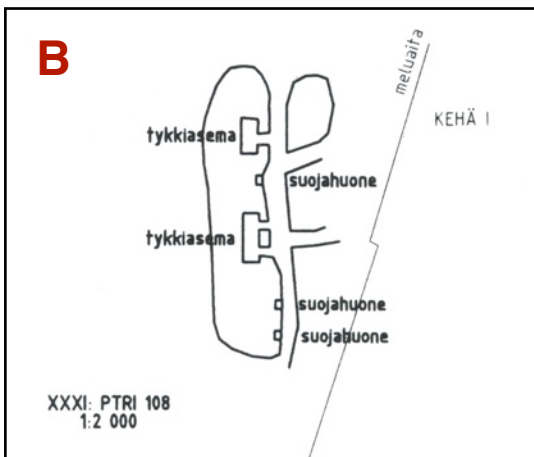
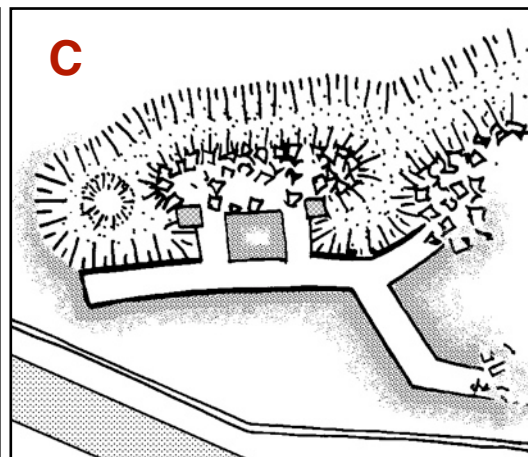
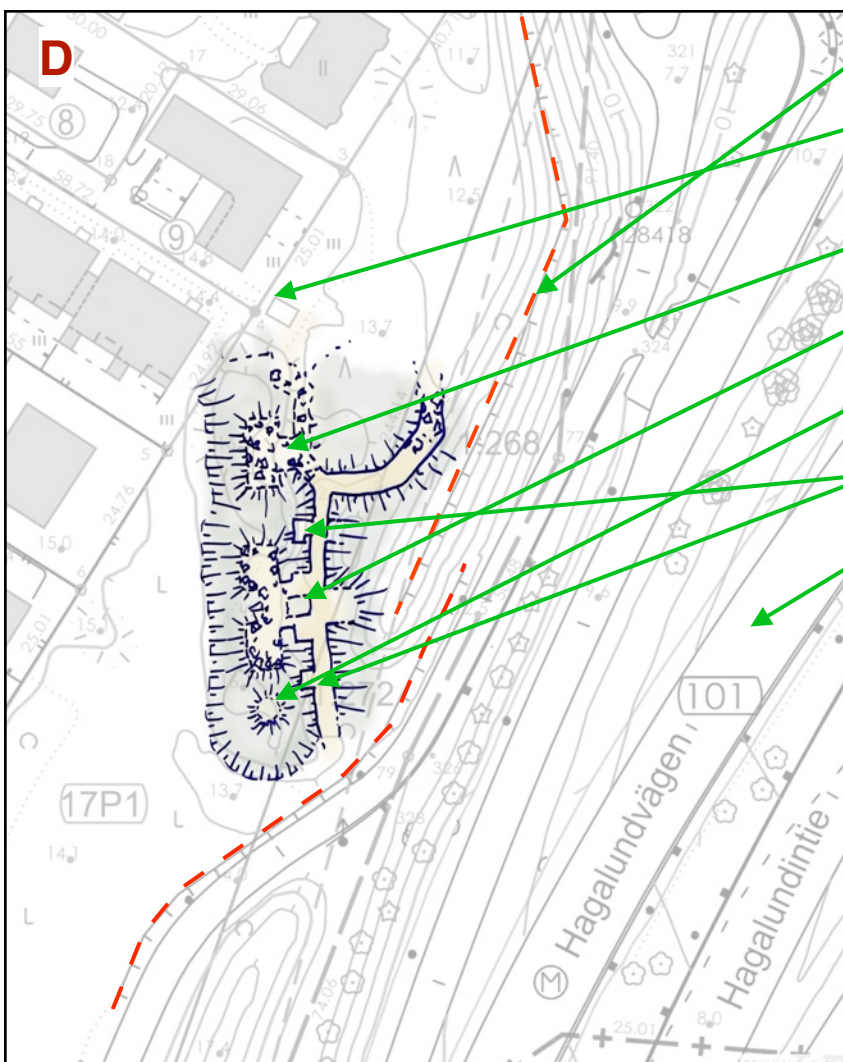
- Täytettyä / tasattua aluetta. Oliko toinen tykkiasema täällä?

- Tykkiasema (vai sittenkin suoja)

- Tykkiasema

- Suojan kuoppa ?

- Suojia

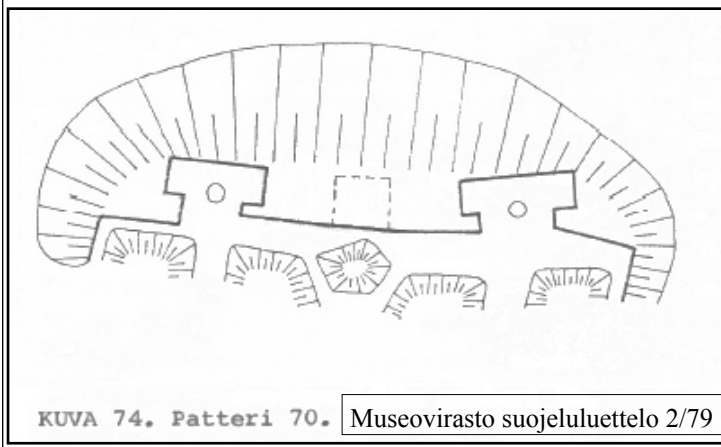
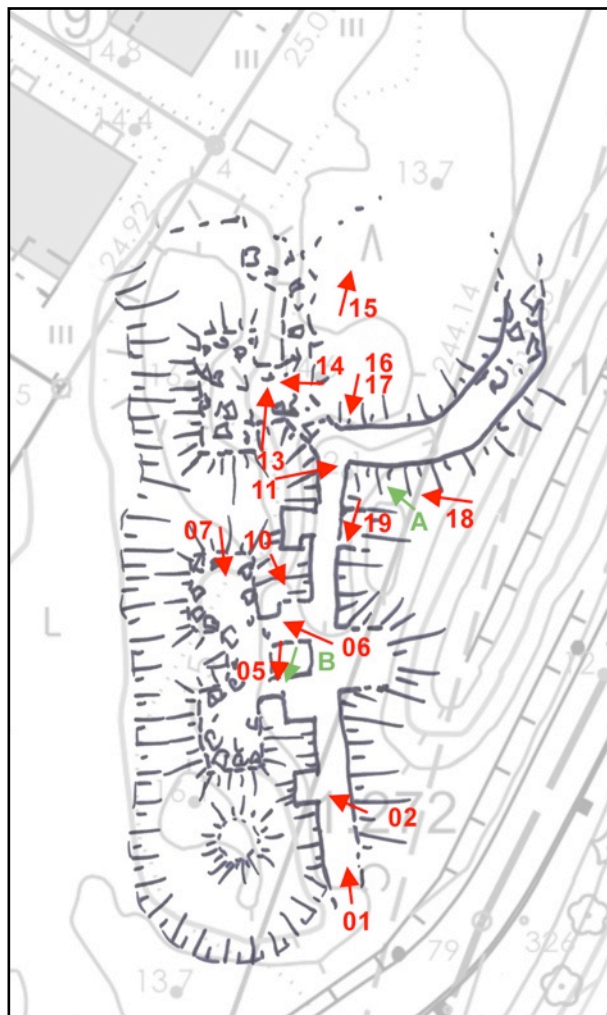
Museoviraston suojeluluettelossa 2/79 eli vuoden 1979 inventoinnissa on maininta kahdeksasta canet-tykin asemasta. Kaksi noista olisi säilyttämisen arvoisia. 108 on toinen ja Kivikosta löytyisi toinen (kohde 70). Tuon patterin 70 piirustus vastaa mielestäni aika hyvin sitä minkälaisen käsityksen itse sain patterista 108. Eli tykit laidoilla ja suoja keskellä. Keskellä olevan suojan takaa koukkaa käytävä. Suojeluluettelossa tosin mainitaan jotta nämä kaksi asemaa olisivat erityyppisiä. ↓
