Vallitukset

LUPAUKSENVUORI ETELÄINEN (Laajalahti) TUKIKOHTA XXXI:4-5

Tukikohta XXXI:4-5

Valokuvat ja muistiinpanot 20.8.1994, 24.8.1994, 27.8.1994 ja 17-18.4.2023 (Täydennetty kartoin, kuvatekstein alkuvuodesta 2023)

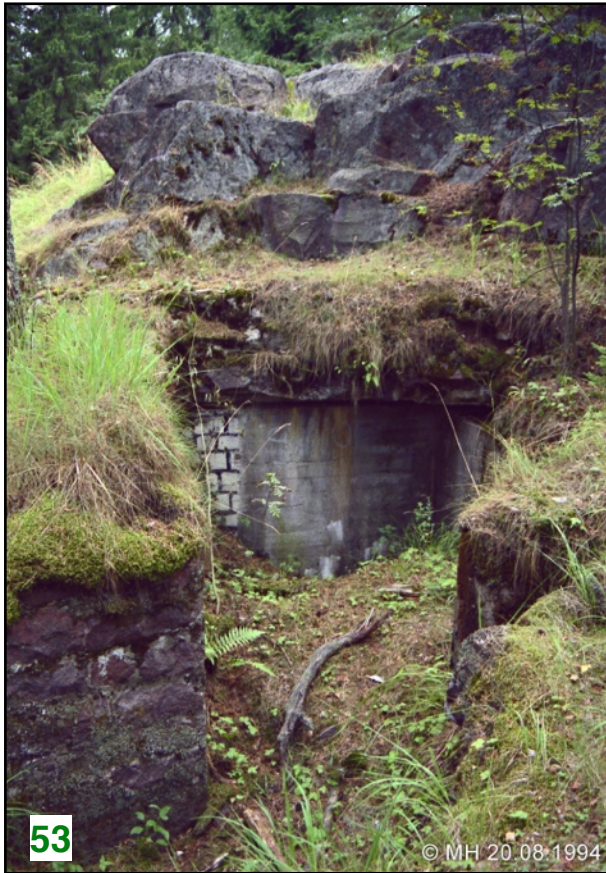
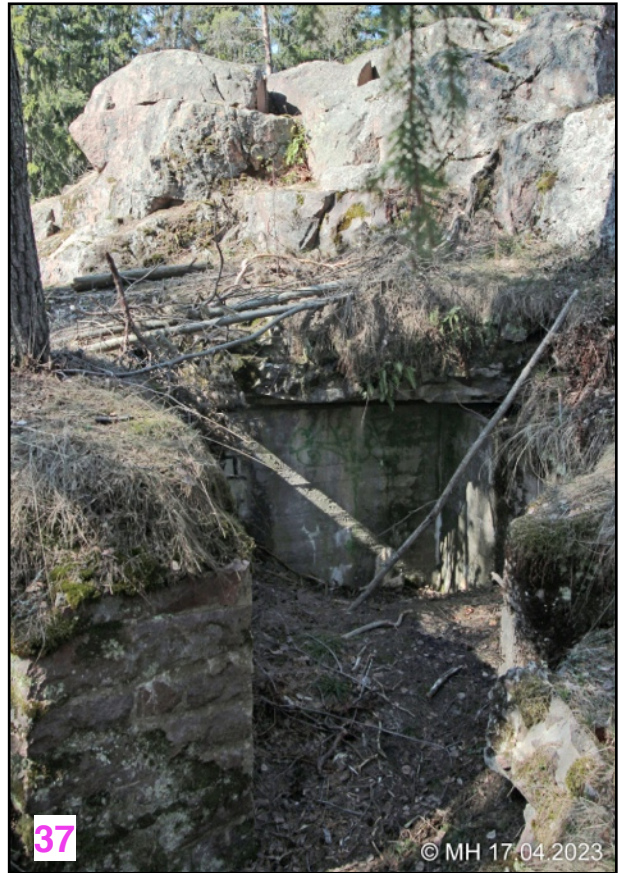
Suojan (**S3**) seinät on valettu lautamuotin taakse ja katto ratakiskojen päälle. Mäen suo-
jien katoissa ollut aikoinaan runsaasti ratakiskoa josta joku on saanut kerättyä oivan kasan
romurautaa. Seinän muottilautoja pilkistää lattialle tipahtaneen katon ja seinän alaosan
välistä. Aiemmin en ole juurikaan törmännyt graffiteihin enkä juuri muuhunkaan maalailuun
(*siis 1990-luvulla*) mutta tämän suojan takanurkkaa on koristettu maalaamalla se valkoi-
seksi tiiliseinäksi.

↑ Suojan S3 jäänteet ennen ja nyt. 1994/2023 ↑

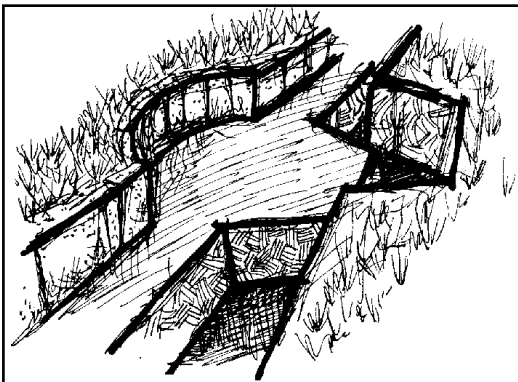
Tuliasema jonka tyyppistä en vielä ole muualla tavannut. Tyyppi korvaa ns. matalan poteron (*matala A-tyyppi*) joita ei tällä mäellä ole. Kaarevan etureunan taakse on jätetty tasanne asetta tai muuta varustetta varten. Yhdyskäytävä koukkaa aseman takaosan kautta. Asemat on jostain syystä kuitenkin täytetty hiekalla yhdyskäytävää lukuun ottamatta. Näitä tuliasemia on mäellä 4 kpl. **T3, T6, T9** ja **T13**.

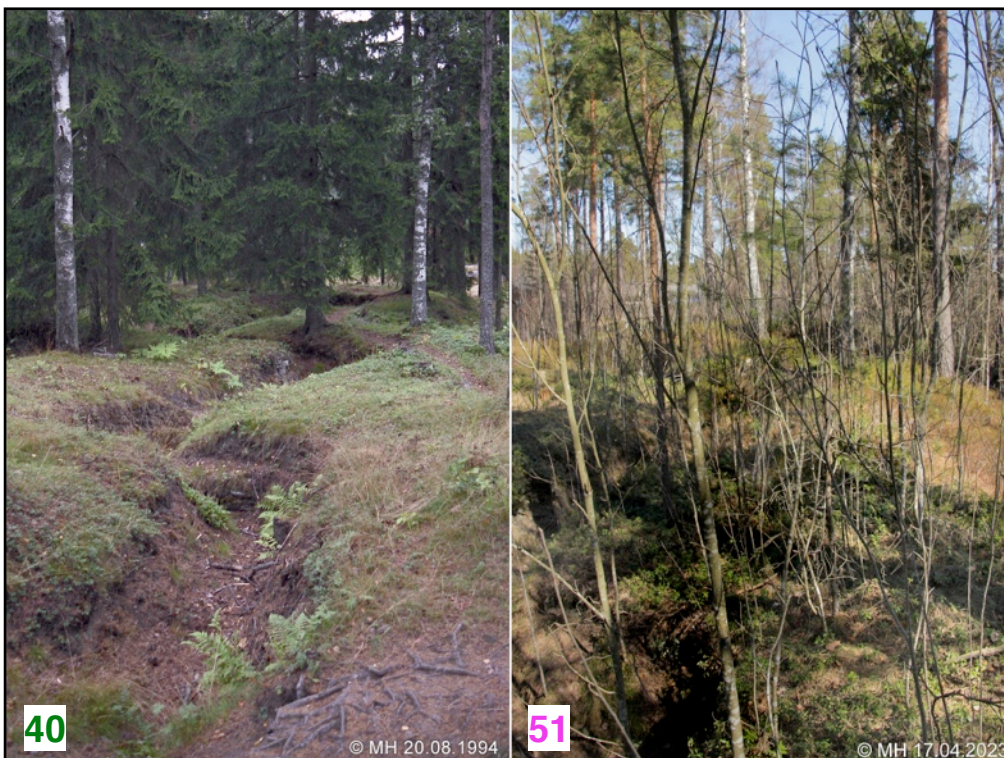
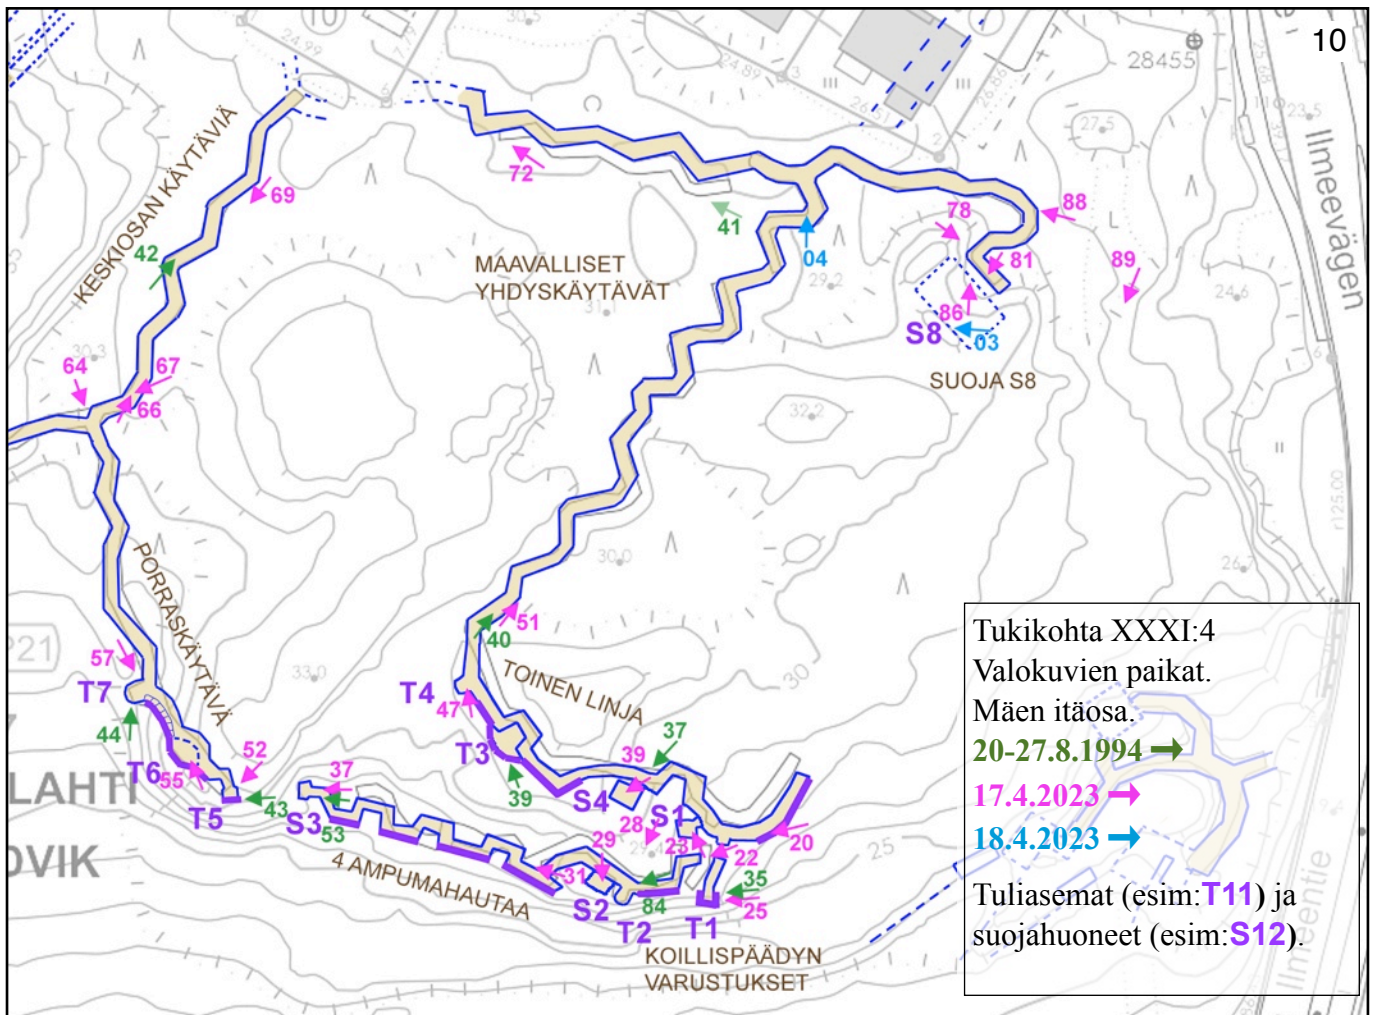
Pohjoiseen johtava yhdyskäytävä. Kuvat vuosilta 1994 ja 2023. Kuvat on otettu samasta kohdasta. Tästä huomaa parhaiten metsänhoidon vaikutukset ↓

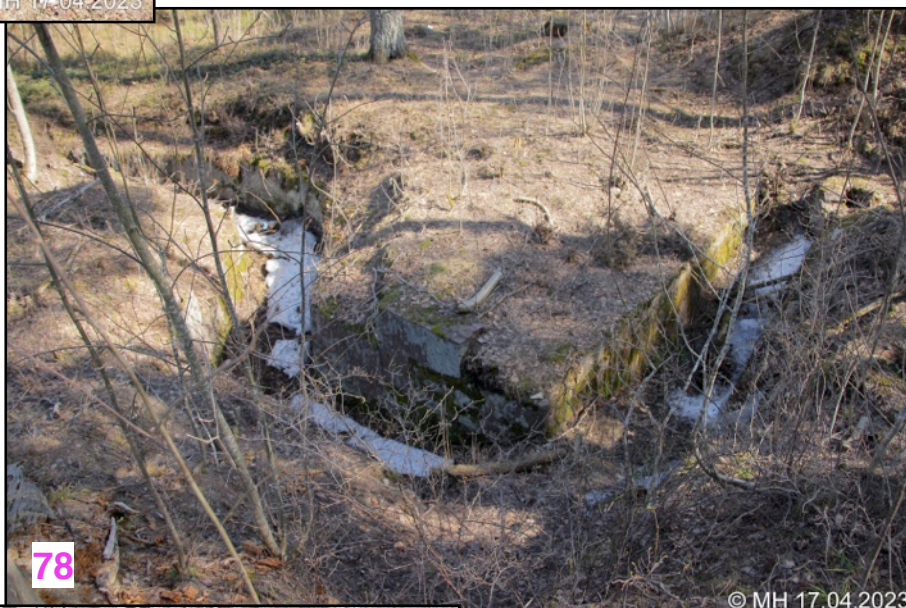
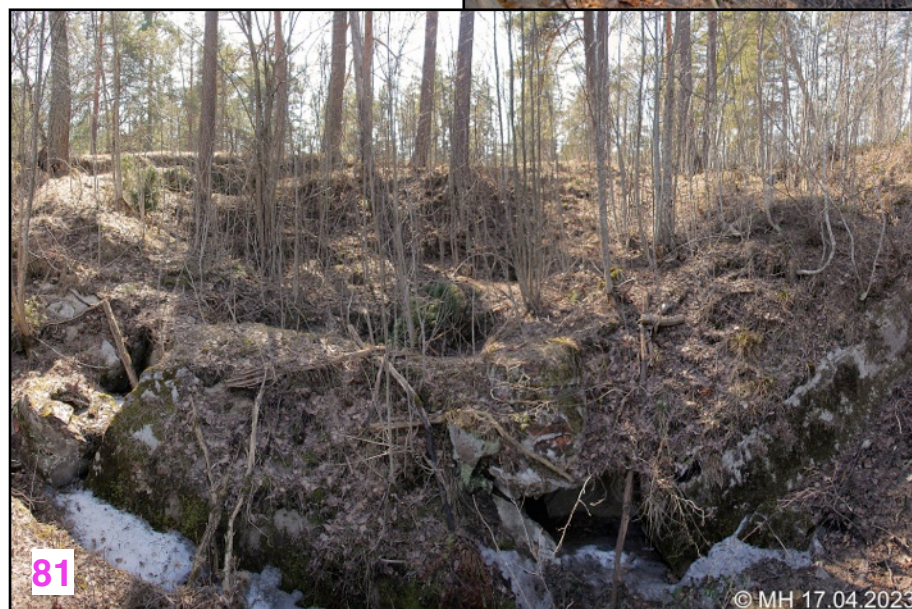
↑
Omakotitalojen luota suojalle saapuvassa käytävässä on vielä sinne kuulumatonta rojua.

Suojan **S8** eteen tuleva käytävä on rakennettua järeistä kiviharkoista. →

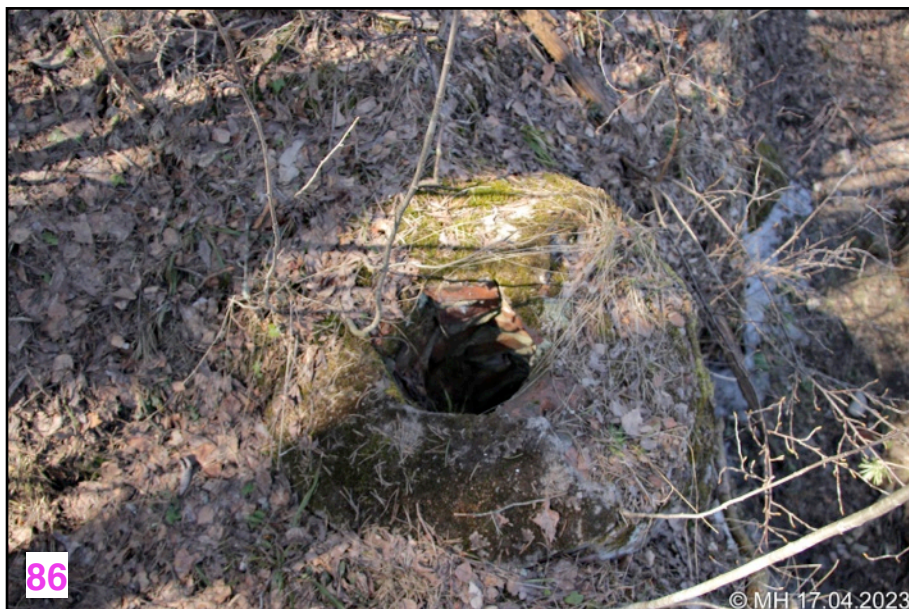
←
Suojahuoneen **S8** kuoppa.

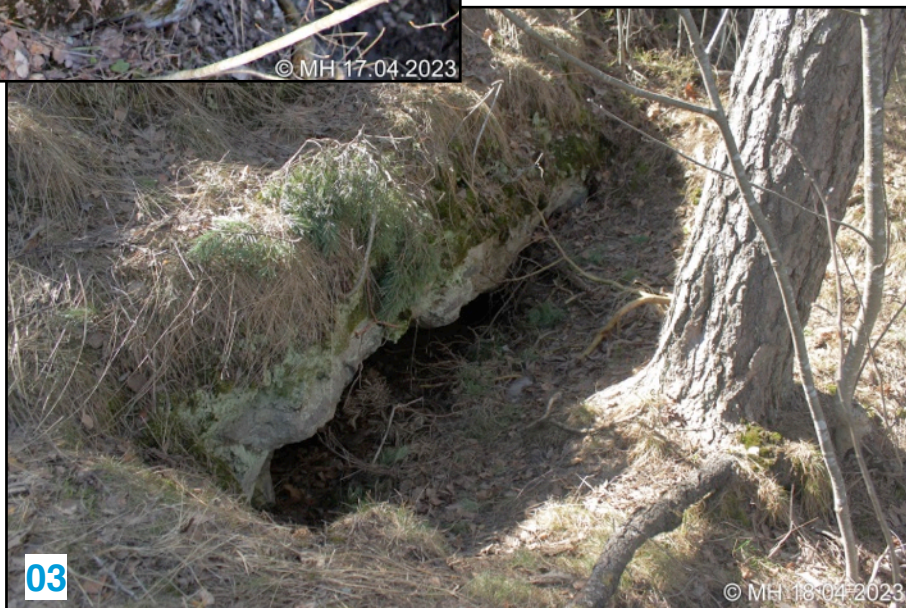
← Suojahuoneen savupiippu. Näitä oli tässä suojassa kaksi kappaletta.

Suojan takaseinällä näkyy hieman katon jäänteitä. →

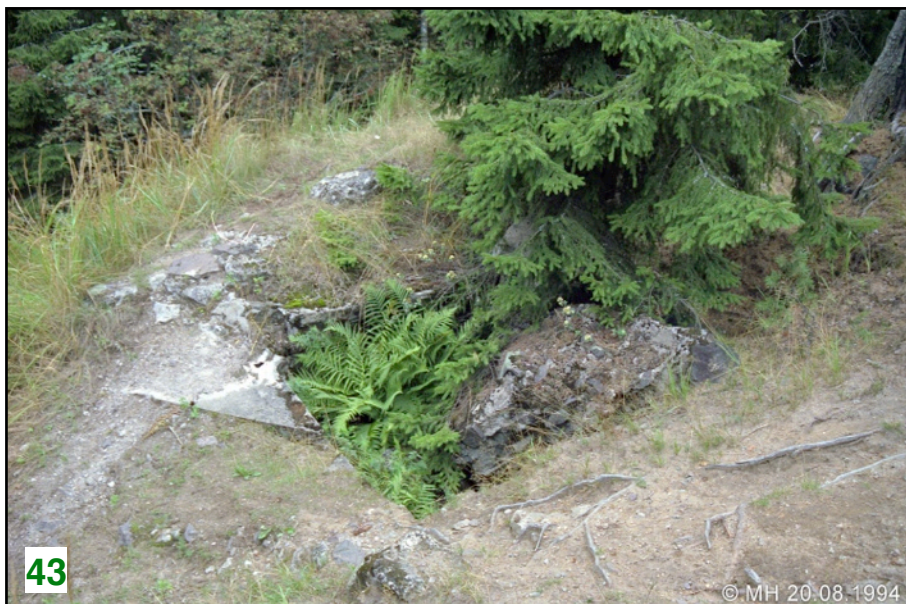
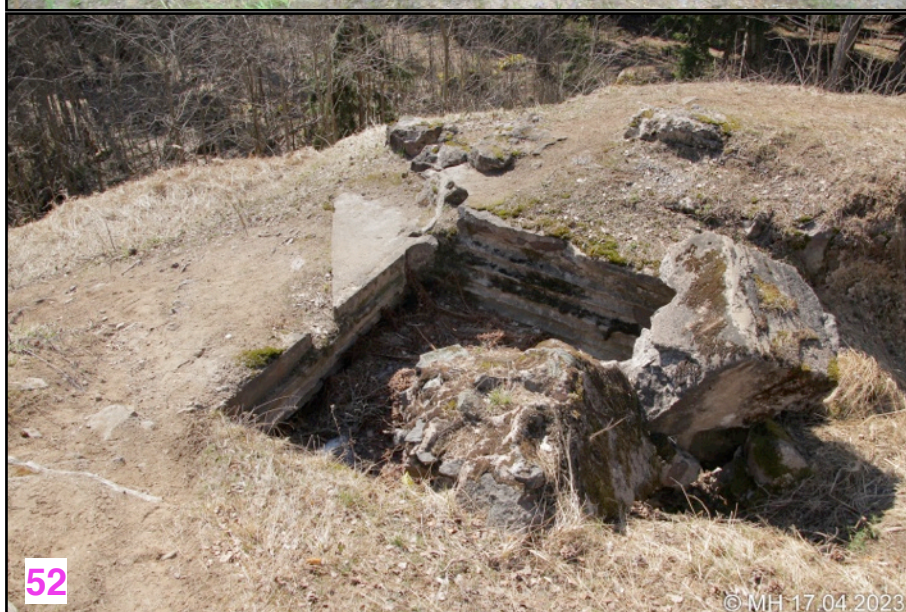
Etelästä tuleva käytävä alkaa noin sadan metrin päästä länteen suuntaavan käytävän haarautumasta, käytävän alussa olevalta suurelta ampumakomerolta **T5** (2x2m) (Nimitin näitä B-tyyppin asemia aikaisemmin ampumakomeroiksi. Nytkemmin nämä tulkitaan lähinnä tähystysasemiksi. 1990-luvun kirjallisessa materiaalissa ei vielä puhuttu tähystysasemista. Täydennetty 2023). Asema on kallion päällä ja sen ampumasektorin vasen reuna suuntautuu kohti aiemmin kuvattuja taisteluasemia ja on muutamien metrien päässä suojan **S3** yläpuolella. Asema on tehty hirsikehikon ympärille. Ampuma-aukko on pieni ja ampumasektorin kyljet selvät. Tuliaseaman katto on sortunut. Asemassa ei ole ollut betonista takaseinää.

↑ Käytävän alkupäässä on hyvällä sijainnilla tähystysasema **T5**.

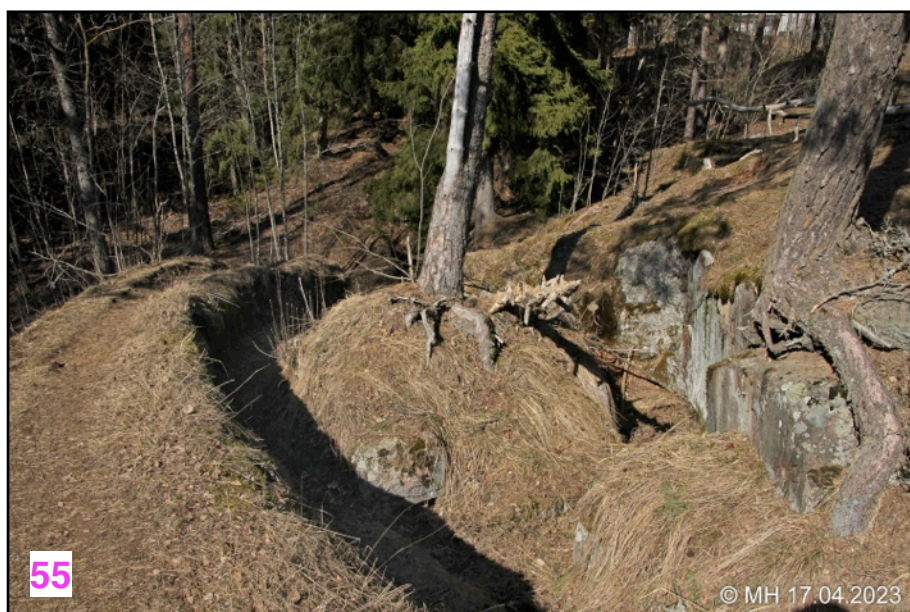
Tuliaseama **T6**. ↓

Kallion reunalla, **T5** pohjoispuolella on toinen tuliaseama. Tämä **T6** on samaa tyyppiä kuin **T3** mutta taka-reunaa kiertävä käytävä on selvästi näkyvissä ja syvempi. Tämänkin kohteen osalta on vaikea hahmottaa paikkaa tuliaseamaksi keskikorokkeella olevan kumpareenkin takia. Muutenkin tämän tyyppinen asema on minulle vielä uusi ja outo joten voihan olla, että paikalla on vain erikoinen mutka taisteluhaudassa. (Huom! epäilen nykyään valonheitinasemaksi. Täydennys 2023).

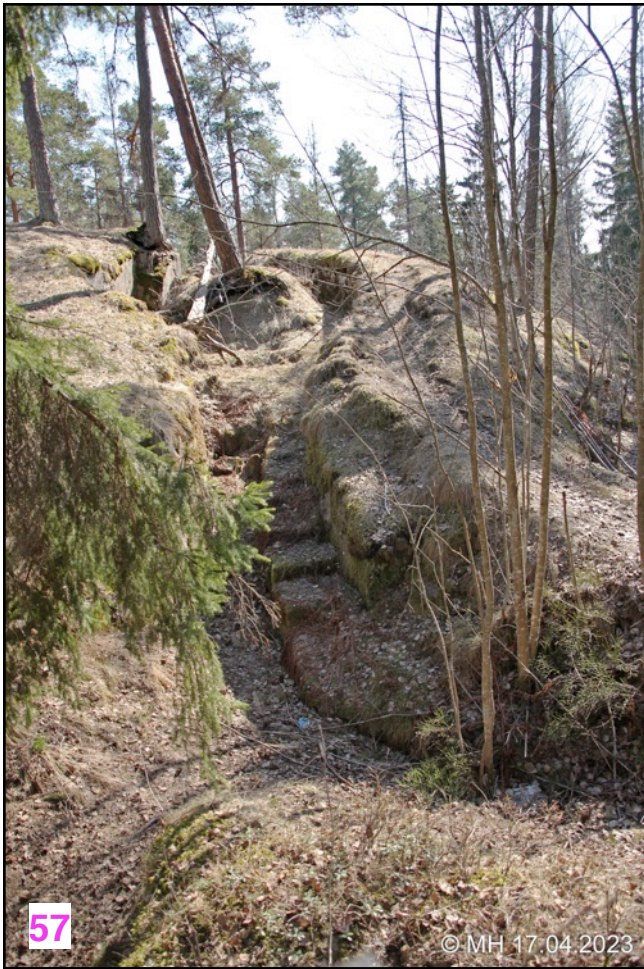
↑ Kalliolta alas tullessaan on käytävässä rinteiden kohdalla portaat. Ylhäällä vinon männyn kohdalla on **T6** ja portaiden alapäässä **T7**.

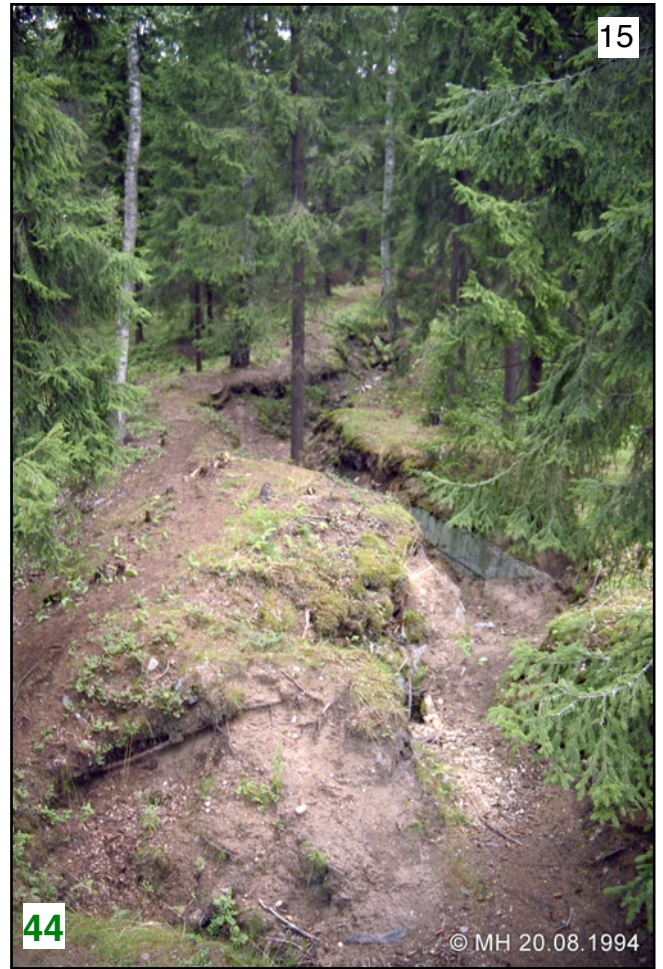
↑ Mäen keskustaasta kulkeva yhdyskäytävä. Ensin hieman harkkokiveä ja sitten maavallia. Kuvan alareunassa on aseman **T7** kuoppa.

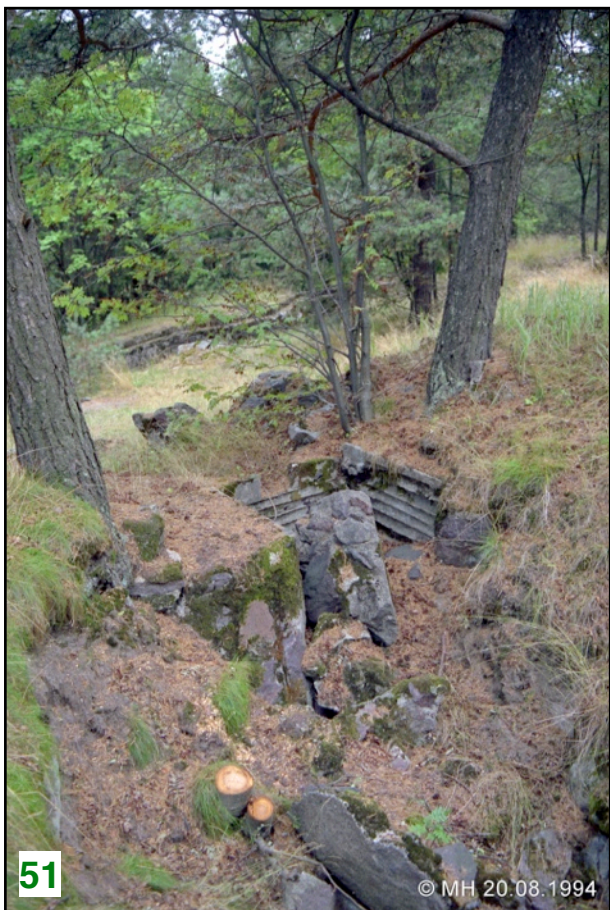
Ylös nousevasta yhdyskäytävästä erkanee luoteen puolelle käytävä, jossa muutaman metrin osuus ampumahautaa. Tämän käytävän päässä on pieni, noin 10cm halkaisijoltaan olevien runkojen ympärille valettu betoninen ampumakomero **T10** (*Eli tähystysasema. Onhan tietysti tähystysasemastakin voinut ampua*). Asemassa on alueelle tyypillisesti pieni aukko ja sektoripielet. Asema on ollut katettu koska ympärillä on betonisia lohkareita eli katon kappaleita.

↑ Asema **T10** eli tähystysasema.

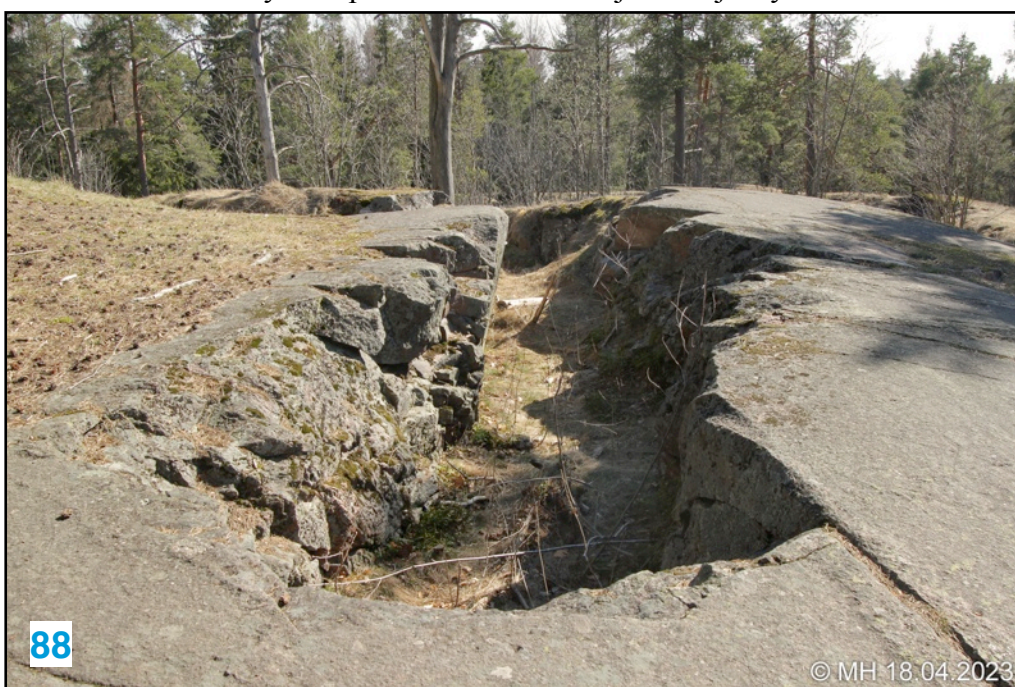
Kallon laella oleva käytävänpätkä on louhimisen jälkeen jäänyt keskeneräiseksi. ↓

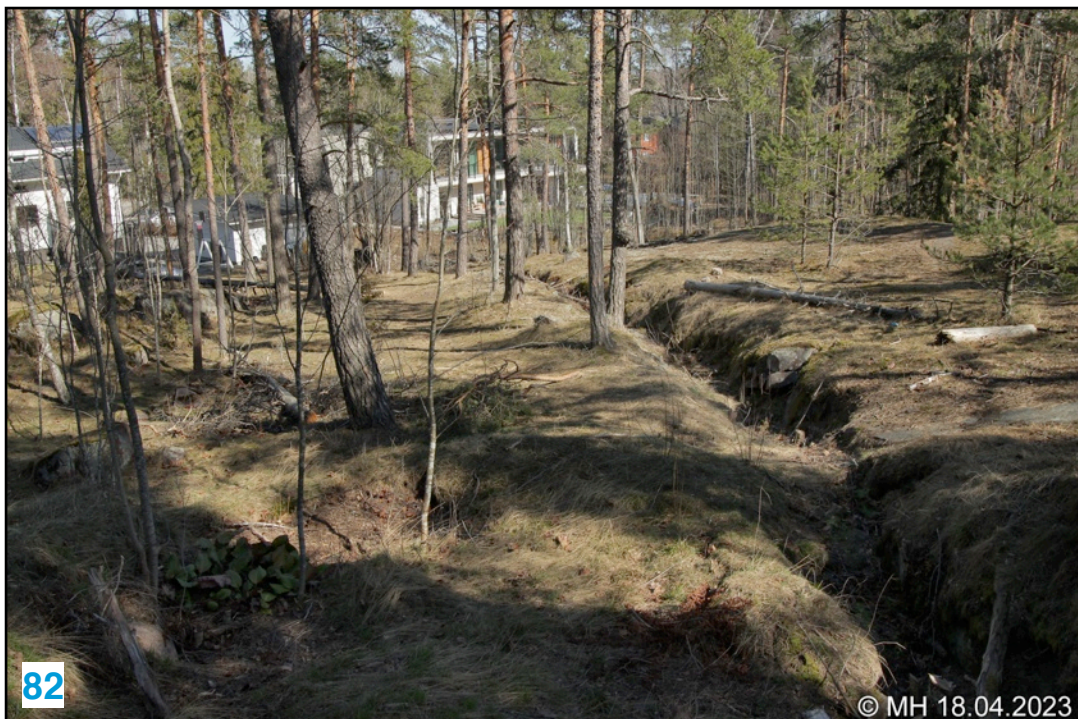
↑ Läntisen osan saapumiskäytävä. Koivistontie 10 kohdilta on noussut tykkitie suojuhuoneelle S7. Tuo tieura on vain vaivoin hahmotettavissa viereisen saapumiskäytävän vasemmalla puolella.

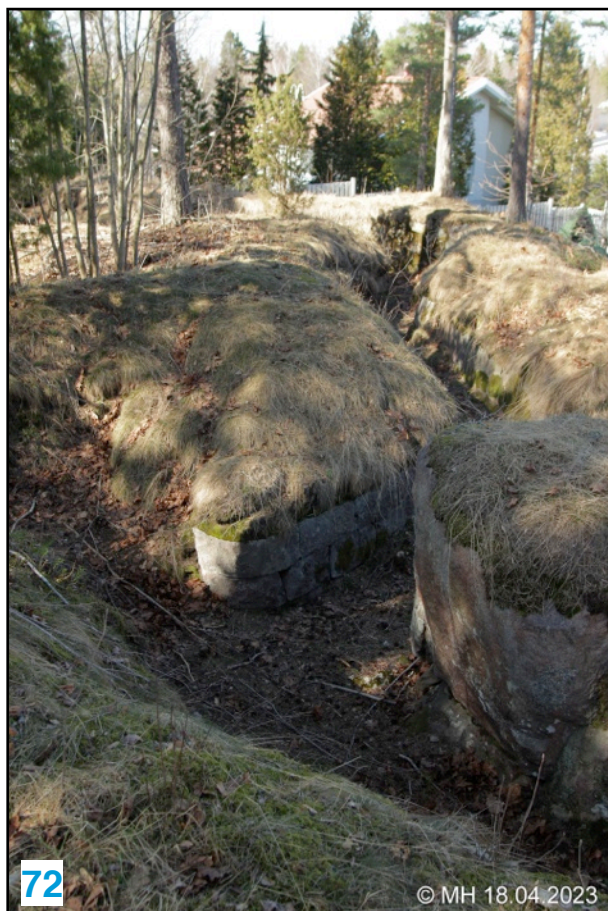
72

↑ Pohjoiseen johtavaa käytävää. Vasemmal-
la mahdollinen suoja **S9**.

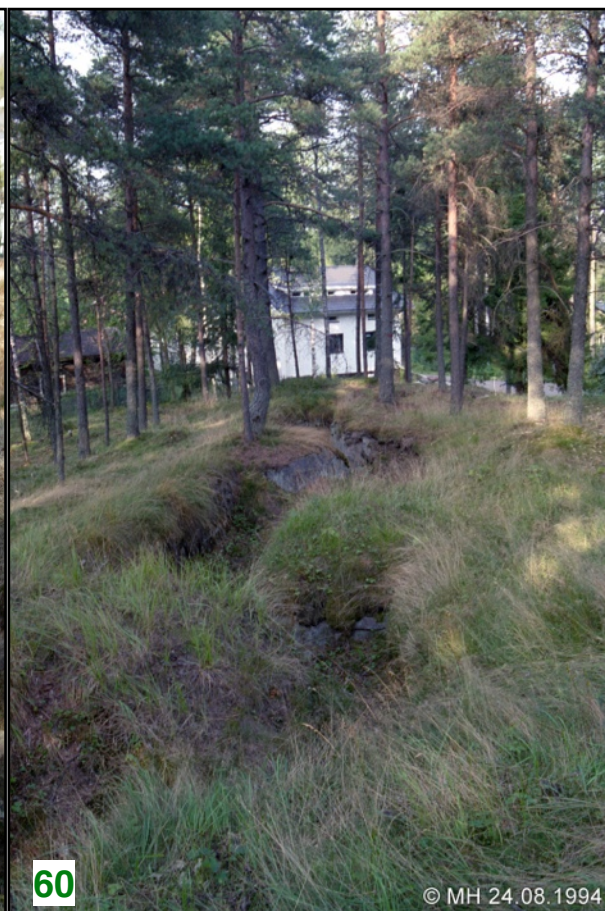
60

↑ Pohjoinen käytävä idän suuntaan.

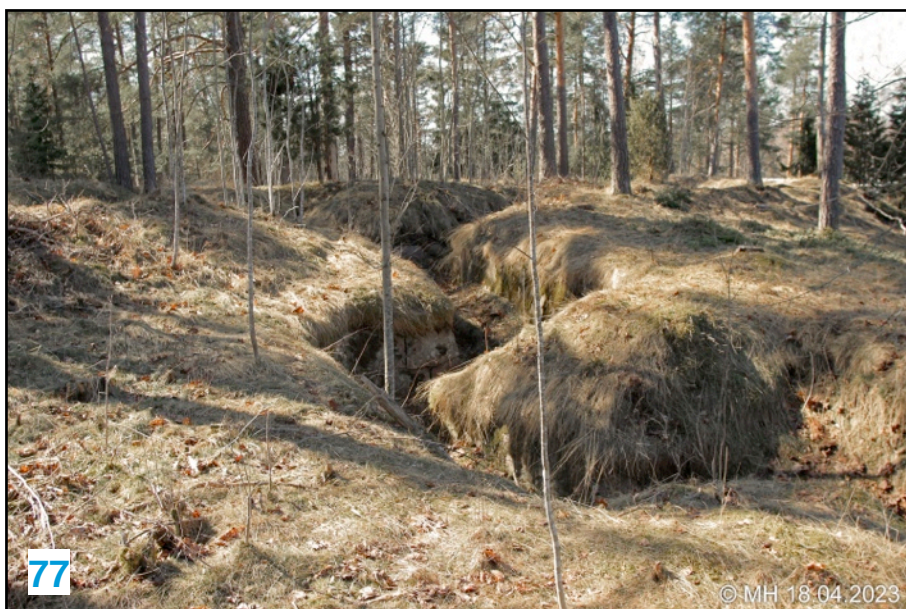
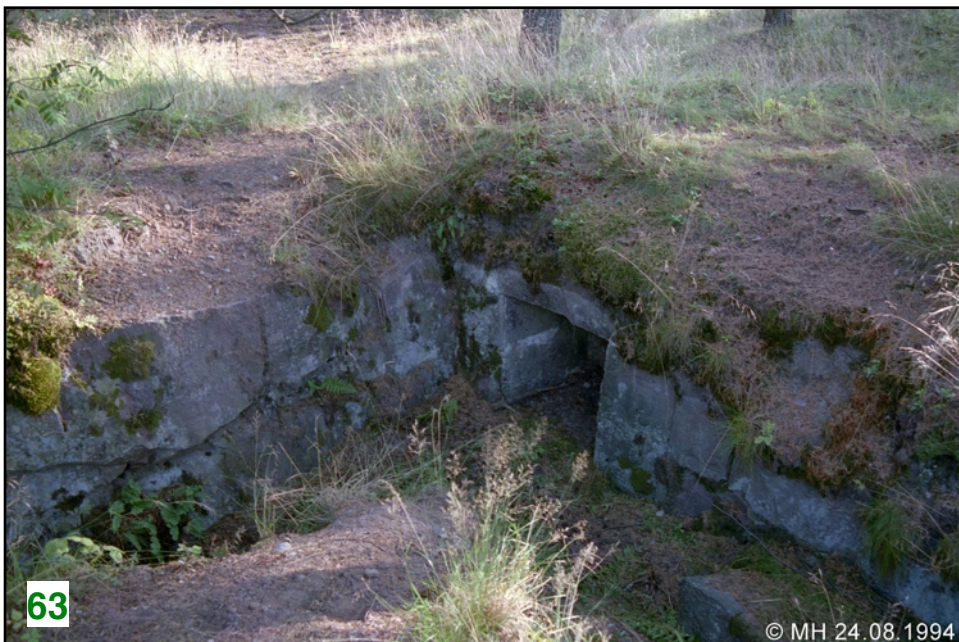
Pohjoisreunan varustukset alkaa suojalta **S9** itään suuntautuvalla kolmeosaisella sakaramaisella ampumahaudalla, joka ulottuu lähelle tykkietä. Viimeisessä sakarassa on tukevista lankuista rakennettu ammuskolo. Puurakenteita ei yleensä ole jäljellä koska lahoaminen on vienyt sen mitä ihmiset ei ole ehtineet korjata talteen. Puuosien vähäisyyttä ei tosiaankaan voi pistää pelkästään lahoamisen tiliin. Suurin ja parhain puutavara on todennäköisesti kerätty talteen, osasta on tehty nuotiopuita ja sateelle alttiit osat onkin sitten saaneet lahota. En tiedä onko kaikkia varustuksia koskaan raivattu ja siivottu jolloin laudankappaleet ym. olisi kerätty pois. Tällä mäellä suoritetun metsänhoidon yhteydessä kaadettujen risujen mukana on varmaankin nostettu käytävistä pahimmat jätteet. Onko nuo aikaisemmin kuvatut maavalliset käytävät olleet seiniltään hirsillä tuettuja?

Pohjoisreunan käytäviä. →

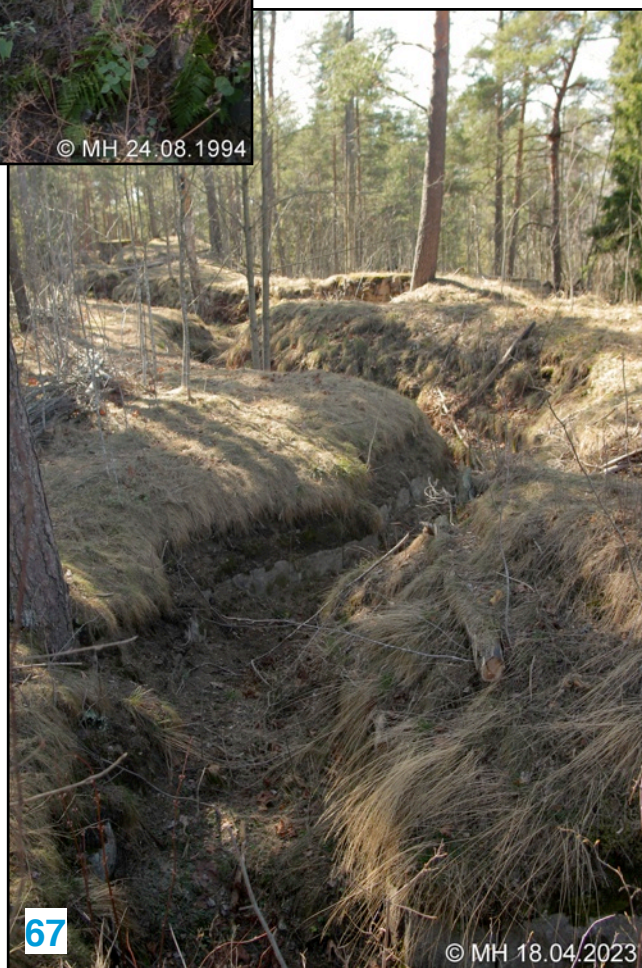
67

Pohjoisreunan varustuksien länteen suuntautuva käytävä alkaa harkkomuurauksella mutta on siinä jouduttu hivenerän louhimaan. Sakaramaisen ampumahaudan ensimmäisessä sisäänvedossa on kivinen ammuskolo. Se lienee tarkoitettu seuraavassa ulokkeessa olevaa tuliasemaa (T11) varten. Sortunut tuliasema on ollut ”riukurunkoinen” ampumakomero. Seuraavan käytävässä olevan sakaran kohdalta on ulkosyrjän penkasta kaivettu maata, todennäköisesti läheisten omakotitalojen tarpeisiin. Kaivamisesta on kulunut aikaa joitakin kymmeniä vuosia. Ampumahaudan seinät on näiltä osin tehty suurista harkkokivistä, joiden lisäksi käytävän syvyyttä on lisätty yli metrin paksuisella maa-kerroksella.

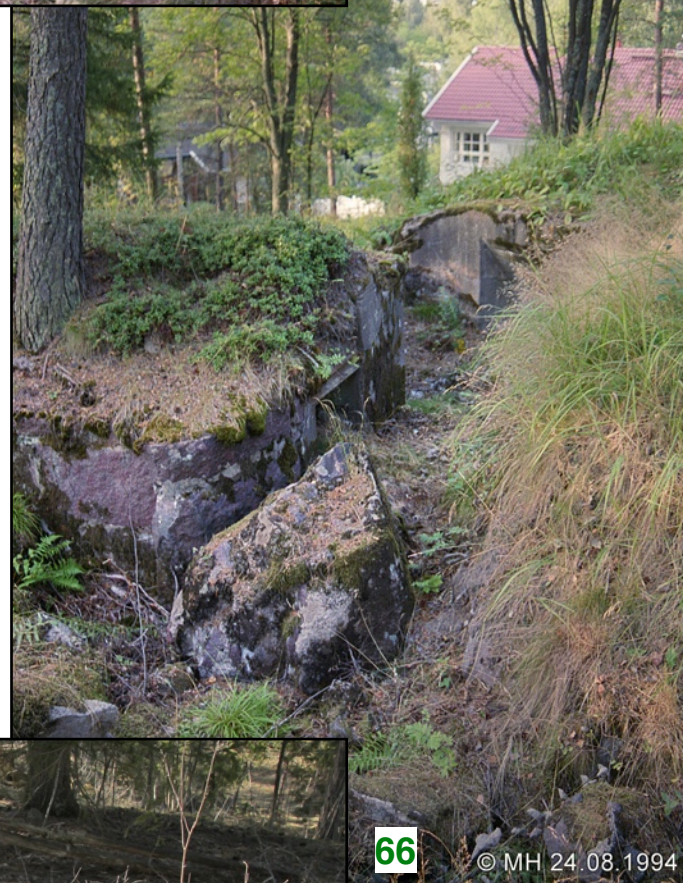
66

Suojan **S10** ja tuliaseman **T12** välistä käytävää. Siinä on vielä ehjä ammuskomero, jonka katto on tuettu ratakiskolla.

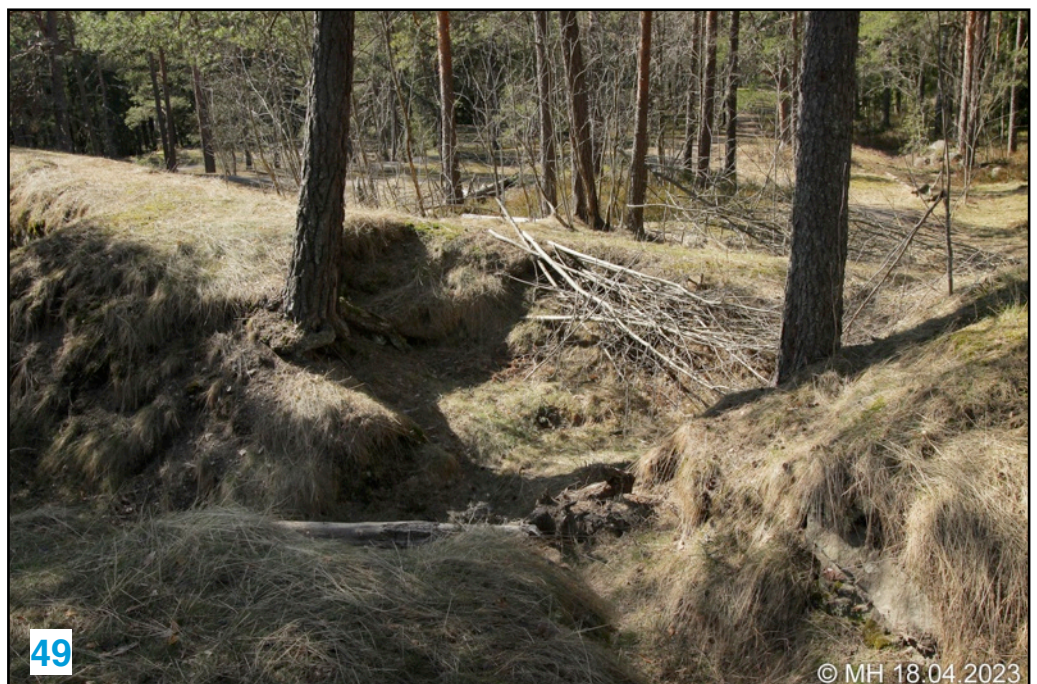
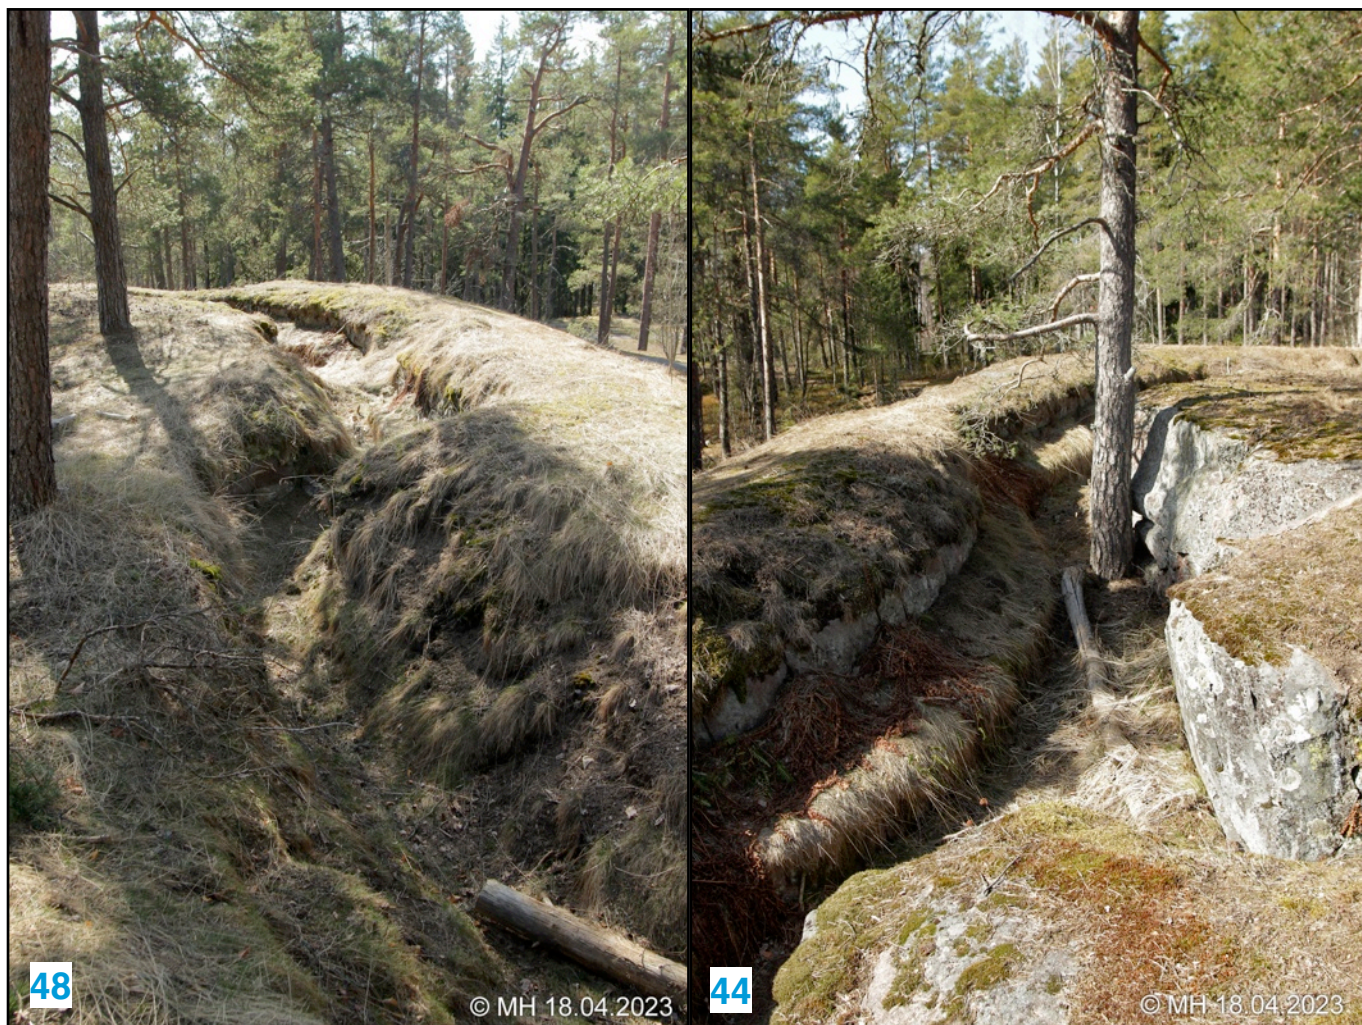
↑ Välitasanteen ampumahautaa suojalta S14 etelään. ↑

Kuopan **S14** jälkeen on kauniisti mutkittlevaa ampumahautaa pitkin tasanteen reunaa. Harkkomuurausta ja hiekkapenkkää. Yksi lyhyt uloke ampumahaudassa muuten ei suurempia erikoisuuksia. Välitasanteen kiertämisen jälkeen yhdytään oikopolun päähän. Käytävien pituuksia olen huono arvioimaan mutta sanotaan nyt noin 60m tälle osuudelle. Kova työ on aikoinaan ollut myös hiekkapenkkojen rakentaminen. Kallioisella mäellä ei ole varmaankaan ollut suuria määriä hiekkaa, jos ollenkaan, joten kottikärryt on saaneet kyytiä.

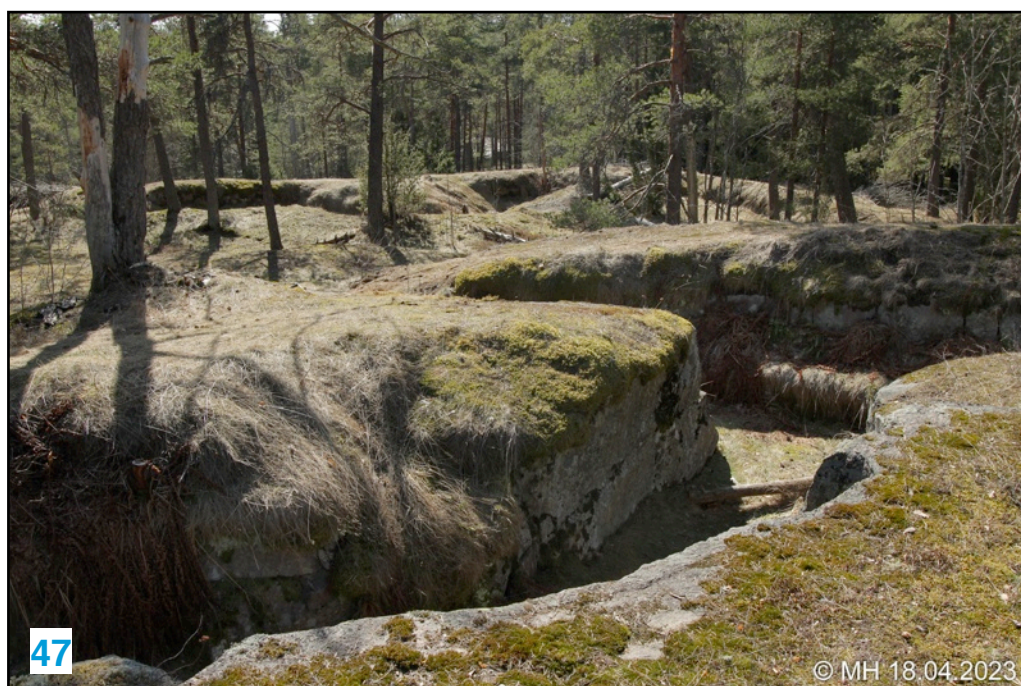
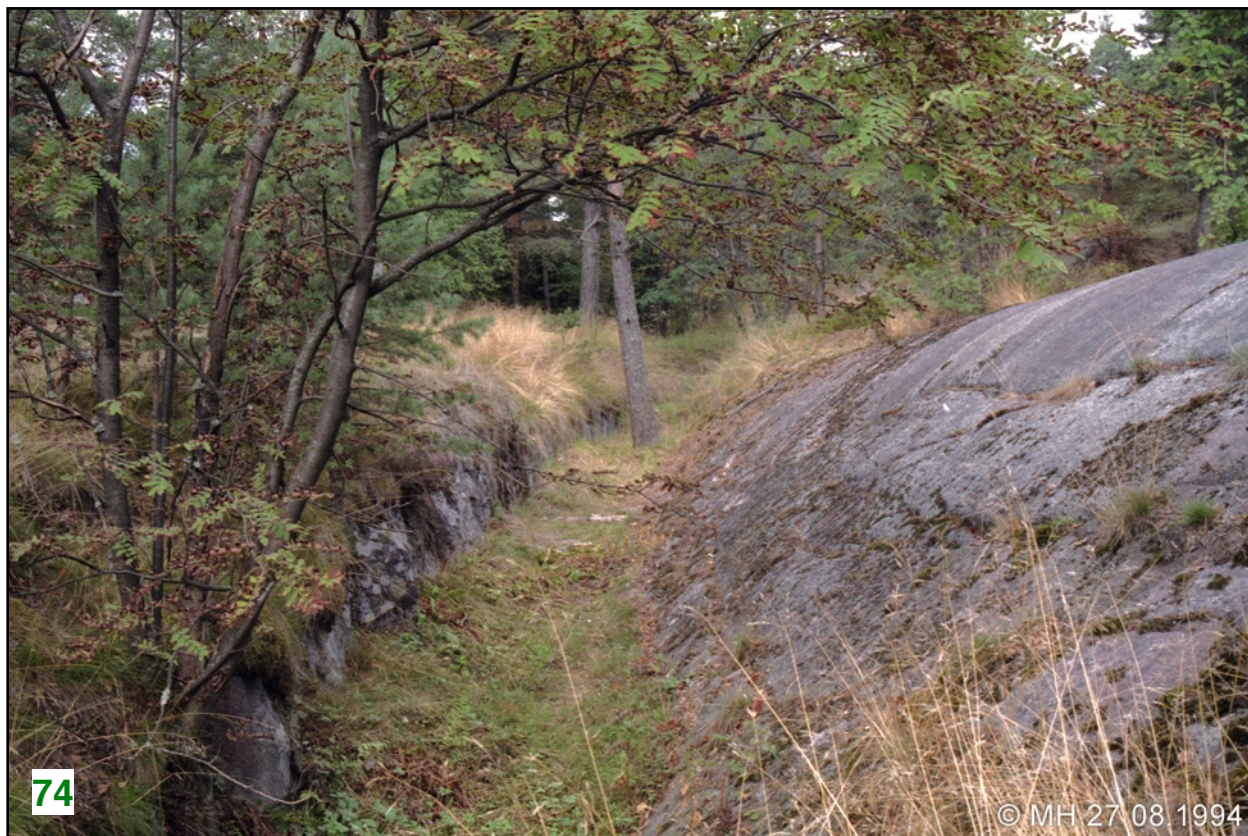
↑ Oikopolku

Oikopolku on käytävänä erikoinen. Pian solmulta lähdettyään käytävän vasen kylki muuttuu luonnon muovaamaksi jyrkäksi luiskaksi. Noin 10m pitkän, suoran käytävän toinen reuna on muurauksella suoristettua louhintaa. Oikotien päästä laskeutuu alaspäin pitkäkö yhdyskäytävä $\approx 30\text{m}$. Tässä sahalaitaisessa käytävässä ei ole ampumatasannetta vaikka näkymät kaakkoon ja etelään olisivat vällan oivalliset. Ilmeisesti on ajateltu ettei vihollinen pääse koukkaamaan tälle puolelle.

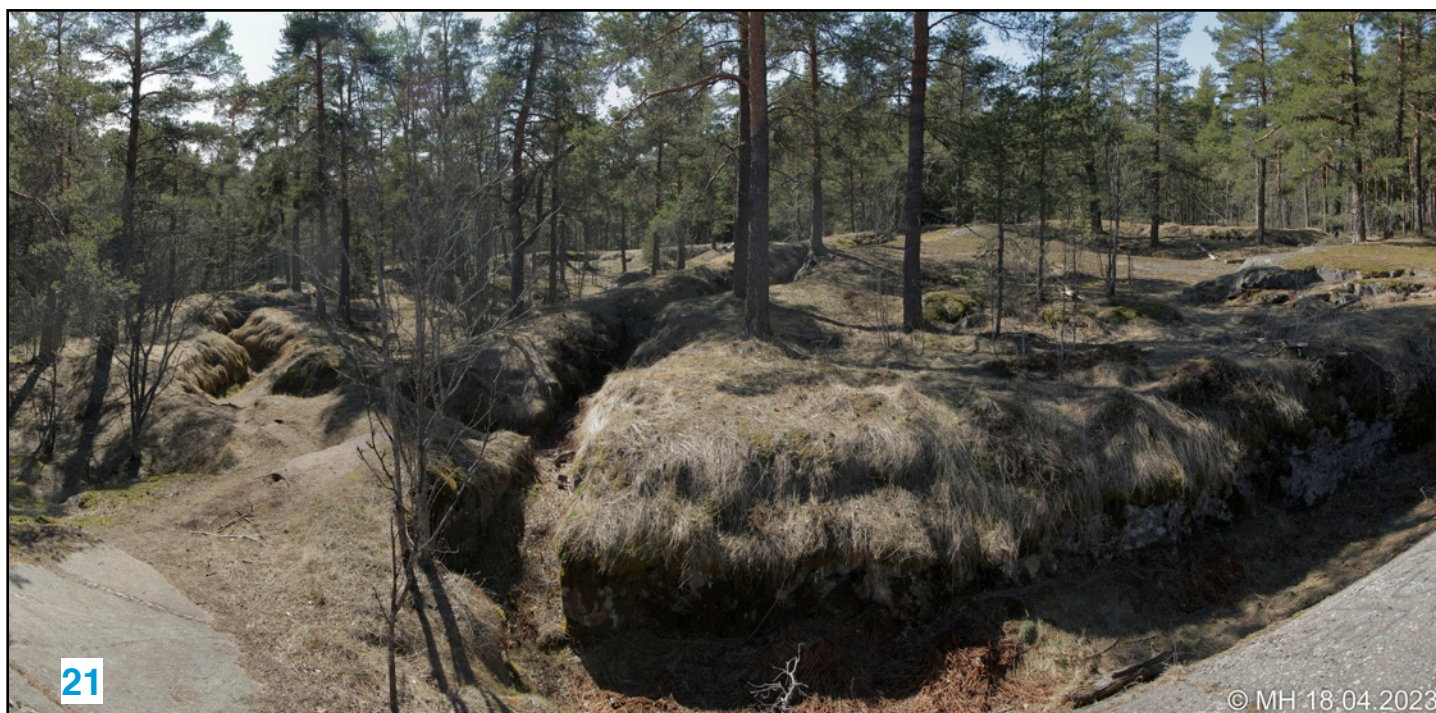
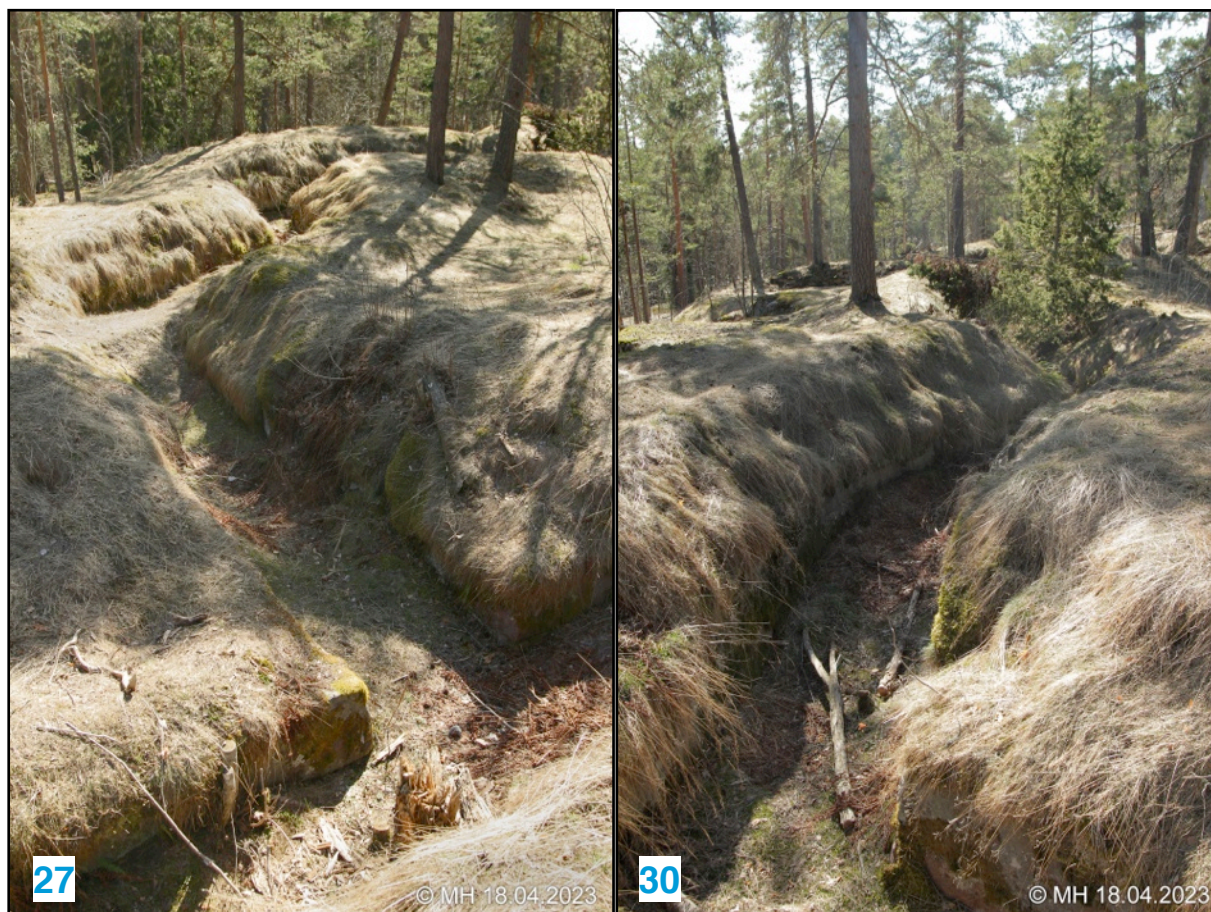
↑ Eteläisiin varustuksiin johtava yhdyskäytävä. ↑

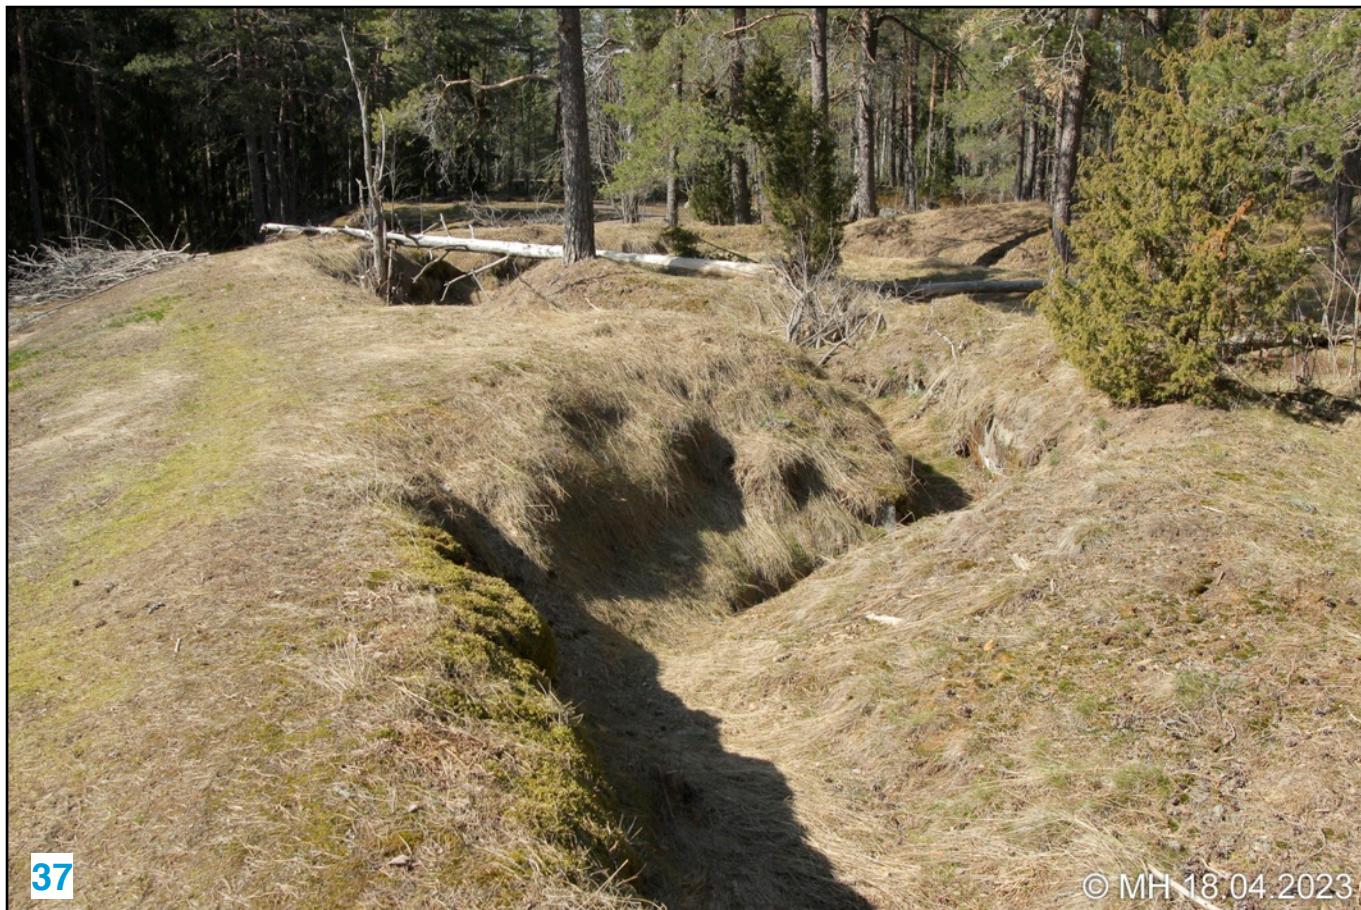
↑ Eteläisen varustuksen ampumahautaa. Paikka on säilynyt mukavan avoimena mutta käytävä on pyöristynyt ja osittain täyttynyt.
