Vallitukset

LUPAUKSENVUORI ETELÄINEN (Laajalahti) TUKIKOHTA XXXI:4-5

Tukikohta XXXI:4-5

Valokuvat ja muistiinpanot 20.8.1994, 24.8.1994, 27.8.1994 ja 17-18.4.2023 (Täydennetty kartoin, kuvatekstein alkuvuodesta 2023)

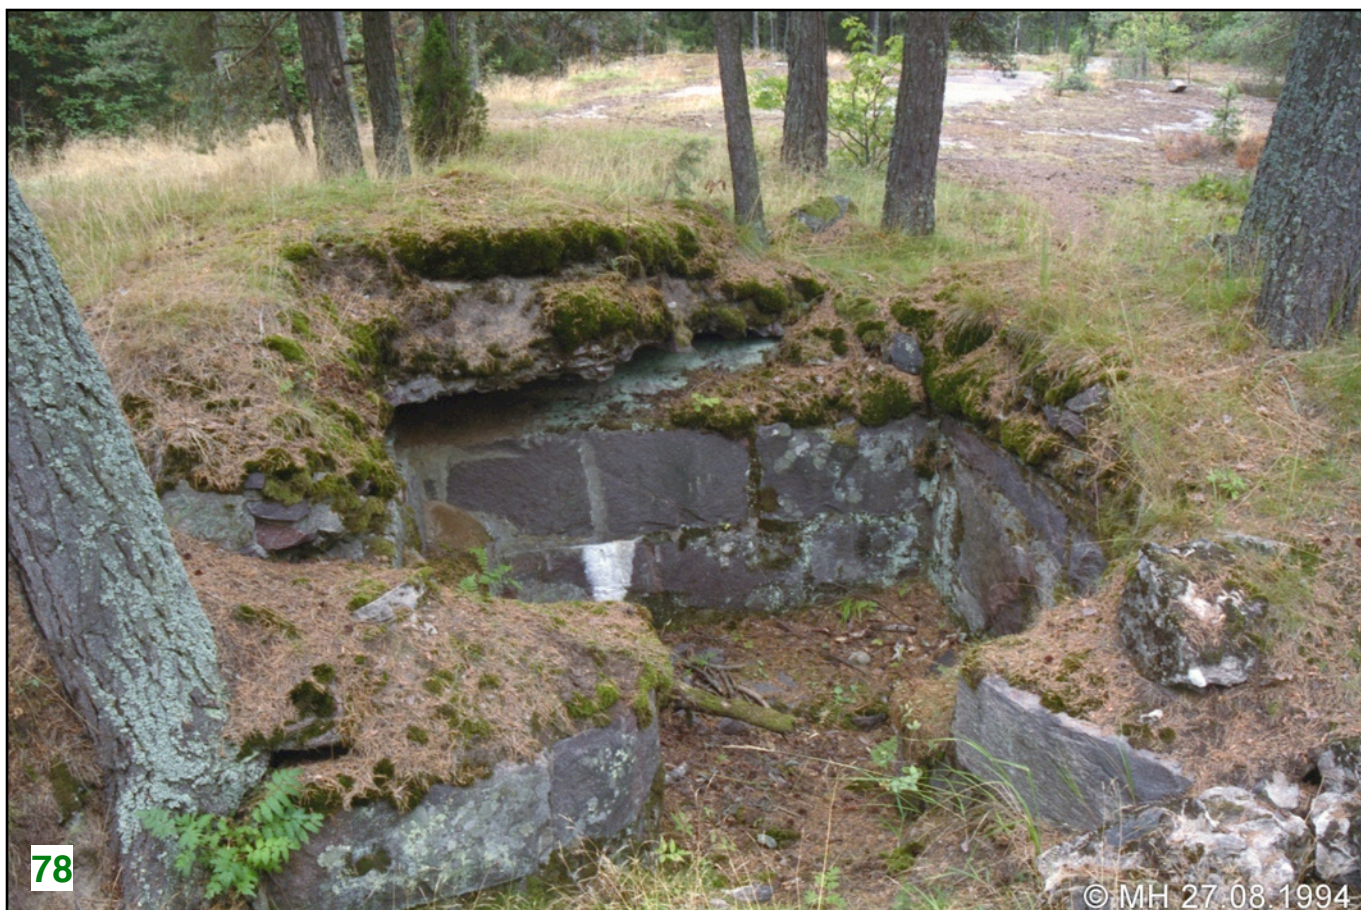
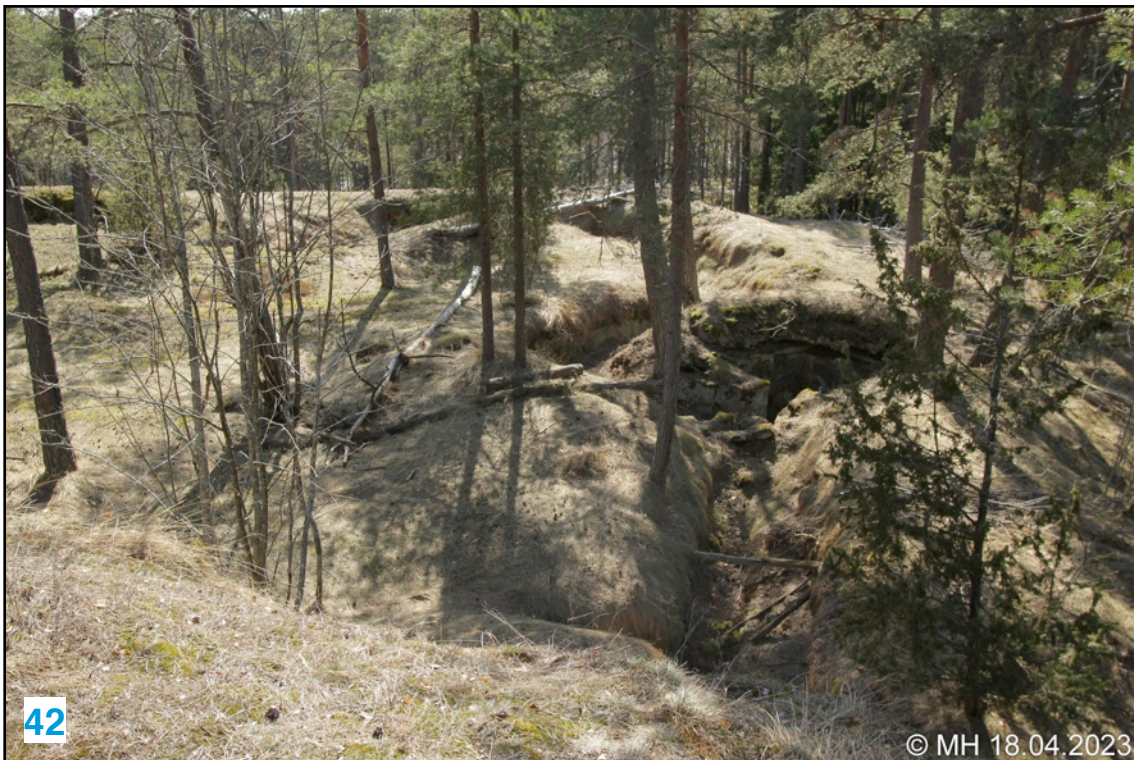
↑ Eteläiset varustukset nähtynä keskitasanteen reunalta.

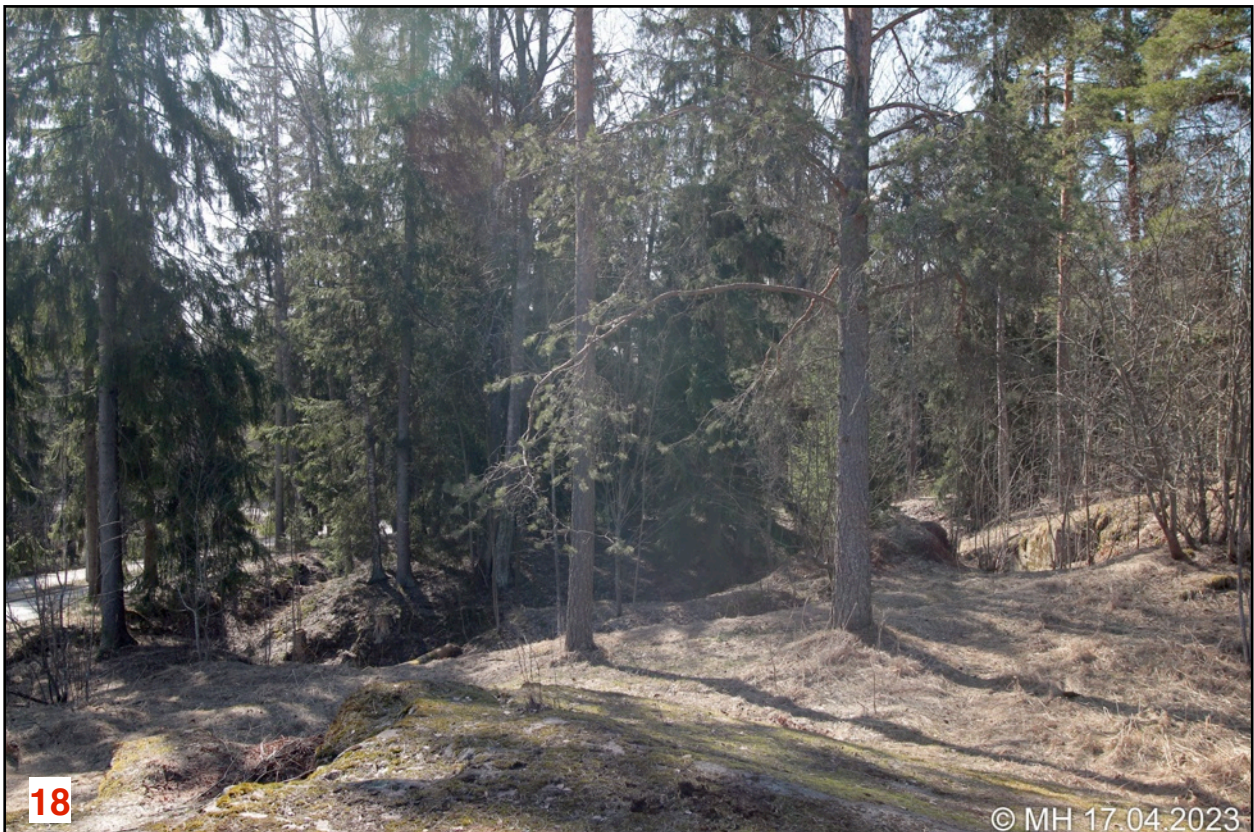
Kohteelta XXXI:5 ei ole mitään rakennettua yhteyttä kohteeseen XXXI:4.
XXXI:5 on nykytiedon mukaan ollut kahden tykin sivustatuliaseama eli kaponieeri.
Asemassa on ollut siis kaksi tykin paikkaa ja erillinen suojahuone. Asema on hieman
syrjässä joten se on säästynyt suuremmalta kulumiselta, roskaantumiselta ja töhryiltä.
Betonirakenteet on räjäytetty tunnistamattomiksi ja maavallit hiukan pyöristyneet. Vähäistä
täyttöä suojalle 2 mentäessä. Muuten on saanut luonto ottaa omansa.

XXXI:5 nähtynä pohjoisen suunnalta. ↓

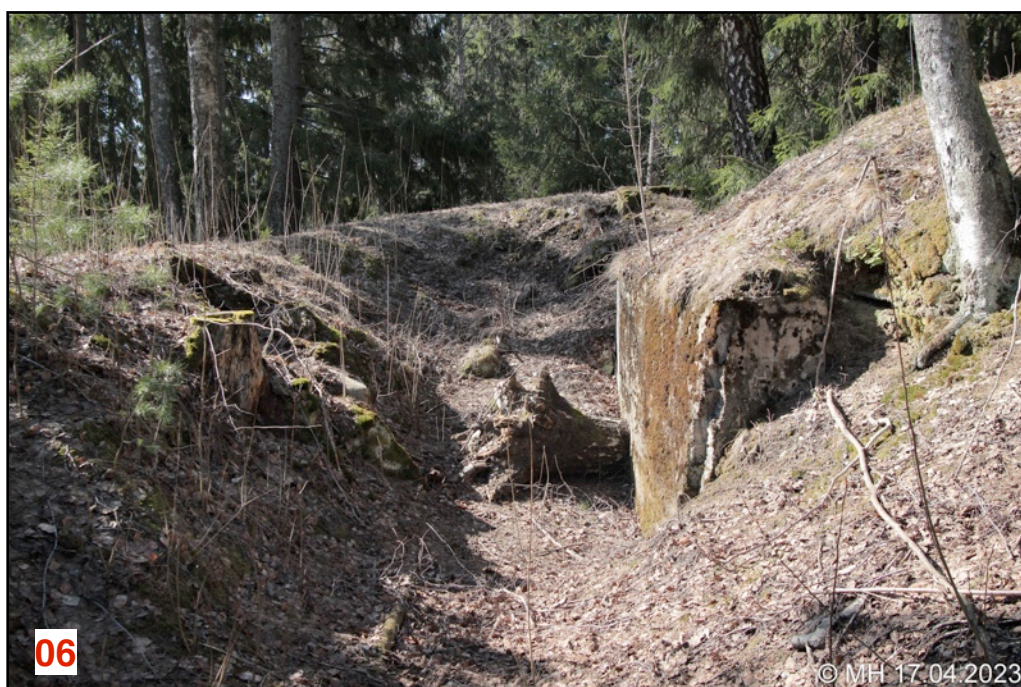
←
Suojan 1 sisäänkäynti on tuon betonimuurin jälkeen oikealle.

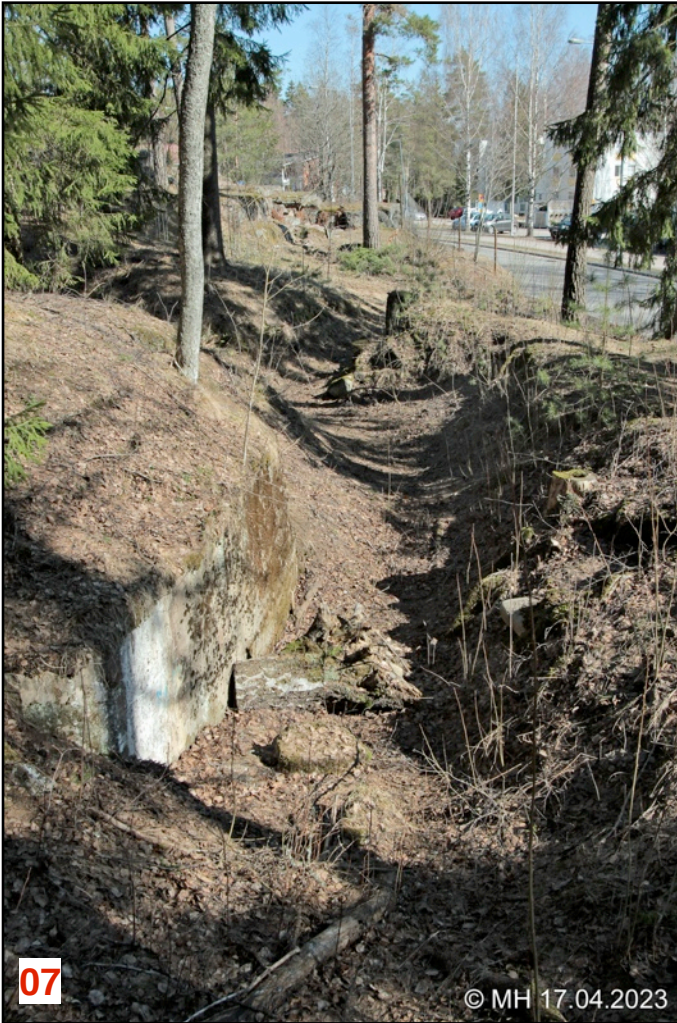
↑ Suojan 1 takaa lähtevä käytävä. Taustalla näkyy Ilmeentie ja käytävän aukko sinne suunnalle.

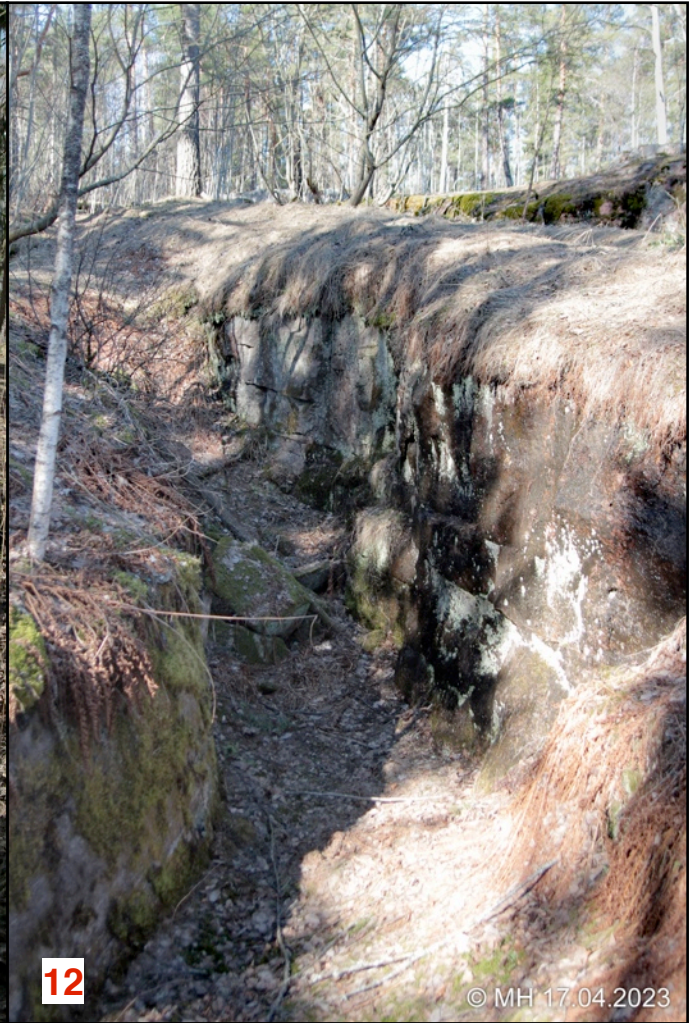
↑ Suojalle 2 nouseva käytävä. Suojaa ei päällepuolelta juurikaan huomaa, pitää tietää.

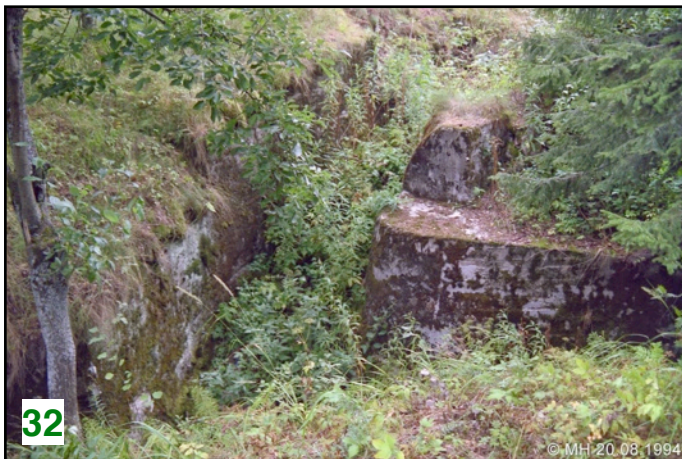
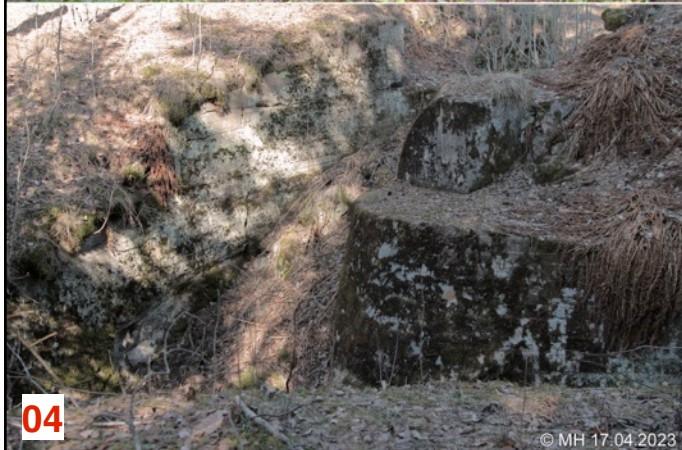
← Ennen/nyt kuvapari suojan 2 lännenpuoleisesta sisäänkäynnistä. Betonilla vahvistettua käytävää.

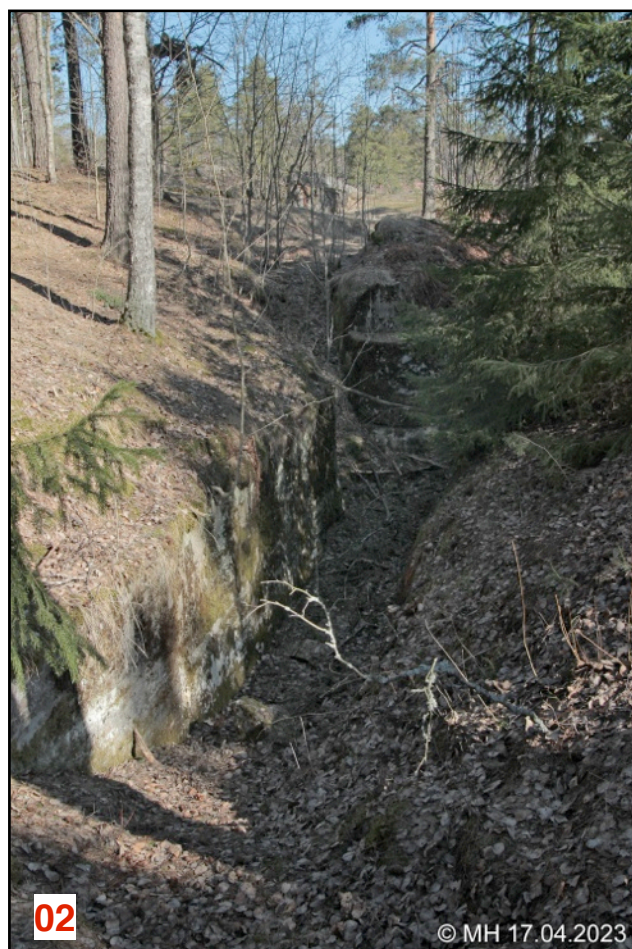
Suojan 3 saapumiskäytävä.
Suoja 2 jää vasemmalle rinneeseen.

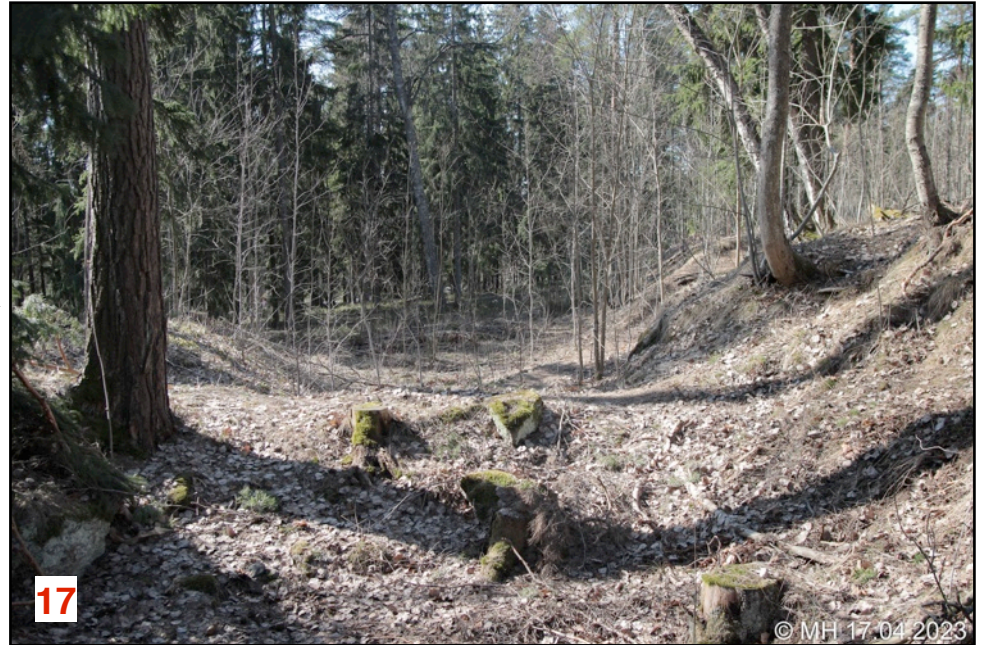
Suojan 3 kohdalla on ollut toinen tykinpaikka. Suojan tuleva käytävä on johtanut suojan kylkeen, josta on ollut aukko sisälle. Suoja on täysin romahtanut ja vain kasa betonilohkkareita. Suojan kokoa on vaikea määrittää. Ampumasektori on raivattu ja se on pääosin maavallia. Oikealla sivulla on pieni betonimuurin osuus.

Suojan 3 kohdalla olleen
tykkiaseman ampumasektori.
