PATTERINMÄKI HISTORIA

PATTERINMÄKI

YLEISTÄ

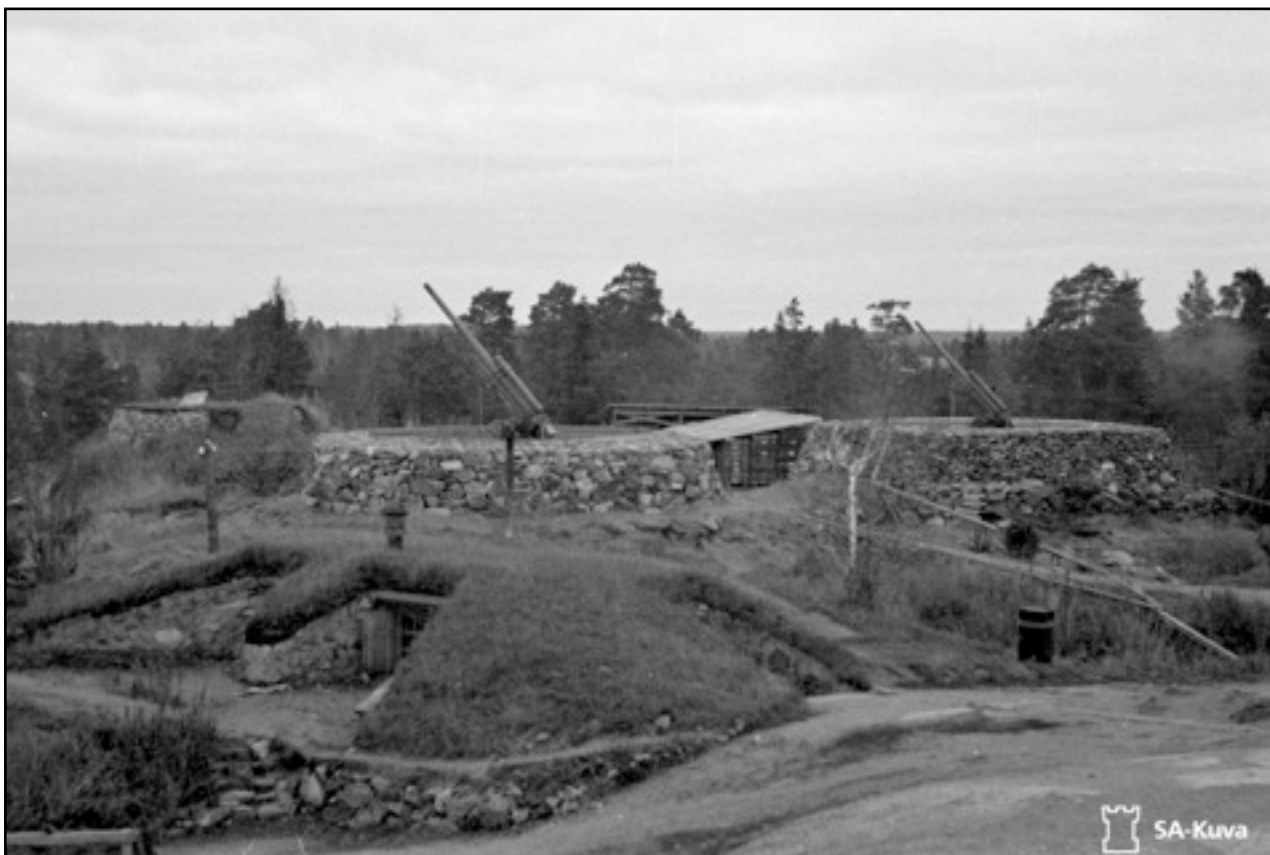
➤ Kuva samaan suuntaan kuin edellisen sivun kuva. Muutosta on havaittavissa. Tämä Sotamuseon kuva vuodelta 1944. Vasemman puoleinen on **Tykki I** ja oikean puoleisen olen numeroinut **Tykki V**. Etualalla on upseerikorsu **I**. Takavasemmalta näkyy vieläkin ehjänä säilynyt konekivääri-aseman kivistä muurattu pyöreä suoja.

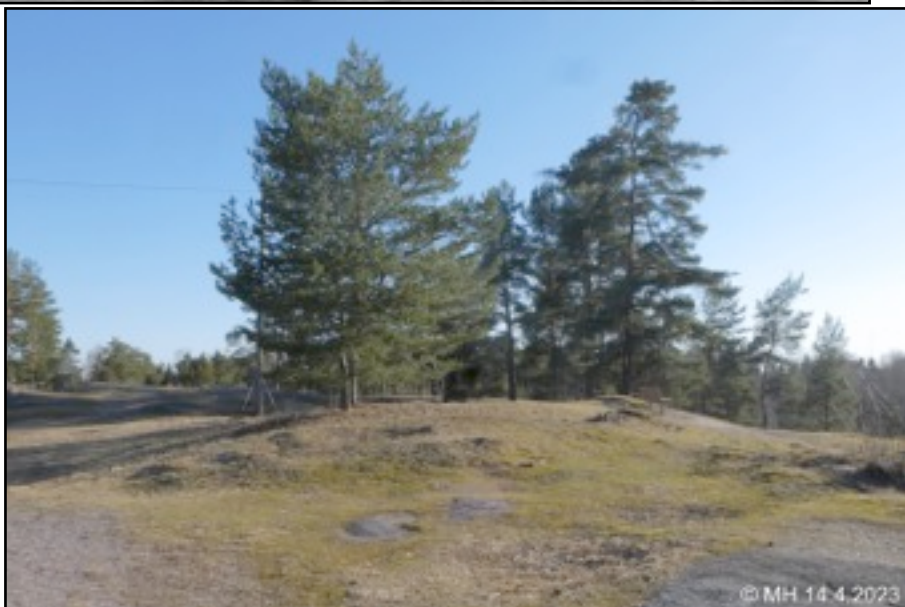
Tykkiasema I nähtynä vastakkaisesta suuntaa. Paikka on hyvin maisemoitu, vain ruohikoinen kumpare. ➔

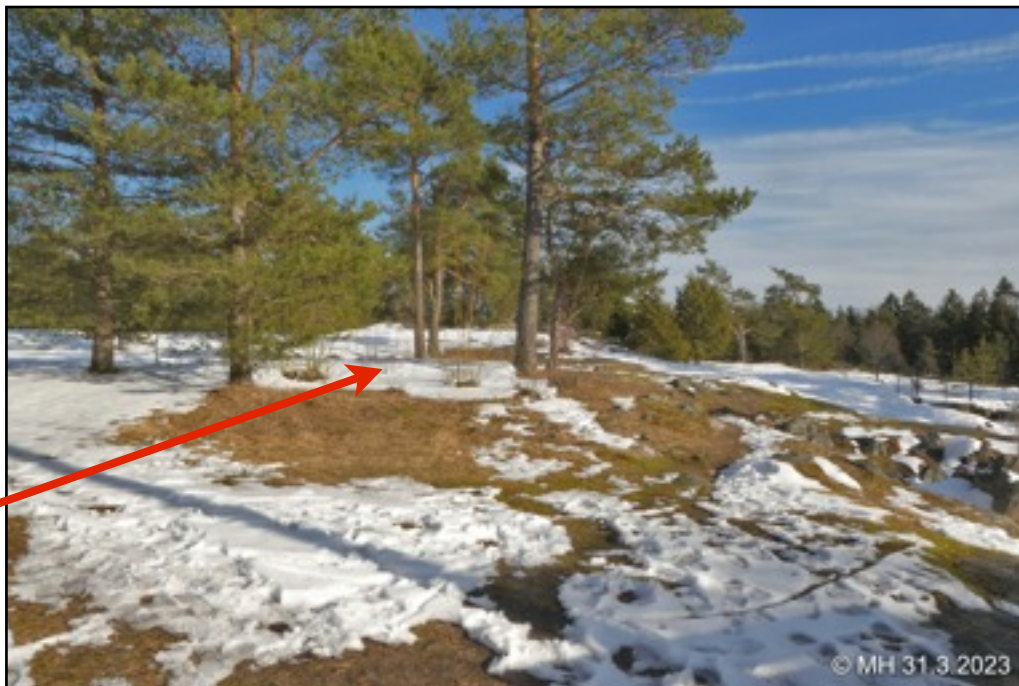
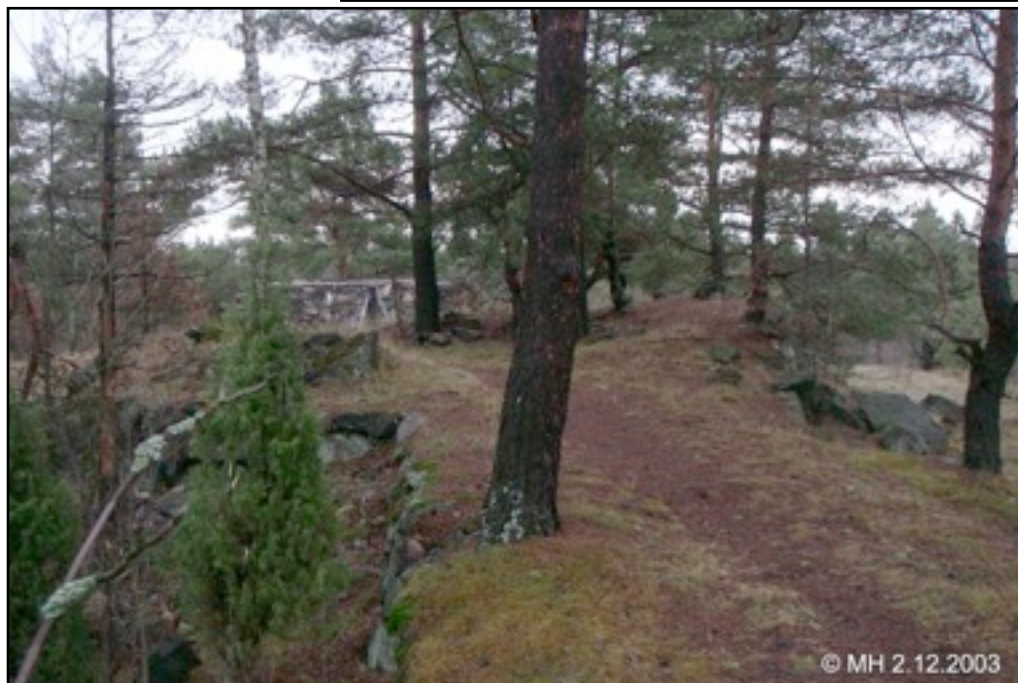
Tykkiasema III.

Tykin paikka on mäen korkeimmalla kohdalla. Asemaan johtaa kivetty ramppi. Asema itsessään on noin metrin korkeudella. Tykin paikan ympärillä ollut suoja on romahtanut tai romautettu sisäpinnan puuosien poistamisen jälkeen.

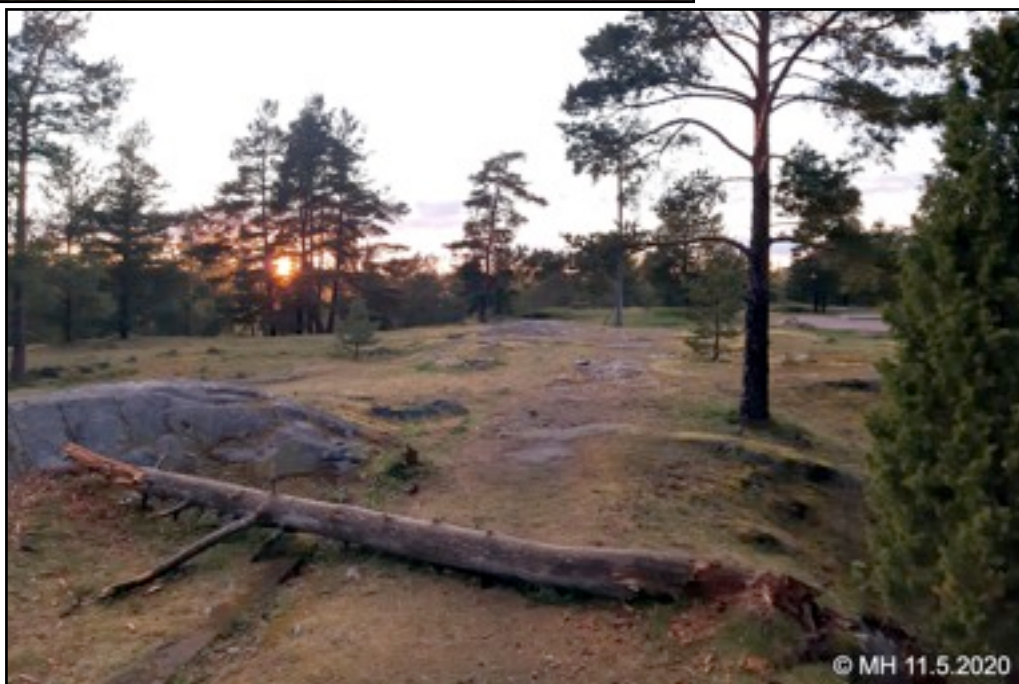
Tie tykille III.

Kuva otettu tulosuuntaan. Tykkiasemalle johtavan väylän laidassa on maassa betoninen kouru. Se tuskin on sadevesiä varten. Epäilien kourun olevan kaapeleita varten tehty. Taustalla olevalla avokalliolla oli tulenjohto, mittalaitteineen ja tieto tykeille piti saada jotenkin kulkemaan. →

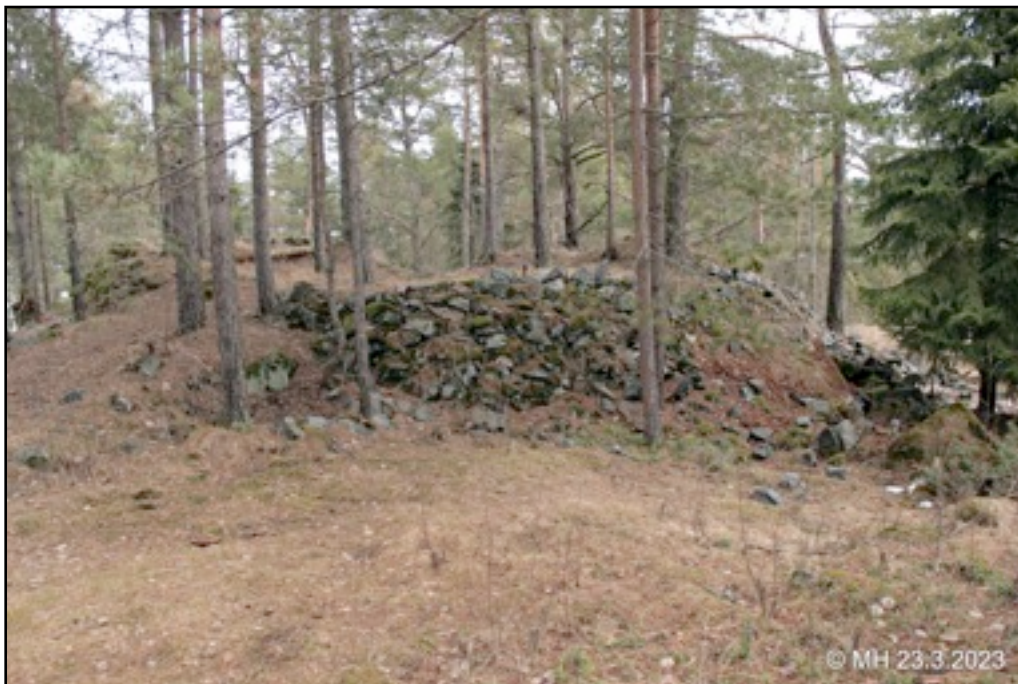
Tykkiasema IV.

Mäen itälaidalla oleva tykin paikka. Asema näyttää ehjältä vielä vuoden 1950 ilmakuvassa. Sen jälkeen sen reunavallien yläosat on sortuneet ja jäljellä on pyöreähkö, lähes tasalakinen kivikumpare. Kumpareella on ollut erilaista toimintaa joka, on madaltanut ja pyöristänyt sitä. Vertaa kuva vuodelta 1963 sivulla 2.

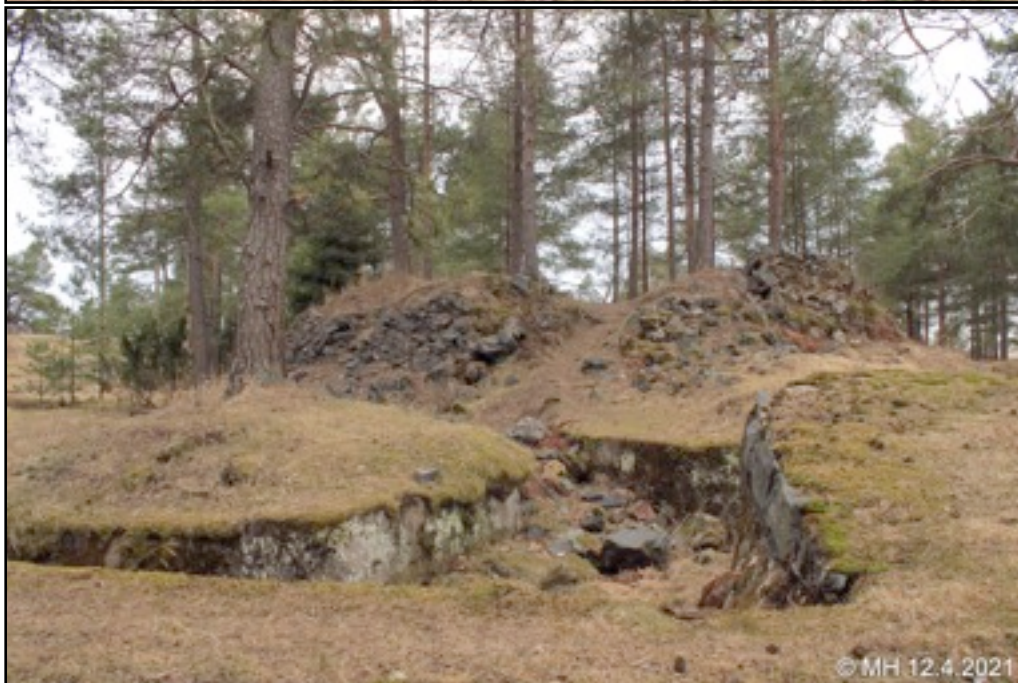
Tykkiasema IV idän suunnalta nähtynä. Sen valli on hiukan luhistunut tältä puolelta.

I-maailmansodan taiteluhauta kiertää tykkiaseman itäpuolelta. Siitä haarautuu käytävä joka, päättyy tykkiaseman kylkeen. Onko tykin paikan kohdalla ollut joku suojahuone tai vastaava?

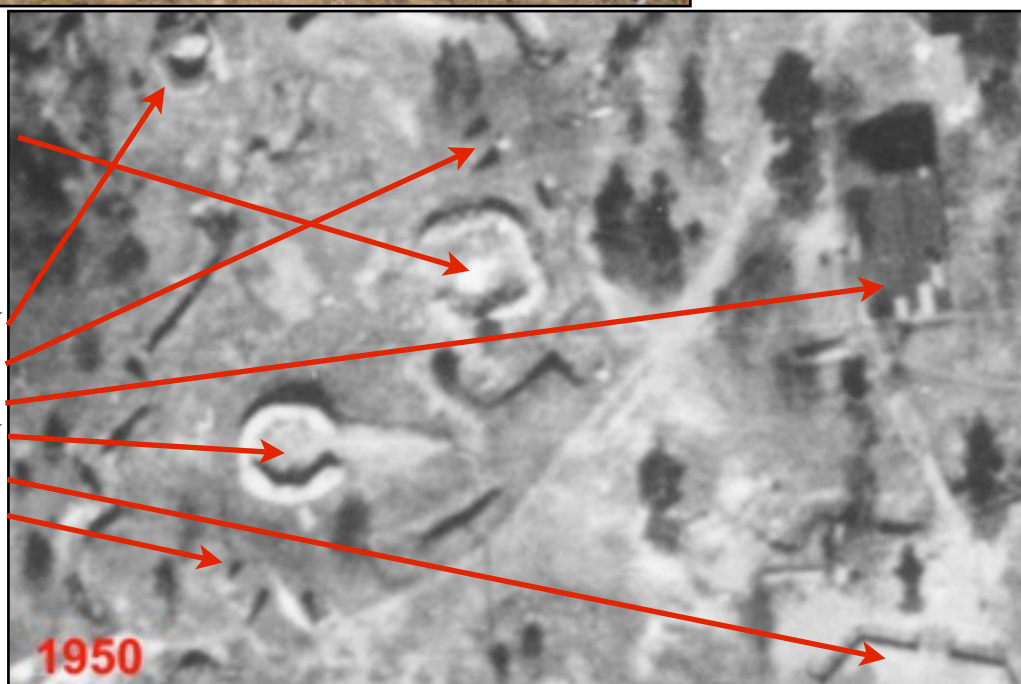
Tykkiasema V

Ilmakuva vuodelta 1950. Tykin V suojavalli on jo osittain tuhoutunut. →

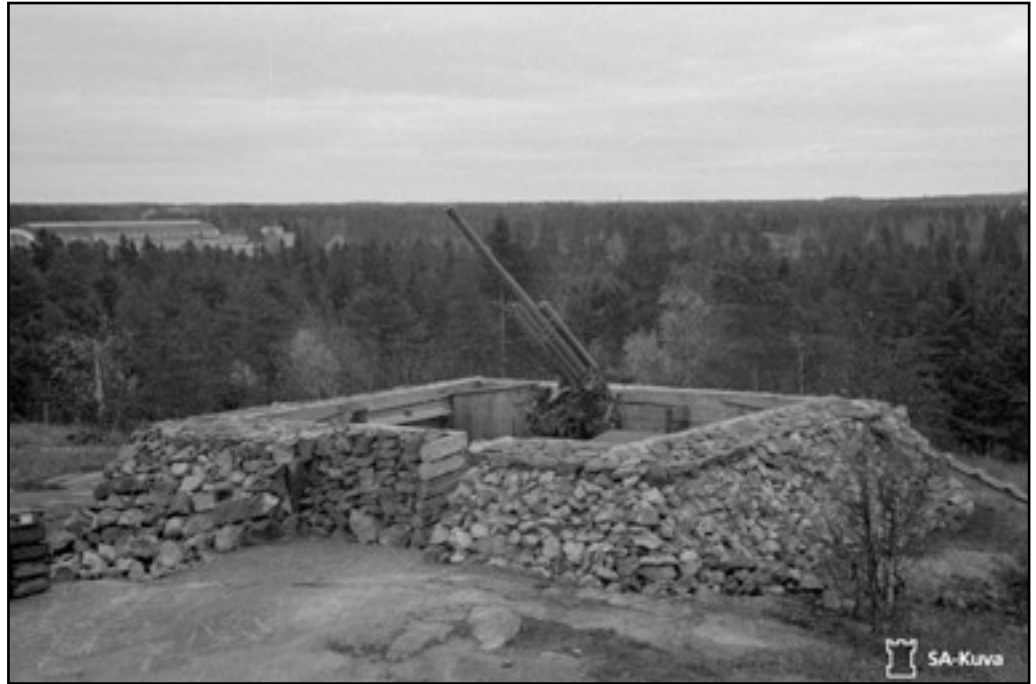
Tykkiasema VI.

Tämä Sotamuseon kuva on vuodelta 1944.

Asema on poikkeuksellisen muotoinen eli neliö. Asema sijaitsee mäen koillislaidalla aivan suuren suojahuoneen yläpuolella, lähellä tykkien päätyä. Taustalla näkyy Strömbergin tehdas. →

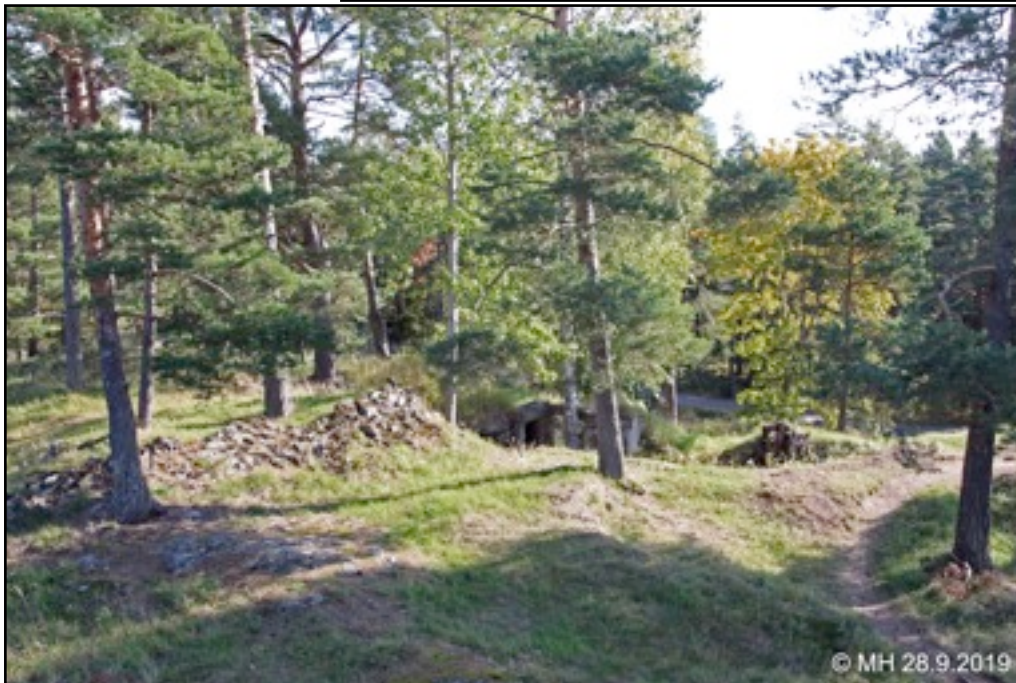
**Tykkiasema VI**

Aseman suojavallin jäänteitä näkyvissä kuvan vasemmalla puoliskolla. Männyt on kasvaneet tukeviksi 75 vuoden aikana.

Kuvan keskellä näkyy tykkiaseman edessä olleen miehistökorsun 4 kuoppa. Tuo korsu oli I-maailmansodan aikaisen suojahuoneen XXXV:11/14 kohdalla.

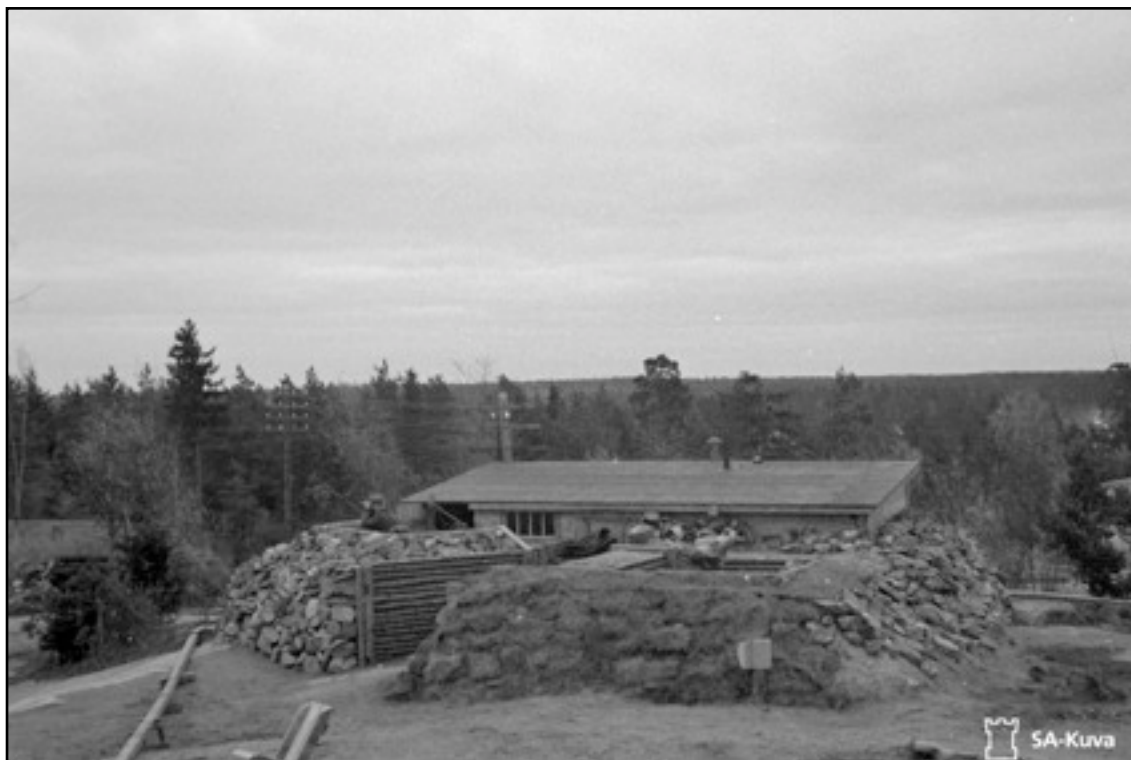
TJ asema.

Sotamuseon kuva on vuodelta 1944.

Ilmatorjunnan mittauslaitteita ja muuta tarvittavaa laitteistoa mäen päällä kivipenkköjen suojaamina. Taempana näkyvää rakennusta ei näy 1943 ilmakuvassa eli se on rakennettu myöhemmin. Sen ympärillä ollut kiivivalli näkyy vielä 1956 ilmakuvassa. ↑

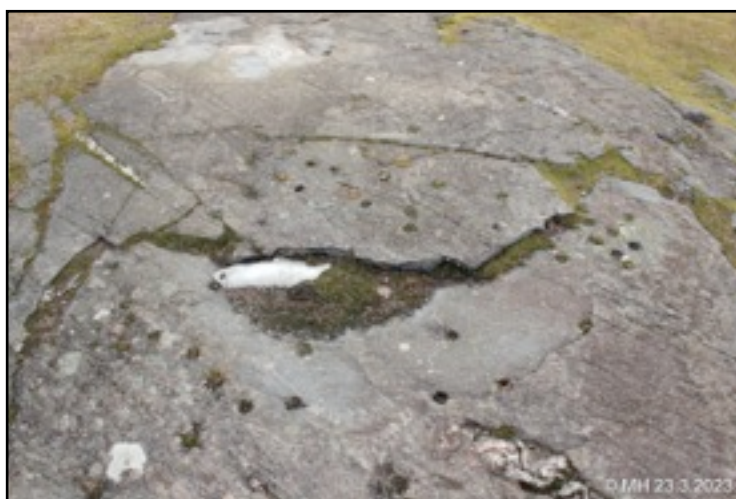
TJ aseman paikka kalliolla on nykyään raivattu kokonaan. Mitään aseman tai rakennuksen jäänteitä ei ole näkyvissä. Paikalla olevassa kalliossa on vai joukko siihen porattuja reikiä. Liittyvätkö ne TJ asemaan? →

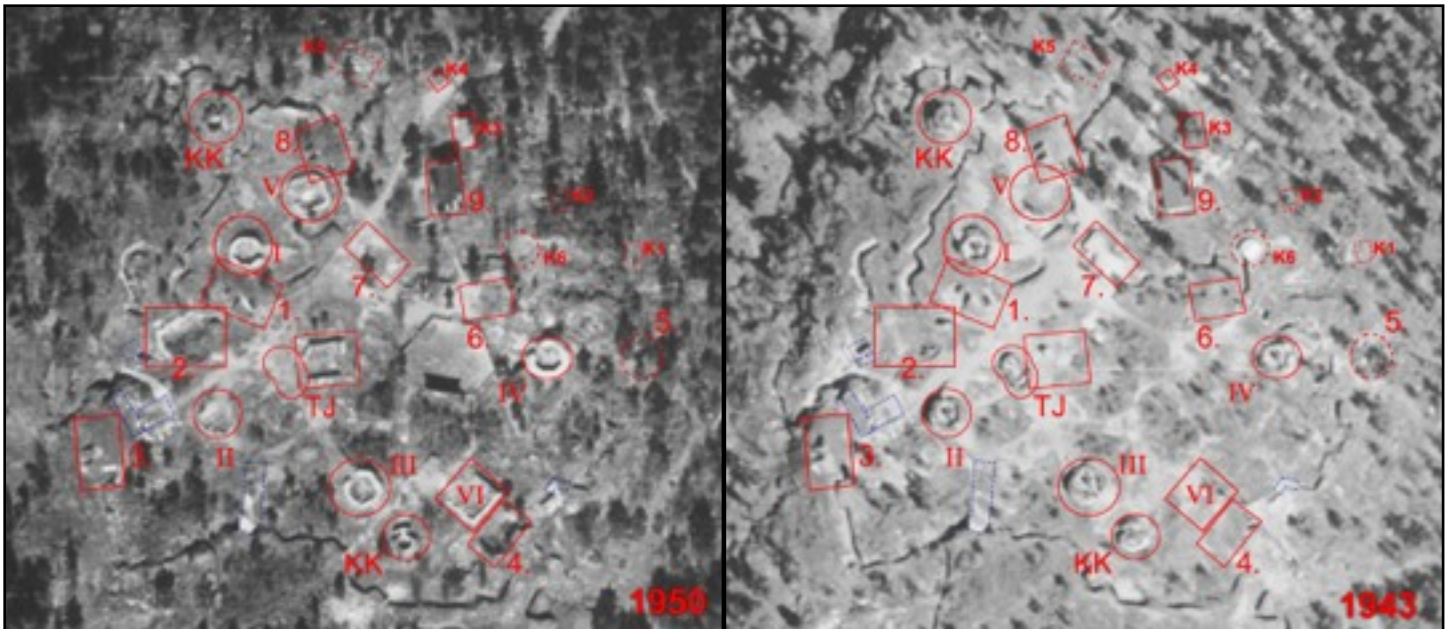
↑ Ilmakuvat vuosilta 1950 ja 1943. Vuoden 1950 kuva on siis jo sodan jälkeiseltä ajalta. Siinä kuitenkin on joitakin rakenteita ja eroja 1943 kuvaan nähden. Näitä on mm: TJ-aseman kohdalla ja Tykkiasema V.

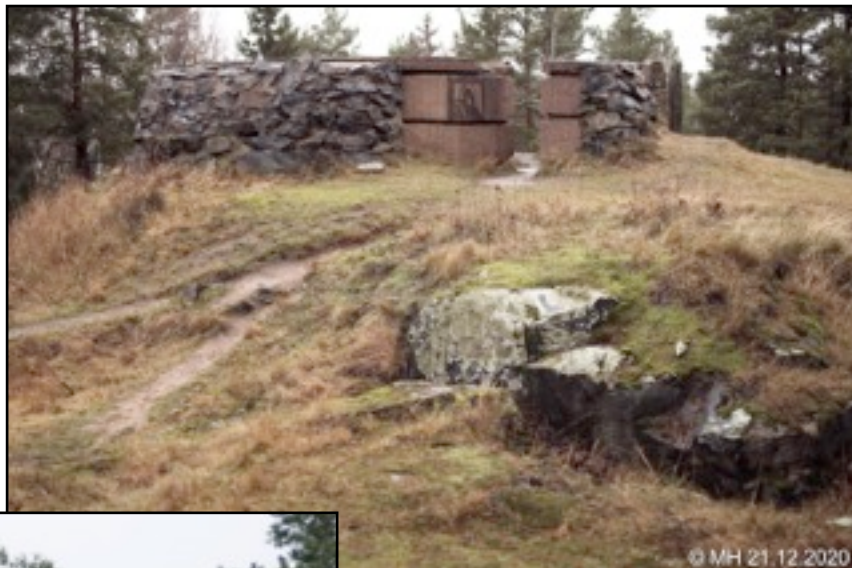
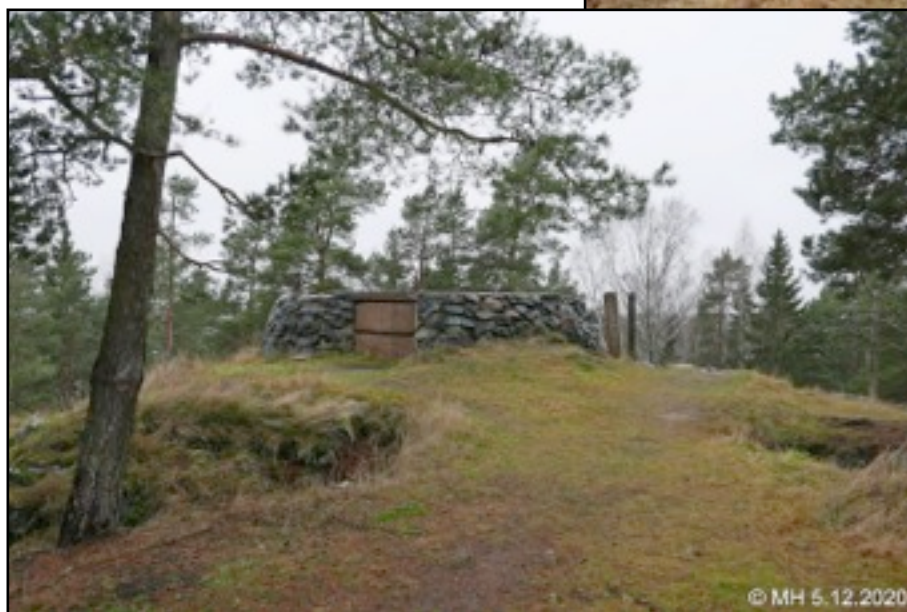
Pohjoisempi KK-asema idän suunnalta. Etualalla näkyy täytetty yhdyskäytävän pätkä. Siitä on ollut yhteys asemalle. Aseman kivimuurin oikealla puolella on betoni- ja puutolpat. Noiden en usko kuuluneen ilmatorjuntapatterin KK-aseman rakenteisiin vaan pystytetyn myöhemmin.

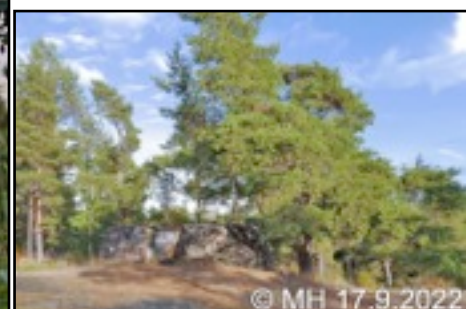
Eteläisempi KK-asema. Asema on malliltaan samanlainen kuin pohjoinen. Aseman keskelle on myöhemmin valettu betoninen pylväs paikalla olleen tähtitornin kaukoputken tarpeisiin. Tähtitornin jäänteitä ovat myös valin päällä olevat pyörät, joiden varassa koko tornin kupoli pyöri. Myös oviaukon teräksiset karmit ovat tähtitornin aikaisia.

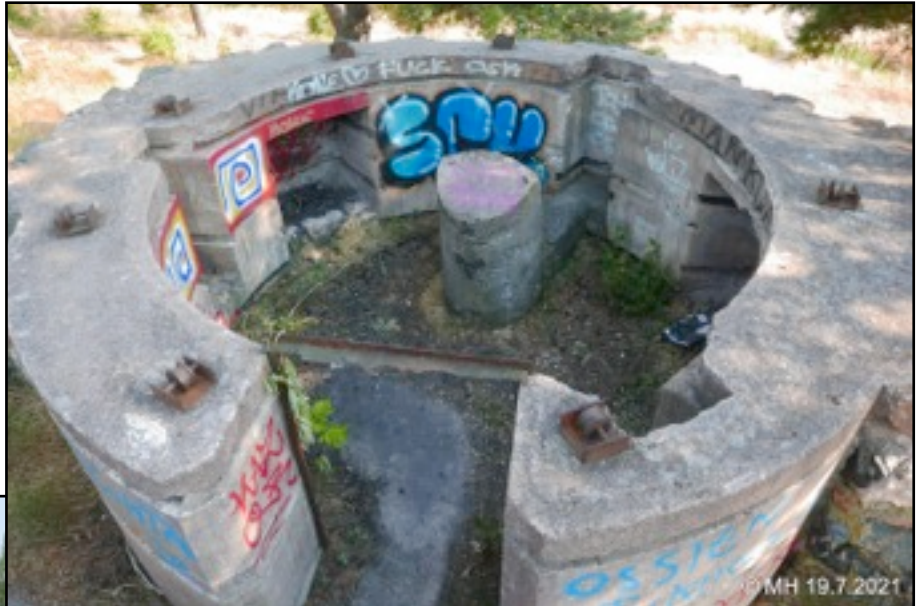
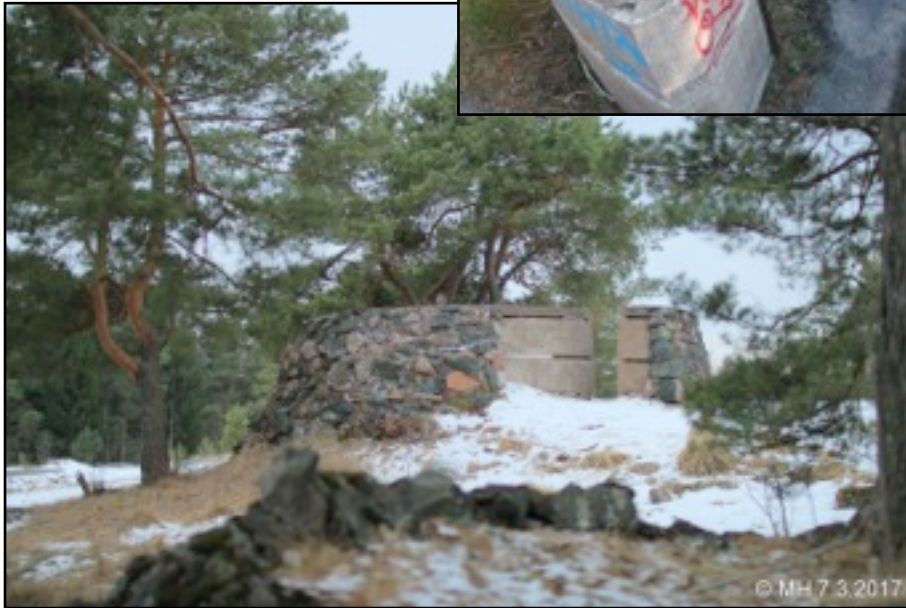
Eteläisempi KK-asema nähtynä idän suunnalta, tykkiaseman VI päältä.

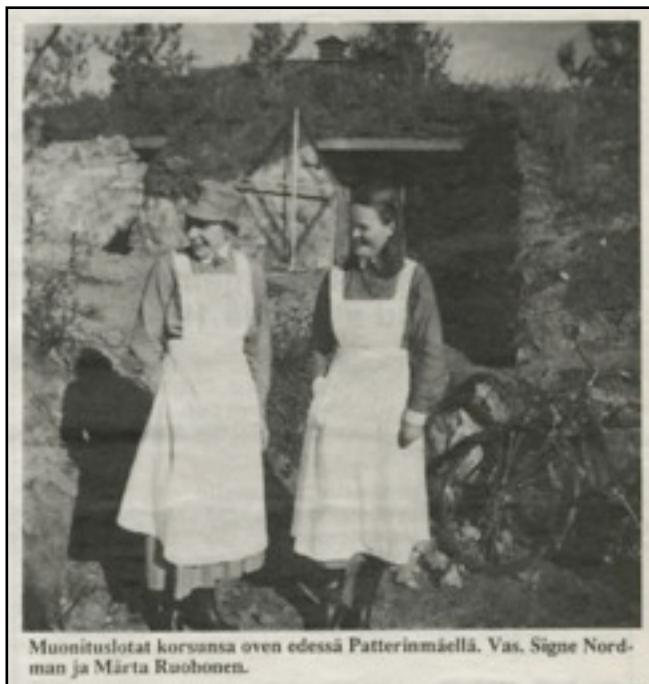
Muonituslotat korsansa oven edessä Patterinmäellä. Vas. Signe Nordman ja Märta Ruohonen.

↑ *Lehtileike Konalan sanomista syyskuulta 1994. Kuvassa Lotat kanttiinin edessä. Artikkelin kirjoitti Eeva Härö. Kuvatekstistä poiketen taustalla on **upseerikorsu 1**. Lottien pitämä Kanttiinikorsu on kuvasta vasemmalle, juuri kuvan reunan ulkopuolella.*

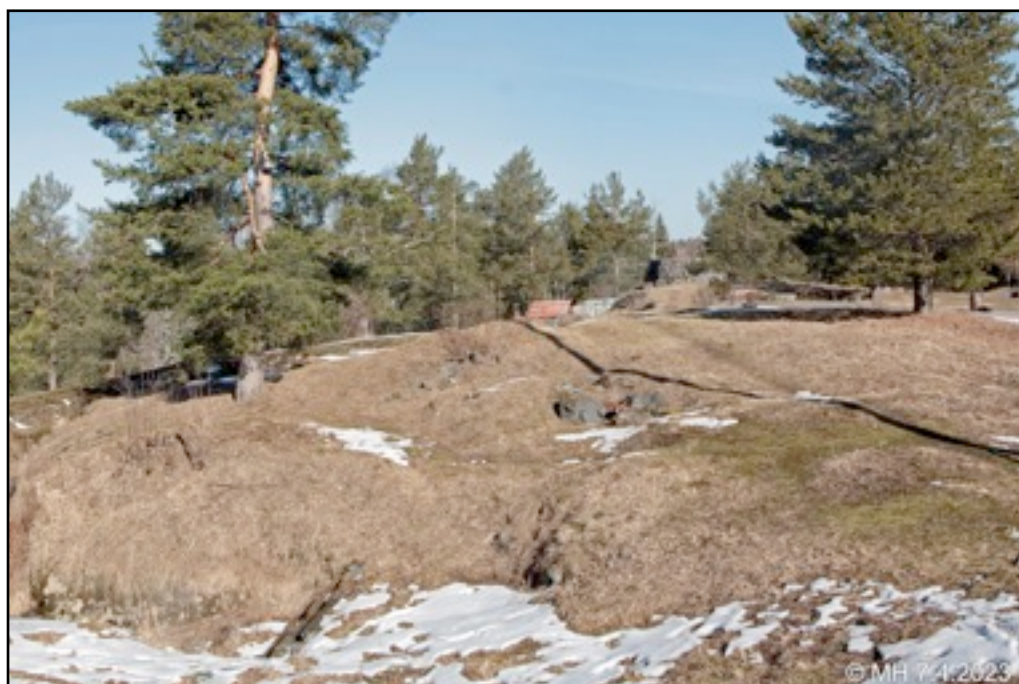
***Upseerikorsun 1.** paikka nykyään. Hiukan on kivilouhikka korsun ikkunapielien kohdilla. Lottien kanttiinikorsuun 2. on menty kuvan alareunan portaita vasemmalle. Lottakuvan lotat ovat seisleet portaiden yläpään tasanteella.*

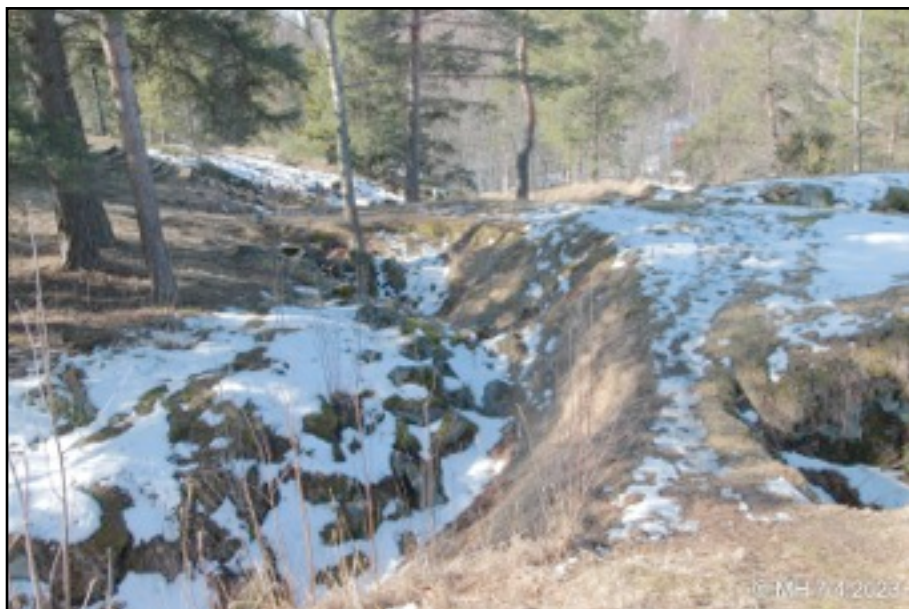
← **Kanttiini korsu 2.** *Korsun paikkaa on täytetty kivillä. Kuvan vasemmalla puolella mäellä oli tykinpaikka II ja TJ asema. Niiden kivet on raivattu kalliolta jonnekin. Ollisiko kipattu tähän kuoppaan. Kaivanto on alunperin I-maailmansodan yhdyskäytävä, josta on haarautunut kaksi käytävää pohjoiseen. Korsun kokoa, muotoa tai kaikkia ovia on vaikea hahmottaa. Korsun pääovi on ollut selkeästi ylätasanteelle jonne johtaa pienet portaat.* ↓

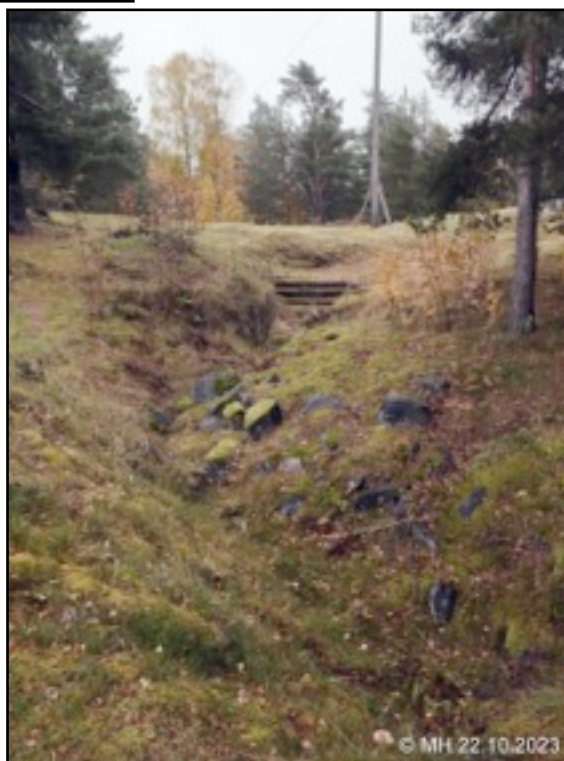
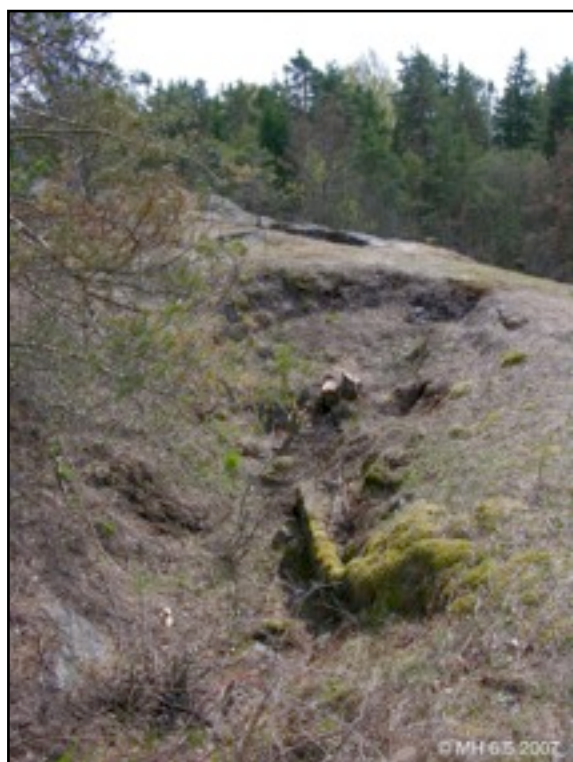
← **Miehistö korsu 3.** *Korsu on sijainnut vanhassa taisteluhaudassa, mäen länsirinteen reunalla. Korsun rakenteista on joku palkki vielä näkyvillä kuopan pohjalla. Ilmakuviin mukaan ainakin eteläpäässä on ollut ovi ja pari ikkunaa lännen puolelle.*

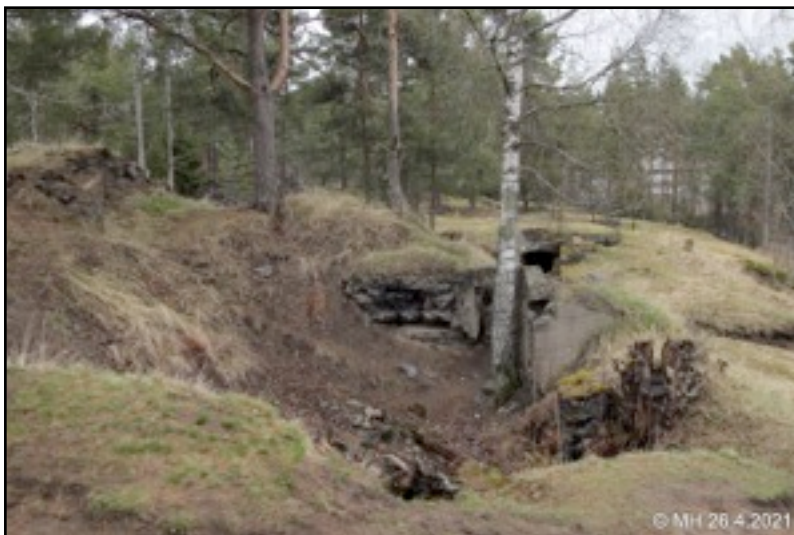
← **Miehistö korsu 4.** Korsu sijaitsee mäen kaakkoisrinteellä heti tykkitieltä mäelle noustessa. Korsu on mäen näyttävimpiä jäänteitä ja sijaintinsa ansiosta hyvin saavutettavissa. Kuvan vasemmassa reunassa näkyy tykkiaseman **VI** kivivallia.

Korsun oviaukko on ollut koilliseen. Siinä on selkeät betonipielet. Korsun oviaukon päällä olevissa betonipalkeissa on mukana raudoitusta. Se kertoo ettei kyse ole I-maailmansodan rakenteesta.

Taustalla näkyy **KK** asema ja oikealla tykinpaikan **VI** kivimuuria. ↓

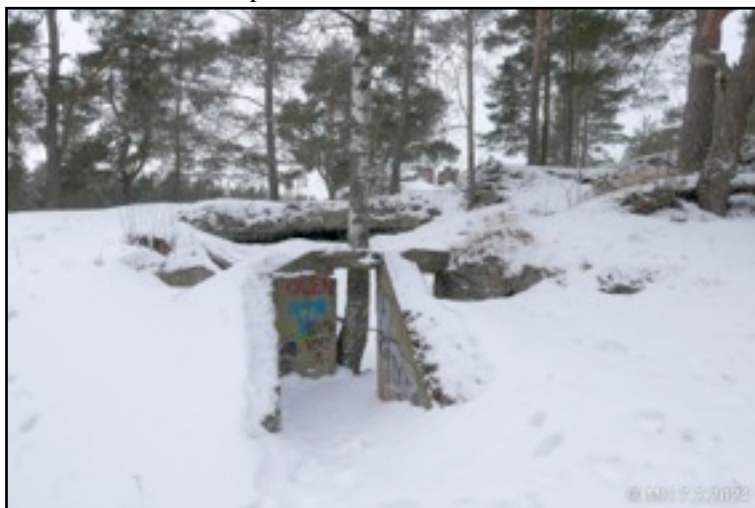
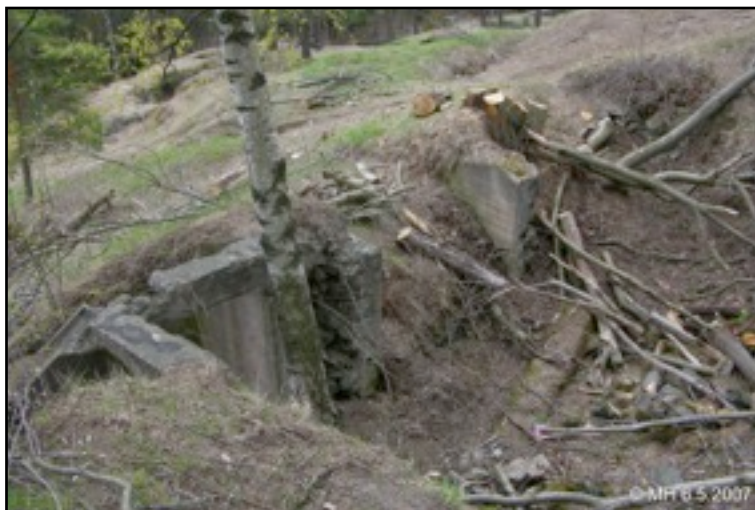
↑ Alarinteen puolelle on ollut suuri betonipielin varustettu "ikkuna-aukko". Miksi näissä korsuissa oli näitä "ikkunoita".

← Korsun ovi- ja ikkunapielet on säästyneet. Ne ovatkin ainoat betoniset osat, jotka on kaikista korsuista vielä jäljellä. Oven vieressä on pienempi aukko, jonka käyttötarkoitus on epäselvä.

Vasemmassa reunassa näkyy alla hirsimuottiin valettua betonia. Sen päällinen on tasainen ja sen päällä taas betonikatteen jäänteitä. Nämä on I-maailmansodan suojahuoneesta.

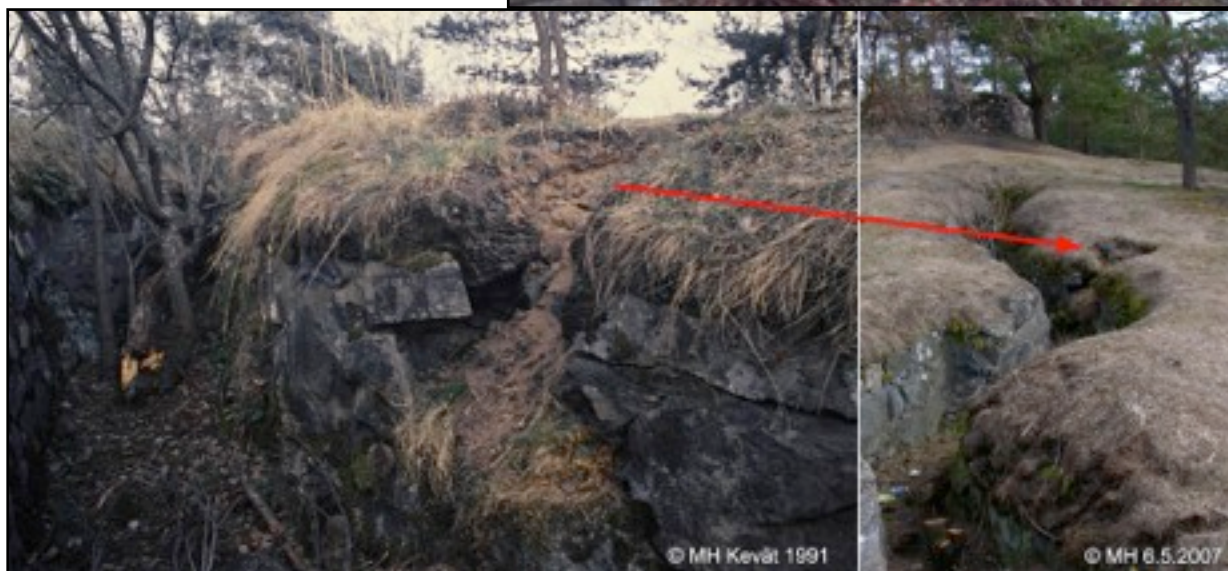
Käytävän seinä on pudonnut muutama kivi ja penkka on alkanut valua käytävään. Käytävän reunalle muodostuu vaarallinen kuoppa. Tällaisissa kohdissa voisi hyvin paikata seinämän ja täyttää syntyneen kuopan.

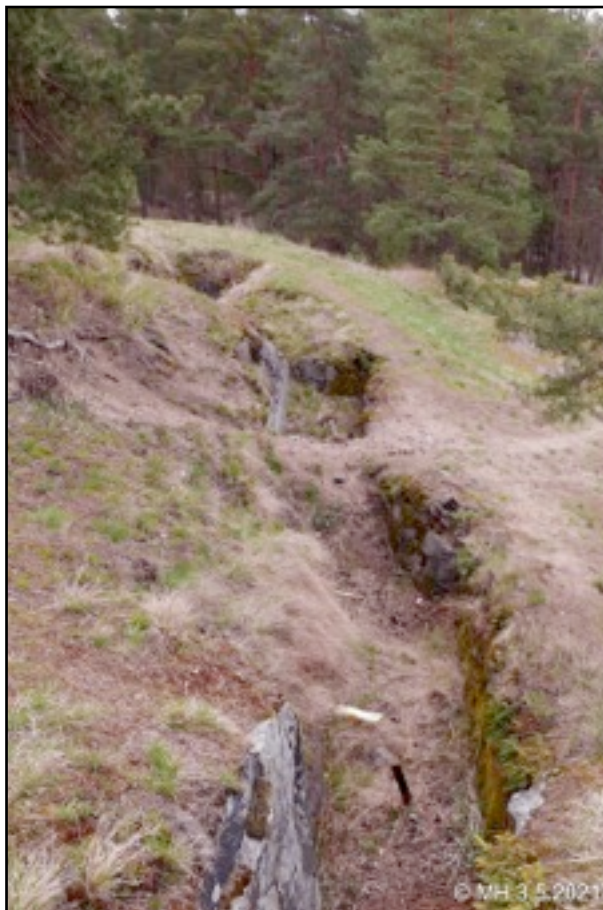
Myös käytävien suojapenkat on osa linnoitteita. Joissain kohdin penkka on hienoa hiekkaa ja päässyt pahasti valumaan. Tällaisilla kohdin voisi harkita hiukan maa-aineksen palautusta ja paremman kulkureitin avaamista kestävämmälle kohdalle. Patterinmäen luonnossuojelualueen hoitosuunnitelmassa on mukana muutamien portaiden rakentaminen ja mm. itälaidan kuluneen ”pulkkamäen” kohdan kunnostus.

↑ Käytävän reunat on paikoin hienoa hiekkaa. Kun jostain pitää päästä käytävän yli niin kulkureittien kohdalla hiekka valuu käytävään. Vastaavia kohtia on muutamia muitakin. Käytävä on saatettu myös tarkoituksella täyttää joistain kohdista. Tarvittaisiinko silta?

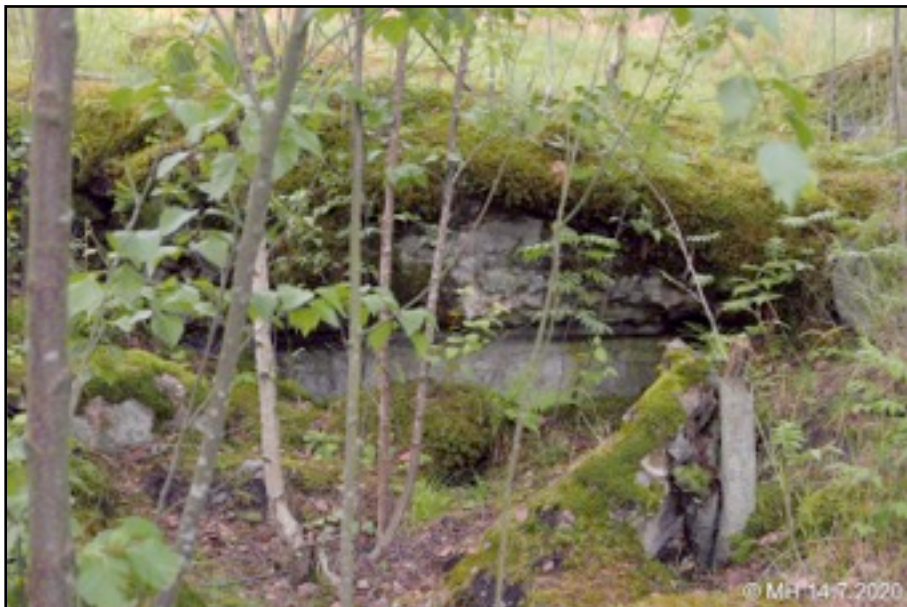
Suoja itse on pieni betoninen suojahuone $\approx 2 \times 4$ metriä. Seinää näkyy vain suojan perällä, jossa on näkyvillä myös katon reunaa. Muilta osin katto on sortunut tai räjäytetty. Suojan katto on ollut ehjänä aivan ympäröivän maapinnan tasolla. Oviaukon vieressä on vallihaudasta ylös johtavat portaat. Suoja on oman lyhyen käytävätumpin päässä, joka haarautuu syvästä ampumahaudasta läheltä koko käytävän päätyä. Suojan käyttäjien piiriin on kuulunut päädyn ja pääkäytävän lisäksi mahdollisesti myös apila-bunkkeri XXXV:11/32-34.

←
Suojahuoneen S35 takaseinää. Seinää ja kattoa on sen verran jäljellä että, suojaan rakenne on selvitetävissä. Suojan paikka on täytetty katon kappaleista ja se on risukon valtaama.

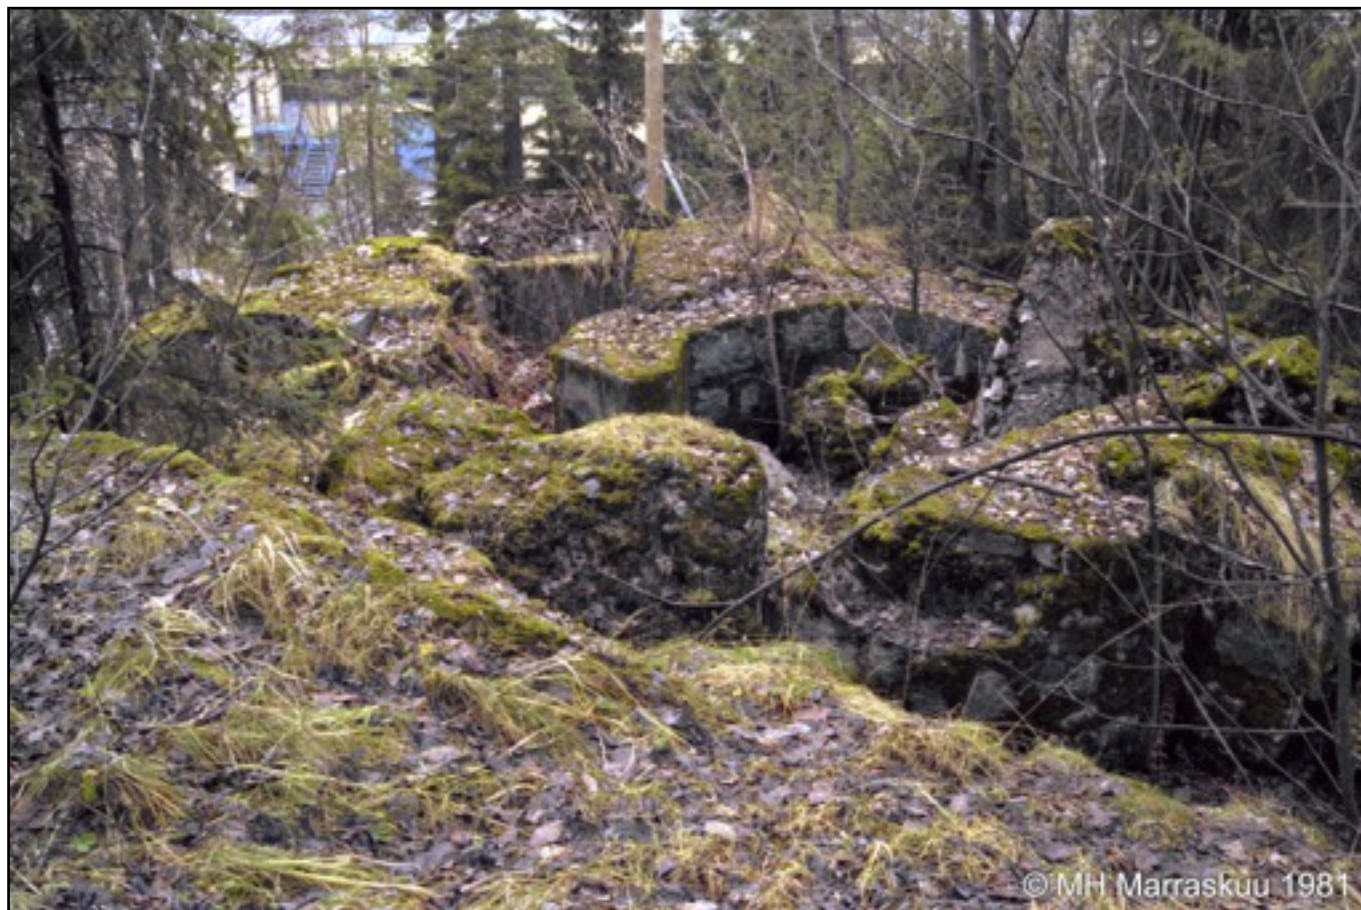
↑ Kolmiapilaksi nimeämäni kolmen aseman rypäs. Vasemman puoleinen asema **A34** on lähes peittynyt betonikappaleisiin. Keskimmäinen tähystysasema **C33** on parhaiten säilynyt. Oikean puoleisen aseman **A32** seinämissä näkyy hyvin harkkokivimuuraus. Kuva vuodelta 1981. Sen jälkeen sammalepeite on lisääntynyt huomattavasti.

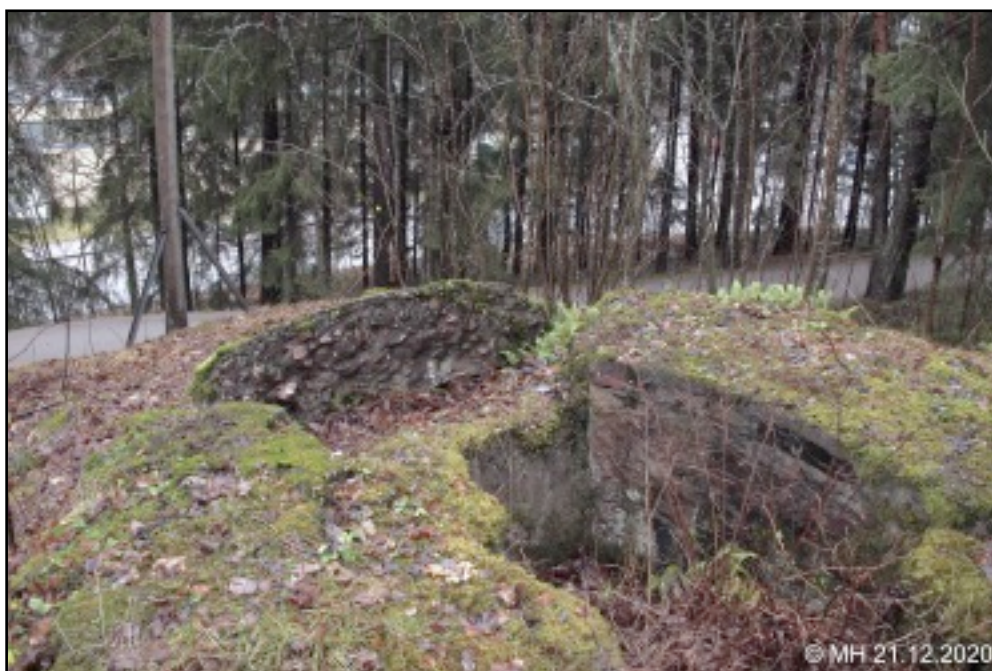
Kahden konekivääriase-
man välissä oleva tä-
hystysasema **C33**. Ase-
man edessä on sen katon
kappale. Alempana
näkyy ulkoilutie ja pui-
den takana Takkatie.

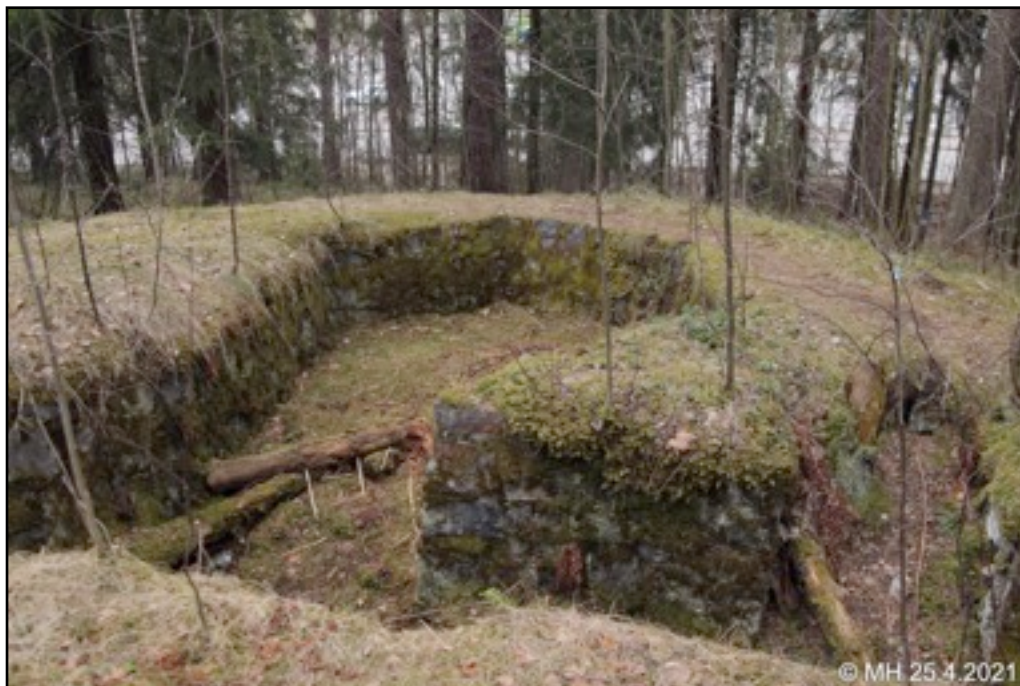
← Yhdyskäytävän saapuessa mäen itälaitaa sen pohjoispäähän, käytävä kääntyy jyrkästi länteen. Tuossa taitteessa on matala ja kulmikas asema Am31. Näiden matalien asemien on mainittu olevan valonheitin asemia. Museoviraston inventointi vuodelta 2014 mainitsee valonheitinasemia olleen mäellä viisi kappaletta. Tämä olisi sitten yksi niistä. Aseman vieressä, käytävän reunalla on paikka portaille.

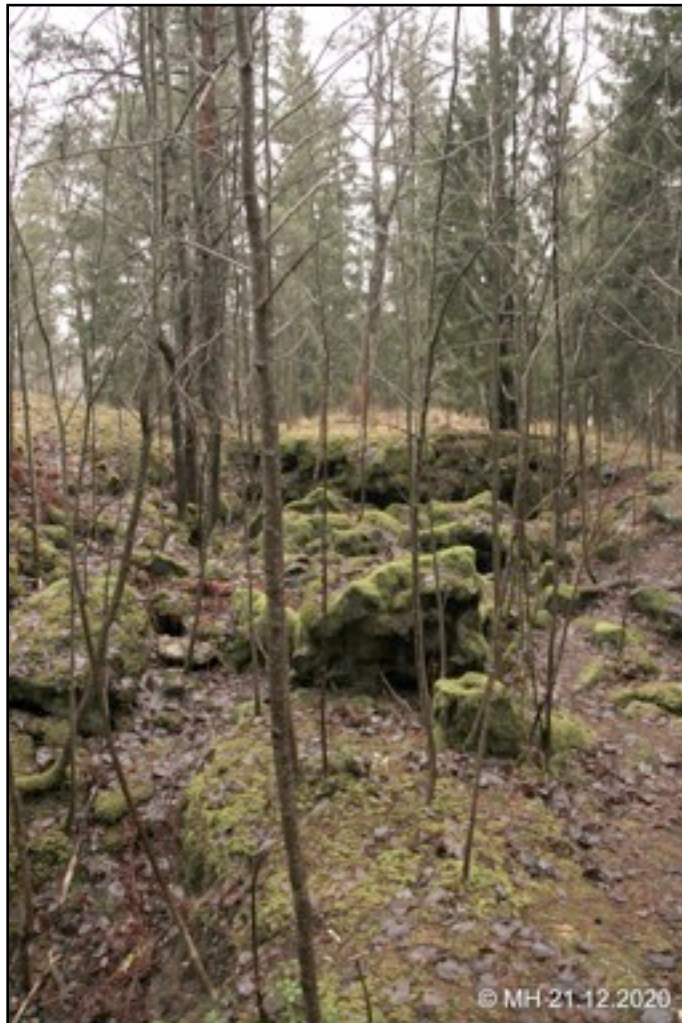
Suojahuoneen S30 jäänteet.↓

Aseman Am31 jälkeen käytävä kääntyy laajana kaarevana ampumahautana kohti etelää. Mutkan jälkeen tulee ensin ulkorinteelle nousevat portaat ja sen jälkeen räjäytetty suojahuone XXXV:11/30. Betoninen suoja on ollut kooltaan noin 3m x 4m. Jäljellä on vain epämääräinen betonikokkareiden kasa. Takaseinän yläosaa on hieman näkyvillä ja siitä voi päätellä suojan rakennetta.
