PATTERINMÄKI HISTORIA

PATTERINMÄKI

YLEISTÄ

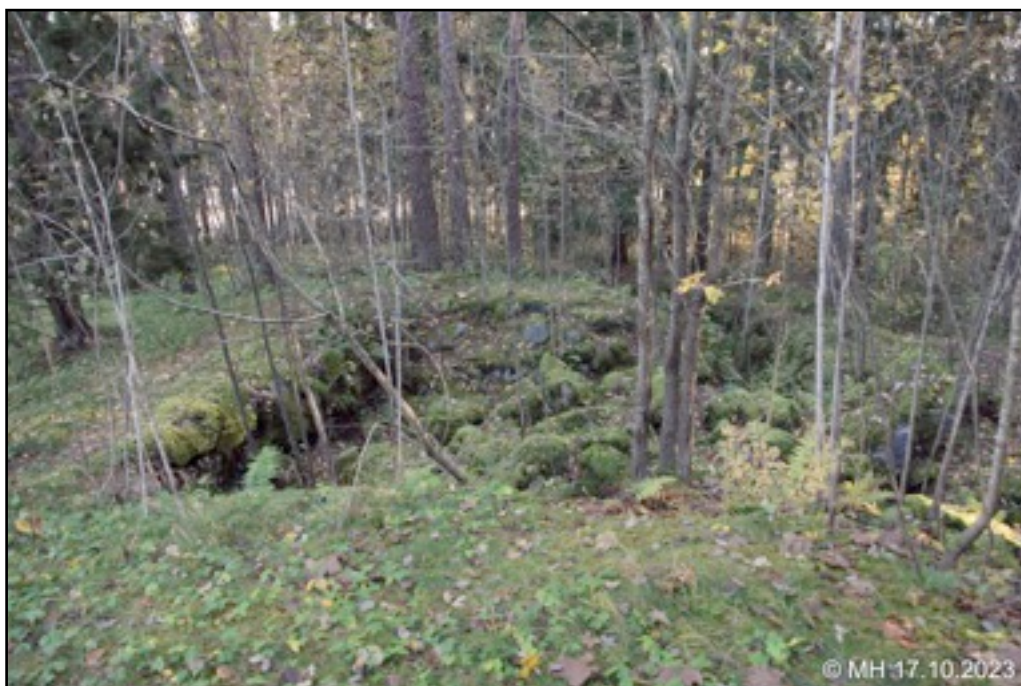
Suojan S30 muoto ja koko on hyvin hahmotettavissa mäien keskustan puolelta.

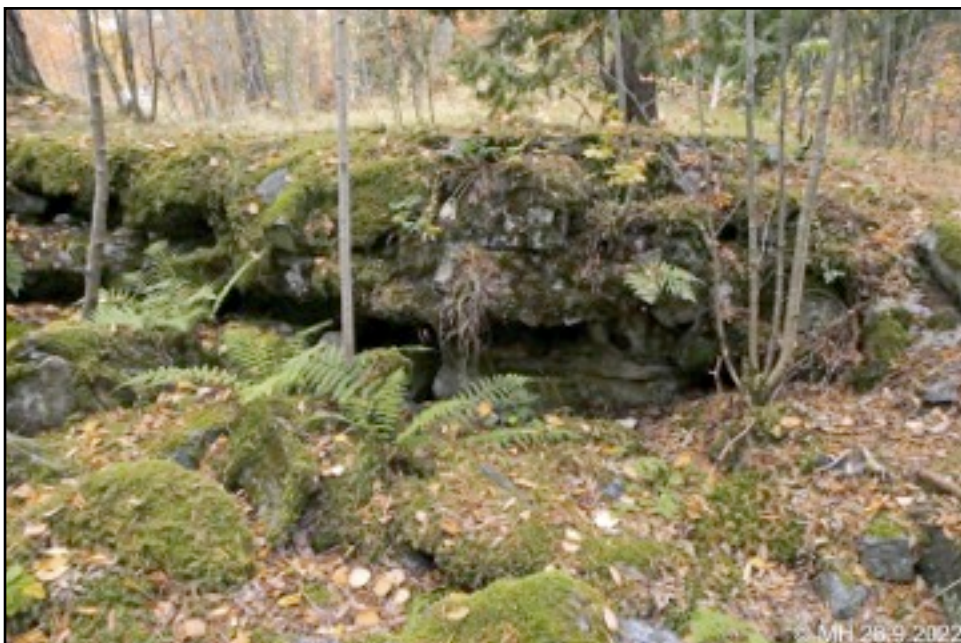
Kuoppa tai suoja K29. Käytävän kylkeen on louhittu laajentuma. Onko siinä ollut hirsinen pieni suoja vai onko työt jääneet täysin kesken. Betoniosia ei tässä näy.

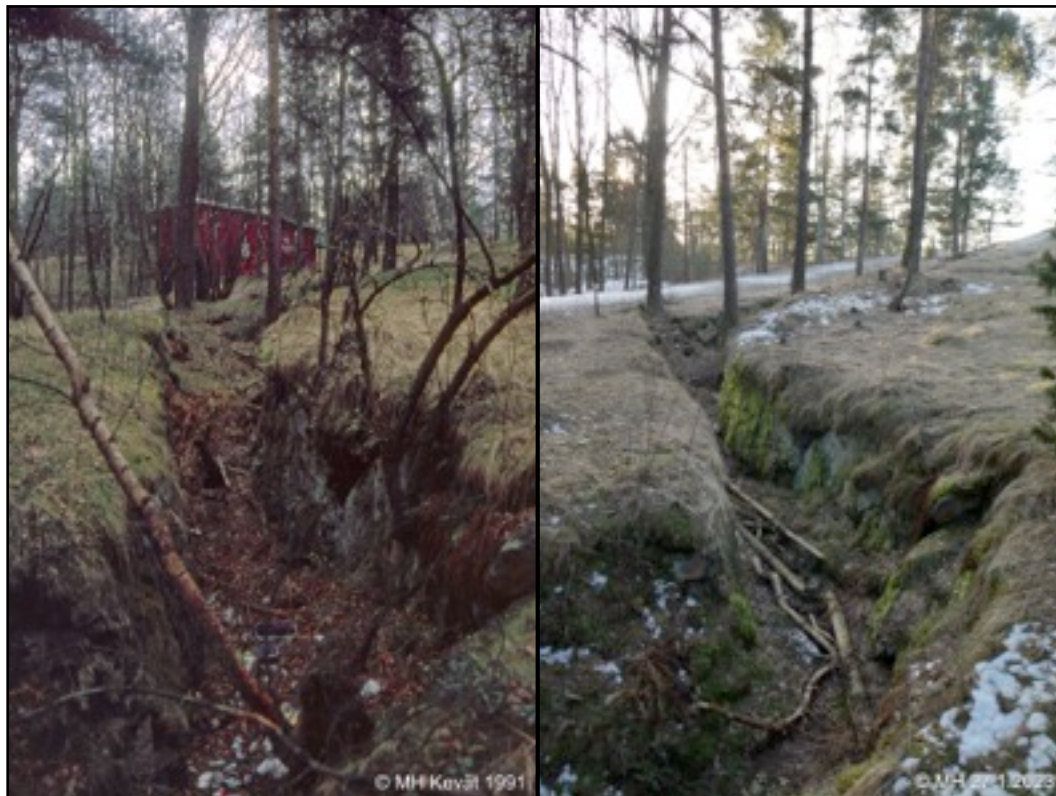
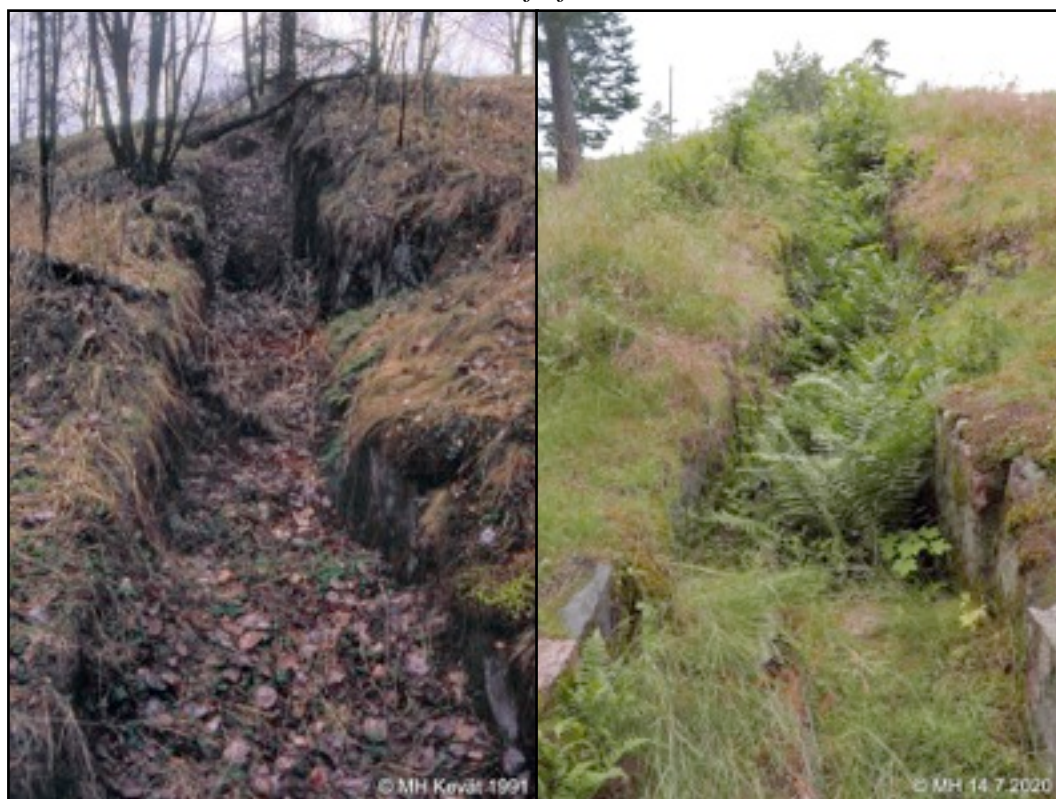
↑ Tässä on kaksi ennen/nyt kuvaparia pohjoisen yhdyskäytävän alkupäästä, lähellä mäelle nousevaa tietä. Kuvapareissa näkyy risukon raivauksen jälkeistä muutosta. Vuonna 2007 raivattiin runsaasti vesakkoa edellisen vuoden kuivuuden jäljiltä. ↓

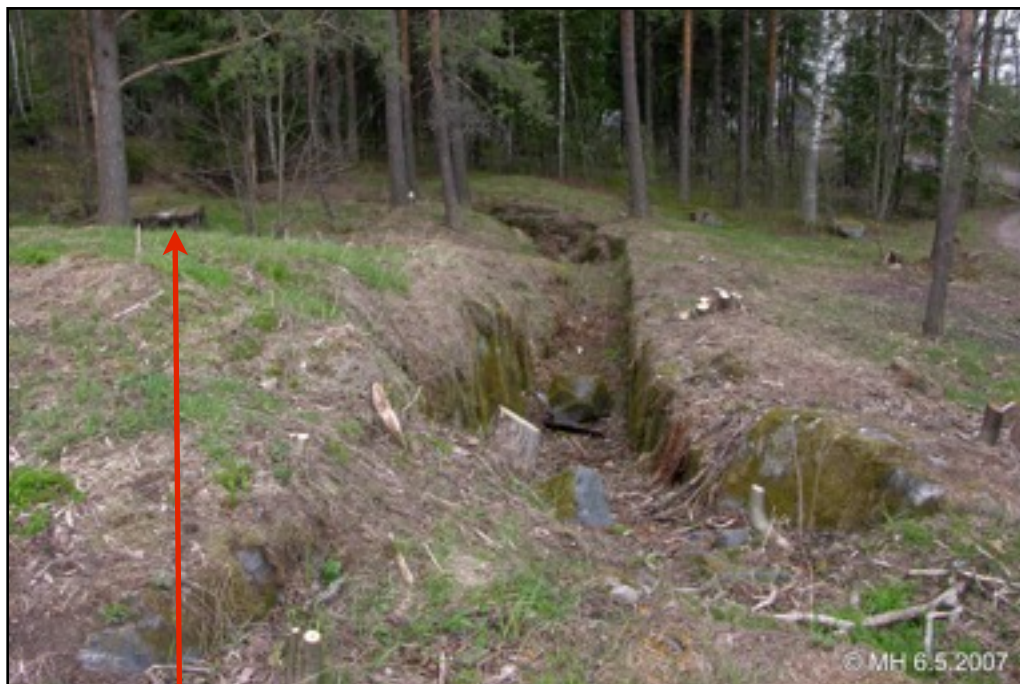
Edellisen sivun jälkimmäisen kuvaparin käytävä nähtynä toisesta suunnasta. Tästä alkaa tai tähän päättyy pohjoinen käytävä. Kuva on otettu kohdasta, jossa oli II-maailmansodan aikainen toimistokorsu 8. Pohjoinen yhdyskäytävä on siis tällä kohden peittynyt korsun jäänteisiin. Kuva vuodelta 2007 ja siinä näkyy juuri suoritettujen risusavotan jäljiltä useita kantoja. ←

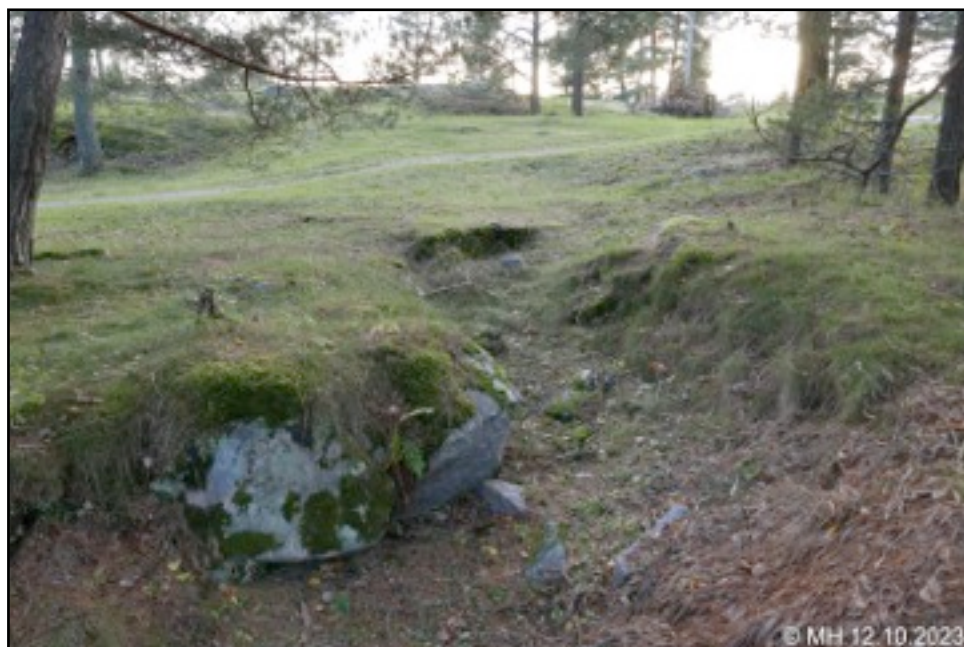
Itäisen käytävän alkua on pyörästynyttä, reunoiltaan sortunutta käytävää. Käytävän alkupään peitti IT-patterin korsi 7. Kuvan oikealla puolella on ollut korsi 6, johon on ollut jonkinlainen yhteys käytävästä. Korsiin rakenteita purettaessa ja maastoa tasattaessa on käytäväkin saanut osansa. Siksi käytävän laidat on epämääräisiä kivivalleja.

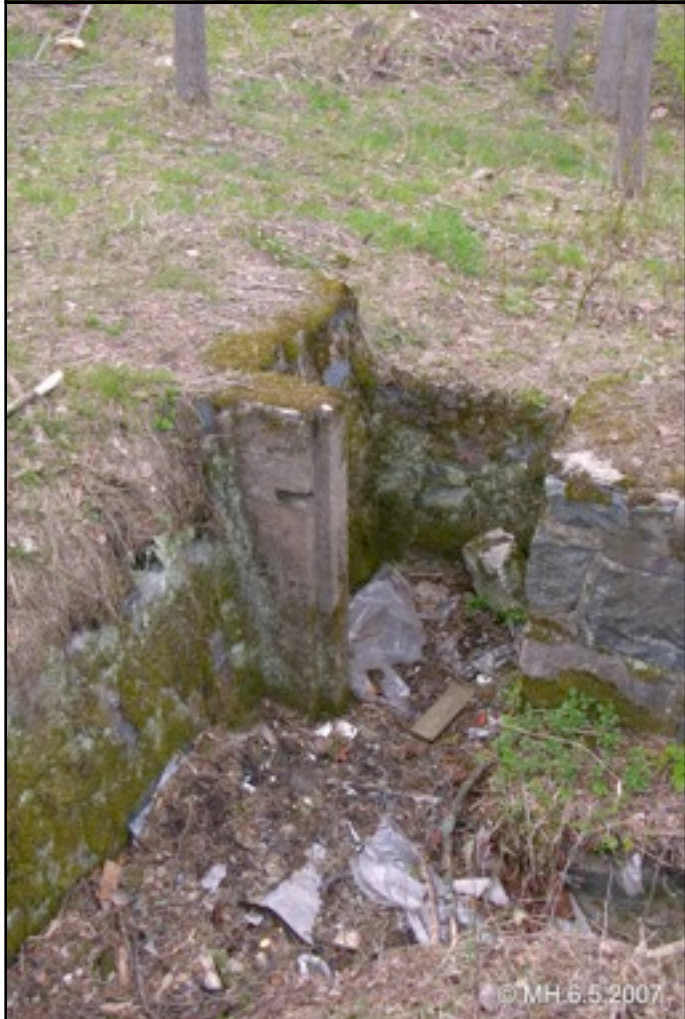
Asema C22. Helsingin karttapalvelussa olevan linnoitekartoituksen mukaan kyseessä olisi C-tyyppin asema. Mielestäni tuota voisi B-tyyppiseksi nimittää. Onko tämä tarkoitettu tähytys vai ampuma-aseksi, sekin on tulkinnan varaista. Asema suuntautuu lähes suoraan pohjoiseen ja siitä on pystytty valvomaan mäen pohjoisosan itälaitaa.

Kuvasta huomaa, mikä on ollut tämän itälaidan aikaisempi tilanne. Kuva vuodelta 2007 jolloin itälaidan pusikkoa ja pensaikkoa raivattiin ronskilla otteella. Aikaisempien vuosien jäljet näkyvät roskaisuutena käytävien pohjilla. Nykyään avoimempi maasto on osaltaan vähentämässä roskien tuomista.

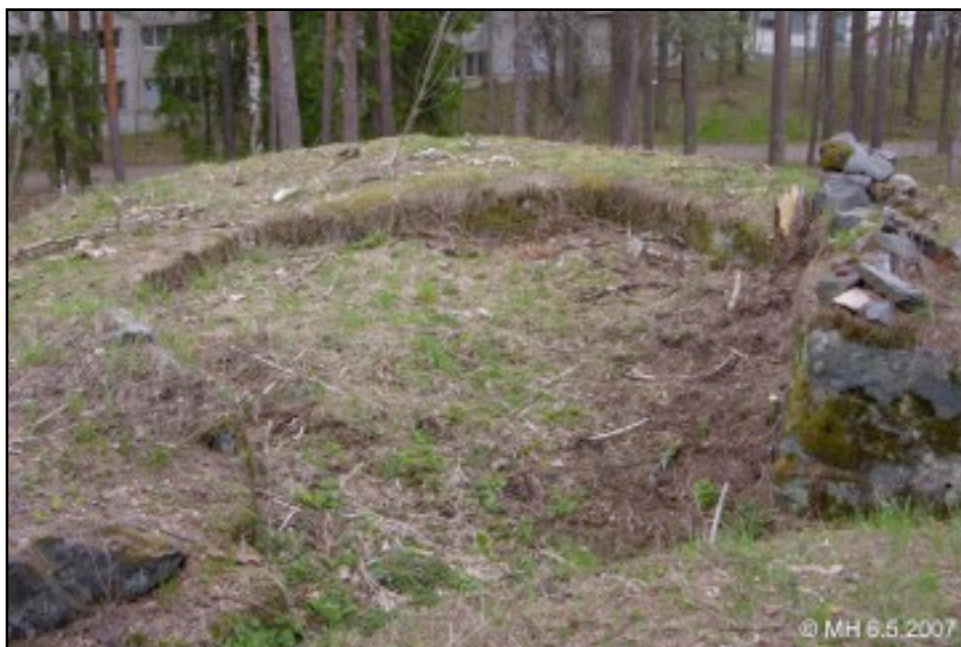
Tuliasema Am21. Vuoden 1943 ilmakuvaista näkee selvästi että, tämän aseman päällä oli kate (Tunnistamatomat rakennukset K6). Aseman reunus on aika matala lieneekö pohjaa täytetty paljonkin. Kuvassa oikealla on ladottu kiviä aseman reunan päälle. Tämä on yksi niistä värikuulasotien aikaansäämistä rakennelmista jotka olisi pitänyt aikanaan purkaa. Nyt nuo kivet on jo sammaleen ja heinien peitossa.

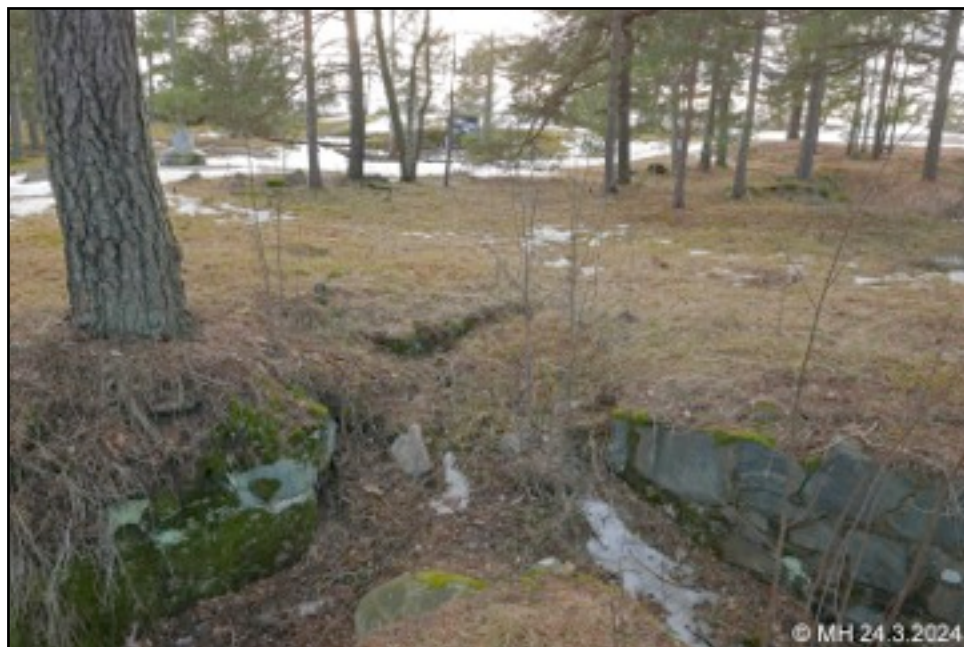
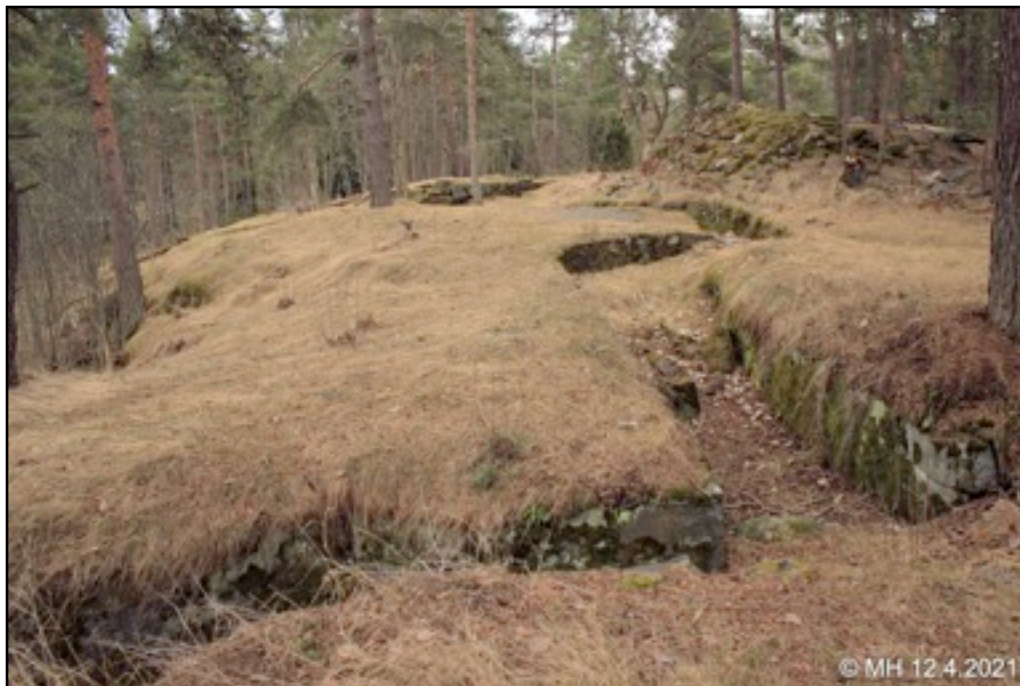
Itäistä käytävää koillisen suuntaan. Käytävä on pääosin harkkomuurattua mutta osa on suoraan louhinnan jäljiltä.

Oikean yläkulman kivirakennelma on IT-patterin tykkiasema IV. Tuossa käytävän puolivälissä on täyttynyt kohta johon johtaa mm. 1945 kiinteistökartassa polku. Siitä on siis kulkenut huoltoreitti IT-asemalle.

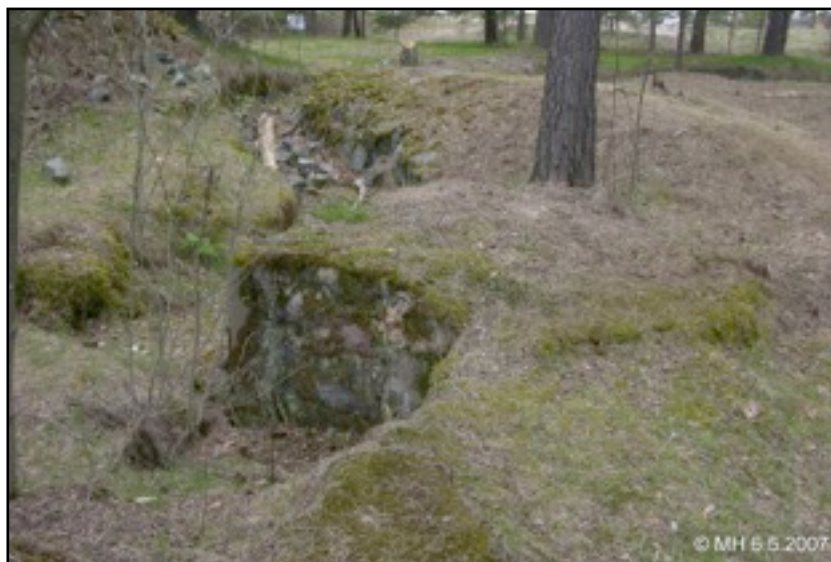
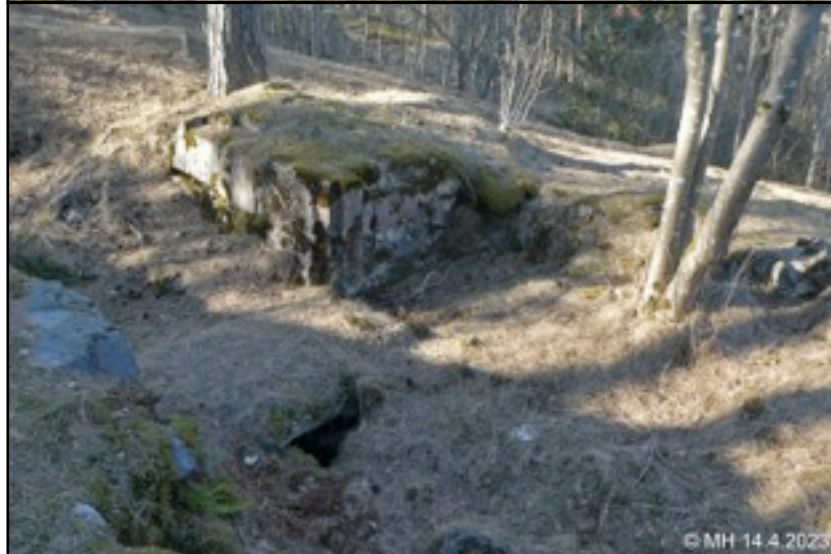
- ↑ Asema C20. Tämäkin asema vaikuttaa enemmän B-tyypiltä.
- ↑ Toki asemien mallit koko linnoitusketjussa on vaihdelleet. Aseman oikea kylki on sortunut ja käytävällä on joku betonikappale. Ovi on tässäkin asemassa ollut.

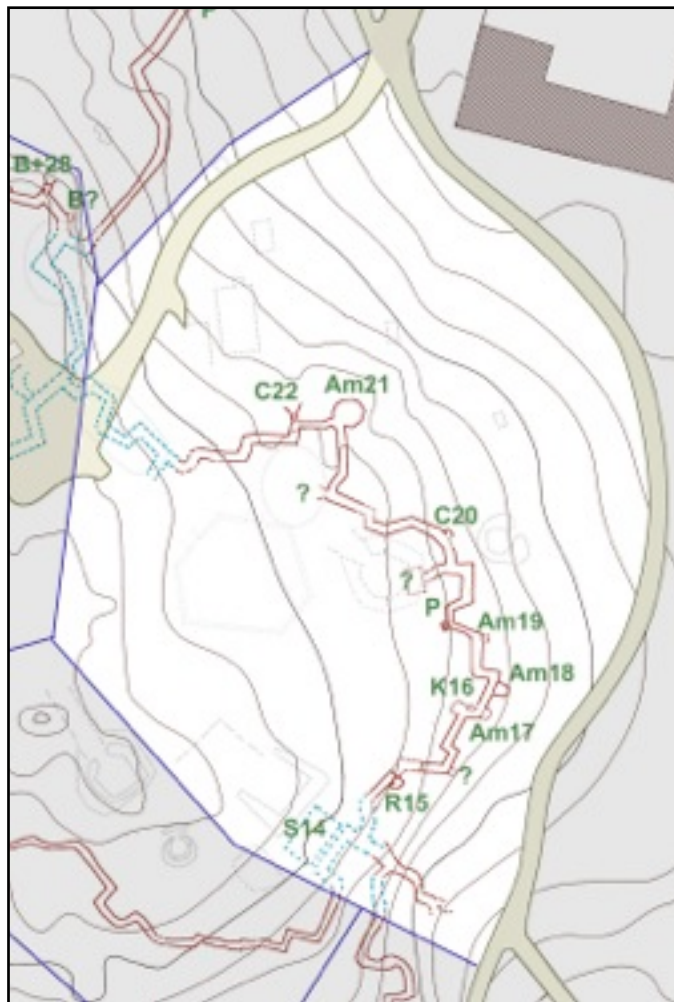
Patterimäen itälaidalla on kaunis maisemaa ja paikoin hyväkuntoisia käytäviä. Kuvan oikeasta alakulmasta lähtee kivillä täyttyneet käytävät. Se on johtanut viereisen IT-tykin kivikasan kohdalle. Onko siellä ollut joku suojahuone kuten inventointikarttoihin on piirretty? ➔

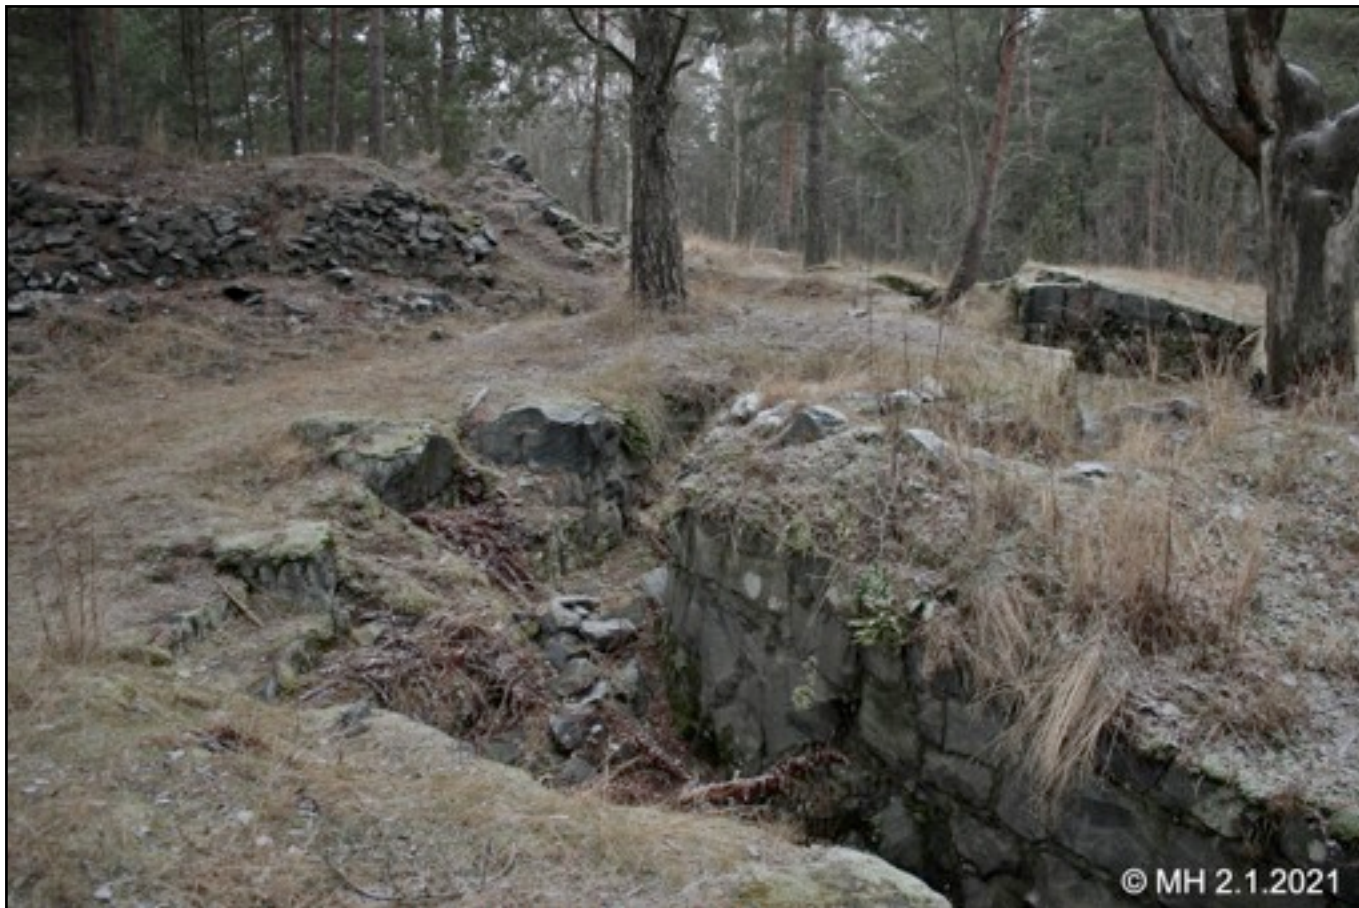
↑ Mäen itälaitaa. Käytävät on louhittu kallioon ja isolta osalta seinämissä on harkkokivimuurausta. Taustalla IT-patterin tykkiasema IV.

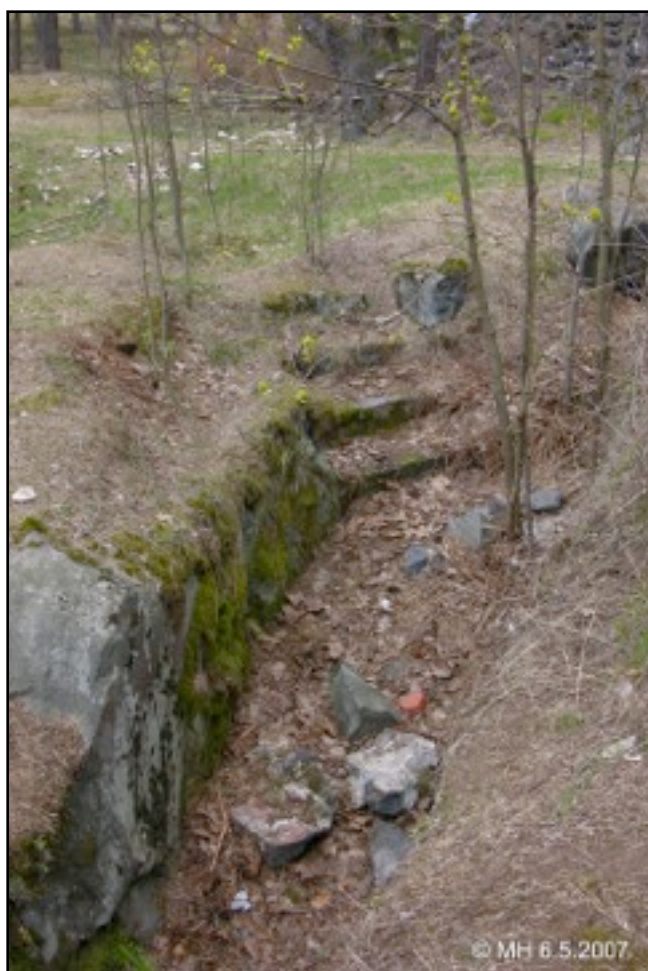
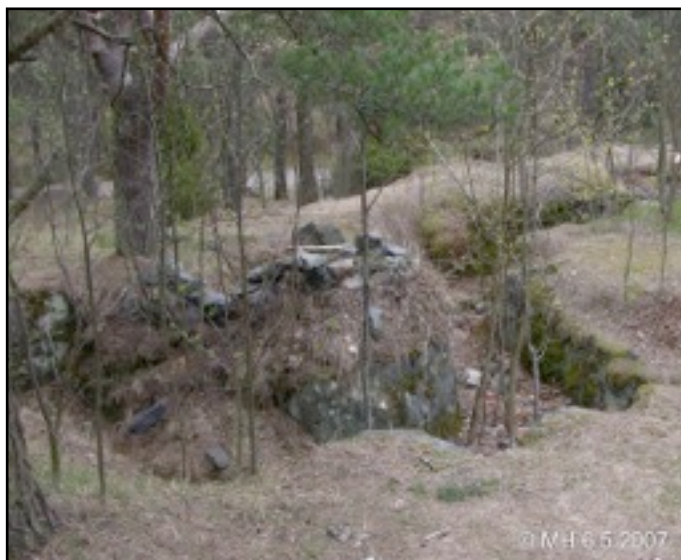
← Hyväkuntoiset portaat sisämaan puolelle.

Sakaraista yhdyshautaa etelän suuntaan. Portaita vastapäätä olevan sakaran päälle on värikuulasoti- en tarpeita varten koottu kivivallia. ↓

← Inventoinneissa on tuohon käytävän mutkaan merkitty tuliasema **Am19**. Se olisi inventointien mukaan kivistä muurattu ja koko 2m x2,5m. Anteeksi vaan, mutta nyt hiukan epäilen. Paljon olisi täyttööä pitänyt tehdä eikä oven koko vastaa muiden Patte-
rimäellä olevien avoimien matalien A-tyyppin vastaavia.

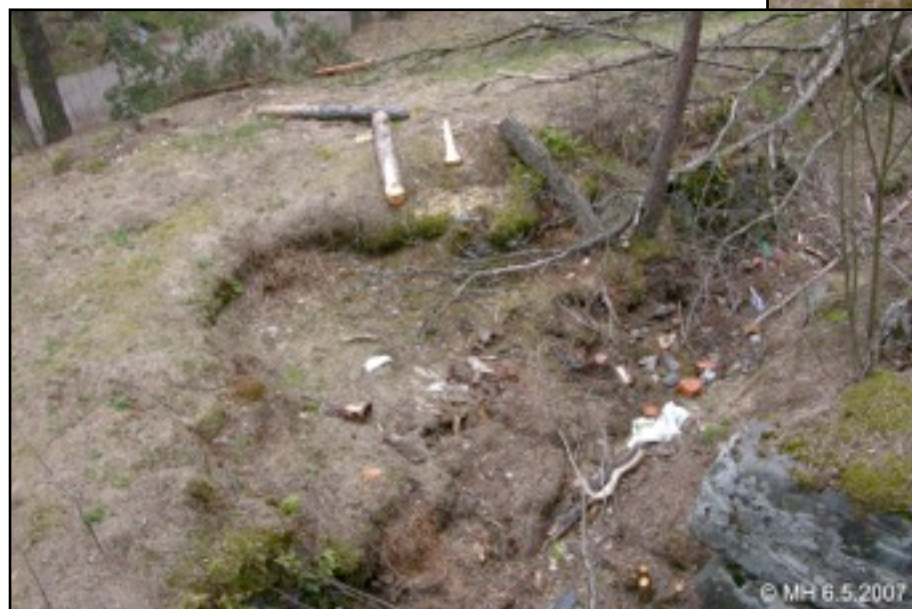
← Asema **Am18**. Tämä näyttää uskottavasti avoimelta ja matalalta A-tyyppiltä. Paikka oli harmittavan roskainen vielä 2007. Paikkoja ei kaikilta osin siivottu kunnolla vesakoiden raivauksen jälkeen. Jätteitä löytyy paikon vieläkin käytävien pohjalta heinikon ja sammalien alta.

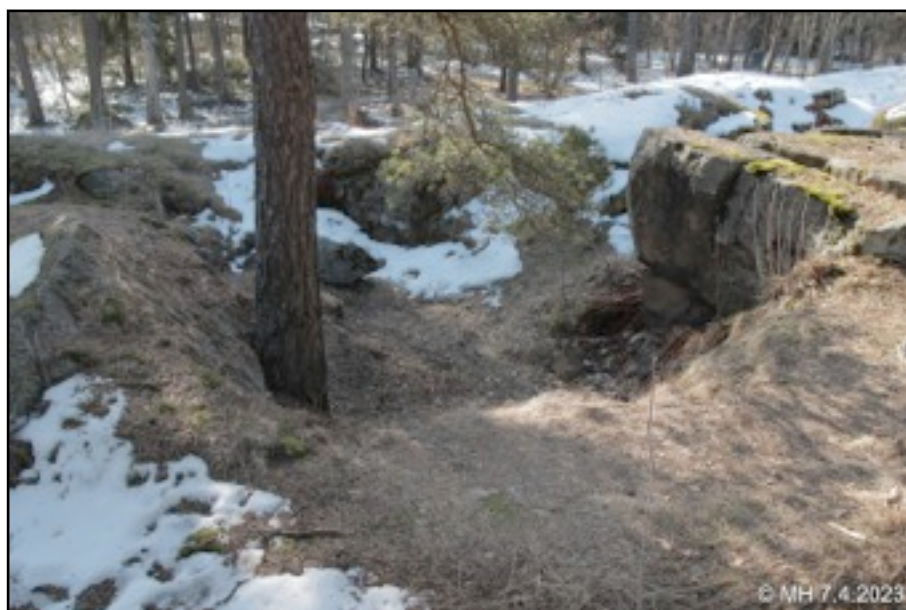
Kuoppa K16. Tämä näyttää selvästi rakentamattomalta suojahuoneen paikalta. →

Seuraavana on sisämaan puolella kalliolohkareiden välissä rakentamaton kuoppa. XXXV:11/16. Kuopan koko on noin 2m x 3m. Mitään rakentamisen viittaavaa ei paikalla ole. Jotain tähän on kuitenkin ollut tarkoitus tehdä. Muinaismuistot sivuston mukaan kuoppa olisi louhittu. Mitenkään selvä louhoskuoppa tuo ei ole. Kuopan muoto kuitenkin viittaa suojahuoneen paikkaan. Kun vieressä on ollut useampi tuliasema, niin kaipa lähellä joku suojakin on ollut.

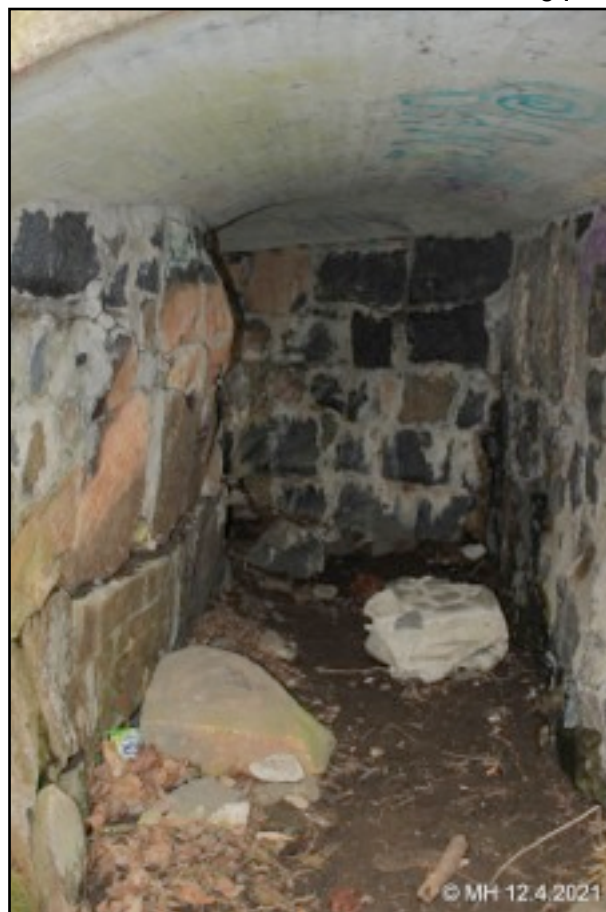
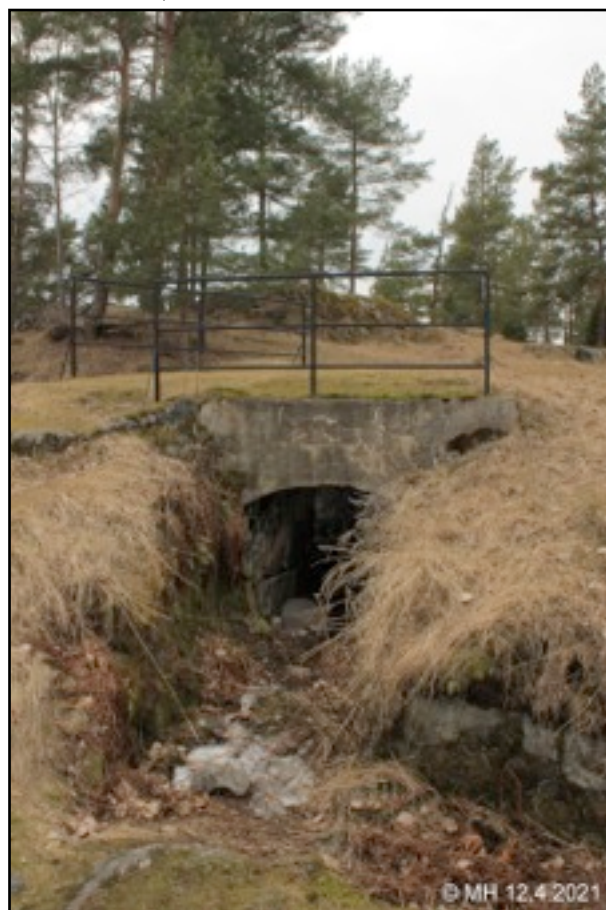
↑ *Pieni luola. Inventoinneissa ei tätä tunnelin patkkaa mainita joten se on vissiin oletettu olevan II-maailmansodan aikuinen. Käytävä tästä on kuitenkin kulkenut. Miksi tämä osuus on katettu.* ↓

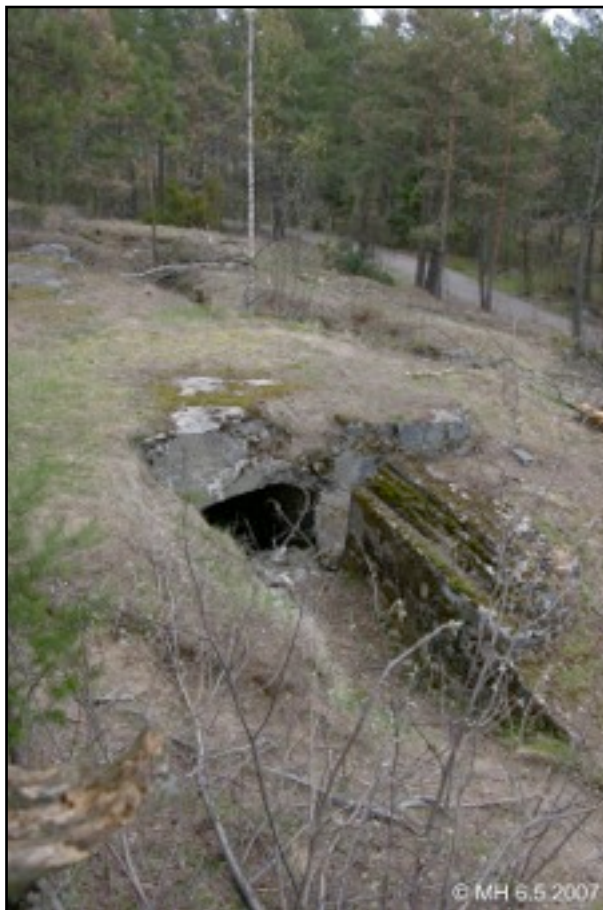
Pieneksi luolaksi kutsumani katetun käytävän länsipäässä on jyrkät käytävän seinät. Niiden yläpäästä näkee selvästi, jotta käytävän osuus on tarkoitettu katetuksi. →

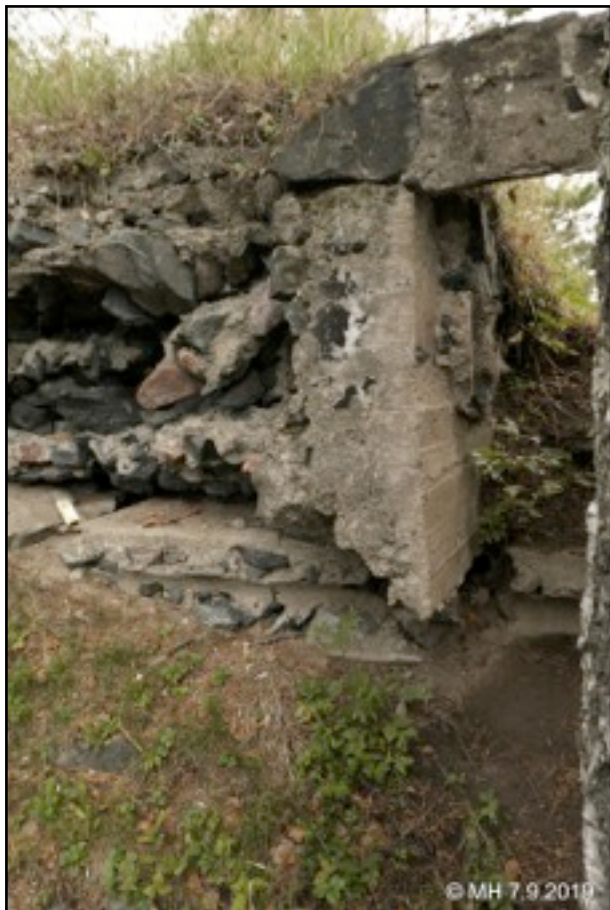
← Suojan itäpään alaosassa näkyy hirsimuotin jälkiä betoniseinän alaosassa. Tästä päättelen I-maailmansodan suojan olleen hirsirakenteinen ja sen ulkopuoli betoni vahvisteinen. Suoja on ollut alhaalla. Suojan seinän päällinen on tasainen ja sen päällä monikerroksisen katon betoni/kivi rakenne.

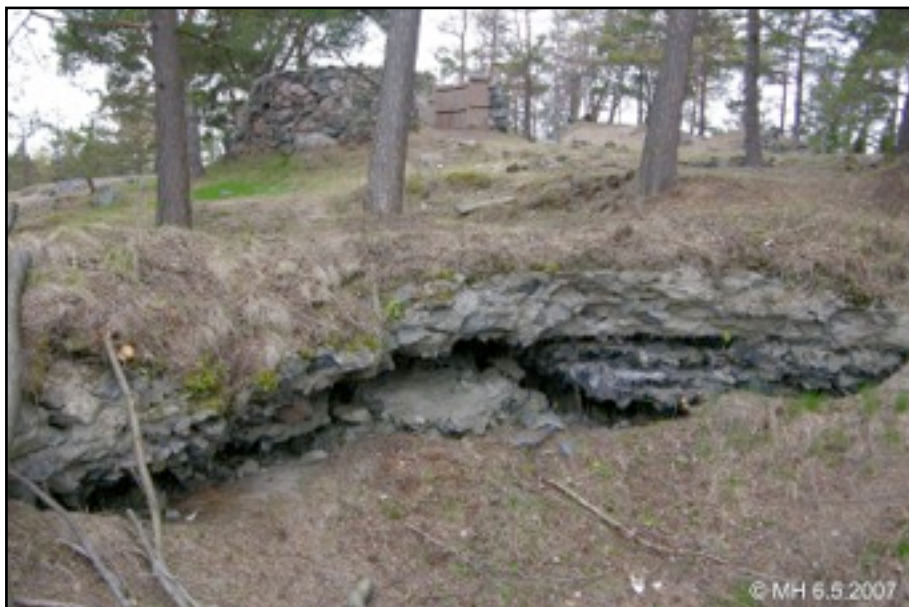
Suojahuoneen S14 katon jäänteitä suojan länsilaidalla. Katto on valettu kerroksittain. Ensin pieni määrä betonia jonka päälle louhittuja kiviä. Sitten taas pieni betonimäärä ja kivet. Näin on tehty useamman kerran. Ylimpään kerroksen hieman enemmän betonia.

Alimmat kerrokset katosta on romahtaneet ja ylemmät jääneet holvimaisesti jäljelle. Katon alle pääsee kurkistamaan. Näkykö taustalla suojan seinää vai louhitun kuopan kalliota? Onko tämä kate ylettynyt viereisen kuopan päälle ja tässä olisi käytävä sinne?

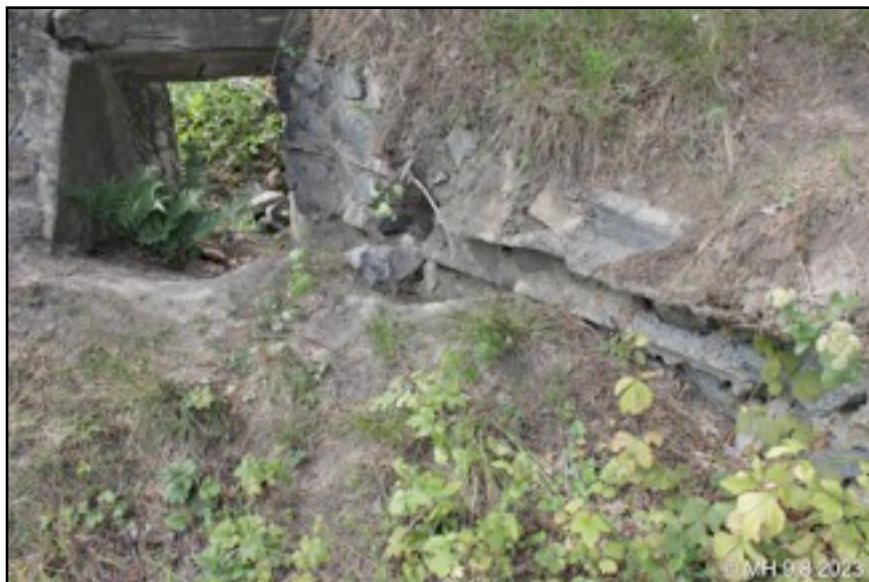
Suojahuoneen S14 ulkopuolella näkyy hirsimuotin jälkiä suojan katon reunalla. Kuvassa näkyy korsun oven vieressä oleva pieni ikkuna.

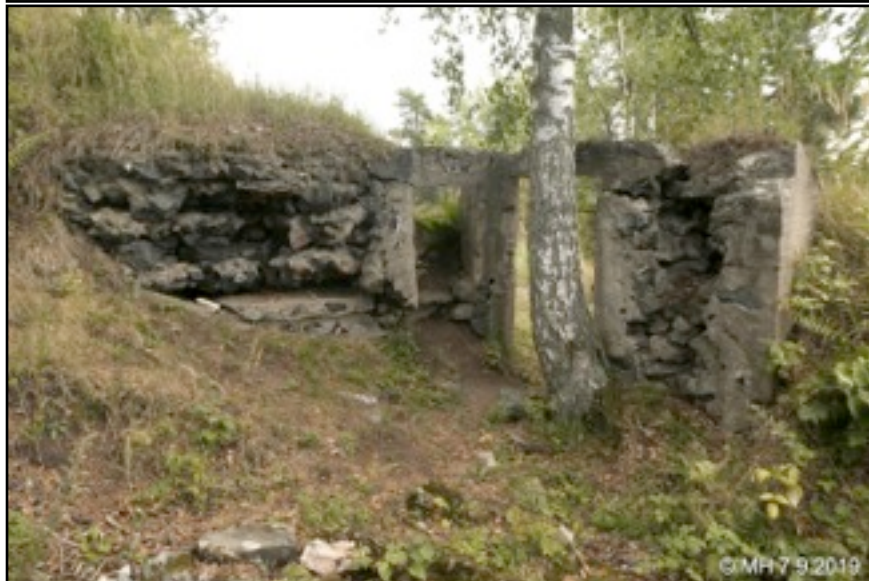
Suojan S14 ja Korsun 4. yhteisen kuopan länsipääty. Vasemman reunan rakenteet lienevät vanhempia ja oikean reunan rakenteet uudempia.

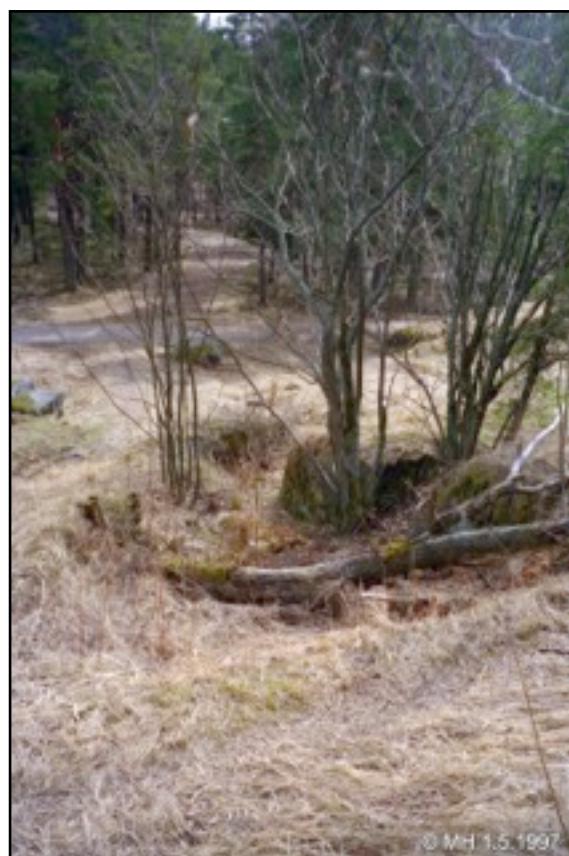
Taustalla näkyy tykkitie, jonka laidalta saapumiskäytävä alkaa. Käytävän alkupää on peittynyt samoin kuin loppupää suojan S14 edustalla. →

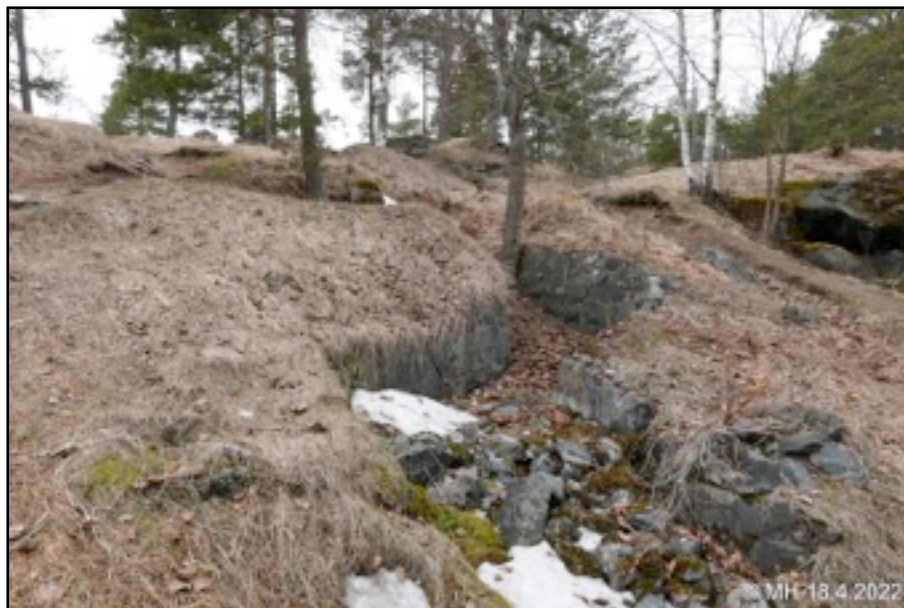
Tykkitieltä lähtevä saapumiskäytävä. Alapään täyttyneen osan jälkeen näkee laadukasta kivistä muurattua käytävän seinää. →

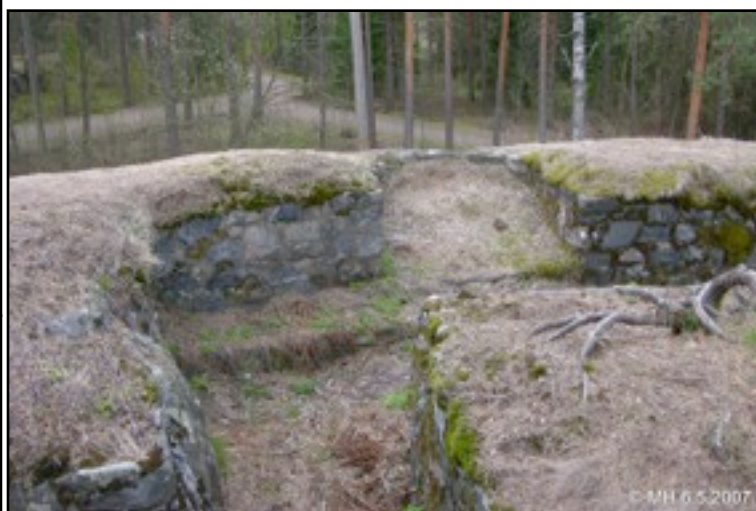
Rinteen päällä oleva avoin A-typin asema ↑ Am9. Asemasta on hyvä näkyvyys taustalla olevalle tykkitielle. Näiden asemien osalta on ollut erilaisia käsityksiä niiden käyttötarkoituksesta. Tähän minä laittaisin tuliaseman tykkitiien liikennettä valvomaan.

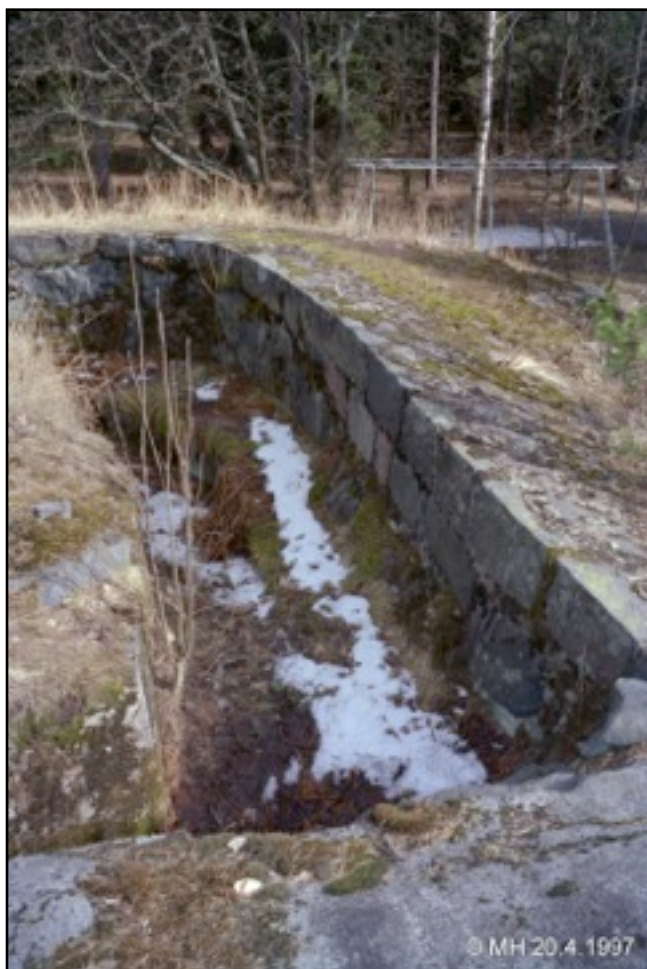
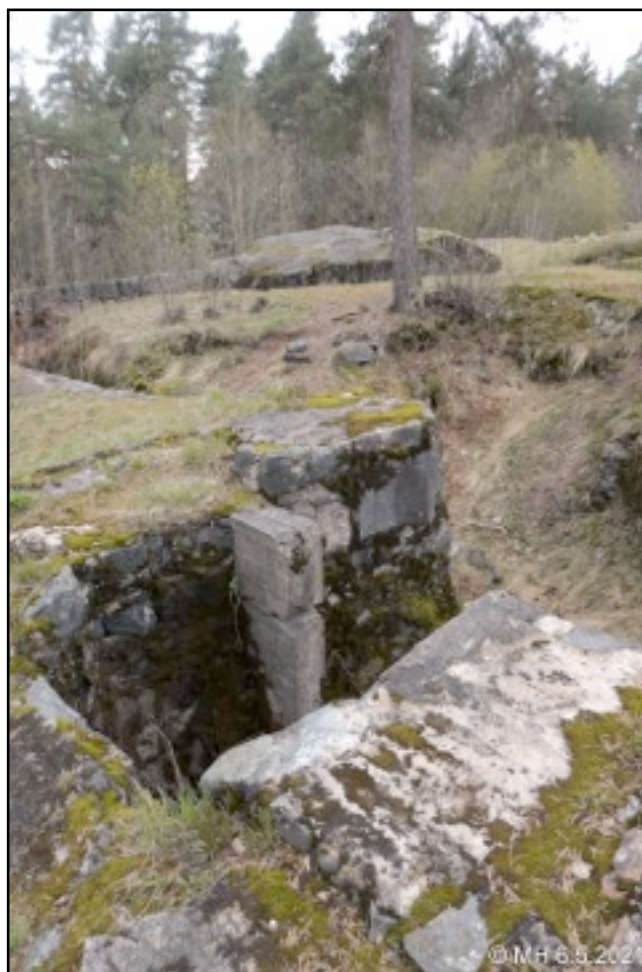
Pitkän ampumahauta osuuden jälkeen rintamavarustuksen mutkassa on tulipesäke. Se on inventoinnin mukaan B+/katettu. *“Kivestä muurattu, kulmat viistetty, ohut betonikatto laudoituksen päällä, koko n. 1,3m x 1m. Laudat lahonneet, katto romahtanut”*. Ovenpielet on valettu betonista ja ampuma-aukon pielet sahalaitaiset. Asema on sen verran pieni että epäilen sen oleva nykytulkinnan mukainen tähytysasema. Kiväärin kanssa tuossa kaapissa olisi ollut ahdasta huseerata. Aseman (B+10) molemmilla puolilla on pienet askelmat ampumahaudan ampumatasanteelle.

↑ *“Ampumakomero” B+10. Lähes nelikulmainen pieni koppi. Asema on ollut katettu ja varustettu ovella. Taustalla männyn vieressä näkyy suojuhuoneen K11 kuoppa.*

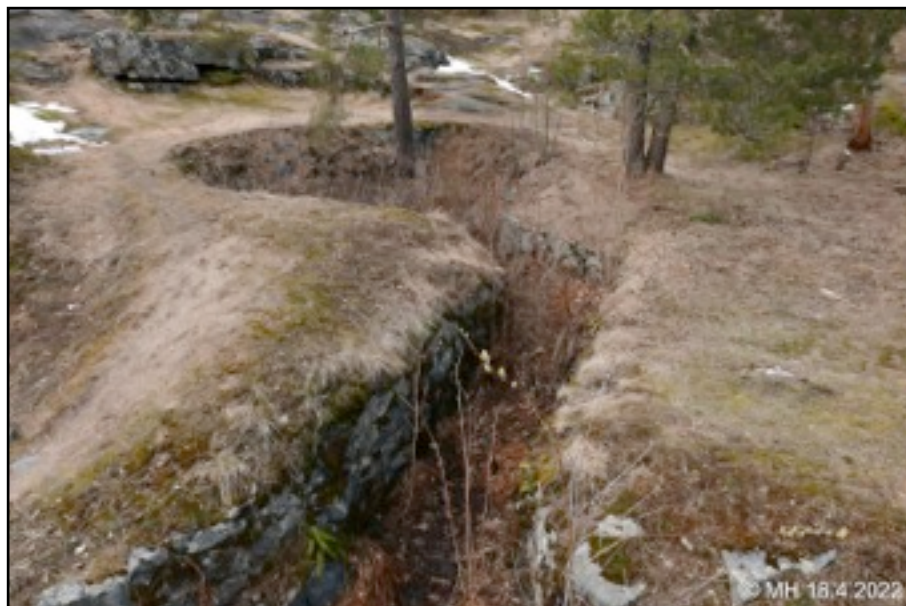
*Kuoppa **K12**. Mäen eteläkärjessä on tuliasemia ja taisteluhautaa. Näiden tarpeisiin on tarvittu suojahuone. Eiköhän se ole tässä. →*

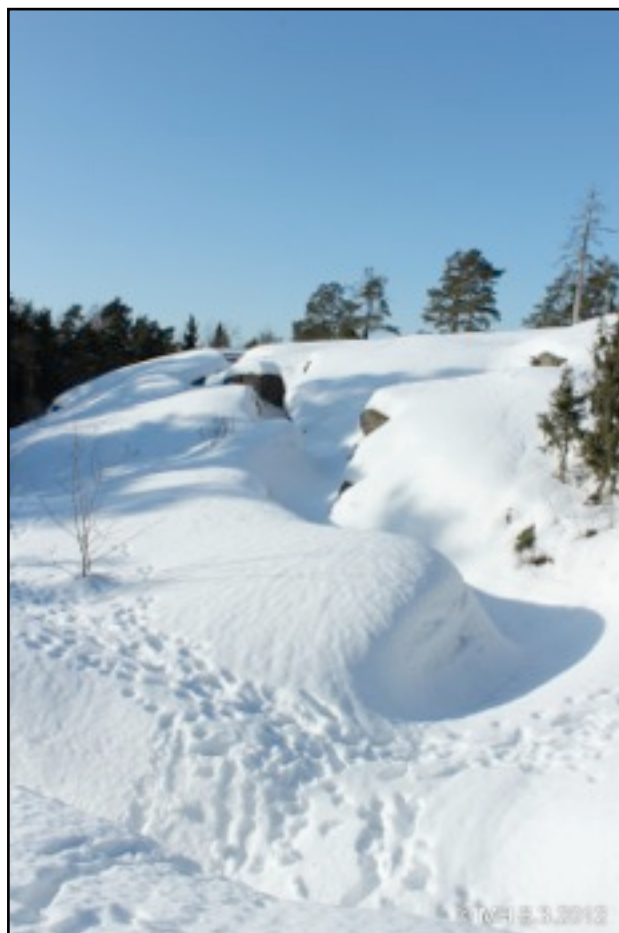
*Käytävä kiertää kalliopaasien välistä syvänä.
Kuvan haljenneen kallion kohdalla käytävän
ulkoseinän sortuma on kohtuullisen uusi. →*

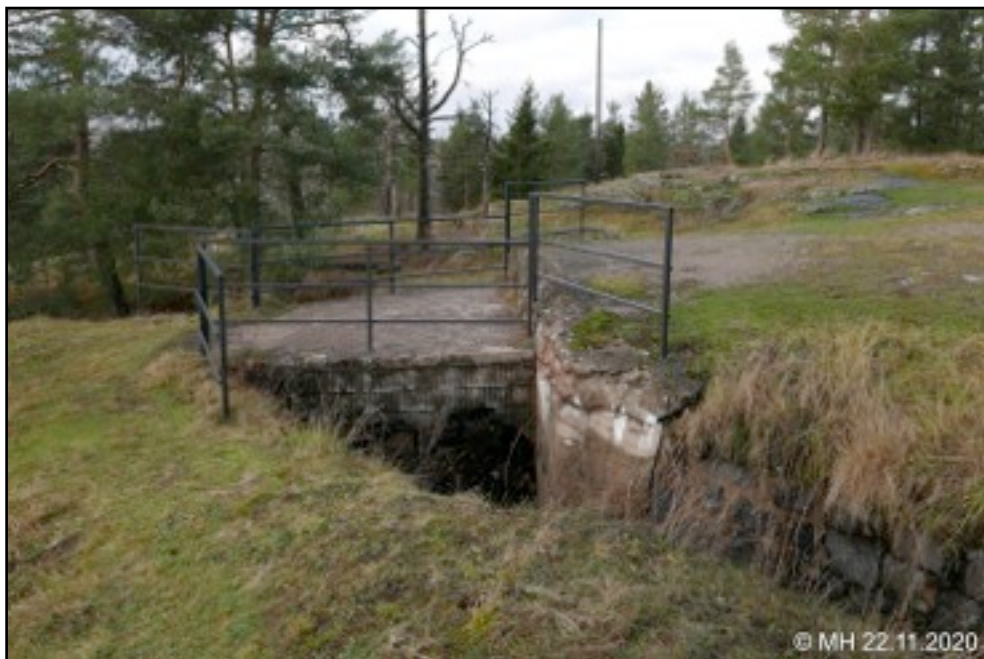
← Suojan **S18** sisäänkäynnin päällä oleva betonikate sai turvallisuus syistä kaiteet ja ovet suljettiin verkolla 2007.
