PATTERINMÄKI HISTORIA

PATTERINMÄKI

YLEISTÄ

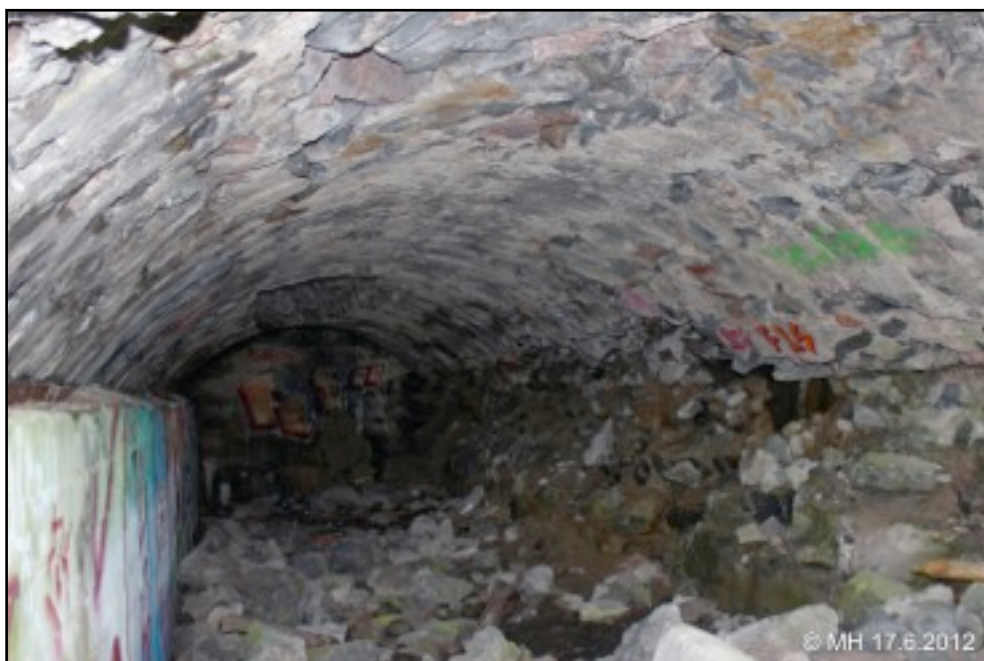
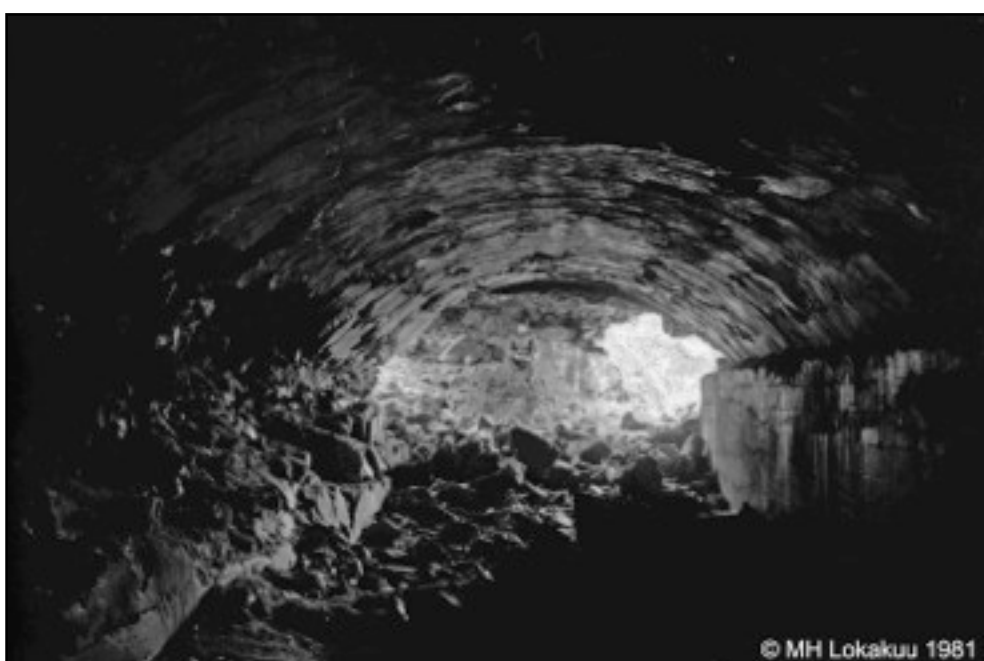
Luola on nyttemmin suljettu verkkoaidalla ja ihan hyvästä syystä. Katosta on aikanaan poistettu teräsosat ja siitä on aikojen kuluessa pudonnut paljon isoja kiviä. Luolan pituus on museoviraston mukaan 13m ja leveys 3,5m.

↔ "Iso luola" eli suoja **S18** nähtynä oviaukolta luolan perälle ja sieltä takaisin. Nykyään luola on suljettu verkkoaidalla.

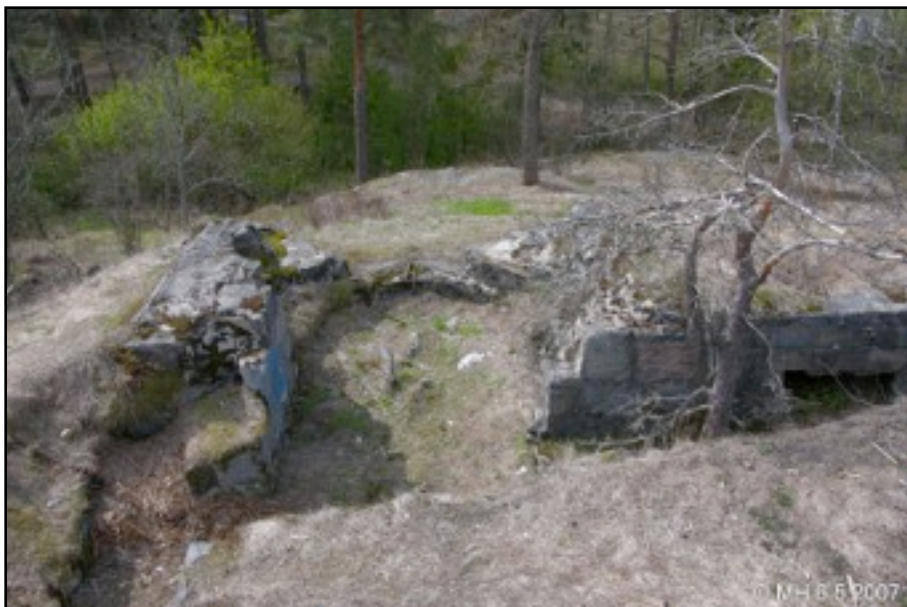
XXXV:11/6

Käytävän tavoitettua mäen länsireunan, on siinä heti A-tyyppin konekivääriasema A6. Asema on

← *ollut katettu.*

Aseman ampuma-aukko on tyylikkäästi pykälöity. Aukon keskellä olevat terästappi kuuluvat IT-patteria kiertäneeseen aitaan.

Käytävän tavoitettua rinteän reunan on siinä heti A-tyyppin tuliaseama (XXXV:11/6). Tuliaseama on ollut katettu. Ampumaaukon reunat ja edusta on tyylikkäästi pykälöity. Tuliaseaman seinät on osin harkkomuurattuja. Oikean puoleisessa seinässä on ammuskomero. Tuliaseama on täysin avoin käytävän suuntaan. Tällä kohdilla on komeat maisemat. Kallioinen rinne puoltaa jyrkästi alaspäin yli 10m.

Keskellä ampuma-aukkoa on terästappeja, jotka kuuluvat ilmatorjuntapatterin ympäri kiertäneen aidan tolpan pystyssä pitämiseen. Ilmeisesti tapeista johtuen on museoviraston inventoinnissa erheellisesti ajateltu aseman olleen jaettu kahteen osaan.

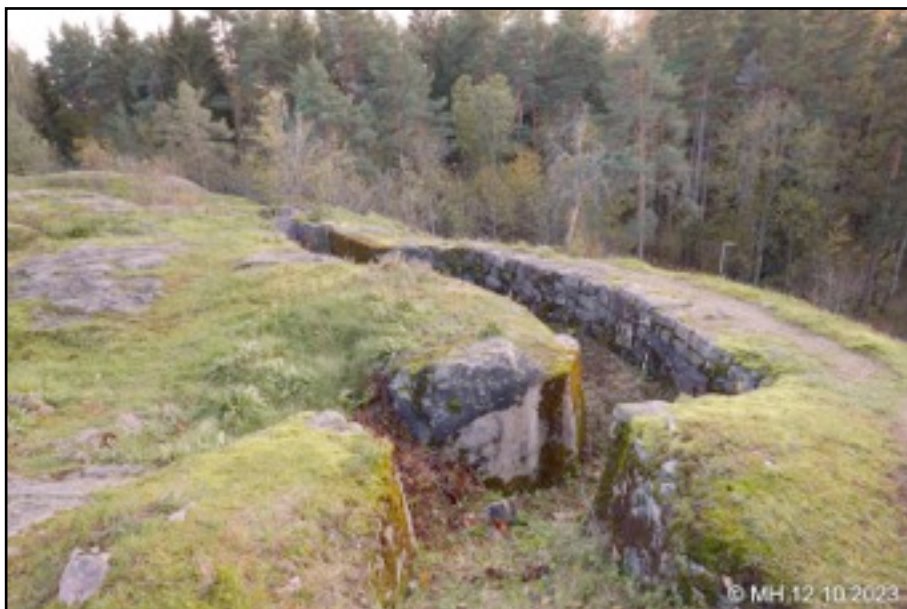
Tuliaseimalta XXXV:11/6 alkaa rinteän reunaan seuraava ampumahaudan osuus. Heti alussa on etuseinässä ammuskomero. Etuseinältään pääosin harkkokivimuurattua ampumahautaa jatkuu myös yhden mutkan jälkeen yhteensä noin 20m. Tämä mutkan jälkeinen osuus on matalampi tai täyttynyt niin ettei voi sanoa onko etuseinän alla ampumatasoa. Nyt ollaan aivan Raide-Jokerin tunnelin läntisen suuaukon yläpuolella. Siis hyvä paikka valvoa raideliikennettä ;-)

Länsireunan rinteän päällä oleva pitkä ampumahauta. Kuvan alareunan mutkasta on ollut portaat sisämaan puolelle. →

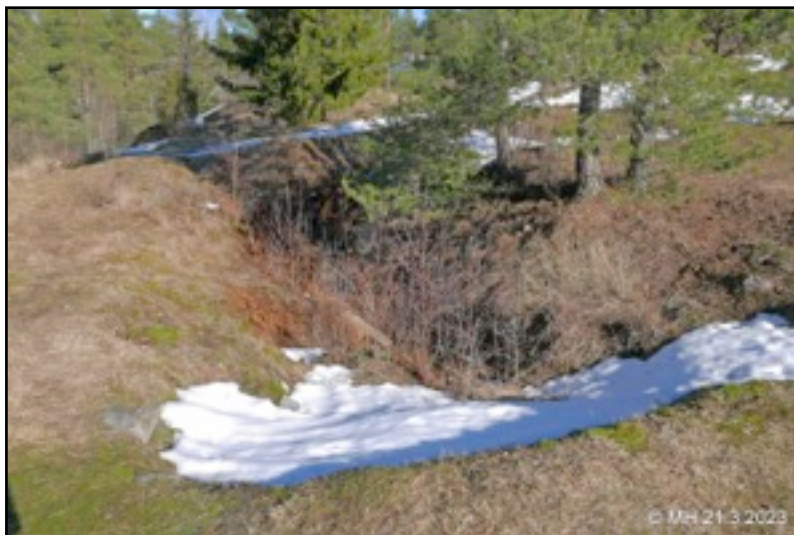
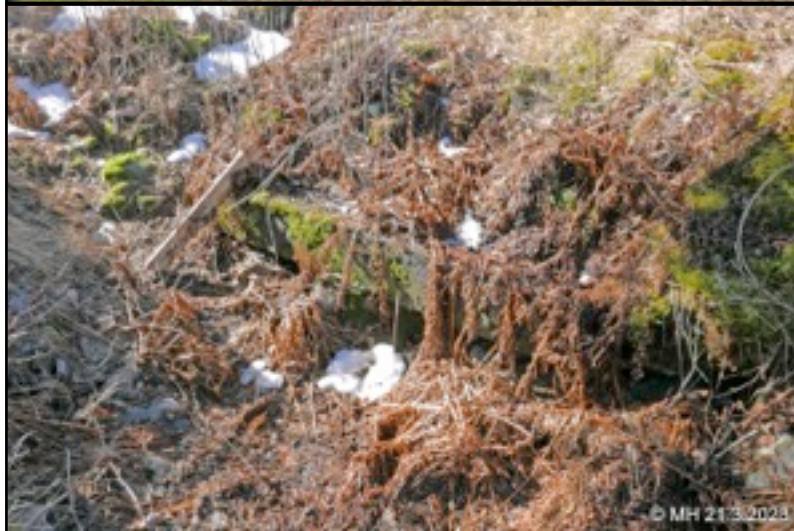
RAKENNE XXXV:11/7

Vain muutaman metrin päässä käytävän päädyssä on suuri kuoppa. Kokoa kuopalla on noin 10m x 6m. Syvyyttäkin runsaat 2m. Suojeluluetelon mukaan tässä on "Rakenne" XXXV:11/7. Mitä tässä sitten on ollut? Onko ollut suojahuone, onko vain täytetty käytävä vai tuliasema. Kuopan sijainti on Patterimäen länsilaidan jyrkimmän kallionrinteen päällä, 20m alempana on aikoinaan auennut peltoaukeaa. Nykyään tuolla pellolla on Arinatien ja Takkatien pienteollisuusalue ja Raide-Jokerin rata.

Pelkkään suojahuoneeseen en usko, pikemminkin tuliasema. Kuopan pohjalla on havaittavissa betonipalkki. Lisäksi on kivenlohkareita ja muitakin betonikappaleita. Aikaisemmin mainittu käytävä on ollut yhteydessä tähän rakenteeseen etelän suunnalta ja tästä on ollut yhteys pohjoisen puolelle syvään käytävään isojen portaiden alapäässä olevan luolan kohdille. Molemmista yhteyksistä on selvät viitteet jäljellä.

↑↑ **Rakenne R7.** Mäen länsirinnettä seuraavan
↑ käytävän päädyssä on kuoppa. Tuossa kohtaa on ollut II-maailmansodan aikainen korsu. Se on peittänyt tai tuhonnut alleen kaiken mikä on liittynyt I-maailmansodan linnoiterakenteisiin. Katso sivu 38, miehistökorsu 3.

Mitä kuopan R7 paikalla on ollut I-maailmansodan aikana, on vaikea tai mahdoton enää selvittää. Tässä kohdalla oli II-maailmansodan aikaisen ilmatorjuntapatteri yksi miehistökorsuista (korsu 3). Vuoden 1943 ilmakuvassa näyttäisi tällä paikalla olleen kumpare ja sen länsilaidalla kaksi aukkoa. Myös etelän suunnasta tuleva käytävä näyttäisi johtavan suoraan korsuun. Korsu näyttäisi olleen paikallaan vielä 1950 ilmakuvan mukaan. 1956 ilmakuvasta voi havaita jäljellä olevan vain suorakaiteen muotoisen vaalearnan penkan ja sen keskellä kuopan. Eli se mitä tässä kohdin on nykyään havaittavissa, liittyy ilmatorjuntapatteriin.

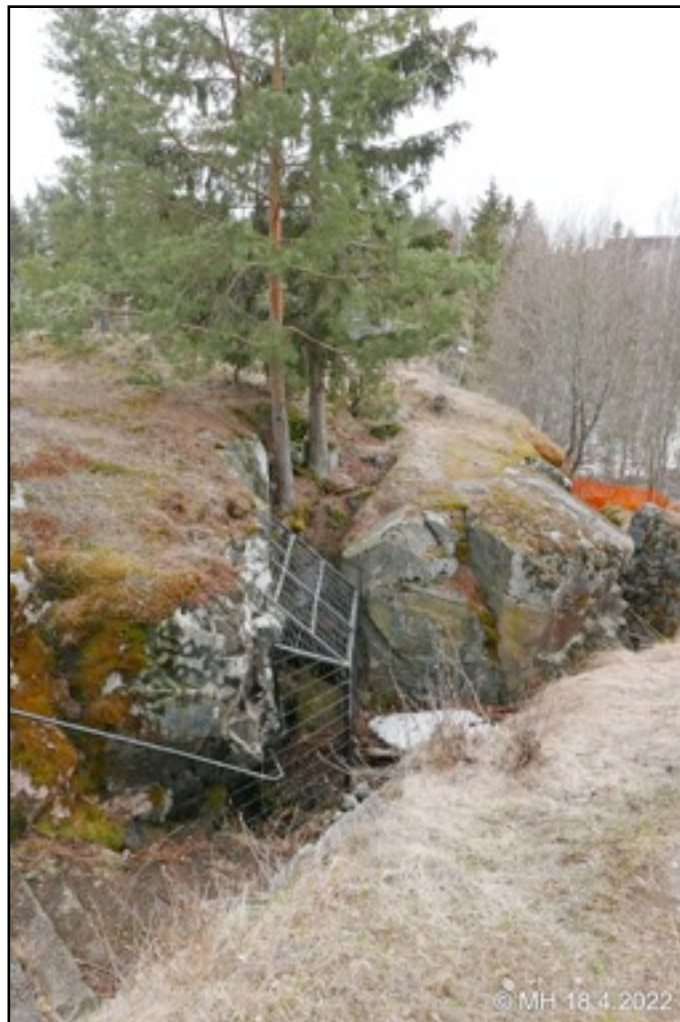
Rakenteen R7 pohjoispäästä laskeutuu täytetty käytävä alas luolan L1 oviaukon suojaksi rakennetun verkkohäkin kylkeen. →

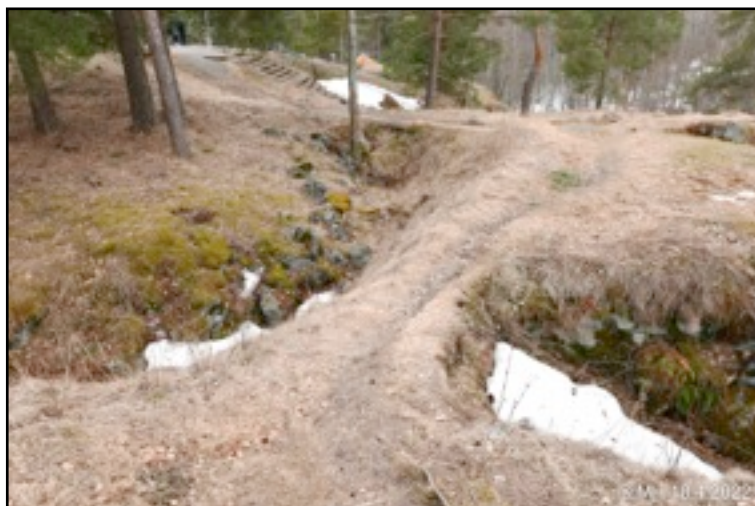
Suojan S25 itäinen kulkureitti on vain kuoppa maassa. →

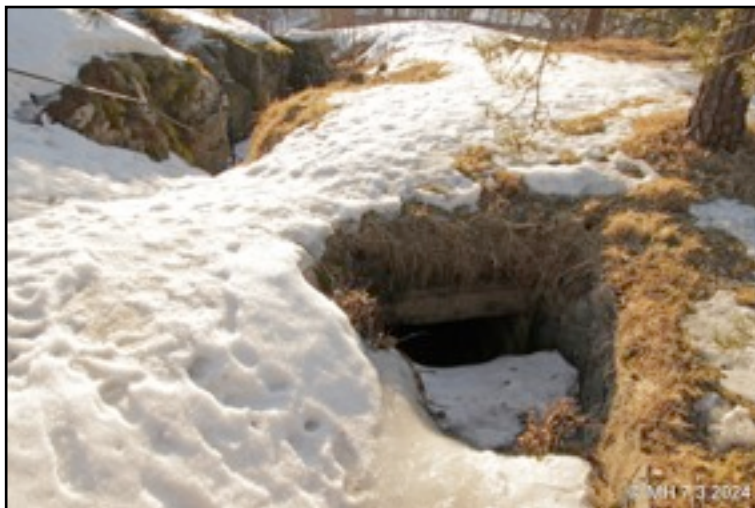
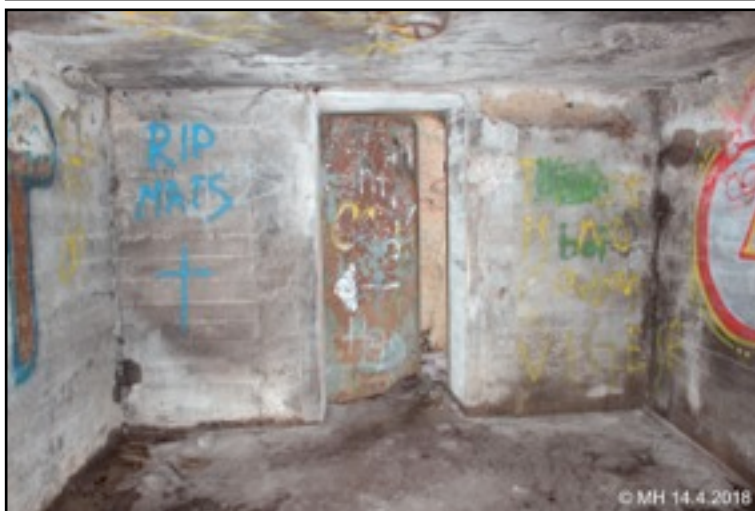
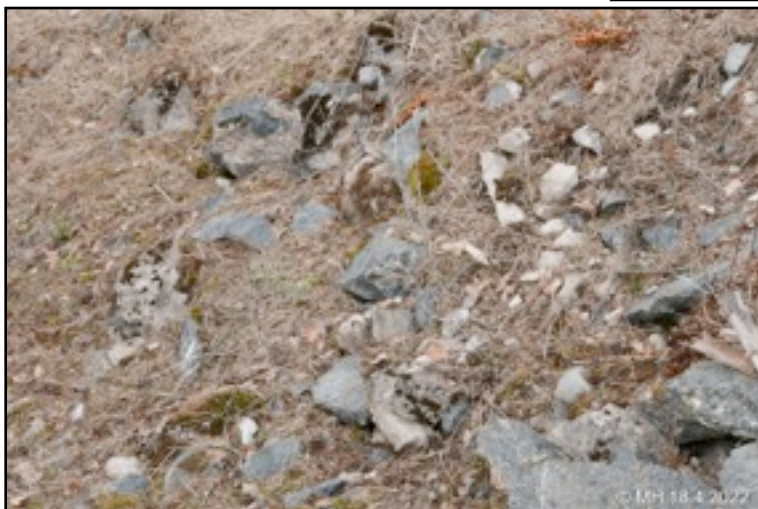
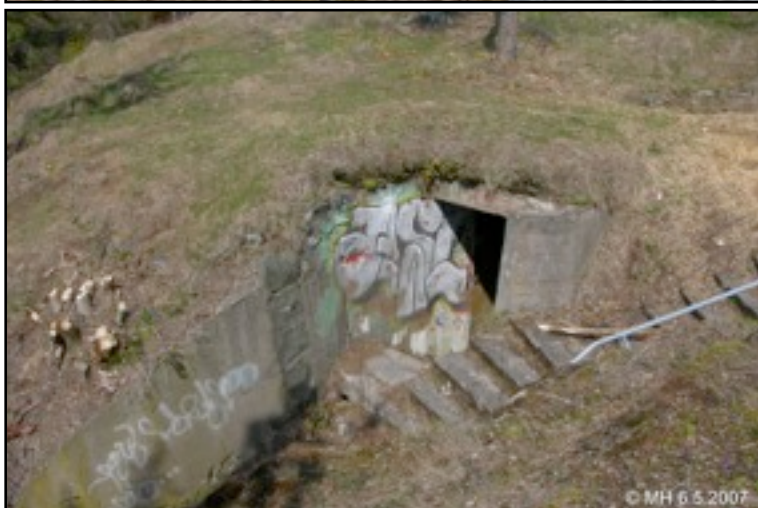
PIENI HUONE XXXV:11/25

Suoja XXXV:11/25 on merkitty mu-seoviraston luetteloon I-maailmansodan linnoitteeksi. Äkkiseltään katsottuna se vaikuttaa uudemmalta. Suojan seinät on lautamuottiin valettua betonia, katto on tasainen ja teräsovikin on ehjä. Koko huoneella on noin 3mx4m.

Suoja on jälleen avoin (2023). Sen teräsovessa on ollut useita lukkoja mutta aina joku on halunnut päästä sisään. Huonetta on tyhjennetty ajoittain ja se onkin pysynyt kohtuullisen siistinä vaikka nuotioita on ollut lattialla ja sohviakin raahattu sisään. Viimeisimmän havainnon mukaan sohva on poltettu ja huoneen seinät on nokeentuneet, ei kannata mennä sisälle itseään sotkemaan.

Suojan S25 sisätiloja huoneen perältä ovele katsottuna. Mielestäni turhan moderni tila ollakseen I-maailmansodan aikainen. →

Suojan S25 sivulla ja takana on runsaasti betonin kappaleita. Se viittaa johonkin räjäytettyyn ja purettuun rakenteeseen. ↓

Suojan S25 läntinen oviaukko. ←

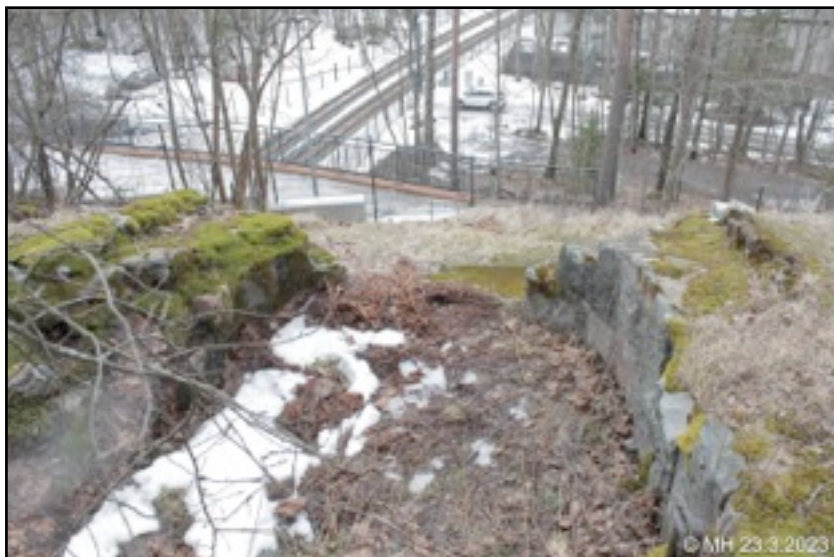
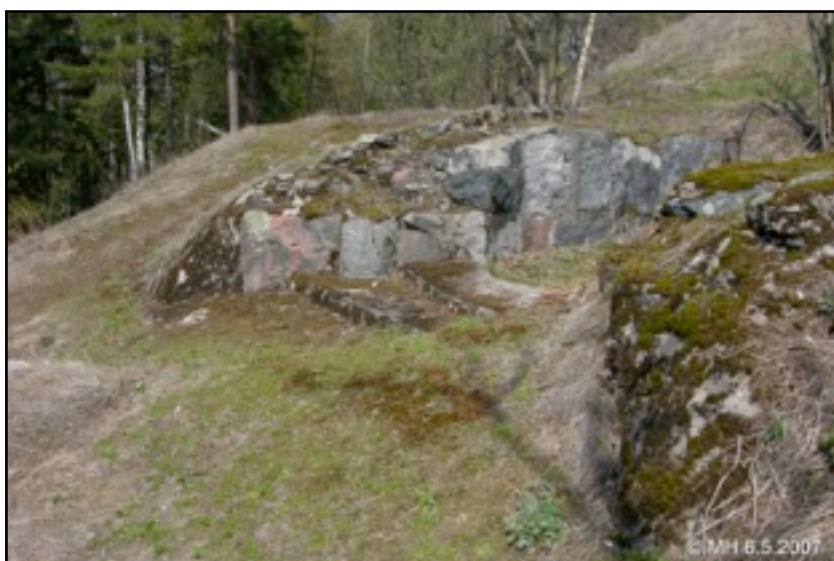
XXXV:11/23

Isolta luolalta länteen johtava syvä kallioon louhittu yhdyskäytävä tulee rinteen jyrkälle reunalle. Siinä kotaa on A-tyyppin konekivääriasema. Itse käytävä kääntyy jyrkästi oikealle eli pohjoiseen. Konekivääriasema on XXXV:11/23. Kivestä muurattu asema on ollut katettu. Siinä on ammuskomero. Ampuma-aukon laidat ja alusta on tyylikkäästi pykälöityjä. Asema on täytynyt ja sen läpi on kulkenut polku alhaalta ulkoilutieltä ylösmäelle tuota syvää louhittua käytävää ja isoja portaita myöden.

- ↖ Syvän käytävän länsipäässä on A-
- ← tyyppin konekivääriasema A23. Asema on ollut katettu.

Alakäytävä on ollut ampumahautaa, mutta täytynyt lähes reunoja myöten.

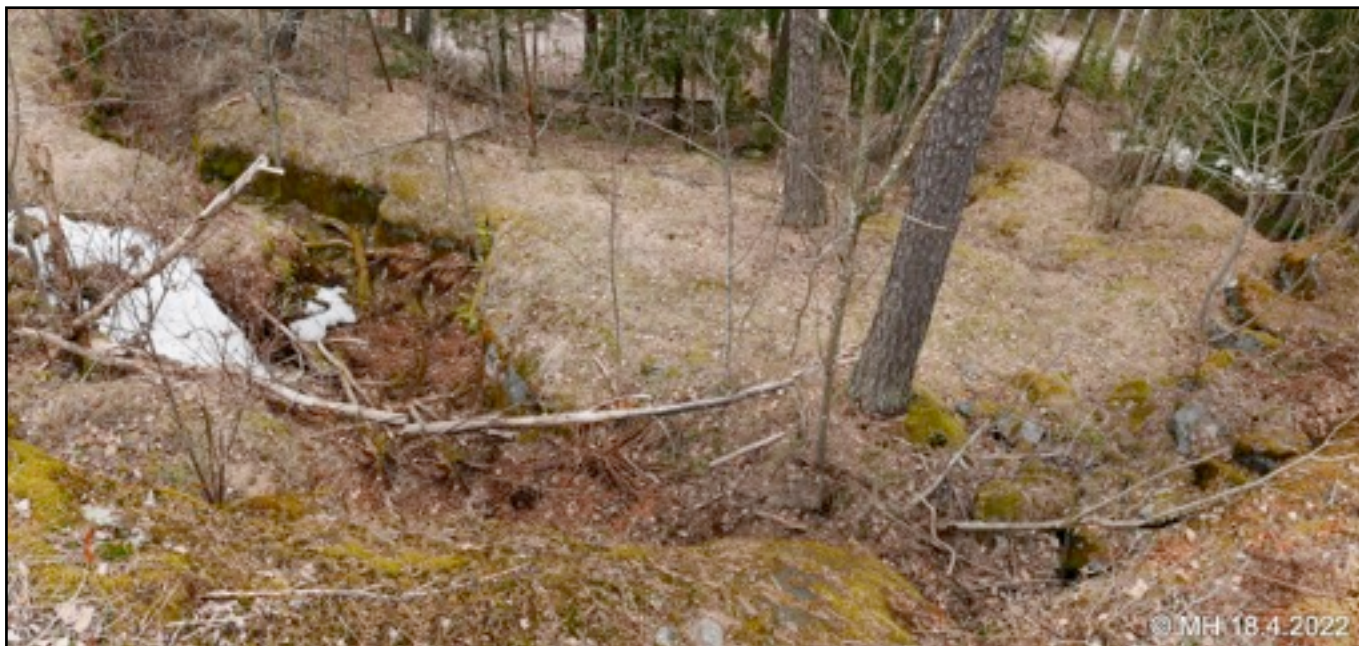
- ← Rinteessä, alakäytävän yläpuolella, on kasattu kiven lohkkareita matalaksi muuriksi. Ilmeisesti estämään ylempien kivien vieriminen alakäytävään.

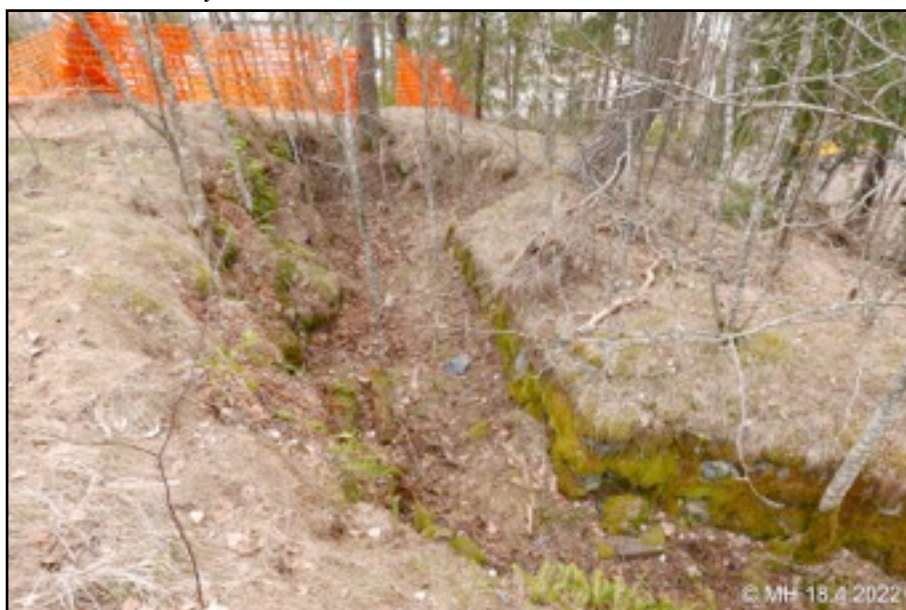
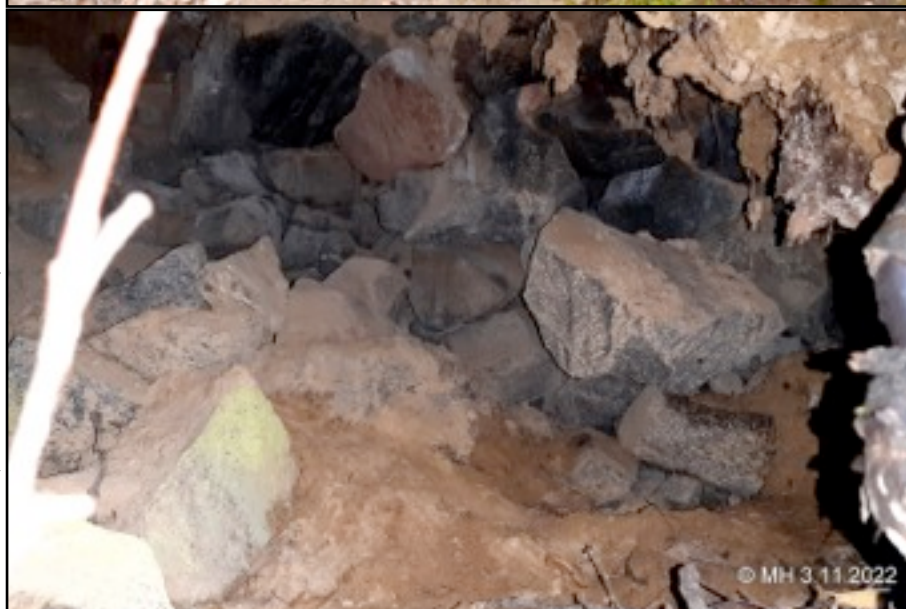
TULIPESÄKE XXXV:11/24

Alakäytävä päättyy tuliasemaan XXXV:11/24. Tuo asema on Helsingin kartta-palvelun maalinnoite kartan mukaan avoin matala-A tulipesäke. Paikan päällä on vain matala, laidoiltaan pyörästynyt kuoppa käytävän päätteen sivussa. Asema on sen verran etumaastoon viety, jotta siitä on pystynyt tarkkailemaan Patterimäen pohjoisosan länsireunan lähes pystysuoran kallioseinämän alle. Asema on rakennettu osin täyttömaan päälle. Täyttö on ollut kivilouhosta jostain ylempää mäeltä. Tuon aseman alapuolella näkyy kivenlohkareiden välissä oleva kolo, joka johtaa muutaman metrin mäen sisään. Se on hyvä suoja/luola metsän eläimille.

Alakäytävän päätte on vain ↗ pyöreä ja reunoiltaan pyörästynyt painanne. Tuohon on merkitty asema Am24.

Tuliasema Am24. on rakennettu louhoskivien päälle. Aseman alle on jäänyt lähes miehen mentävä onkalo.

↑ Alakäytävä saapuu vasemmalta lumipenkan kohdalta ja kääntyy jyrkästi kohti kuvan vasenta yläkulmaa, jossa on tuliasema Am24. Oikealle jatkuu kivikko, joka muistuttaa täytettyä käytävää. Myös käytävän seinät kivikon alkupäässä viittaavat siinä olleen käytävän haara. Tätä käytävää ei ole kartoissa eikä inventoinneissa.

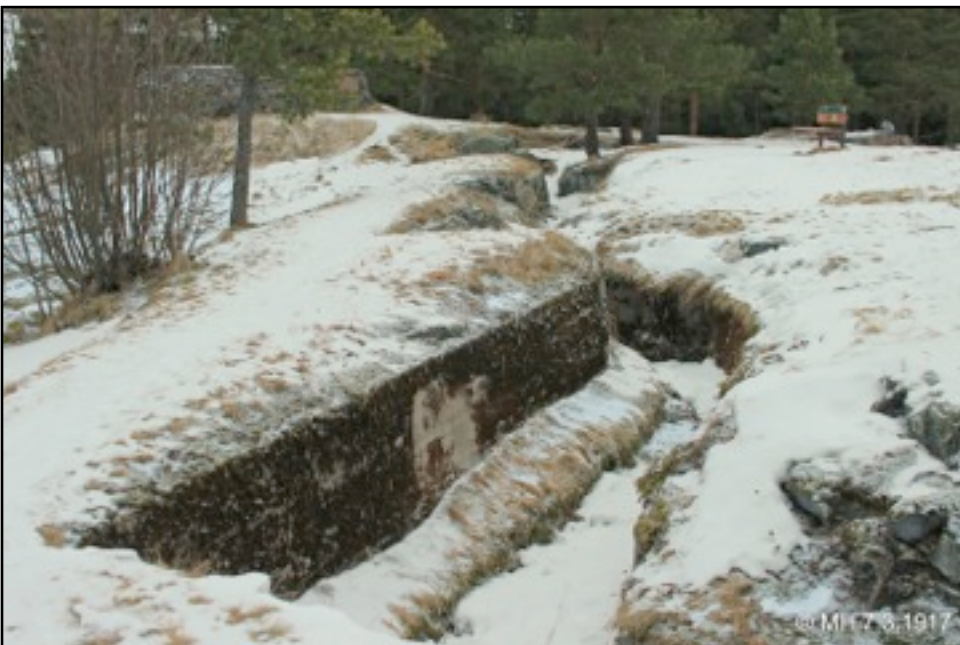
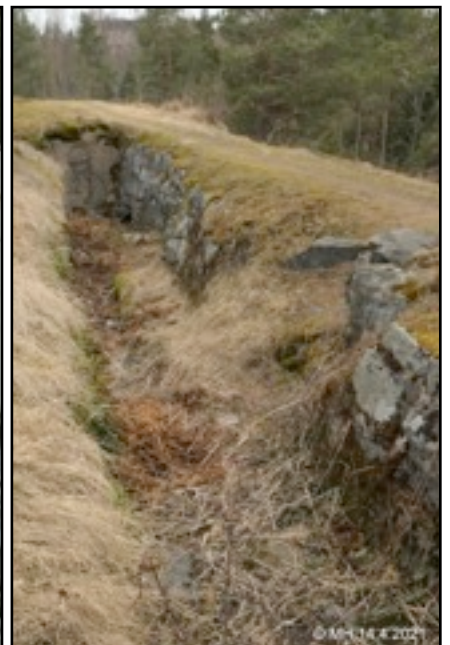
Rinteen reunalle tultuaan käytävä muuttuu ampumahaudaksi. Tämä osuus käytävää on kai Patterinmäen helpoiten tavoitettavissa oleva linnoitteen osa. Autolla on päässyt melkein viereen ja paikalla on pari penkkiä. Hyvä kohta aloittaa linnoitteisiin tutustuminen. ↓

Käytävän puolivälin jälkeen on etuseinässä kolo, joka on todennäköisesti sortuma. ↓

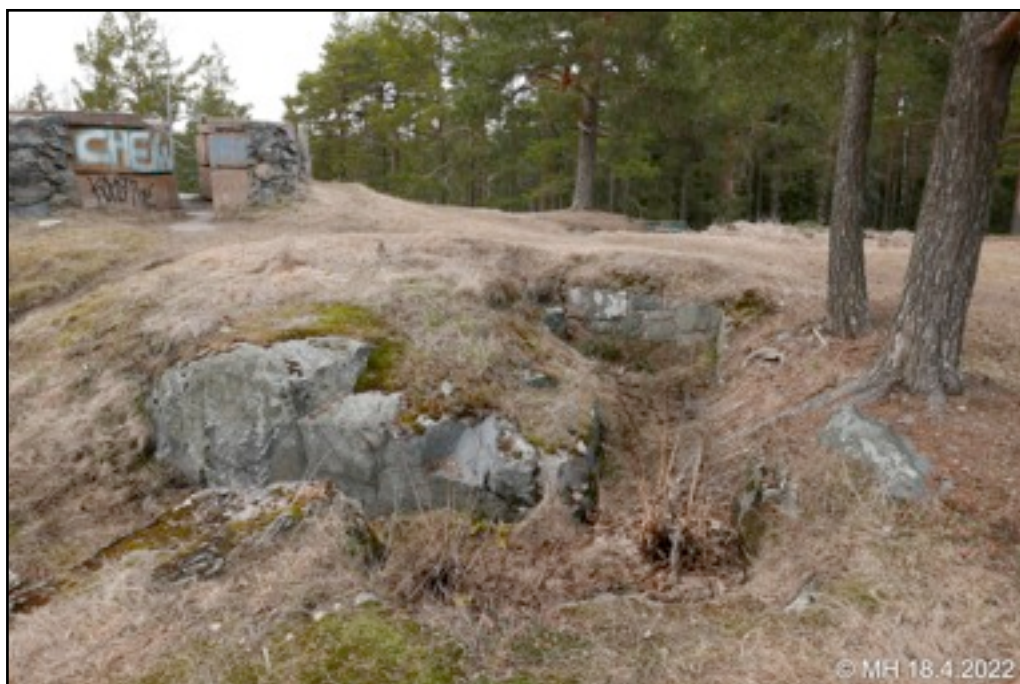
Suojan S27 jälkeen käytävä koukkaa sisämaan puolelle. Tuon koukkauksen kohdalla käytävän seinät on huonossa kunnossa ja se on täyttynyt. Näyttäisi siltä kuin siinä olisi portaat sisämaan puolelle. Voisi olettaa jotta suojahuoneeseen pääsisi mäen päältä muutenkin kuin hyppäämällä ensin toista metriä syvään yhdyskäytävään.

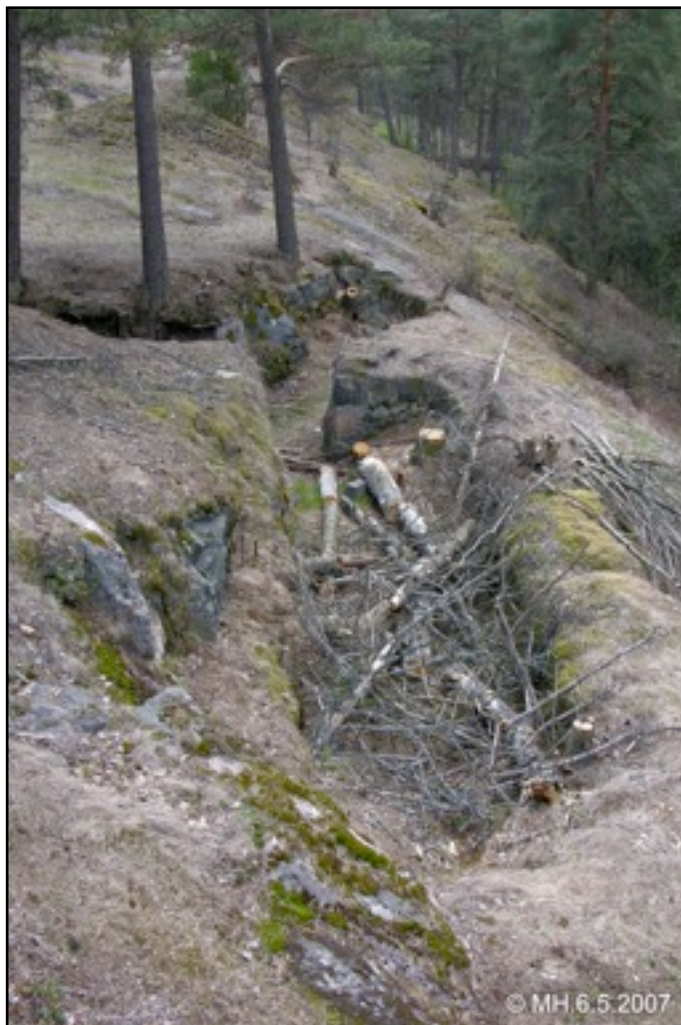
TULIASEMA XXXV:11/37

Ylätasanteen reunalle tullessa on harkkokivimuurattu A-tyypin, takaa avoin XXXV:11/37 konekivääriasema. Sen oikeassa kyljessä on ammuskomero. Joidenkin lähteiden mukaan nämä A-tyypin asemien komerot olisi konekiväärien käyttämää jäähdytysvettä varten. Inventointien mukaa asema olisi ollut katettu ohuen laudoituksen päälle valetulla betonilla.

Käytävän noustua lähelle ylätasannetta on rinteeseen puolella A tyypin tuliasema A37. Asema on pääosin harkkomuurattu ja sen oikeassa kyljessä on komero. ↓

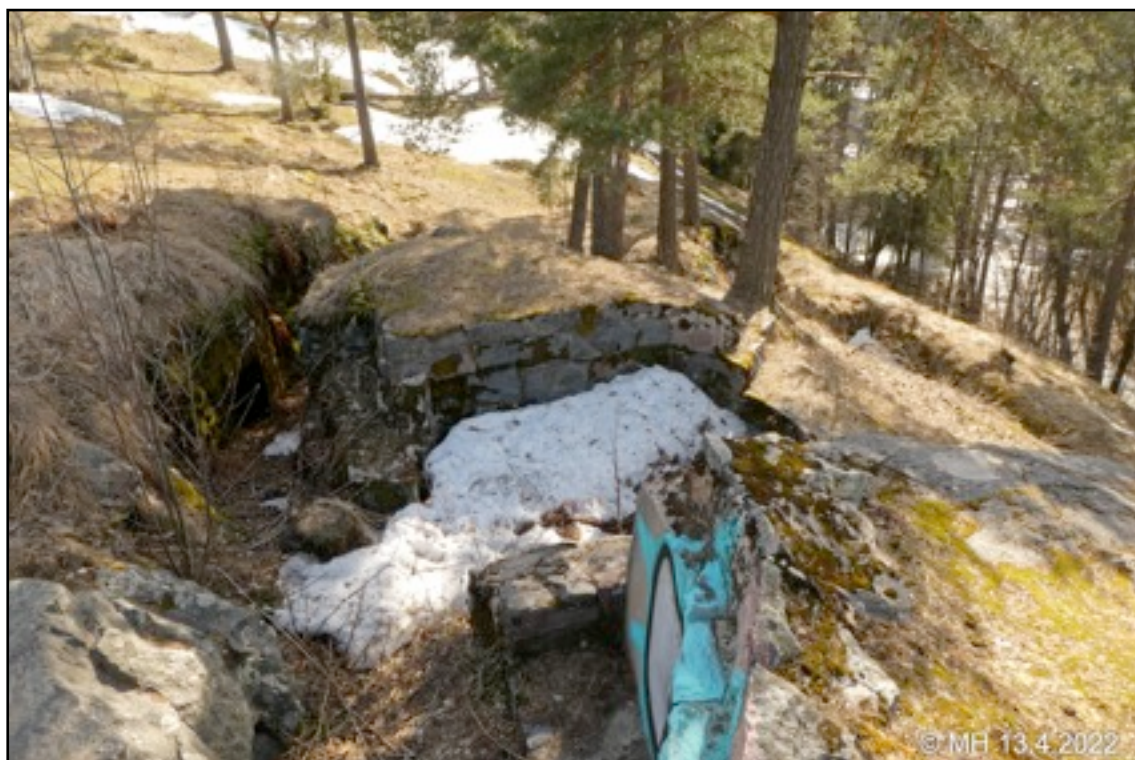
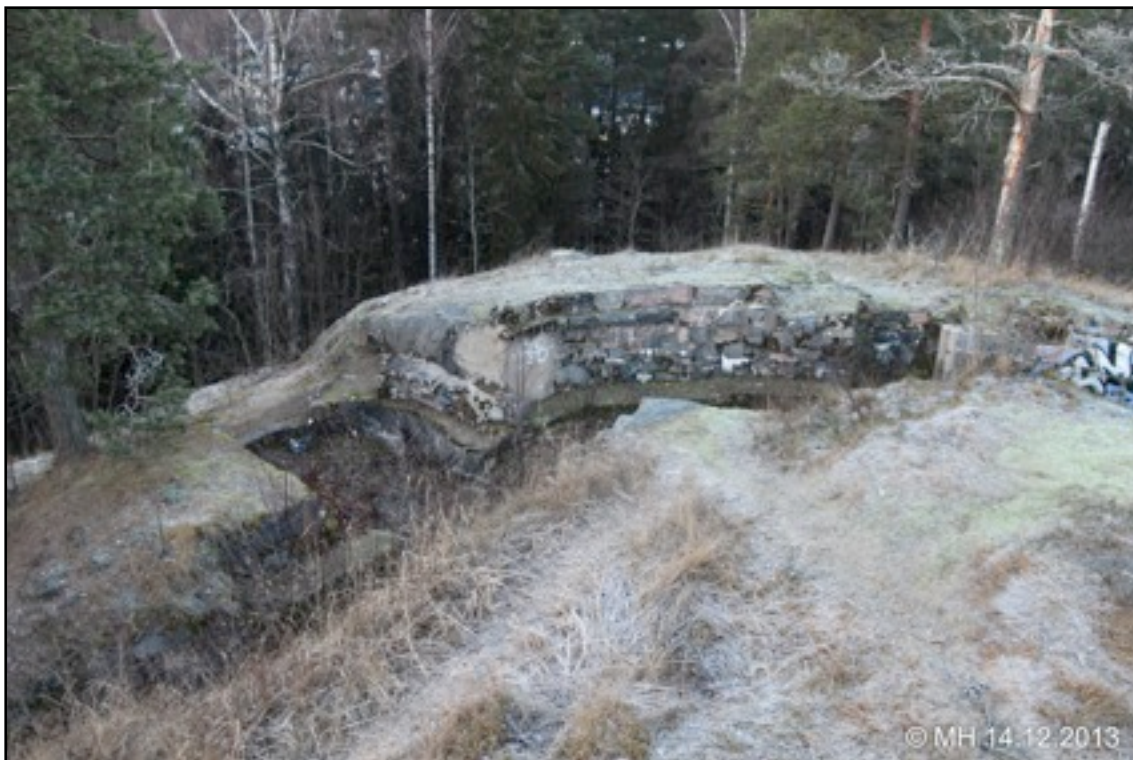
↑ Patterinmäen lounaisnurkkaa. Tuliasema A37 ja siitä alkava kaareva ampumahauta. Ampumahaudan varrella näkyy tähystysasema C36.

Tähystysasema C36. Aseman etuseinä on pyöreä. Rakennusmateriaalina asemassa kivimuuraus. Kate on räjäytetty. Toinen betoninen ovenpieli on jäljellä, onko toista ollutkaan. Kaarevaa käytävää jatkuu vielä pienen matkaa aseman jälkeen↓

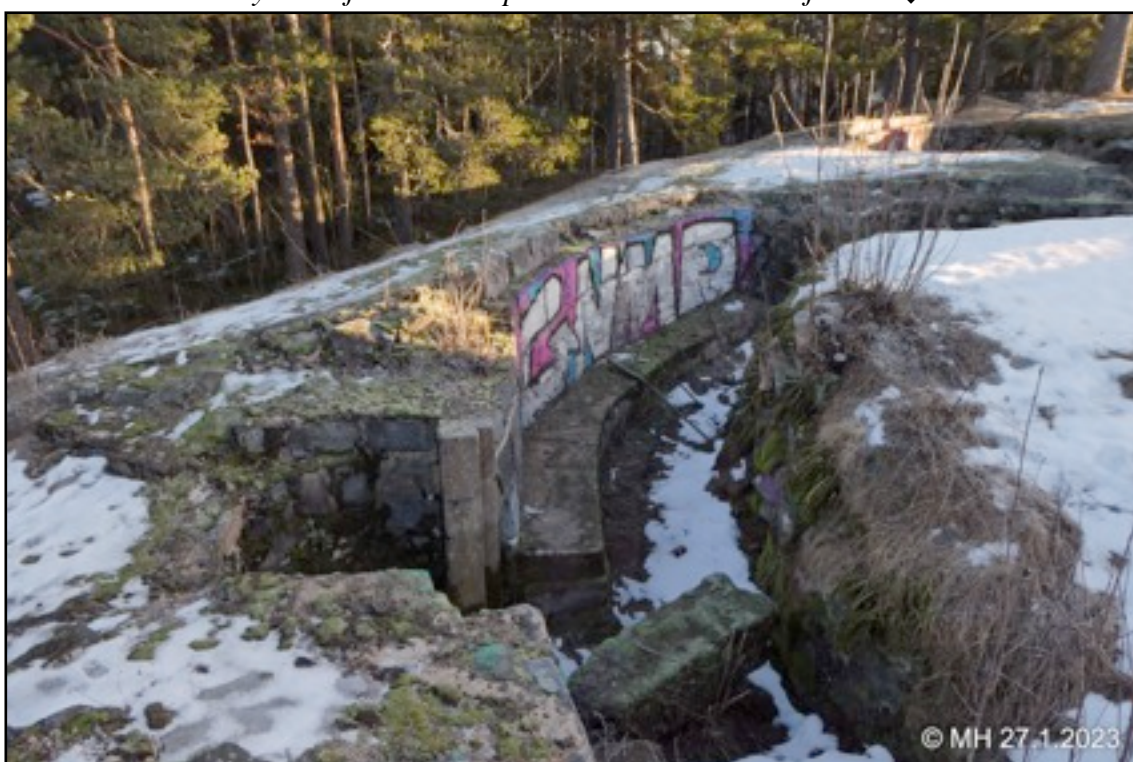
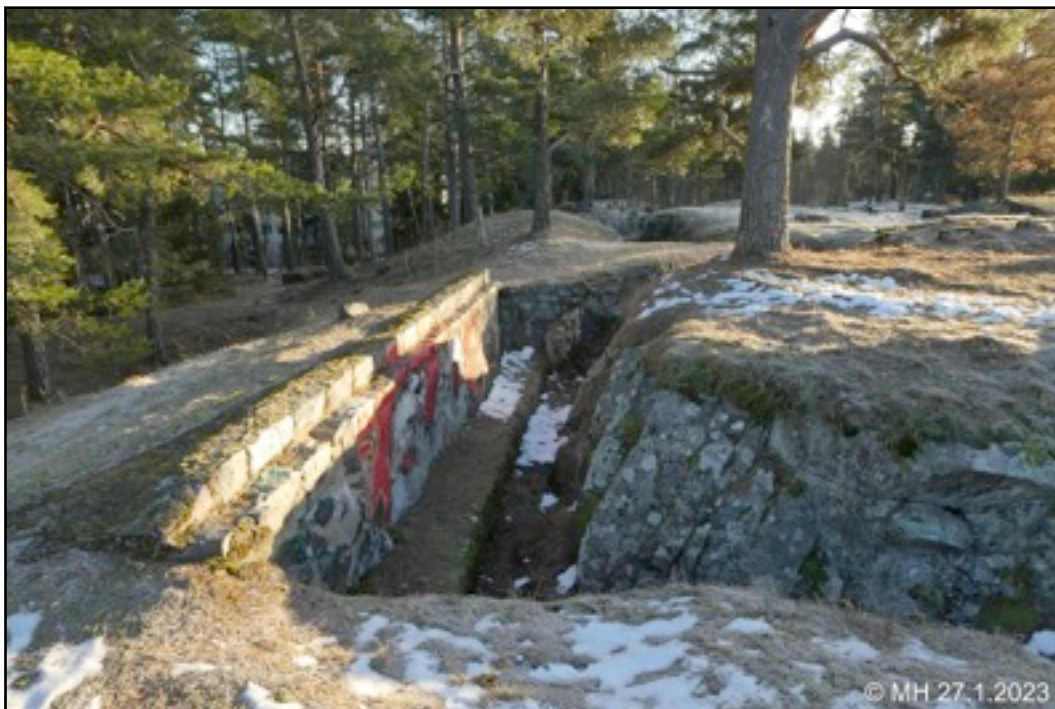
↑ Sisämaan mutkan jälkeen on tyylikäs osuus suoraa ampumahautaa. Ampumakoroke ja panosura löytyy. Valitettavasti löytyy myös seinämä töhryille.

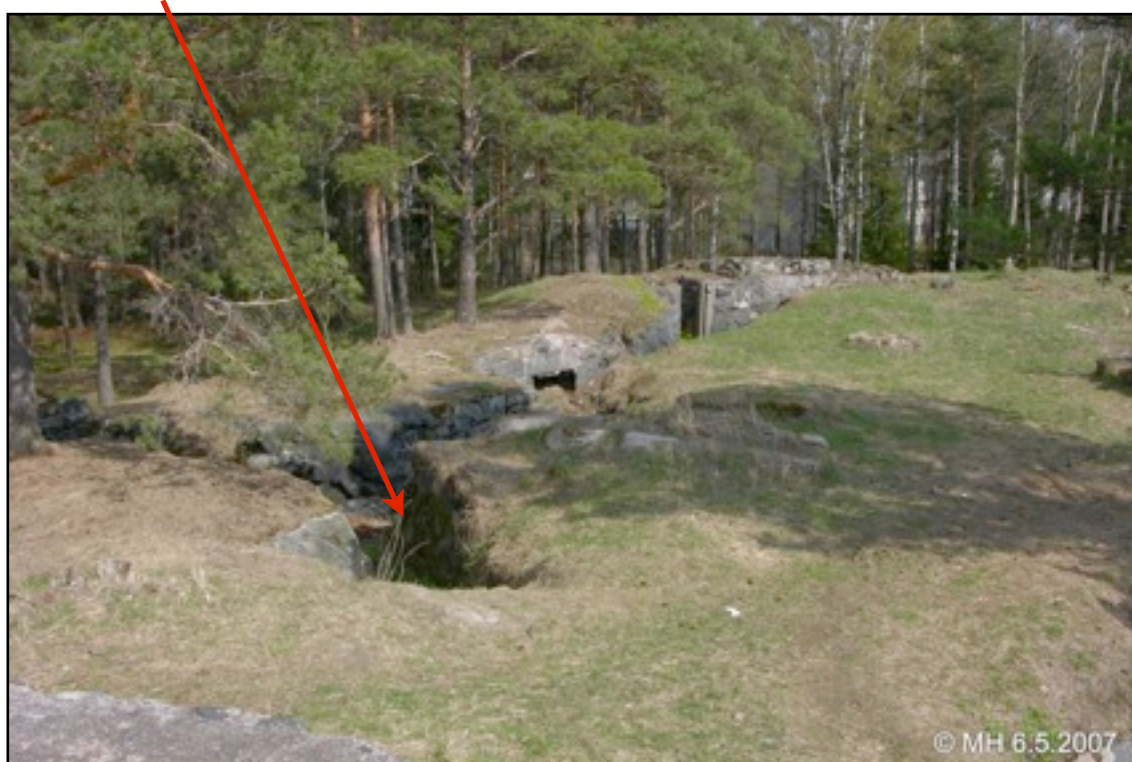
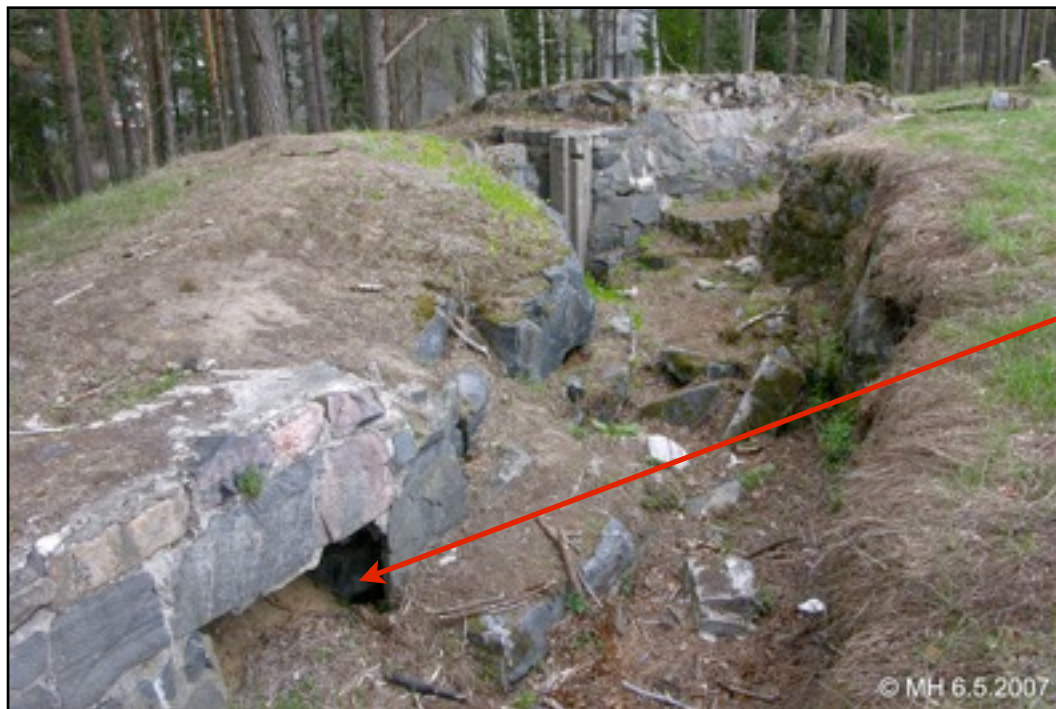
Ylätasanteen pohjoisreunan varustuksia. Etelään johtavasta ylimmästä käytävästä näkyy vain pieni tumppe ennen kuin se peittyy IT-aseman konekivääriasemaan johtavan tien alle. ↓

← Osa käytävän seinistä näyttää romahtaneen. Muuten se on harkko-kivi muurattua ampumahautaa. Onko tuossa kolon kohdalla ollut ammuskomero vai onko siitä poistettu yksi kivi.

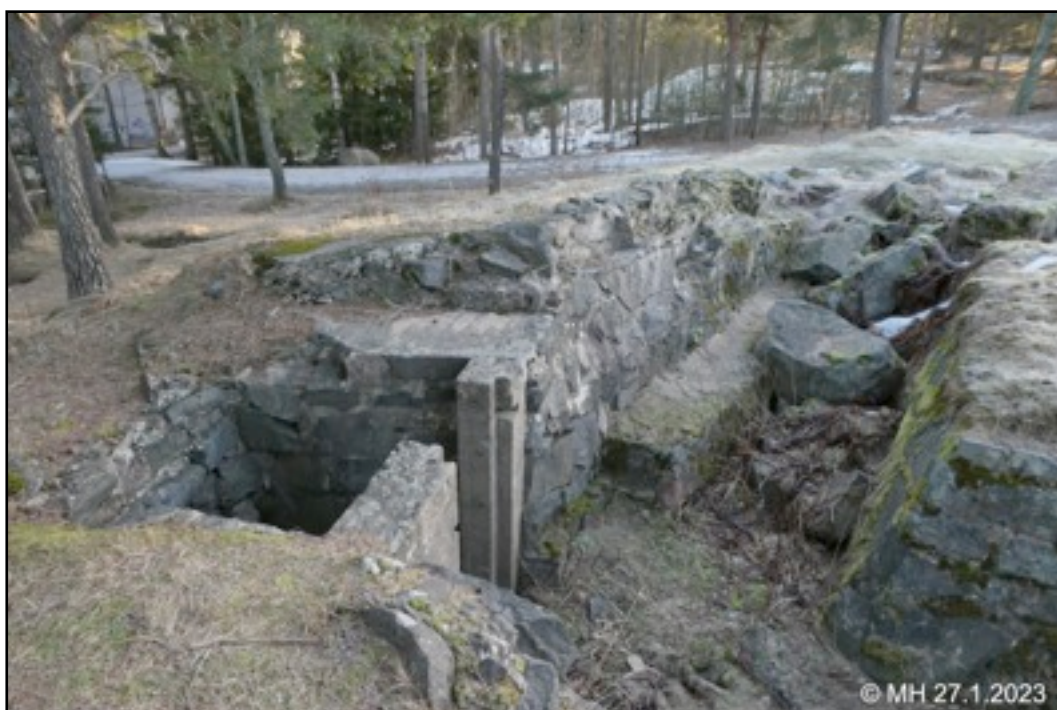
AMPUMAKOMERO XXXV:11/28

Ampumakomeroksi nimittämäni B28 asema. Tämä asema on tähystysasema, josta on voitu valvoa mäen pohjoisosaa. Käytävä päättyikin sitten lyhyen ampumahauta osuuden jälkeen. Ollaan saavutettu korsun 8 kohdalle.

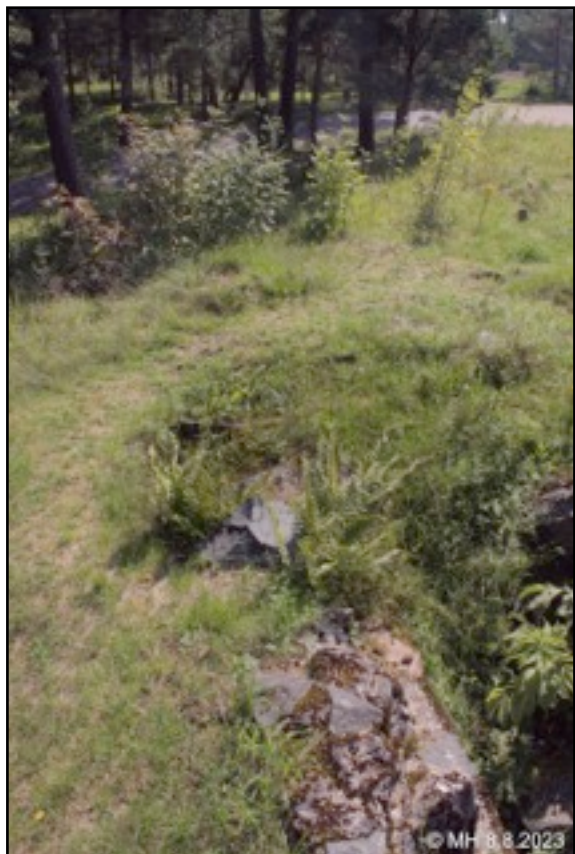
TÄYTTYNYT PÄÄTY

Aseman **B28** jälkeen on pieni pätkä ampumahautaa ampumakorokkeen ja panosuran kanssa. Sitten käytävä täyttyykin suurista kivenlohkareista ja betonikappaleista. Käytävä katoaa kokonaan maapenkän alle. Tässä kohtaa on vielä kuitenkin havaittavissa käytävän etuseinän työntyvän ulospäin. Ikään kuin paikalla olisi tähystysaseman komero tai tuliasema.

Yläkäytävä päättyy IT-patterin korsun 8 raunioiden sekaan. Käytävän etureunaa on kuitenkin sen verran jäljellä, että siitä voi hahmottaa paikalla mahdollisesti olleen tuliaseman. Paikka on sopiva valvomaan pohjoisesta tulevaa yhdyskäytävää ja mäelle nousseita tieväyliä.
