PATTERINMÄKI HISTORIA

PATTERINMÄKI

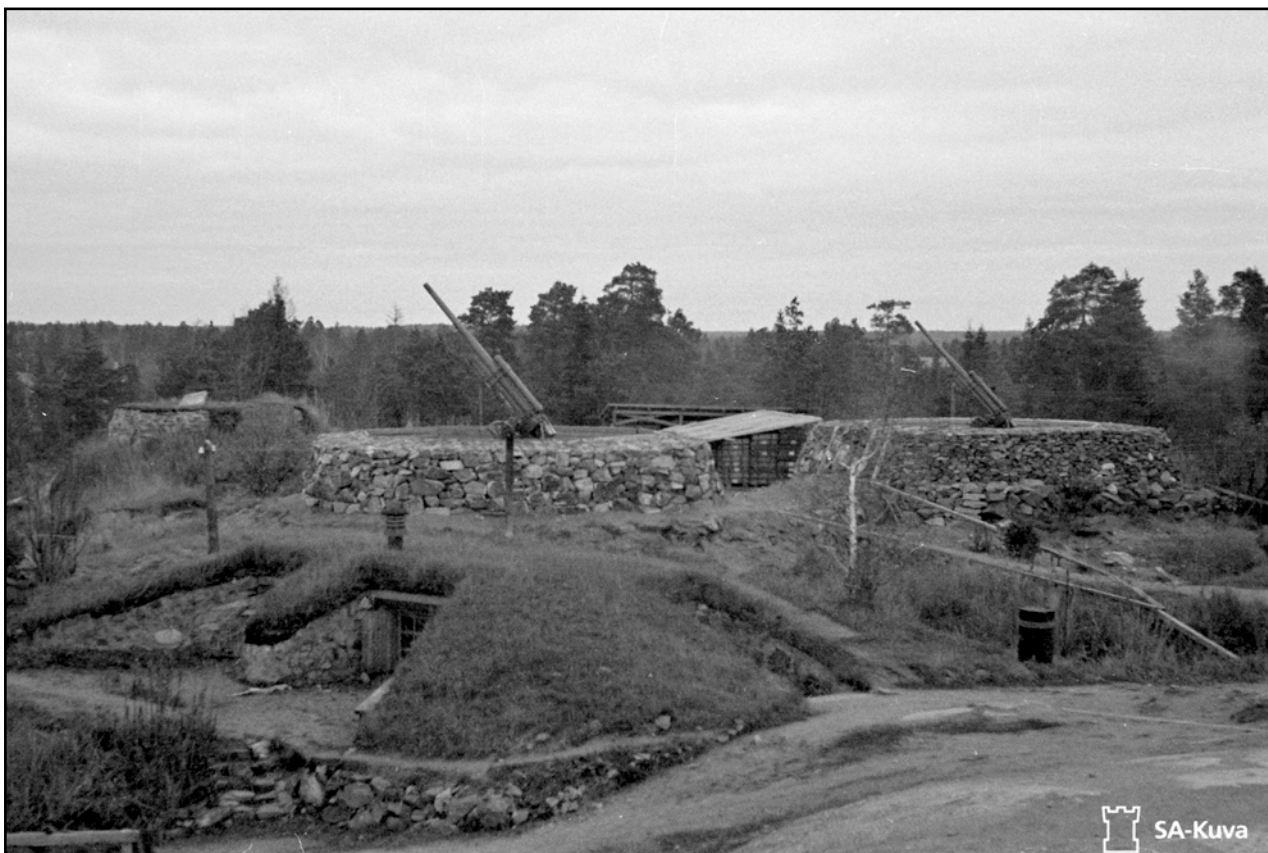
➤ Kuva samaan suuntaan kuin edellisen sivun kuva. Muutosta on havaittavissa. Tämä Sotamuseon kuva vuodelta 1944. Vasemman puoleinen on **Tykki I** ja oikean puoleisen olen numeroinut **Tykki V**. Etualalla on upseerikorsu **I**. Takavasemmalta näkyy vieläkin ehjänä säilynyt konekivääri-aseman kivistä muurattu pyöreä suoja.

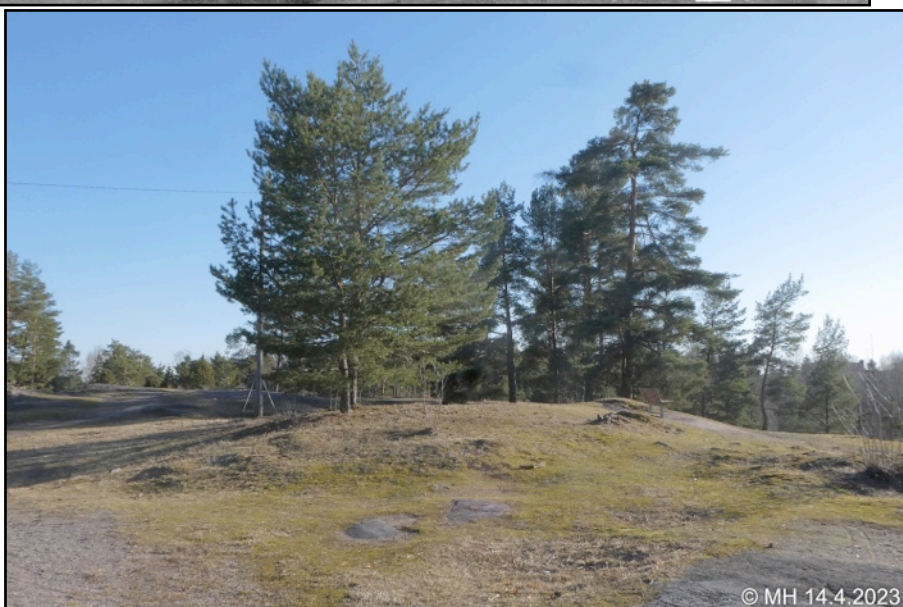
Tykkiasema I nähtynä vastakkaisesta suuntaa. Paikka on hyvin maisemoitu, vain ruohikoinen kumpare. ➔

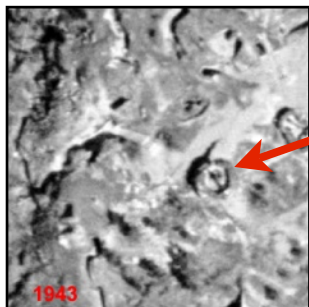
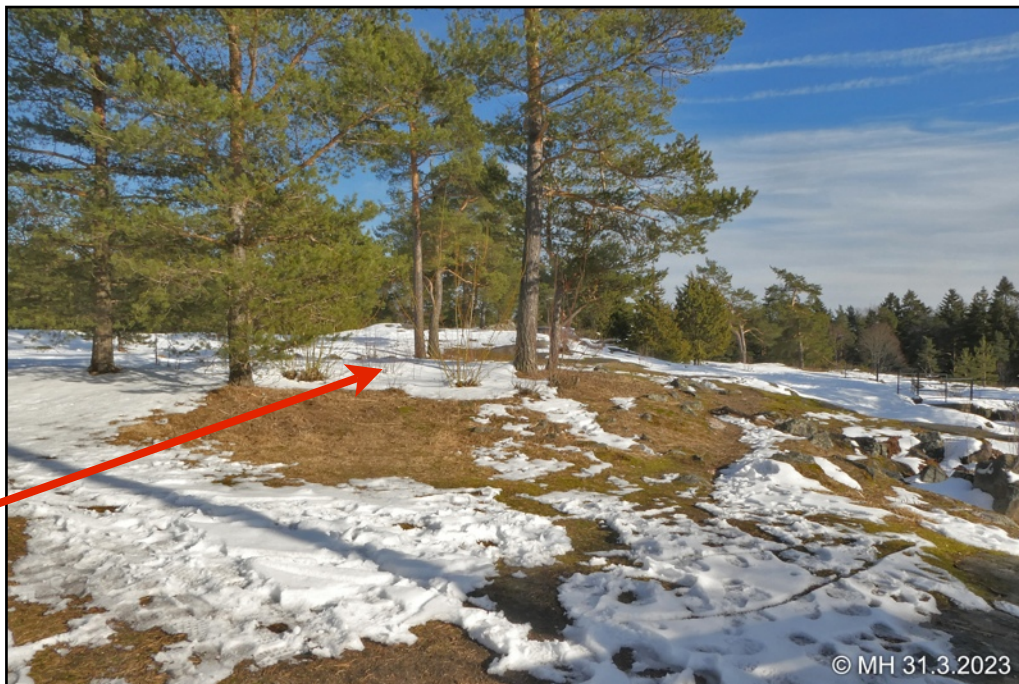
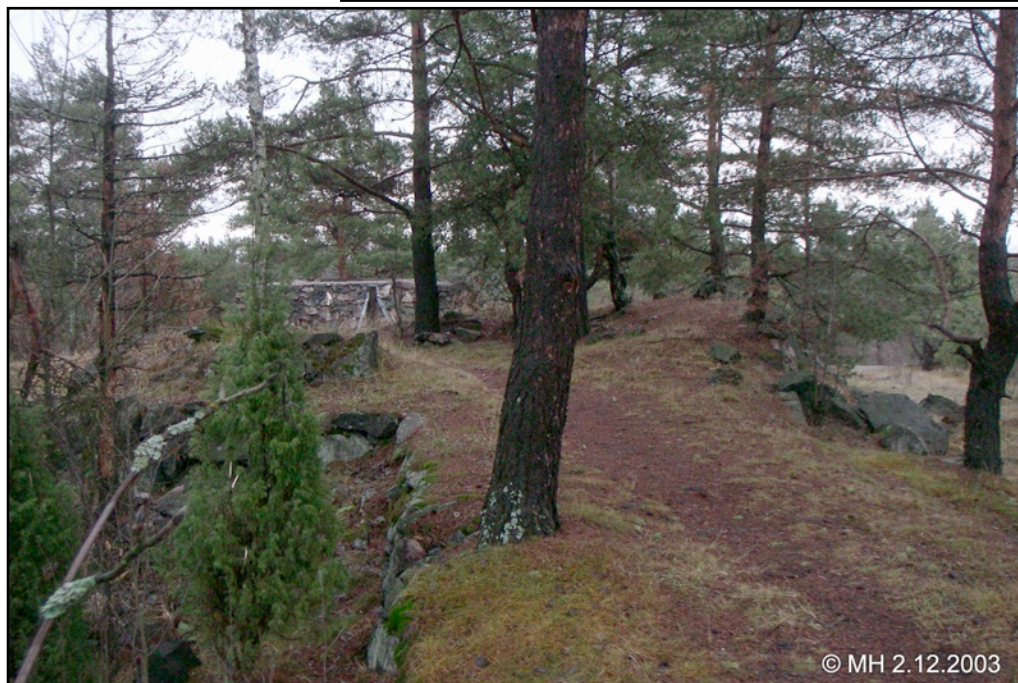
Tykkiasema III.

Tykinpaikka II. Tuossa mäntyjen kohdilla on muhkuraista ja ympäristöössä on kiven lohkaraita. Jos ilmakuvissa ei tällä kohtaa näkisi tykkiasemaa niin, ei mitenkään voisi päätellä sellaista olleenkaan. →

Tykin paikka on mäen korkeimmalla kohdalla. Asemaan johtaa kivetty ramppi. Asema itsessään on noin metrin korkeudella. Tykin paikan ympärillä ollut suoja on romahtanut tai romautettu sisäpinnan puuosien poistamisen jälkeen. ←

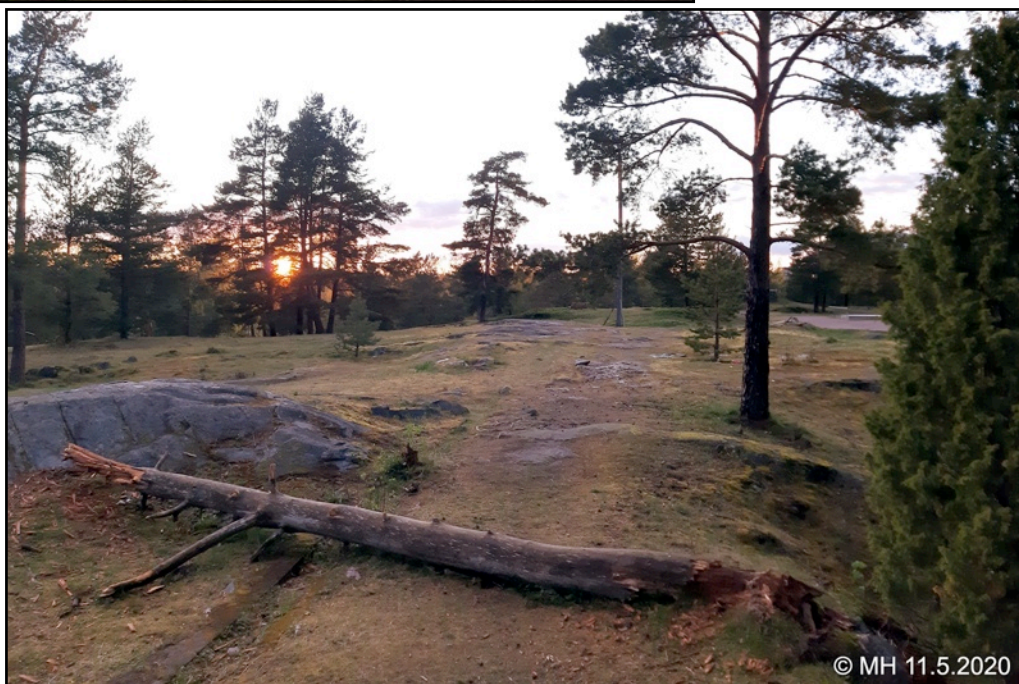
Tie tykille III.

Kuva otettu tulosuuntaan. Tykkiasemalle johtavan väylän laidassa on maassa betoninen kouru. Se tuskin on sadevesiä varten. Epäilen kourun olevan kaapeleita varten tehty. Taustalla olevalla avokalliolla oli tulenjohto, mittalaitteineen ja tieto tykeille piti saada jotenkin kulkemaan. →

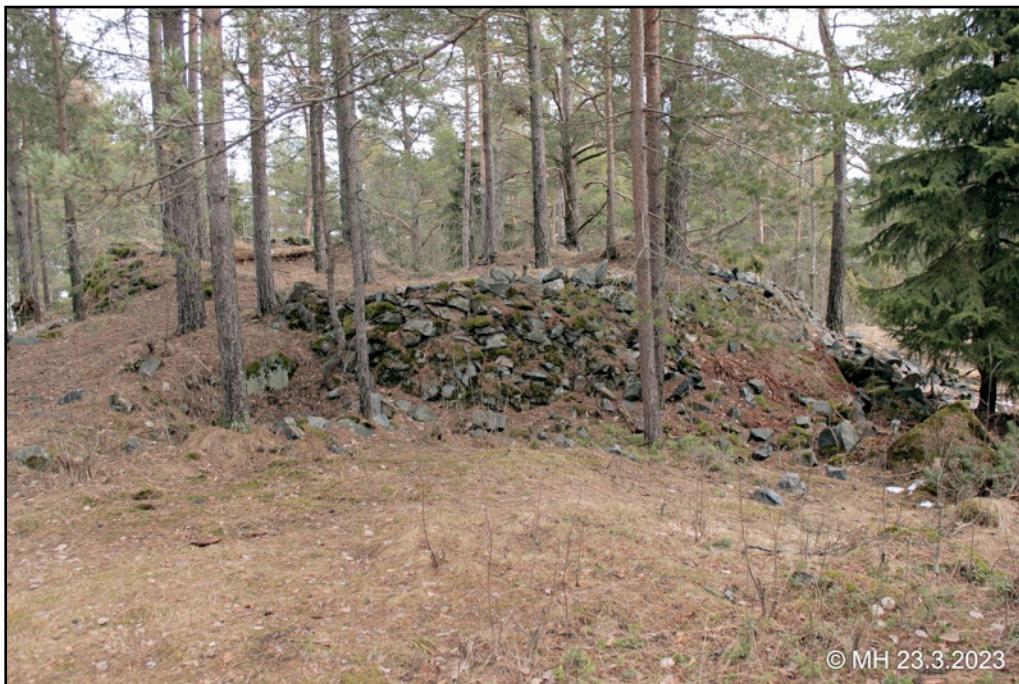
Tykkiasema IV.

Mäen itälaidalla oleva tykin paikka. Asema näyttää ehjältä vielä vuoden 1950 ilmakuvassa. Sen jälkeen sen reunavallien yläosat on sortuneet ja jäljellä on pyöreähkö, lähes tasalakinen kivikumpare. Kumpareella on ollut erilaista toimintaa joka, on madaltanut ja pyöristänyt sitä. Vertaa kuva vuodelta 1963 sivulla 2.

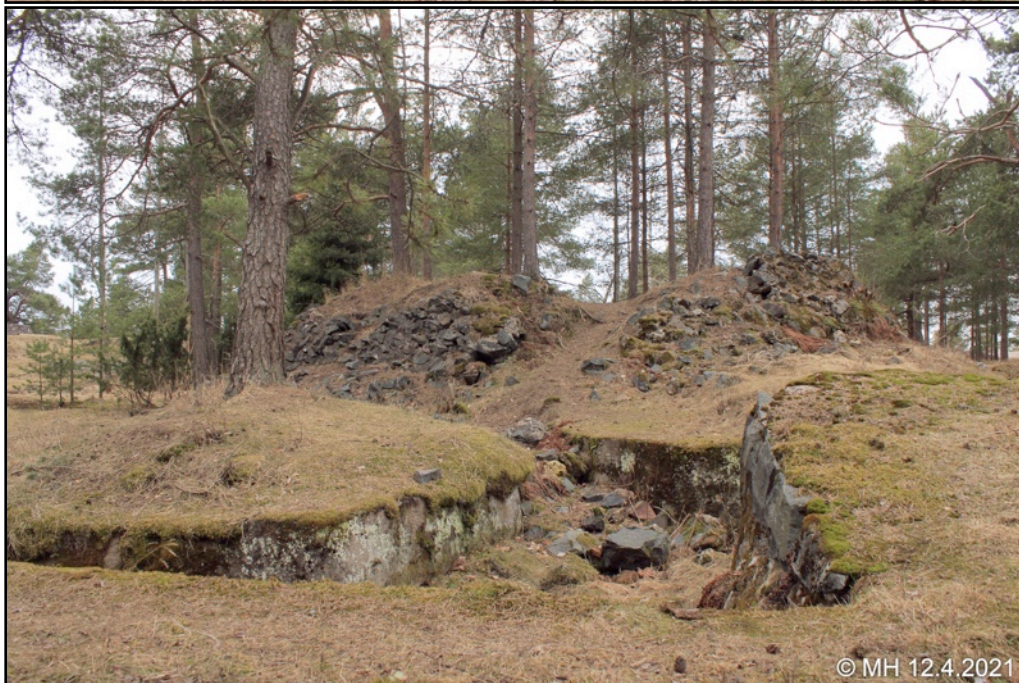
Tykkiasema IV idän suunnalta nähtynä. Sen valli on hiukan luhistunut täältä puolelta.

I-maailmansodan taiteluhauta kiertää tykkiaseman itäpuolelta. Siitä haarautuu käytävä joka, päättyy tykkiaseman kylkeen. Onko tykin paikan kohdalla ollut joku suojahuone tai vastaava?

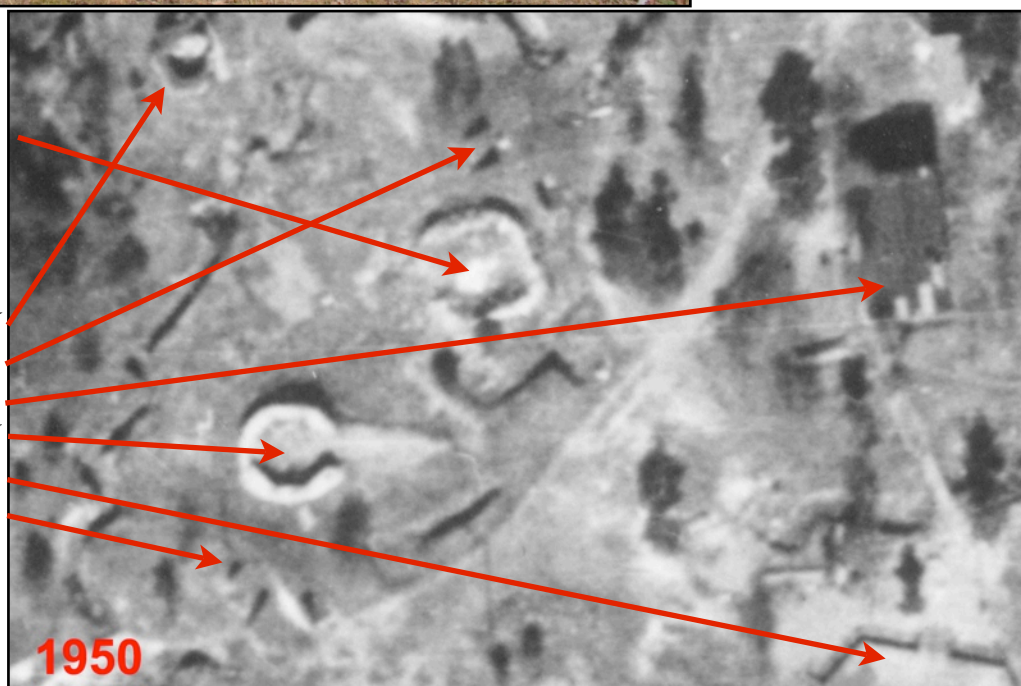
Tykkiasema V

Ilmakuva vuodelta 1950. Tykin V suojavalli on jo osittain tuhoutunut. →

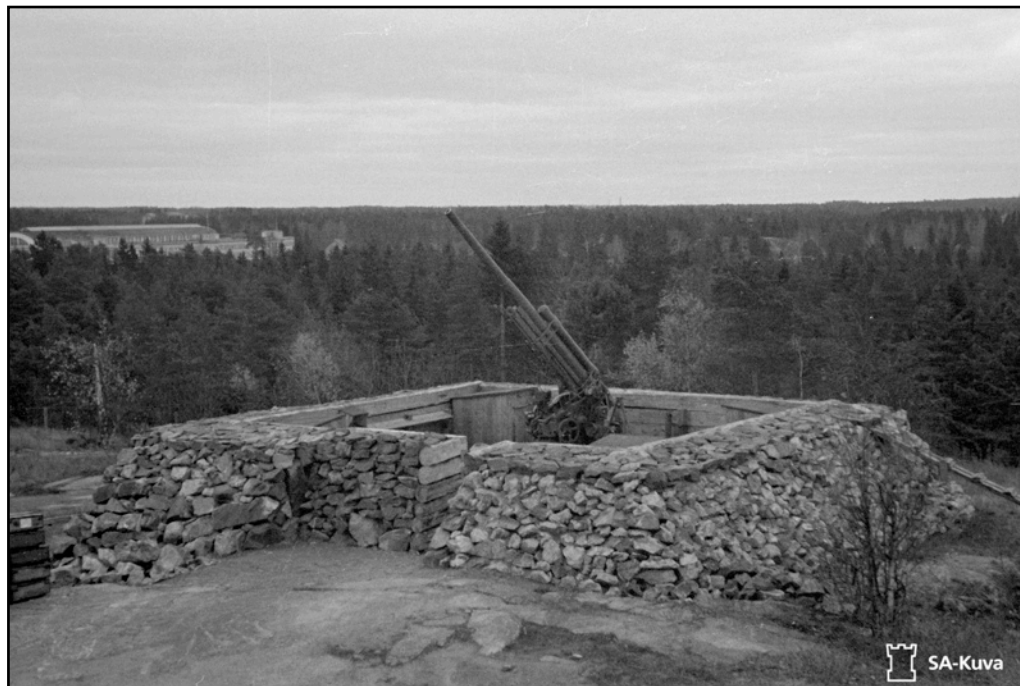
Tykkiasema VI.

Tämä Sotamuseon kuva on vuodelta 1944.

Asema on poikkeuksellisen muotoinen eli neliö. Asema sijaitsee mäen koillislaidalla aivan suuren suojahuoneen yläpuolella, lähellä tykkien päätyä. Taustalla näkyy Strömbergin tehdas. →

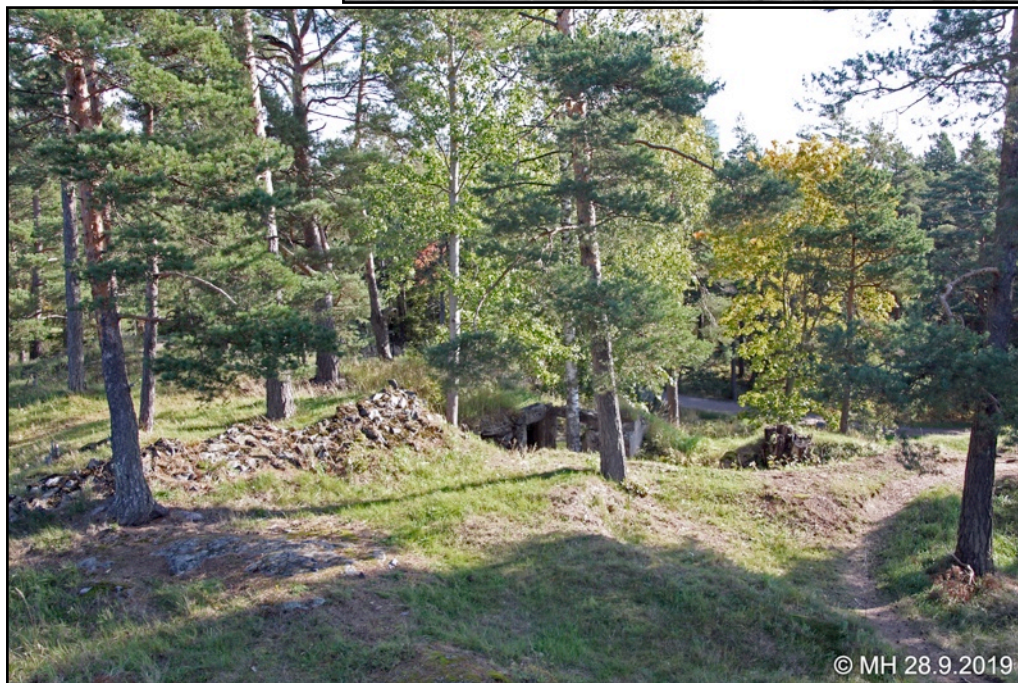
**Tykkiasema VI**

Aseman suojavallin jäänteitä näkyvissä kuvan vasemmalla puoliskolla. Männyt on kasvaneet tukeviksi 75 vuoden aikana.

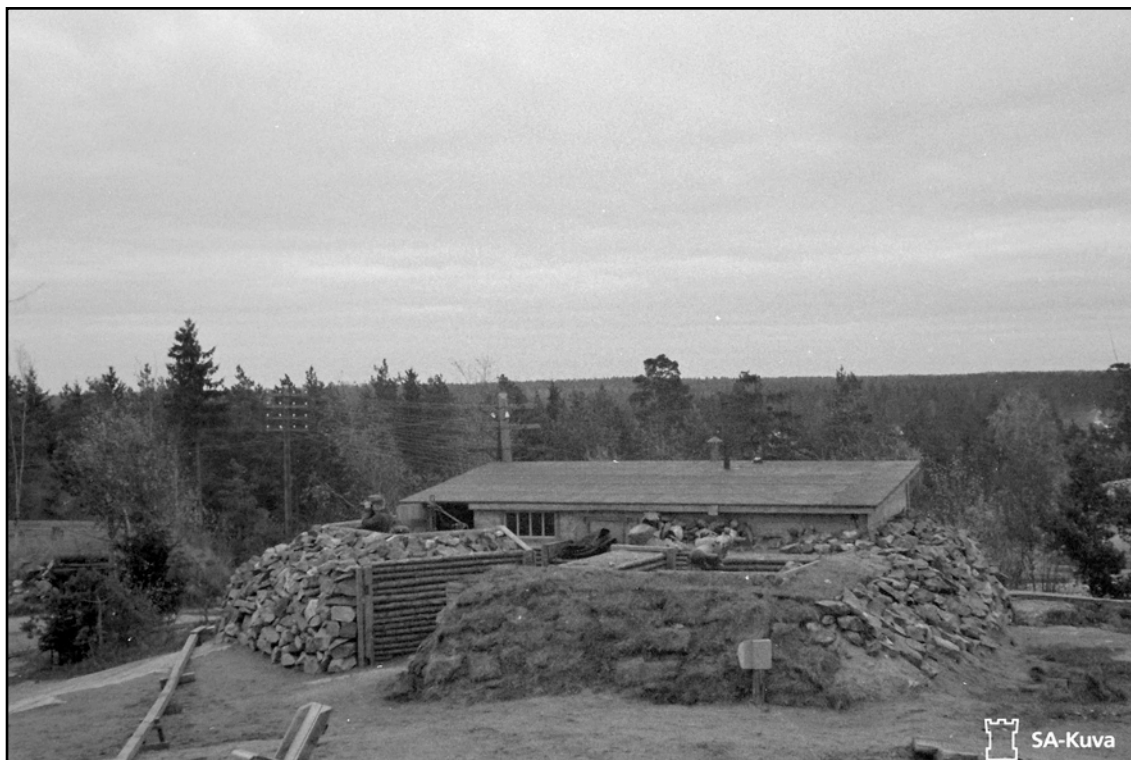
TJ asema.

Sotamuseon kuva on vuodelta 1944.

Ilmatorjunnan mittauslaitteita ja muuta tarvittavaa laitteistoa mäen päällä kivipenkköjen suojaamina. Taempänä näkyvää rakennusta ei näy 1943 ilmakuvasa eli se on rakennettu myöhemmin. Sen ympärillä ollut kiivivalli näkyy vielä 1956 ilmakuvasa. ↑

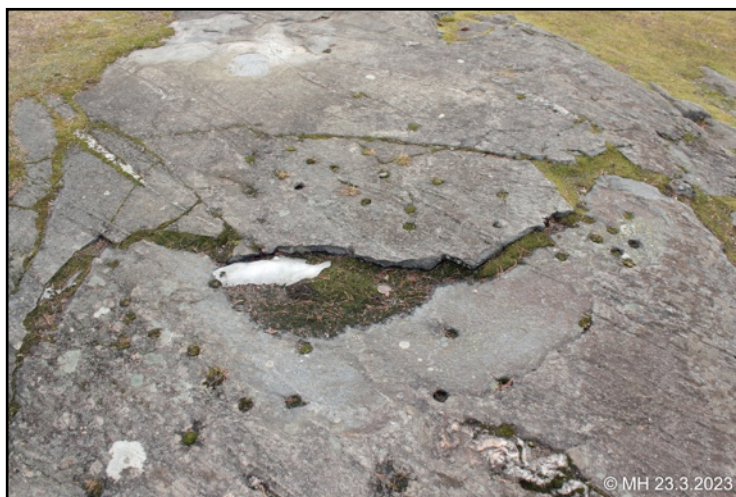
TJ aseman paikka kalliolla on nykyään raivattu kokonaan. Mitään aseman tai rakennuksen jäänteitä ei ole näkyvissä. Paikalla olevassa kalliossa on vai joukko siihen porattuja reikiä. Liittyvätkö ne TJ asemaan? →

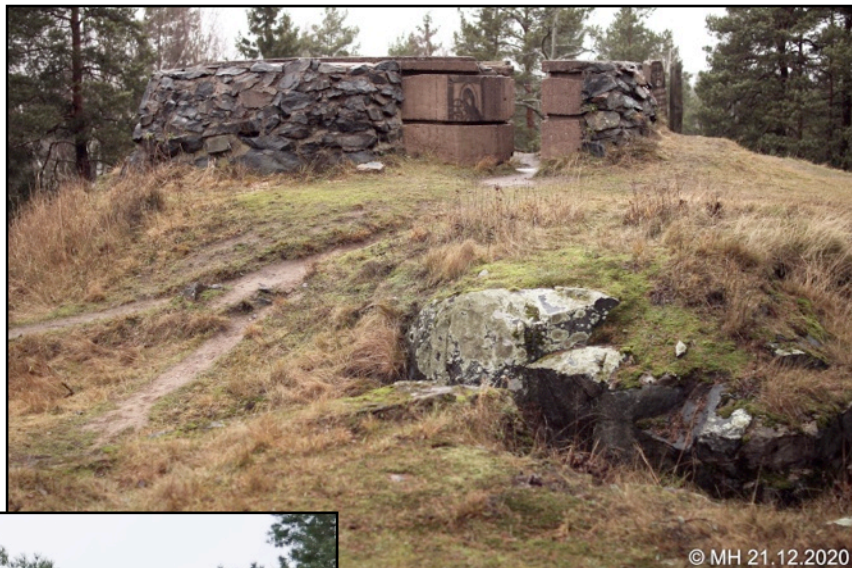
Pohjoisempi KK-asema seisoo kumpareella jyrkän rinteiden päällä. Ottaen huomioon jääkauden vaikutuksen niin, tässä kallion päällä ei pitäisi olla sorakumpareita. Onko niin että kummun keskellä on pieni kallio ja aseman rakentamista varten on tarvittu lisäpengerrystä riittävän tasanteen saamiseksi. I-maailmansodan aikaista bunkkeria ei tälle kohdalle ole piirretty vaikka paikka olisi ollut hyvä. Kuvassa näkyy aseman sisäänkäynnin edessä oleva kaareva muuri.

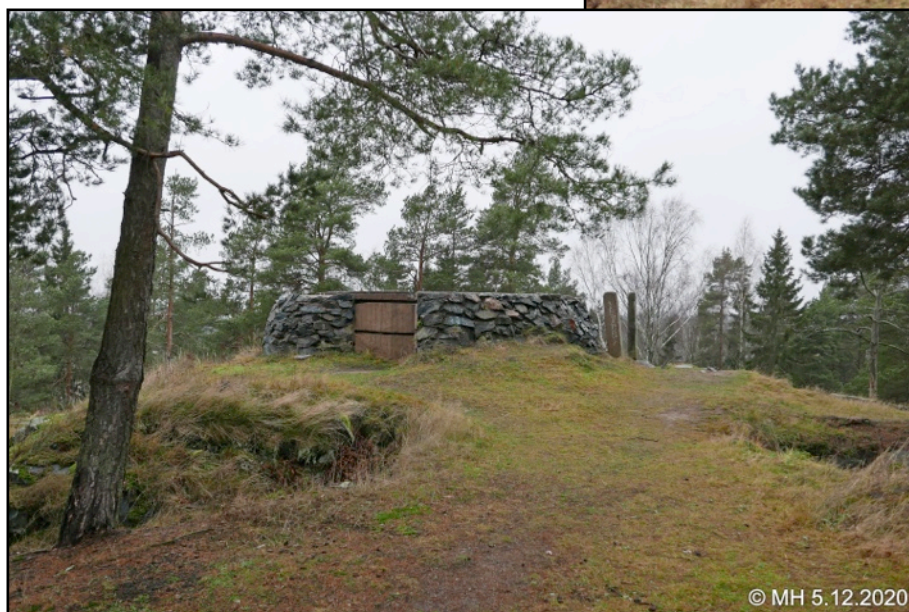
Pohjoisempi KK-asema idän suunnalta. Etualalla näkyy täytetty yhdyskäytävän pätkä. Siitä on ollut yhteys asemalle. Aseman kivimuurin oikealla puolella on betoni- ja puutolpat. Noiden en usko kuuluneen ilmatorjuntapatterin KK-aseman rakenteisiin vaan pystytetyn myöhemmin.

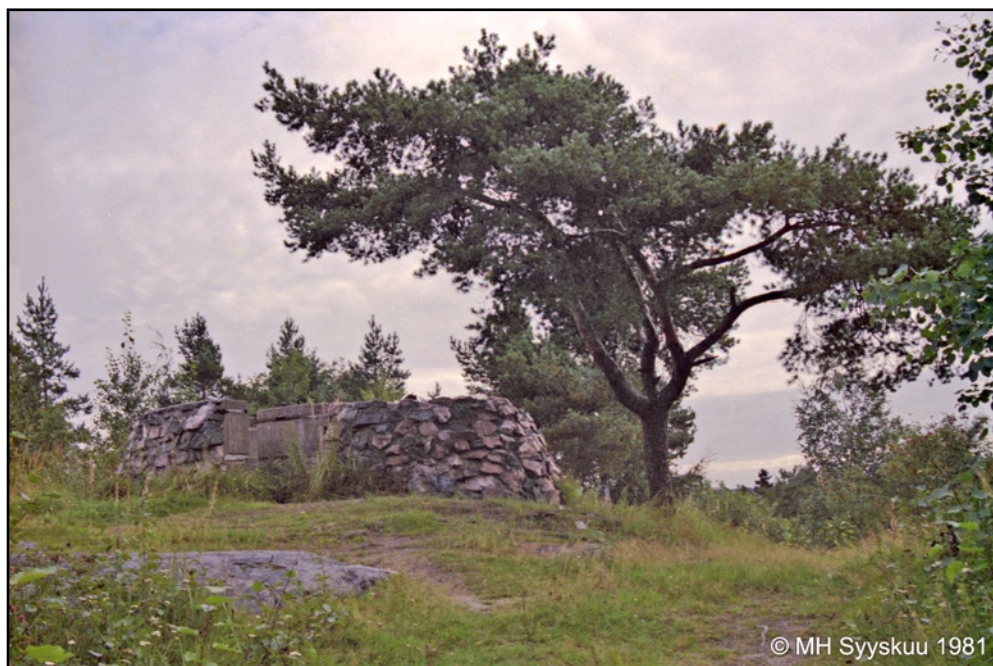
Eteläisempi KK-asema. Malliltaan se on samanlainen kuin pohjoinen asema. Kuva on varhaisimpia Patterinmäeltä otettuja eli vuodelta 1981. Kuvas- ta voi huomata kuinka taustan puusto on kasvanut. Pienempi kuva otettu vertailua varten 41-vuotta myöhemmin.

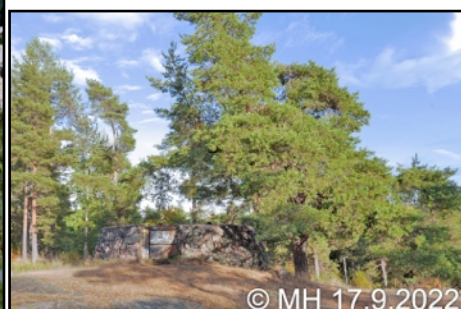
Eteläisempi KK-asema. Asema on malliltaan samanlainen kuin pohjoinen. Aseman keskelle on myöhemmin valettu betoninen pylväs paikalla olleen tähtitornin kaukoputken tarpeisiin. Tähtitornin jäänteitä ovat myös valin päällä olevat pyörät, joiden varassa koko tornin kupoli pyöri. Myös oviaukon teräksiset karmit ovat tähtitornin aikaisia.

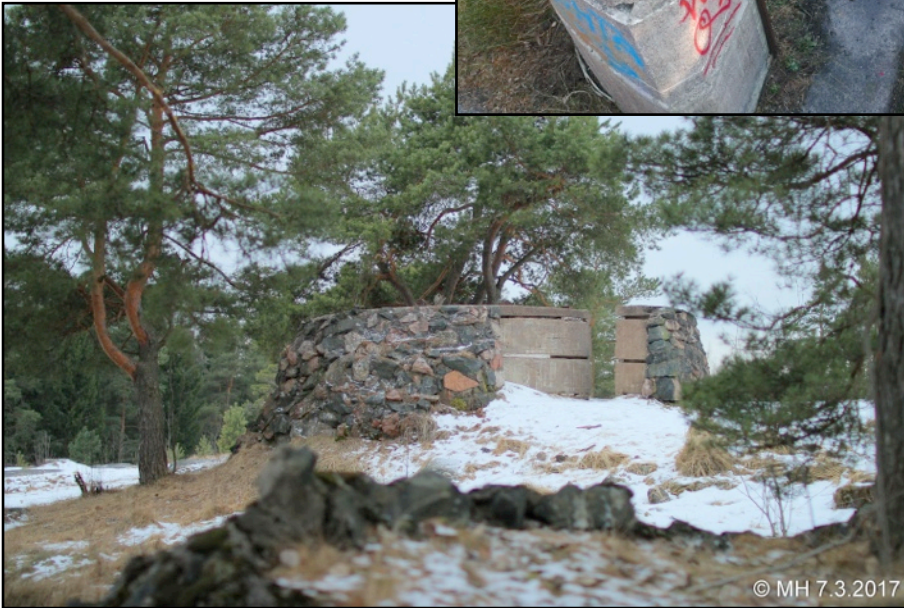
Eteläisempi KK-asema nähtynä idän suunnalta, tykkiaseman VI päältä.

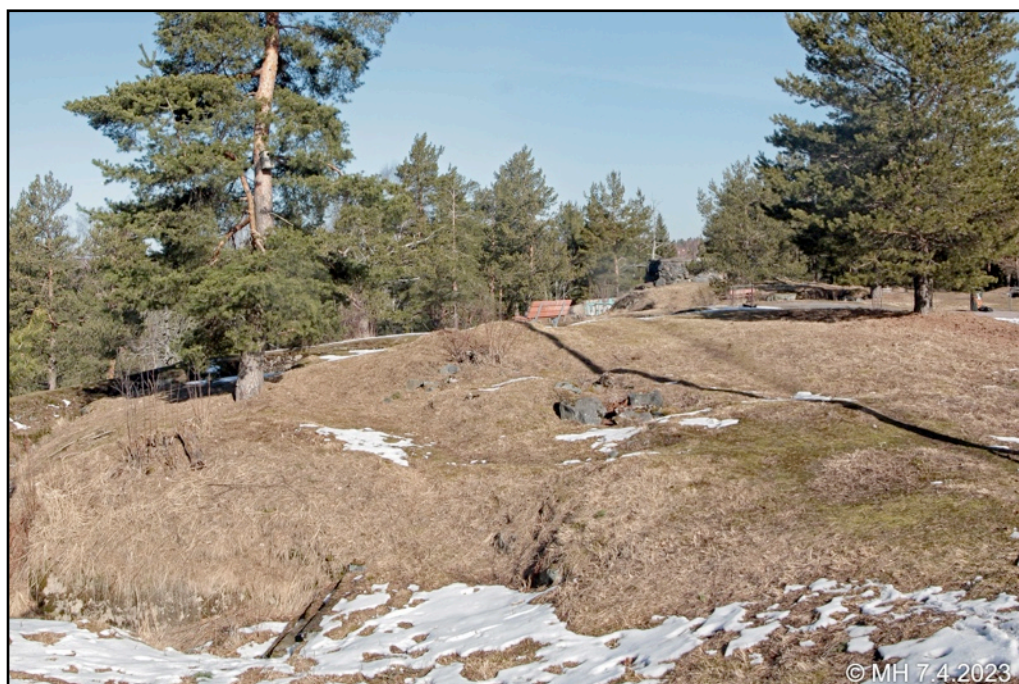
***Upseerikorsun 1.** paikka nykyään. Hiukan on kivilouhikka korsun ikkunapielien kohdilla. Lottien kanttiinikorsuun 2. on menty kuvan alareunan portaita vasemmalle. Lottakuvan lotat ovat seisleet portaiden yläpäähän tasanteella.*

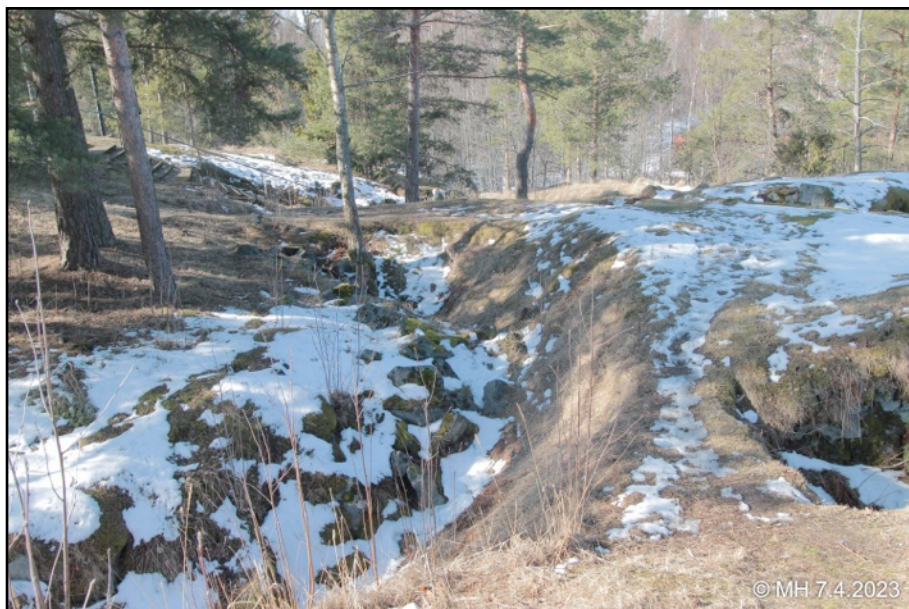
← **Kanttiini korsu 2.** Korsun paikkaa on täytetty kivillä. Kuvan vasemmalla puolella mäellä oli tykinpaikka II ja TJ asema. Niiden kivet on raivattu kalliolta jonnekin. Ollisiko kipattu tähän kuoppaan. Kaivanto on alunperin I-maailmasodan yhdyskäytävä, josta on haarautunut kaksi käytävää pohjoiseen. Korsun kokoa, muotoa tai kaikkia ovia on vaikea hahmottaa. Korsun pääovi on ollut selkeästi ylätasanteelle jonne johtaa pienet portaat. ↓

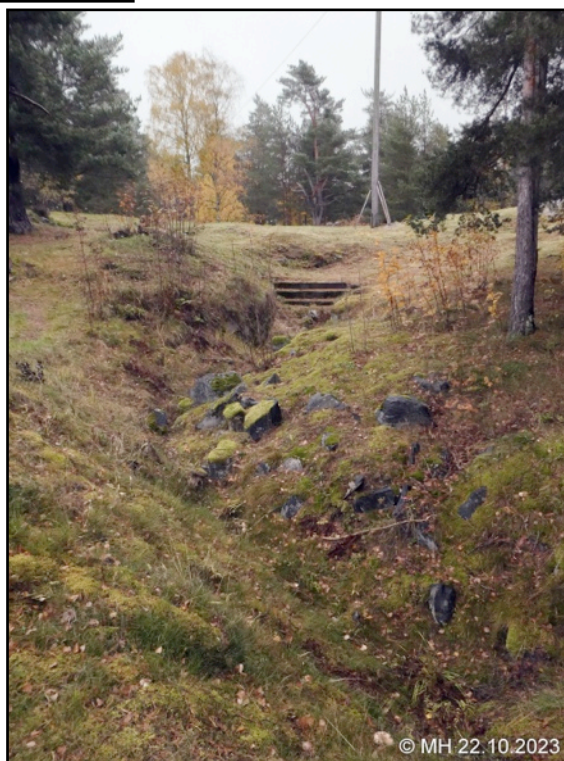
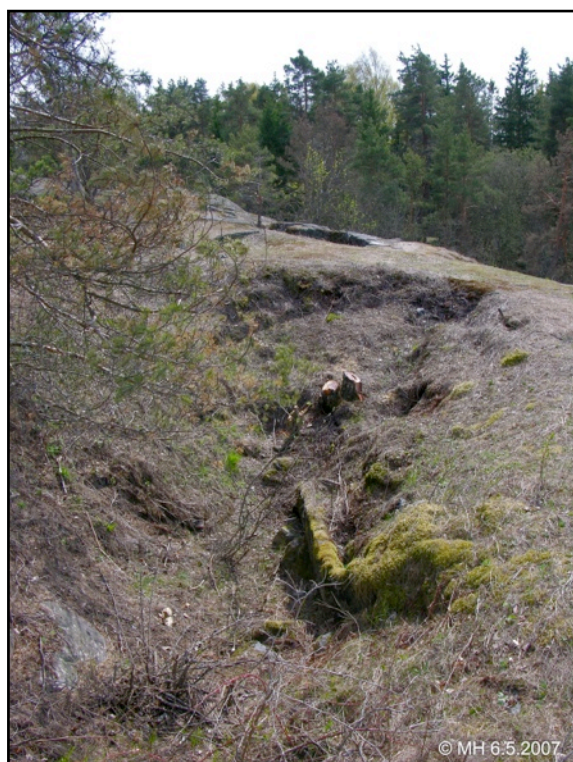
← **Miehistö korsu 3.** Korsu on sijainnut vanhassa taisteluhaudassa, mäen länsirinteen reunalla. Korsun rakenteista on joku palkki vielä näkyvillä kuopan pohjalla. Ilmakuviin mukaan ainakin eteläpäässä on ollut ovi ja pari ikkunaa lännen puolelle.

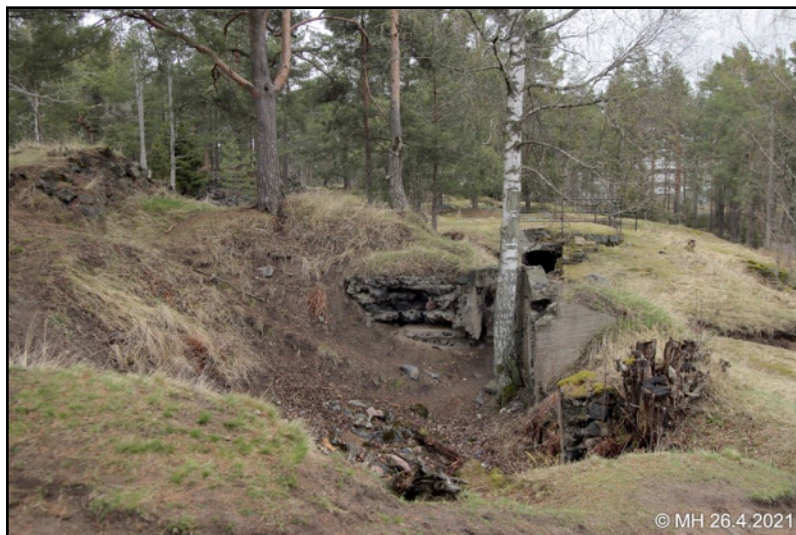
← **Miehistö korsu 4.** Korsu sijaitsee mäen kaakkoisrinteellä heti tykkitieltä mäelle noustessa. Korsu on mäen näyttävimpiä jäänteitä ja sijaintinsa ansiosta hyvin saavutettavissa. Kuvan vasemmassa reunassa näkyy tykkiaseman **VI** kivivallia.

Korsun oviaukko on ollut koilliseen. Siinä on selkeät betonipielet. Korsun oviaukon päällä olevissa betonipalkeissa on mukana raudoitusta. Se kertoo ettei kyse ole I-maailmansodan rakenteesta.

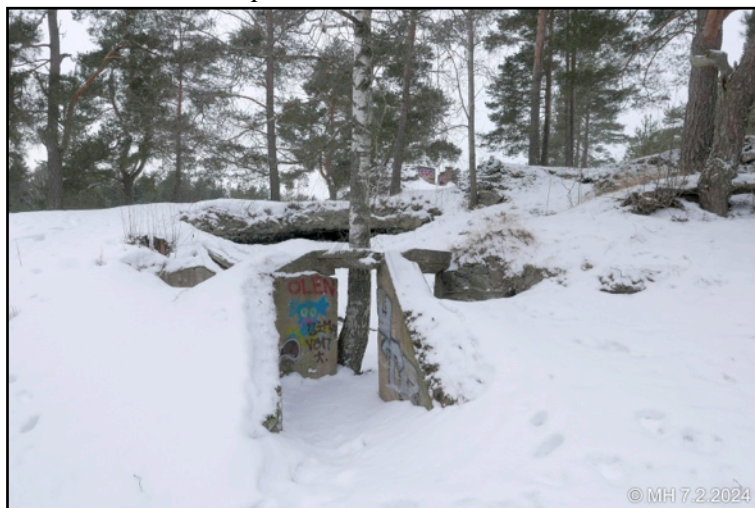
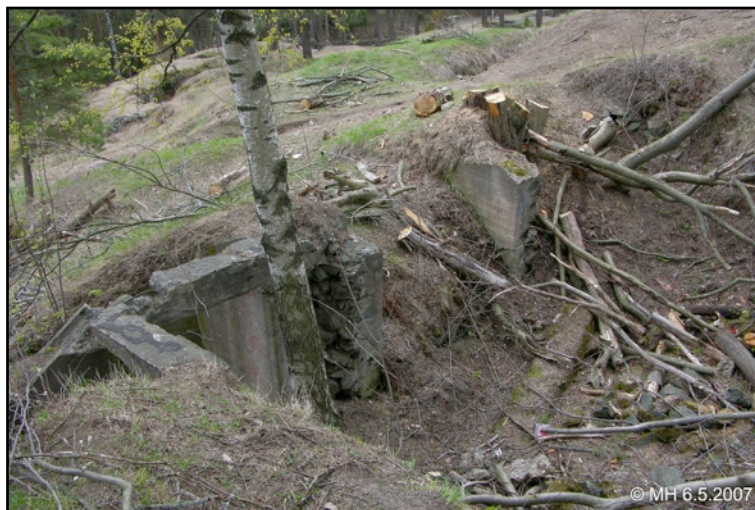
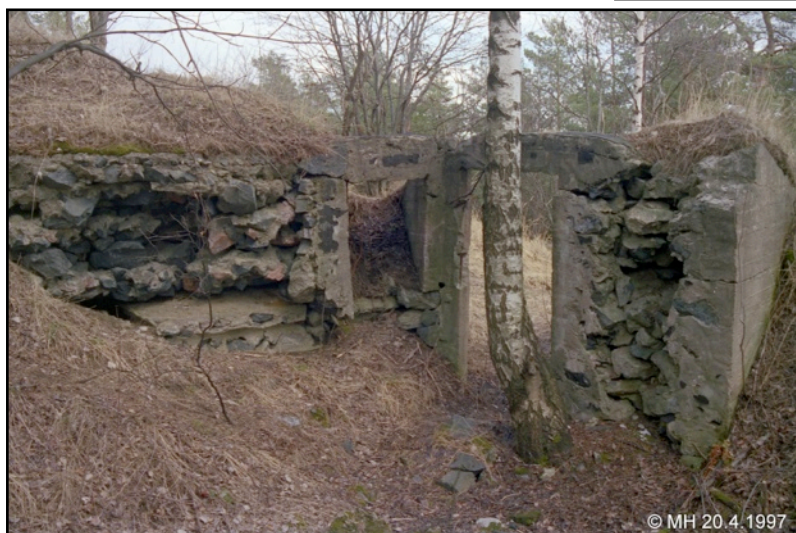
↑ Alarinteen puolelle on ollut suuri betonipieliin varustettu "ikkuna-aukko". Miksi näissä korsuissa oli näitä "ikkunoita".

← Korsun ovi- ja ikkunapielet on säästyneet. Ne ovatkin ainoat betoniset osat, jotka on kaikista korsuista vielä jäljellä. Oven vieressä on pienempi aukko, jonka käyttötarkoitus on epäselvä.

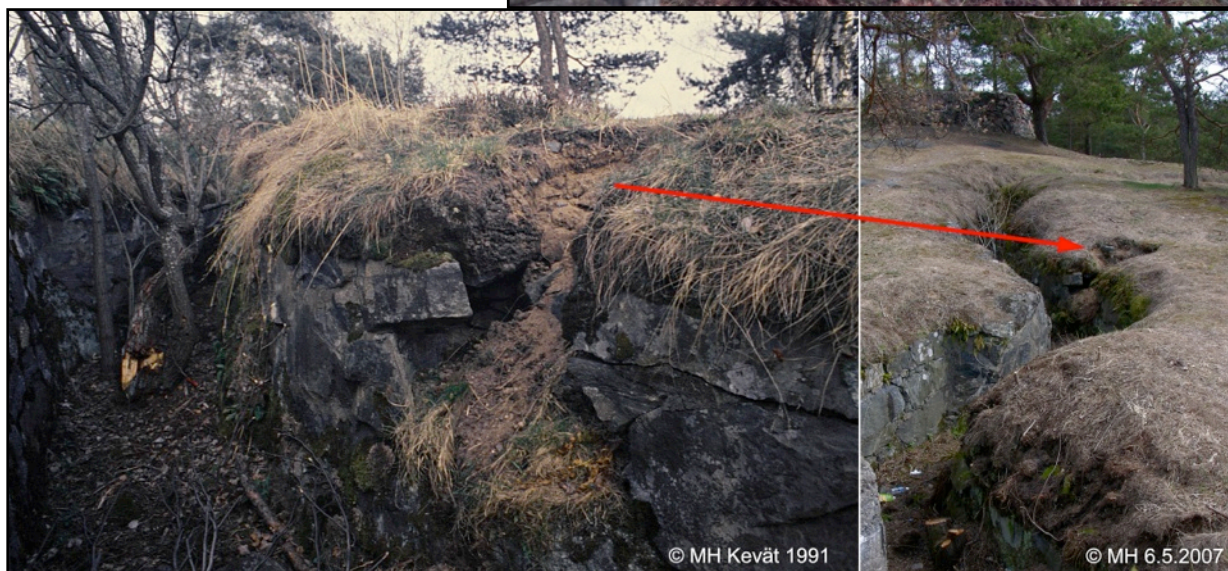
Käytävän seinä on pudonnut muutama kivi ja penkka on alkanut valua käytävään. Käytävän reunalle muodostuu vaarallinen kuoppa. Tällaisissa kohdissa voisi hyvin paikata seinämän ja täyttää syntyneen kuopan.

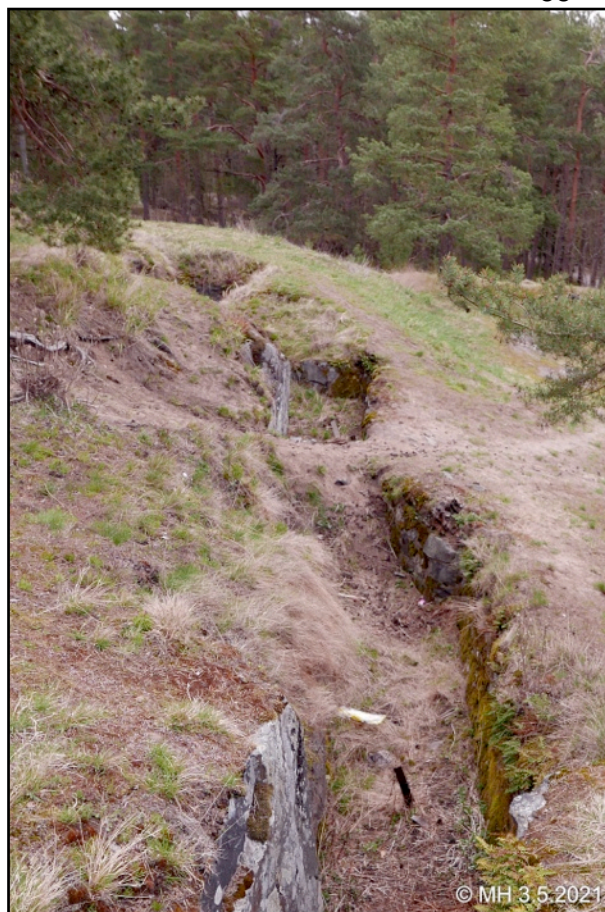
↑ *Käytävän reunat on paikoin hienoa hiekkaa. Kun jostain pitää päästä käytävän yli niin kulkureittien kohdalla hiekka valuu käytävään. Vastaavia kohtia on muutamia muitakin. Käytävä on saatettu myös tarkoituksella täyttää joistain kohdista. Tarvittaisiinko silta?*

Myös käytävien suojapenkat on osa linnoitteita. Joissain kohdin penkka on hienoa hiekkaa ja päässyt pahasti valumaan. Tällaisilla kohdin voisi harkita hiukan maa-aineksen palautusta ja paremman kulkureitin avaamista kestävämmälle kohdalle. Patterinmäen luonnossuojelualueen hoitosuunnitelmassa on mukana muutamien portaiden rakentaminen ja mm. itälaidan kuluneen ”pulkkamäen” kohdan kunnostus.

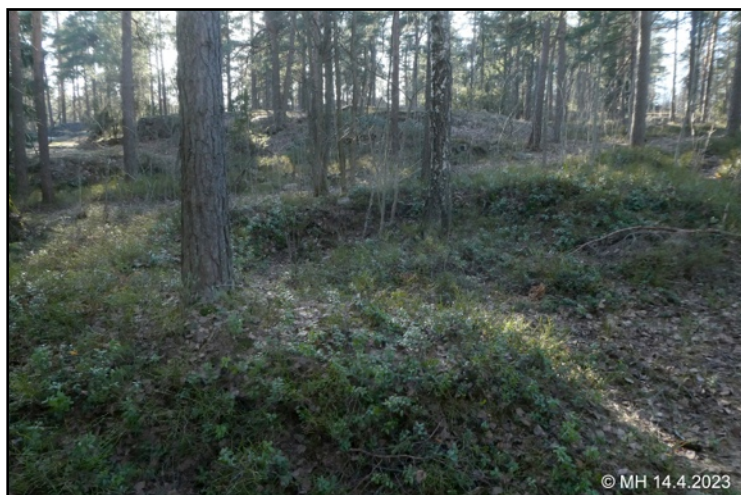
Patterinmäen itäpuolella oleva lähes ympyrän muotoinen maavalli. Onko tässä ollut joku rakennus?

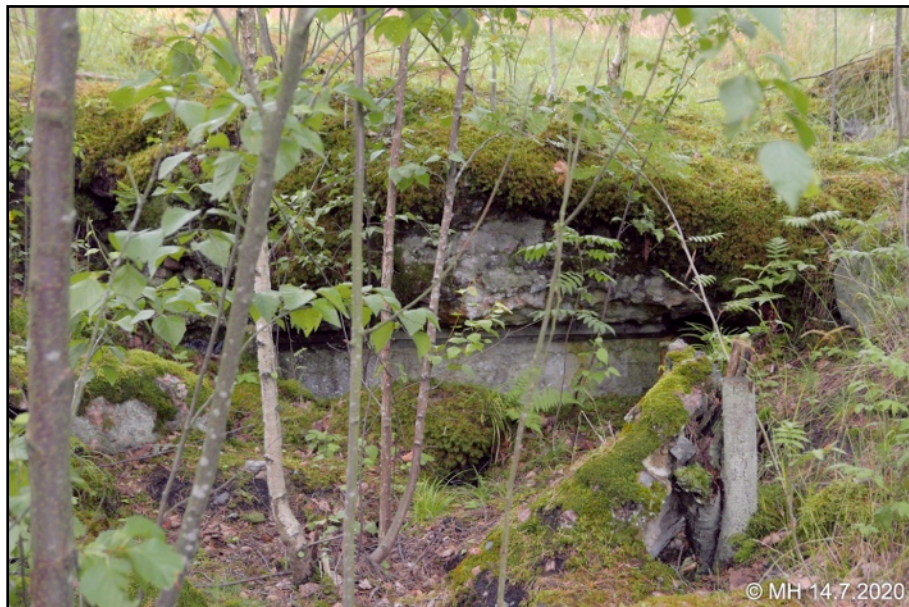
SUOJA XXXV:11/35

Suoja itse on pieni betoninen suojahuone $\approx 2 \times 4$ metriä. Seinää näkyy vain suojan perällä, jossa on näkyvillä myös katon reunaa. Muilta osin katto on sortunut tai räjäytetty. Suojan katto on ollut ehjänä aivan ympäröivän maapinnan tasolla. Oviaukon vieressä on vallihaudasta ylös johtavat portaat. Suoja on oman lyhyen käytävätumpin päässä, joka haarautuu syvästä ampumahaudasta läheltä koko käytävän päätyä. Suojan käyttäjien piiriin on kuulunut päädyn ja pääkäytävän lisäksi mahdollisesti myös apila-bunkkeri XXXV:11/32-34.

Suojahuoneen S35 takaseinää. Seinää ja kattoa on sen verran jäljellä että, suojaan rakenne on selvitetävissä. Suojan paikka on täytetty katon kappaleista ja se on risukon valtaama.

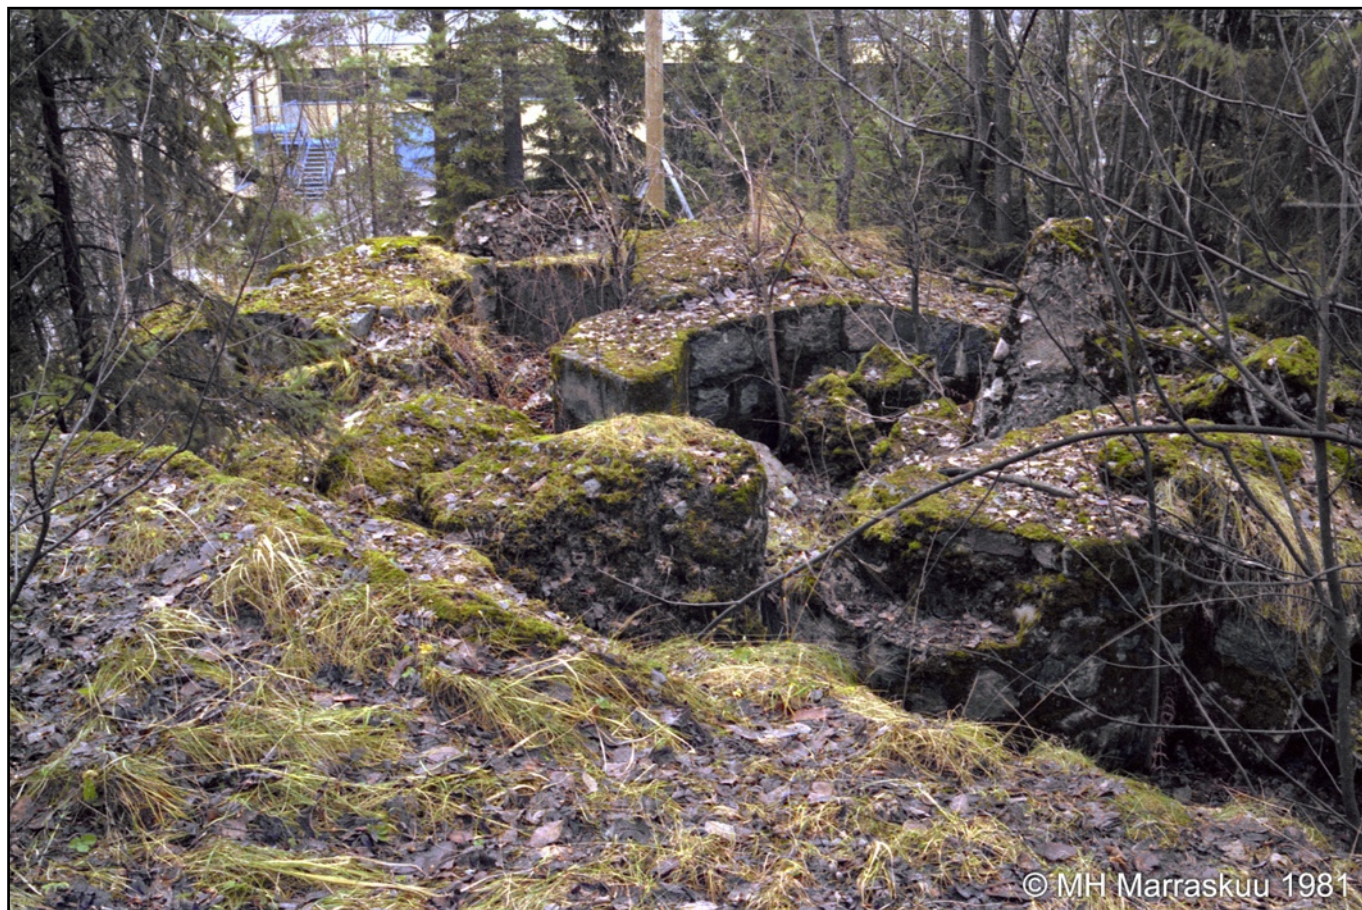
↑ Kolmiapilaksi nimeämäni kolmen aseman rypäs. Vasemman puoleinen asema **A34** on lähes peittynyt betonikappaleisiin. Keskimmäinen tähystysasema **C33** on parhaiten säilynyt. Oikean puoleisen aseman **A32** seinämissä näkyy hyvin harkkokivimuuraus. Kuva vuodelta 1981. Sen jälkeen sammalepeite on lisääntynyt huomattavasti.

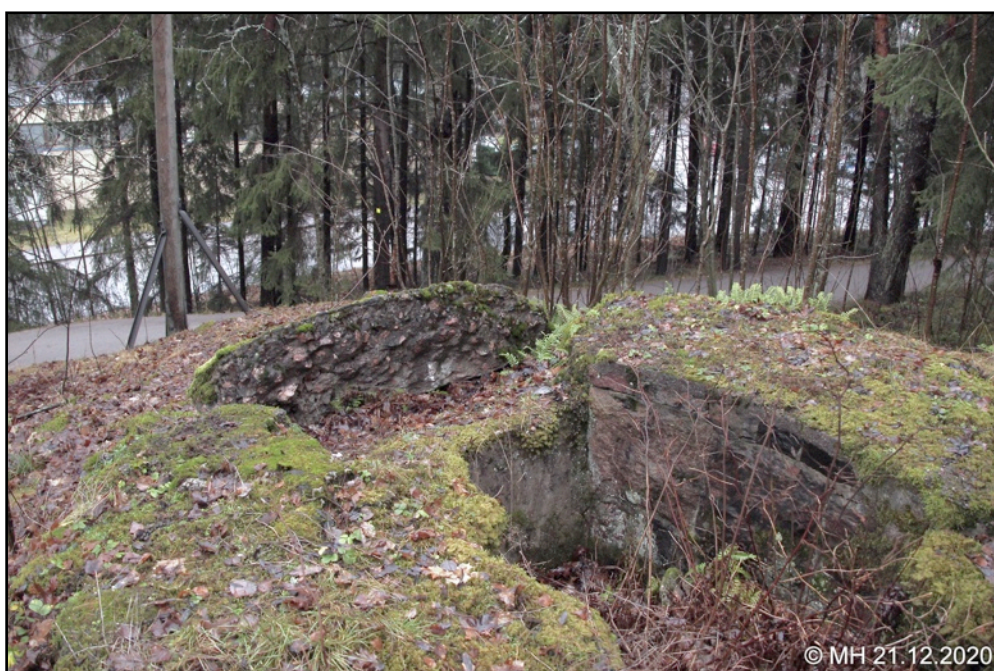
Kahden konekivääriase-
man välissä oleva tä-
hystysasema **C33**. Ase-
man edessä on sen katon
kappale. Alempana
näkyy ulkoilutie ja pui-
den takana Takkatie.

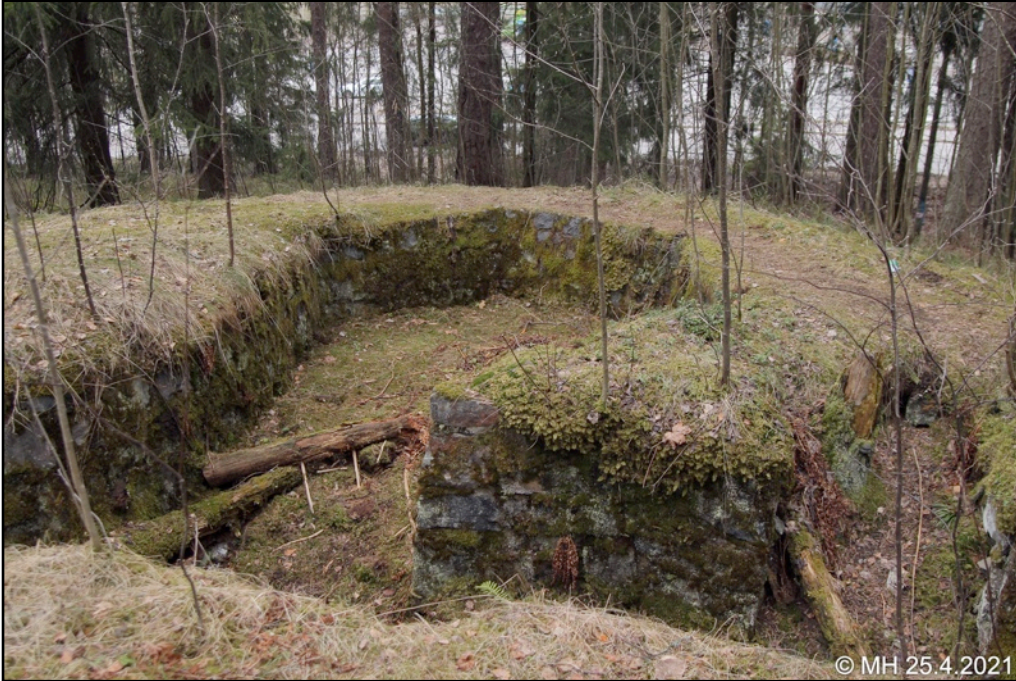
← Yhdyskäytävän saapuessa mäen itälaitaa sen pohjoispäähän, käytävä kääntyy jyrkästi länteen. Tuossa taitteessa on matala ja kulmikas asema Am31. Näiden matalien asemien on mainittu olevan valonheitin asemia. Museoviraston inventointi vuodelta 2014 mainitsee valonheitinasemia olleen mäellä viisi kappaletta. Tämä olisi sitten yksi niistä. Aseman vieressä, käytävän reunalla on paikka portaille.

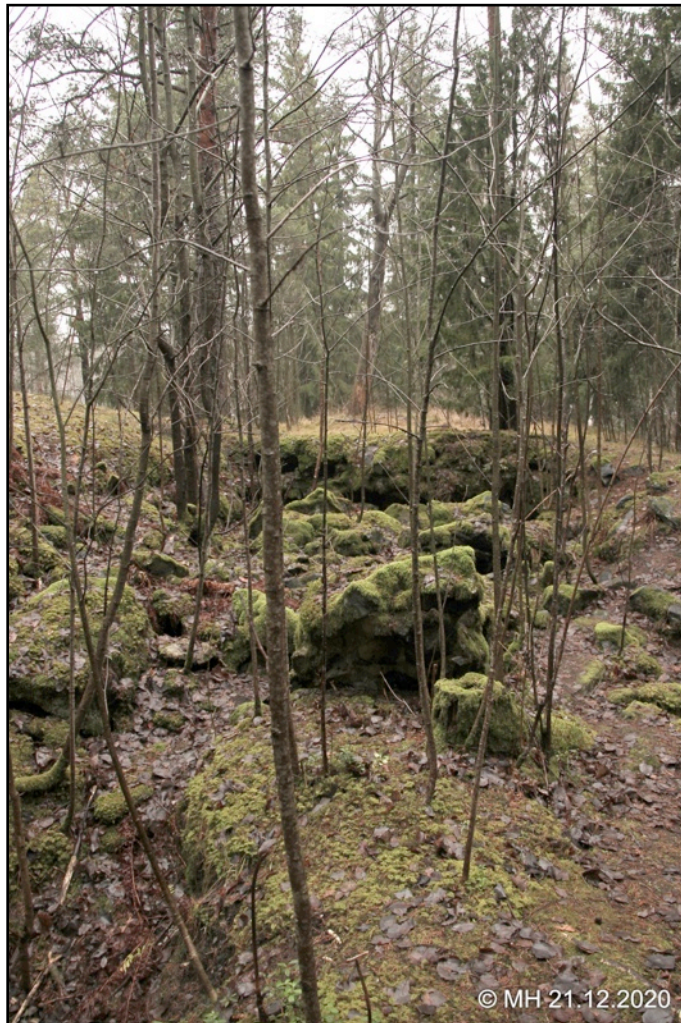
SUOJA XXXV:11/30

Suojahuoneen S30 jäänteet. ↓

Aseman Am31 jälkeen käytävä kääntyy laajana kaarevana ampumahautana kohti etelää. Mutkan jälkeen tulee ensin ulkorinteelle nousevat portaat ja sen jälkeen räjäytetty suojahuone XXXV:11/30. Betoninen suoja on ollut kooltaan noin 3m x 4m. Jäljellä on vain epämääräinen betonikokkareiden kasa. Takaseinän yläosaa on hieman näkyvillä ja siitä voi päätellä suojan rakennetta.
