PATTERINMÄKI HISTORIA

PATTERINMÄKI

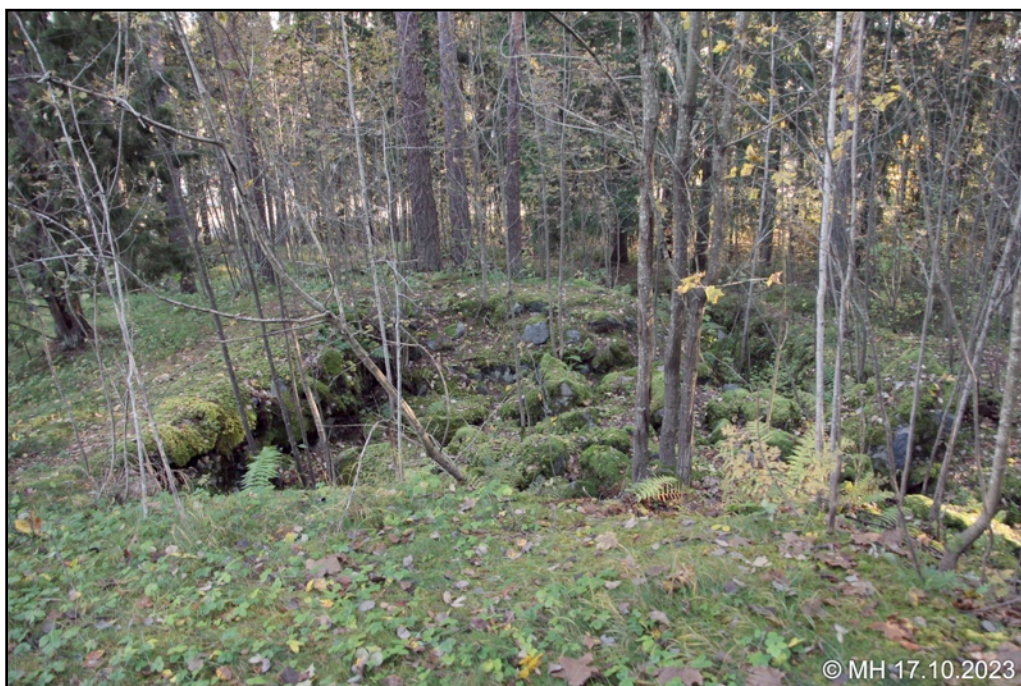
Suojan S30 muoto ja koko on hyvin hahmotettavissa mäen keskustan puolelta.

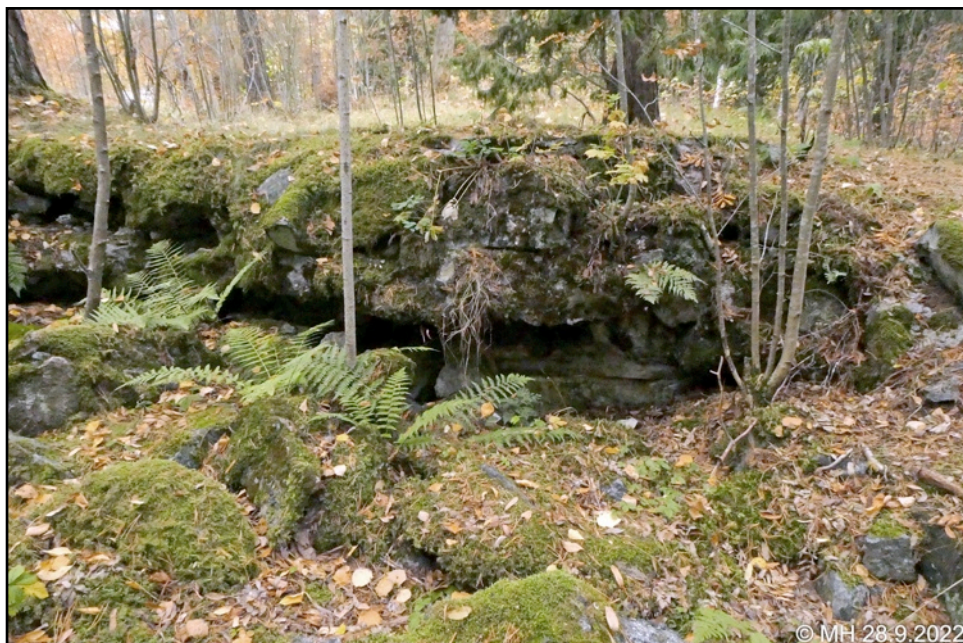
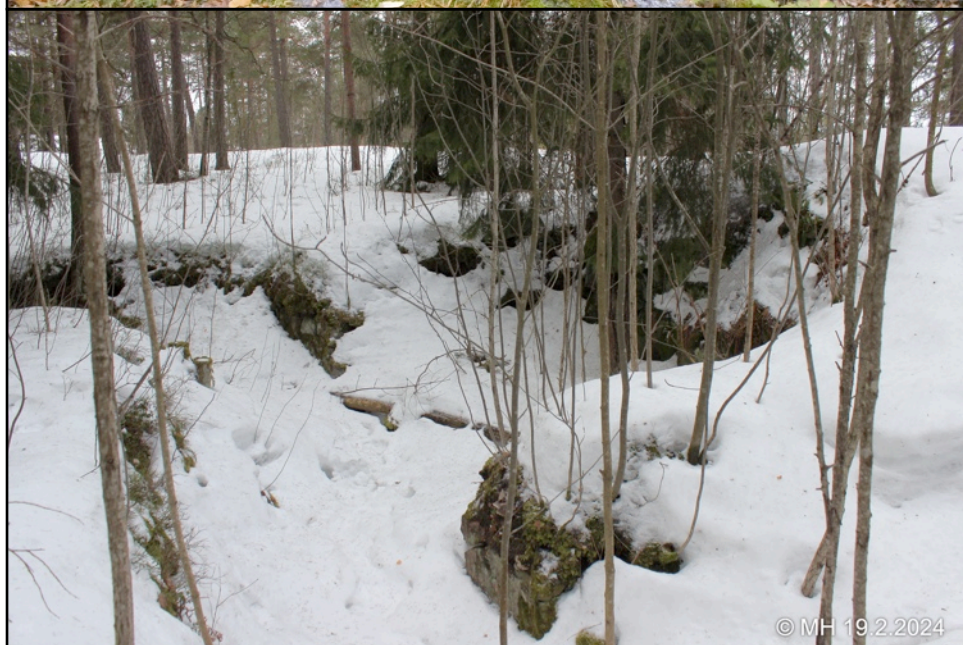
SUOJA XXXV:11/29

Kuoppa tai suoja K29. Käytävän kylkeen on louhittu laajentuma. Onko siinä ollut hirsinen pieni suoja vai onko työt jääneet täysin kesken. Betoniosia ei tässä näy.

Pienen mutkan jälkeen on kuoppa/suoja XXXV:11/29. Tämä suoja on ollut rakentamaton tai niin kuin museoviraston inventoinnissa mainitaan "mahdollisesti hirsinen". Betonia ei siis näy ja kokokin vaikuttaa selvästi edellistä pienemmältä.

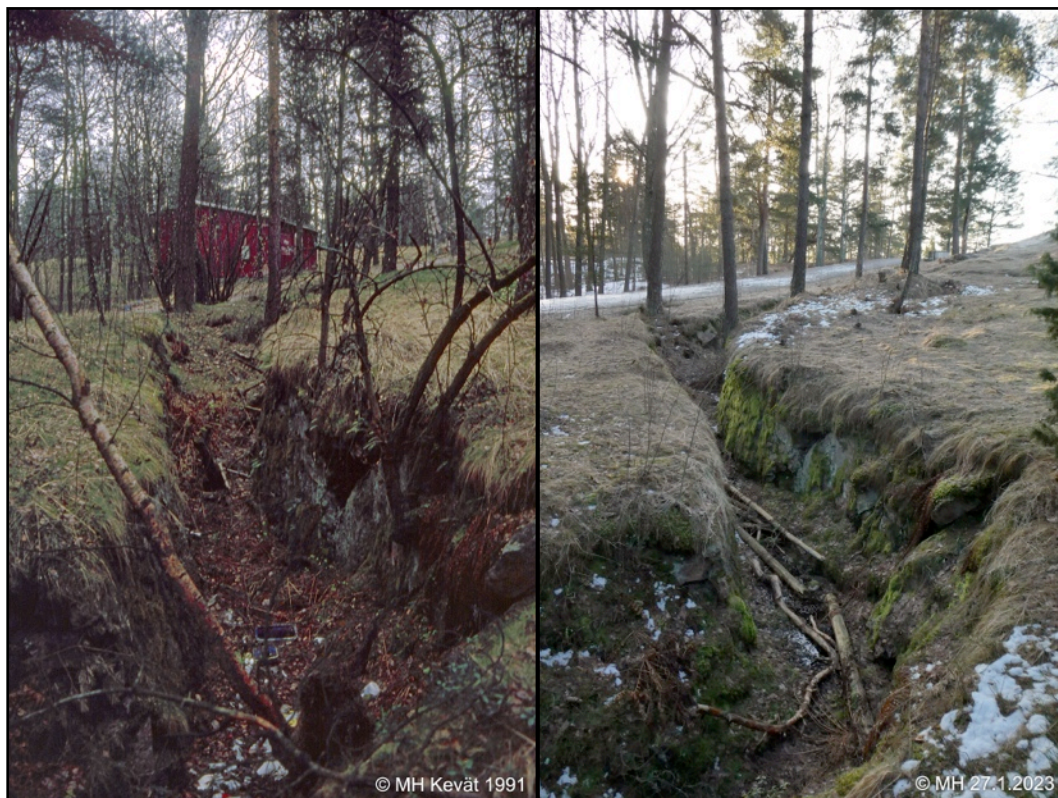
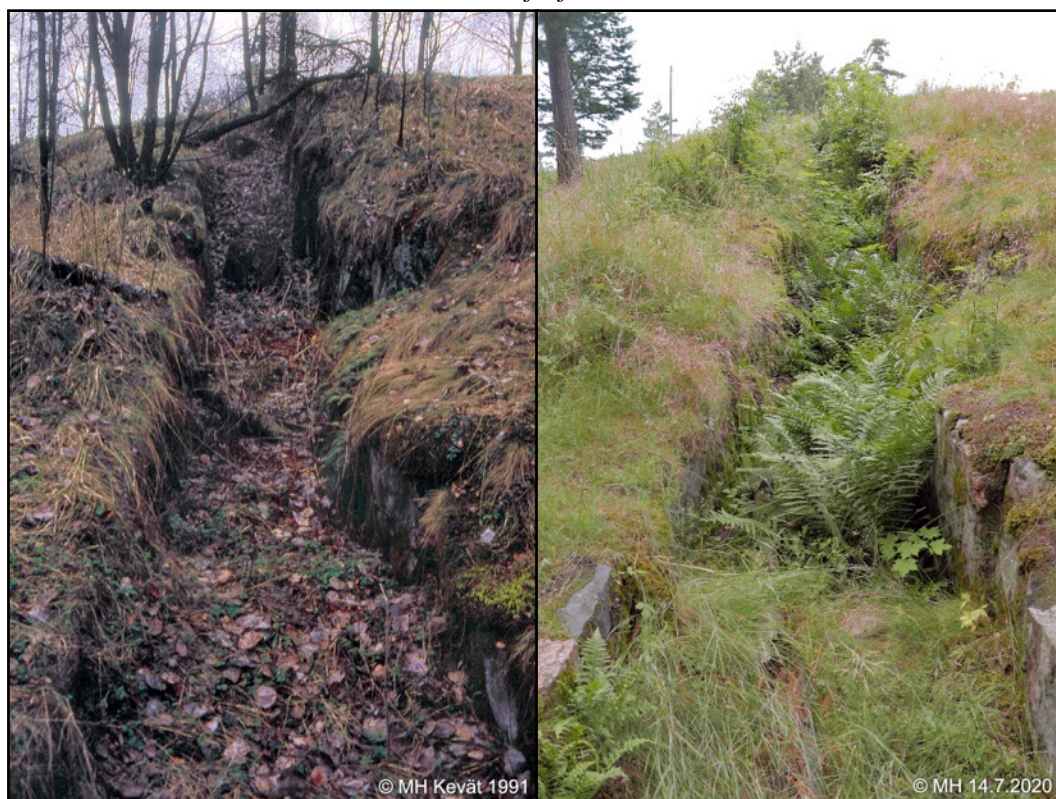
↑ Tässä on kaksi ennen/nyt kuvaparia pohjoisen yhdyskäytävän alkupäästä, lähellä mäelle nousevaa tietä. Kuvapareissa näkyy risukon raivauksen jälkeistä muutosta. Vuonna 2007 raivattiin runsaasti vesakkoa edellisen vuoden kuivuuden jäljiltä. ↓

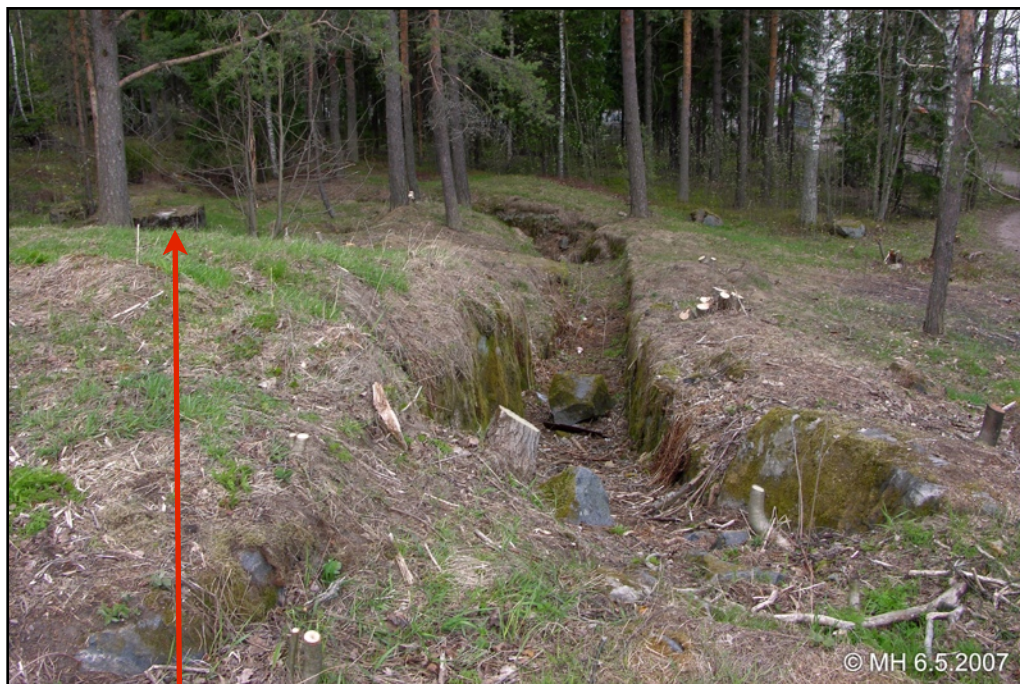
Edellisen sivun jälkimmäisen kuvaparin käytävä nähtynä toisesta suunnasta. Tästä alkaa tai tähän päättyy pohjoinen käytävä. Kuva on otettu kohdasta, jossa oli II-maailmansodan aikainen toimistokorsu 8. Pohjoinen yhdyskäytävä on siis tällä kohden peitetyntynyt korsun jäänteisiin. Kuva vuodelta 2007 ja siinä näkyy juuri suoritettujen risusavotan jäljiltä useita kantoja. ←

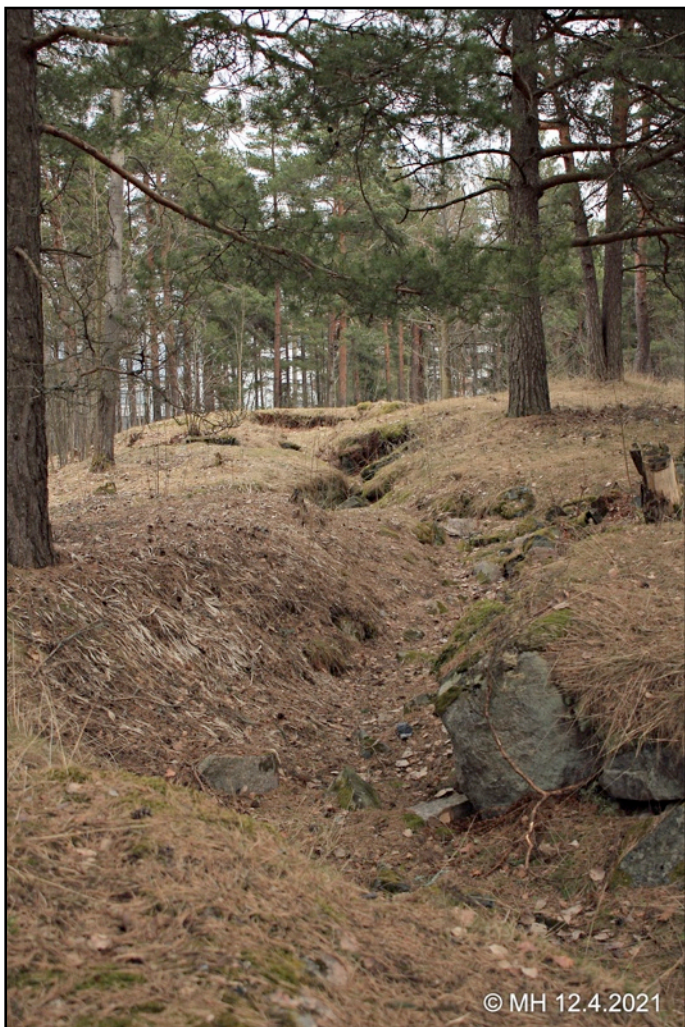
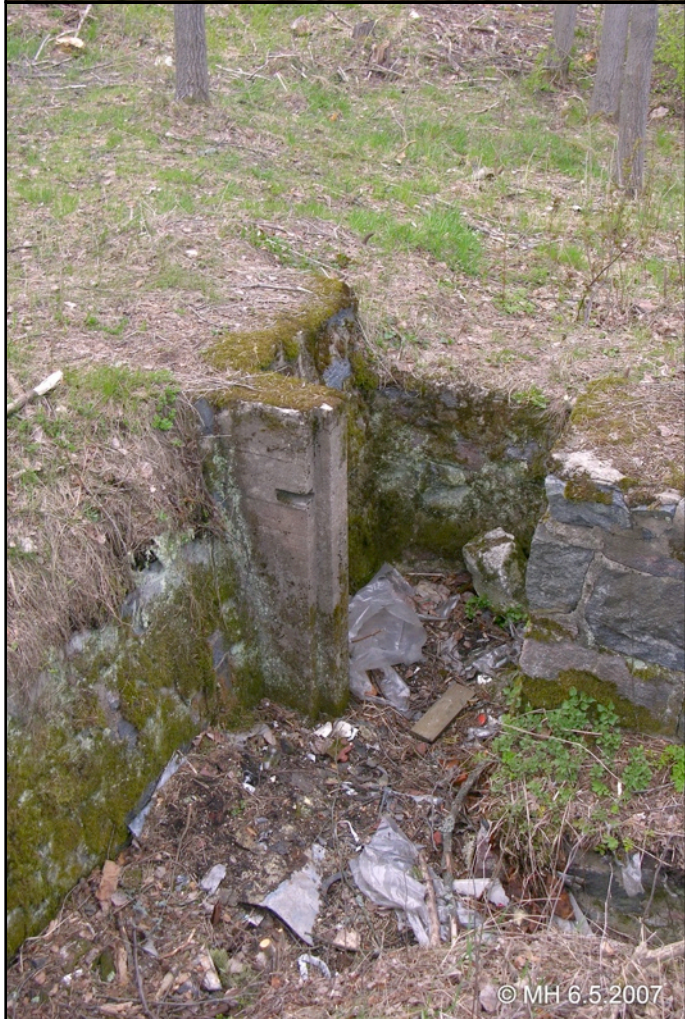
Itäisen käytävän alku on pyöristynyttä, reunoiltaan sortunutta käytävää. Käytävän alkupään peitti IT-patterin korsu 7. Kuvan oikealla puolella on ollut korsu 6, johon on ollut jonkinlainen yhteys käytävästä. Korsujen rakenteita purettaessa ja maastoa tasattaessa on käytäväkin saanut osansa. Siksi käytävän laidat on epämääräisiä kivivalleja.

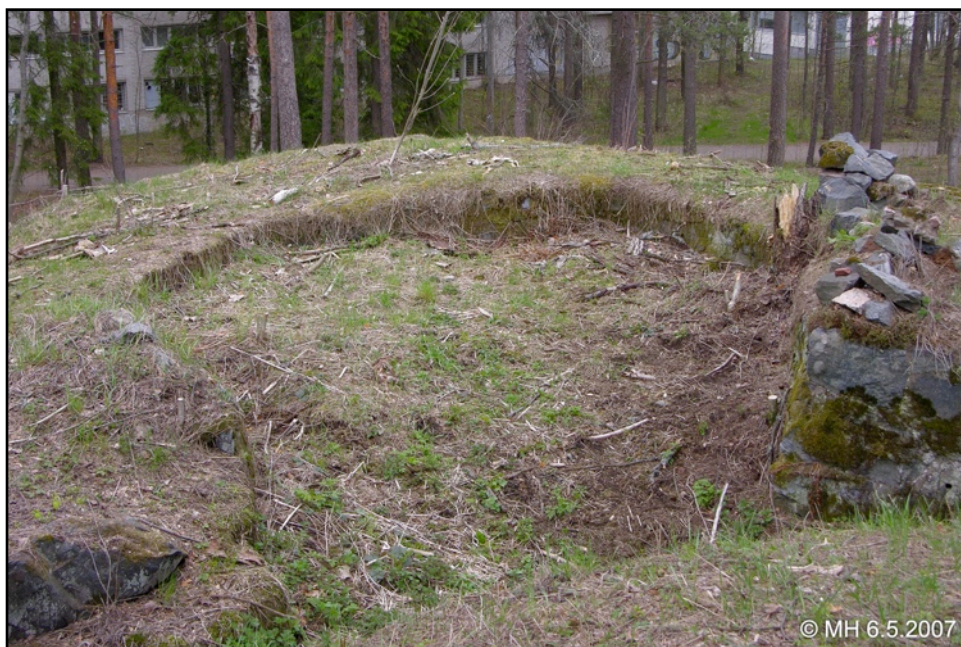
Tuliasema Am21. Vuoden 1943 ilmakuvasta näkee selvästi että, tämän aseman päällä oli kate (Tunnistamattomat rakennukset K6). Aseman reunus on aika matala lieneekö pohjaa täytetty paljonkin. Kuvassa oikealla on ladottu kiviä aseman reunan päälle. Tämä on yksi niistä värikuulasotien aikaansäämistä rakennelmista jotka olisi pitänyt aikanaan purkaa. Nyt nuo kivet on jo sammaleen ja heinien peitossa.

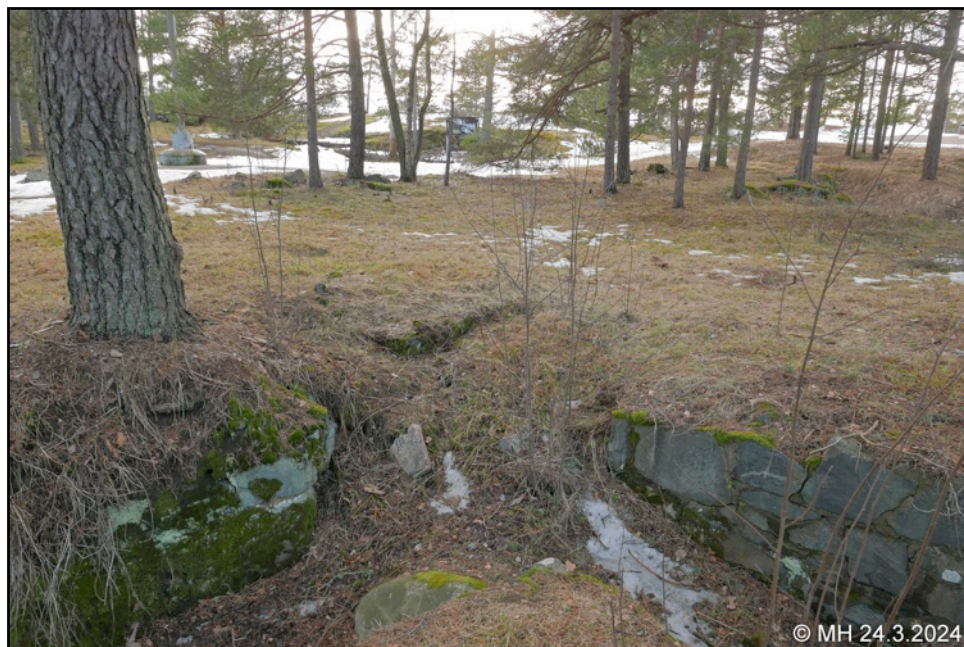
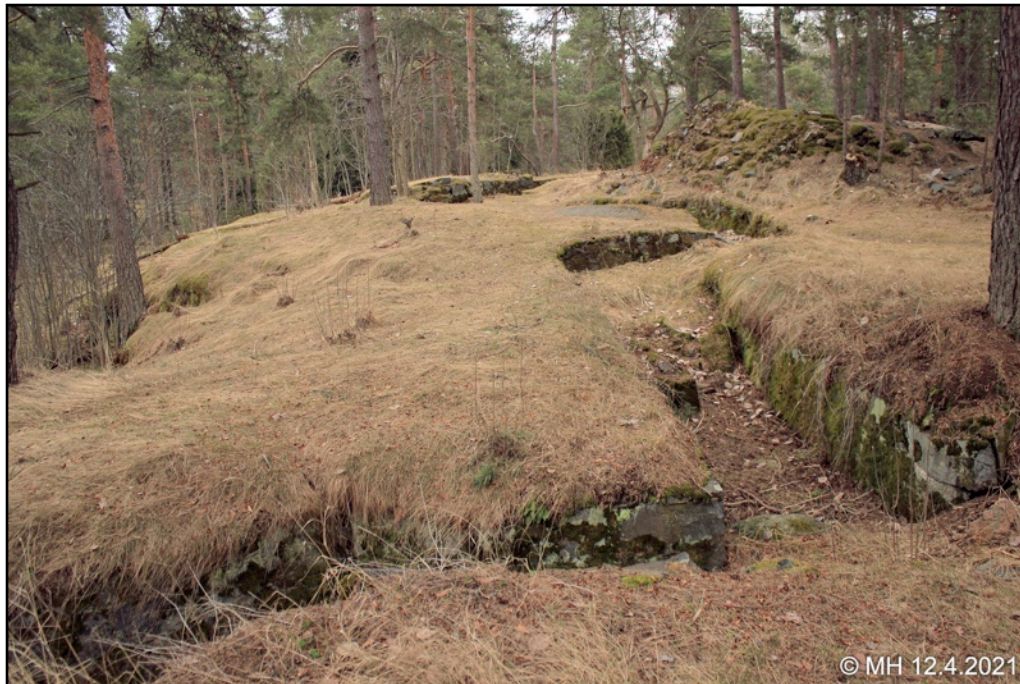
Itäistä käytävää koillisen suuntaan. Käytävä on pääosin harkkomuurattua mutta osa on suoraan louhinnan jäljiltä.

Oikean yläkulman kivirakennelma on IT-patterin tykkiasema IV. Tuossa käytävän puolivälissä on täytetty kohta johon johtaa mm. 1945 kiinteistökartassa polku. Siitä on siis kulkenut huoltoreitti IT-asemalle.

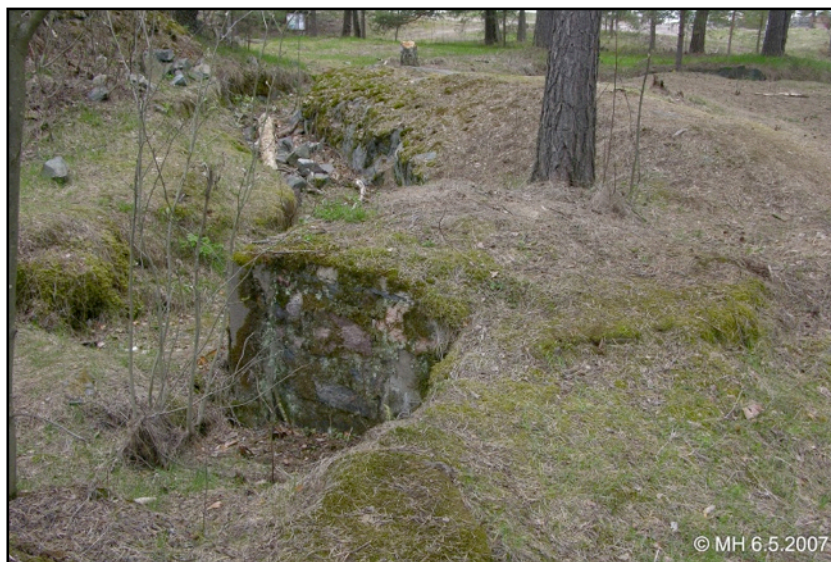
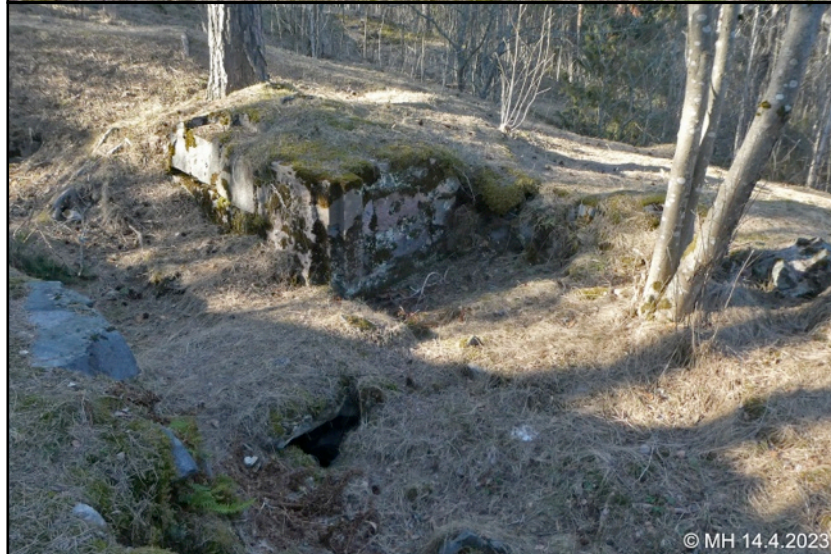
Käytävä jatkuu harkkokivimuurattuna, osittain täyttyneenä. Mäen rinteeseen taitetta seuraten käytävä kääntyy ja kiertää II-maailmansodan IT-tykin asemaa. Käytävä on ulkosyrjältään hiukan rikkonainen. Museoviraston inventoinnin mukaan tällä kohdalla olisi avoin C-tyypin tulipesäke XXXV:11/20. Paikalla on komeron kokoinen ulokoppi. Käytävän puolella on betoninen ovenpieli joten suljettavaksi tämäkin koppi on ollut tarkoitettu, ei siis C-tyyppi. Asema on pieni A-tyypiksi joten sanoisin paikalla olleen B-tyypin tähytysaseman. Asema on vahvasti sammaloitunut mutta silti ampumasektorin laidat on näkyvissä. Aseman oikean puoleinen kylki ja käytävän reunaa on sortunut. Käytävän pohjalla on betonin kappaleita mikä viittaisi katettuun asemaan

- ↑ Asema C20. Tämäkin asema vaikuttaa enemmän B-tyypiltä.
- ↑ Toki asemien mallit koko linnoitusketjussa on vaihdelleet. Aseman oikea kylki on sortunut ja käytävällä on joku betonikappale. Ovi on tässäkin asemassa ollut.

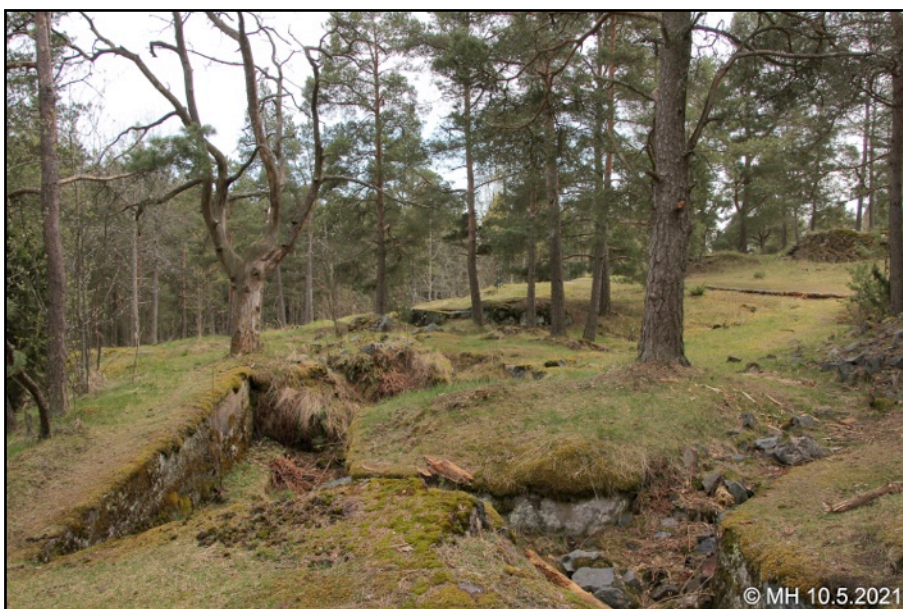
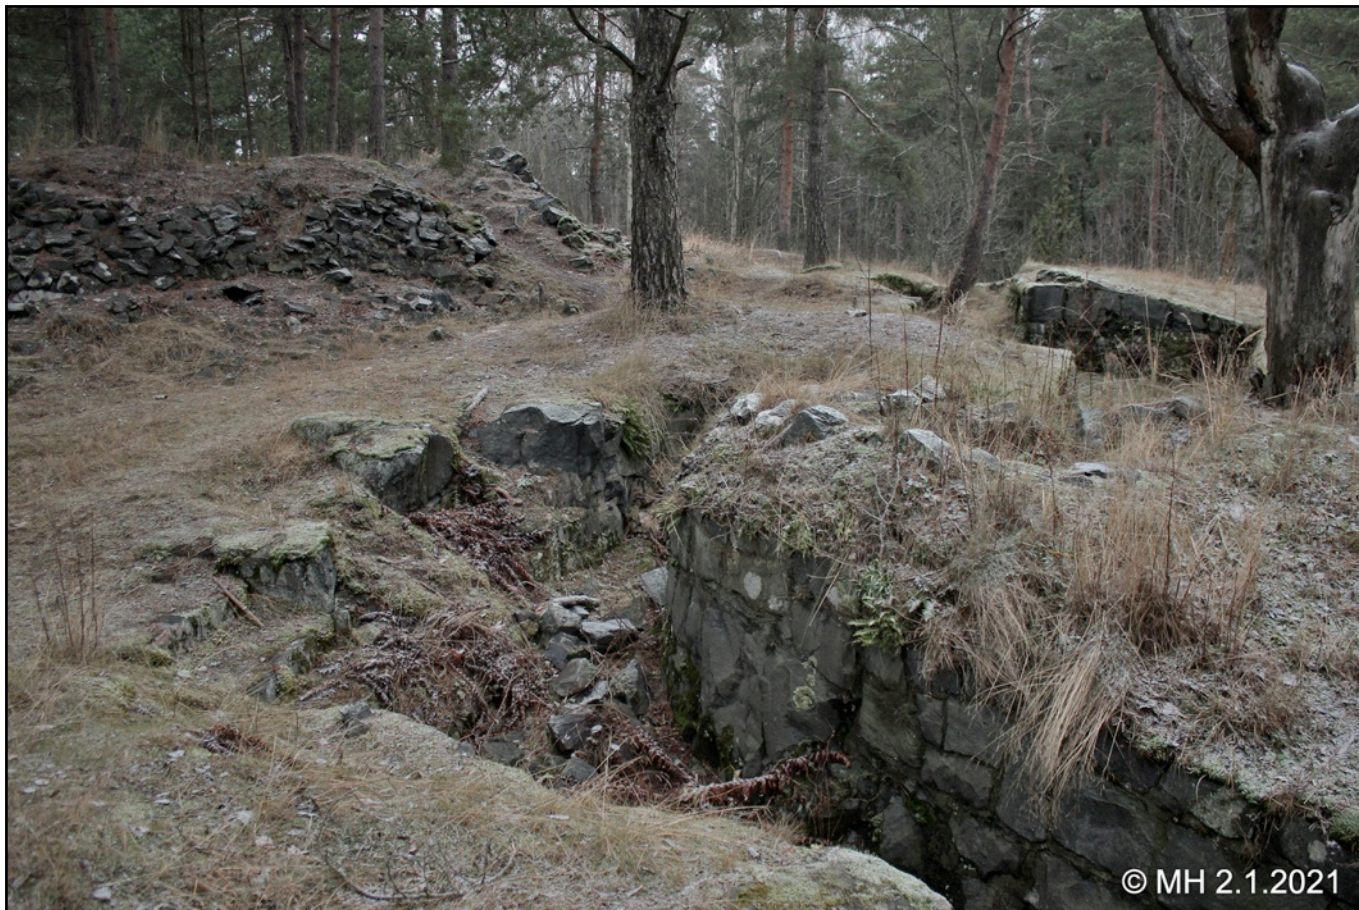
Patterimäen itälaidalla on kauniasta maisemaa ja paikoin hyväkuntoisia käytäviä. Kuvan oikeasta alakulmasta lähtee kivillä täyttyneet käytävä. Se on johtanut viereisen IT-tykin kivikasan kohdalle. Onko siellä ollut joku suojahuone kuten inventointikarttoihin on piirretty? →

↑ Mäen itälaitaa. Käytävät on louhittu kallioon ja isolta osalta seinämissä on harkkokivimuurausta. Taustalla IT-patterin tykkiasema IV.

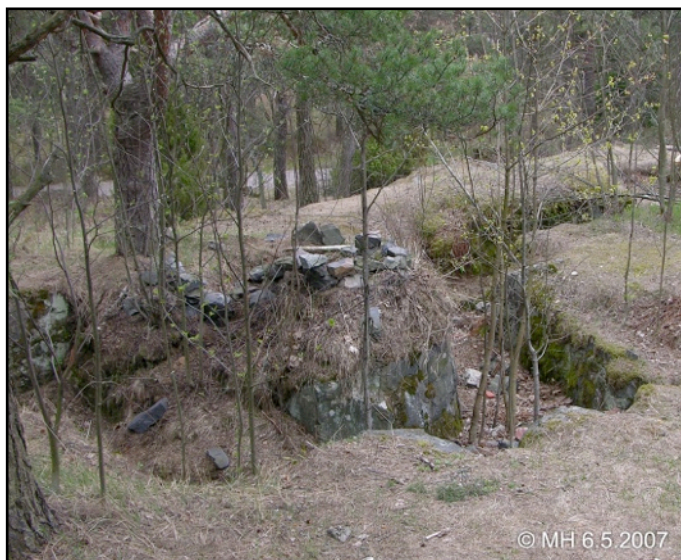
← Inventoinneissa on tuohon käytävän mutkaan merkitty tuliasema **Am19**. Se olisi inventointien mukaan kivistä muurattu ja koko 2m x2,5m. Anteeksi vaan, mutta nyt hiukan epäilen. Paljon olisi täyttöö pitänyt tehdä eikä oven koko vastaa muiden Patte-
rimäellä olevien avoimien matalien A-tyyppin vastaavia.

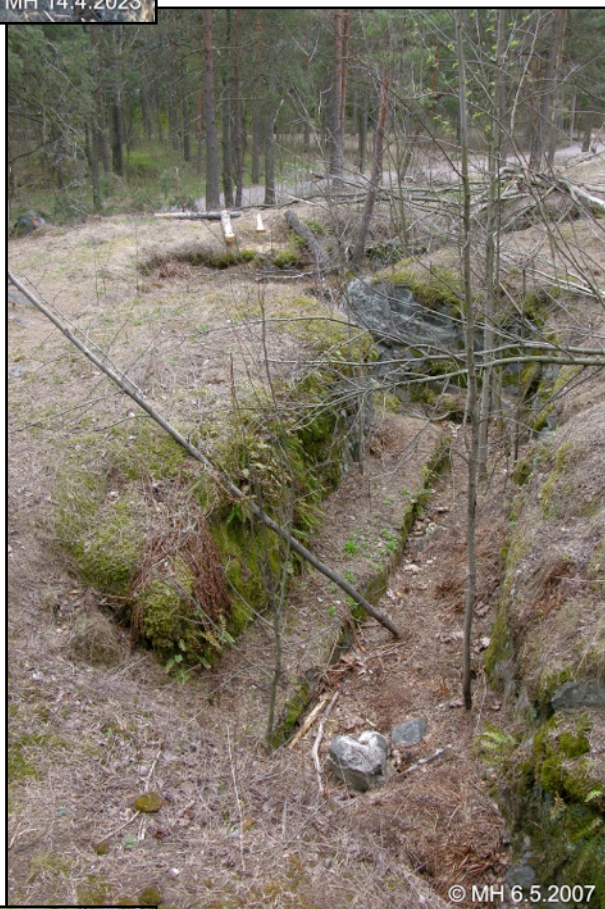
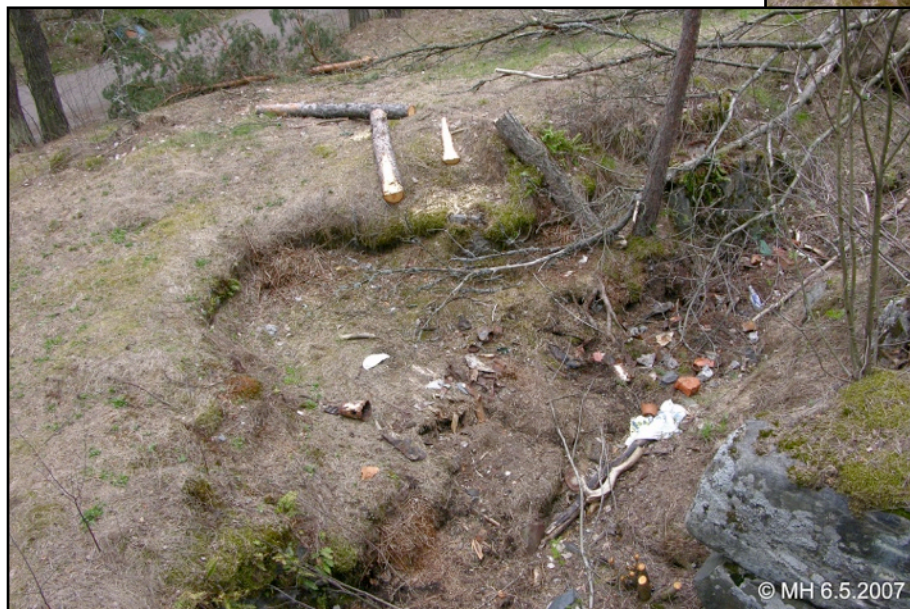
Toinen asemista (XXXV:11/18) muistuttaa jo selvästi matalaa A-tyyppin asemaa. Kovin huonossa kunnossa on tämäkin ja paksun turpeen peitossa. Muoto on kuitenkin hahmotettavissa.

← Asema **Am18**. Tämä näyttää uskottavasti avoimelta ja matalalta A-tyyppiltä. Paikka oli harmittavan roskainen vielä 2007. Paikkoja ei kaikilta osin siivottu kunnolla vesakoiden raivauksen jälkeen. Jätteitä löytyy paikon vieläkin käytävien pohjalta heinikon ja sammalien alta.

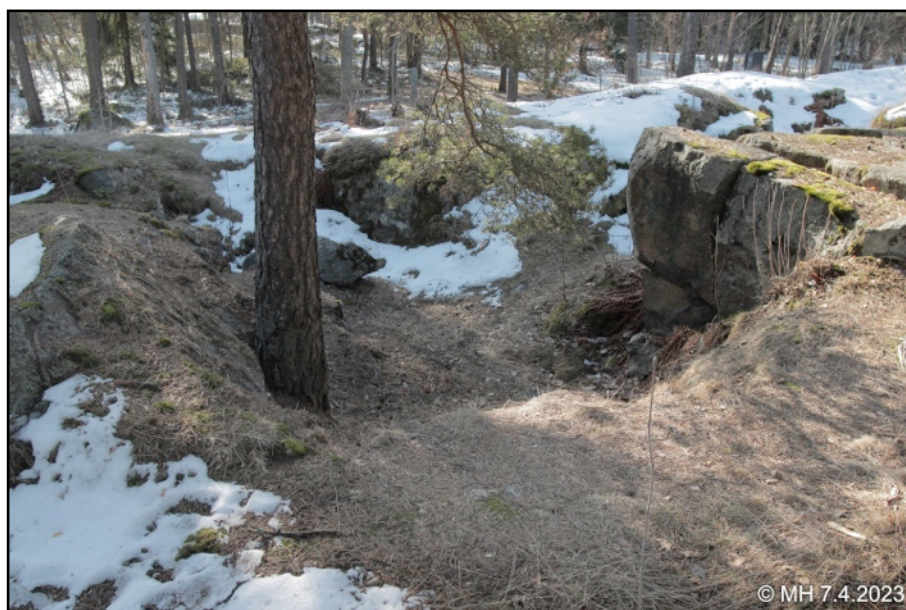
Kolmas asema (XXXV:11/17) on myös hahmotettavissa A-tyyppiksi. Tämäkin on yhtä huonossa kunnossa kuin (18). Ihmetyttää näiden kolmen aseman kunto. Muualla mäellä olevat tuliasemat on hyvin muodossaan ja selkeästi hahmotettavissa. Betonista muurattuja osia ei näy. Asemat on täyttyneet etuseinän osalta eikä käytävänkään puoli ole kuin aukko käytävän seinässä.

↑ Asema **Am17**. Tämäkin on luetteloitu A-tyypiksi kuten Am18 ja Am19. Sen verran on täytynyt ettei ilman lapiota voi olla varma, mikä tässä on ollut. Kovasti ihmetyttää miksi kolme samanlaista asemaa olisi ollut käytävällä vain 15m matkalla?

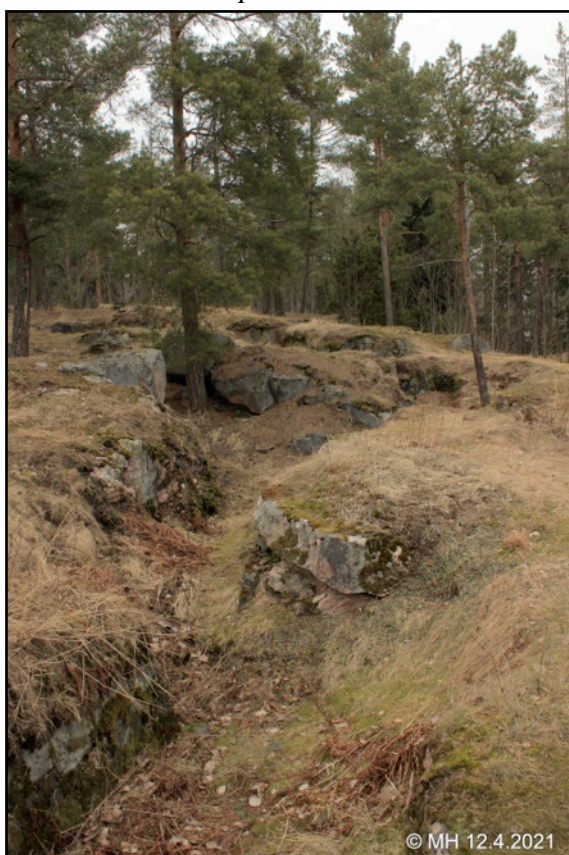
Kuoppa K16. Tämä näyttää selvästi rakentamattomalta suojahuoneen paikalta. →

Seuraavana on sisämaan puolella kalliolohkareiden välissä rakentamaton kuoppa. XXXV:11/16. Kuopan koko on noin 2m x 3m. Mitään rakentamisen viittaavaa ei paikalla ole. Jotain tähän on kuitenkin ollut tarkoitus tehdä. Muinaismuistot sivuston mukaan kuoppa olisi louhittu. Mitenkään selvä louhoskuoppa tuo ei ole. Kuopan muoto kuitenkin viittaa suojahuoneen paikkaan. Kun vieressä on ollut useampi tuliasema, niin kaipa lähellä joku suojakin on ollut.

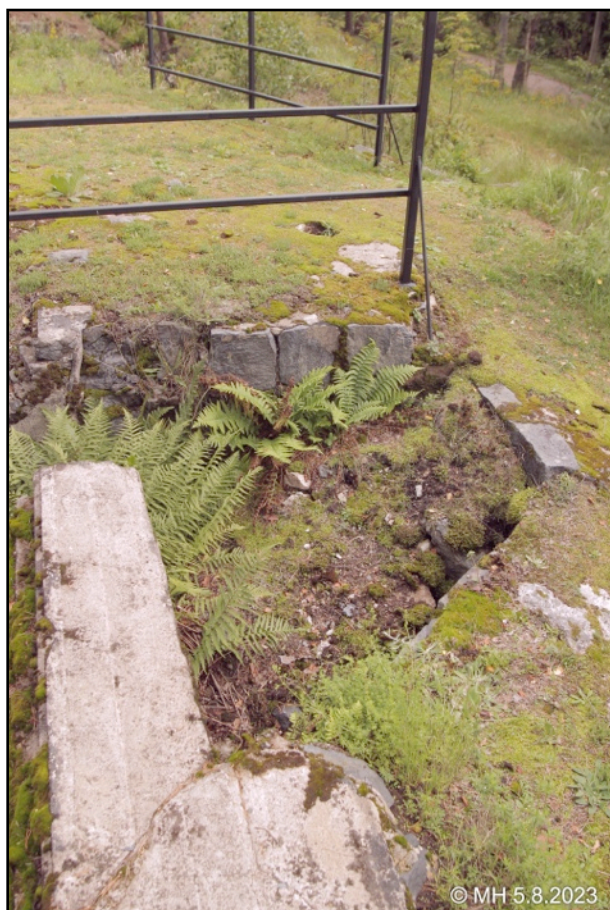
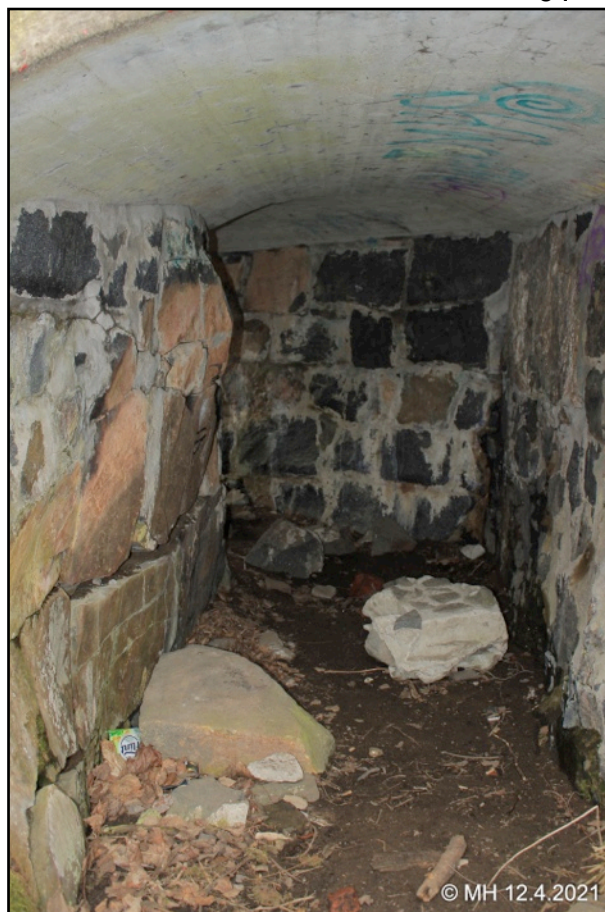
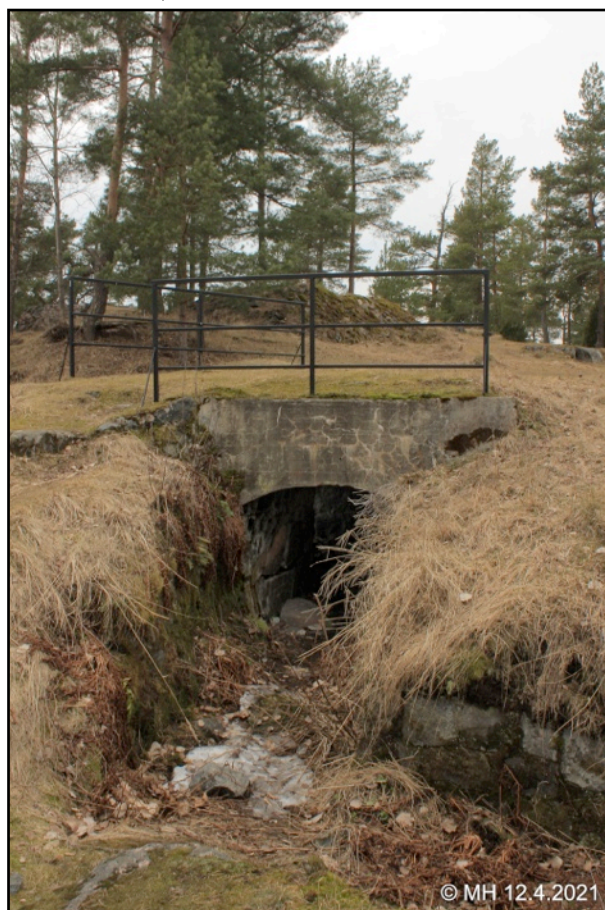
Luolan länsipäässä on selvästi keskeneräinen osuus. Ilmeisesti kattamista on ollut tarkoitus jatkaa ison suojan suuntaan. Tai tämä osuus kattoa on räjäytetty. Käytävä on tältä osuudelta täyttynyt. Heti luolan suuaukon vieressä on tuliasema tai muu kivistä muurattu rakennelma mäen ulkosyrjälle. Museoviraston inventoinnissa se on merkitty tunnuksella XXXV:11/15. Tuo asema on täysin täyttynyt mutta sen muoto on vielä nähtävissä.

↑ *Pieni luola. Inventoinneissa ei tätä tunnelin patkkaa mainita joten se on vissiin oletettu olevan II-maailmansodan aikuinen. Käytävä tästä on kuitenkin kulkenut. Miksi tämä osuus on katettu.* ↓

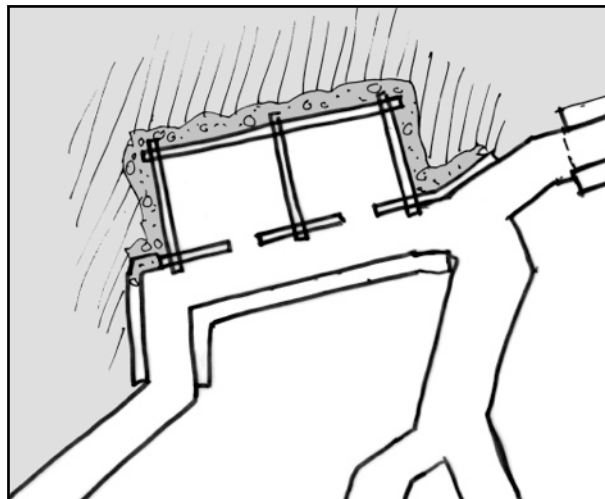
← Suojan itäpään alaosaan näkyy hirsimuotin jälkiä betoniseinän alaosaan. Tästä päätellen I-maailmansodan suojan olleen hirsirakenteinen ja sen ulkopuoli betoni vahvisteinen. Suoja on ollut alhaalla. Suojan seinän päällinen on tasainen ja sen päällä monikerroksisen katon betoni/kivi rakenne.

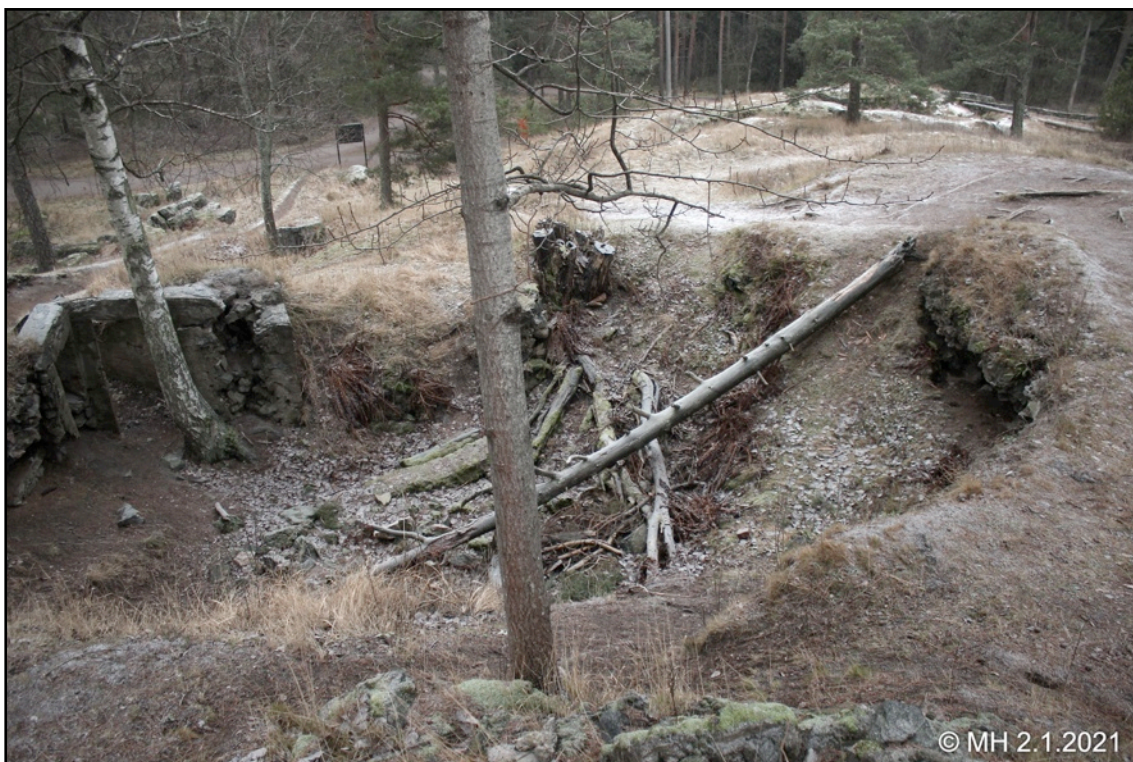
Saapumiskäytävän yläpuolella on ollut iso suojahuone. Sen katto on räjäytetty. Vuoden 1943 ilmakuvasa ei näy varjoa suojahuoneen kohdalla koska tässä on ollut toisen maailmansodan aikana miehistökorsu 4. Uudempi korsu oli vanhemman suojahuoneen kuopan kohdalla.

Itse suoja (XXXV:11/14) on ollut suurehko mutta sen kokoa on vaikea arvioida, sisämitoilta ehkä 4x8m, kuoppa on kooltaan noin 7mx10m. Katteena ollut betonoitu kivikuori on ylettynyt ainakin 15m leveydelle. Kuopan pohja on pyöristynyt ja siellä on kivi- ja betonikappaleita vanhan katon jäänteistä.

Suojahuoneen **S14** kuoppa. Samassa kuopassa oli IT-patterin **korsu 4**. Kuvan oikeassa reunassa olevista säilyneistä betonikaton osista, voisin päätellä I-maailmansodan suojahuoneen olleen leveämpi kuin IT-patterin korsun. IT-patterin korsu olisi tuossa kuopan syvämmässä osassa ja S14 olisi yltänyt siitä oikealle kuopan reunaan asti.

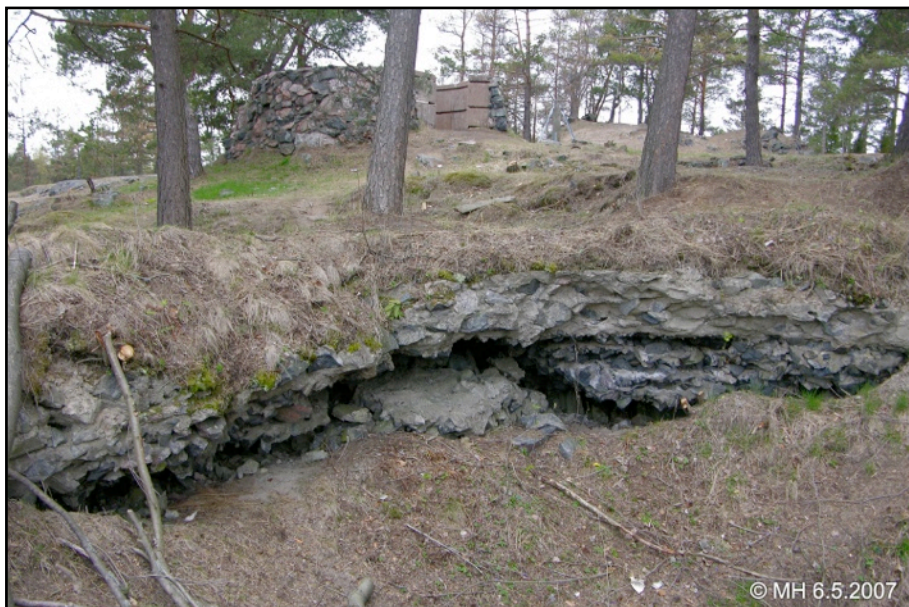
Suojahuoneen S14 katon jäänteitä suojan länsilaidalla. Katto on valettu kerroksittain. Ensin pieni määrä betonia jonka päälle louhittuja kiviä. Sitten taas pieni betonimäärä ja kivet. Näin on tehty useamman kerran. Ylimpään kerroksen hieman enemmän betonia.

Alimmat kerrokset katosta on romahtaneet ja ylemmät jääneet holvimaisesti jäljelle. Katon alle pääsee kurkistamaan. Näkykö taustalla suojan seinää vai louhitun kuopan kalliota? Onko tämä kate ylettynyt viereisen kuopan päälle ja tässä olisi käytävä sinne?

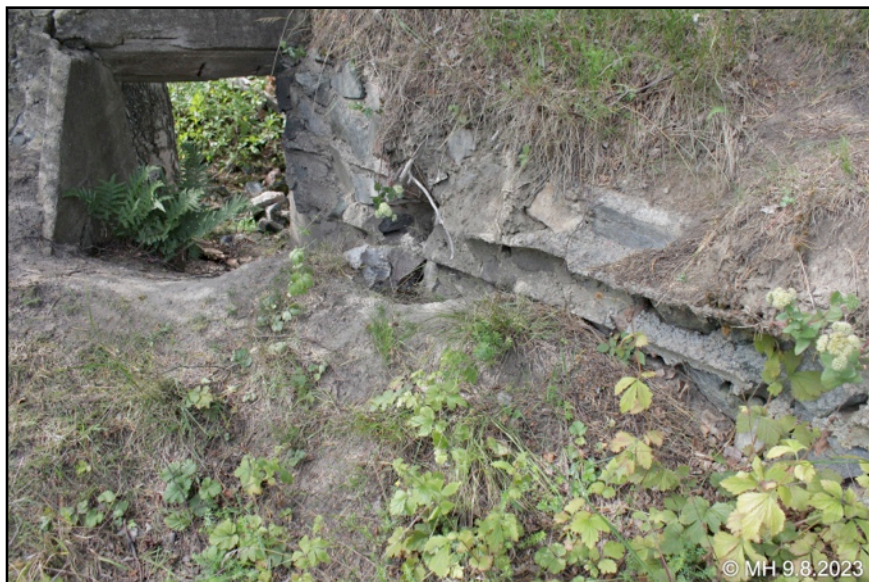
Suojahuoneen S14 ulkopuolella näkyy hirsimuotin jälkiä suojan katon reunalla. Kuvassa näkyy korsun oven vieressä oleva pieni ikkuna.

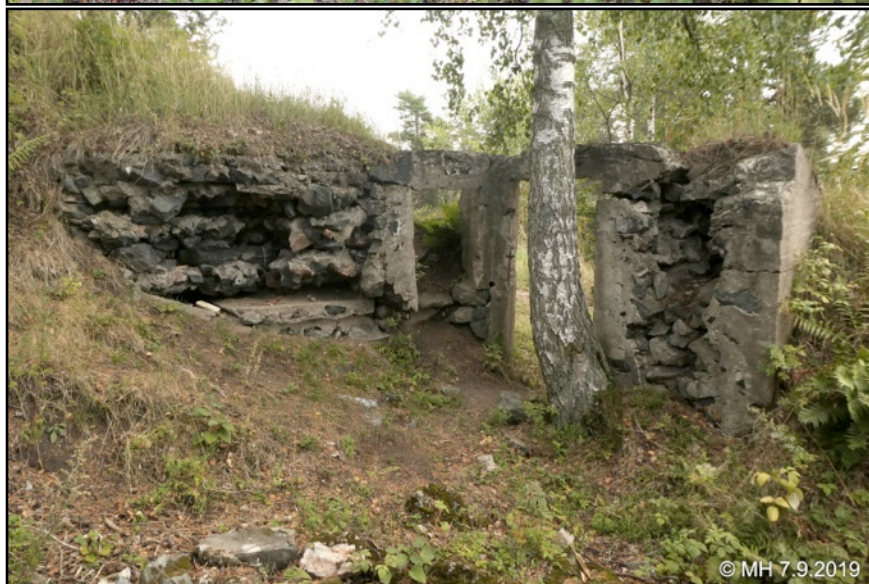
Suojan S14 ja Korsun 4. yhteisen kuopan länsipääty. Vasemman reunan rakenteet lienevät vanhempia ja oikean reunan rakenteet uudempia.

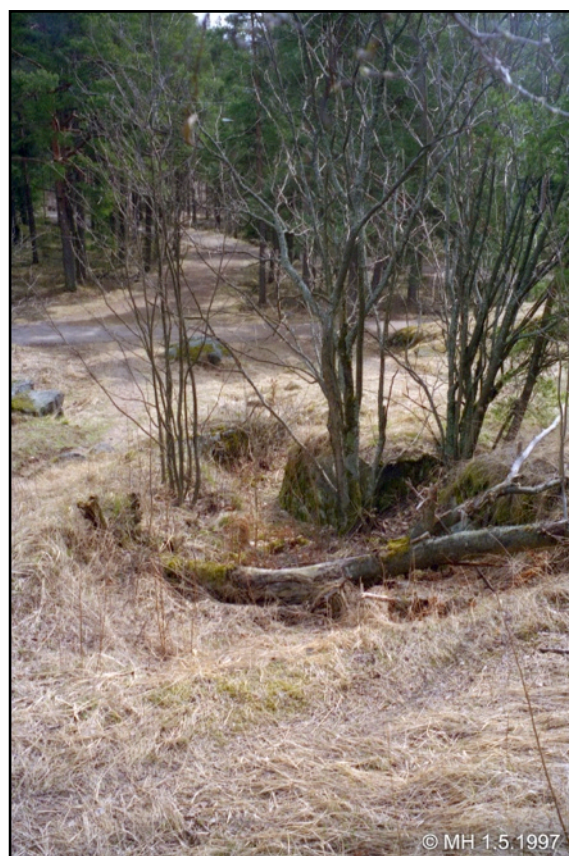
Taustalla näkyy tykkitie, jonka laidalta saapumiskäytävä alkaa. Käytävän alkupää on peittynyt samoin kuin loppupää suojan S14 edustalla. →

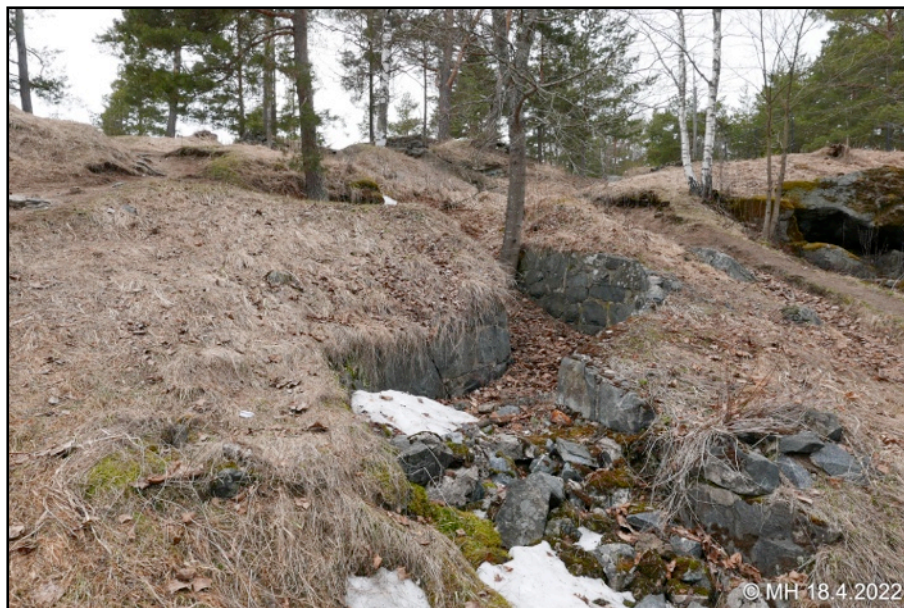
Tykkitieltä lähtevä saapumiskäytävä. Alapään täyttyneen osan jälkeen näkee laadukasta kivistä muurattua käytävän seinää. →

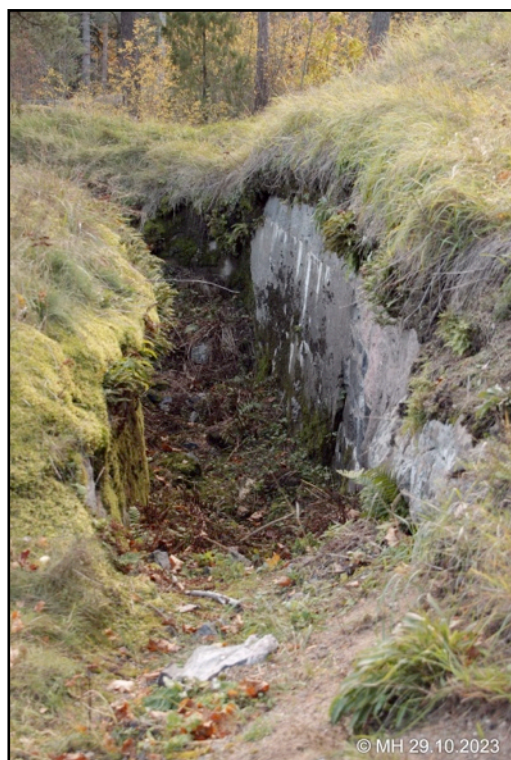
Eteläinen käytävä on alkanut saapumiskäytävästä läheltä isoa suojaa (XXXV:11/14). Yhdyskäytävää on täytetty nelisen metriä, jonka jälkeen se jatkuu syvänä betoniseinäisenä. Täytteessä ja penkassa on hiekan seassa ruostuneita metallikappaleita ja mm. keramiikan palasia. Tämä kertoo runsaasta täyttämisestä ja II-maailmansodan rakenteiden vaikutuksesta.

Eteläisen käytävän alku. Syvä betonivahvisteinen käytävä tulee esiin mäelle nousevan polun alta. ←

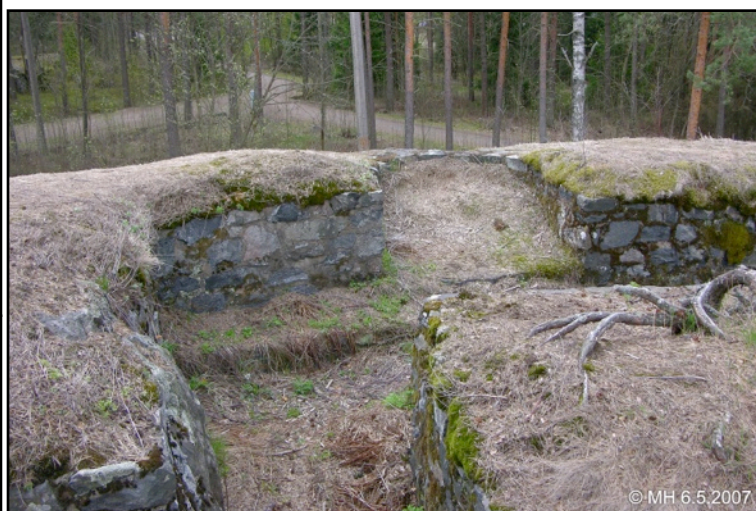
Portaiden jälkeen ollaan jälleen rinteiden reu-
nalla, jossa on suora osuus ampumahautaa ja
sen keskellä kattamaton matala A-typin tulia-
sema XXXV:11/9. Sekä käytävä että tulasema
on siistiä harkkokivimuurausta. Asema on osin
täytynyt mutta käytävän puolelta se on noin
70cm syvä. Asemasta on suora ja hyvä
näkyvyys tykkien suuntaan.

*Rinteiden päällä oleva avoin A-typin asema ↑
Am9. Asemasta on hyvä näkyvyys taustalla olevalle
tykkitielle. Näiden asemien osalta on ollut erilaisia
käsityksiä niiden käyttötarkoituksesta. Tähän minä
laittaisinkin tulaseman tykkien liikennettä valvomaan.*

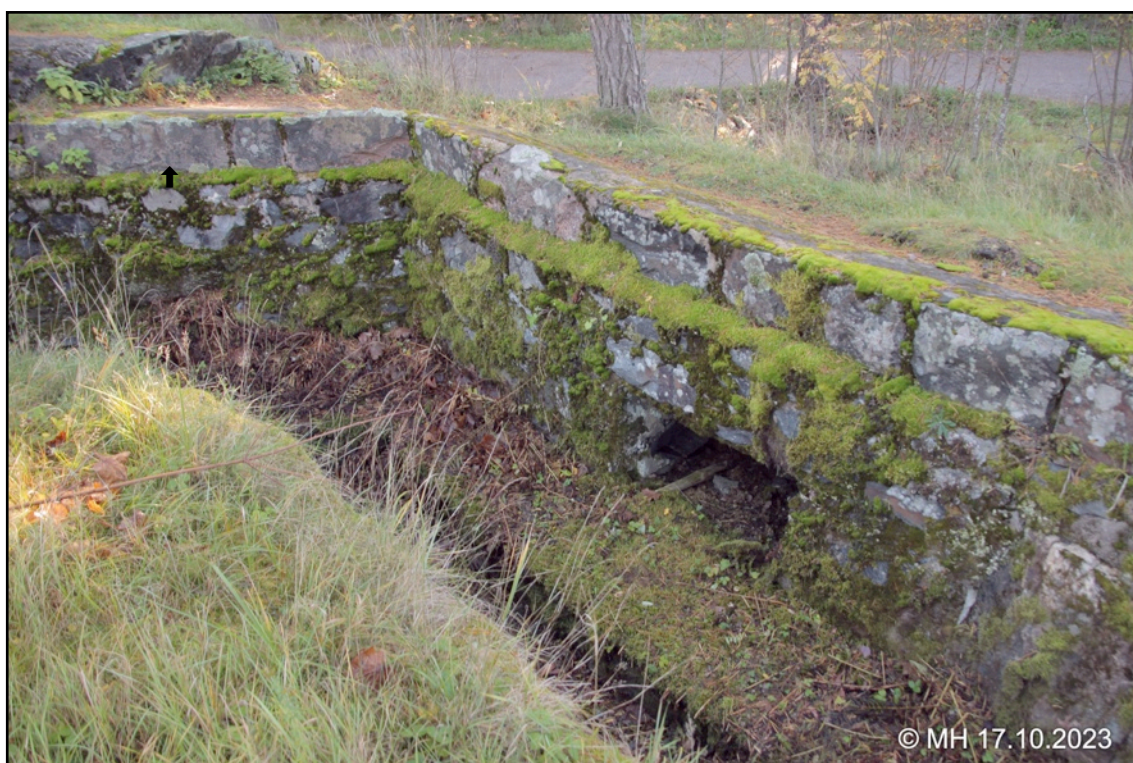
↑ *Mäen eteläosan ampumahauta on tyylikästä harkkokivimuurattua käytävää. Käytävän etuseinässä on yksi ampumakoroke ja "panostaso". Myös ammuskomero löytyy käytävän etuseinästä.*
