PATTERINMÄKI HISTORIA

PATTERINMÄKI

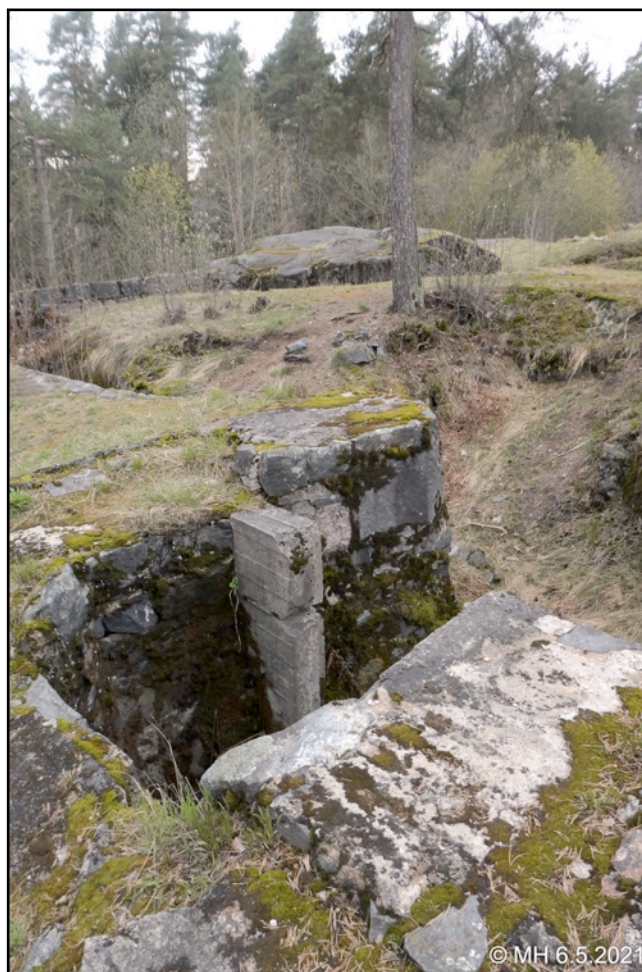
Pitkän ampumahauta osuuden jälkeen rintamavarustuksen mutkassa on tulipesäke. Se on inventoinnin mukaan B+/katettu. *“Kivestä muurattu, kulmat viistetty, ohut betonikatto laudoituksen päällä, koko n. 1,3m x 1m. Laudat lahonneet, katto romahtanut”*. Ovenpielet on valettu betonista ja ampuma-aukon pielet sahalaitaiset. Asema on sen verran pieni että epäilen sen oleva nykytulokinnan mukainen tähytysasema. Kiväärin kanssa tuossa kaapissa olisi ollut ahdasta huseerata. Aseman (B+10) molemmilla puolilla on pienet askelmat ampumahaudan ampumatasanteelle.

↑ *“Ampumakomero” B+10. Lähes nelikulmainen pieni koppi. Asema on ollut katettu ja varustettu ovella. Taustalla männyn vieressä näkyy suojuhuoneen K11 kuoppa.*

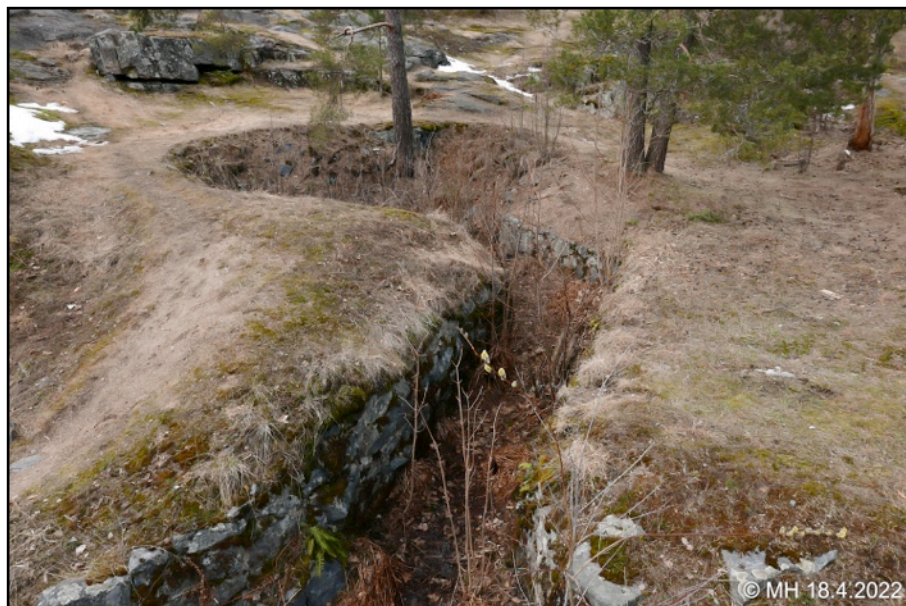
Yhdyskäytävästä poikkeava sisämaahan lyhyt kivistä muurattu käytävä, jonka perällä suojahuoneen kuoppa. Tässäkin suojassa ei näy betonisia tai kivisiä osia. Koko ollut noin 3x3m. Vaikea sanoa onko kuoppaa louhittu kallioon. Näkyvissä on vain täytemaasta tehdyn penkan keskellä oleva kuoppa.

*Kuoppa **K12**. Mäen eteläkärjessä on tuliasemia ja taisteluhautaa. Näiden tarpeisiin on tarvittu suojahuone. Eiköhän se ole tässä. →*

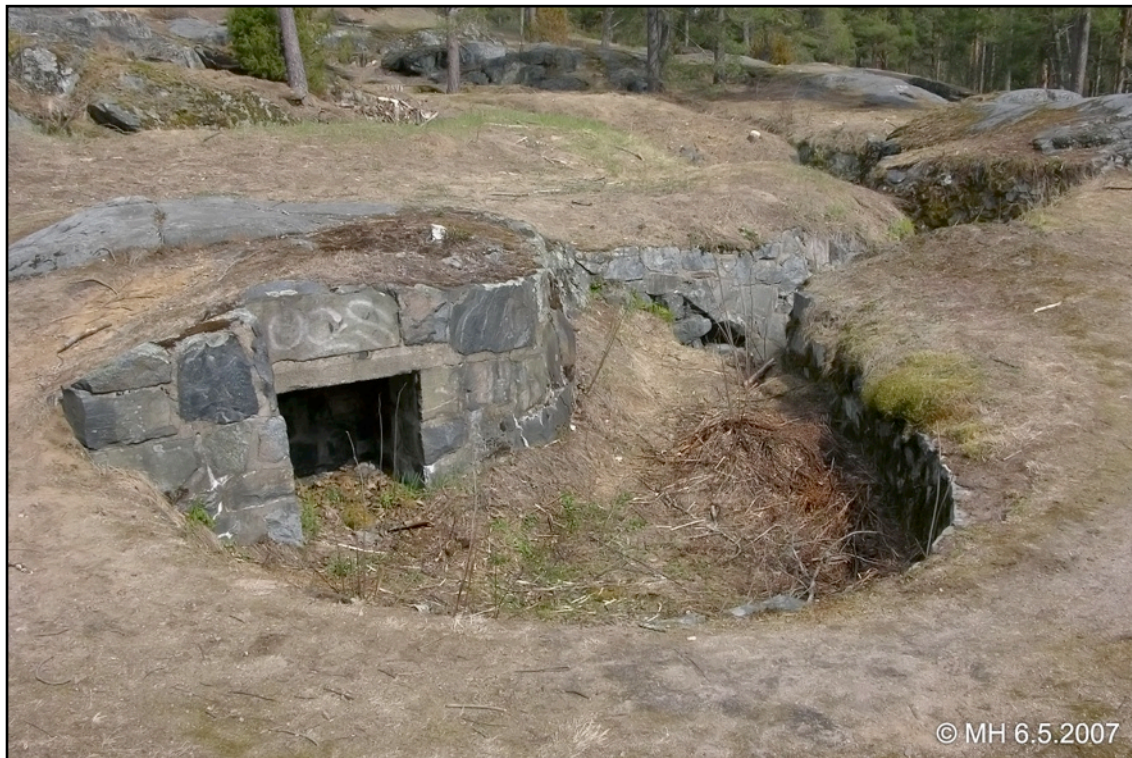
Seuraavasta käytävähäarasta erkanee rinteen reunalle käytävä, joka muutaman mutkan ja pienen ampumahaudanpätkän jälkeen päättyy matalaan asemaan (XXXV:11/13). Asema on puolipyöreä ja vaikea luokitella miksiäkään suojeluluettelon tyyppiä, lähinnä matala A. Poteron syvyys on noin 1/2 metriä ja sen halkaisija on ≈ 4 m. Takaseinä on hieman korkeampi ja siinä on ammuskomero. Matalissa poteroissa ihmettelen niiden suojattomuutta. Vain 60cm korkeat reunat ei anna juurikaan suojaa luodeilta ja sirpaleilta, vaikka ampumasektori olisikin laaja ei se hyödytä jos ampujan ikä jää lyhykäiseksi. Toki tämäkin asema on jyrkähkön kalliotöppyrän päällä ja vihollinen olisi vajaat 10m alempana.

↑ Patterimäen eteläkärjessä oleva matala A-tyyppin tuliasema Am13. Tyylikäs ja hyväkuntoinen asema, joskin hieman täyttynyt. Ammuskomeron sijainti tuliaseman takaseinässä on poikkeuksellista.

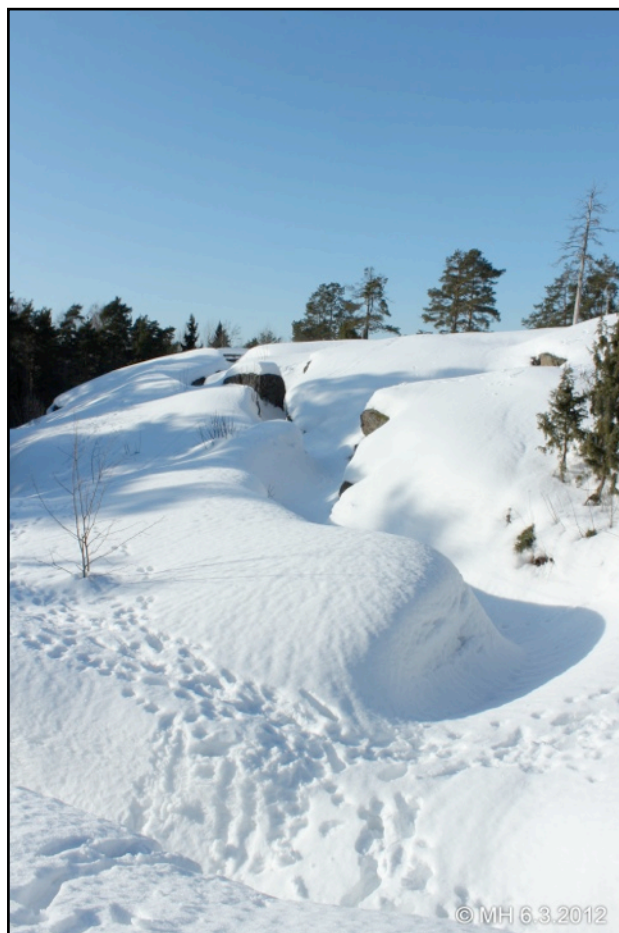
*Käytävä kiertää kalliopaasien välistä syvänä.
Kuvan haljenneen kallion kohdalla käytävän
ulkoseinän sortuma on kohtuullisen uusi. →*

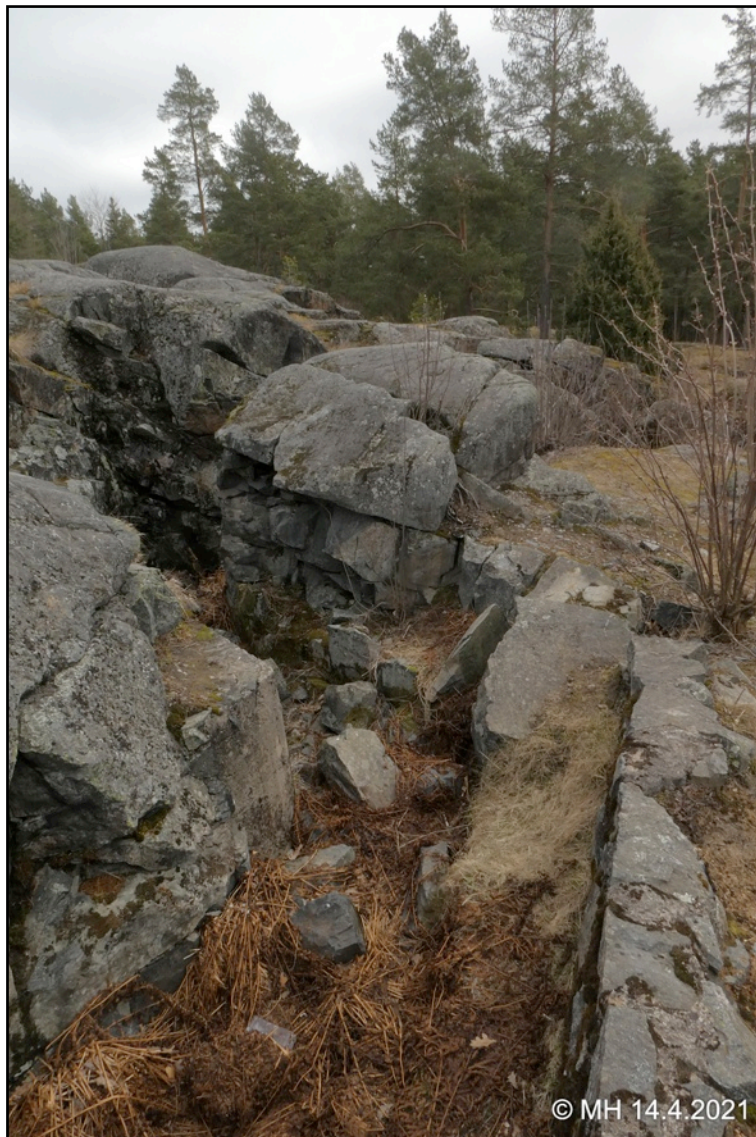
*Käytävästä on sisämaan puolelle lyhyt sivuhaara. Sen päädyssä saattaisi olla portaat. Sivuhaaran mäen puoleiset seinät on kaarevia ja siinä on selvä oviaukko. Oven takana on kuoppa, joka on museovirastonkin toimesta noteerattu. Kyseessä on rakentamaton kuoppa **K2**.*

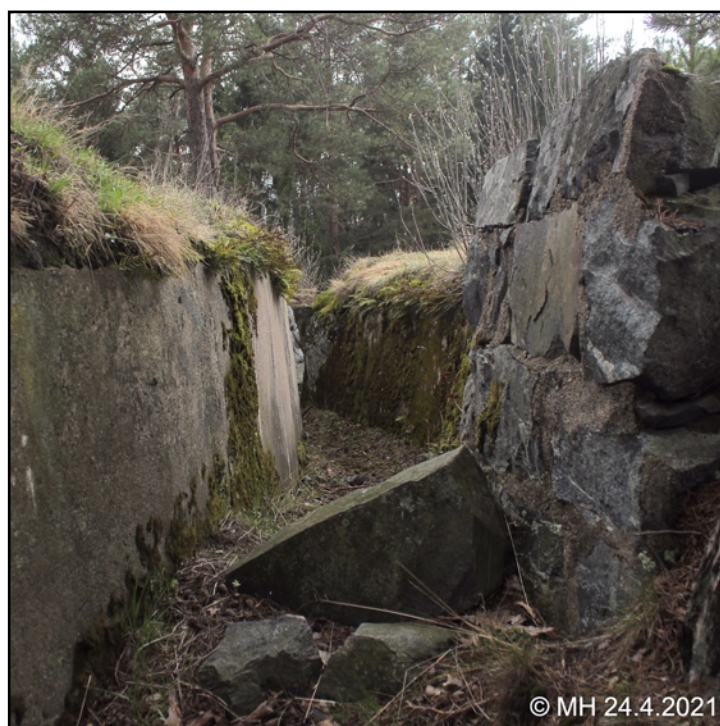
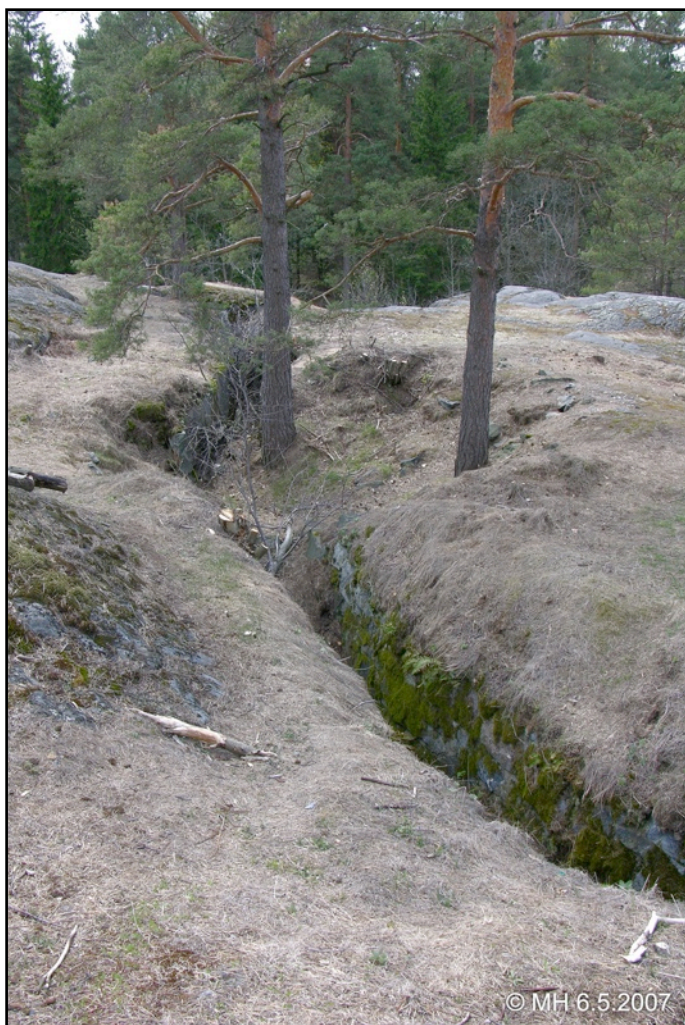
Yhdyskäytävän puolivälissä on sen länsipuolella rakentamaton kuoppa (XXXV:11/4). Osittain kallioon louhitun kuopan muoto on hahmotettavissa. Käytävän seinä kuopan itäpuolellakin on rakentamaton tai sortunut. Onko paikalla ollut, tai tarkoitus rakentaa läpi kuljettava suoja vai mahtuisiko tuohon käytävän viereen pieni hirsisuoja.

*Isolle luolalle johtavan yhdyskäytävän puolivälissä on kuoppa **K4**. Kuoppa on osin louhittu kallioon käytävän länsipuolelle. Betoni-rakenteita ei kuopan kohdalla näy, mutta louhinnan laitoja voi hahmottaa kivi- ja maakasan seasta. Ilmeisesti tässä on ollut, tai tähän on tarkoitettu hirsinen suojarakennus.*

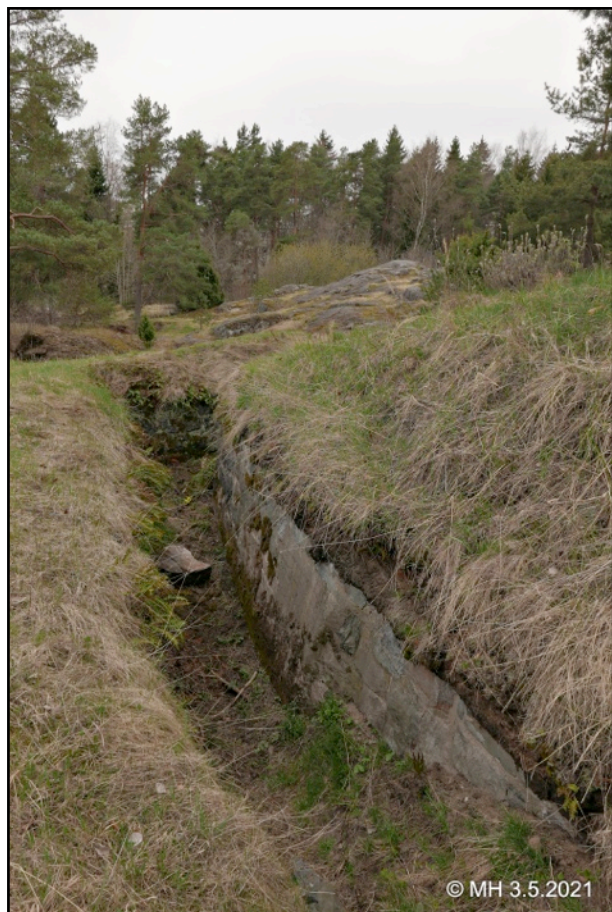
Mäen keskivaiheilla käytävä mutkittelee syvävä ja louhittuna. Sateiden jälkeen voi käytävän pohja olla veden vallassa. ↓

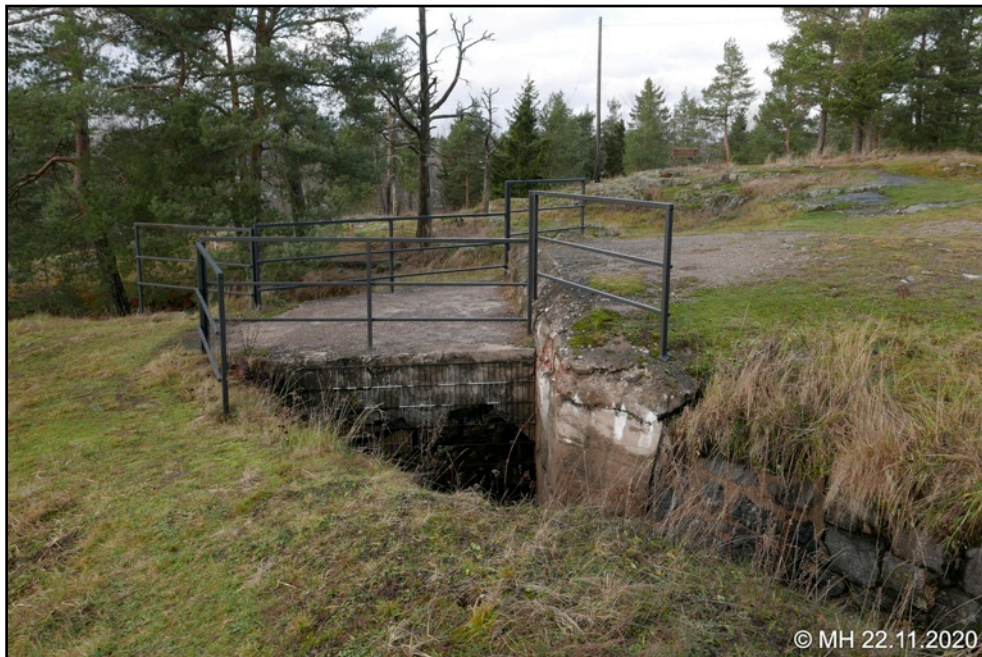
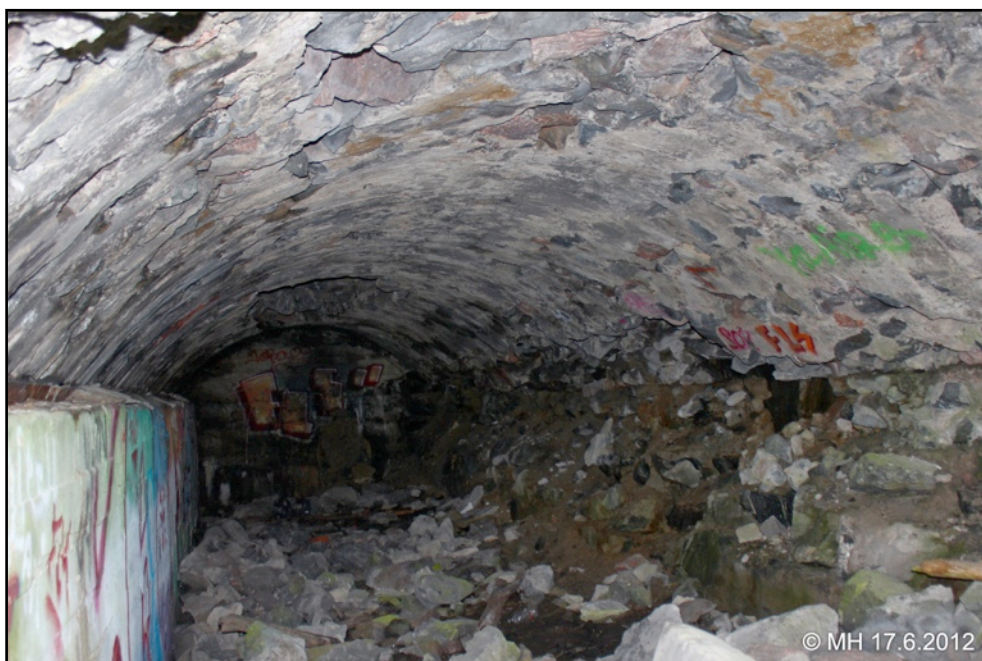
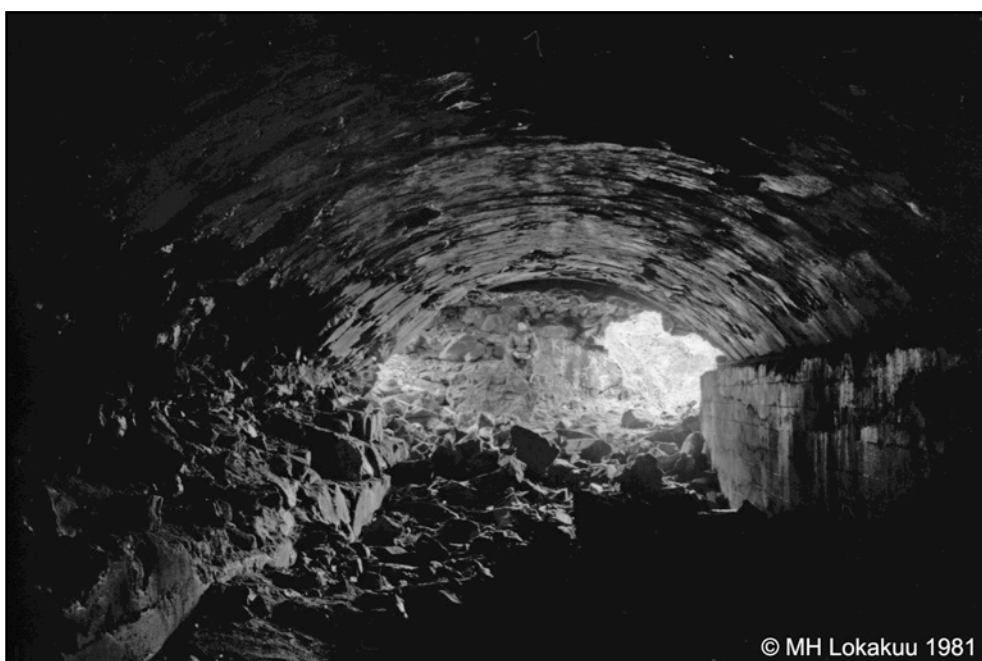
ISO LUOLA XXXV:11/8

← Suojan S18 sisäänkäynnin päällä oleva betonikate sai turvallisuus syistä kaiteet ja ovet suljettiin verkolla 2007.

Luola on nyttemmin suljettu verkkoaidalla ja ihan hyvästä syystä. Katosta on aikanaan poistettu teräsosat ja siitä on aikojen kuluessa pudonnut paljon isoja kiviä. Luolan pituus on museoviraston mukaan 13m ja leveys 3,5m.

↖ "Iso luola" eli suoja S18 nähtynä oviaukolta luolan perälle ja sieltä takaisin. Nykyään luola on suljettu verkkoaidalla.

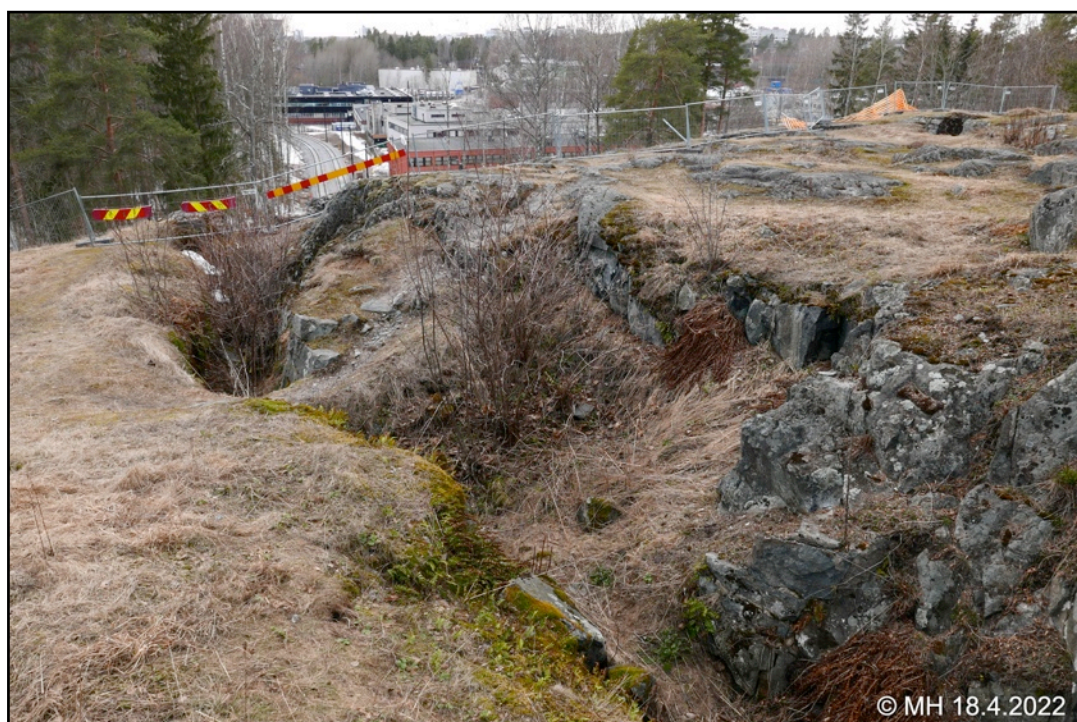
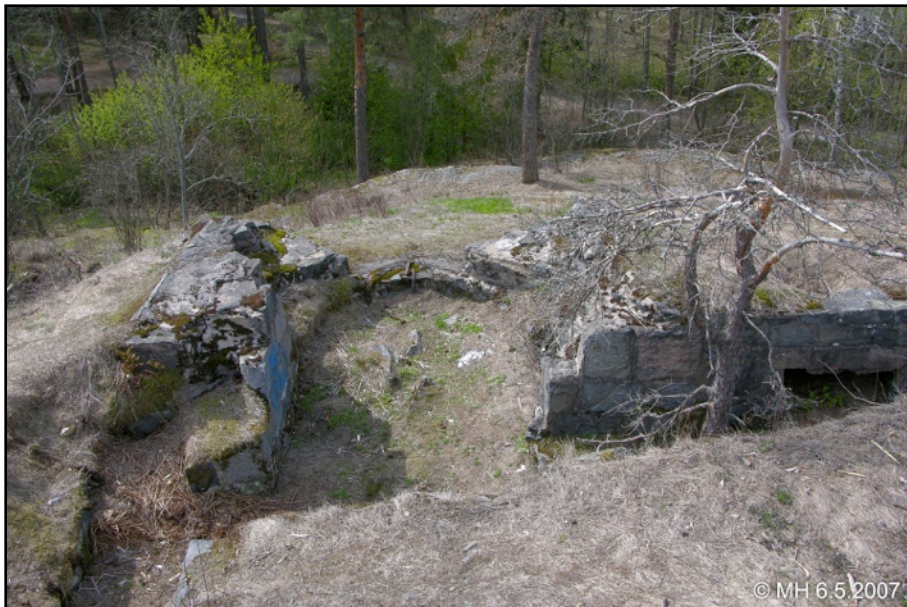
TULIPESÄKE XXXV:11/6

Käytävän tavoitettua mäen länsireunan, on siinä heti A-tyyppin konekivääriasema A6. Asema on

← *ollut katettu.*

Aseman ampuma-aukko on tyylikkäästi pykälöity. Aukon keskellä olevat terästappi kuuluvat IT-patteria kiertäneeseen aitaan.

Käytävän tavoitettua rinteän reunan on siinä heti A-tyyppin tuliaseama (XXXV:11/6). Tuliaseama on ollut katettu. Ampuma-aukon reunat ja edusta on tyylikkäästi pykälöity. Tuliaseaman seinät on osin harkkomuurattuja. Oikean puoleisessa seinässä on ammuskomero. Tuliaseama on täysin avoin käytävän suuntaan. Tällä kohdilla on komeat maisemat. Kallioinen rinne putoaa jyrkästi alaspäin yli 10m.

Keskellä ampuma-aukkoa on terästappeja, jotka kuuluvat ilmatorjuntapatterin ympäri kiertäneen aidan tolpan pystyssä pitämiseen. Ilmeisesti tapeista johtuen on museoviraston inventoinnissa erheellisesti ajateltu aseman olleen jaettu kahteen osaan.

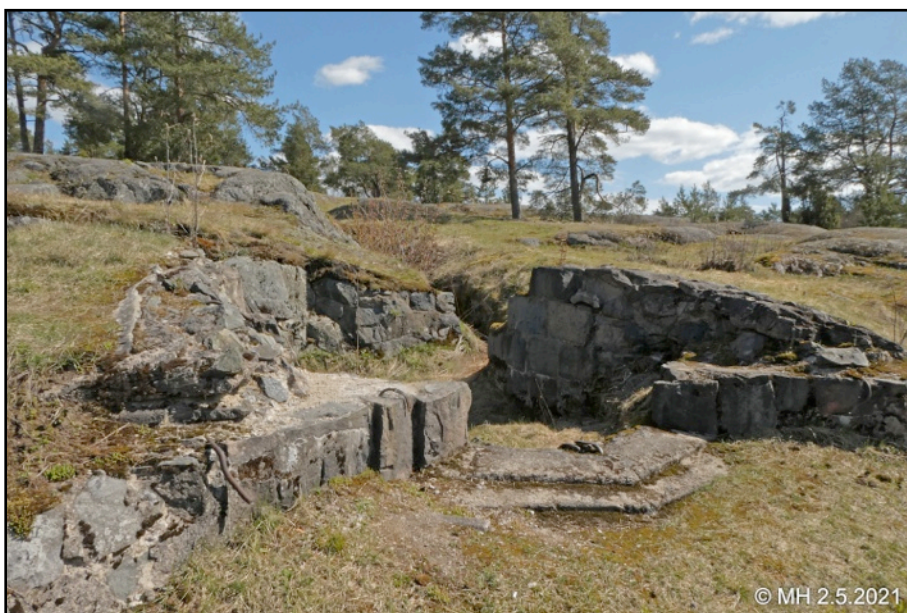
AMPUMAHAUTA

Länsireunan rinteän päällä oleva pitkä ampumahauta. Kuvan alareunan mutkasta on ollut portaat sisämaan puolelle. →

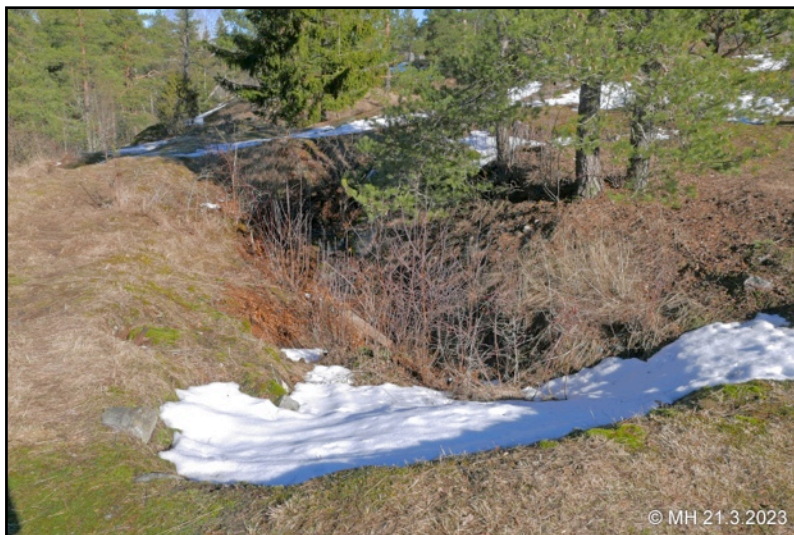
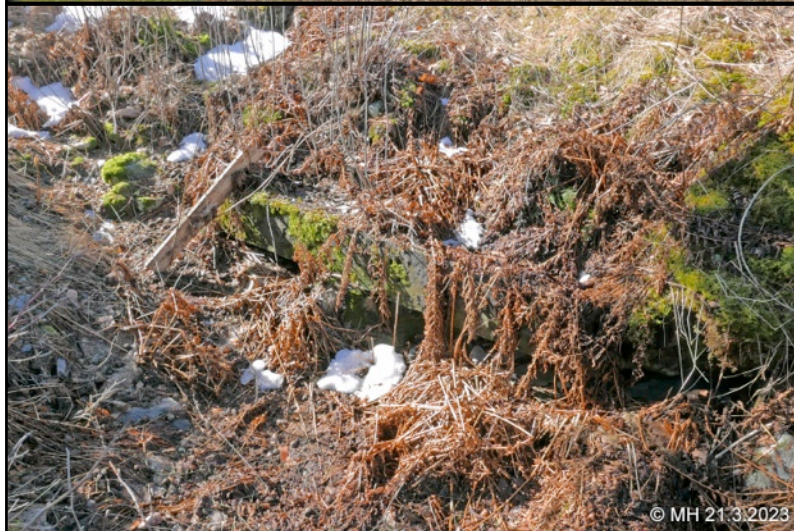
RAKENNE XXXV:11/7

↑↑ **Rakenne R7.** Mäen länsirinnettä seuraavan käytävän päädyssä on kuoppa. Tuossa kohtaa on ollut II-maailmansodan aikainen korsu. Se on peittänyt tai tuhonnut alleen kaiken mikä on liittynyt I-maailmansodan linnoiterakenteisiin. Katso sivu 38, miehistökorsu 3.

Mitä kuopan R7 paikalla on ollut I-maailmansodan aikana, on vaikea tai mahdoton enää selvittää. Tässä kohdalla oli II-maailmansodan aikaisen ilmatorjuntapatteri yksi miehistökorsuista (korsu 3). Vuoden 1943 ilmakuvassa näyttäisi tällä paikalla olleen kumpare ja sen länsilaidalla kaksi aukkoa. Myös etelän suunnasta tuleva käytävä näyttäisi johtavan suoraan korsuun. Korsu näyttäisi olleen paikallaan vielä 1950 ilmakuvan mukaan. 1956 ilmakuvasta voi havaita jäljellä olevan vain suorakaiteen muotoisen vaalearnan penkan ja sen keskellä kuopan. Eli se mitä tässä kohdin on nykyään havaittavissa, liittyy ilmatorjuntapatteriin.

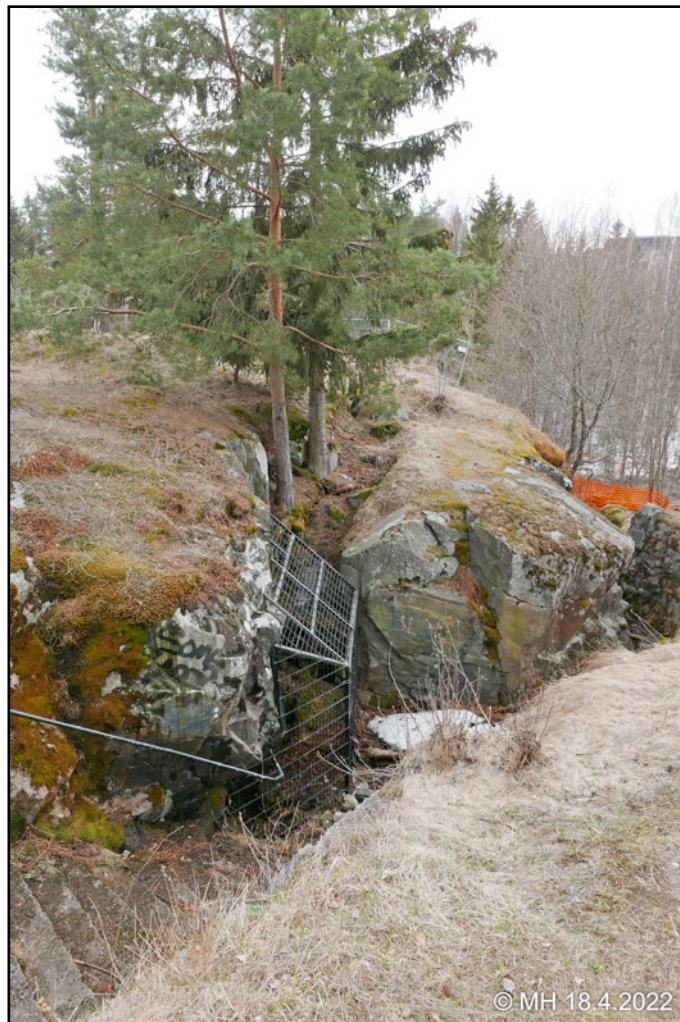
Rakenteen R7 pohjoispäästä laskeutuu täytetty käytävä alas luolan L1 oviaukon suojaksi rakennetun verkkohäkin kylkeen. →

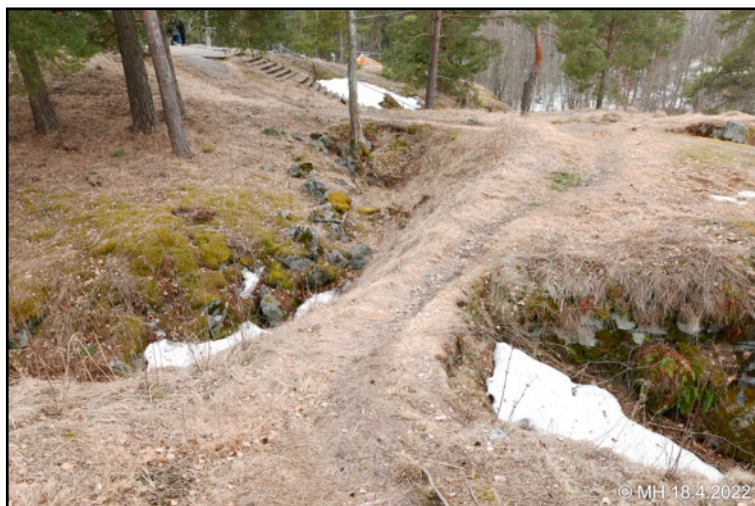
Suojan S25 itäinen kulkureitti on vain kuoppa maassa. →

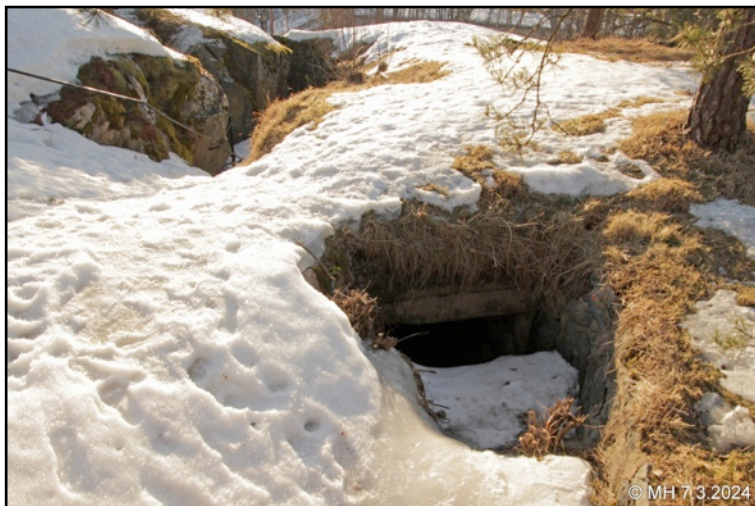
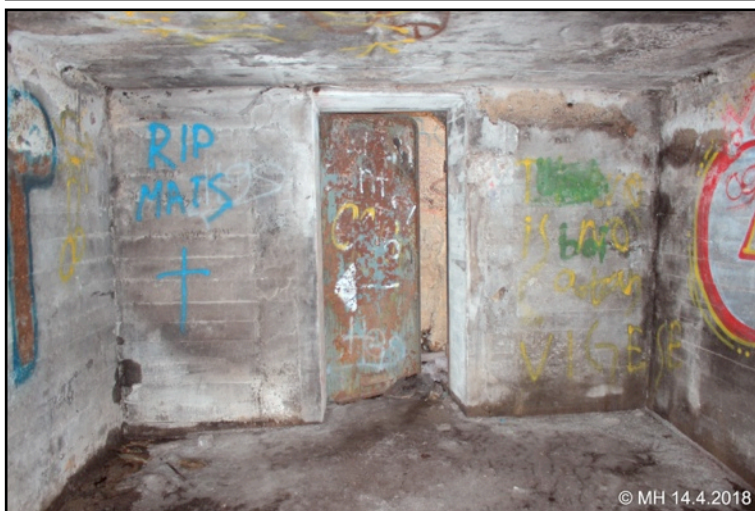
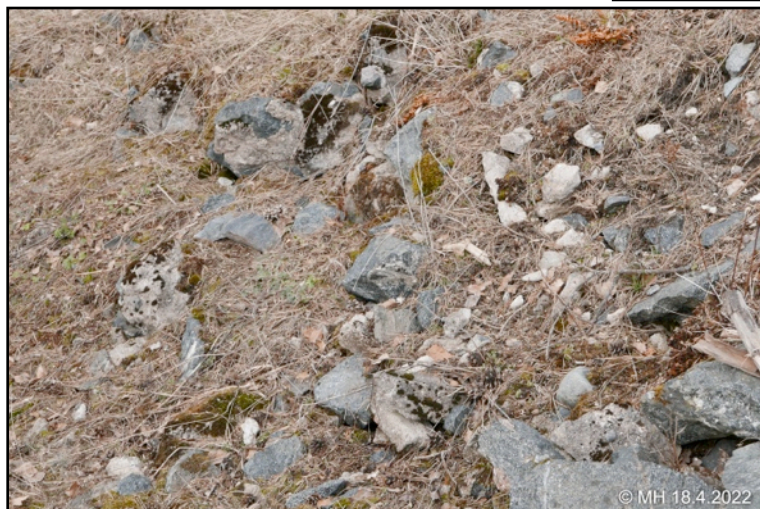
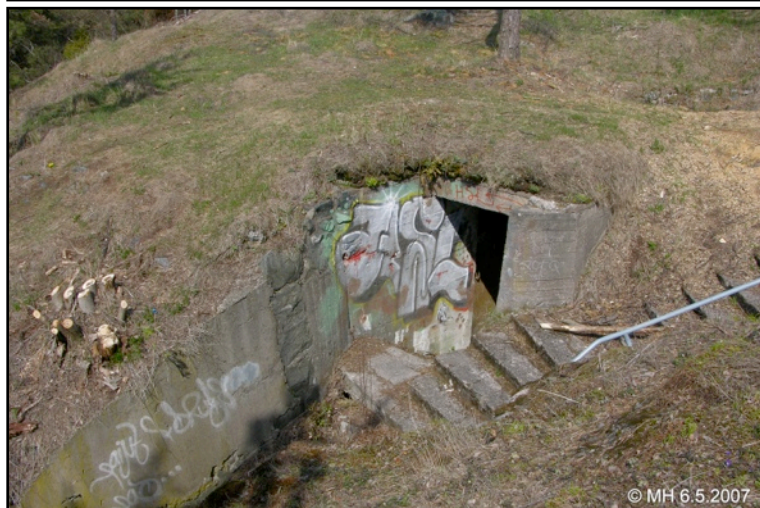
PIENI HUONE XXXV:11/25

Suoja on jälleen avoin (2023). Sen teräsovessa on ollut useita lukkoja mutta aina joku on halunnut päästä sisään. Huonetta on tyhjennetty ajoittain ja se onkin pysynyt kohtuullisen siistinä vaikka nuotioita on ollut lattialla ja sohviakin raahattu sisään. Viimeisimmän havainnon mukaan sohva on poltettu ja huoneen seinät on nokeentuneet, ei kannata mennä sisälle itseään sotkemaan.

Suojan S25 sisätiloja huoneen perältä ovelle katsottuna. Mielestäni turhan moderni tila ollakseen I-maailmansodan aikainen. →

Suojan S25 sivulla ja takana on runsaasti betonin kappaleita. Se viittaa johonkin räjäytettyyn ja purettuun rakenteeseen. ↓

Suojan S25 läntinen oviaukko. ←

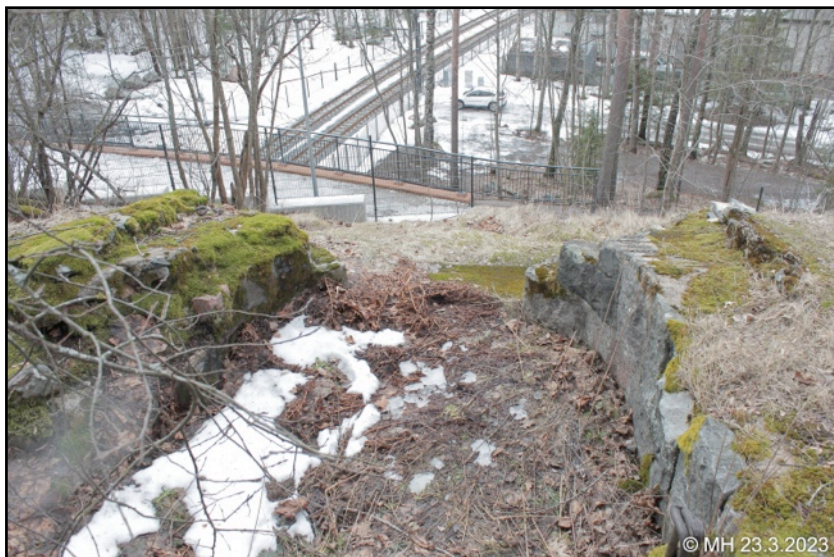
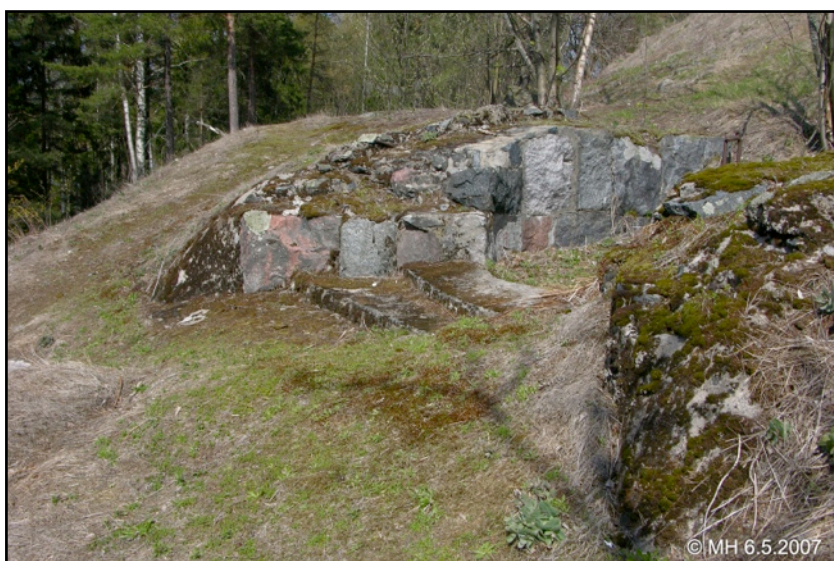
TULIPESÄKE XXXV:11/23

↙ Syvän käytävän länsipäässä on A-
← tyyppin konekivääriasema A23. Asema on ollut katettu.

Alakäytävä on ollut ampumahautaa, mutta täytynyt lähes reunoja myöten.

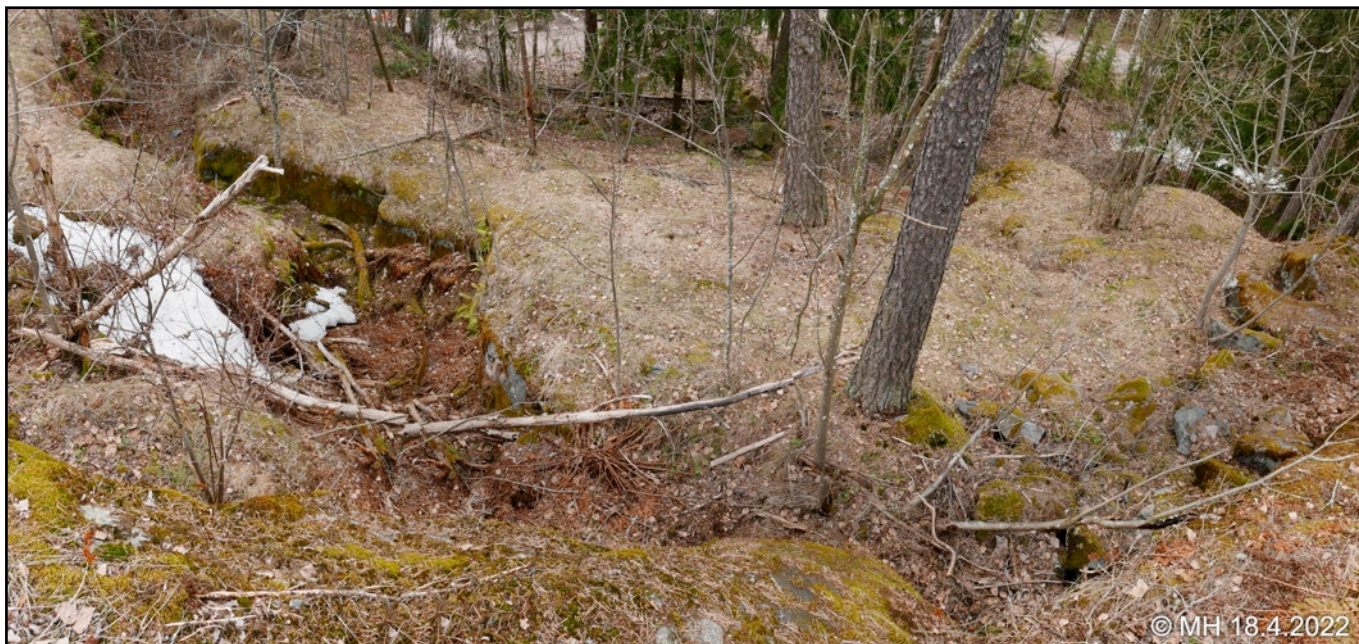
← Rinteessä, alakäytävän yläpuolella, on kasattu kiven lohkaraita matalaksi muuriksi. Ilmeisesti estämään ylempien kivien vieriminen alakäytävään.

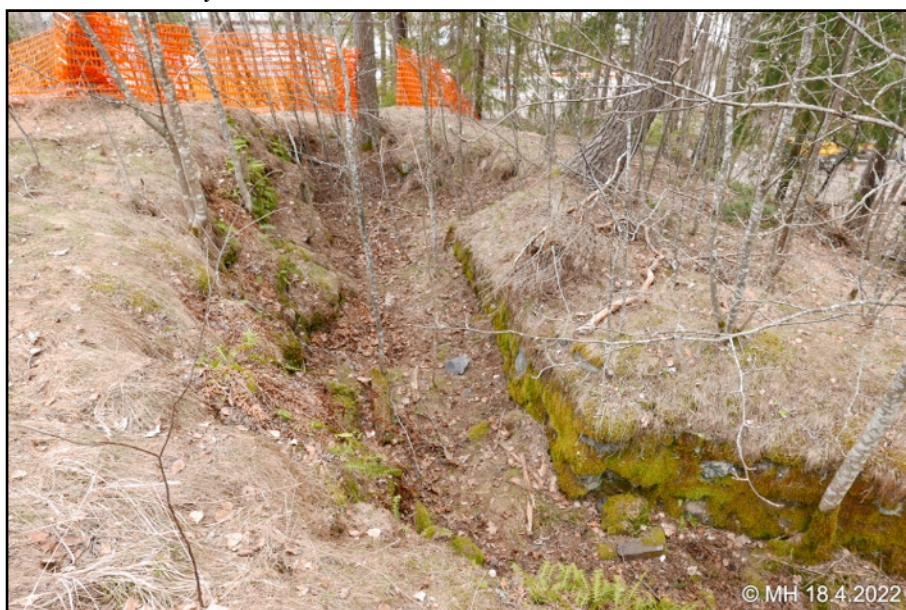
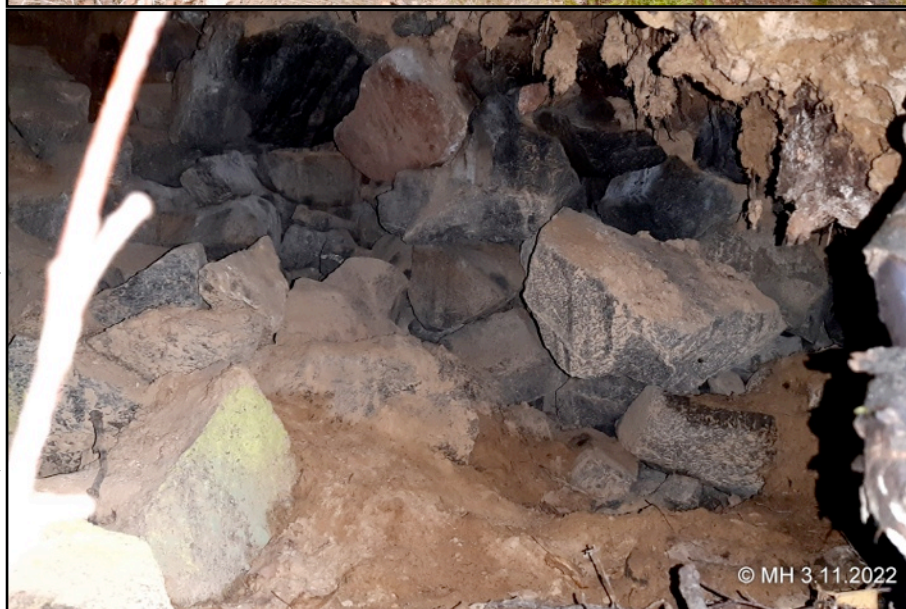
TULIPESÄKE XXXV:11/24

Tuliasema Am24. on rakennettu louhoskivien päälle. Aseman alle on jäänyt lähes miehen mentävä onkalo.

↑ Alakäytävä saapuu vasemmalta lumipenkan kohdalta ja kääntyy jyrkästi kohti kuvan vasenta yläkulmaa, jossa on tuliasema Am24. Oikealle jatkuu kivikko, joka muistuttaa täytettyä käytävää. Myös käytävän seinät kivikon alkupäässä viittaavat siinä olleen käytävän haara. Tätä käytävää ei ole kartoissa eikä inventoinneissa.

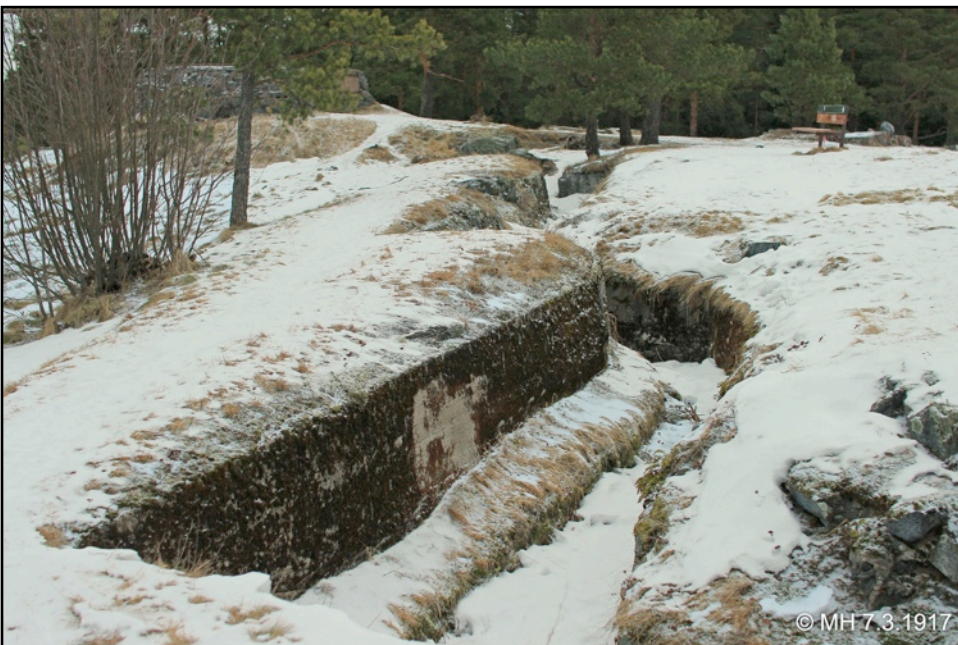
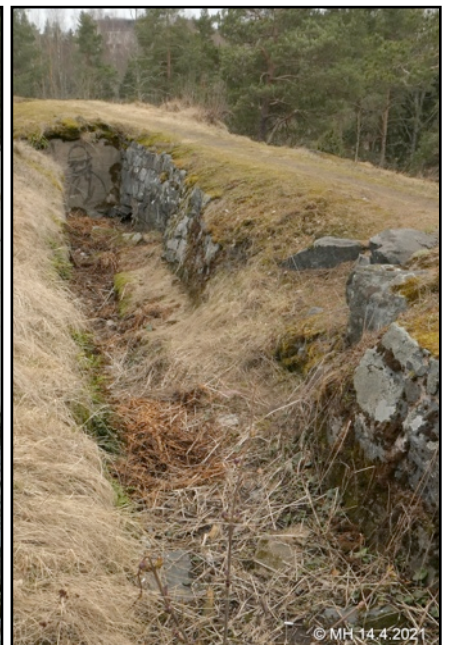
Rinteen reunalle tultuaan käytävä muuttuu ampumahaudaksi. Tämä osuus käytävää on kai Patterinmäen helpoiten tavoitettavissa oleva linnoitteen osa. Autolla on päässyt melkein viereen ja paikalla on pari penkkiä. Hyvä kohta aloittaa linnoitteisiin tutustuminen. ↓

Käytävän puolivälin jälkeen on etuseinässä kolo, joka on todennäköisesti sortuma. ↓

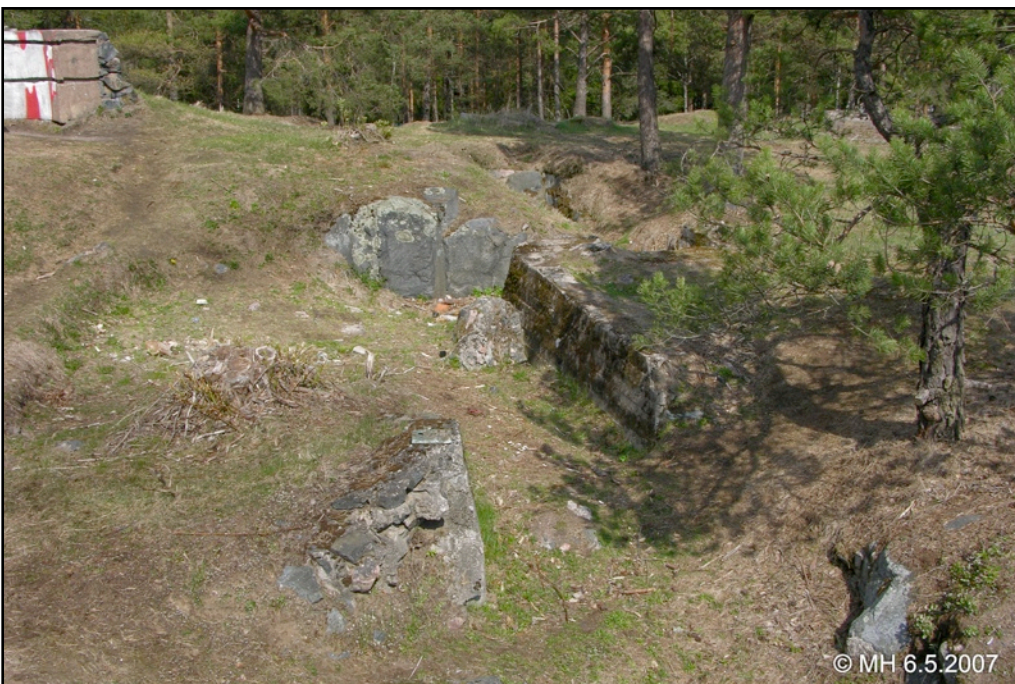
SUOJA XXXV:11/27

Lähestyttäessä IT-patterin kk-asemaa muuttuu käytävä hieman epämääräisemmäksi. Ensin on käytävän etuseinässä kolo ja takaseinä romahtanut. Sitten takaseinälle ilmestyy tukeva betoniseinä ja etuseinän kohdalle aukko. Sen edessä on ollut suojahuone S27. Suojan kohdalla maa on hieman ympäröivää maata alempana ja muoto nelikulmainen.

Noin 40m tyylikästä ampumahautaa ja ollaan suojahuoneen XXXV:11/27 jäänteiden luona.

Ennen suojaa on käytävässä kuitenkin mutkan jälkeen kolo etuseinässä. Onko siinä täysin täytetty tähystysasema. Käytävän puoleiset seinät kolon kohdalla kertoo että kolo on tarkoituksella tehty. Suojasta XXXV:11/27 ei ole juuri muuta näkyvillä kuin aukko käytävän ulkoseinällä ja pieni tasanne käytävän etupuolella. Muinaismuistot sivuston kartan mukaan kyseessä on räjäytetty 3m x 3m kokoinen suojahuone. Suojan paikka on oletettavasti täytynyt viereisen IT-patterin KK-aseman rakentamisen yhteydessä.

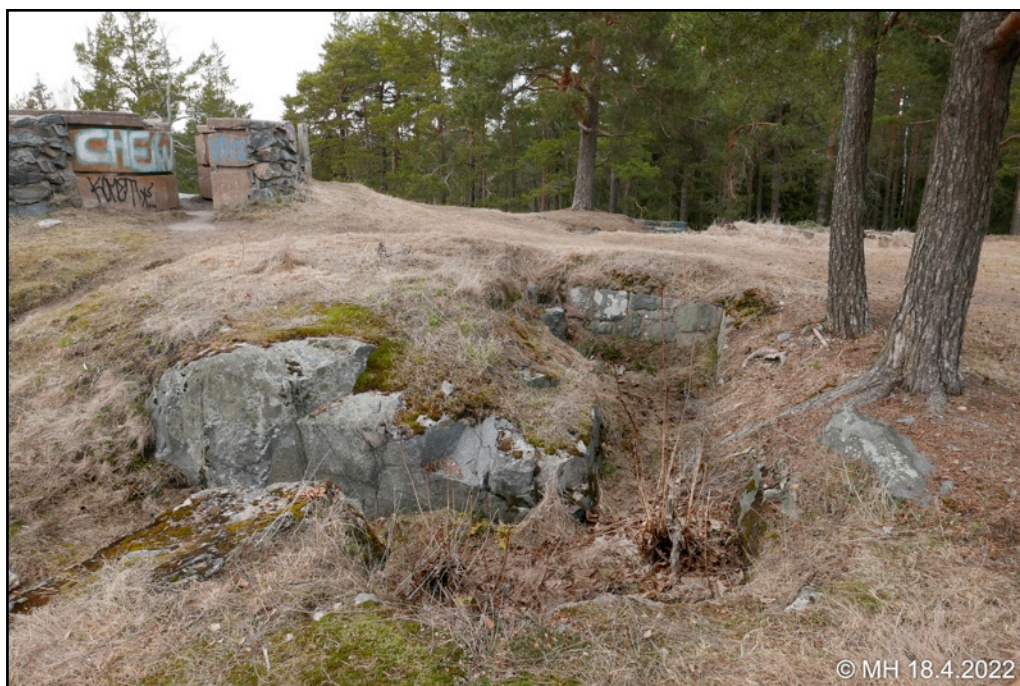
Suojan jälkeen käytävä koukkaa sisämaan kautta ja päättyy IT-aseman pyöreän konekivääripesäkkeen taakse. Tuolle kk-asemalle on tehty kulkuväylä täyttämällä yhdyskäytävä. Onko kk-aseman kohdalla ollut joku I-maailmansodan aikainen rakenne. Ei ainakaan missään inventoinnissa ole sellaiseen viitattu, eikä jäljellä olevissa käytävissä ole viitteitä siihen suuntaan. Tuo kk-asema on vain erityisen hyvällä näköalapaikalla joten voisi olettaa paikkaa hyödynnetyn jo aikaisemmin. Asemalle johtavan tien jälkeen on vielä viitisen metriä käytävää ennen kuin ollaan ylätasanteen pohjoisreunaa seuraavalla käytävällä. Siirrytään tuon pohjoisreunan käytävän länsipäähän, kk-aseman alapuolelle.

Suojan S27 jälkeen käytävä koukkaa sisämaan puolelle. Tuon koukkauksen kohdalla käytävän seinät on huonossa kunnossa ja se on täytynyt. Näyttäisi siltä kuin siinä olisi portaat sisämaan puolelle. Voisi olettaa jotta suojahuoneeseen pääsisi mäen päältä muutenkin kuin hyppäämällä ensin toista metriä syvään yhdyskäytävään.

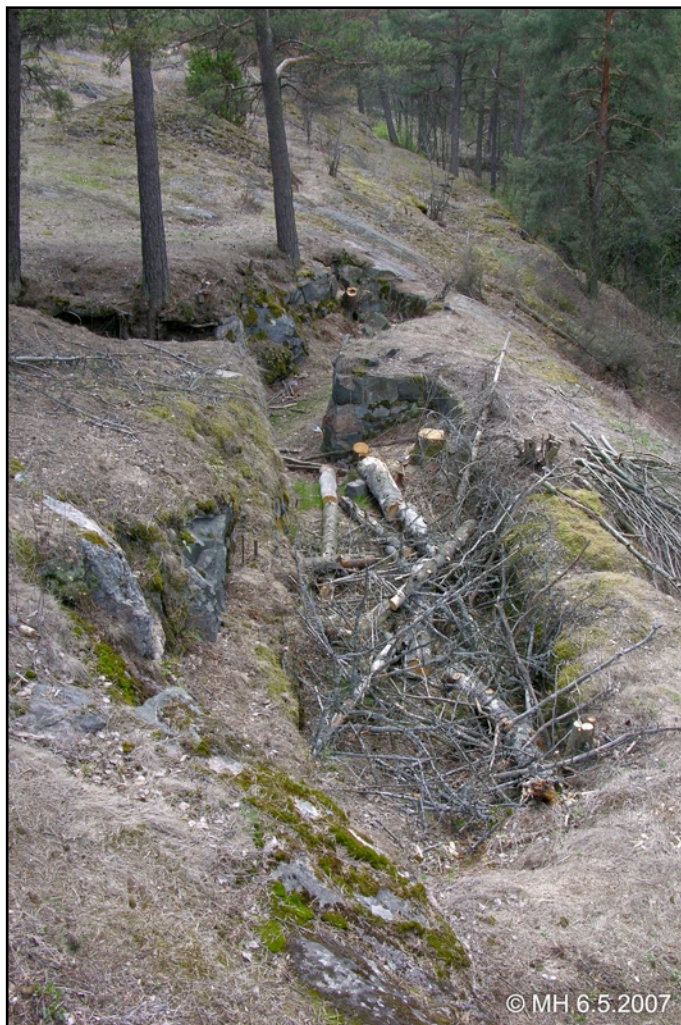
TULIASEMA XXXV:11/37

Ylätasanteen reunalle tullessa on harkkokivimuurattu A-tyypin, takaa avoin XXXV:11/37 konekivääriasema. Sen oikeassa kyljessä on ammuskomero. Joidenkin lähteiden mukaan nämä A-tyypin asemien komerot olisi konekiväärien käyttämää jäähdytysvettä varten. Inventointien mukaa asema olisi ollut katettu ohuen laudoituksen päälle valetulla betonilla.

Käytävän nousemista lähelle ylätasannetta on rinteeseen puolella A-tyypin tuliasema A37. Asema on pääosin harkkomuurattu ja sen oikeassa kyljessä on komero. ↓

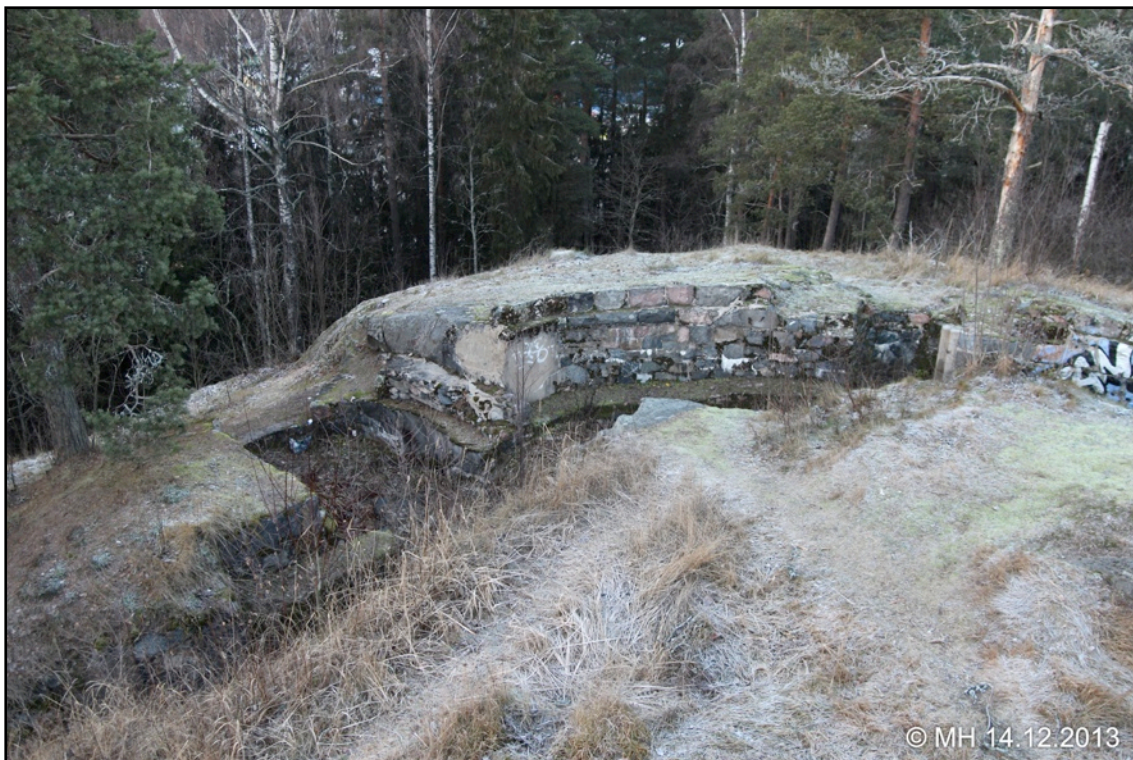
↑ Patterinmäen lounaisnurkkaa. Tuliasema A37 ja siitä alkava kaareva ampumahauta. Ampumahaudan varrella näkyy tähystysasema C36.
