PATTERINMÄKI HISTORIA

PATTERINMÄKI

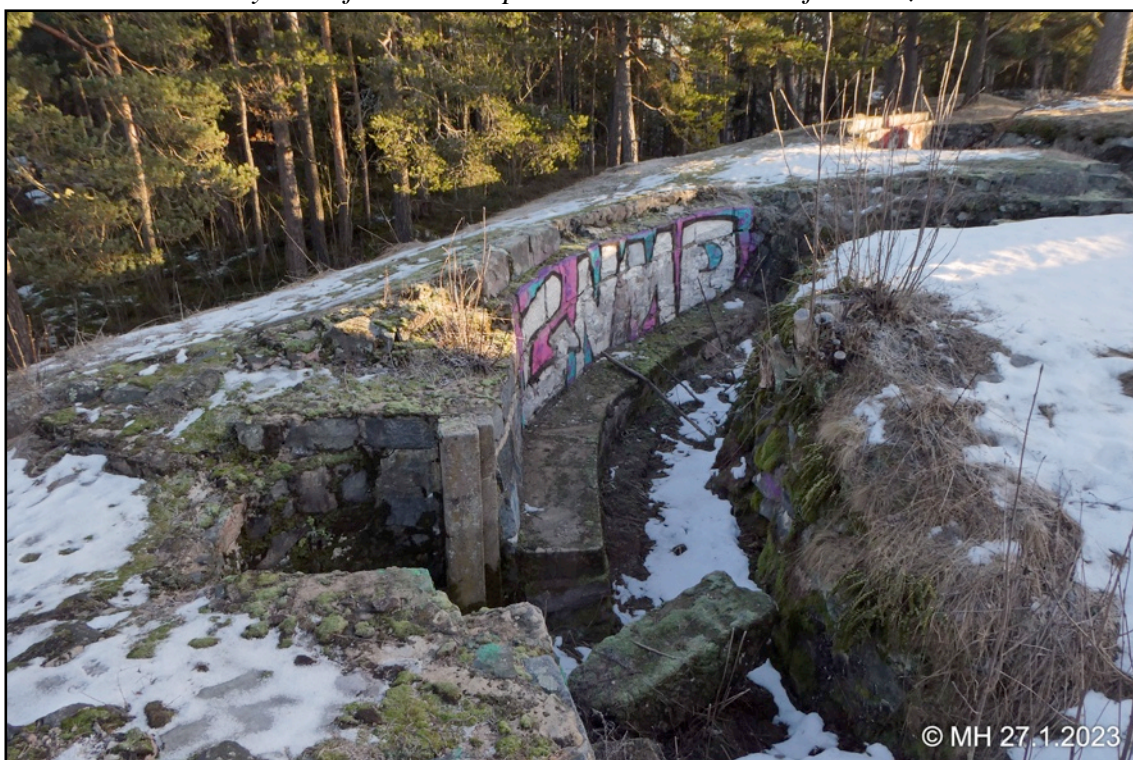
AMPUMAKOMERO XXXV:11/36

Käytävä jatkuu kaarevana harkkokivimuurattuna ampumahautana, jossa on näkyvissä ampumakoroke ja etuseinän yläreunassa panosura. Noin 5m päästä on ulkosyrjällä C-tyypin asema XXXV:11/36. Inventointikartoissa tämä on piirretty aivan 37.n viereen mutta väliä on tosiaan tuo viitisen metriä. Tämäkin asema on kivistä muurattu ja jäänteistä päätellen ollut myös katettu. Käytävän puolen ovenpieli on pelkkää betonia. Kohde on hyvällä näköalapaikalla jyrkän kallion päällä ja taisteluasemien välissä, joten oletan tämän olevan tähystysasema.

Tähystysasema C36. Aseman etuseinä on pyöreä. Rakennusmateriaalina asemassa kivimuuraus. Kate on räjäytetty. Toinen betoninen ovenpieli on jäljellä, onko toista ollutkaan. Kaarevaa käytävää jatkuu vielä pienen matkaa aseman jälkeen↓

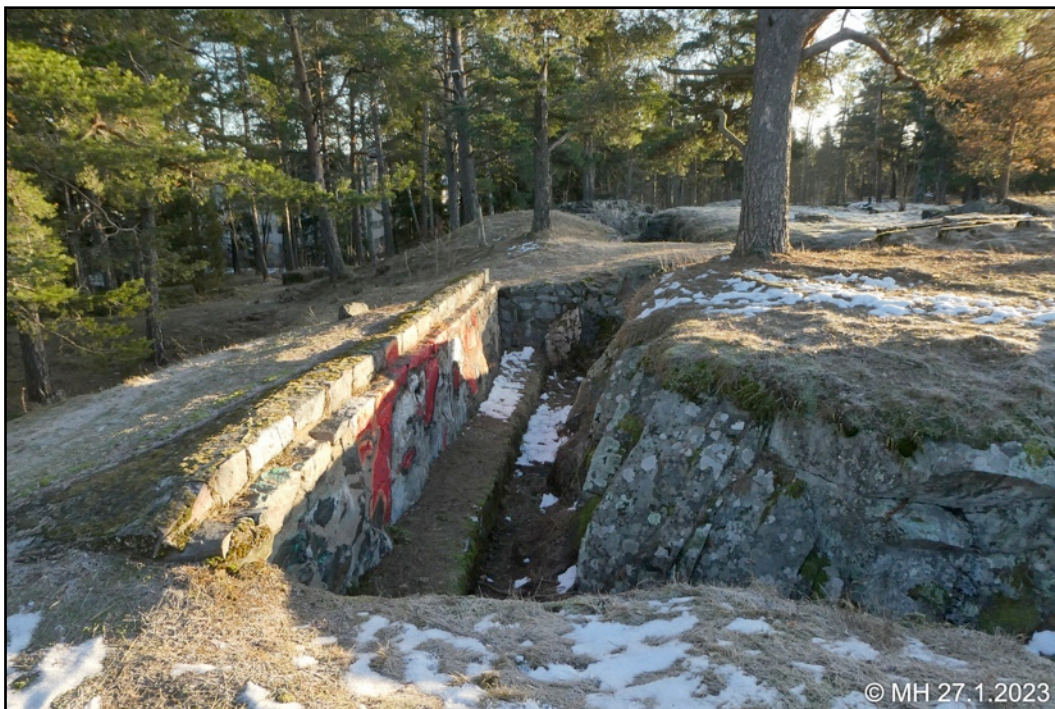
↑ Sisämaan mutkan jälkeen on tyylikäs osuus suoraa ampumahautaa. Ampumakoroke ja panosura löytyy. Valitettavasti löytyy myös seinämä töhryille.

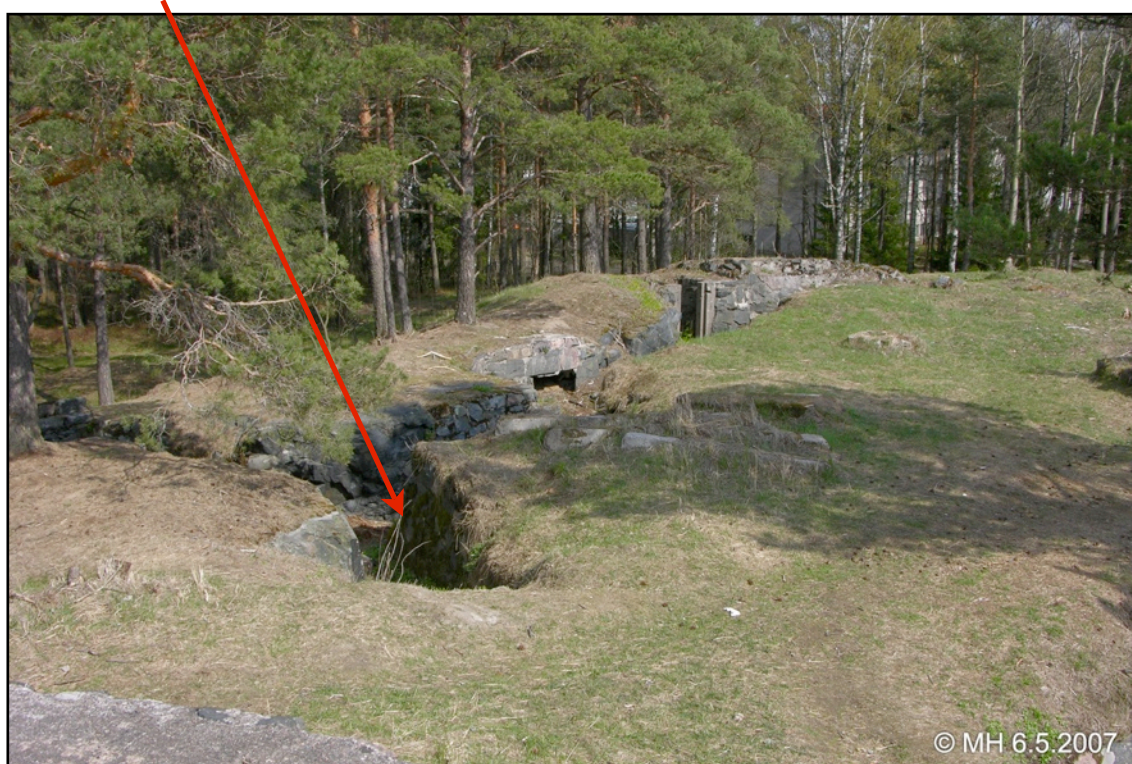
Ylätasanteen pohjoisreunan varustuksia. Etelään johtavasta ylimmästä käytävästä näkyy vain pieni tumpppi ennen kuin se peittyy IT-aseman konekivääriasemaan johtavan tien alle. ↓

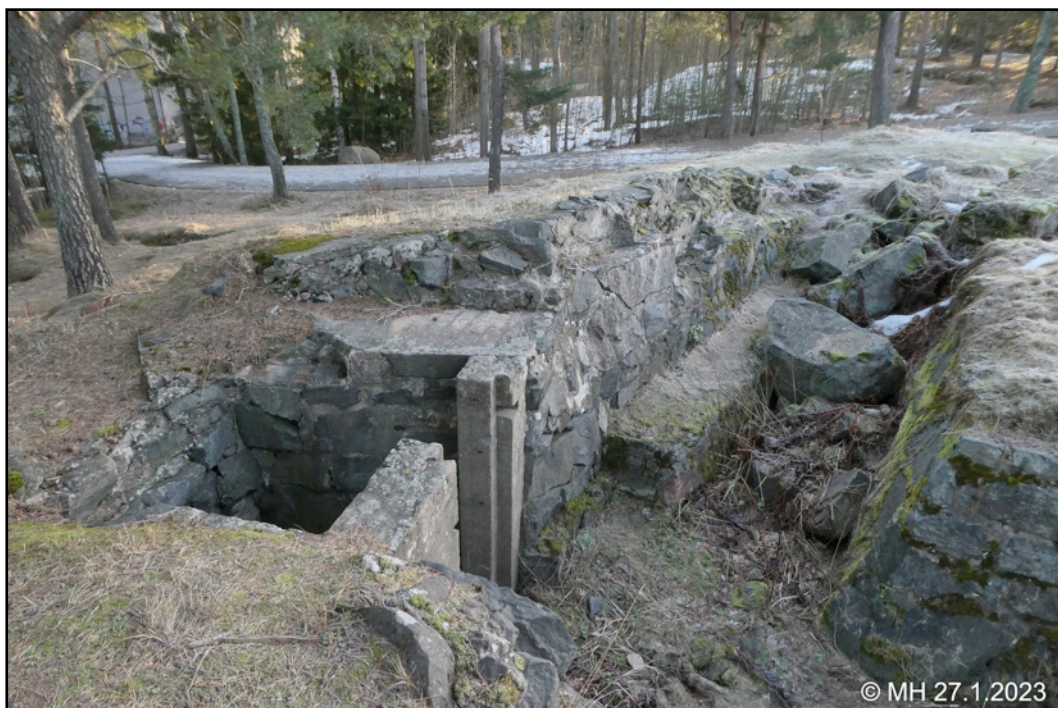
AMPUMAKOMERO XXXV:11/28

Ampumakomeroksi nimittämäni B28 asema. Tämä asema on tähystysasema, josta on voitu valvoa mäen pohjoisosaa. Käytävä päättyikin sitten lyhyen ampu-mahauta osuuden jälkeen. Ollaan saavut-tu korsun 8 kohdalle.

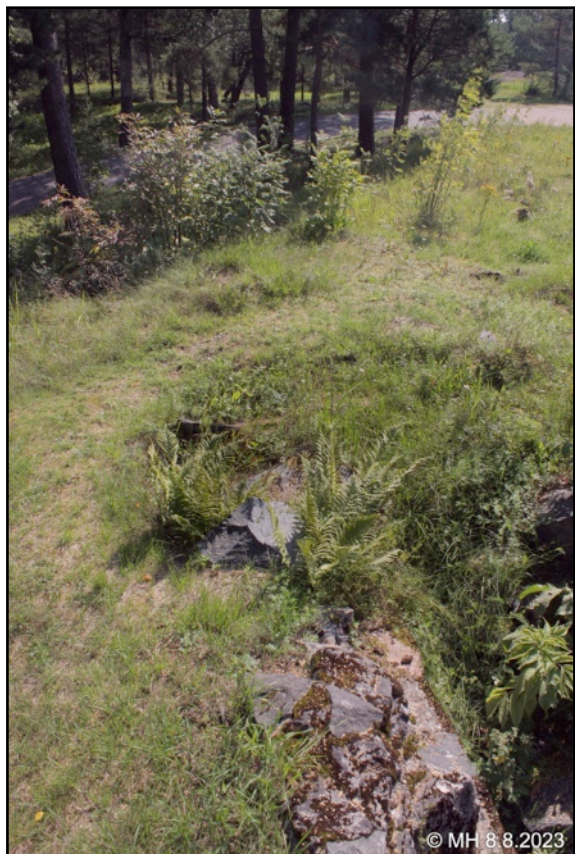
TÄYTTYNYT PÄÄTY

Aseman **B28** jälkeen on pieni pätkä ampumahautaa ampumakorokkeen ja panosuran kanssa. Sitten käytävä täyttyykin suurista kivenlohkareista ja betonikappaleista. Käytävä katoaa kokonaan maapenkän alle. Tässä kohtaa on vielä kuitenkin havaittavissa käytävän etuseinän työntyvän ulospäin. Ikään kuin paikalla olisi tähtystusaseman komero tai tuliasema.

Yläkäytävä päättyy IT-patterin korsun 8 raunioiden sekaan. Käytävän etureunaa on kuitenkin sen verran jäljellä, että siitä voi hahmottaa paikalla mahdollisesti olleen tuliaseman. Paikka on sopiva valvomaan pohjoisesta tulevaa yhdyskäytävää ja mäelle nousseita tieväyliä.
