Vallitukset

18.10.2022

MÄKKYLÄ/PITÄJÄNMÄKI SOTAVISKAALINTIE TUKIKOHTA XXVII:13

Tukikohta XXVII:13 (Mäkkylä)

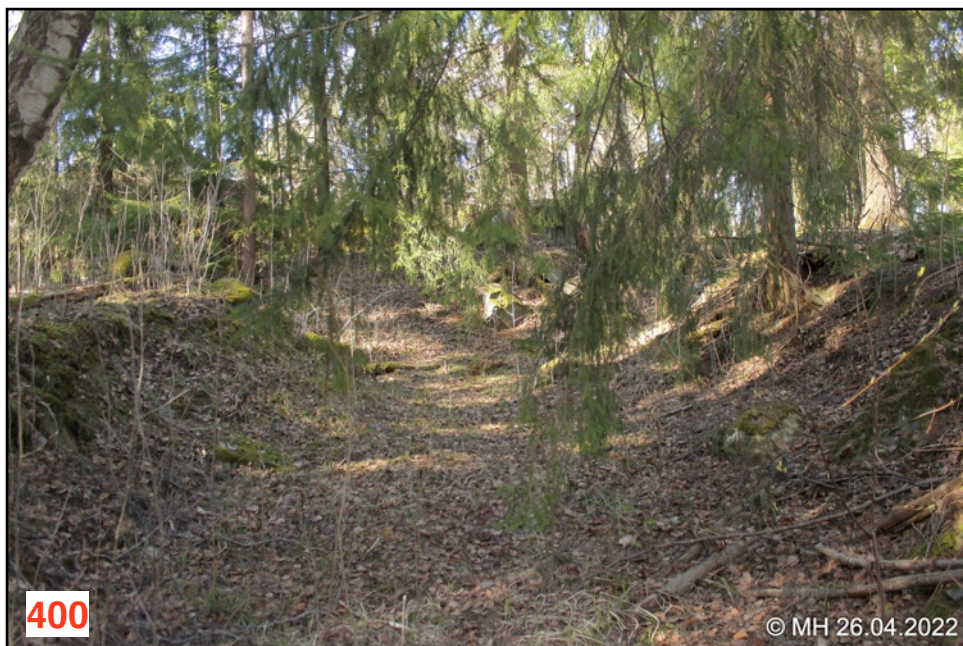
Tykkiteltä suojahuoneille johtava sisääntulotie.

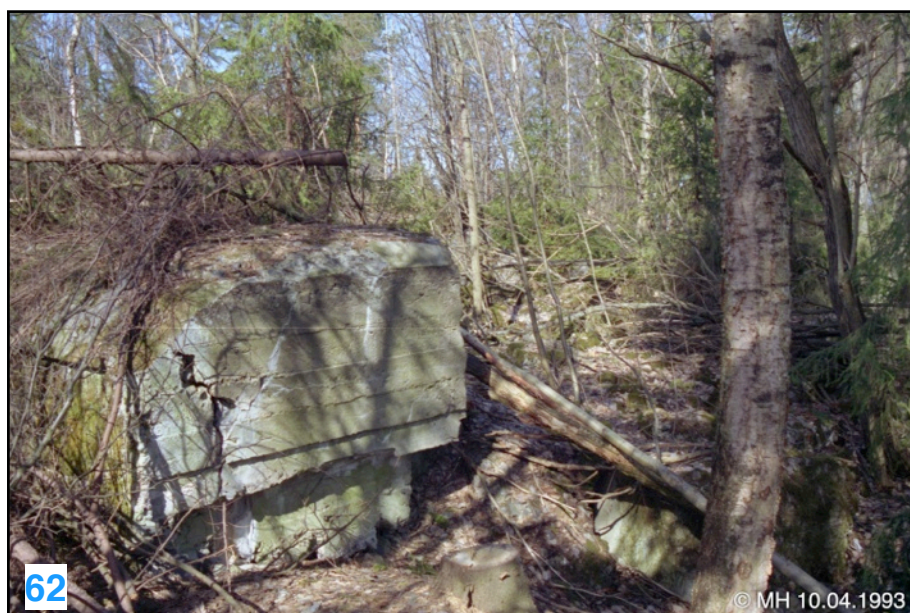
62

↑ Suojahuone S2 on suoraan sisääntulotien päässä.

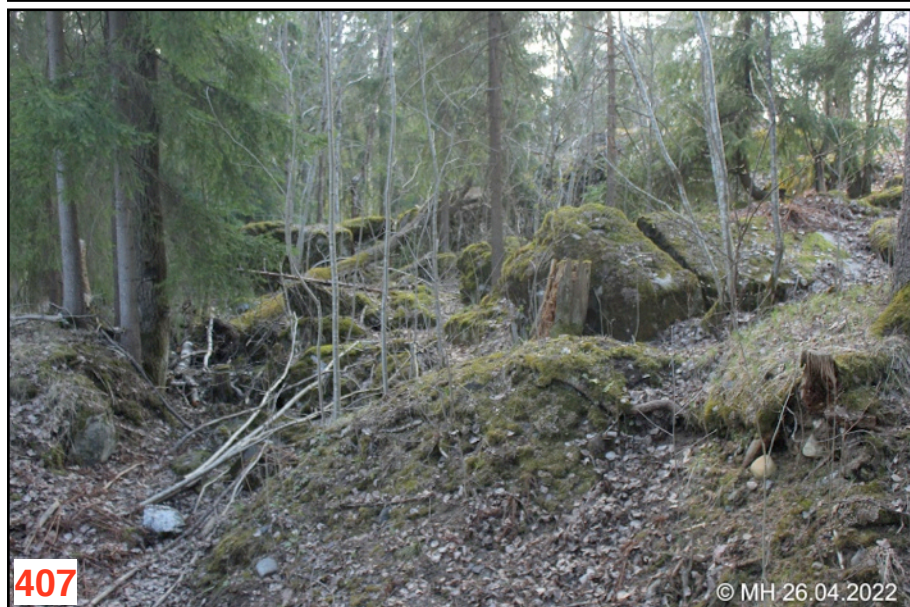
407

Suojahuone S2. Katon kulma hyvin näkyvissä, muuten paikalla on vain kasa sammaloituneita betonilohkareita risukon keskellä.

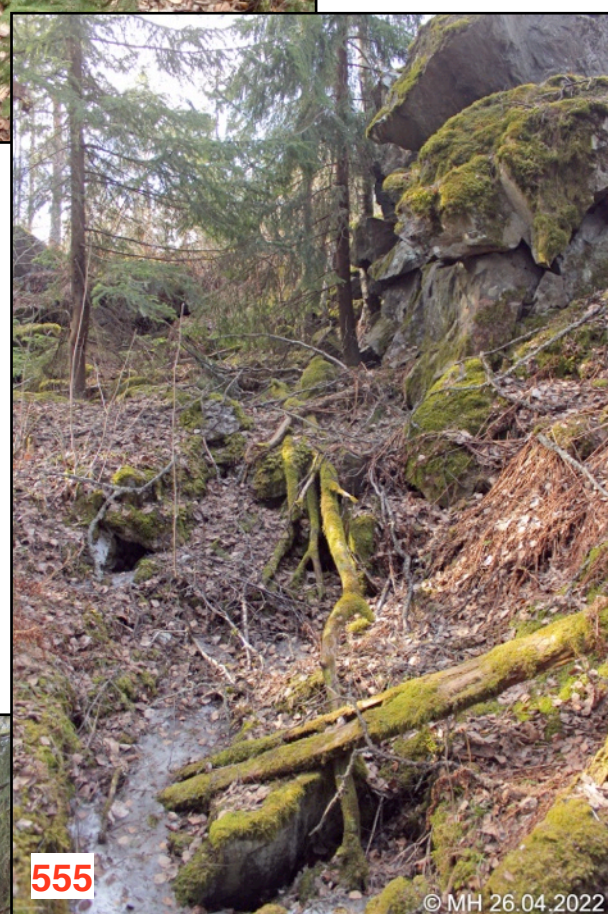
555

Tuossa risujen alla on ollut
oviaukko suojaan. Ilmeisesti
tämäkin suoja on ollut kaksi
huoneinen. →

Sen verran perusteellisesti on suo-
ja räjäytetty ettei sen muodosta tai
koosta saa selvää.

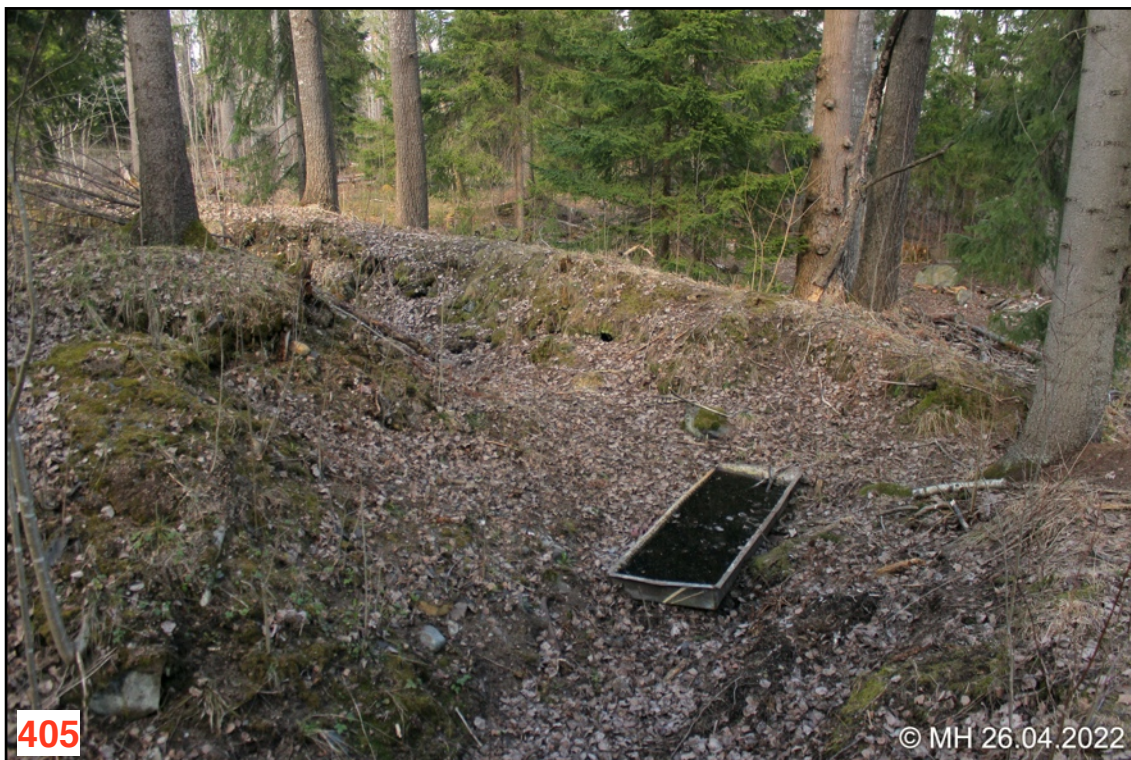
Idän puolelta ylös suojien taakse johtava käytävä koukkaa kovasti pyöristyneenä. ↑

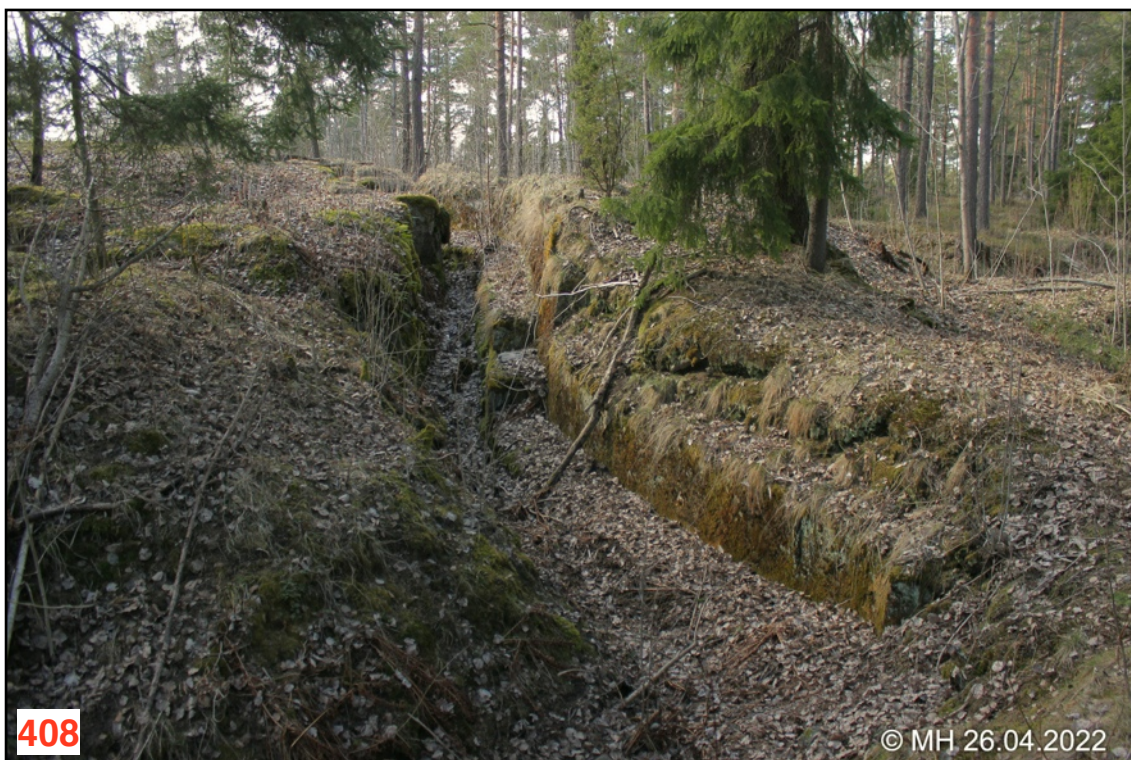
↓ Rinteessä käytävä saa betonia kylkeen ja ylhäällä se on jo louhittu kalliioon.

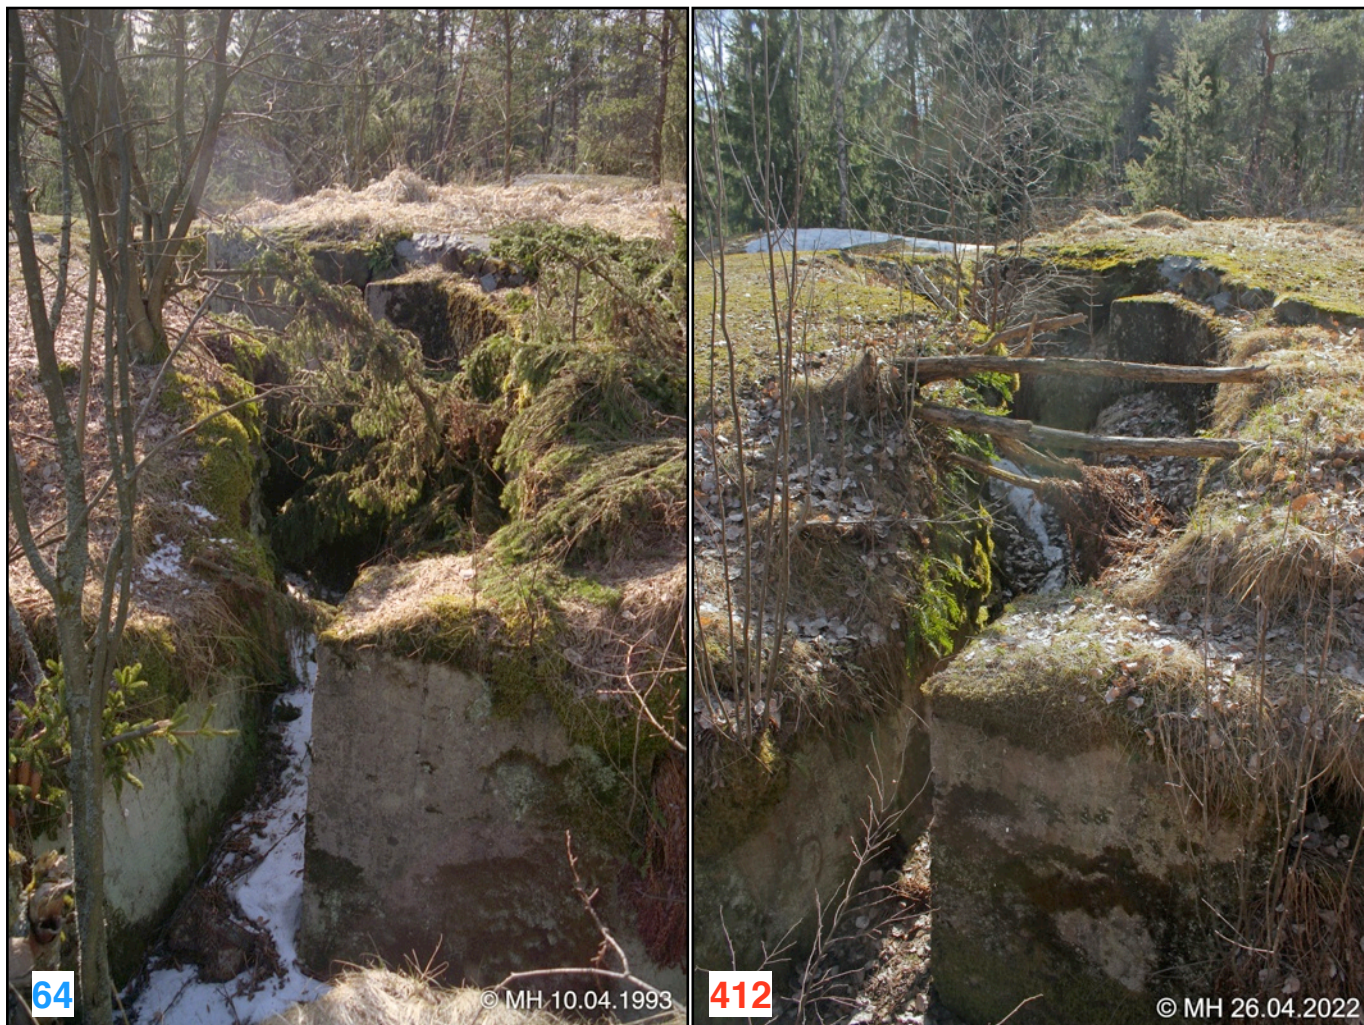
↑ Kun löytyy kuvat samasta kohtaa lähes 30 vuoden välillä niin, pitäähän ne laittaa esille. Mitään suurempaa ei ole muuttunut. Sammaleet kasvaa hieman eri tavoin käytävän seinällä ja 1993 kuvassa olevat kuusenoksat ja latvukset on poistuneet.

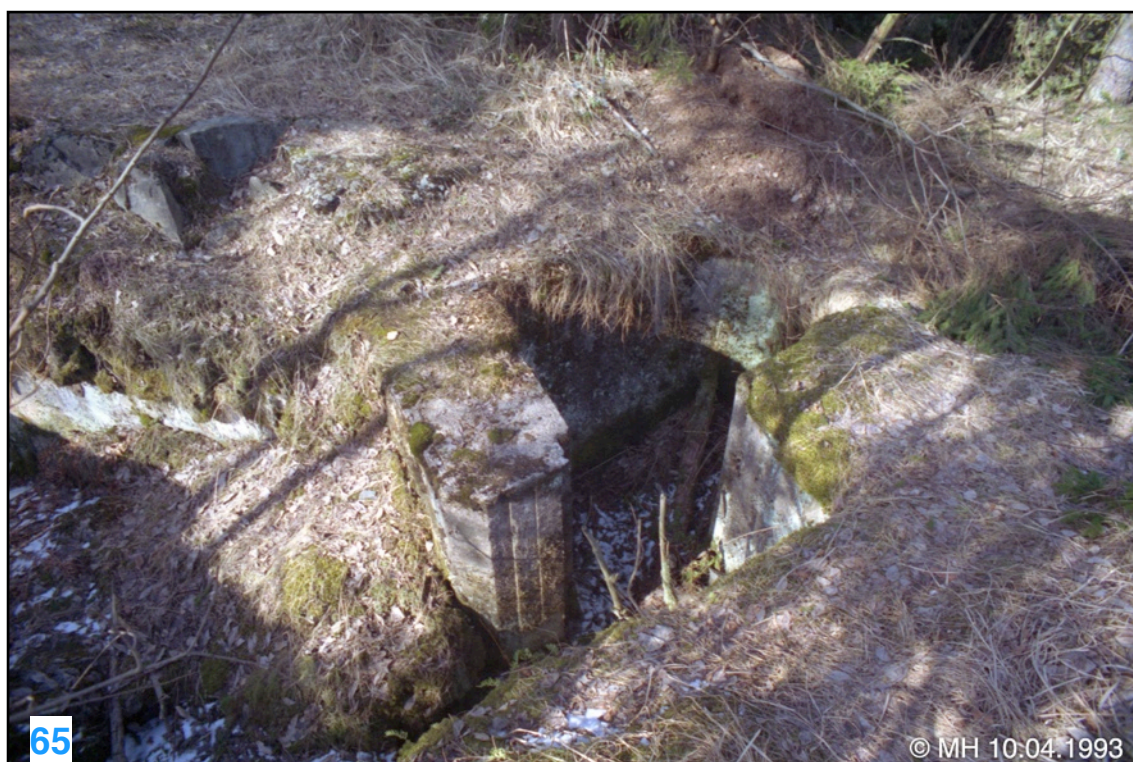
↓ C-tyypin asema C2. Asemasta pystyy valvomaan itäisen yhdyskäytävän liikennettä.

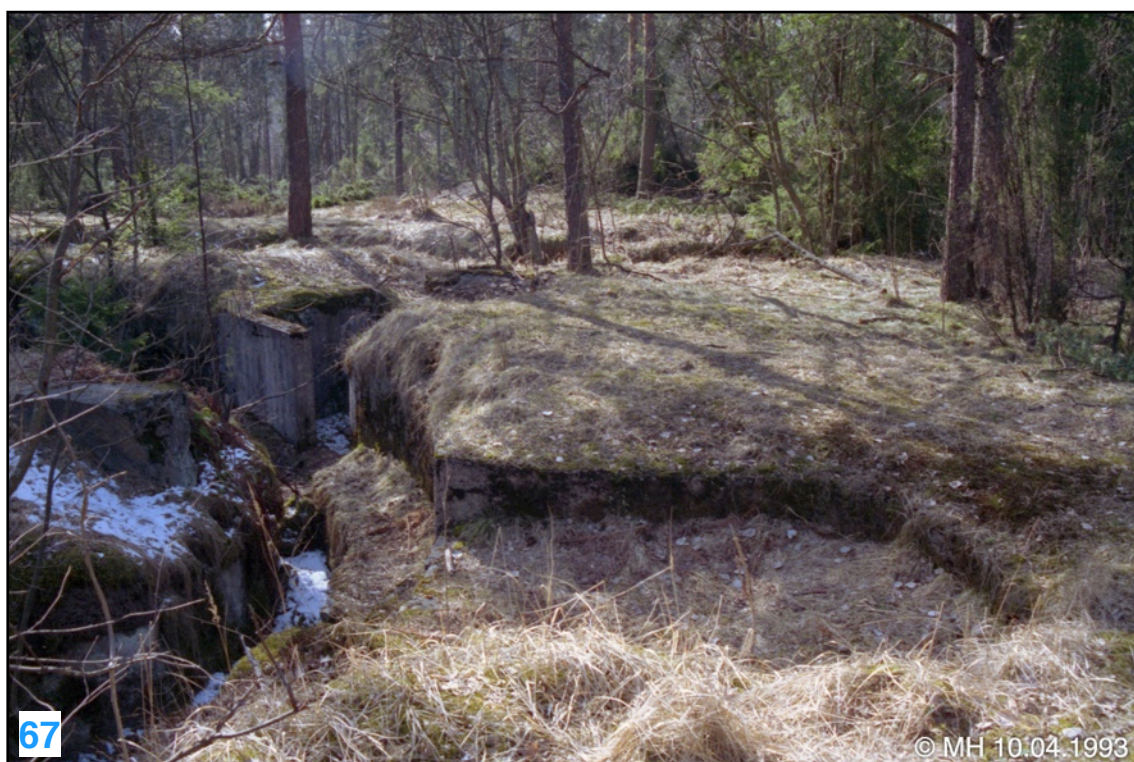
67

↓ A1 Matala A-tyypin asema.

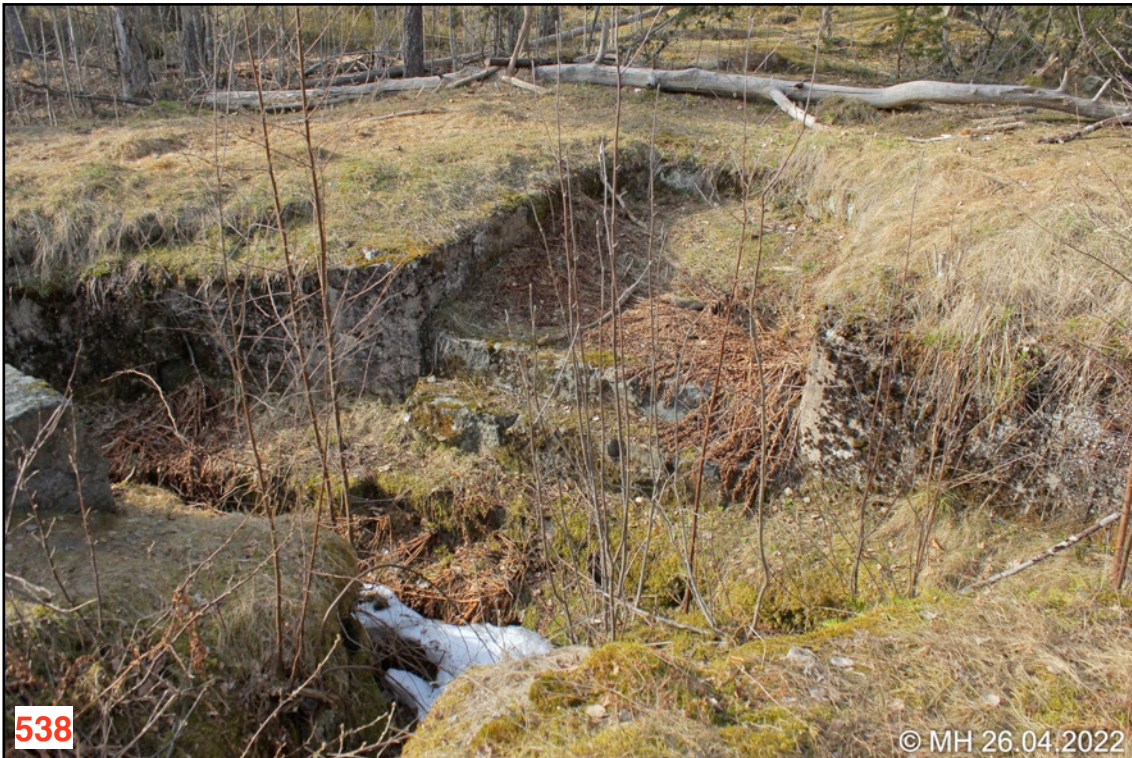
A-tyypin bunkkeri (A1). Joissakin inventoinneissa nämä matalat A-tyypin asemat mainitaan tuliasemina ja joissakin vastaavasti valonheittinasemina. Tarkemmin asiaa tuntematta tuo määritelmä valonheittinasemasta tuntuu vieraalta.

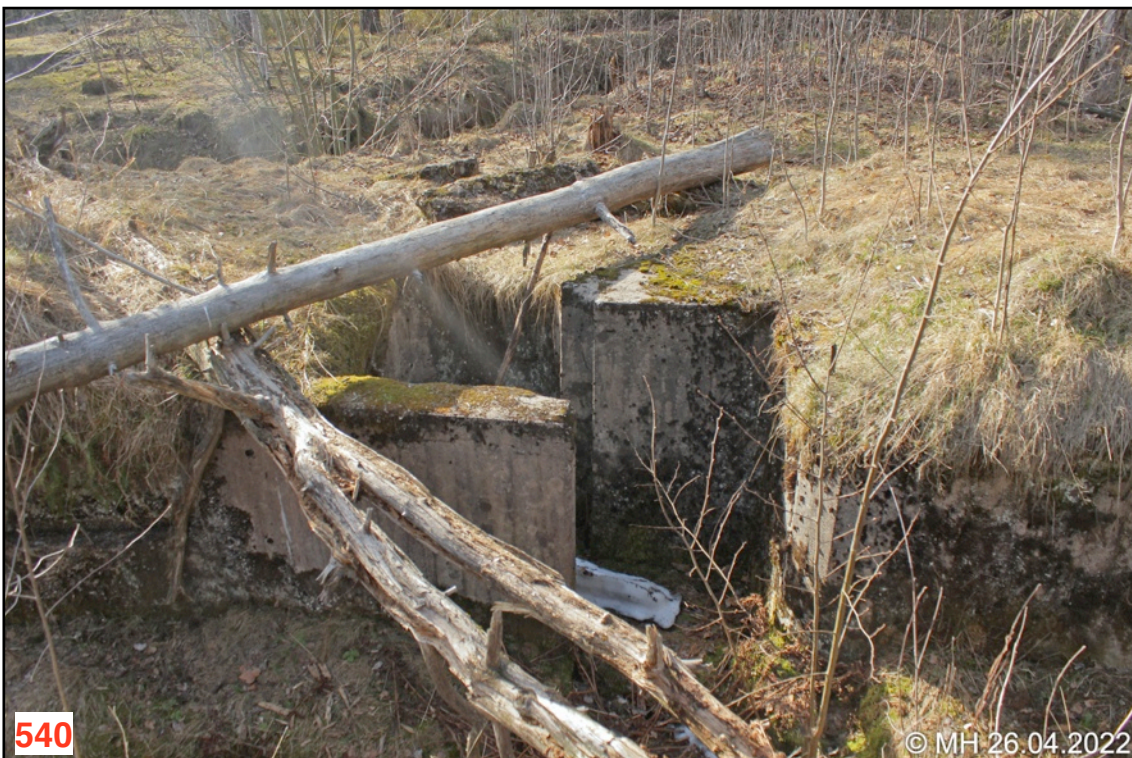
C-tyypin asema C1. Asema on valvomassa läntisen pääkäytävän liikennettä. Näistä C-tyypin asemistakin on vaihtelevia nimityksiä, joko tuliasema tai tähystysasema.

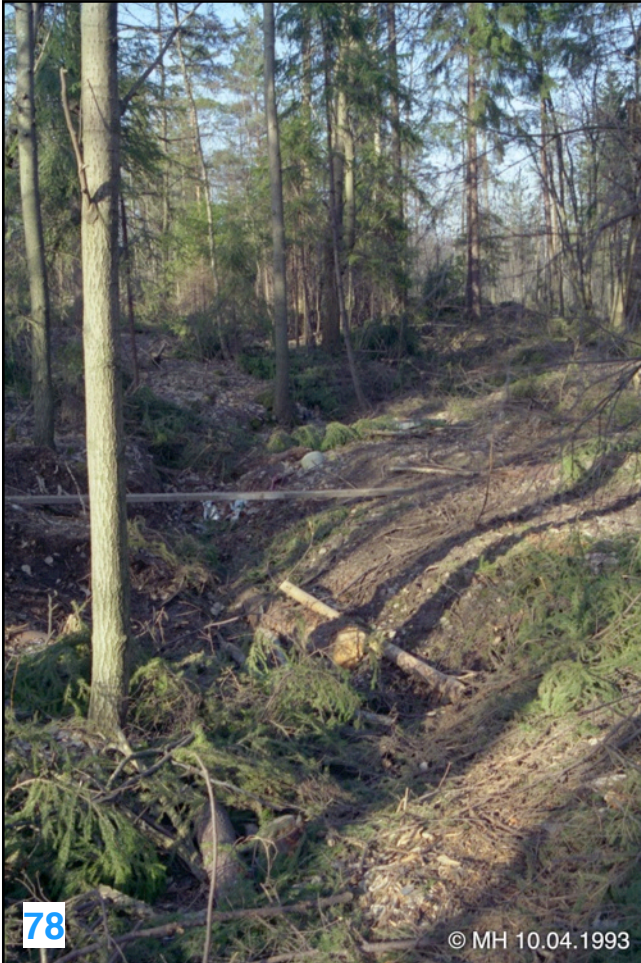
Itäinen yhdyskäytävä oli 1993 aika lohduuttoman näköinen metsätöiden jäljiltä. ↑

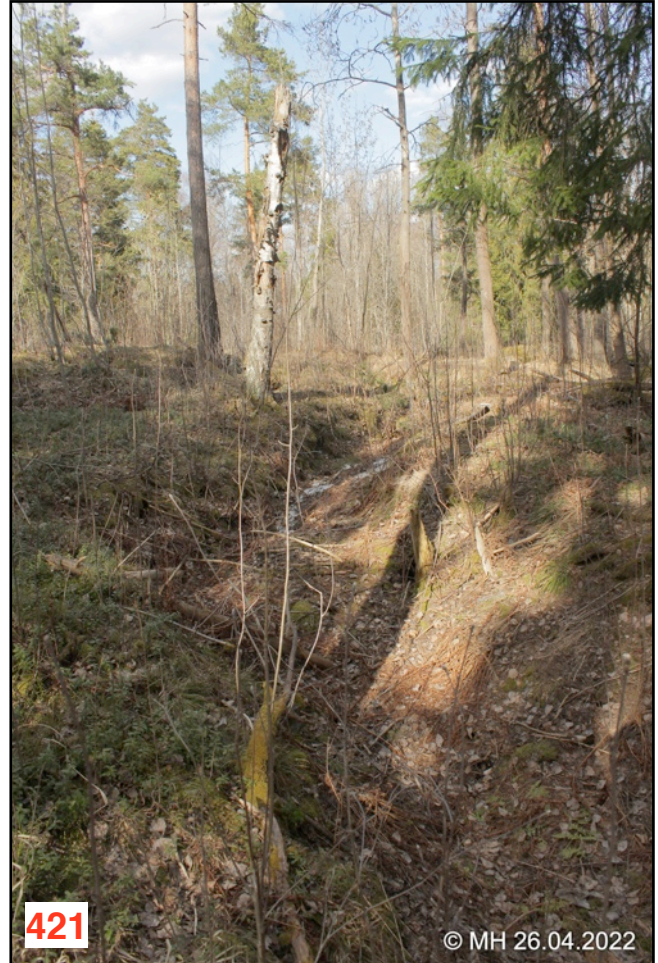
Eipä tuo kummoisessa kunnossa ole vuonna 2020. Kovin pyöristynyt. ↑

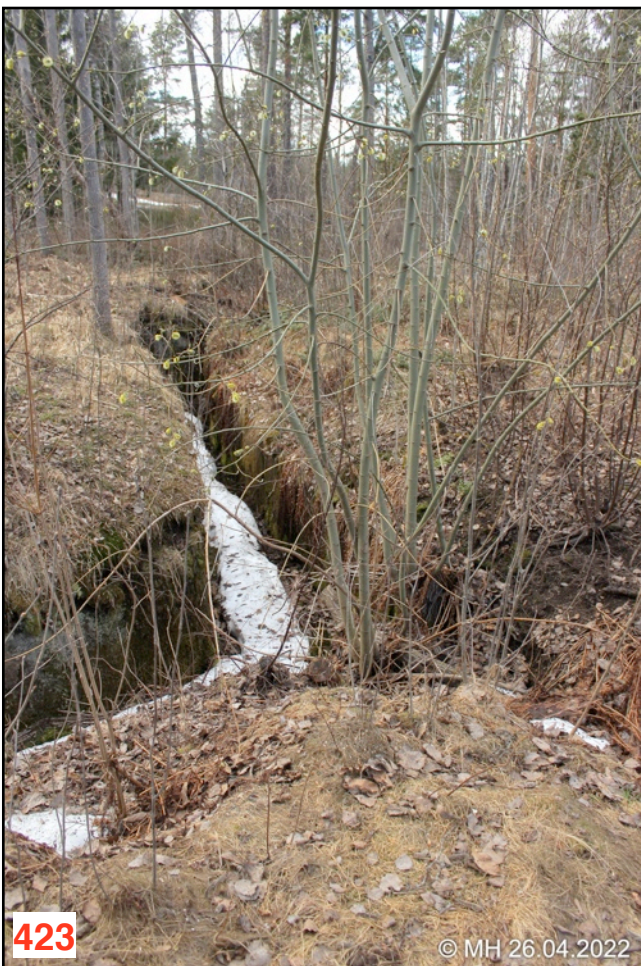
← Itäistä yhdyskäytävää louhittuna kallioon ja seinämät betonilla suoristettuna.

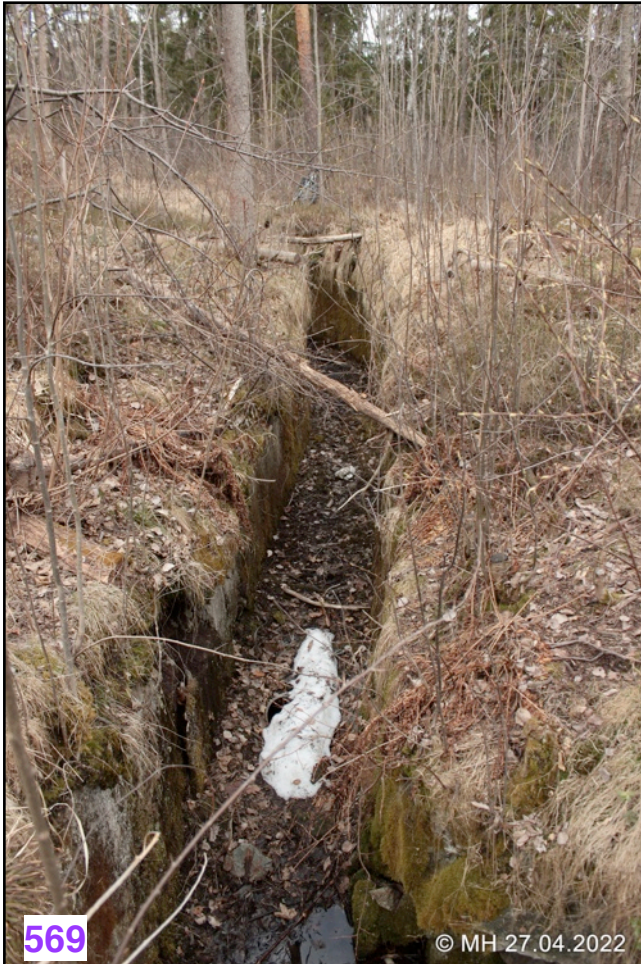
569

Itäinen yhdyskäytävä. Isomman puuston poistamisen jälkeen risukko valtaa paikat. Keväisin käytävä on näkyvillä mutta kesällä se piiloutuu hyvin lehtien taakse. ↑

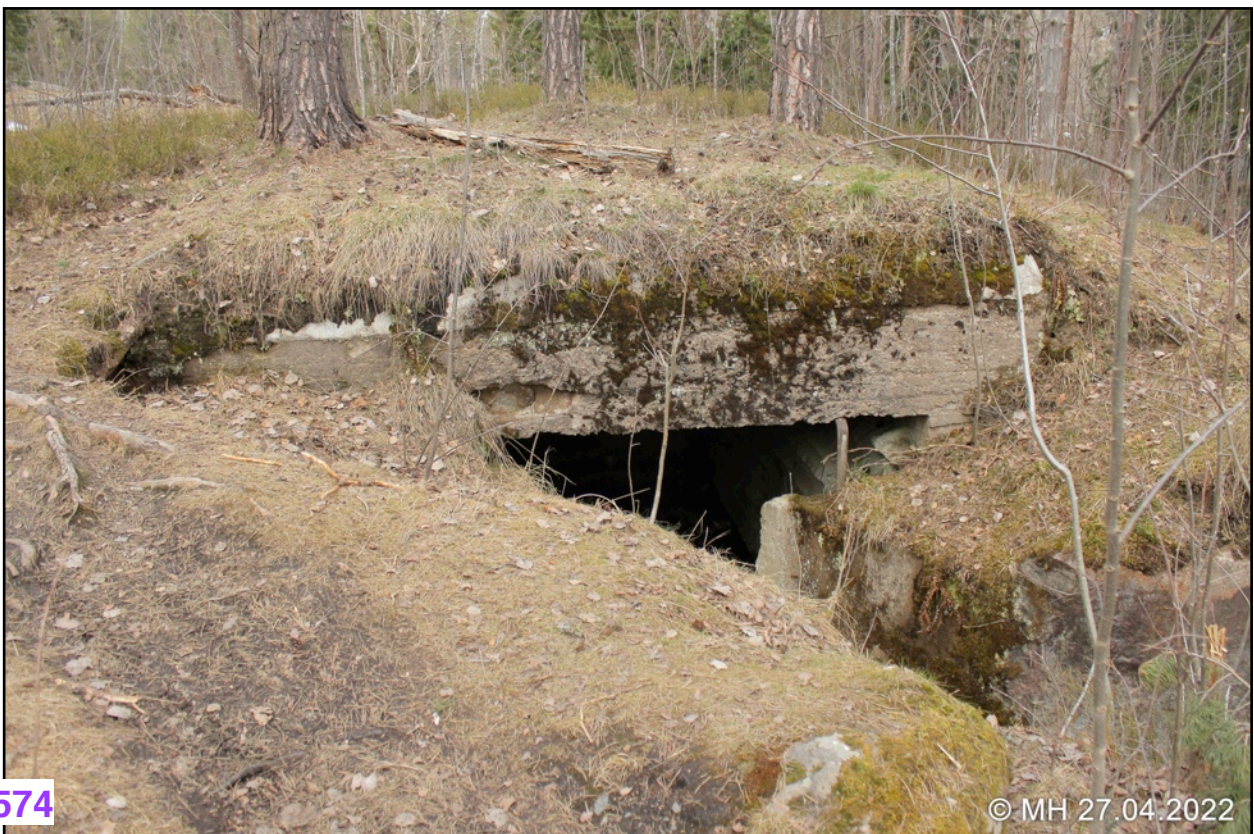
574

Hirsikehikon ympärille valettu betoninen suoja. Seinähirssiä näyttäisi olleen 7 päällekkäin ja katolla kaksi hirsikerrosta eri suuntiin. Kokoa suojalla noin 3x3,5m. Suoja on säilynyt kohtuullisen siistinä.

Suoja maastoutuu hyvin. Se on havaittavissa vain oviaukon suunnasta. Katollekin on kasvanut tukeva mänty. Kesäaikaan risukon lehden häivyttävät suojan myös oven puolelta.

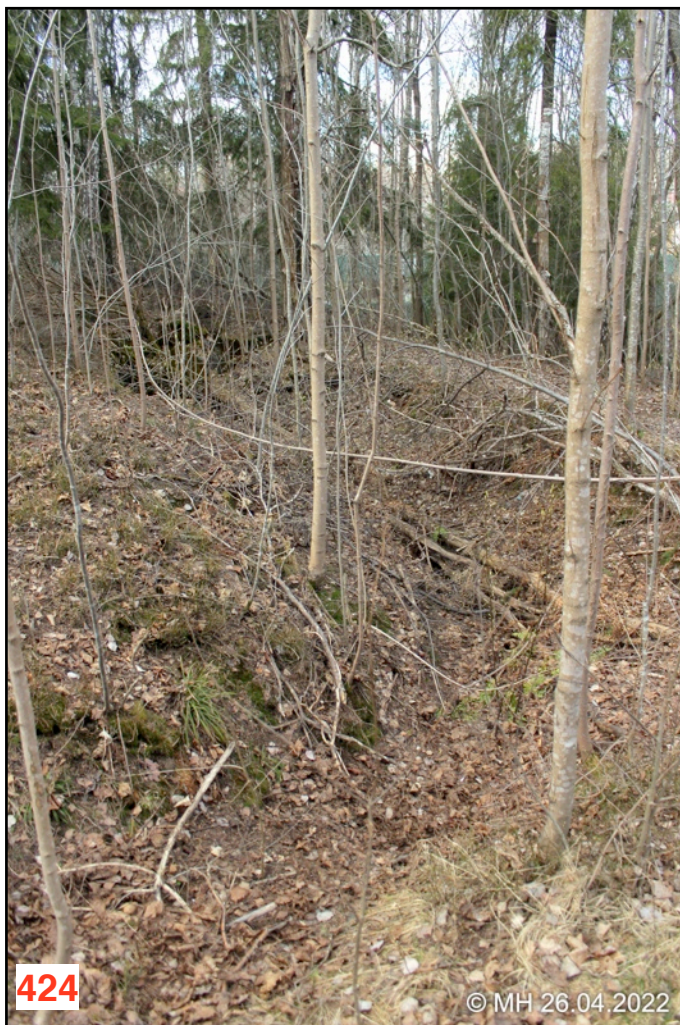
424

↑ Koillinen taisteluhauta päättyy maavallikäytävään, joka on jo kovin täytynyt ja pyöristynyt. Lienee kuitenkin ollut ampumahauta.

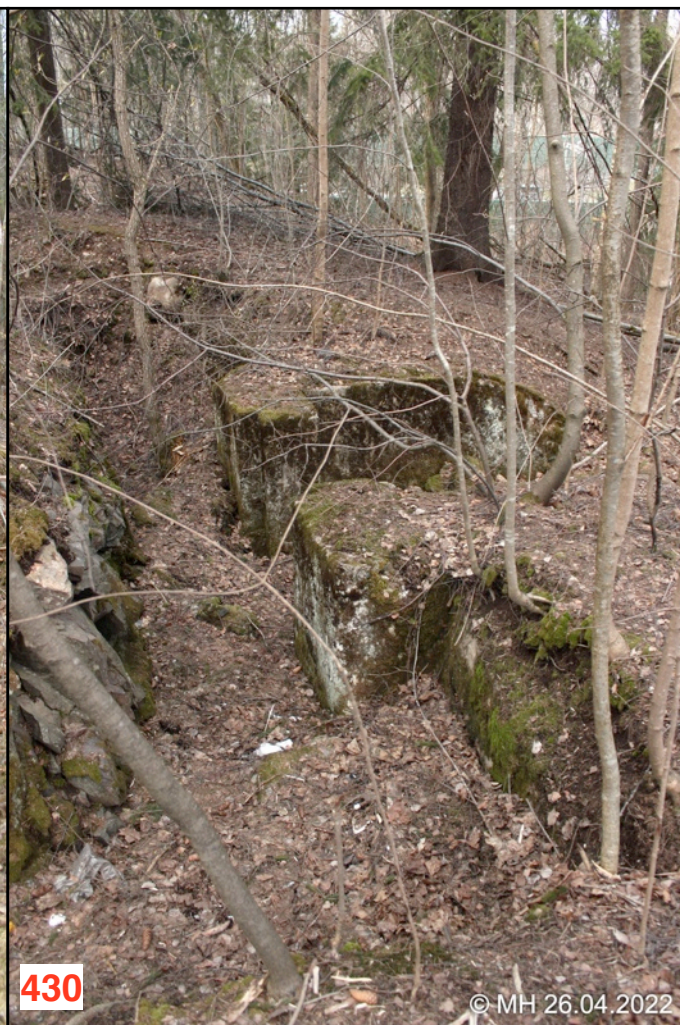
430

↑ Maavallikäytävän jälkeen tullaan betonivahvistetulle ampumahaudalle, jonka keskellä on A-tyyppin tulipesäke A2. Museoviraston mukaan tämä on ollut katettu.

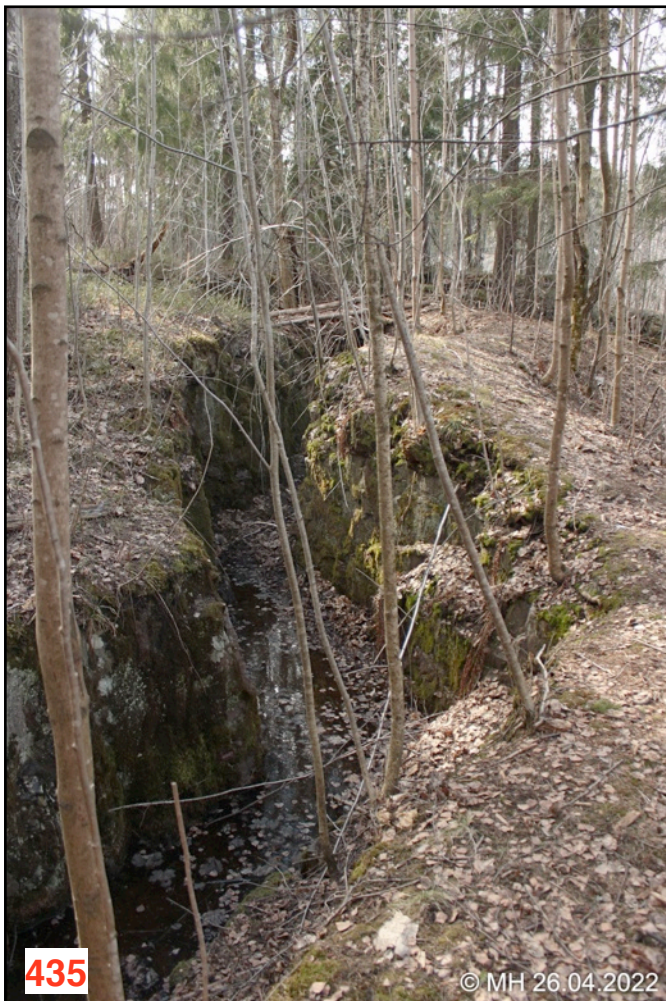
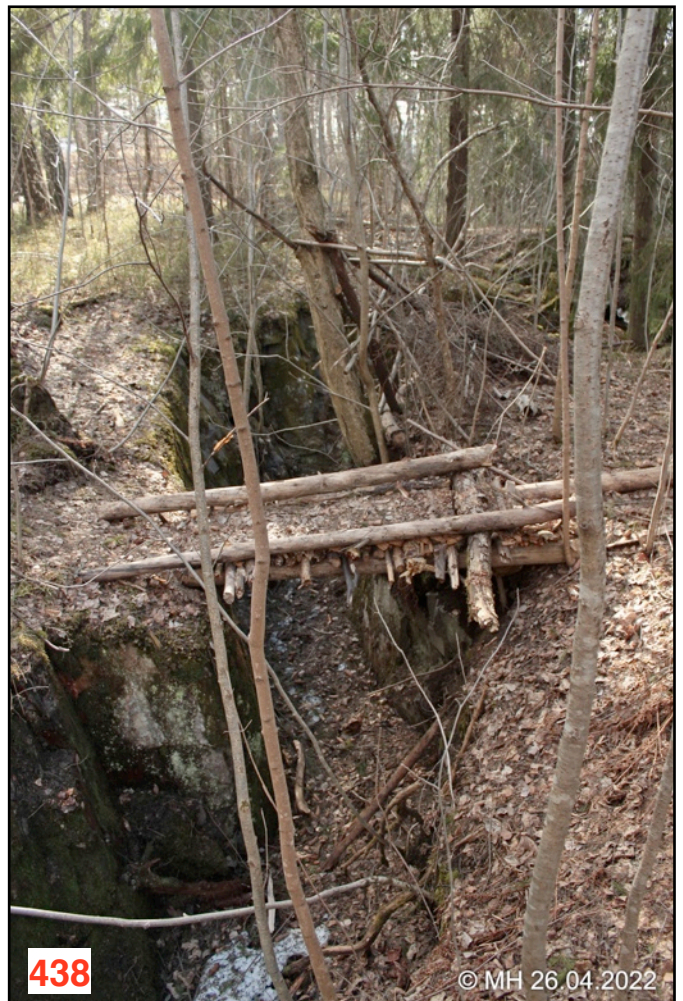
↑ Louhittua ja betonilla vahvistettua yhdyskäytävää sekä yhdellä korkeella varustettua ampumahautaa.
↓

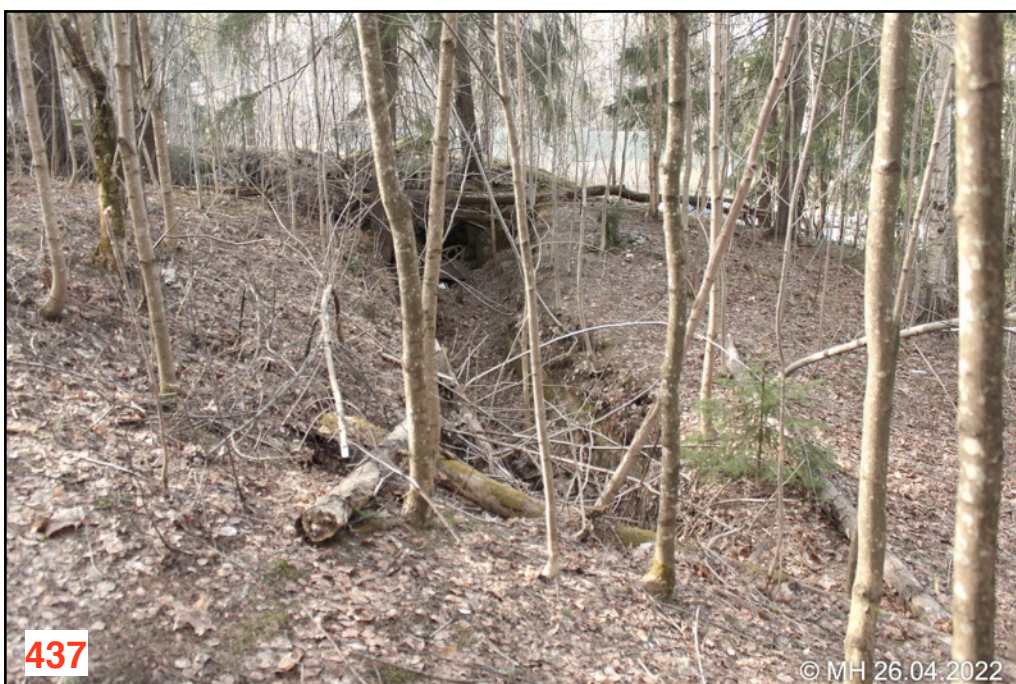
Alaosalta betonoitu ampumahauta C3 vieressä. ➔

Koillisesta käytävästä haarautuu vielä käytävä etulinjaan, jonka itäpäässä on pitkähkö ampumahaudan osuus ja C-tyyppin tuli/tähystysasema (C3). Ampumahaudan seinämät on alaosasta betonivahvisteisia jonka päällä paksu maakerros. C-tyyppin asemassa on mutka ja mutkan kohdalla betoniseinässä kolot karmia varten. Asemaan on siis tarkoitettu myös ovi. Ampuma aukon laidoilla on pystyssä ratakiskon pätkät. Inventointien mukaan ampuma-aukon kate olisi räjäytetty.

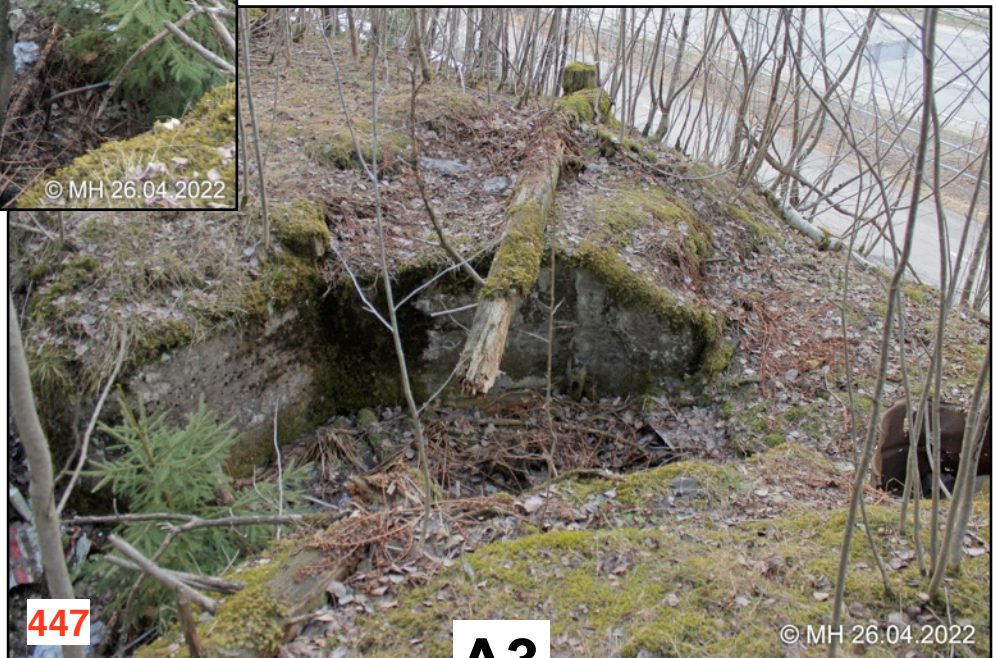
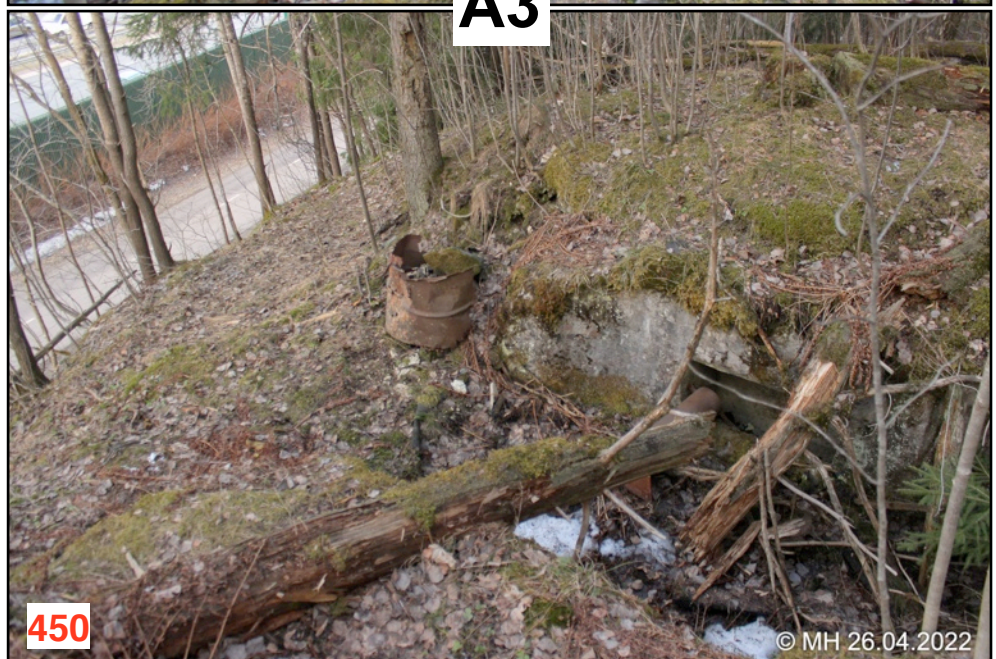
A3

Etulinjaan käytävän länsipäässä on pätkä kallioon louhittua ampumahautaa ja A-tyyppin asema (A3). Täällä ollaan jo aivan Kehä-1 kyljessä. Ampumahauta ja tuliasema näyttäisi olevan muuten hyvässä kunnossa mutta paikalla on roskaa ja jätteitä. Myös kasvillisuus on vallannut käytäviä ja niihin on kaatunut puita.

A-tyyppin hevosenkämäbunkkeri. Tässä tuliasemassa ei ole takaseinää. Oikeassa kyljessä on ammuskolo. Onko ollut katettu ja minkälainen ampuma-aukko asemassa on ollut, siitä ei saa paikalla selvyyttä ilman kaivamista. →

← Raivauksen tarpeessa

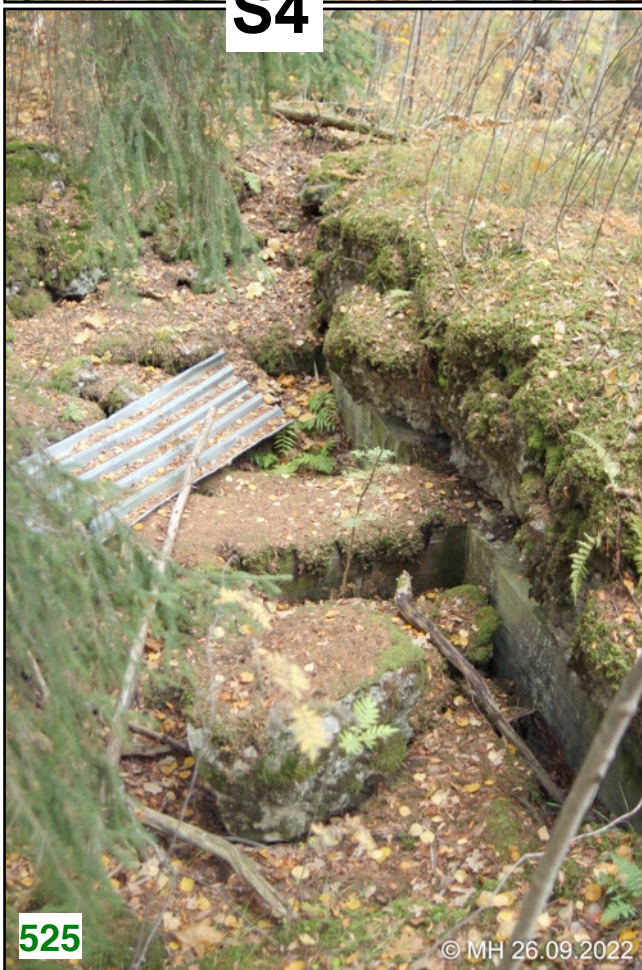
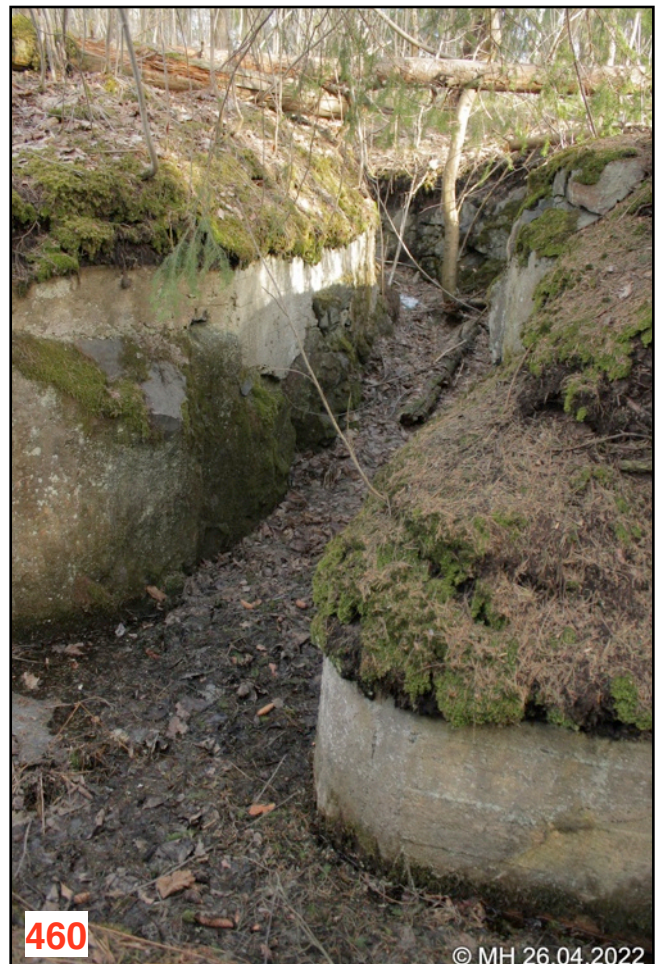
S4

Koillisessa käytävässä on yksi suojahuone (S4). Se on ollut betonirakenteinen ja kaksihuoneinen. Räjätetty suoja ei ole ollut kovin suuri.

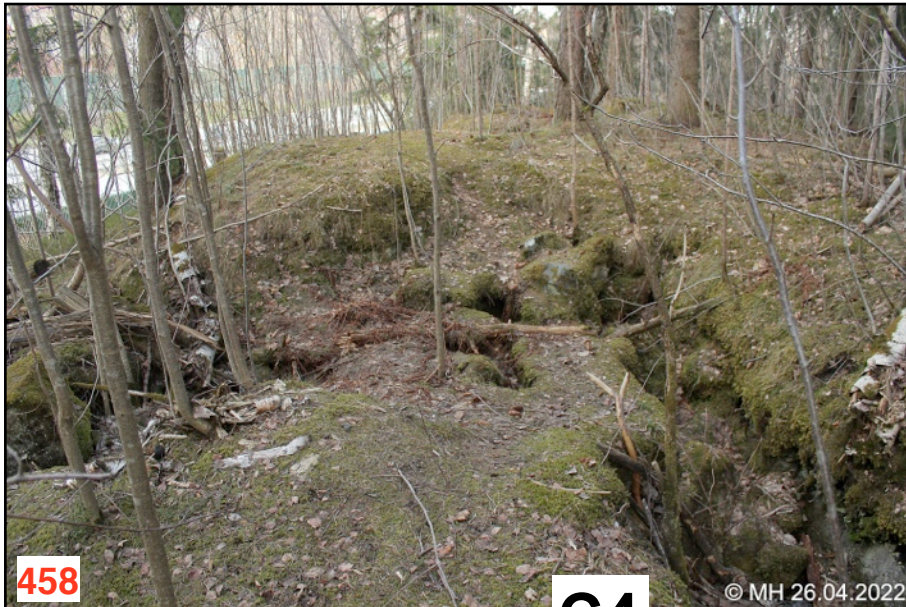
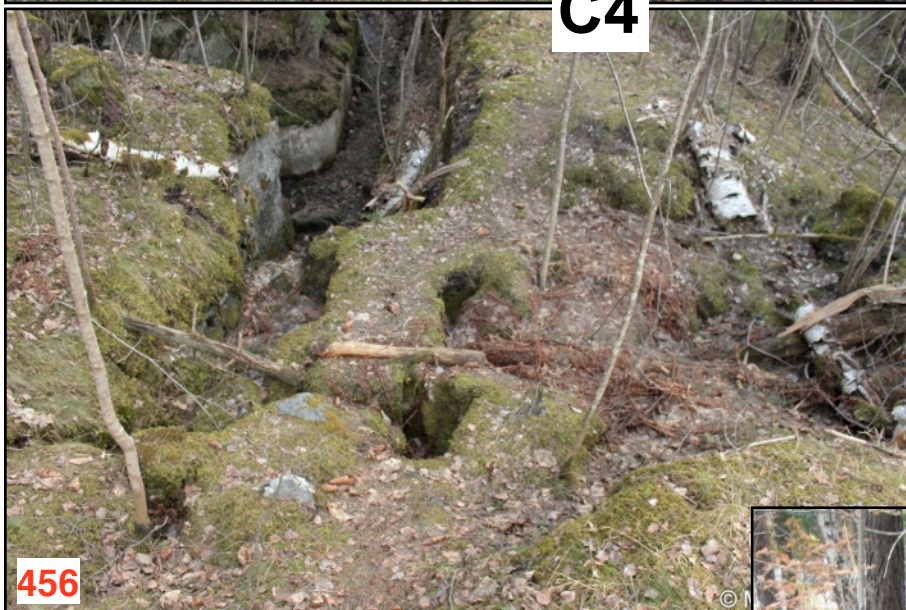
Koilliskäytävällä oleva toinen C-tyyppin asema (C4) on jäänyt täysin betonilohkareiden alle. Lohkareita on sen verran paljon että tämä tuliasema täytyy olla ollut katettu kokonaisuudessaan. On myös vaikea päätellä tuliaseman kokoa, mallia ja tarkkaa sijaintia.

Jälleen pitäisi raivata kasvillisuutta jotta asia selviäisi. Sammal peittää betonilohkareita ja niiden välejä. Päätelen siis paikalla olleen C-tyyppin aseman mutta en voi olla siitä täysin varma.

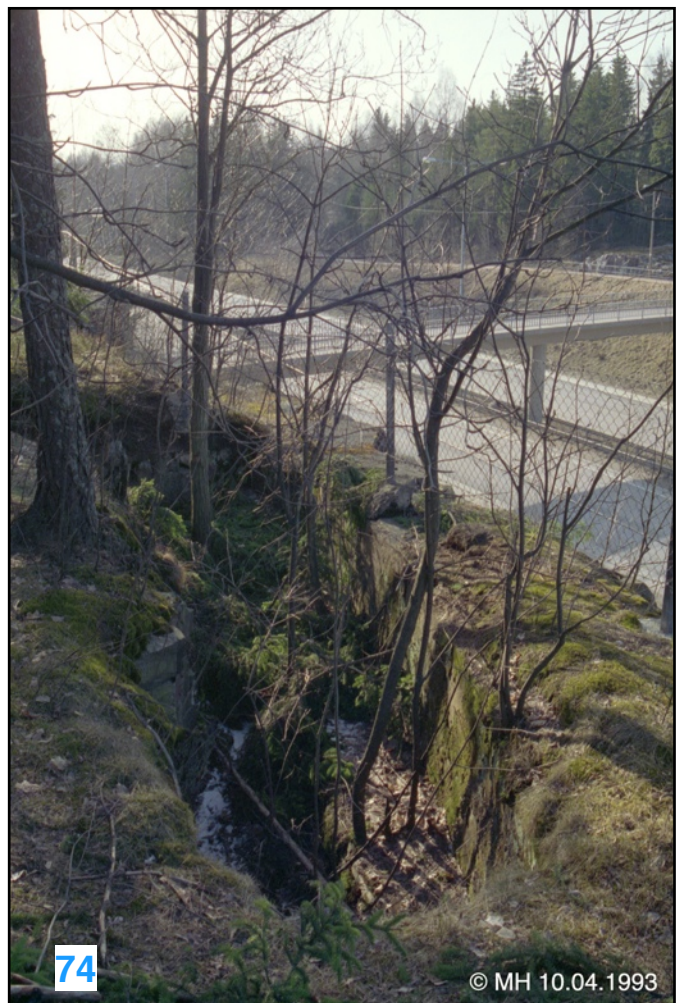
↑ Ampumahautaa aivan kehätien kyljessä.

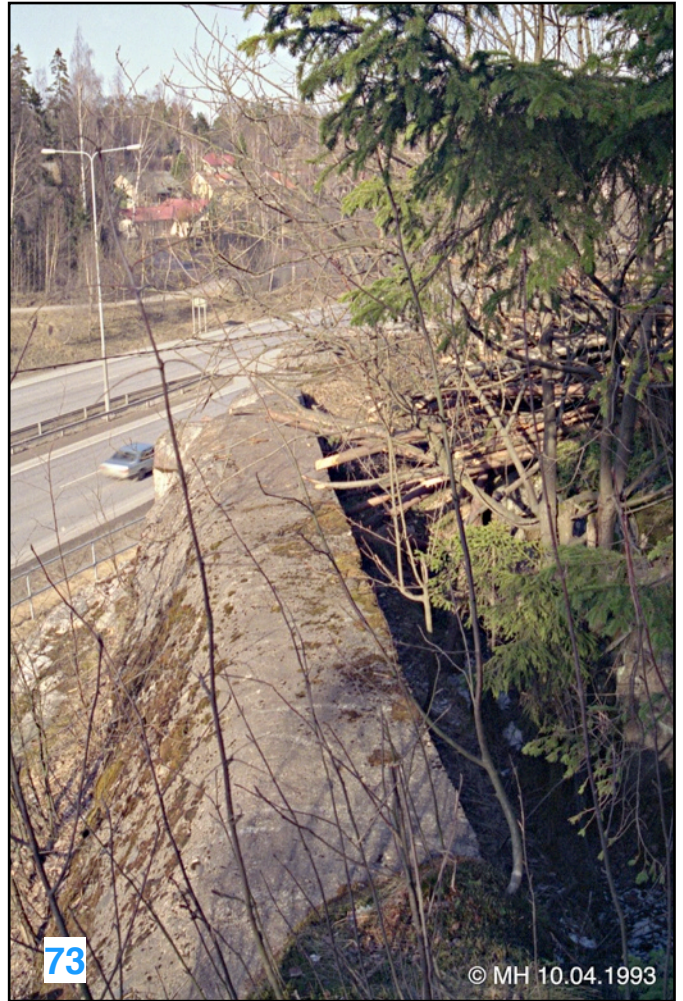
Kolmas ampumahaudan osuus onkin sitten menettänyt etuseinänsä tien rakentamisen yhteydessä (480 ja 481). Vielä pieni koukkaus sisämaan puolelle ja ollaan pohjoisen käytävän päättävässä ampumahaudassa (481 ja 73). Tässä viimeisessä osuudessa on harvinaisen betoninen etuvalli. Toki vastaavia voi olla muissakin käytävien rintamuksissa mutta ne on silloin maa-ainesten peitossa. Tämä viimeinen osuus on aivan kallion reunalla ja voinut puhdistua kehätietä tehtäessä.

↑ Tyylikästä betonista etuseinää.

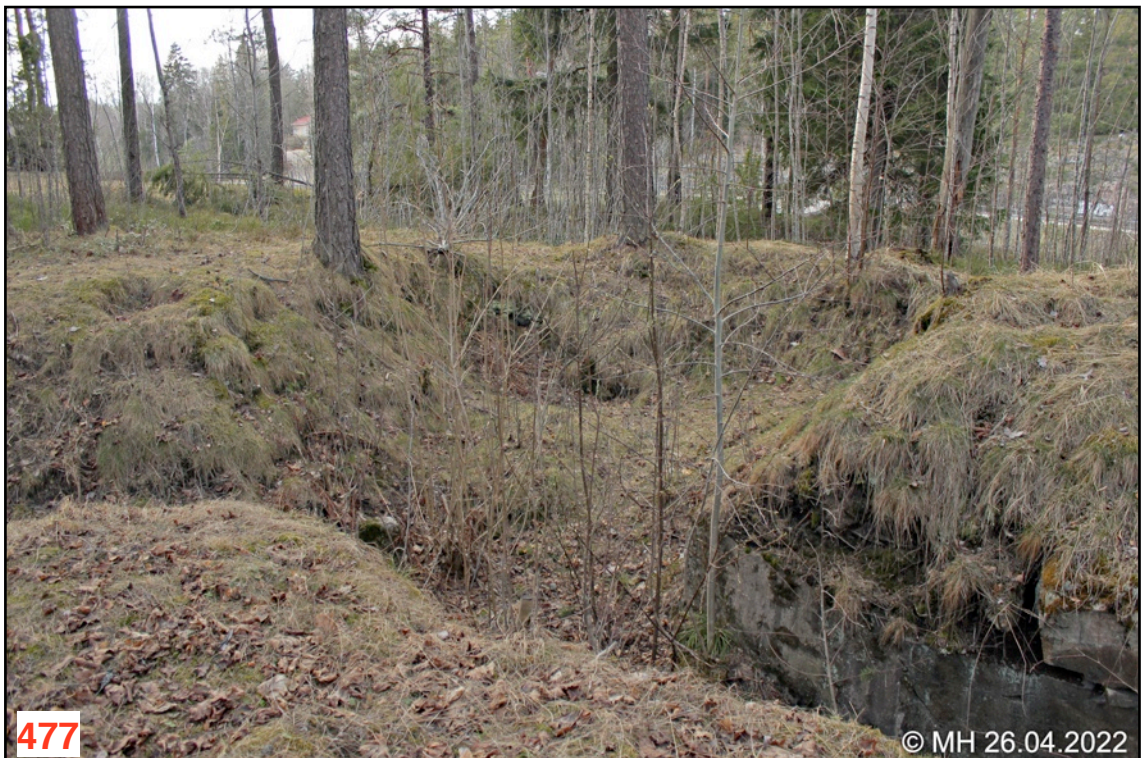
S5

Pohjoisen taisteluväestön takana kulkeva yhdyskäytävä (kuva-468) jatkuu länemmäksi. Pienen matkan jälkeen on suojuhuoneen paikka (**S5**) (kuva-477). Suojuhuoneen paikka on kooltaan noin 3m x 3m. Onko tuossa koskaan ollut mitään valmiista rakennelmaa. Nykyään kuoppa on osin täytynyt mutta takaseinässä on havaittavissa betonia ja kiviä. Ilmeisesti paikalla on ollut hirsikehikko, jota on ulkopuolelta vahvistettu betonilla. Etuseinä käytävän suuntaan olisi ollut hirsinen. Katon rakenteesta ei voi päätellä mitään. Maassa ei näy betonikokkeita joten suoja lienee katettu hirsillä ja maa-aineksilla.

↓ Yhdyskäytävän vieressä olevan suojuhuoneen **S5** kuoppa.
