Vallitukset

18.10.2022

MÄKKYLÄ/PITÄJÄNMÄKI SOTAVISKAALINTIE TUKIKOHTA XXVII:13

Tukikohta XXVII:13 (Mäkkylä)

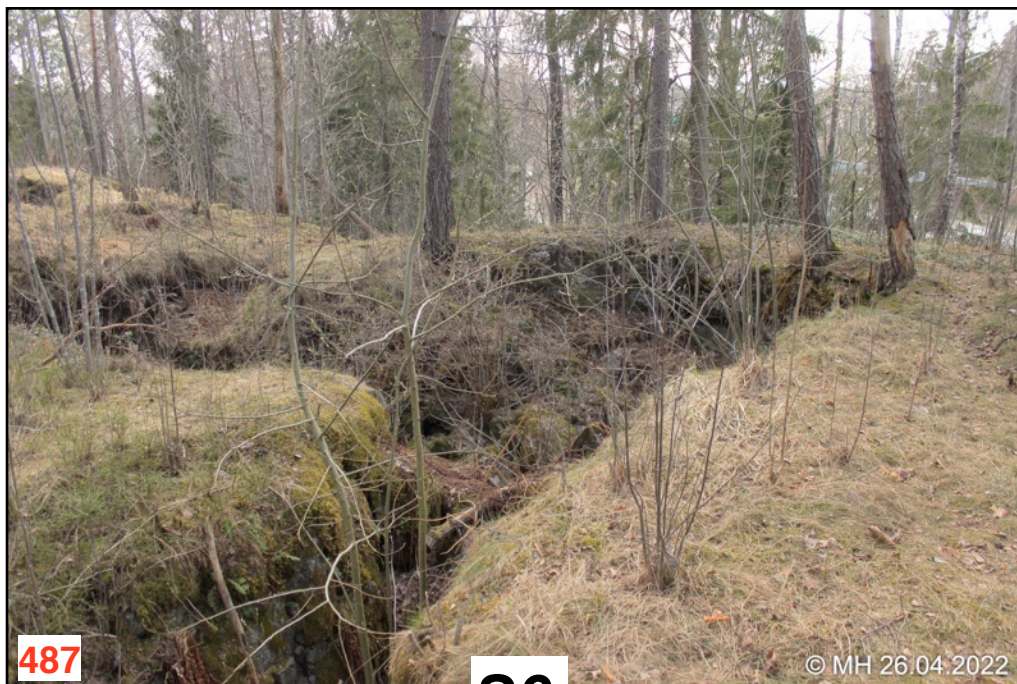
← Suoja S6 ja sen vasemmalla puolella tuliasema A5. Taustalla pilkkistää Kehä-1

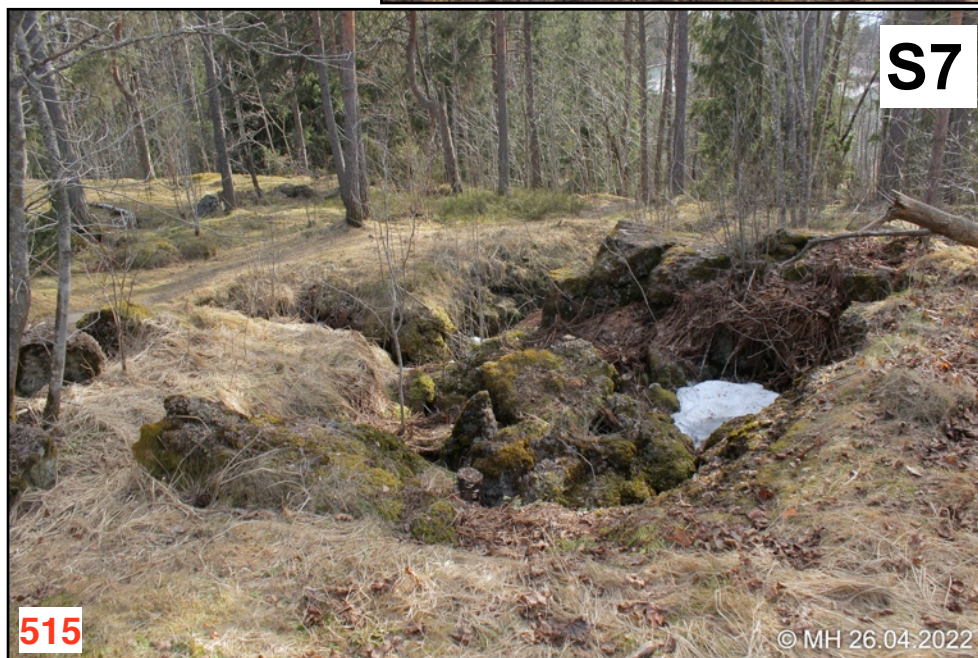
↑ Suoja **S7**, kuva vuodelta 1993. Suojan kohdalta on nyttemmin puut poistettu. Tilanne ei ole muuten 30-vuoden aikana muuttunut.

Suoja **S7** on ollut kokonaan betonista, myös katossa on ollut betonia. Räjäytetyn katon lohka-reet peittää suojan kuopan mutta lohka-reiden välistä voi vielä nähdä suojan seinää. Kyseessä ei liene hirsikehikon päälle valettu betonisuoja.

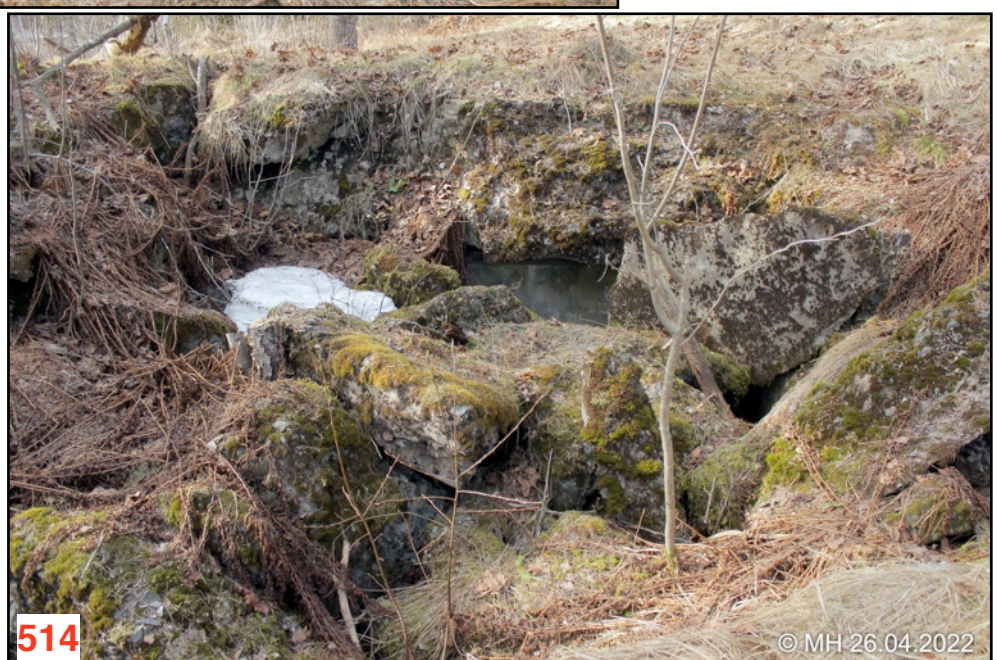
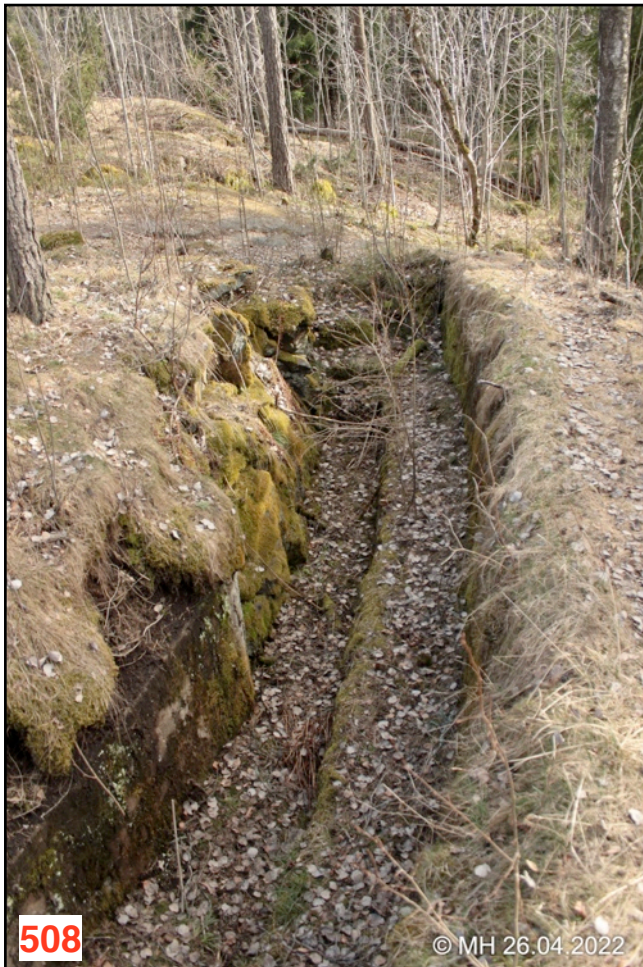
508

← Suoja on ollut kooltaan noin 3x3m ja kauttaaltaan betonivahvisteinen.

↓ Räjäytetyn katon lohka-reiden välistä pilkottaa si-leää suojan seinää.

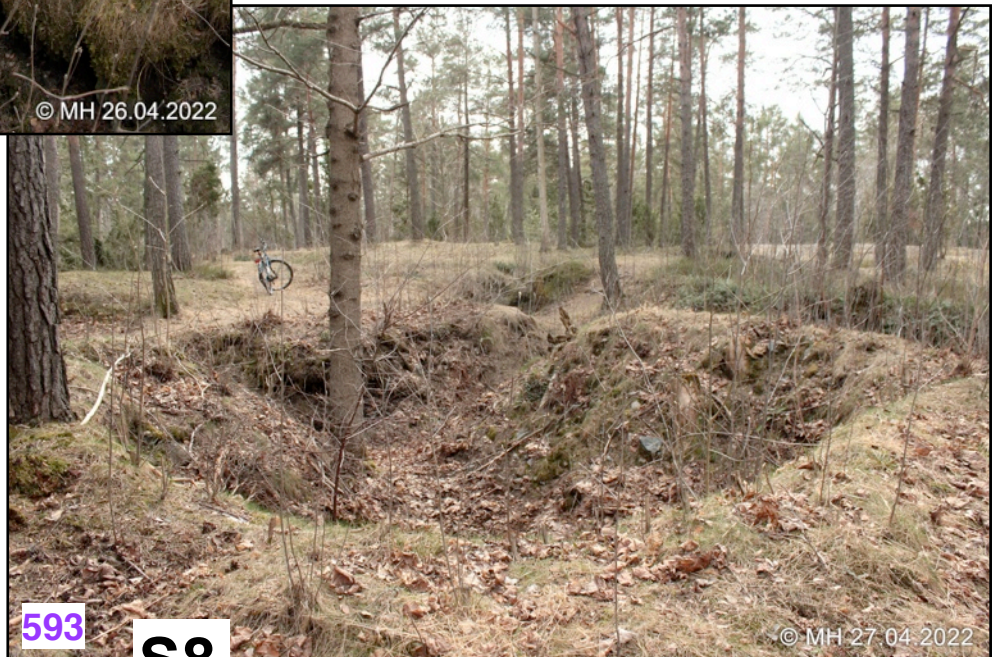
S8

Pienen matkan päässä on käytävänhaara itään. Siinä on välittömästi suojahuoneen **S8** kuoppa. Tämä kuoppa on täysin pyöristynyt eikä betoni- tai hirsiosia ole näkyvissä. Kokoa suojalla on ollut noin 3m x 2m. Espoon kantakartassa on piirretty käytävää pienen matkaa suojan ohi. Se kuitenkin päättyy heti suojan jälkeen, ja on todennäköisesti vain portaiden paikka.

Suojahuoneen **S8** kuoppa. Rakenteita ei ole näkyvisä, vain pyöreät seinämät.

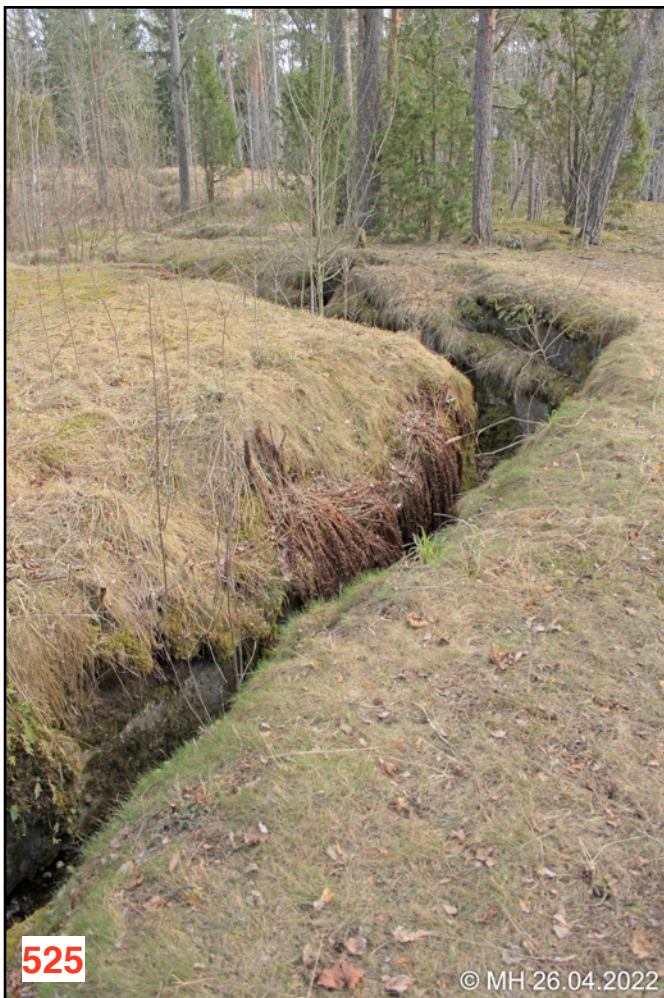
← Yhdyskäytävästä itään suuntaava porttas 2. Vai onko käytävä?

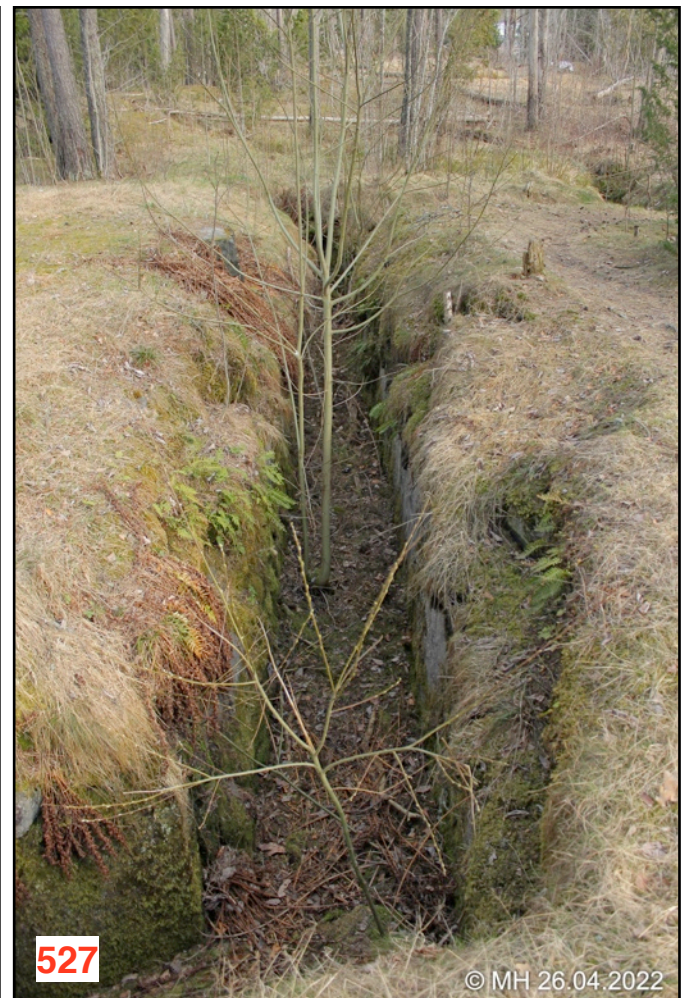
↙ Läntistä yhdyskäytävää suojan **S10** ja portaan 2 jälkeen.

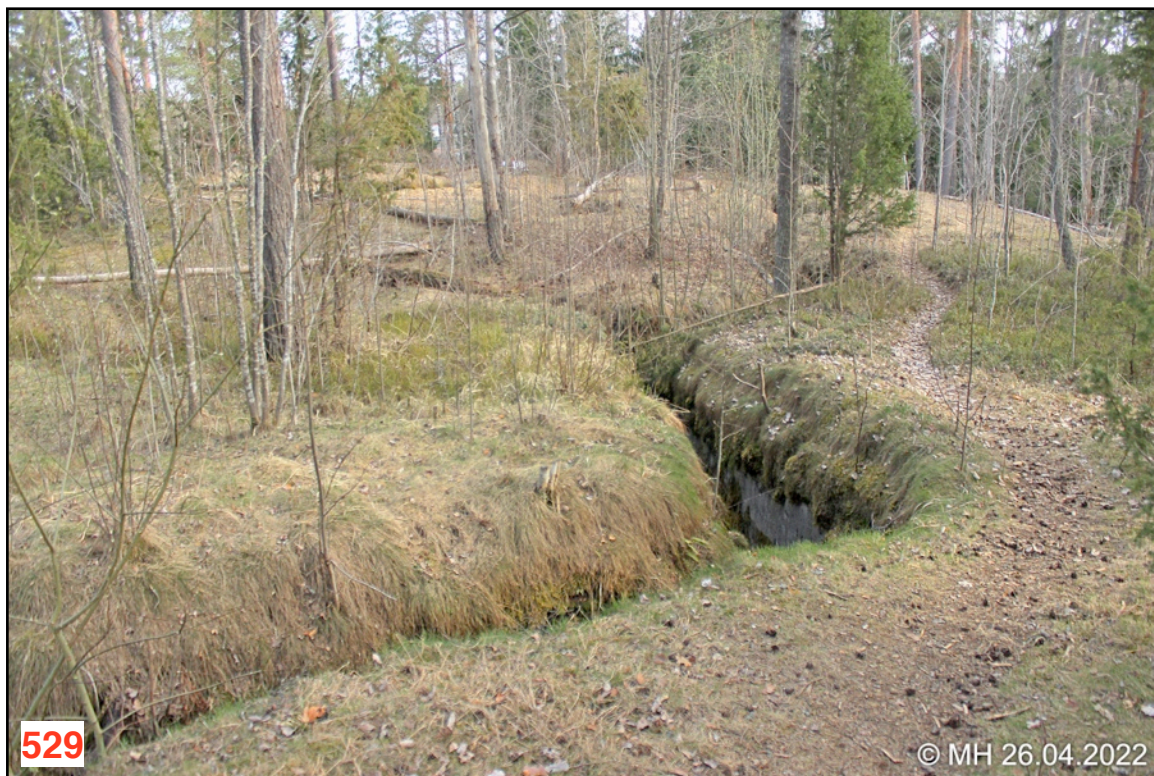
↑ Läntistä yhdyskäytävää. Taustalla hämmöittää jo isojen suojien takaiset varustukset.

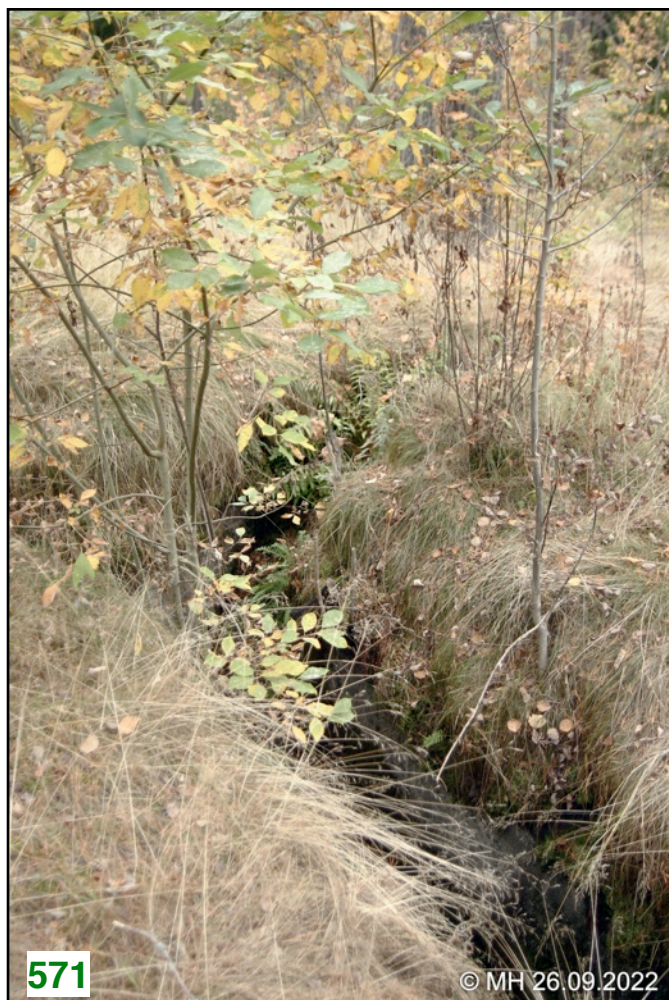
↓ Yhdyskäytävästä itään suuntaava porras 3.

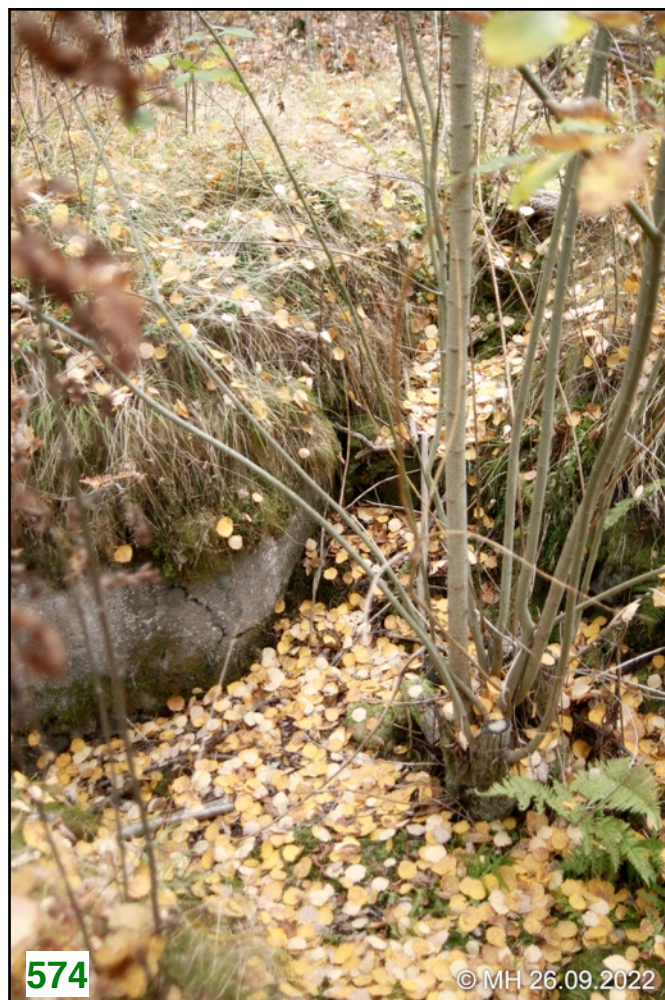
↓ Yhdyskäytävästä itään suuntaava porras 4.
