PITÄJÄNMÄKI Välimäki (TUKIKOHTA XXXV:3)

Muistiinpanoja 22.4.1992 sekä 26.9.2021

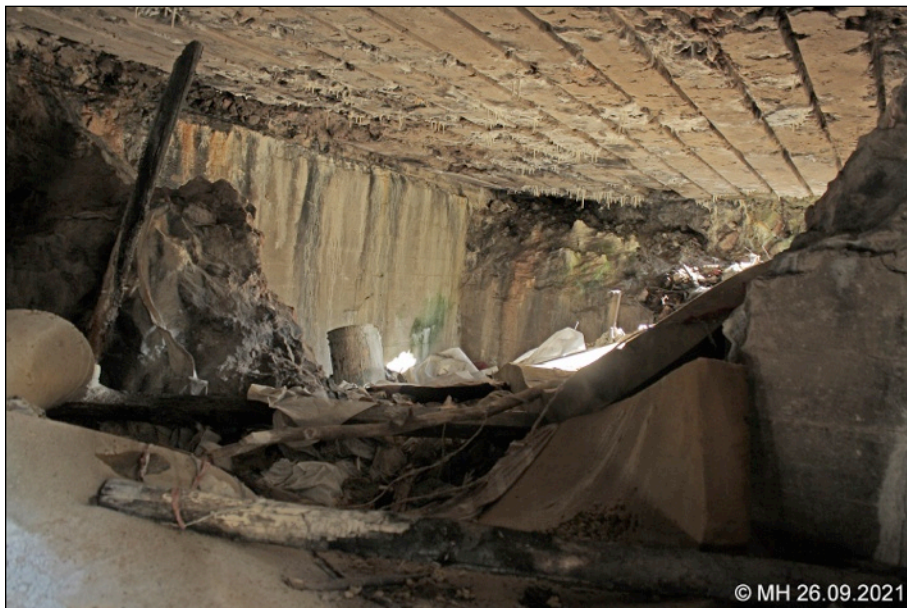
2.

3.
Suojahuoneen XXXV:3/2
sisätiloja.

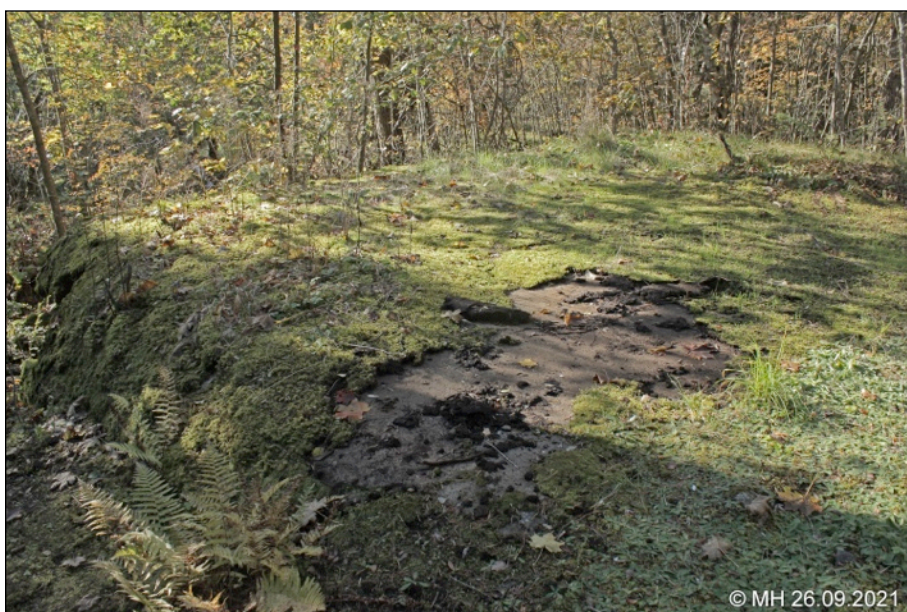
4.

5.
Suojahuoneen XXXV:3/2
katto on ohuen sammaleen
peitossa.

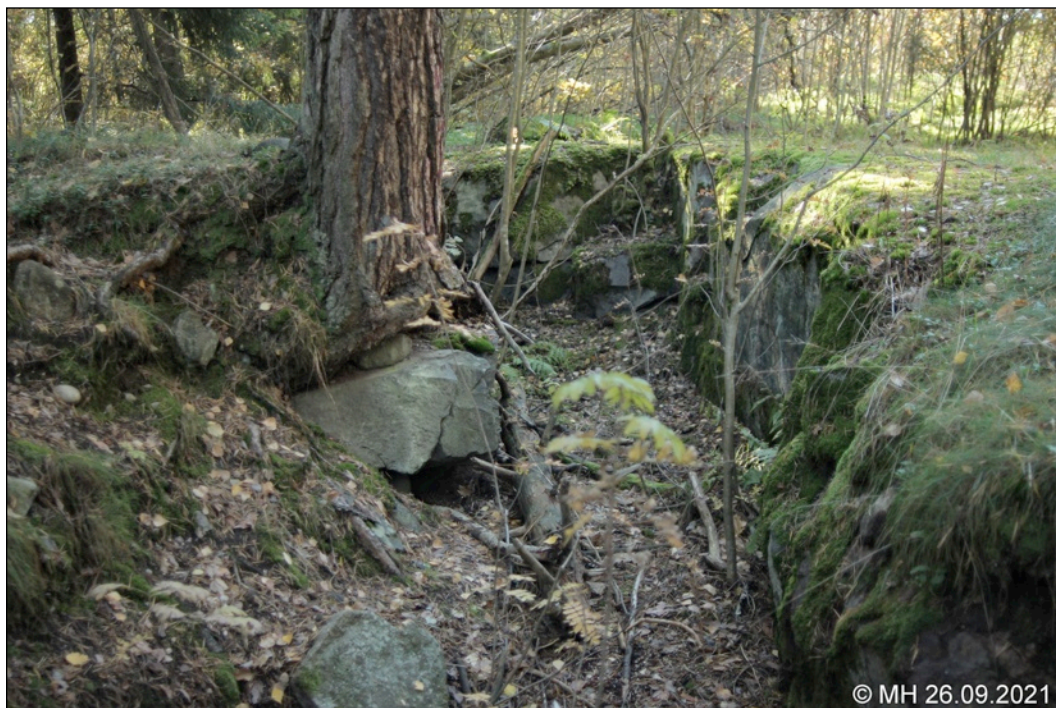
9.

- Yhdyskäytävä jatkuu on syvä ja on hyvässä kunnossa, tosin kasvillisuuden valtaamaa. Se yhtyy muutaman mutkan jälkeen kallion lakea kiertävään käytävään.

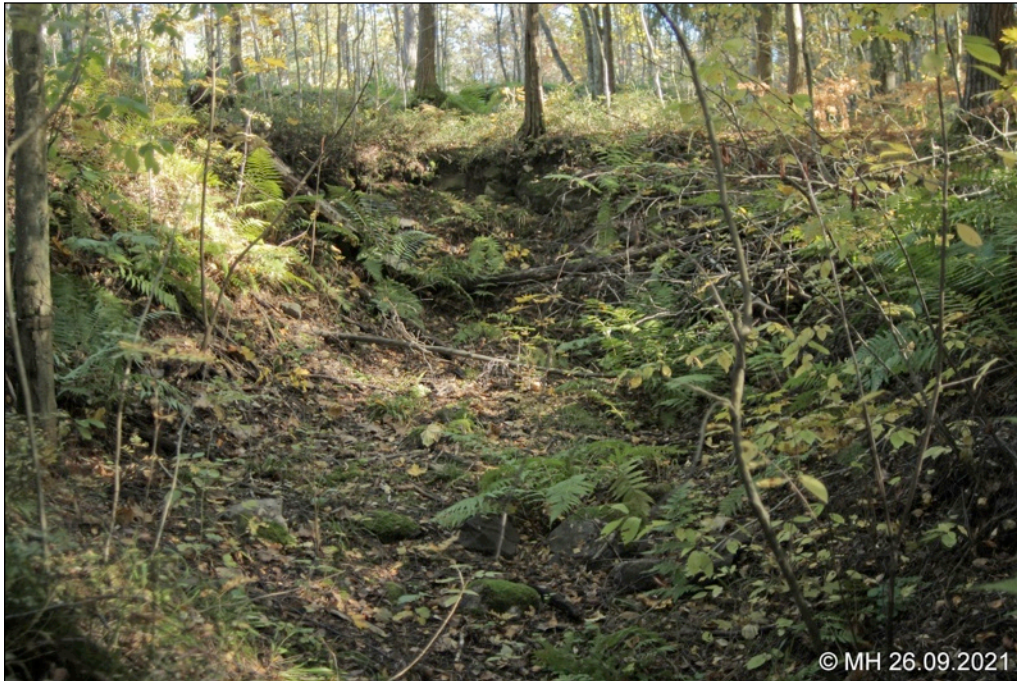
13.

Suojahuoneelta XXXV:3/7 hieman pohjoiseen on käytävähaara josta johtaa ulkoilutuelle täyttyvä haara. Onko siinä ollut saapumisreitti linnoitteille. Inventointikartan mukaan läheinen Kolkkapojantie olisi rakennettu linnoitteisiin kuuluvan tykkien paikalle. Saapumisreitti pohjoiseen johtavan käytävän itäpuolella on pian kuoppa XXXV:3/6, käytävän itäpuolella. Kuoppa on rakentamaton.

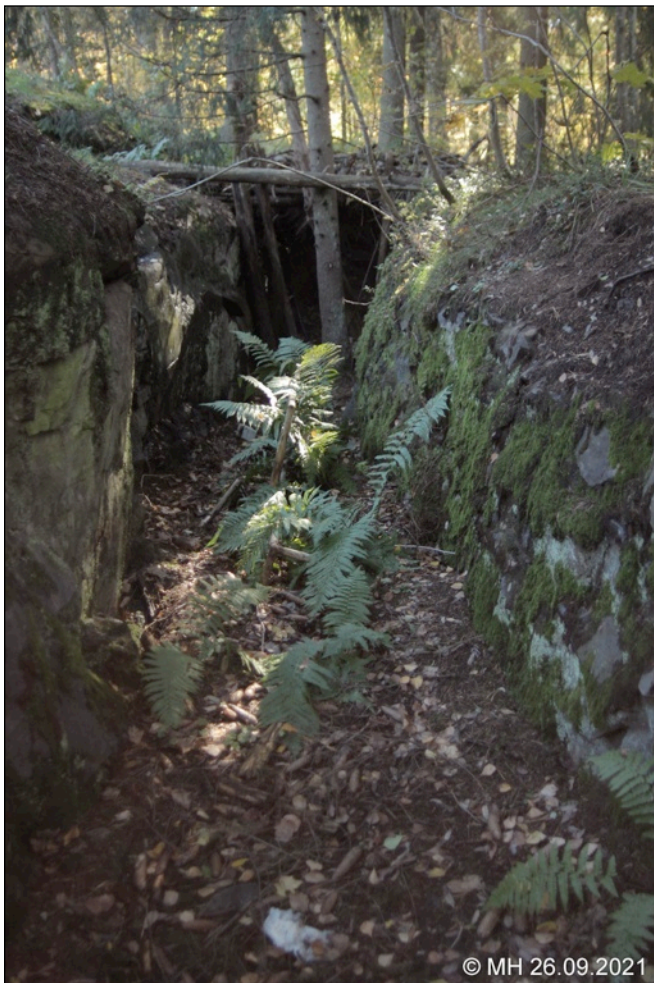
14.

Kuopan XXXV:3/6 jälkeen käytävä muuttuu kallioon louhituksi ja betonivahvisteiseksi ampumahaudaksi.

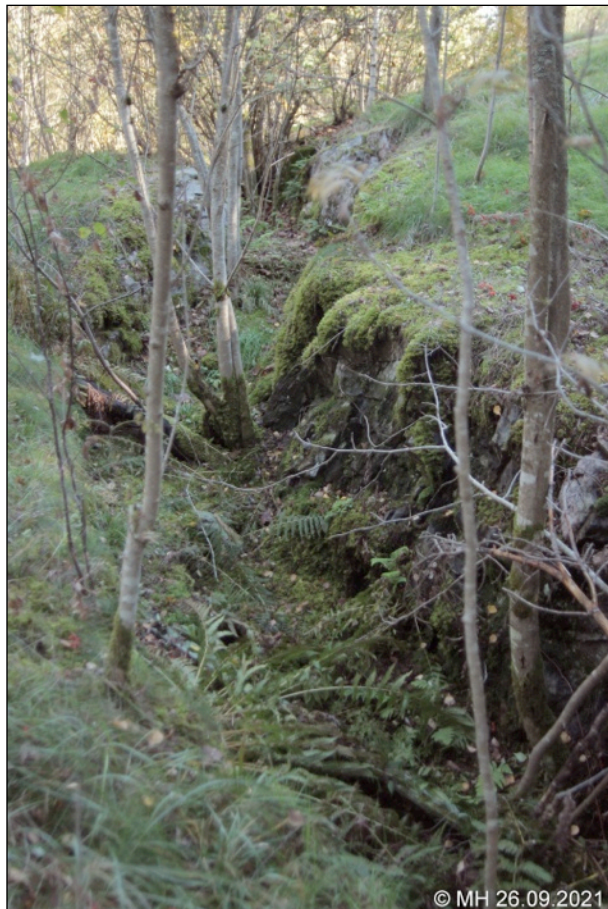
15.

Mäen luoteislaidan käytäviä.

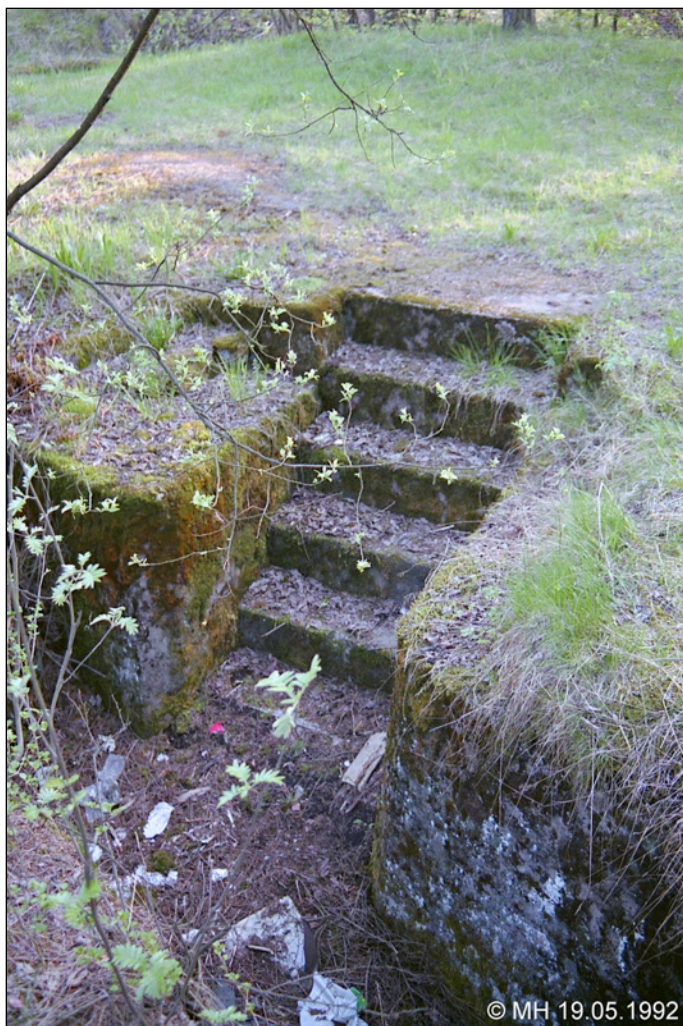
21.

Mäen laella olevien suojahuoneiden 3/4 ja 3/5 välillä on syvää betonista juoksuhaudaa. Nämä portaat nousee suojalle 3/4 johtavasta käytävästä.

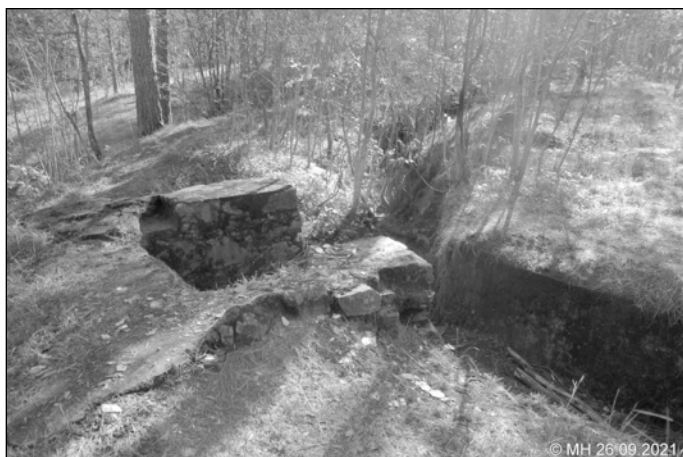
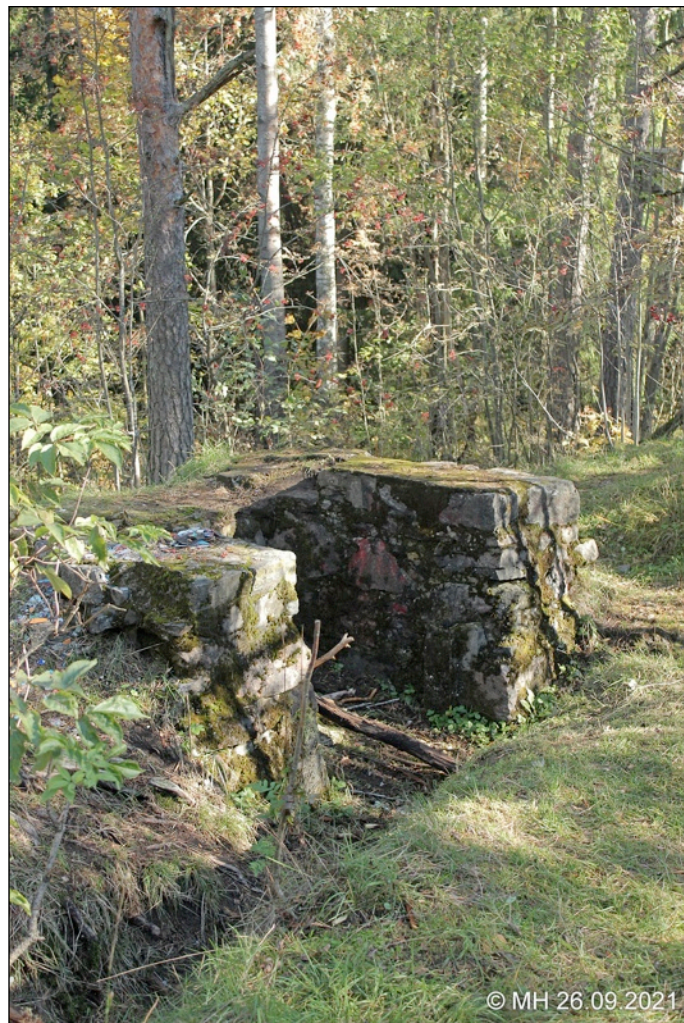
22.

Mäen koillisnurkassa oleva tuliasema XXXV:3/3

Tuliasemasta 3/3 käytävä jatkuu vielä hiukan ampumahautana kunnes kääntyy ylittämään mäen mutkittelevana yhdyskäytävänä.
