Vallitukset

PITÄJÄNMÄKI Kokkokallio (TUKIKOHTA XXXV:4)

Kuvat 3.4.1993, 17-30.10.2021. Muistiinpanoja 4.4.1993 - 30.10.2021

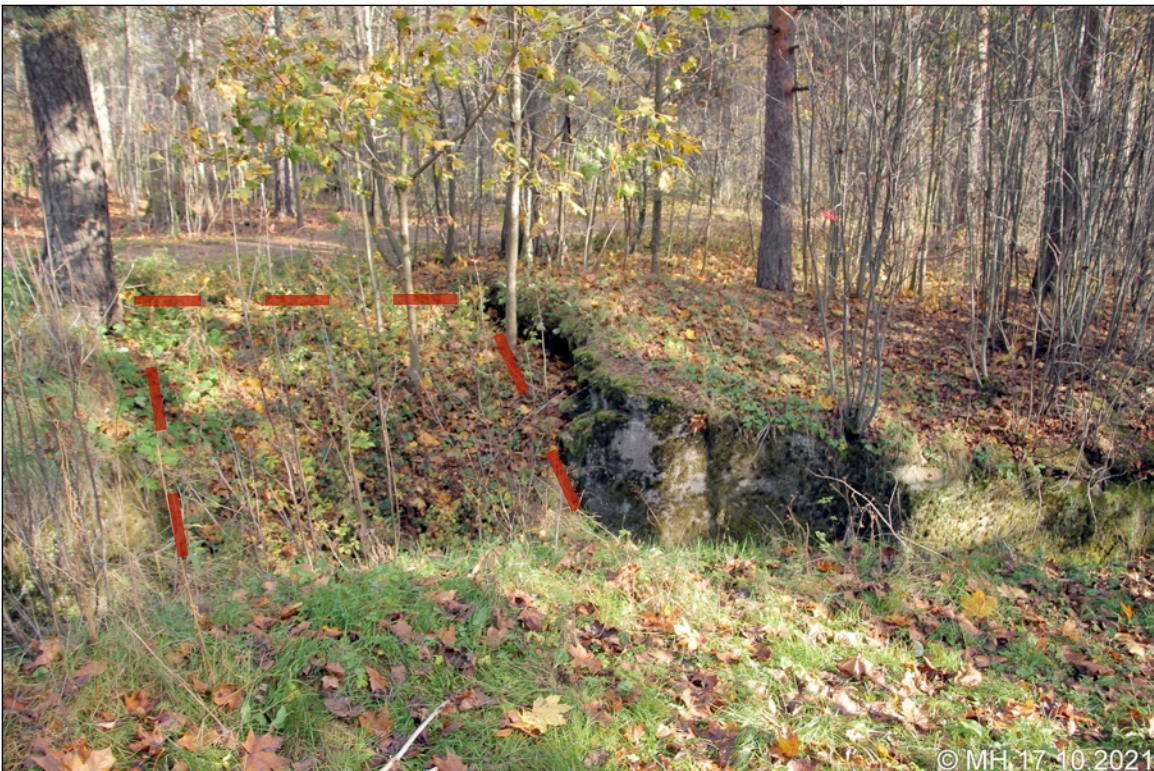
Suojahuone XXXV:4/3 on kooltaan 2mx3m. Se on ulkoilutien puoleiselta laidalta täysin täytynyt. Kartoituksen mukaan räjäytetty. Mitään katon kappaleita ei kuitenkaan näy.

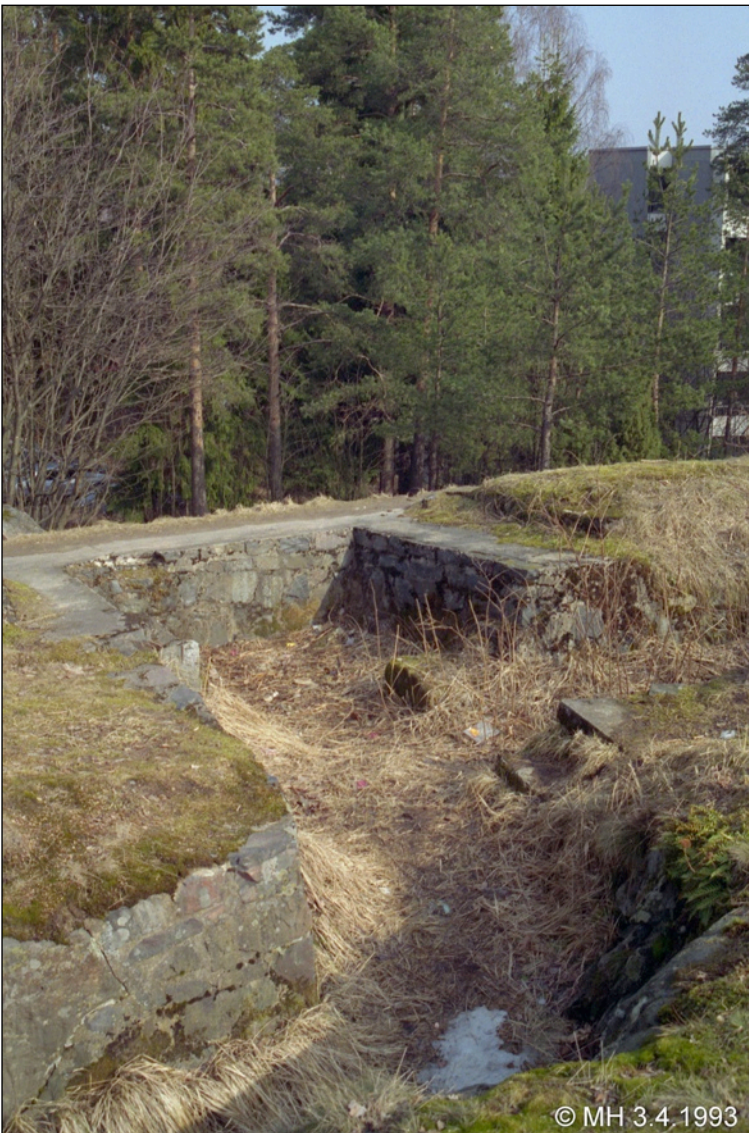
Suojahuone
XXXV:4/10

Koillisnurkan käytävän haaraumassa on ulkoilutien siltaa, joka ei häiritse linnoitteita. Siltojen luota kääntyy käytävä seuraamaan mäen pohjoisreunaa. Kallion reunan tuntumassa kulkevassa käytävässä on kaksi kattamatonta suojahuonetta. Nämä poterot ovat kooltaan noin 3x2m, takaosastaan neliskanttisia ja käytävälle avoimia. Inventoinnin mukaan katteena on ollut lautojen päälle valettu ohut betoni. Katon jäänteitä ei ole näkyvissä.

Harkkokivistä muuratut suojat ovat rinteeseen puolella ja niiden molemmin puolin on pitkälti ampumahautaa.

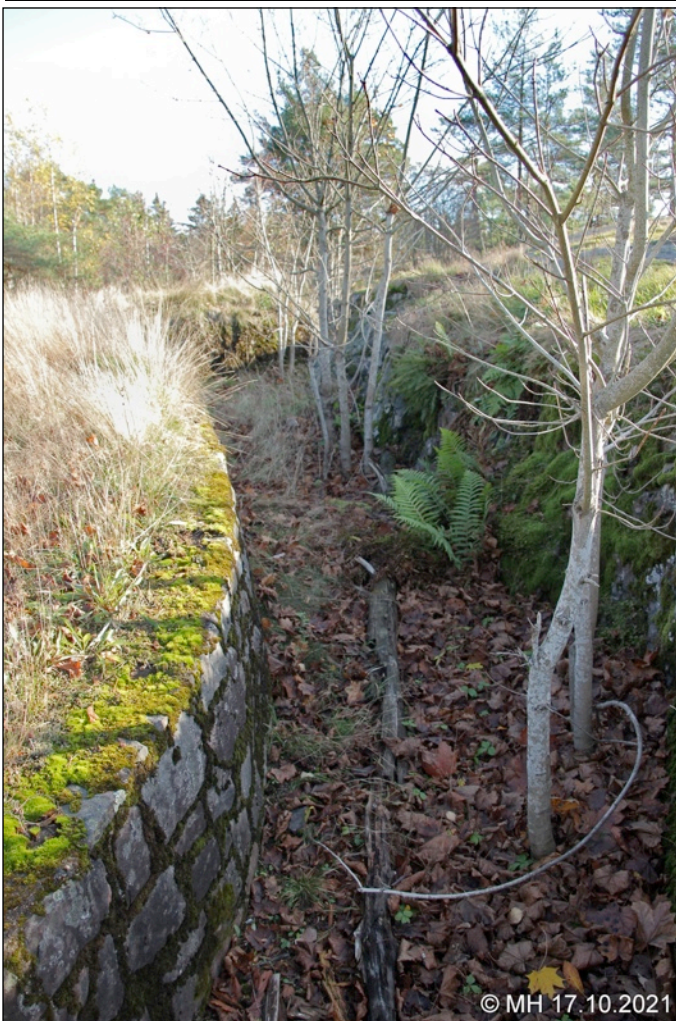
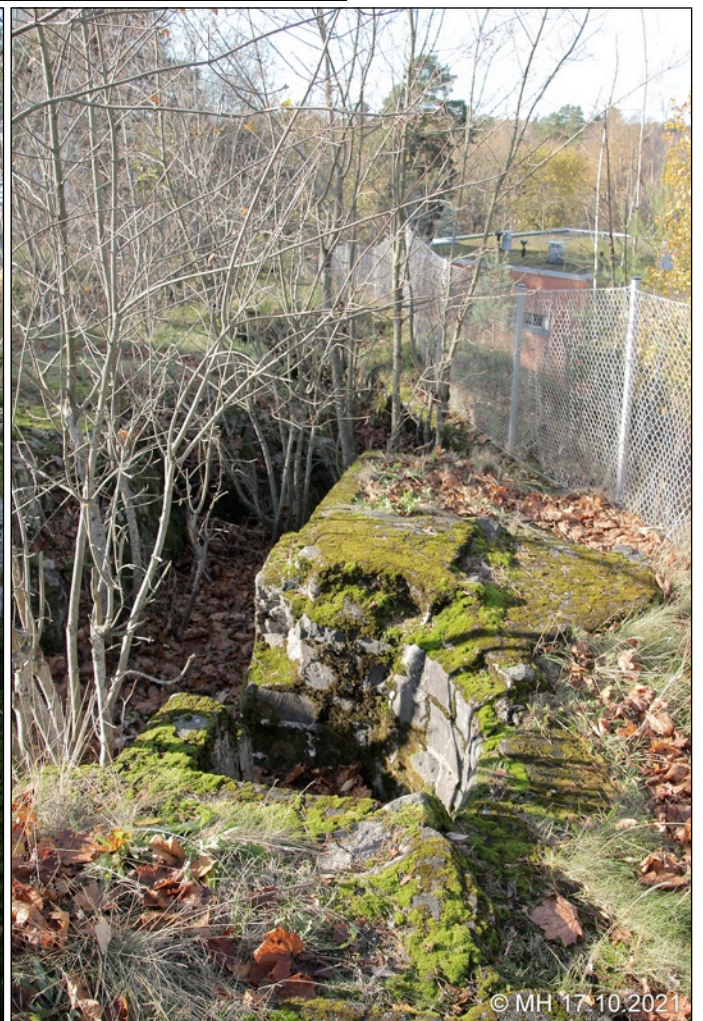
C-tyypin tuliasema
joka puuttuu
luettelosta. Katso
seuraava sivu.

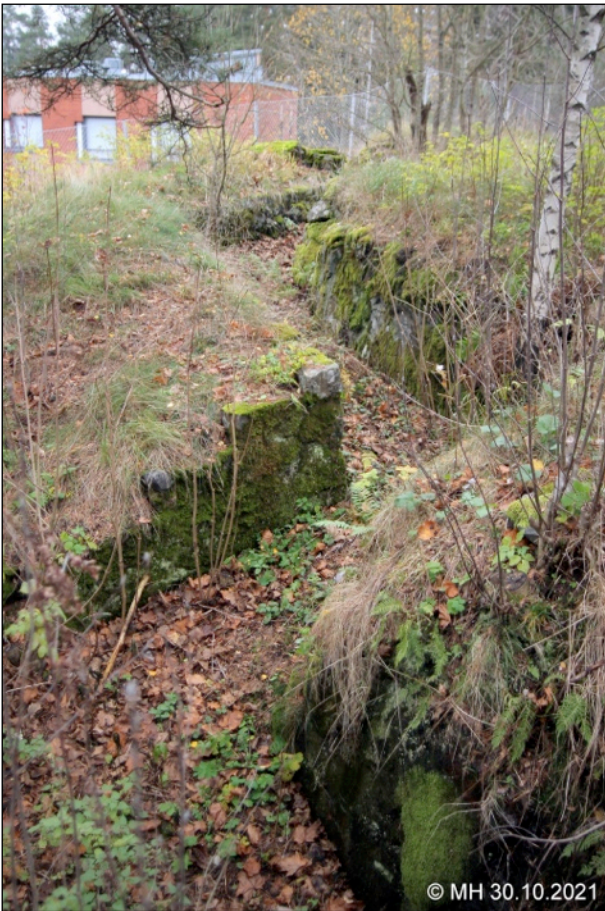
Asemalta XXXV:4/14 käytävä jatkuu ampumahautana kohti mäen luoteisnurkkaa, jossa on mäelle johtavat puiset portaat. Portaat kuuluu ulkoilureittien varustuksiin. Portaiden vierustaa laskeutuu alaspäin huonokuntoinen ja täytynyt käytävä. Mihin käytävä on johtanut ja mitä siellä on ollut? Viimeistään vuosituhannen vaihteessa rakennettu Kokkokalliontie 5 rakennus on hävittänyt mahdolliset varustukset käytävän päästä.

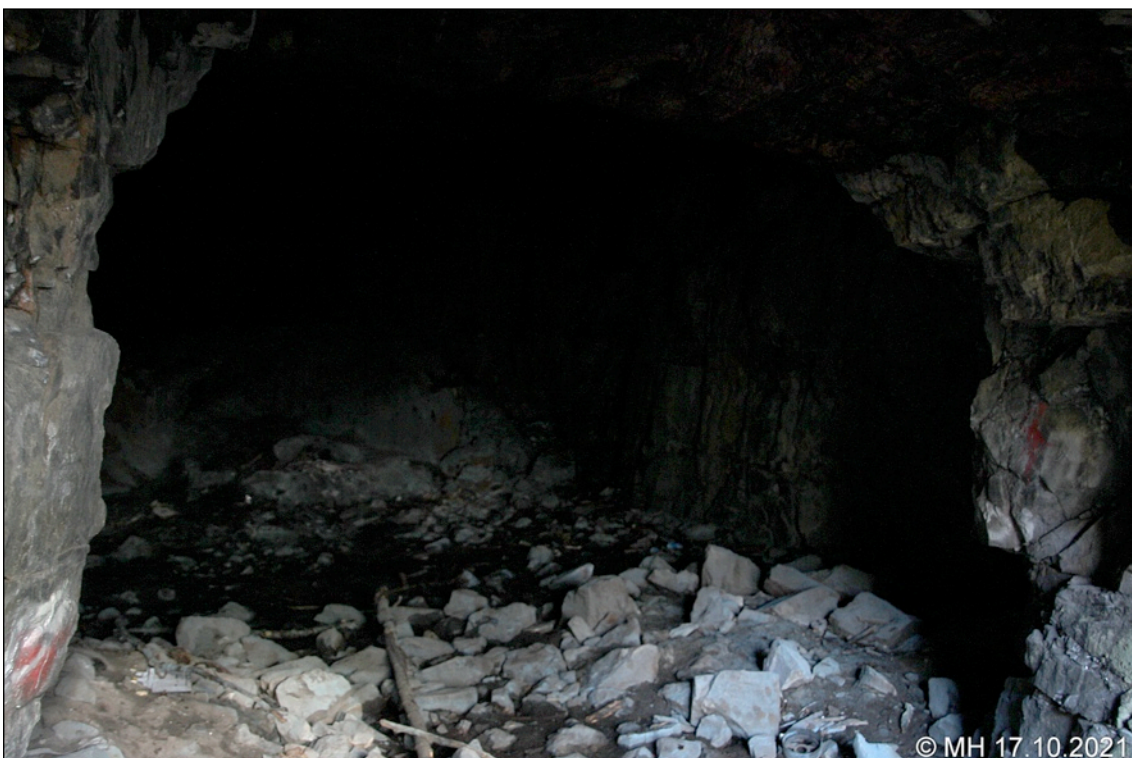
XXXV:4/15 Keskeneräiseksi jäänyt luola. Mäen ainoa luola on korkeimman kallion alla ja kooltaan noin 5x8m + suuaukon lyhyt käytävä. Luolaa ei ole lainkaan vuorattu betonilla sisältä eikä oven suulta. Luolan edessä oleva kuilu on lähes saman kokoinen kuin luola ja tuleekin mieleen ajatus, että tämä kuilu olisi tarkoitettu katetuksi eteiseksi luolan suulle. Muulla tapaamissani "ammuskellareissa" on tyypillisesti yksi tai kaksi etuhuonetta ennen suurta luolaa.

Kartoituksen mukaa rakennettu valmiiksi myöhemmin. Kivin keskeneräiseltä näyttää vieläkin.

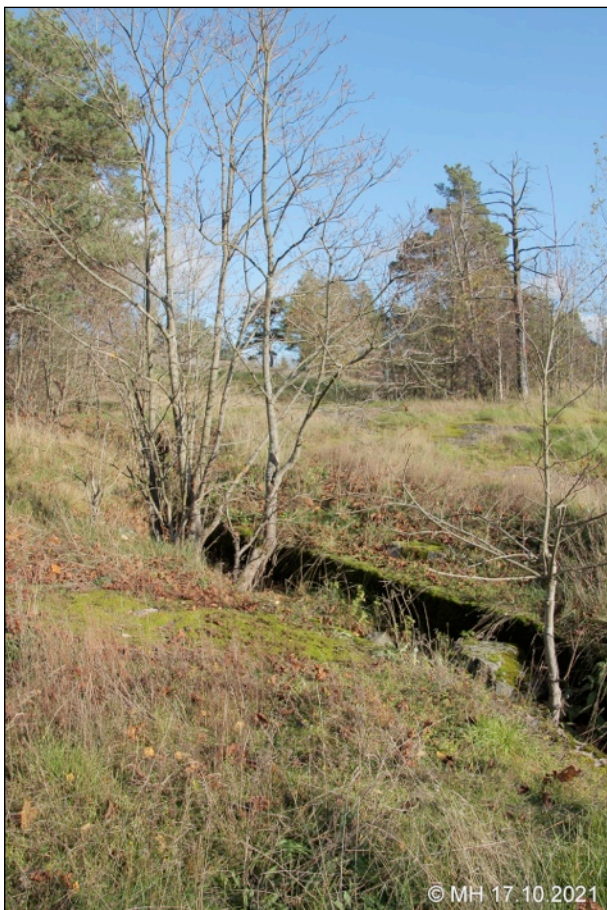
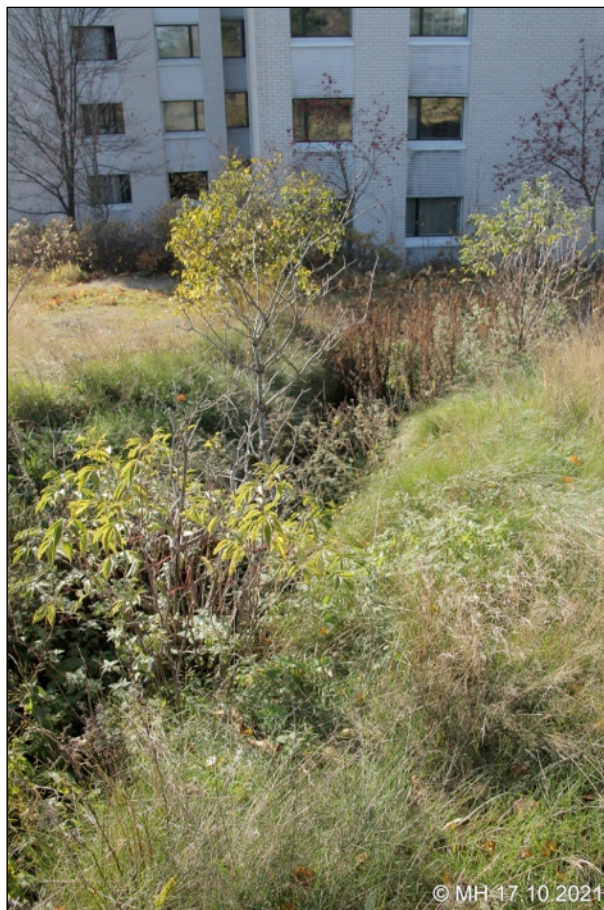
Vain muutama metri edellisestä on eteläpuolelle nousevat portaat ja seuraavaan suojaan johtavan käytävän alkku. Käytävä on lyhyt ja suojan oviaukon edestä kokonaan täytetty. Tässä suojassa (XXXV:4/17) on komea kantikas betoninen katto ja voi hyvin olettaa suojan olevan lähes moitteettomassa kunnossa. Ilkivallan ja töhertelijöiden takia on ehkä hyvä, ettei suojaan pääse sisään. Säilyypä suoja paremmassa kunnossa kuin roskien ja nuotiosavujen sotkema luola pienen matkan päässä. Tämä katettu suoja on kooltaan noin 2x3m.

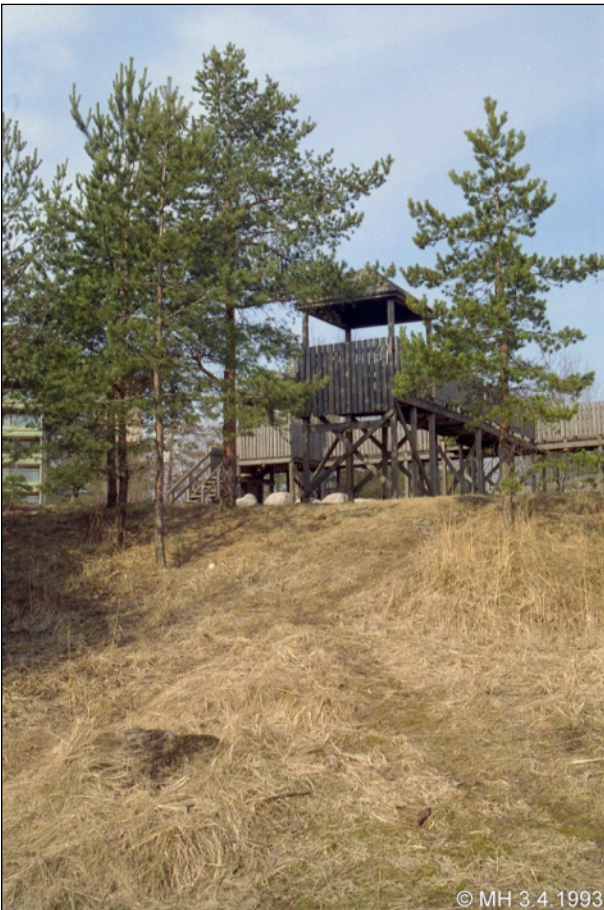
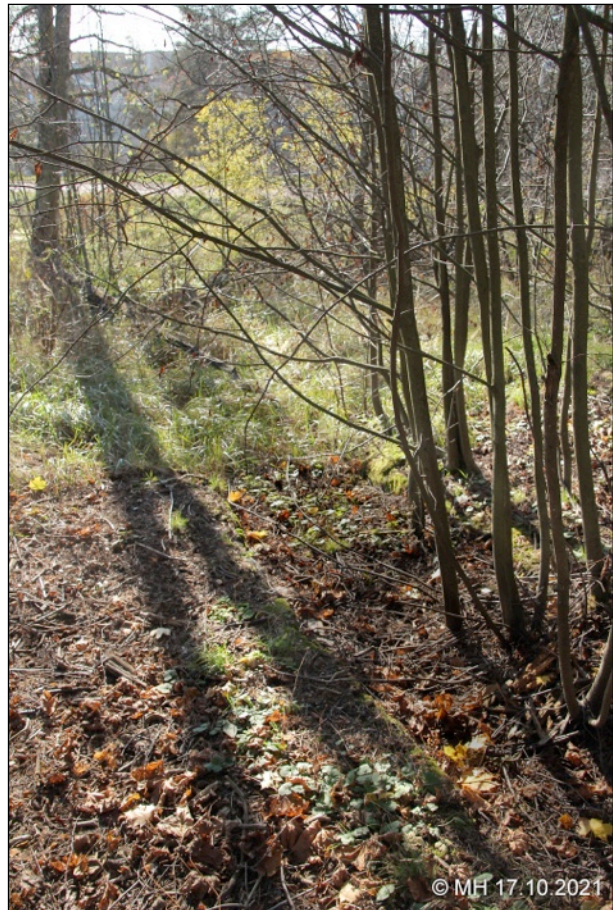
Katetulta suojalta (XXXV:4/17) lounaaseen jatkuva käytävä on säällittävän näköinen ura avokalliolla. Täytettynä ja rojuisena se noruu alas kohti Kotikulman talon (Konalantie 7) takaseinää. Tällä käytävänpatkällä täyttämisen ymmärtää, onhan se hyvin lähellä suuren taloyhtiön pihaja ja kulkee sen reitin poikki, mikä johtaa pihalta kallion päällä olevalle leikkipaikalle.
