# Vallitukset

23.02.2022

## PITÄJÄNMÄEN TYKIT TYKKIPATTERIT XXXV:101 ja XXVII:102

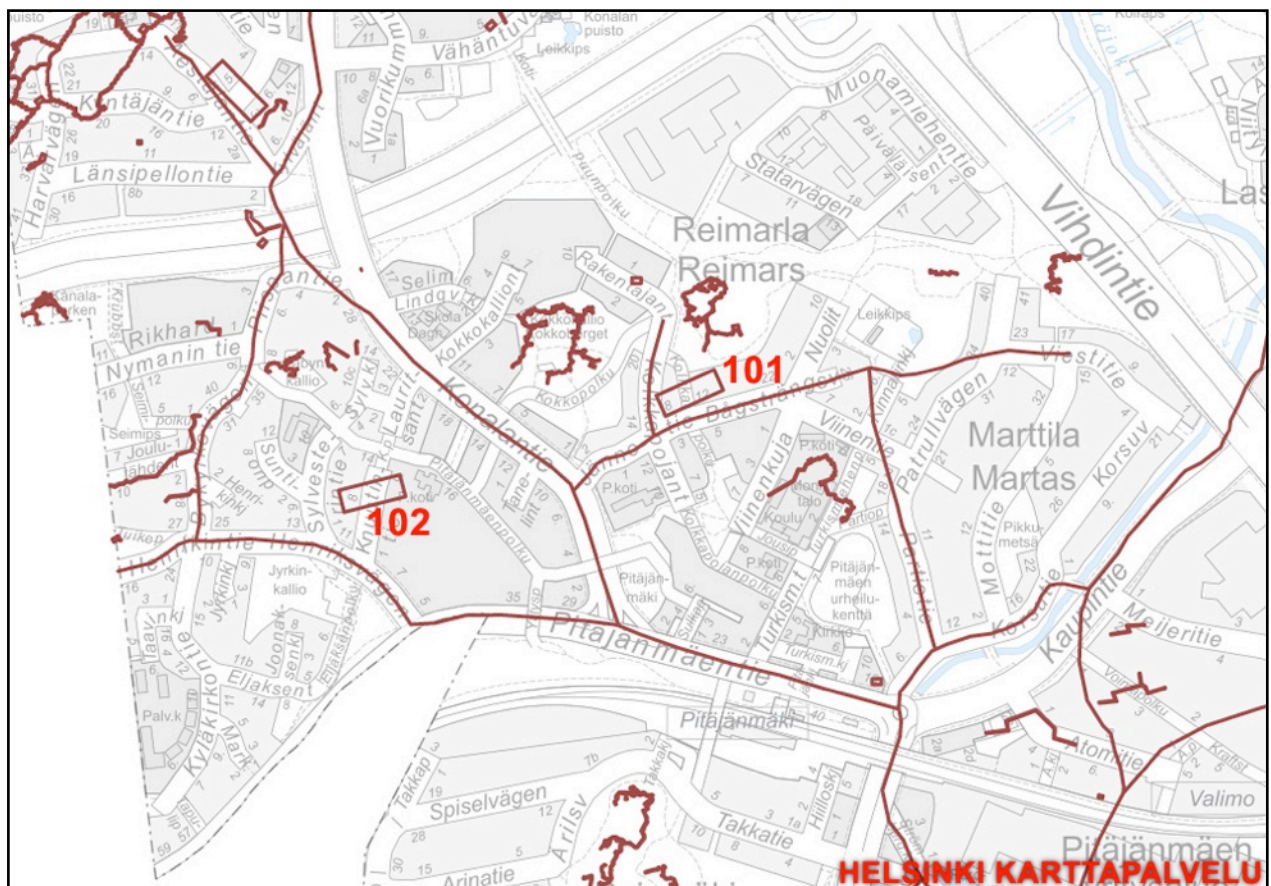
Helsingin kaupungin karttapalvelussa merkityt "maalinnoitteet 1996".

Tykkiasema 102 on varmistettavissa ilmakuvista. 101 aseman paikka on epäselvä.

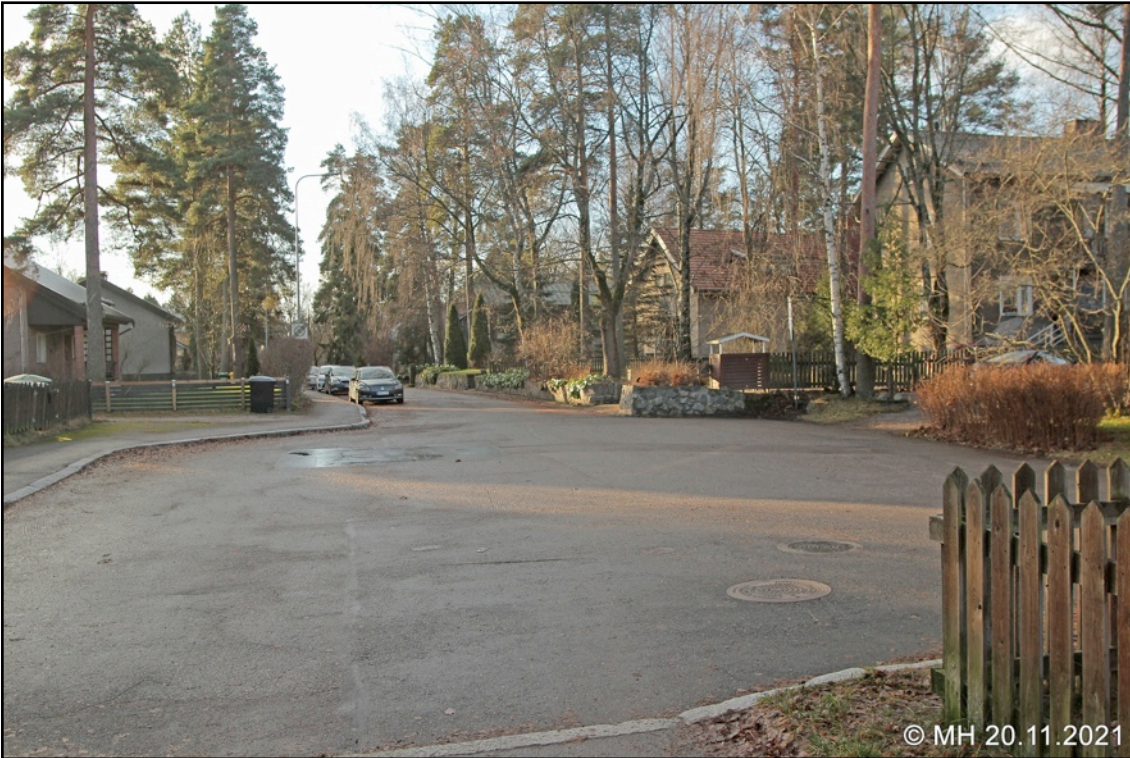
Kuva Knuutintien päädyssä. Tykkiasema 102 on sijainnut tuon kuvan vasemman laidan ison männyn takana olevan talon paikkeilta, tiellä olevien autojen yli, kadun oikealla puolella olevan punakattoisen talon kohdille.

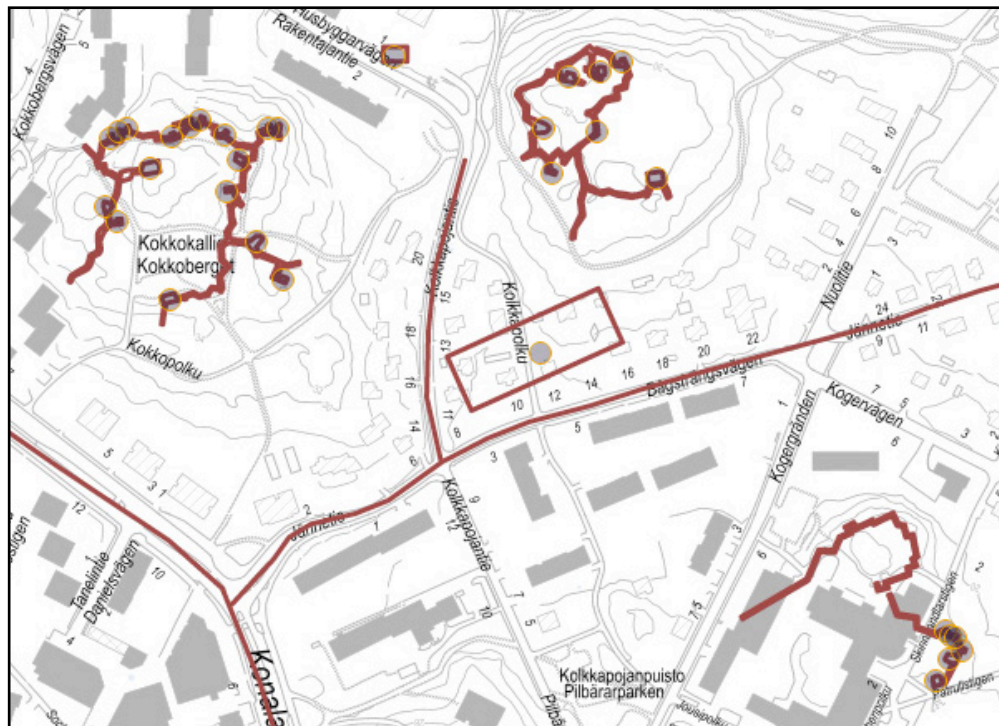
↑ Museoviraston mukainen tykkiaseman 101 sijainti.

→  
 Vuoden 1979 inventointimonisteen mukaan tykkiasema 101 olisi huomattavasti idempänä eli nykyisen leikkikentän ja Nuolitien kohdilla. Mutta mikä on tuo inventointimerkintä 11 Jännetien päädyn kohdilla.

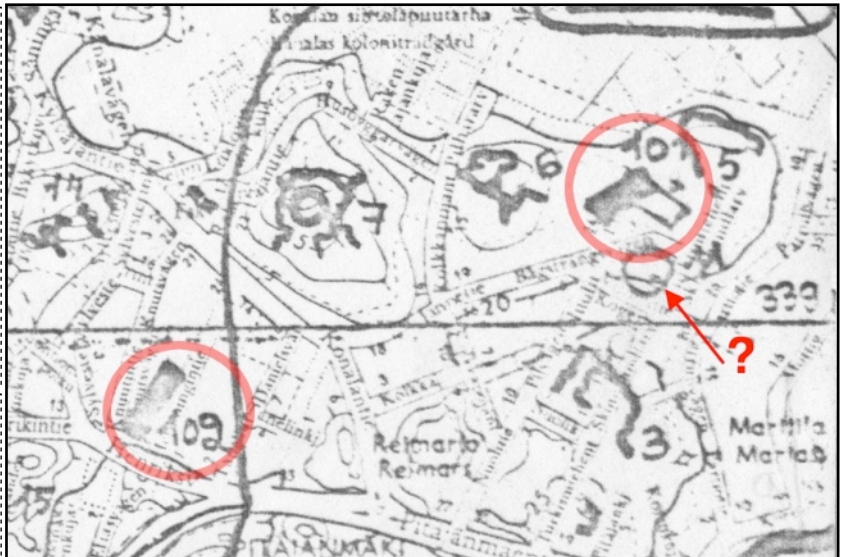
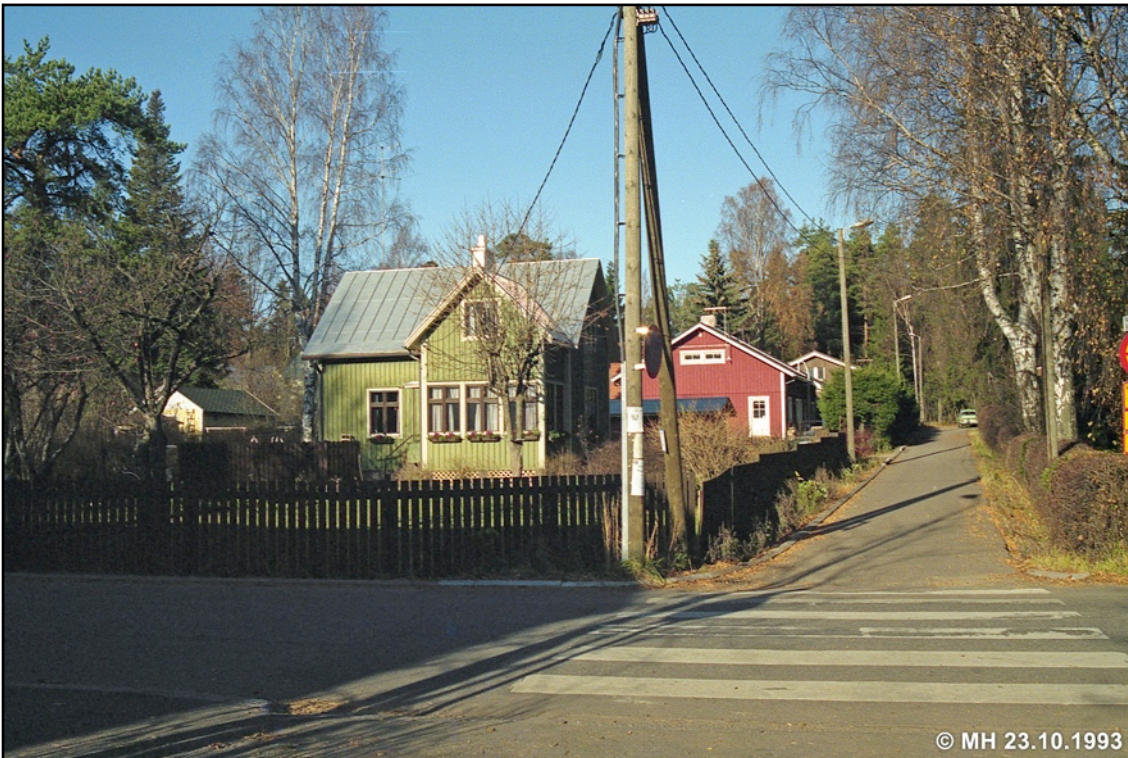
↓  
 Kolkkapolku nähtynä Jännetieltä. Museoviraston mukaan Tykkiasema 101 olisi sijainnut tässä kohden. Jännetien suuntaisena molemmin puolin Kolkkapolkua.

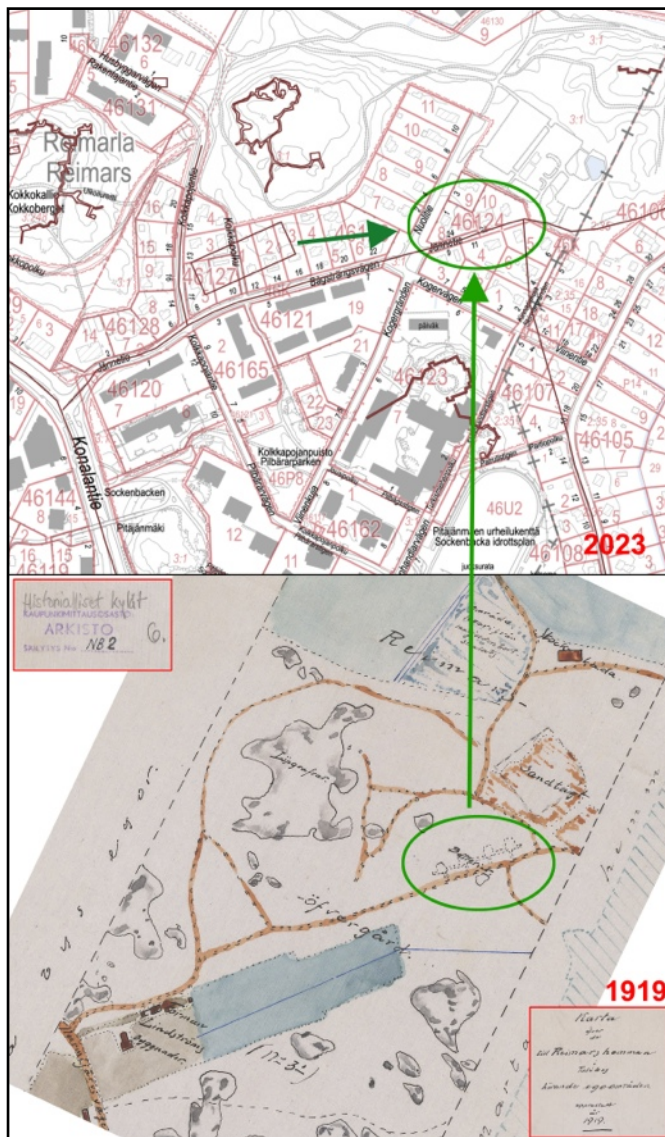
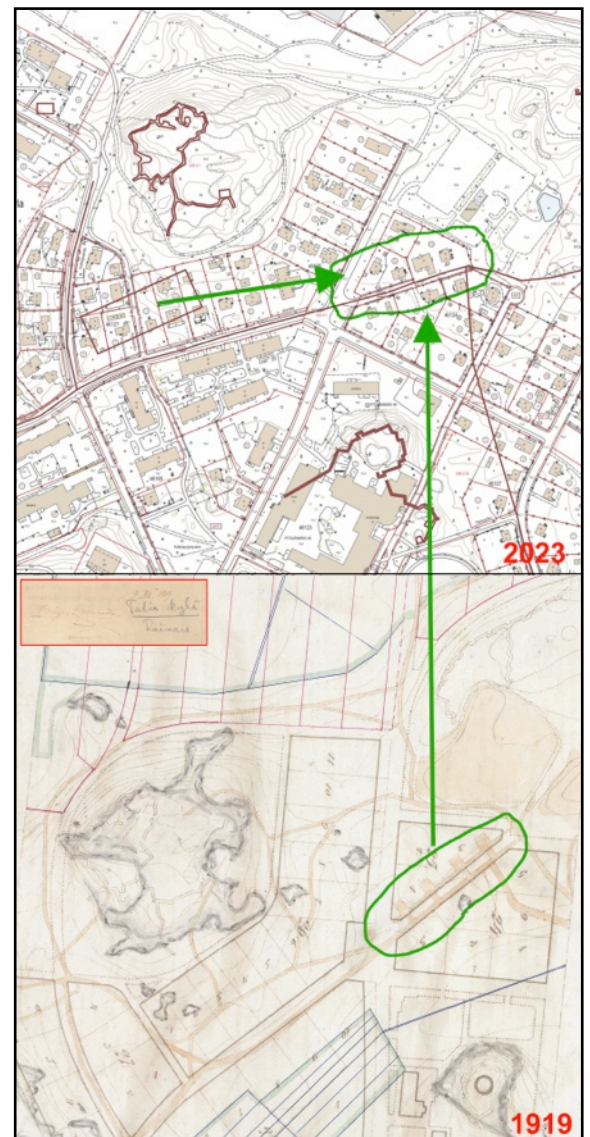
Tuo 2014 selvityksessä mainittu ”Jännetie 12” on 200m - 300m liikaa lännessä siitä mihin 1919 kartat sijoittaa tämän tykkiaseman. Oikea sijainti olisi Jännetien päässä, Jännetie 24 ja 26 kohdilla.

↓ Vuodelle 1919 merkittyihin Reimarsin tilan karttoihin on piirrettynä tykkiaseman paikka.

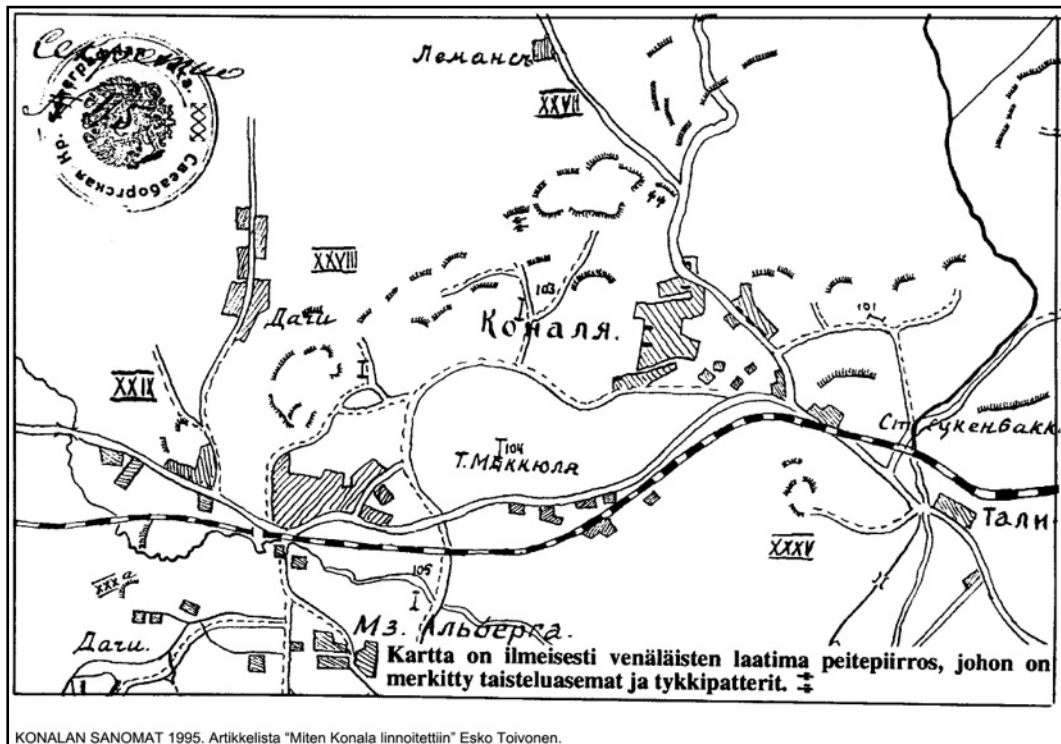
Aikaisempi epäilykseni tykkiaseman virheellisestä paikasta näyttäisi pitävän paikkansa. Alla venäläinen kartta johon on merkitty varustukset Leppävaara-Pitäjänmäki välillä. Kartta on Konalan sanomissa olleesta Esko Toivisen artikkelista. Tuossakin kartassa tykkiasema 101 on idempänä kuin museoviraston inventointikartassa.

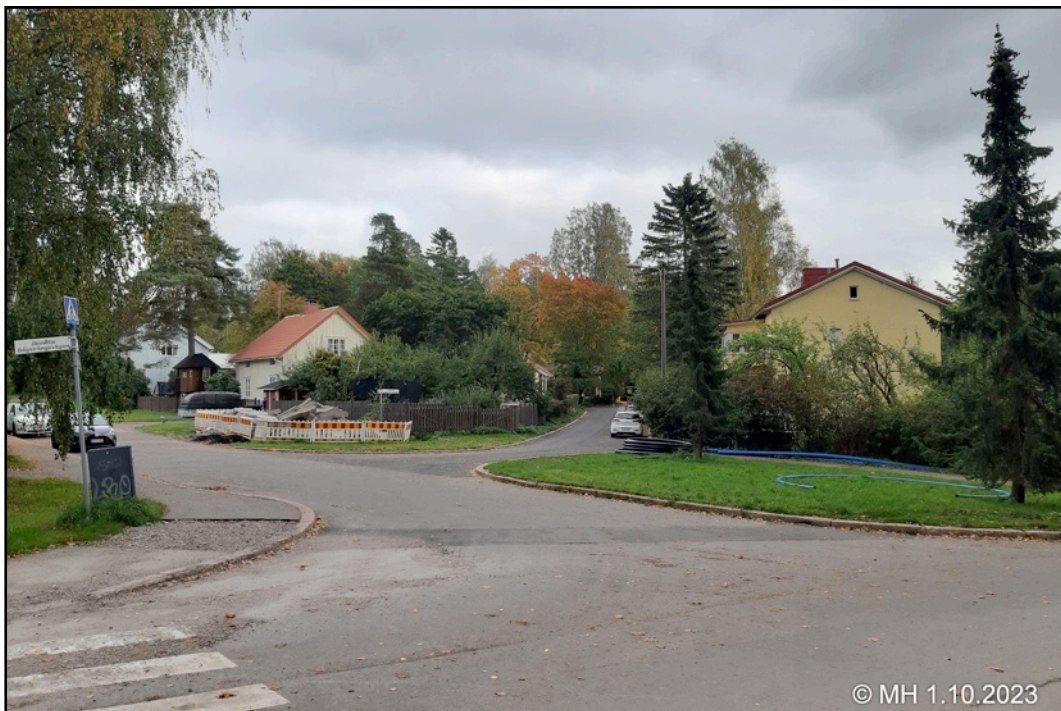
↑ Tykkiasema olisi siis ollut tuon kuvan keskellä olevan valkoisen auton vasemmalla puolella olevilla tonteilla.
